**MEMÒRIA DEL SEGUIMENT
ARQUEOLÒGIC DE LES OBRES DE
RESTAURACIÓ DEL CAMPANAR DE LA
SEU VELLA**

INT. 70 2013

Marta Morán Álvarez
Arxiu Arqueològic Municipal
Ajuntament de Lleida

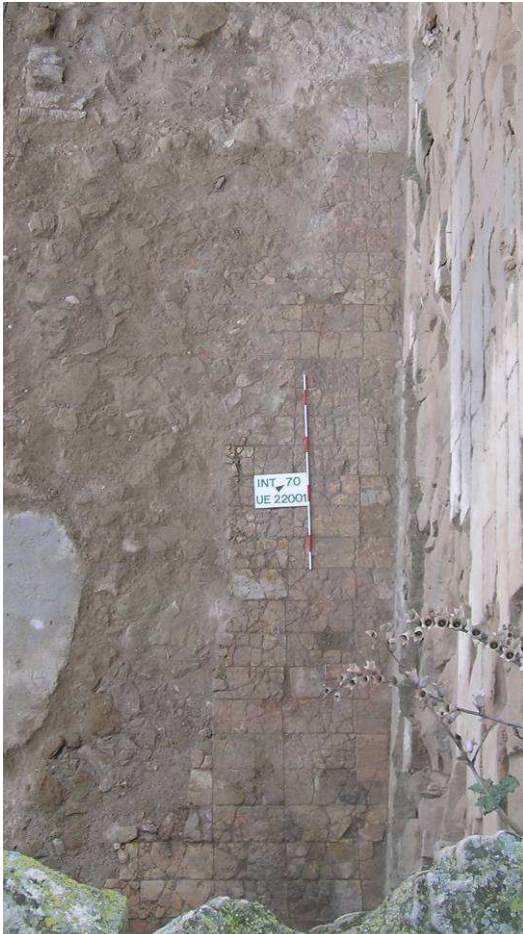
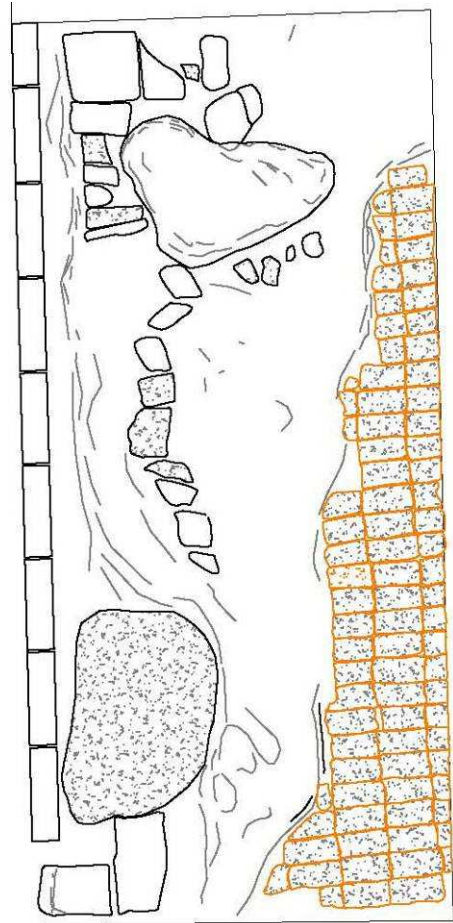
En aquesta zona, en retirar el formigó actual fa aparició una pavimentació molt malmesa feta amb totxo massís i col·locat de forma regular un al costat de l'altre.

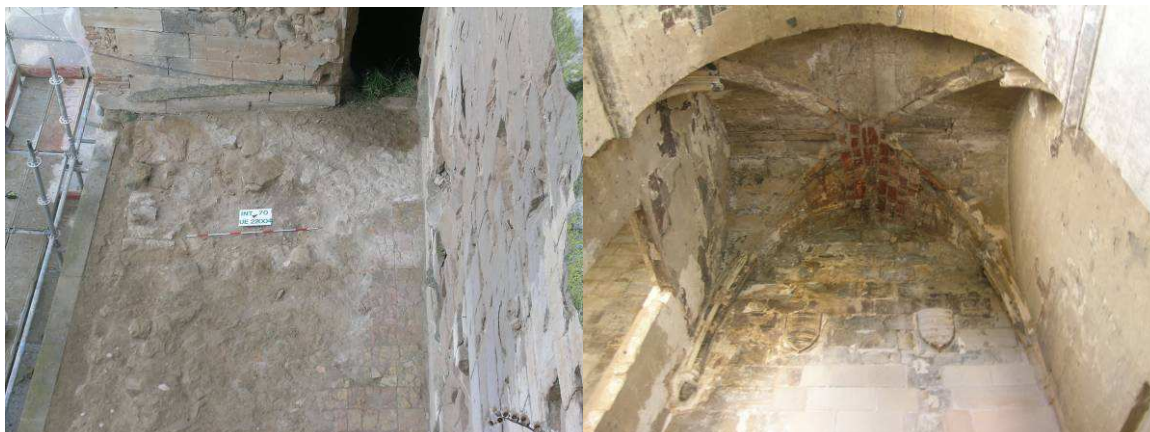
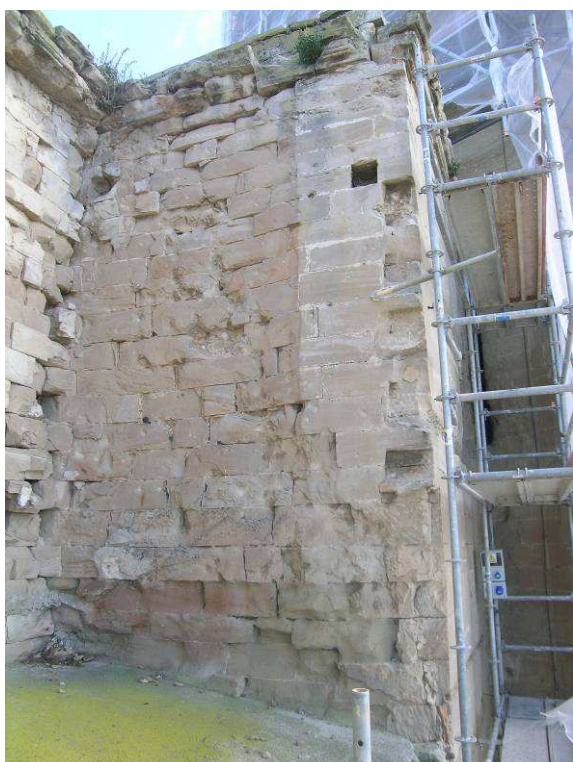
També es pot veure una reparació anterior, que també afecta la pavimentació de totxo i que es tradueix a d'intradós de la volta amb un tram refet amb totxo.

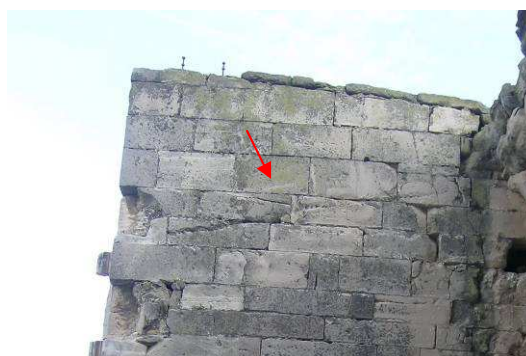
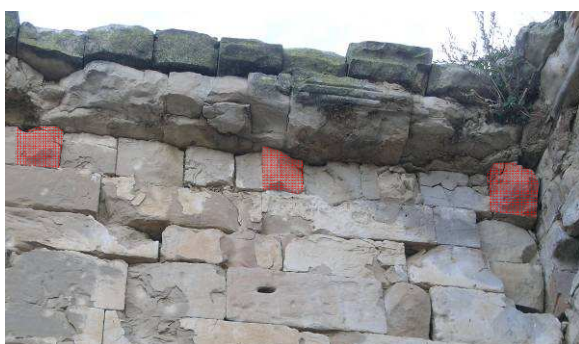
En quant el funcionament, i segons es desprèn de la lectura de les parets, durant un temps l'àmbit va restar tancat per la banda sud-oest, es per això que hi va restar la empremta del mur en els laterals sense patir els agents atmosfèrics ni les abrasions dels projectils.

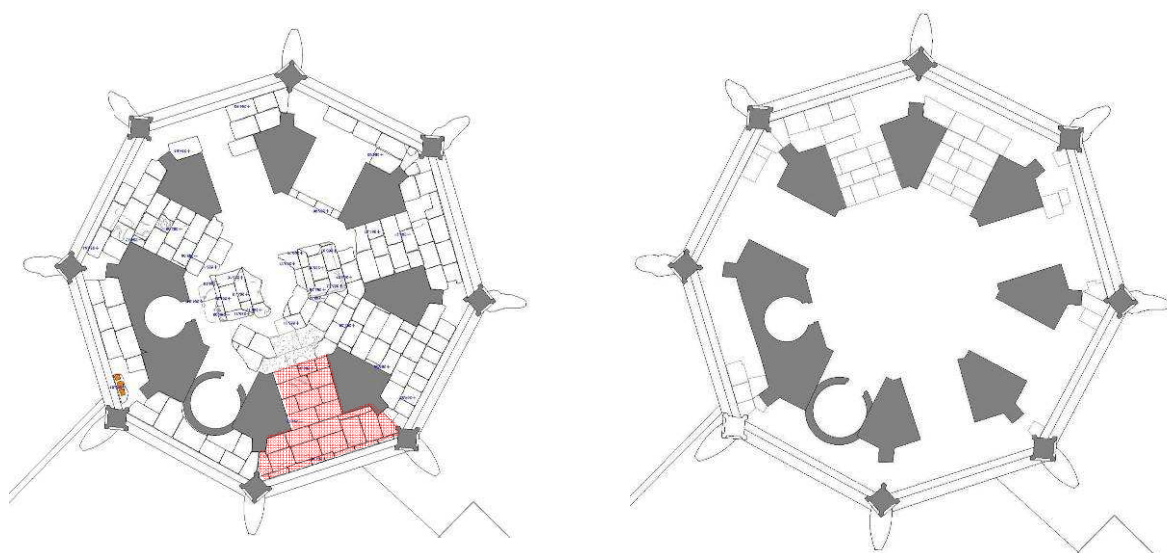
Paviment original a la esquerra (senyalitzat l'espai de la foto superior) i refaccions contemporànies a la dreta.

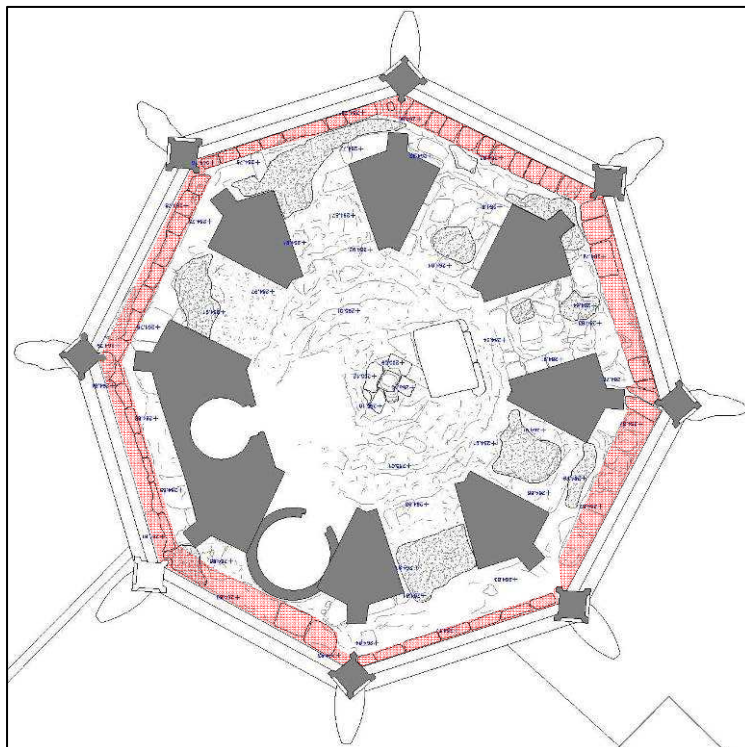
Un d'aquests elements es l'andana perimetral de la tercera planta que voreja tota la terrassa.

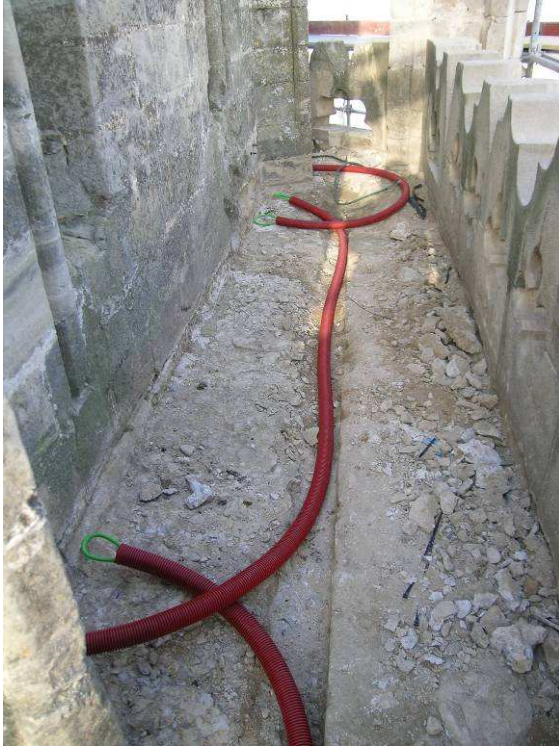
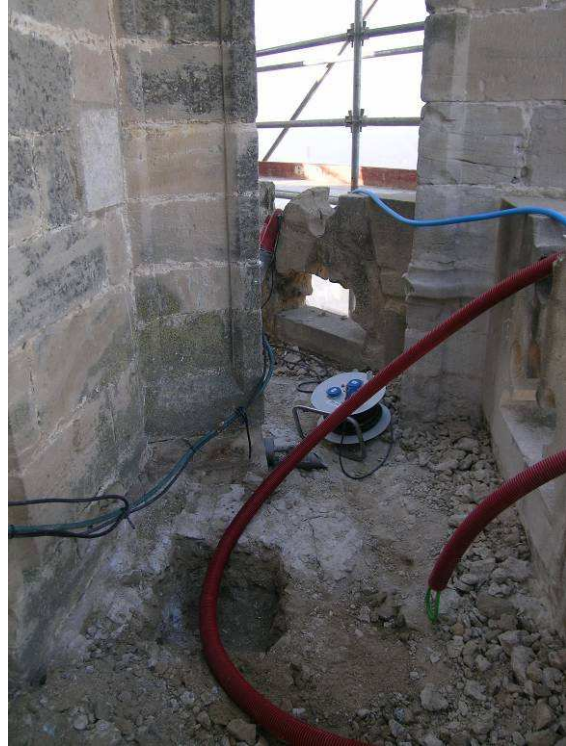
Posteriorment es van practicar les rases per tal de fer la instal·lació elèctrica dels nous elements d'il·luminació, a més de les perforacions per allotjar els nous focus.

Aquestes rases es realitzaren seguint aproximadament l'andana perimetral afectant només els rebles de morter i també van ser inspeccionades. No es va recuperar cap element susceptible d'aportar datació cronològica per el moment de construcció o les posteriors reparacions.

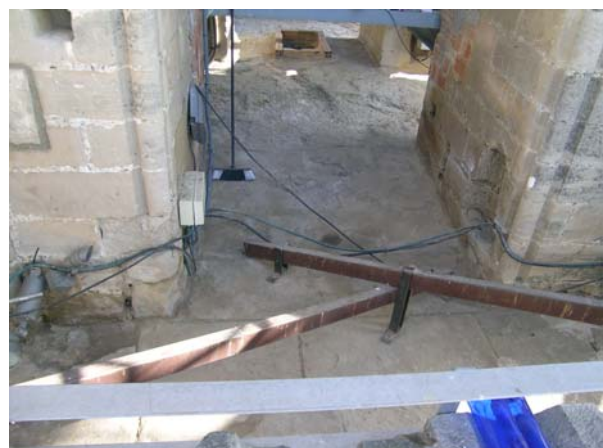
70-1368-espai 1

Interpretació		Fot	Graf	Fase Arqueològica/ Històrica	
Ue	23001 Paviment de lloses realitzat en un moment indeterminat però relacionat amb les darreres restauracions. El tipus de pedra és lleugerament diferent a la antiga en color i textura (més dura i gris). Es tracta d'un moment de reparació.	1366	PG 246	Lleida Contemporània	
Sec.		1367	PG 251	Ant. a Igual Post.a	Tpq/Taq:
Fet		1368			
		1369			
		1370			
		1371			
		1372
