Vall de la Coma - Neteja pintures rupestres - Color taronja

VALL DE LA COMA

PINTURES RUPESTRES

INTERVENCIÓ DE NETEJA

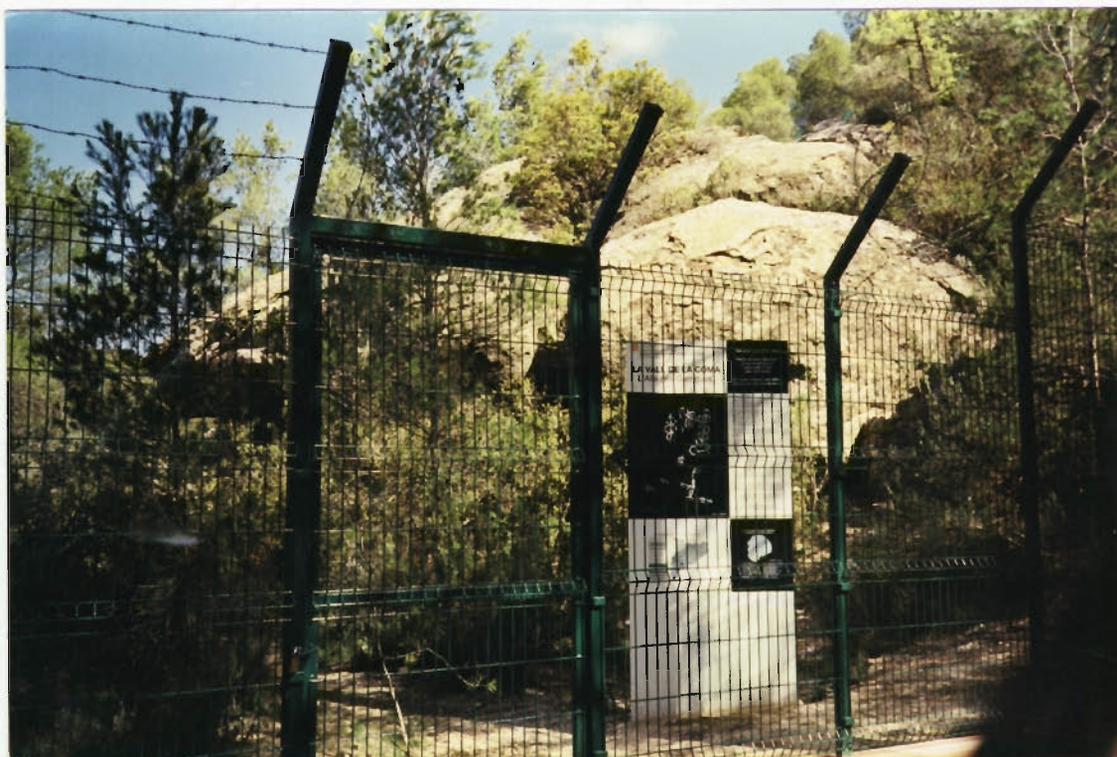
Aquesta agressió igual que les anteriors es un fet ben preparat per l'autor. En aquest cas per accedir al conjunt de pintures ha tingut de tallar la tanca metàl·lica de protecció, evindenment devia portar eines per a a questa operació.

Lloc per on han entrat el o els autors de l'agressió

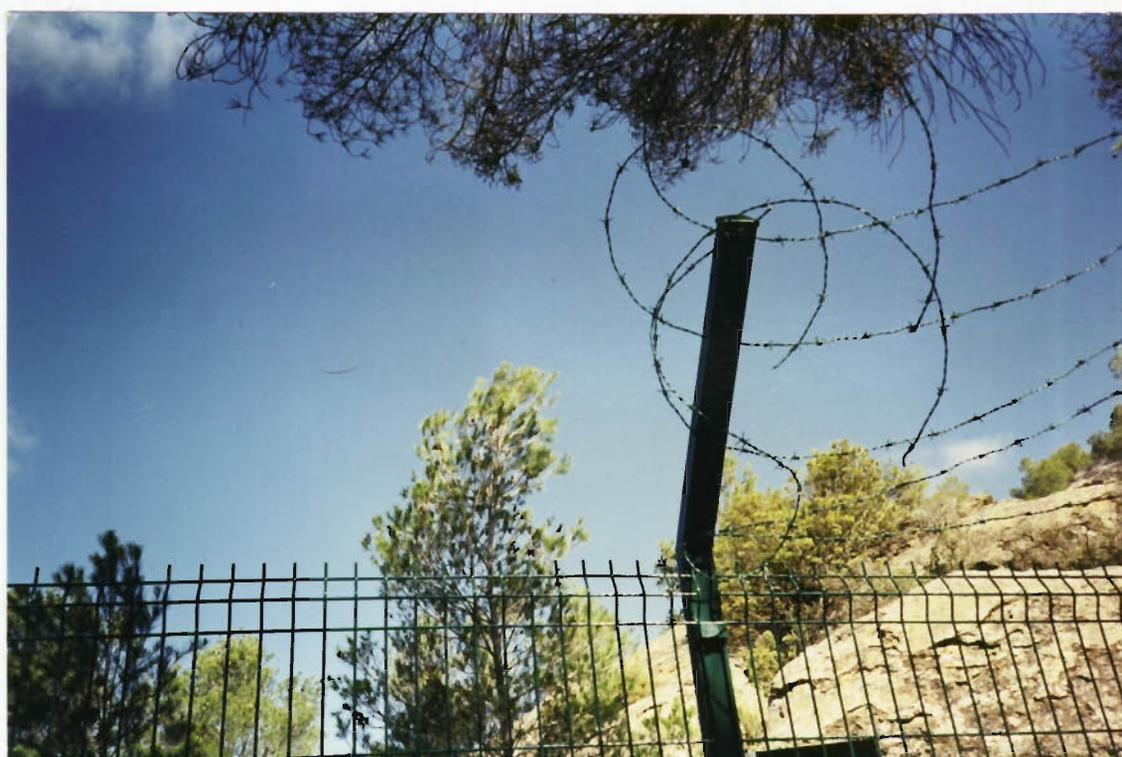
Talls al filferro espinós fets per entrar al recinte

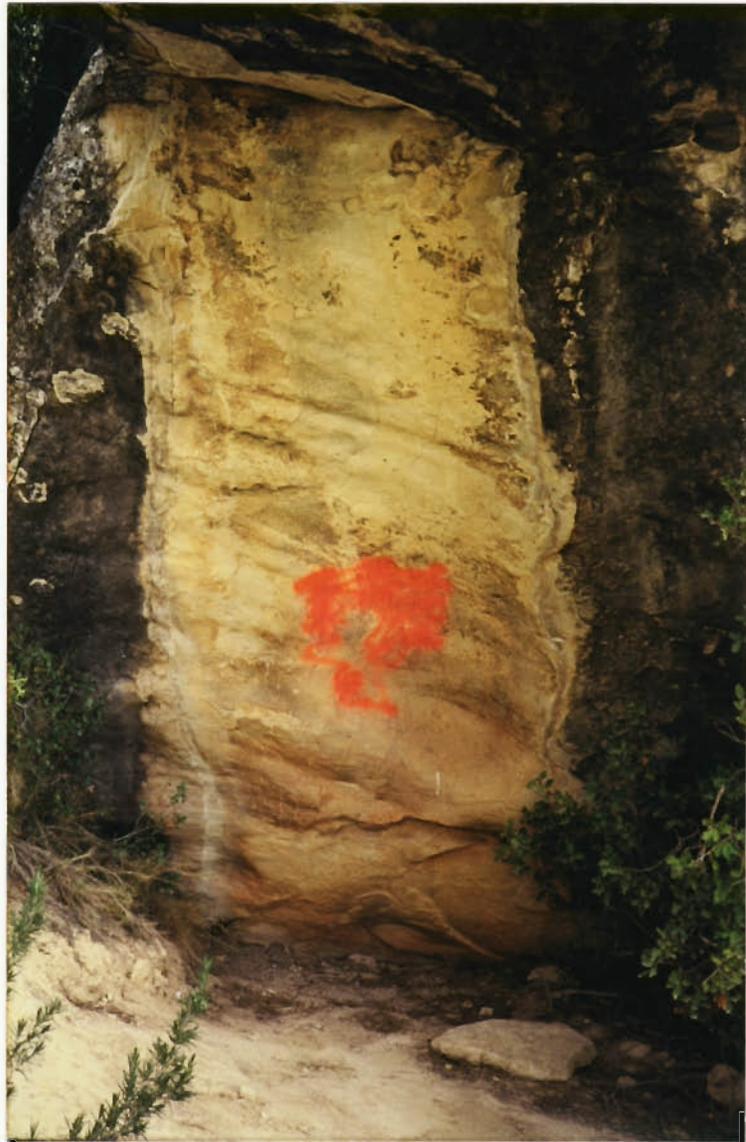
El conjunt de pintures rupestres de la Vall de la Coma ha estat agredit una vegada més. La tècnica de l'agressió ha estat la mateixa de les anteriors, la superfície s'ha recobert en la seva totalitat per una pel·lícula de pintura de color taronja aplicada amb esprai. La forma dels traços i la "metodologia" emprada indiquen que l'autor ha estat el mateix. També ha estat el mateix l'objectiu de l'agressor: no destruir totalment les pintures, ja que l'agressió es relativament reversible, però causar un dany visual considerable a les mateixes, cercant publicitat, provocant al mateix temps una complicada intervenció de neteja.

Vista general de l'abric i de l'agressió

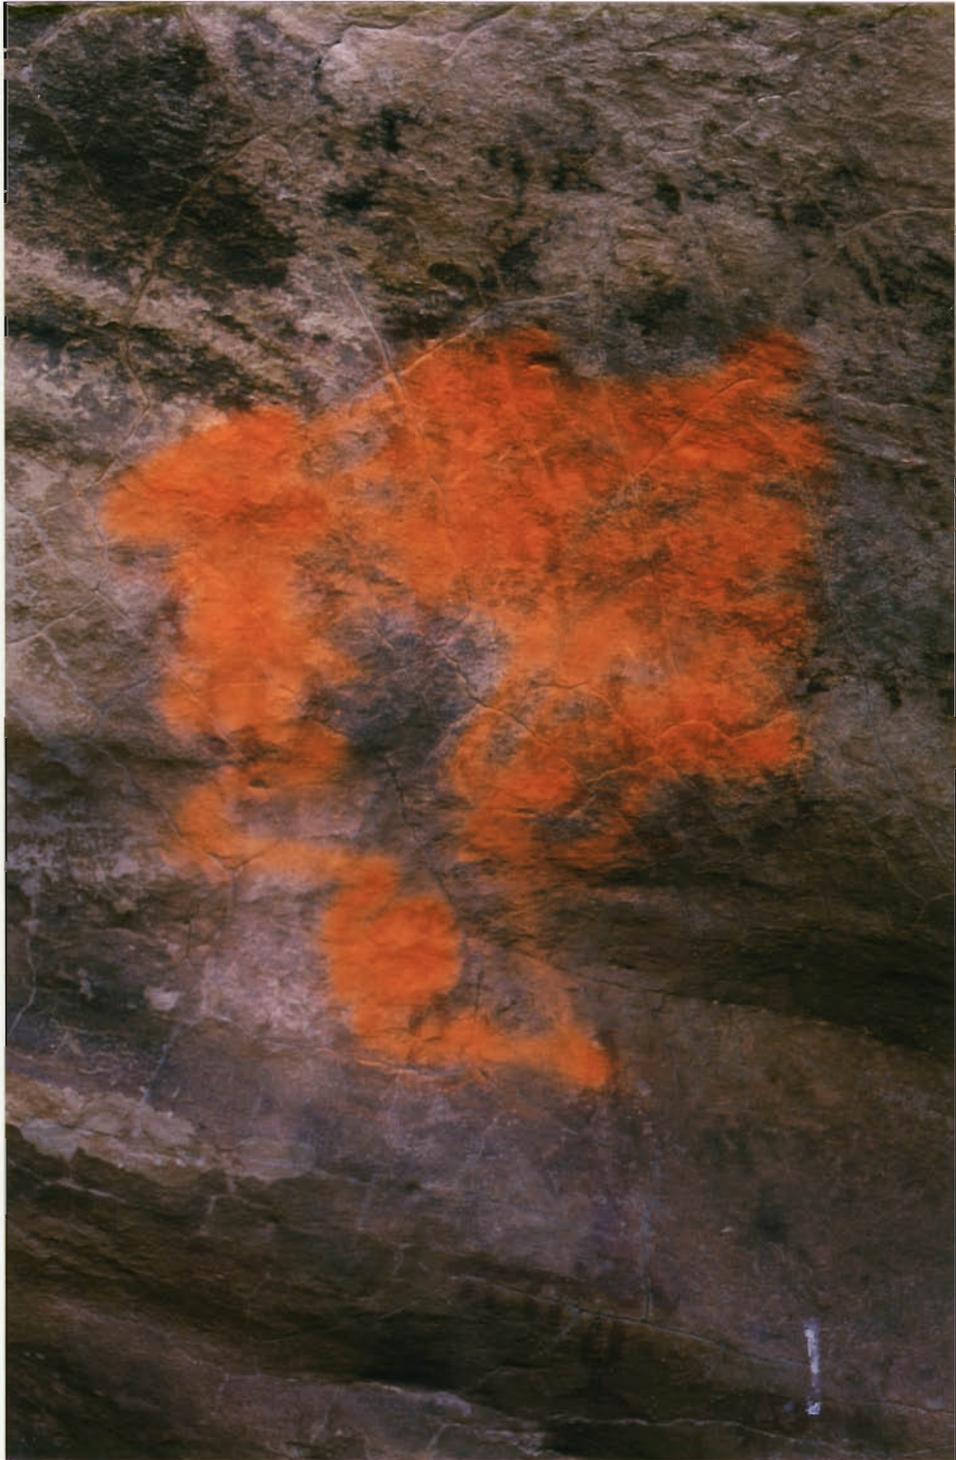
Detall de l'agressió

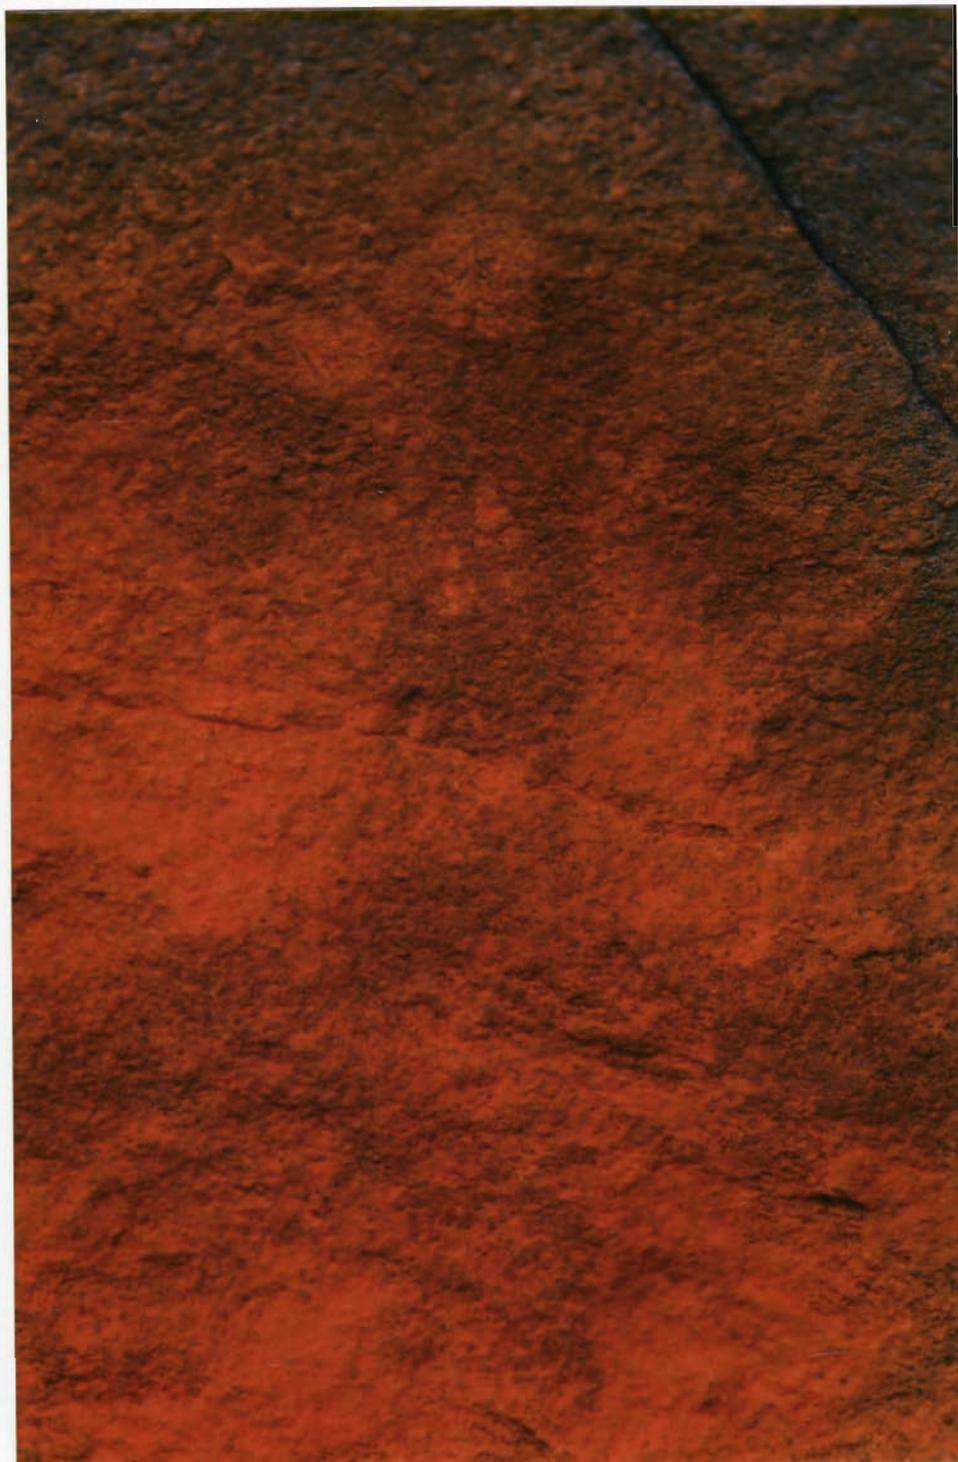
Detall de l'anterior. S'observa sota la pintada una de les figures de la part inferior

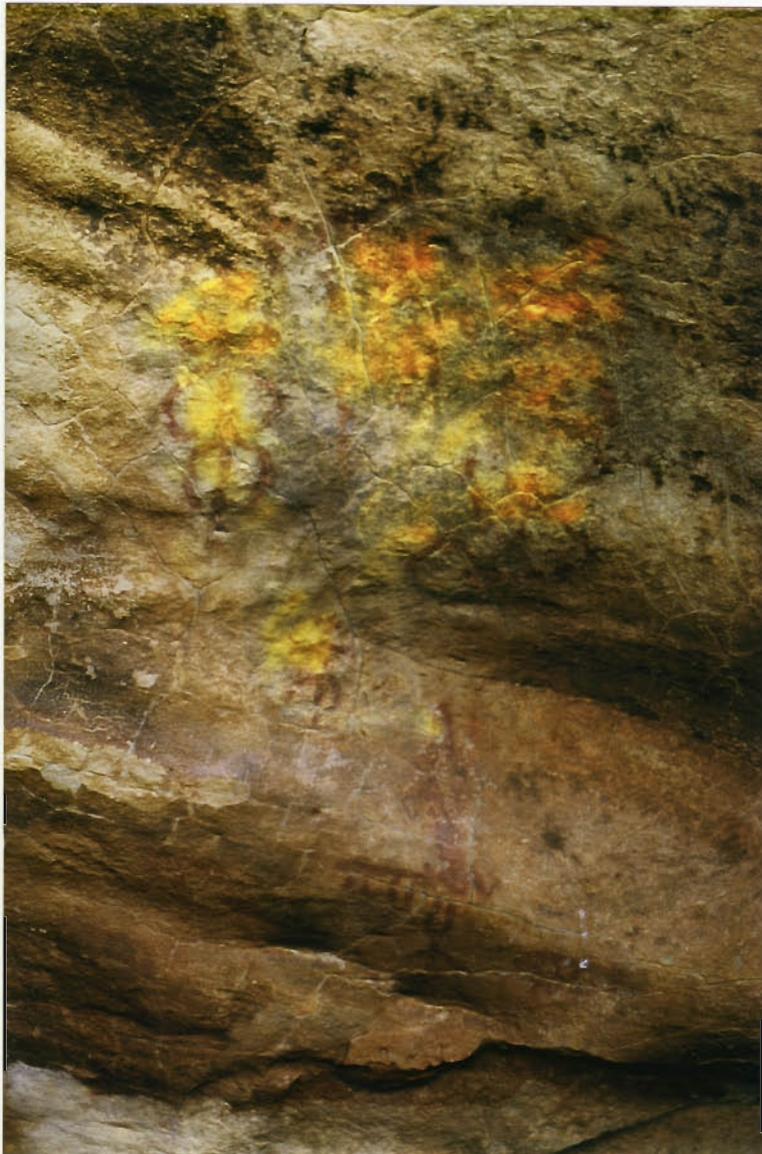
En aquest cas l'acció dels raigs Ultravioleta han alterat el pigment, produint una alteració en la seva intensitat de color i una alteració en el seu aglutinant que han facilitat en certa manera la seva eliminació.

Vista general del conjunt. La pintura esprai s'ha alterat amb el pas del temps

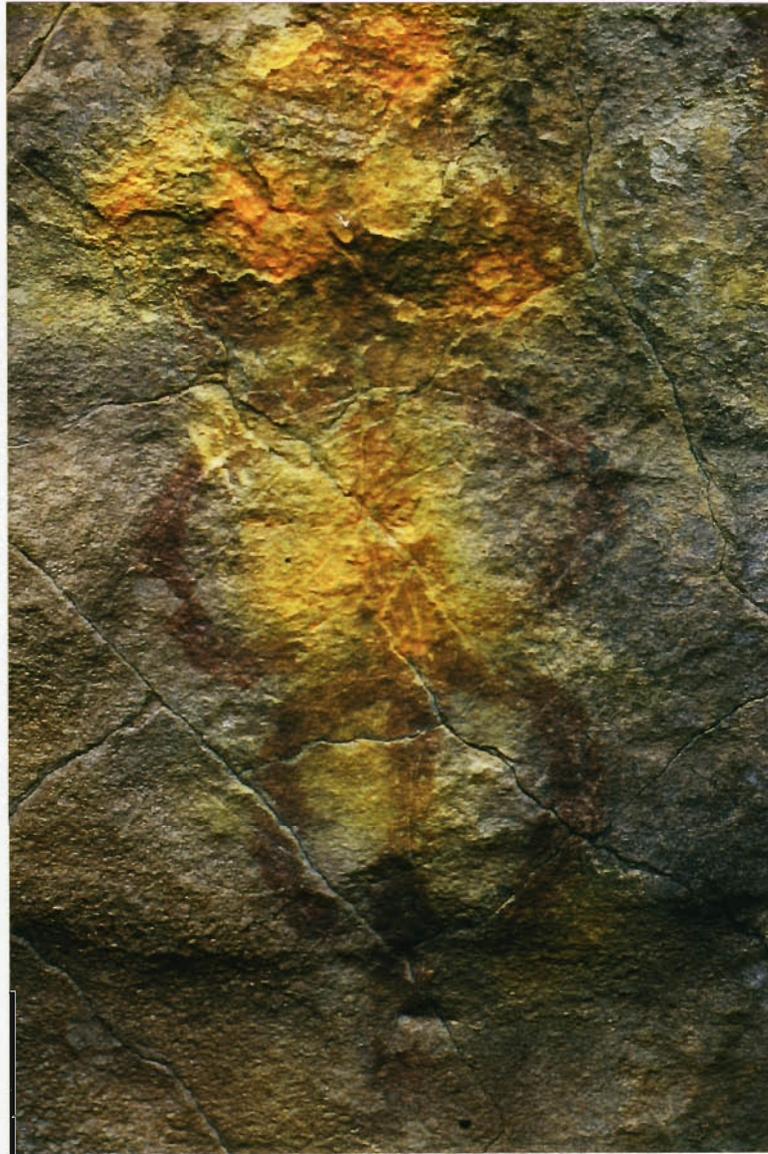
Zona central abans de l'intervenció

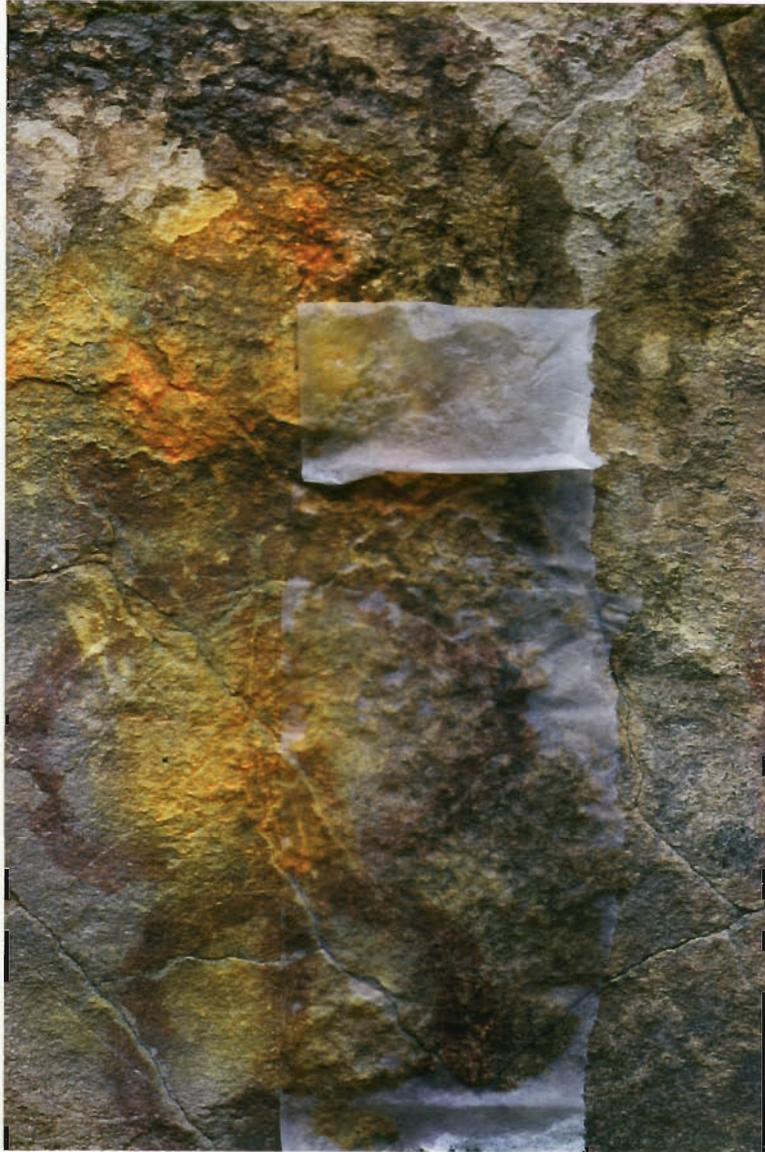
Zona central. Aplicació de compreses amb acetona

En els llocs on la pel·lícula de pintura de l'agressió era més gruixuda s'ha fet una primera intervenció amb acetona, aplicant el solvent per mitjà de compreses de paper cel·lulòsic i un cop solubilitzada la pintura s'ha retirat el paper i la pintura solubilitzada per mitjà de bastonets de cotó.

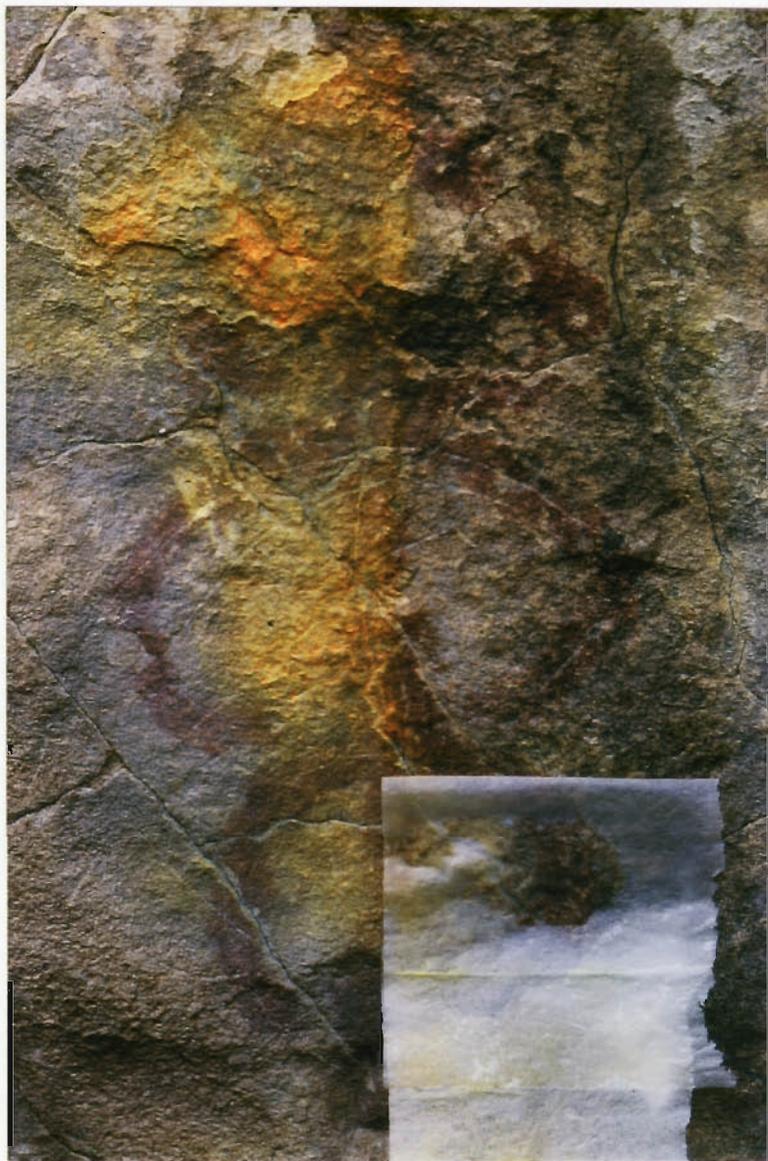
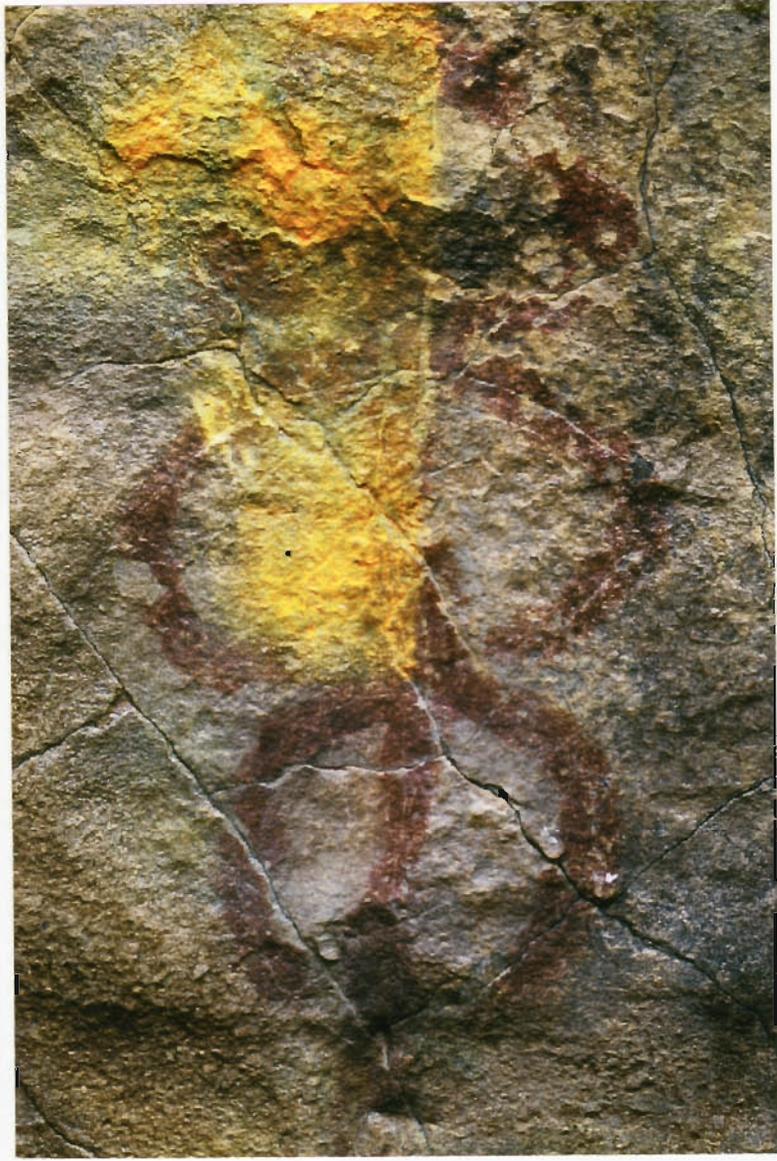
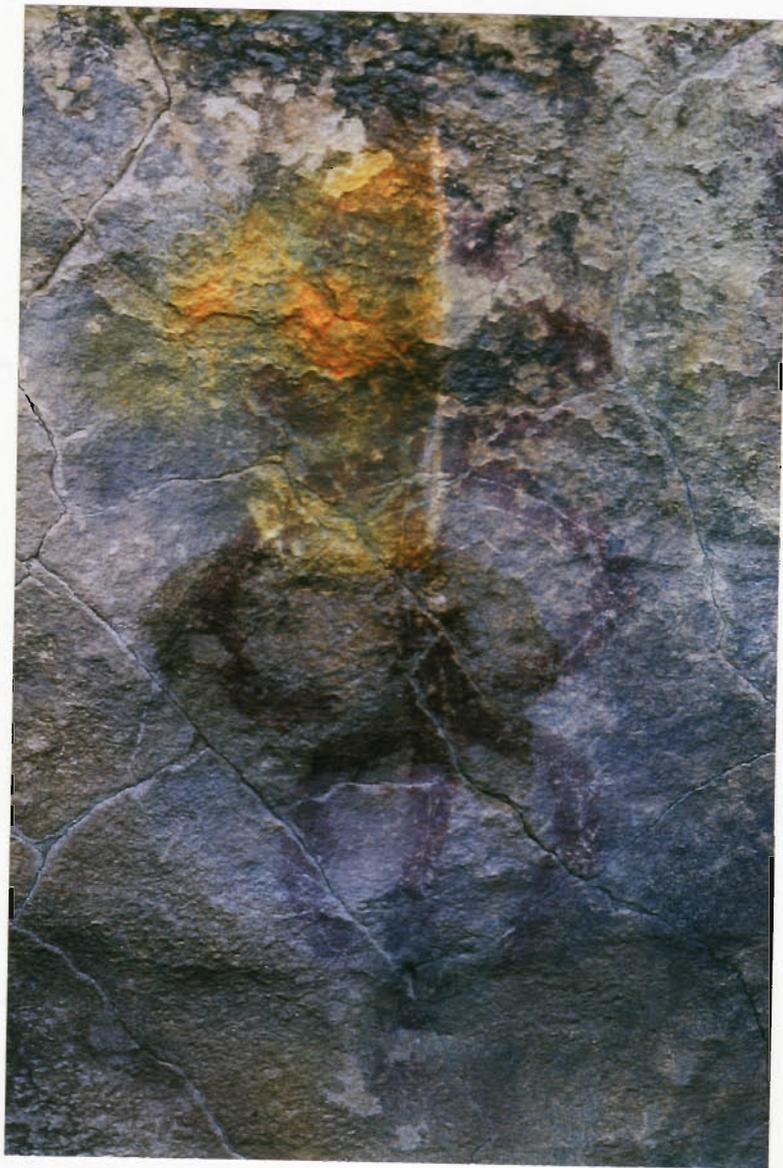
Id. Continuació de l'intervenció.

En les zones on la pintura de l'agressió era més fina i en els llocs on les petites gotes fines de les vores que eren producte de la nebulització lateral de l'esprai, s'ha utilitzat la mateixa metodologia canviant l'acetona per la barreja dimetil, acetat d'amil i toluè.

En els microalveols de la roca, on quedaven restes de pintura, s'ha aplicat la barreja solvent amb pinzell, frotant suaument, netejant el pinzell en un cotó net, i repetint l'operació fins a la quasi completa desaparició del color afegit.

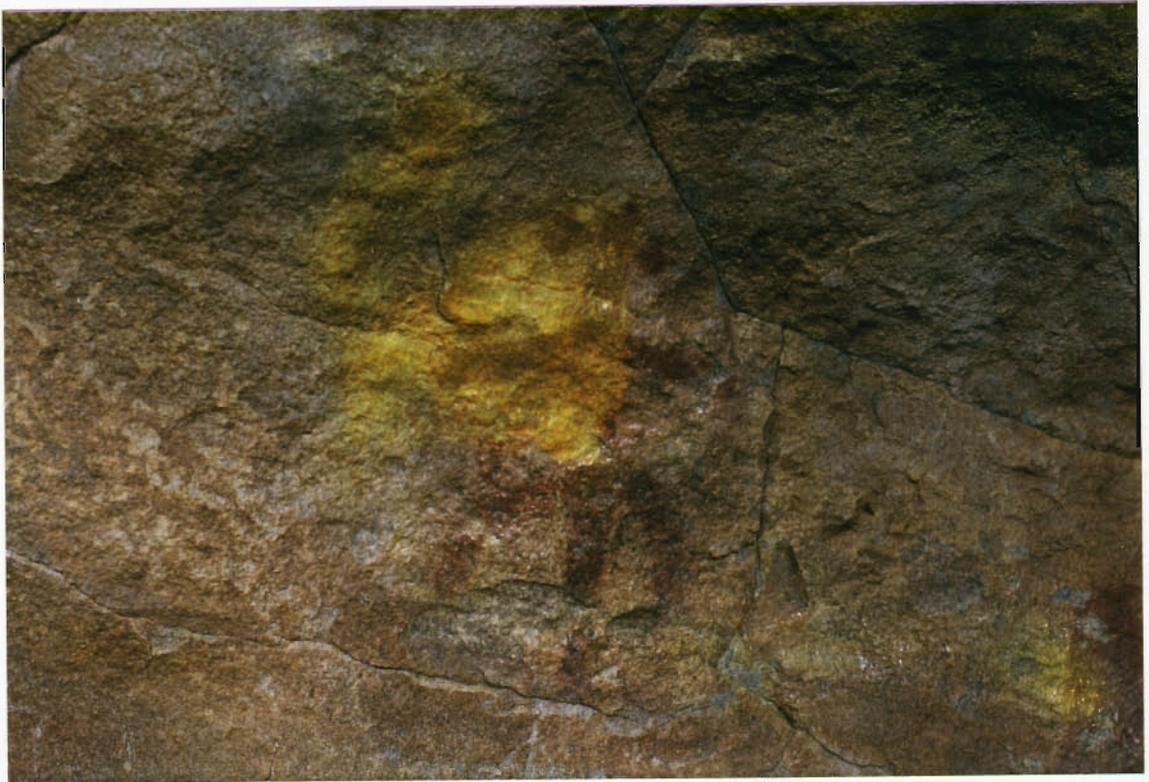
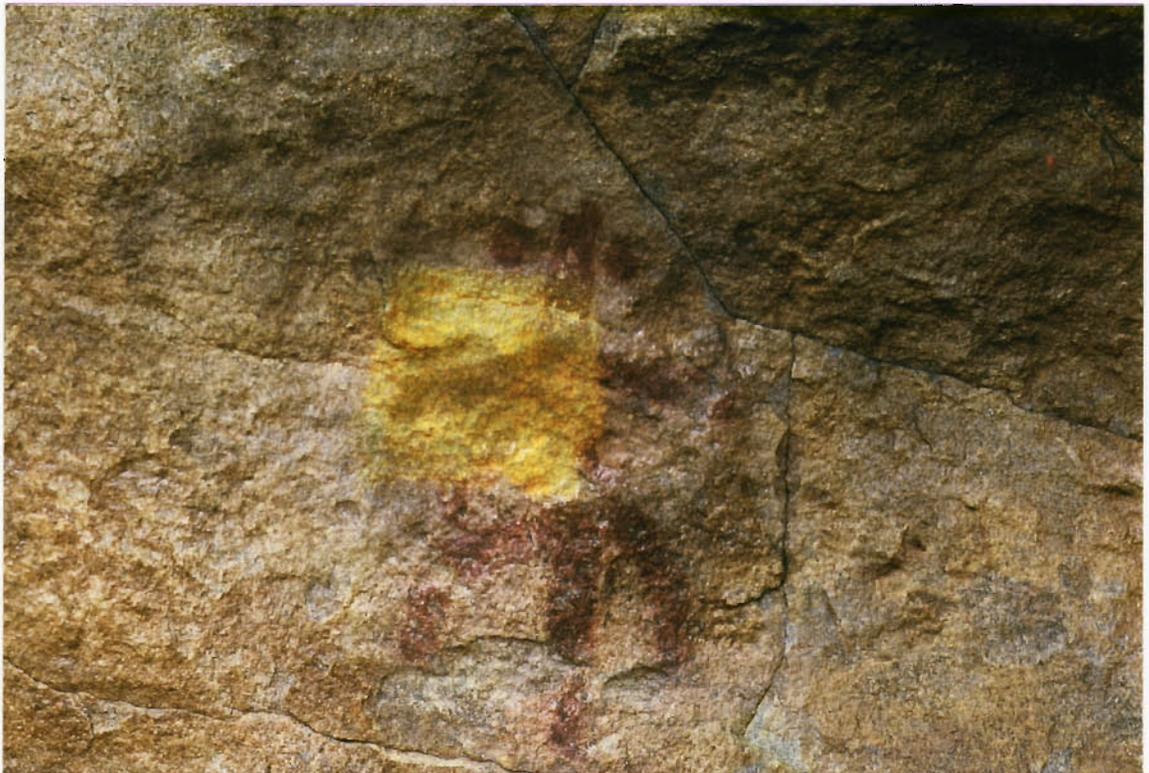
Part inferior. Procés de neteja

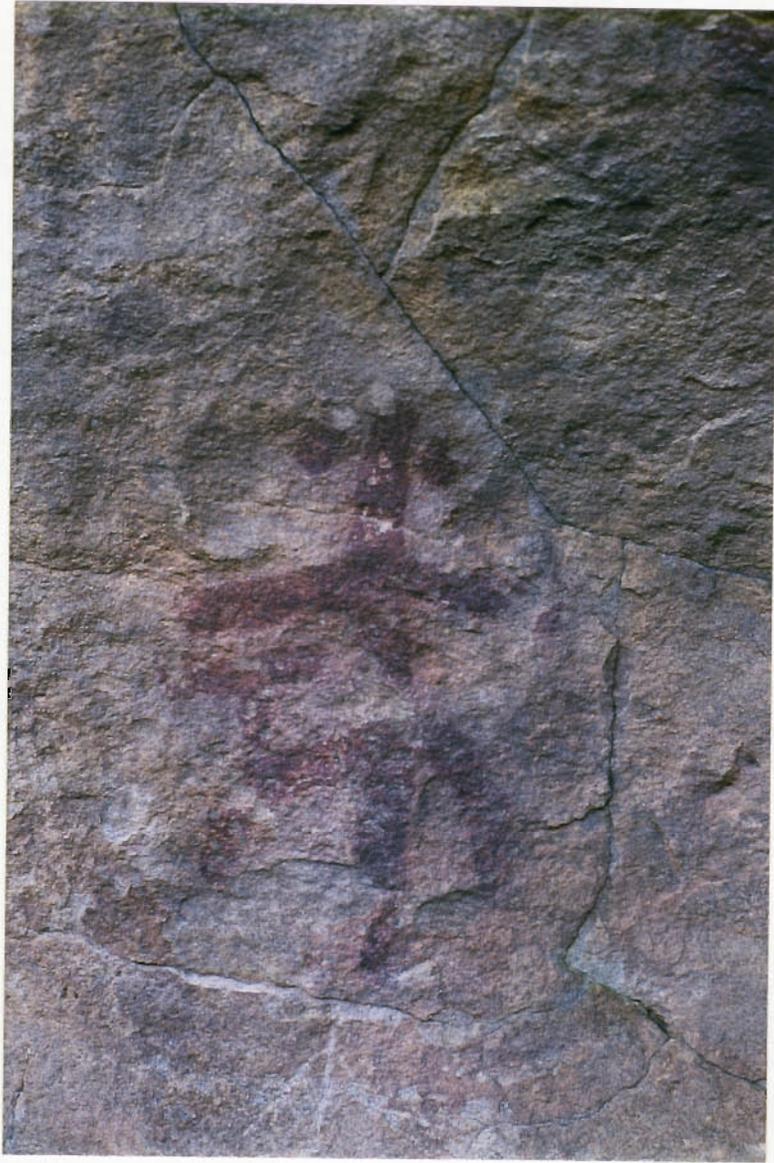
Part inferior. Neteja finalitzada

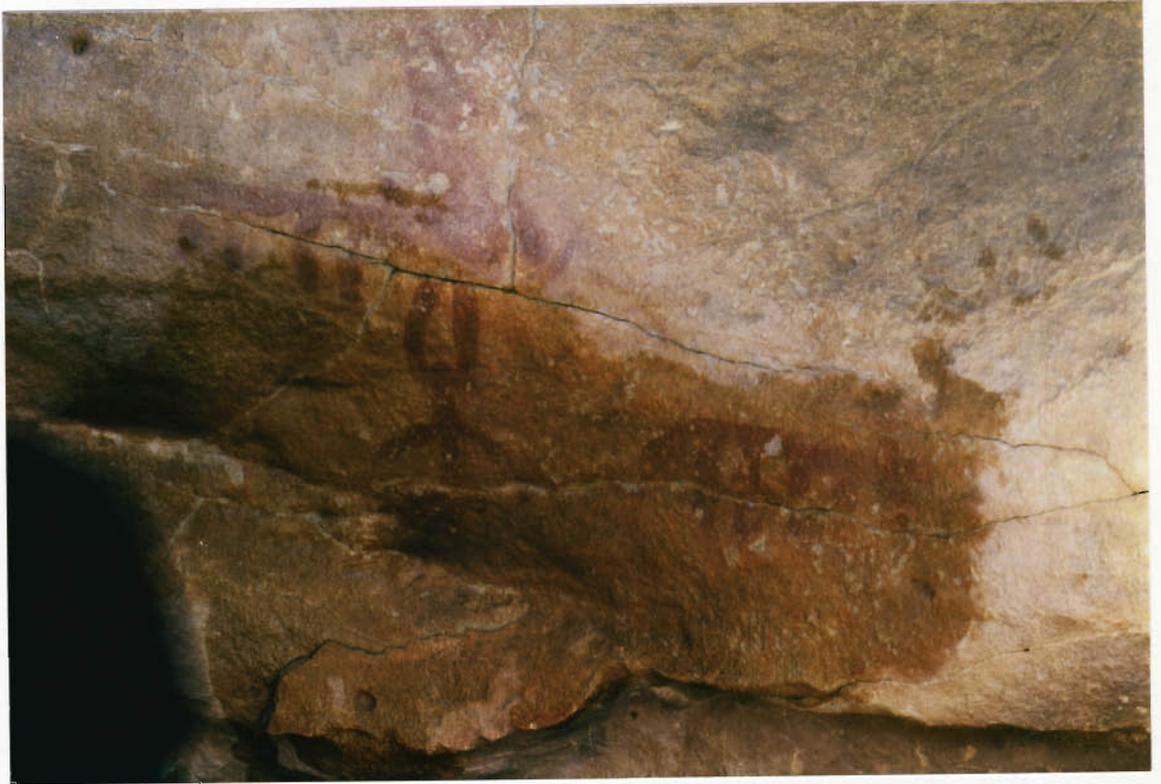
Part inferior. Procés de neteja de les concrecions

En la part inferior existeixen una sèrie de figures que no han estat agredides en cap dels atacs pel fet de estar amagades per una pel·lícula de concrecions. Les proves de dissolució de la crosta de concrecions per mitjà d'aigua aplicada i retirada amb pinzells han donat resultats positius. S'ha continuat l'operació fins a la total neteja del conjunt.

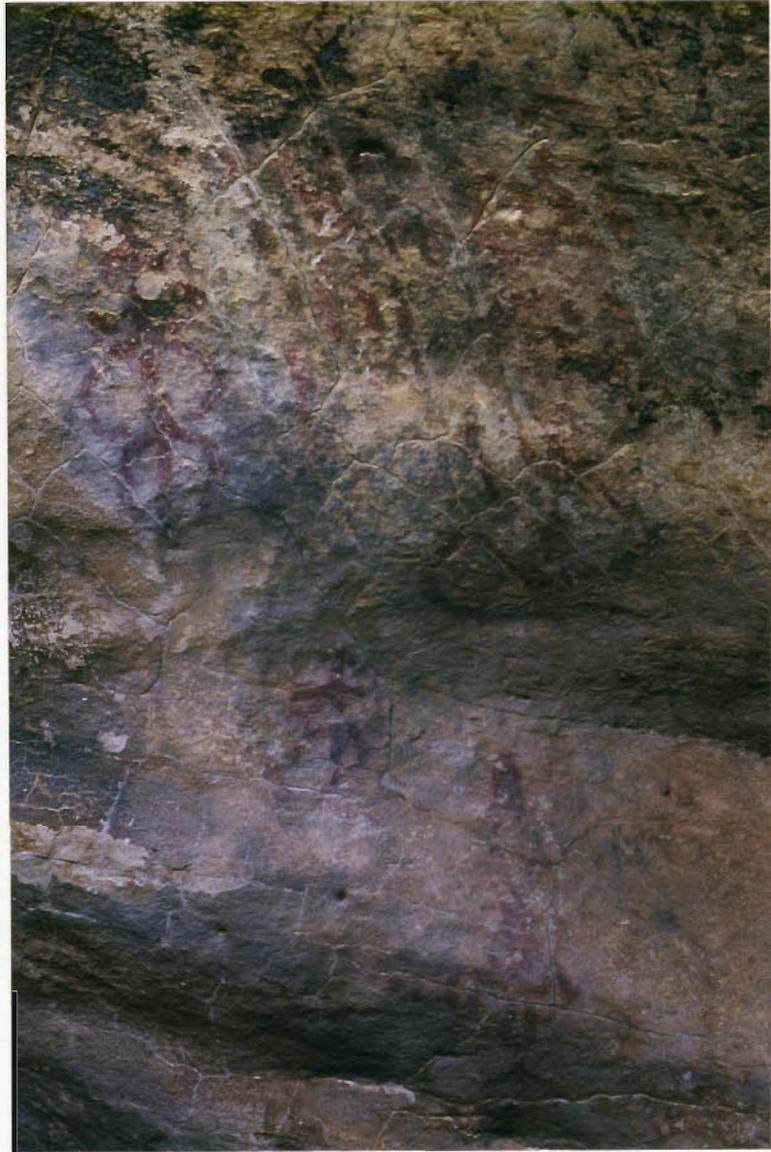
Vista general del conjunt després de la neteja
