Projecte de Restauració de l'església de
SANT FELIU DEL BAC (VALL DE BIANYA,
GARROTXA)

MEMÒRIA DE LA INTERVENCIÓ
ARQUEOLÒGICA

Bibiana Agustí Farjas

Gener de 2012

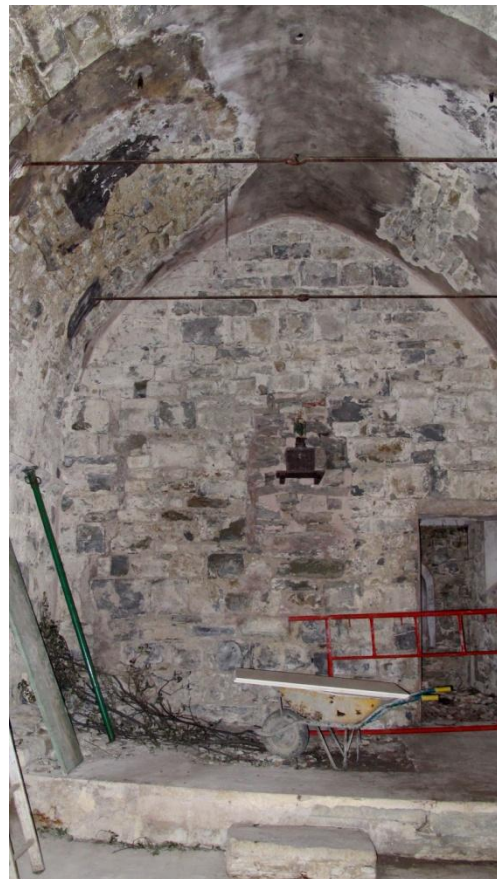
En algun moment del segle XX es van col·locar uns tirants de ferro forjat entre el tram d'arc sud i el del nord destinats a mantenir la solidesa de l'estructura de coberta. En aquests moments aquests tirants estan oxidats i en molt mal estat.

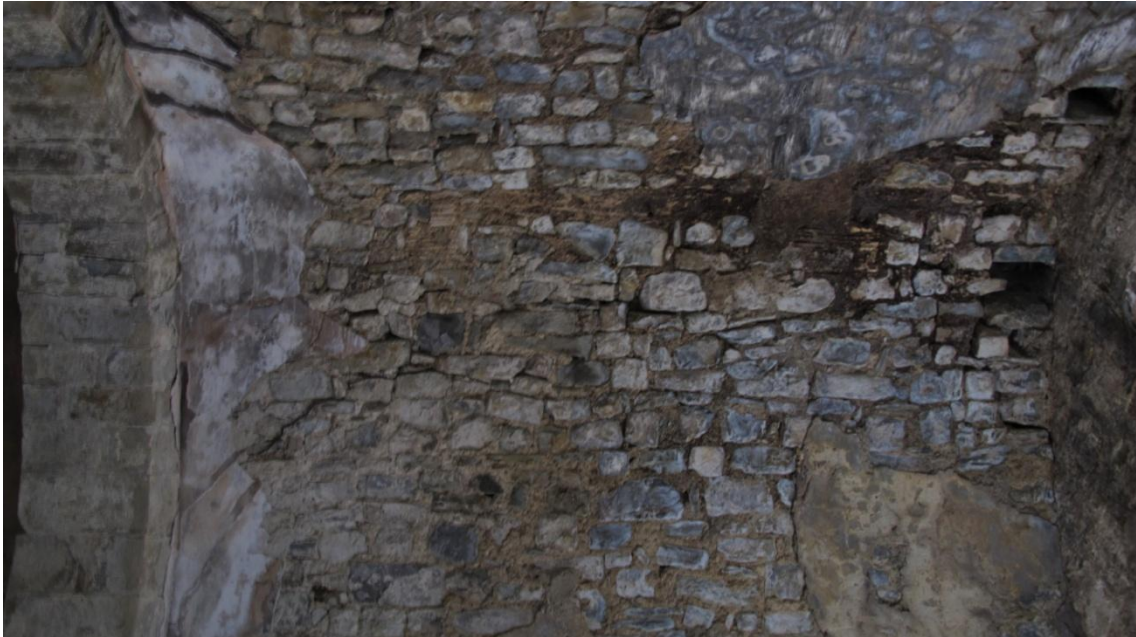
En el sostre del vessant sud, especialment entre l'arc toral i el mur de ponent, es reconeix una profunda esquerda de morfologia irregular en sentit est-oest i que no ha estat objecte de cap reparació.

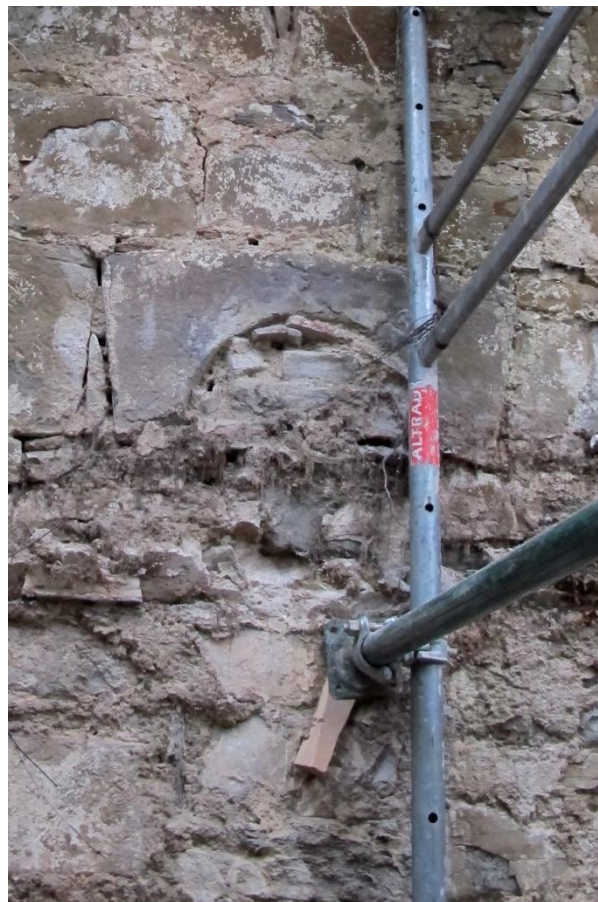
A la façana de llevant s'hi reconeix un tapiat que oculta la finestra romànica original i davant la qual es conserva una petita peanya de fusta amb una imatge de guix de Sant Feliu. Aquesta reparació i l'obertura d'una porta a l'extrem de migdia deu coincidir amb la construcció de la sagristia annexa en un moment de l'època moderna. Per la banda exterior, dins la sagristia, es pot identificar perfectament la localització d'aquesta finestra en el parament original.

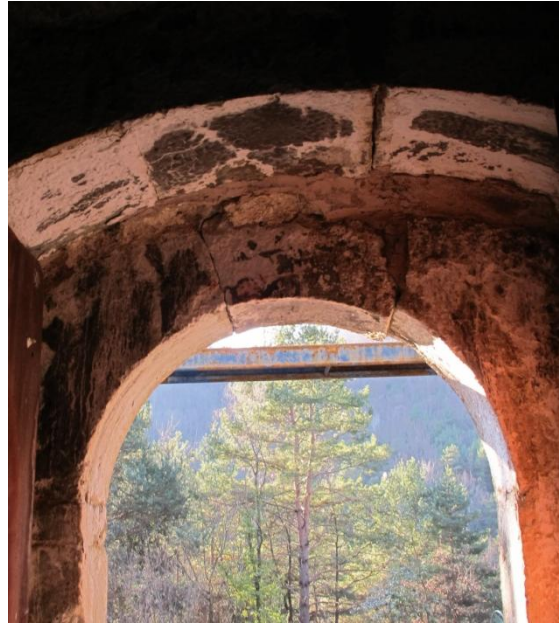
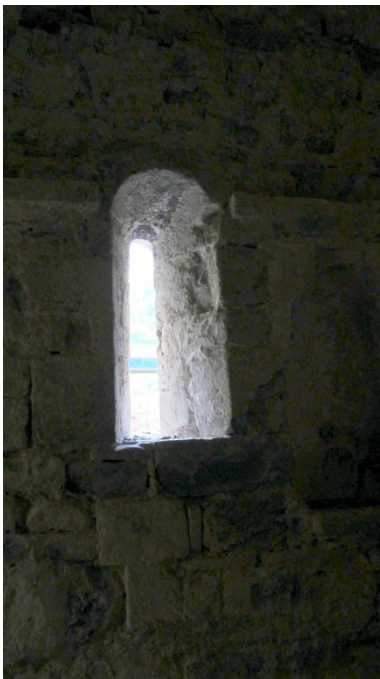
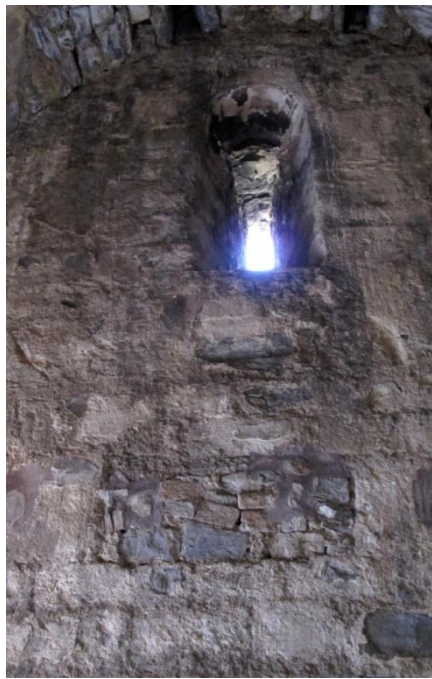
La porta d'accés és a la façana de migdia, amb un arc de mig punt emmarcat per dovelles sense decorar. Els muntants estan en mal estat, no pas a causa de l'erosió causada pel salpaser sinó pels agents naturals.

No es conserven els batents antics sinó que hi ha una porta de fusta de pi amb un forrellat de ferro senzill.

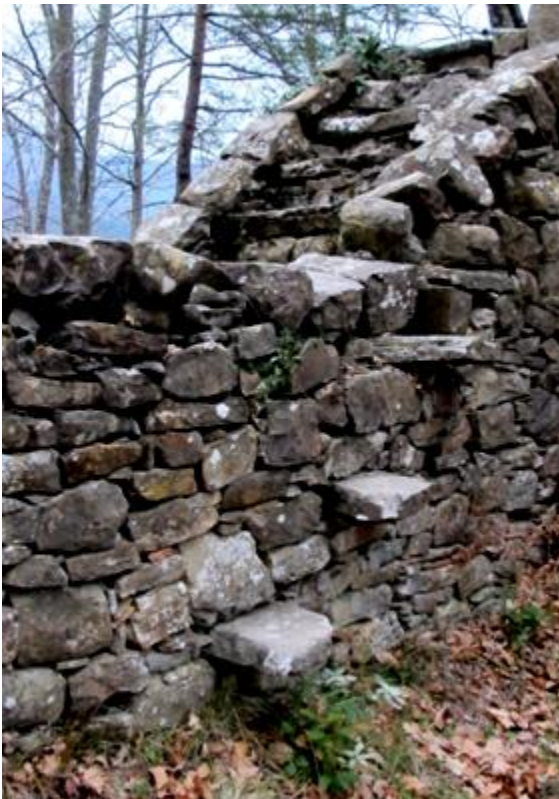
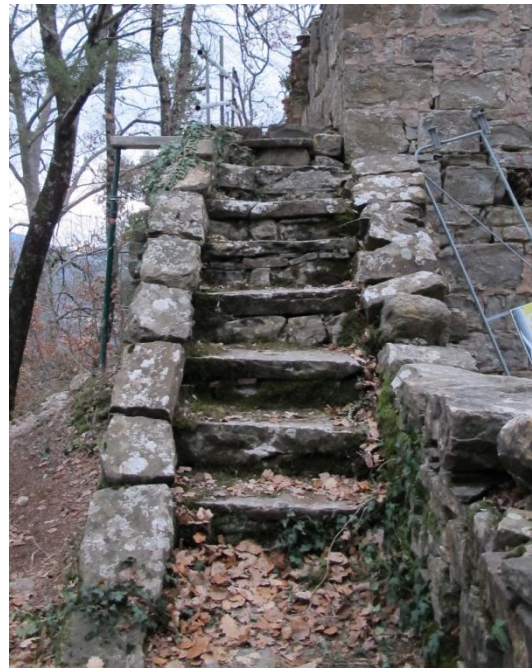
Es conserven vuit graons de llosa sobre una estructura de pedra seca, molt malmesa en la part més alta, a llevant, on ara hi ha la bastida.

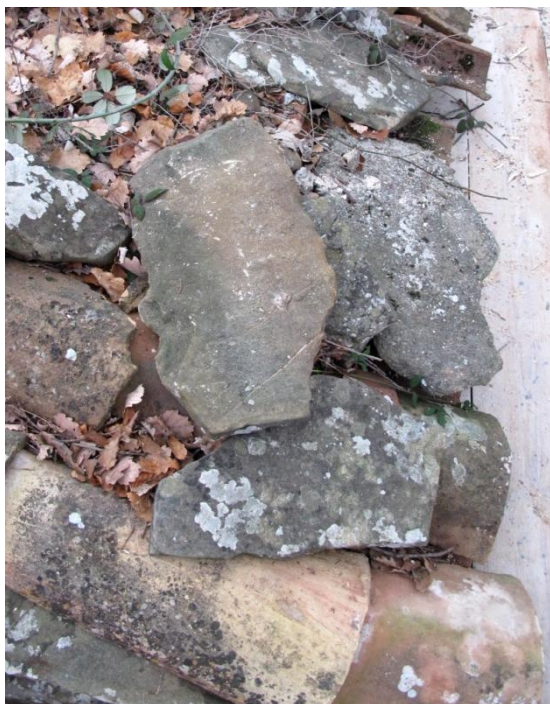
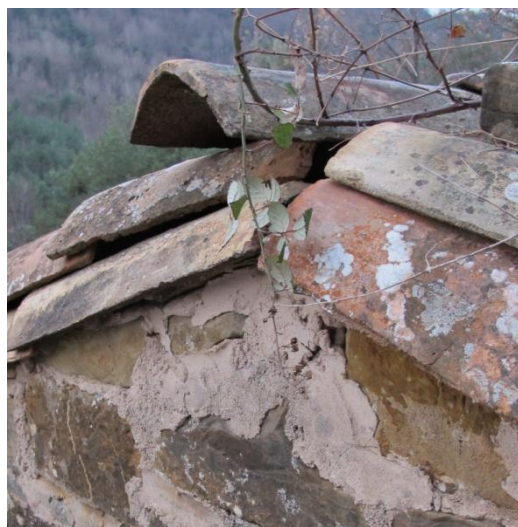
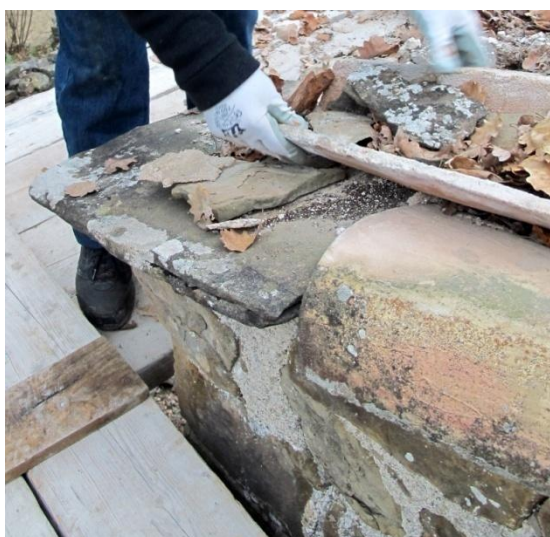
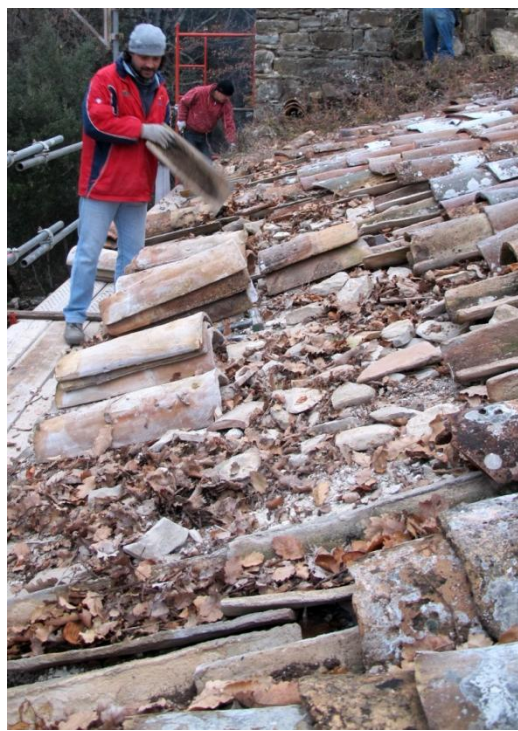
La supervisió dels treballs de desmuntatge es va restringir a una jornada, durant la qual l'equip de paletes va poder desmuntar tot el teulat. Aquesta activitat només va precisar eines de recollida perquè hi havia molta vegetació (argelagues, roures, alzines), les teules estaven soltes i subjectades amb lloses també soltes i el morter de preparació estava molt malmès. El ràfec de lloses era visible en molts punts, tant del nord com del sud, mentre que a l'extrem est no sobresortia i les teules estaven arran de mur, delatant reparacions molt recents.

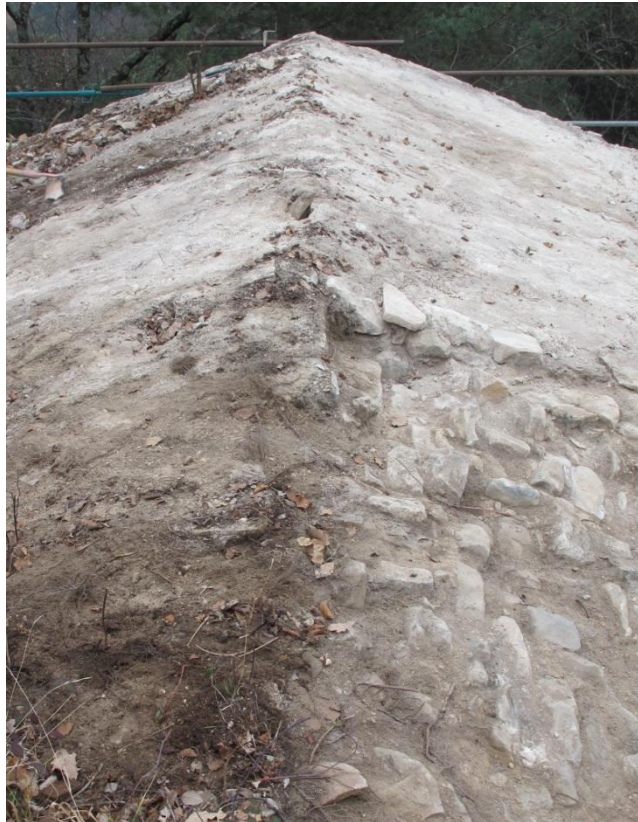
La neteja va deixar veure una diferència clara entre la part de ponent i la de llevant, coincidint amb les dues parts a banda i banda de l'arc toral. Mentre que a la meitat de llevant el sotateulat o sobrevolta conserva un gruix important de morter molt dur, la part de ponent, un cop retirada una capa de terra molt sòlta, deixa veure les pedres de la volta, moltes d'elles disposades en vertical (o en plec de llibre), i amb molt poc morter.

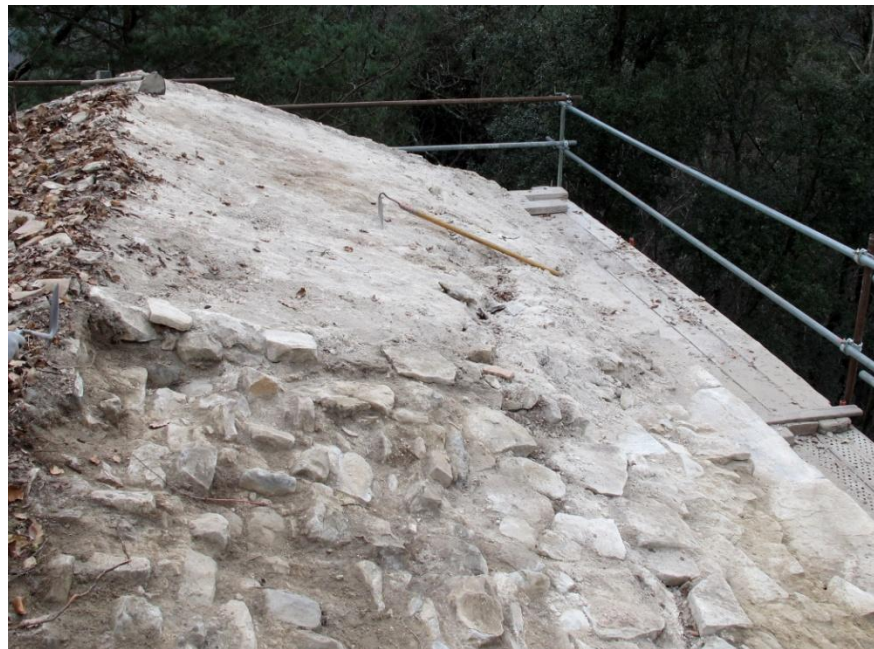
Al vessant sud hem identificat fàcilment l'esquerda irregular en sentit est-oest que ja havíem vist des de l'interior de la nau i que des d'aquí veiem recórrer tota la seva longitud.

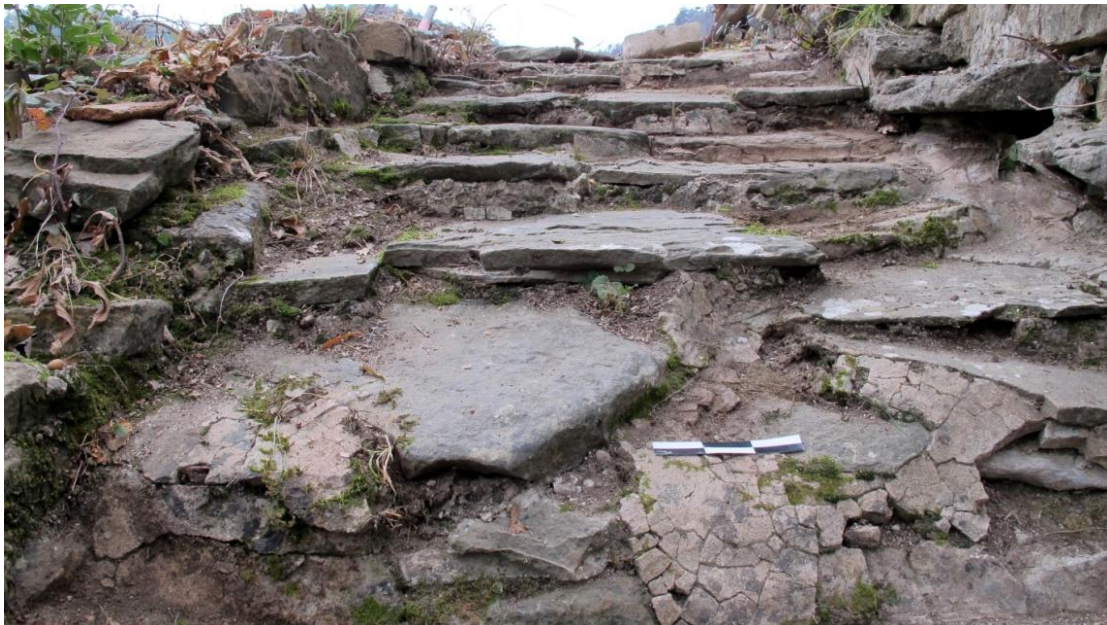
sota del nivell on s'entreguen les lloses hi ha l'accés esglaonat al campanar, també fet amb lloses cavalcades en el mateix pendent i que sembla una obra posterior, amb algunes reparacions amb morter de calç.

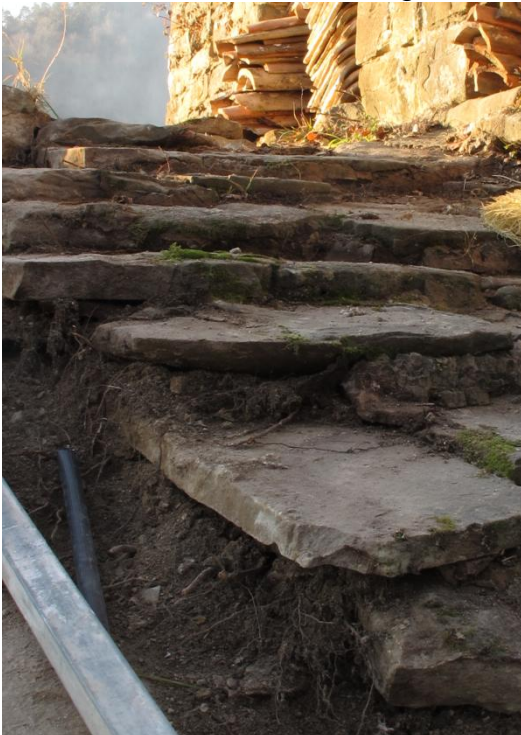
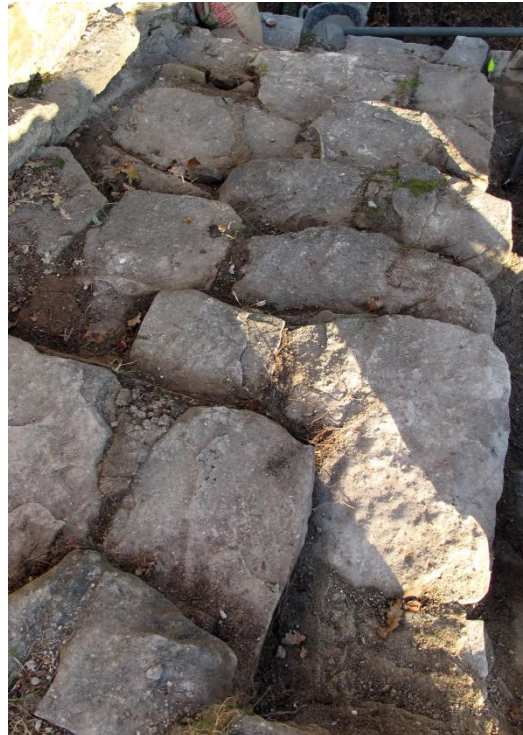
Un cop desmuntat el fals muret a la banda nord, comprovem que les lloses encavalcades estan disposades sobre un nivell de sediment i per tant no tenen res a veure amb el teulat original.
