La vil·la romana de Vilauba (Camós, Pla de l'Estany)

**Memòria dels treballs de consolidació i restauració.
Any 2005**

Informe dels treballs de consolidació i restauració realitzats l'any 2005 a la vil·la romana de Vilauba (Camós, Pla de l'Estany)

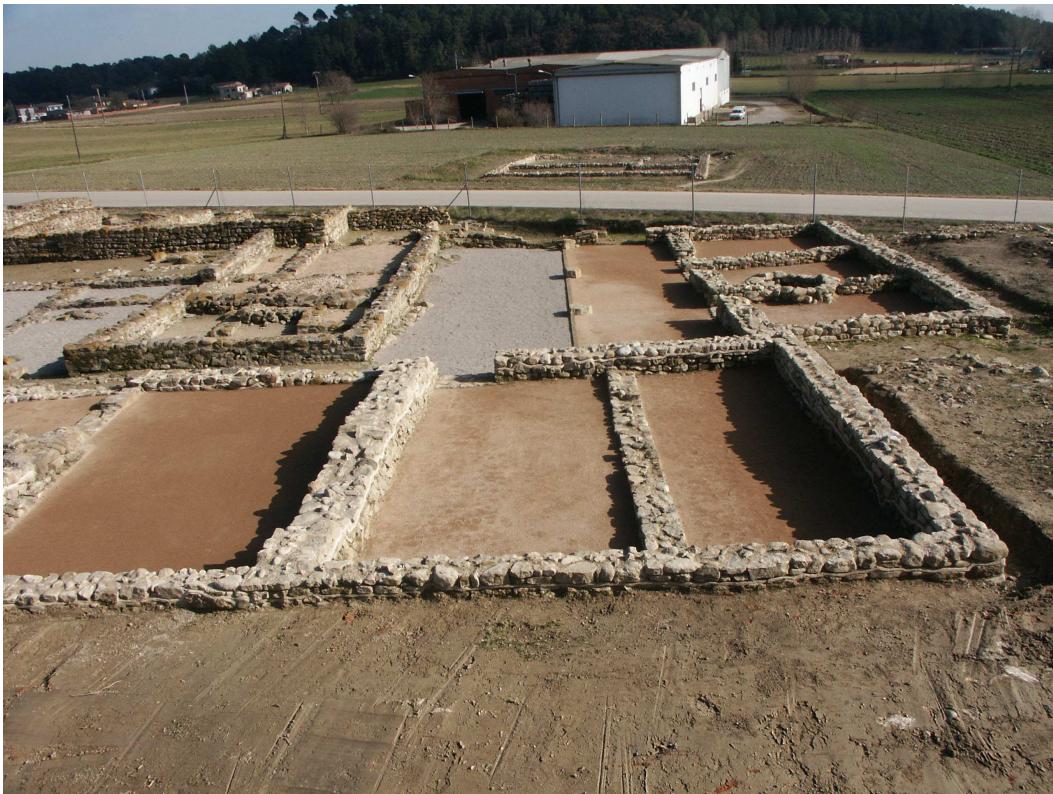
En el primer sector on s'ha actuat, a l'ala sud (àmbits 70, 71, 72, 73, 74 i 75), les obres han consistit únicament en la restitució dels corresponents nivells de circulació dels diferents àmbits individualitzats, atès que els murs d'aquesta àrea havien estat consolidats i restaurats durant l'any anterior (Fotos 1 i 2). Els treballs d'excavació previs havien profunditzat fins als estrats més profunds, deixant a la vista les fonamentacions de la major part de les parets. Per facilitar la comprensió de tot aquest conjunt s'han restituit les respectives cotes de paviment així com també els llindars d'accés a les estances 72 i 73. Per assolir la cota desitjada, les habitacions s'han reomplert amb una capa inferior, consistent en una grava drenat, que facilita l'escolament de l'aigua pluvial, i un acabat superior de sauló, semblant en color i textura a la terra batuda original. A la zona corresponent a la galeria s'ha construït un petit envà d'obra, arrebossat amb terra, l'alçada del qual coincideix amb la del paviment, que serveix per fixar l'acabat de sauló i marcar la diferència de cotes entre el corredor porticat i el pati exterior. Per accentuar la distinció entre les zones cobertes i els espais a l'aire lliure, aquest darrers s'han reomplert només amb grava drenants. Les intervencions descrites, alhora que garanteixen també la conservació futura de les restes, completen doncs definitivament els treballs d'aquesta ala sud, la planta i composició de la qual és ara totalment perceptible.

Fotos 1 i 2- A dalt, vista general de l'ala sud i, a sota, primer pla de la zona central de l'ala oest.

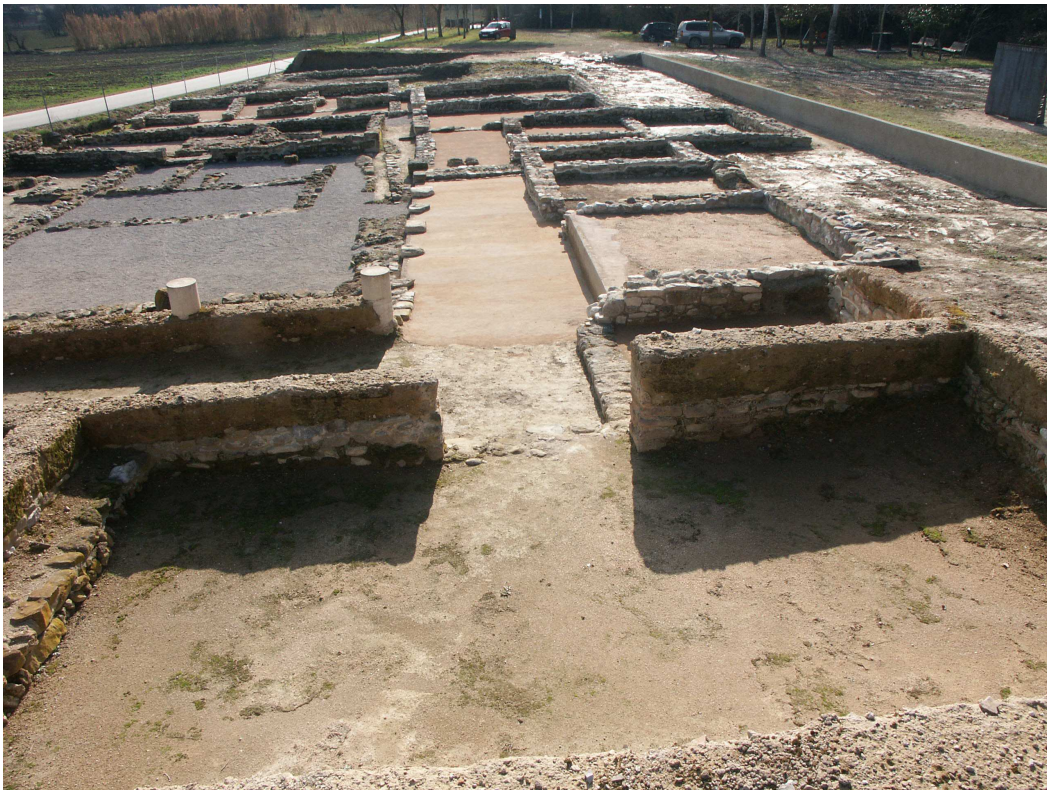
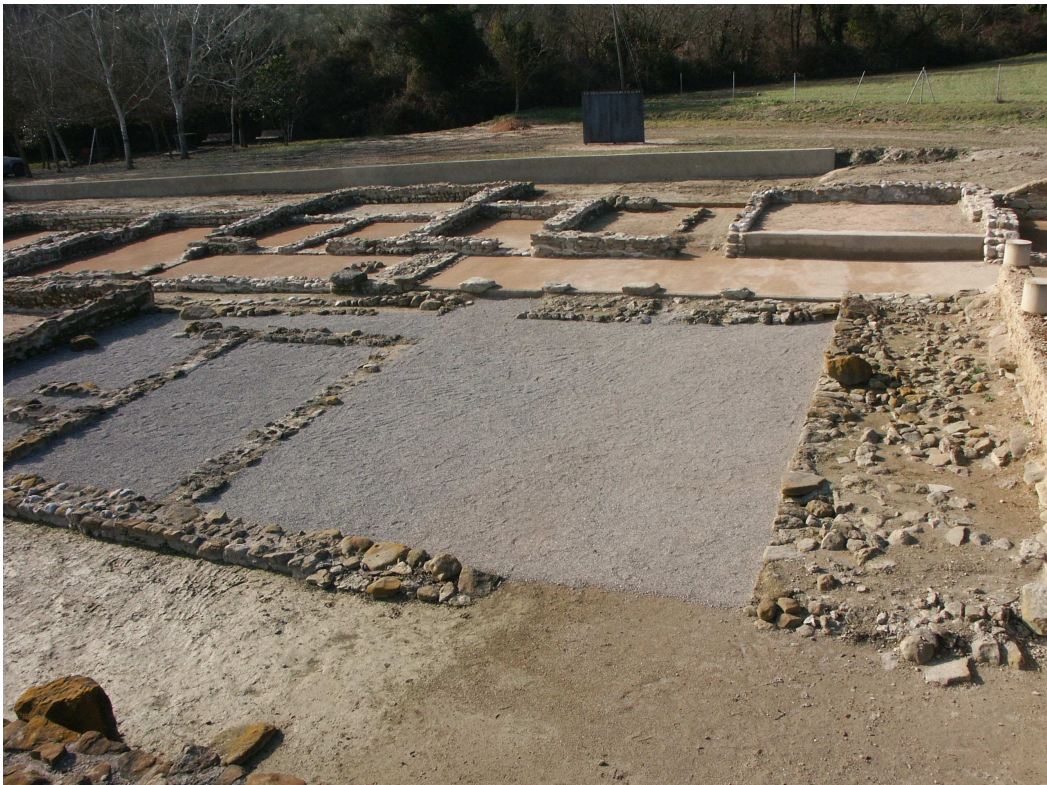
L'actuació realitzada en tot el sector oest s'ha completat, semblantment al que hem comentat de l'ala sud, amb la restitució dels nivells de circulació dels diferents àmbits (Fotos 3 i 4). Aquests treballs han consistit en l'aportació d'una capa inferior de graves drenats, que assegura la permeabilitat de l'aigua de pluja i que evita la formació prolongada de basses i, posteriorment, d'una segona capa, més fina, formada per un sauló que imita l'aspecte dels sòls originals. D'aquesta manera s'evitarà també l'erosió continuada dels fonaments dels murs. La zona del pati que hi ha just al davant de l'ala oest, que queda a una cota més baixa que l'interior de la construcció i on es solien formar nombroses basses a causa de la pluja, s'ha anivellat novament amb grava drenat fins a la cota superior dels murs de les etapes més antigues. A més d'aconseguir protegir millor aquestes estructures això facilitarà la visió de l'esquema d'una edificació organitzada amb tres ales entorn d'un pati central.

Fotos 3 i 4- A dalt, vista general de l'ala oest des del nord. A sota, el mateix sector des de la part est.

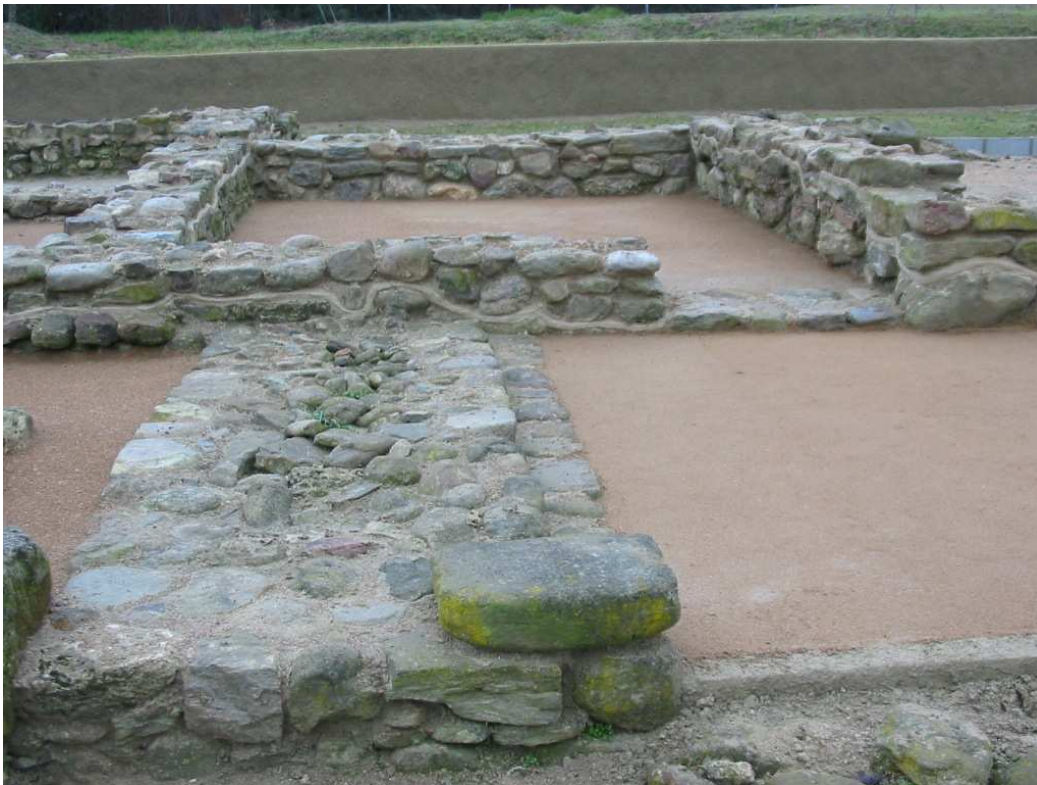
També s'han restituit els diferents lindars d'accés a les habitacions 49, 48, 47 i 46. Pel que fa a la zona de la galeria, la intervenció s'ha centrat sobretot en reconstruir i consolidar l'empedrat que definia l'entrada principal a l'interior de l'edifici, situat just al centre. A la meitat sud del corredor frontal s'ha restaurat únicament la fonamentació del mur de façana, mentre que a la meitat nord, on es conservaven les bases de dues de les columnes, s'hi ha afegit uns altres dos blocs més que completen l'aspecte final d'aquest tram del porticat i que enllacen així amb la galeria nord.

Fotos 5 i 6- A dalt, vista de la zona corresponent a la porta d'entrada de l'ala oest. A sota, l'àmbit 33 després de la seva adequació.

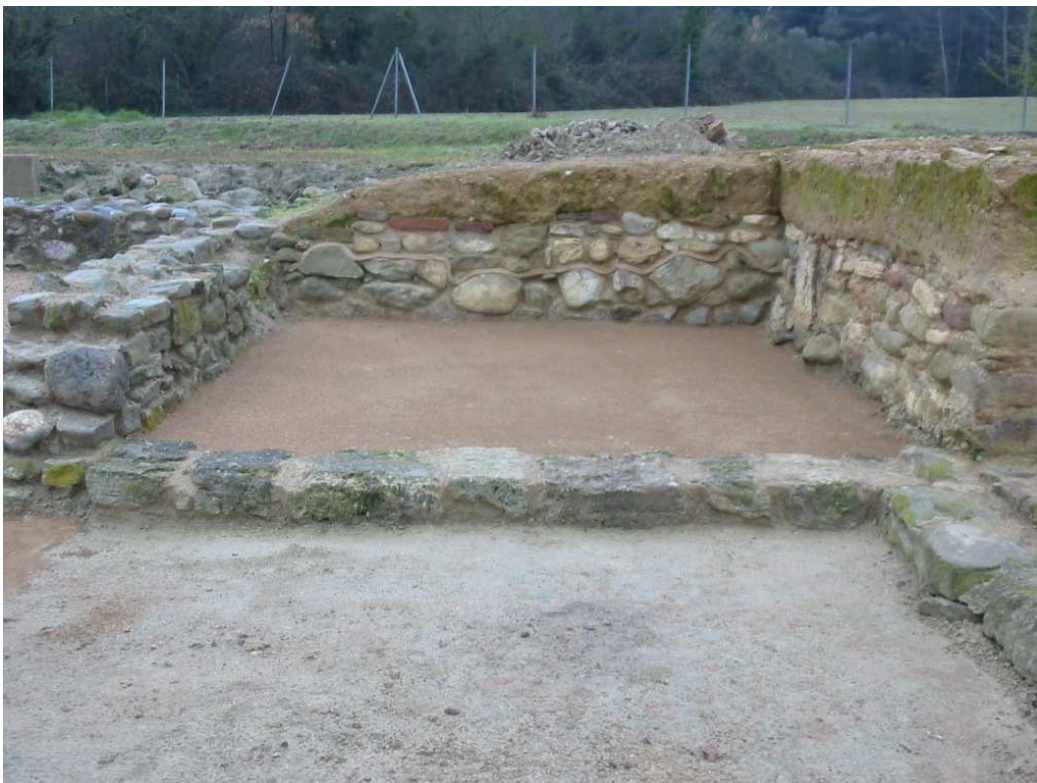
Esmentarem, per acabar, els treballs efectuats als àmbits 34 i 33. El primer correspon a un espai de dimensions més grans i pavimentat amb *opus signinum*, on anys enrere s'havia aixecat un envà d'obra per sustentar la part frontal de l'esmentat sòl, atès que el mur es trobava totalment espoliat. La degradació posterior d'aquest envà modern ha obligat a enderrocar-lo i reconstruir-lo de bell nou, amb una major consistència i un arrebossat de terra. L'alçada d'aquest envà és 5 cms més alta que el paviment de *signinum*, fet que permet tapar-lo amb sorra i protegir-lo així de l'acció de l'aigua i les glaçades. A l'àmbit 33, que s'interpreta com el menjador de la casa i que estructuralment formava part ja del braç nord de l'edificació, s'ha consolidat la

paret sud i l'encaix on es fixava el capçal d'un dels llits on es recolzaven els comensals per menjar. També aquí s'ha refet un dels extrems del llindar de pedres sorrenques que marcaven la separació amb el corredor frontal.

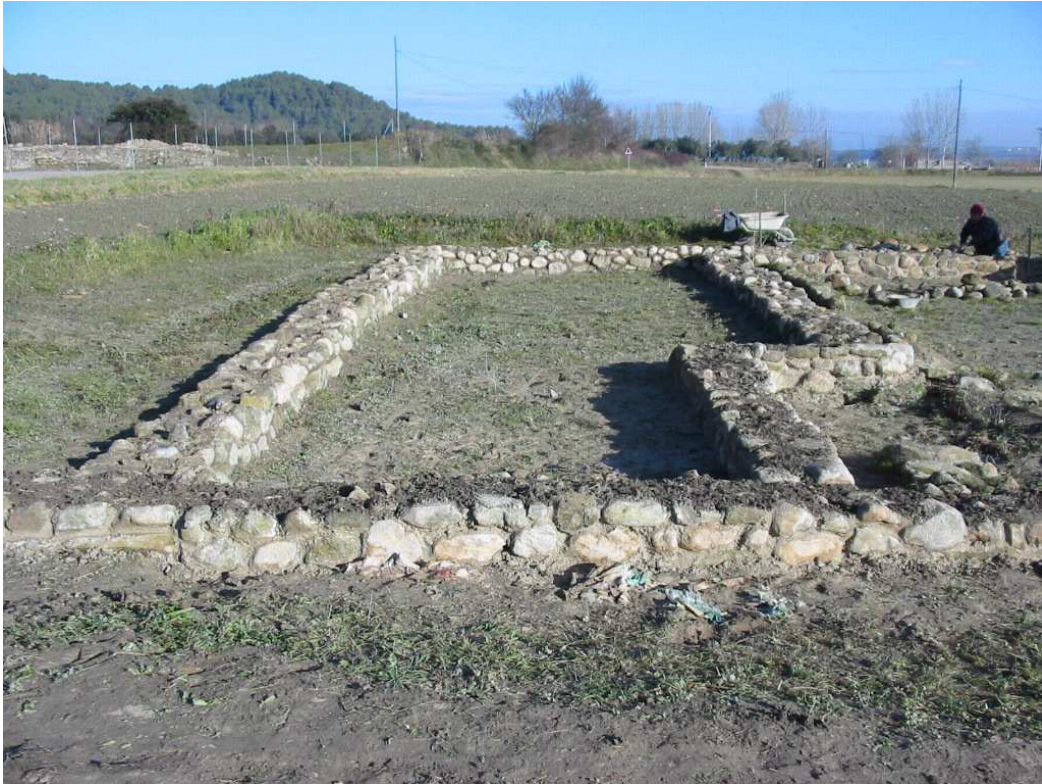
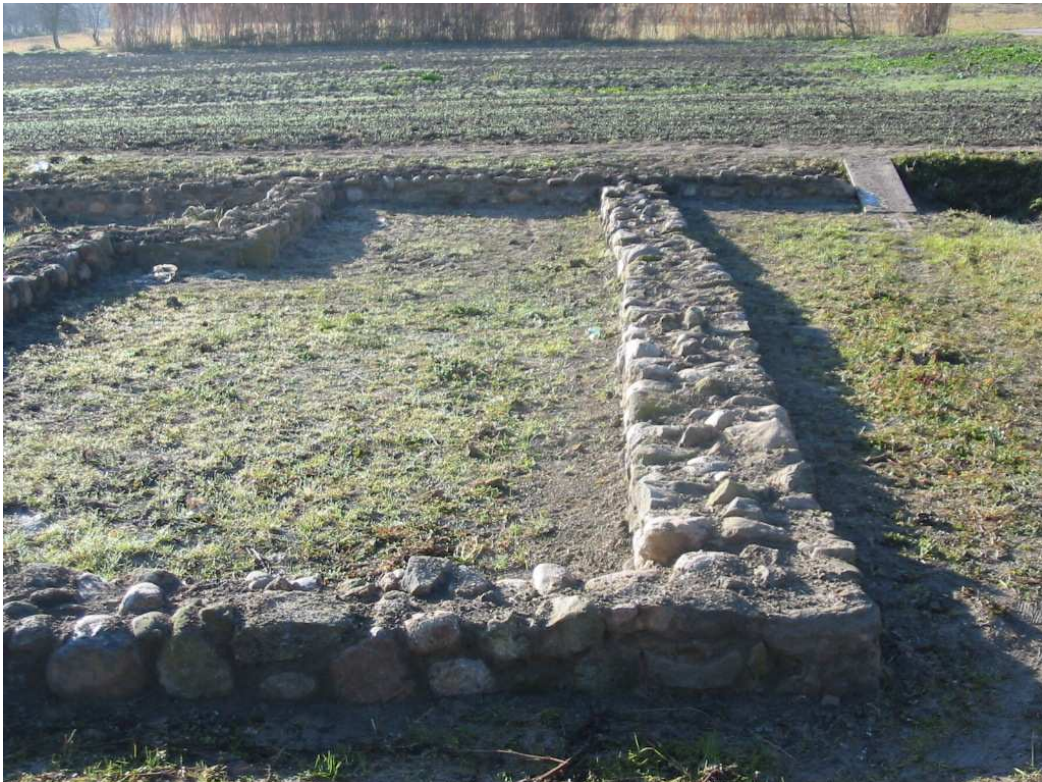
Els treballs realitzats en aquesta zona del Camp Baix han seguit els mateixos criteris tècnics que els aplicats en les altres zones del jaciment. Les obres de restauració i consolidació han consistit bàsicament en consolidar les restes conservades i en aixecar una o dues filades els trams de les parets visibles (àmbits 60, 61, 65 i 64), tot mantenint les seves relacions estratigràfiques (Fotos 7 i 8). La diferenciació entre la part reconstruïda i l'original s'ha fet igualment mitjançant l'aplicació d'un filet de morter tenyit. Tot i que la intervenció realitzada ha permès assegurar la preservació de la major part de les restes, ha quedat pendent de futures actuacions la restauració dels murs que defineixen els àmbits 62 i 66, així com també la posterior anivellació fins a la cota de paviment. No obstant això, el major volum que tenen ara les estructures, juntament amb l'absència de fases d'ocupació posteriors al segle III dC que distorsionin la visió del conjunt, ha de servir per fer més comprensible i atractiva la visita d'aquest punt del jaciment que, pel seu contingut, es considera un complement indispensable a l'itinerari que fins ara s'oferia del jaciment.

Fotos 7 i 8- Fotos d'algunes de les estructures consolidades i restaurades de la zona del Camp Baix.

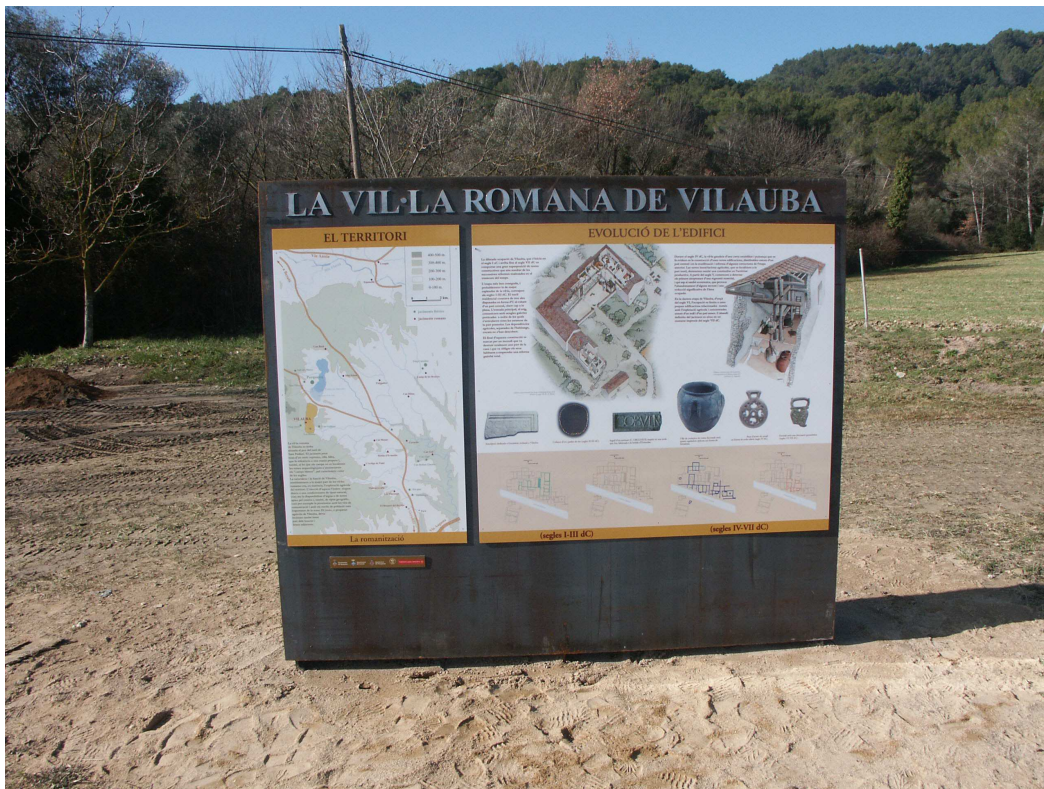
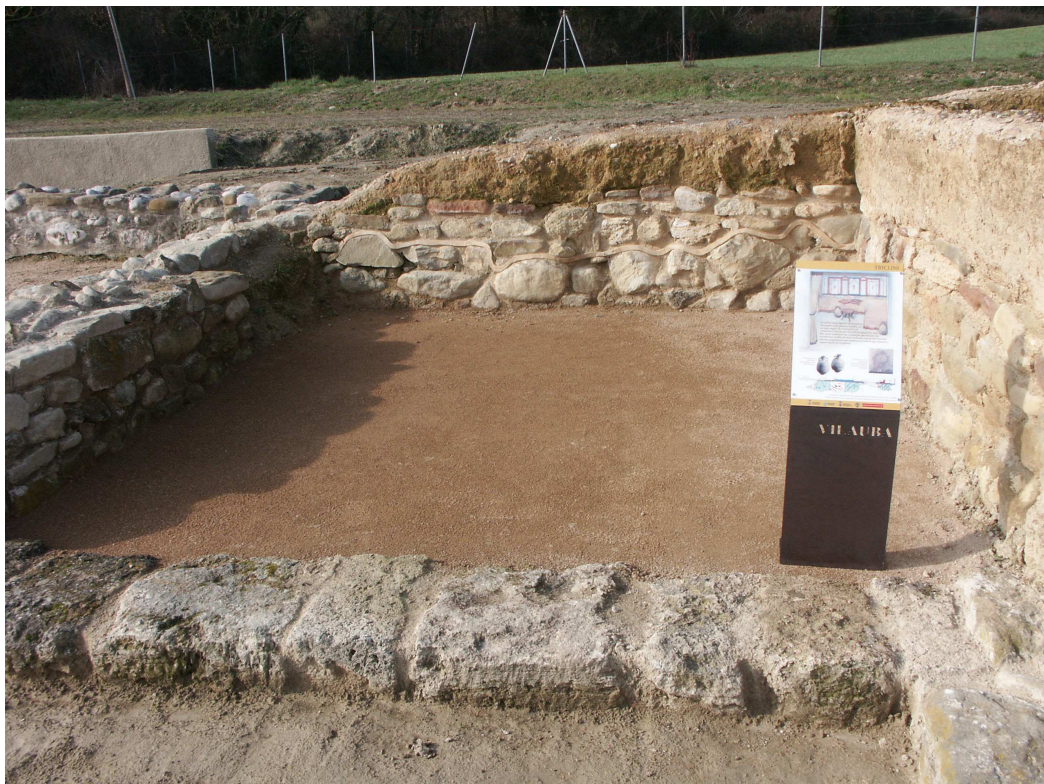
L'adequació final d'aquesta zona oest del jaciment s'ha completat amb l'aixecament d'un mur d'obra a tocar el perfil oest de l'excavació, d'aproximadament un metre d'alçada, seguint l'orientació i l'alçada del tram fet els anys 90 (Fig. 4). Per imitar el perfil d'argila original, l'obra s'ha arrebossat amb terra. Això evitaria la constant degradació d'aquest límit i, sobretot, que l'àrea excavada recollís tota l'aigua de la pluja i la terra que baixa del vessant de la muntanya. Aquesta actuació permetrà millorar la perspectiva visual que tindria el públic durant la visita a aquest sector del jaciment, creant una àrea o mirador de contemplació de les ruïnes, evitant també la degradació de les restes i els esforços suplementaris de manteniment. És precisament en aquest punt lleugerament més elevat on s'han instal·lat els plafons explicatius generals de la vil·la, que complementen els de senyalització més específica, ubicats a les diferents parts de l'edifici (Fotos 9 i 10).

Fotos 9 i 10- A dalt, els plafons explicatius de caràcter general i, a sota, els de senyalització puntual.

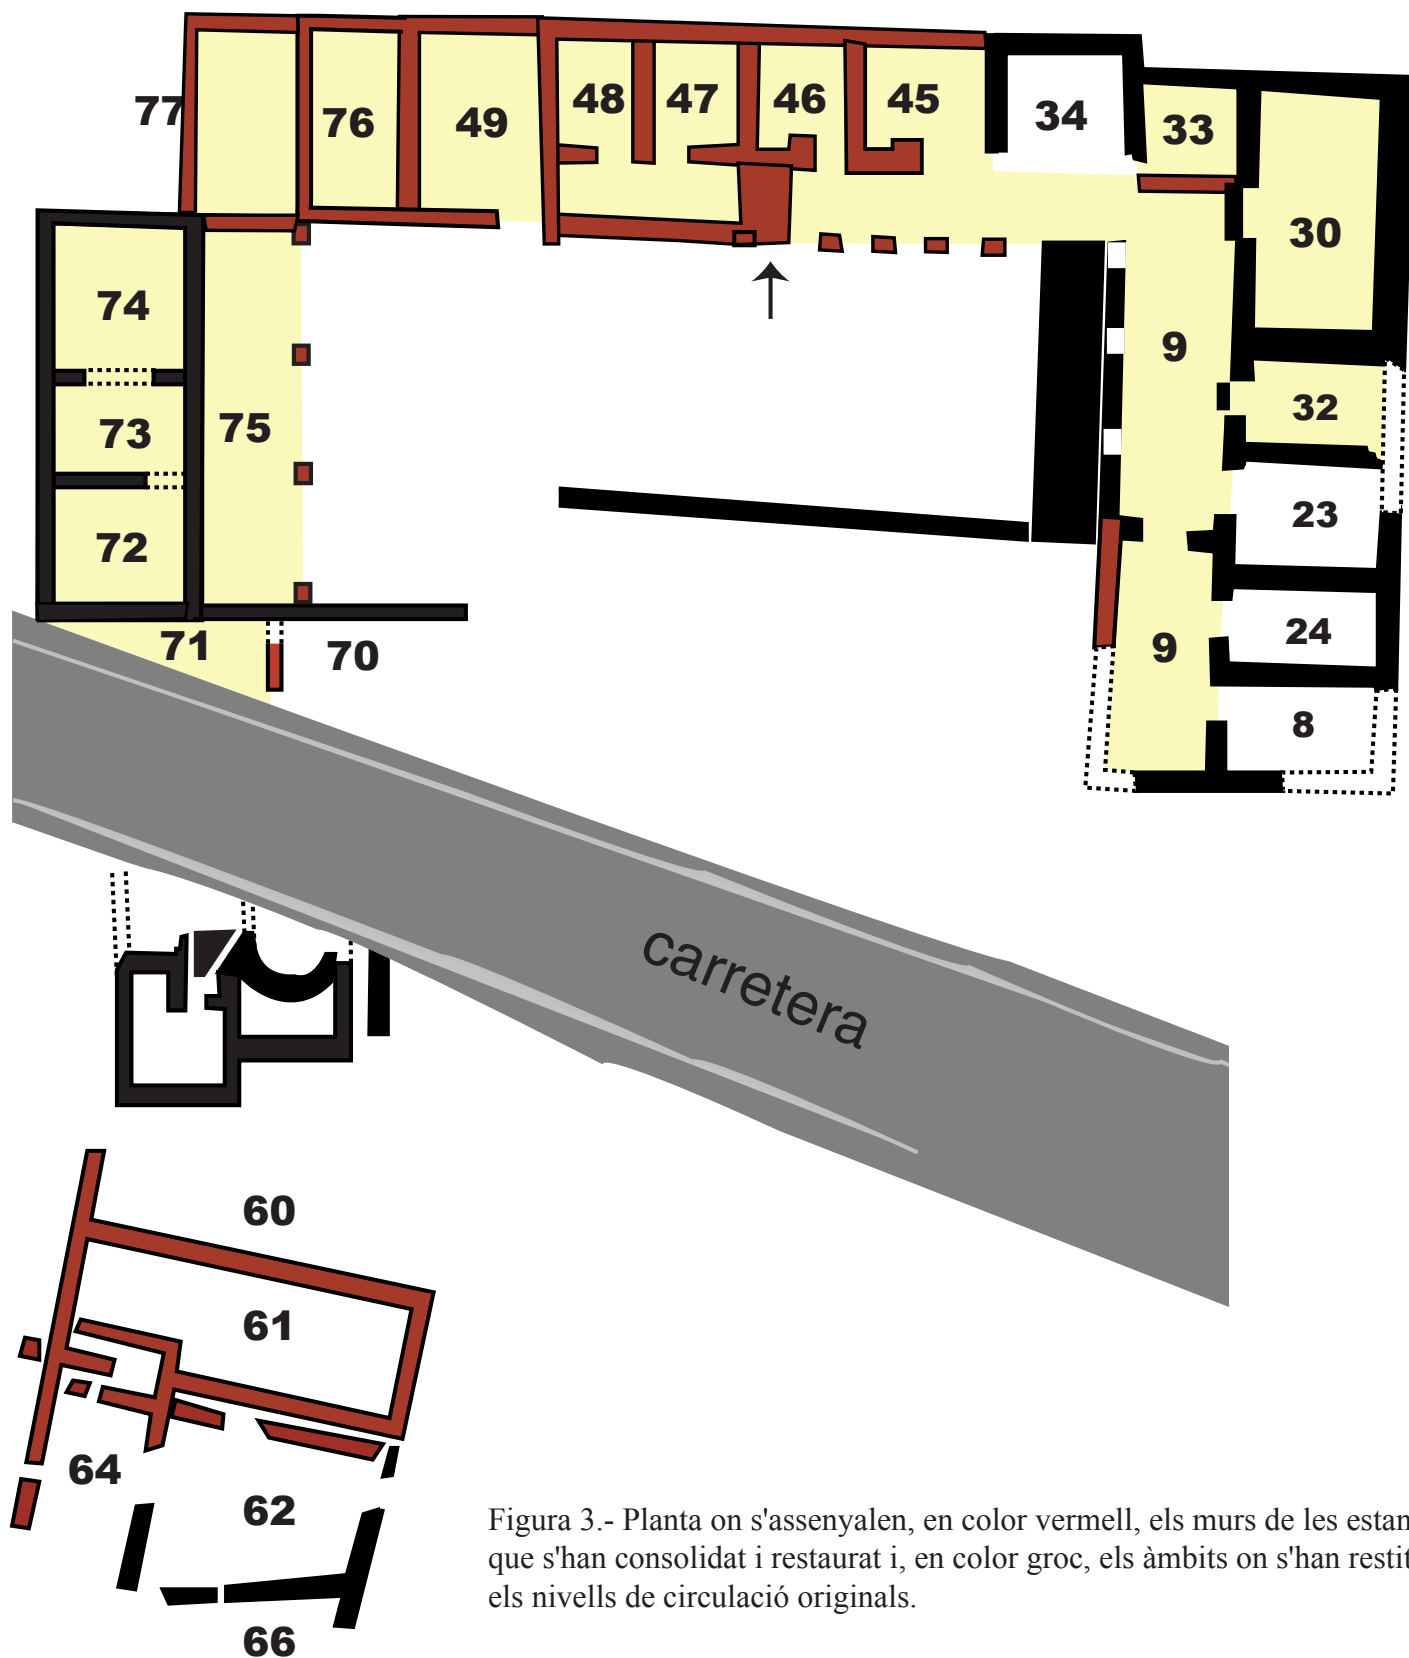
Figura 3.- Planta on s'assenyalen, en color vermell, els murs de les estances que s'han consolidat i restaurat i, en color groc, els àmbits on s'han restituit els nivells de circulació originals.

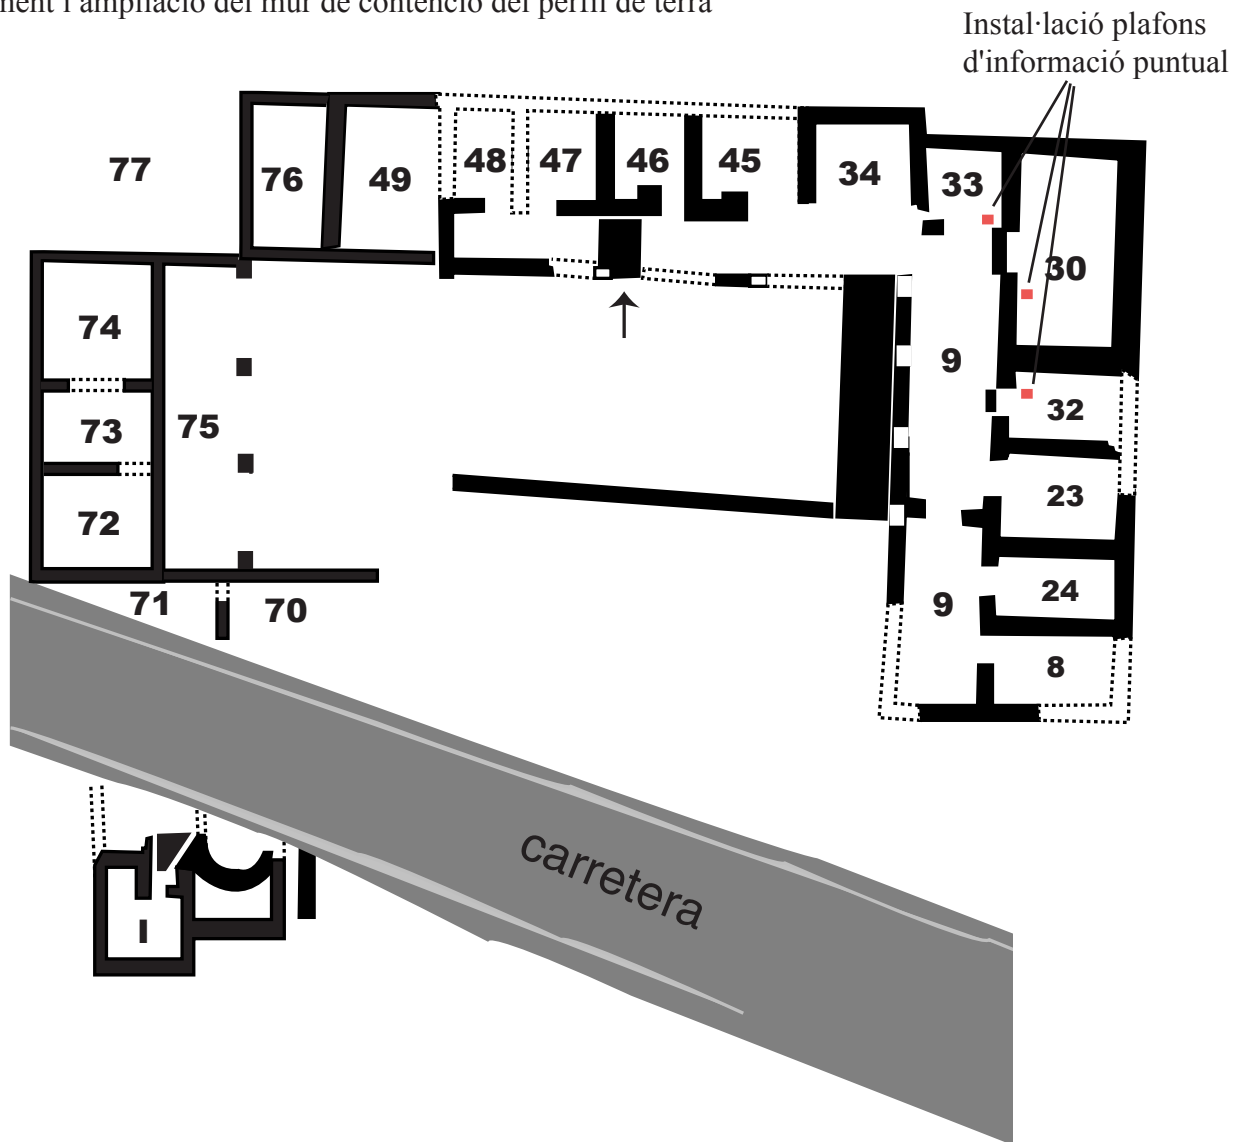
Figura 4.- Plànol de les actuacions d'arranjament i adequació realitzades durant la intervenció de 2005.
