MEMÒRIA

**Intervenció arqueològica a la Casa Reina Sibilla
2016 (Fortià, Alt Empordà)**

Rafel Rosillo

Banyoles, març de 2017

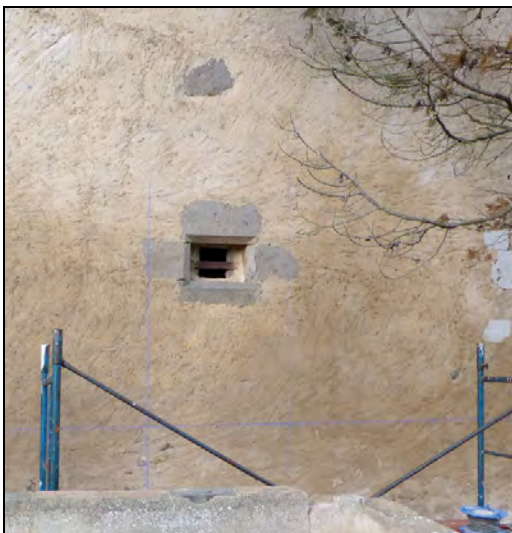
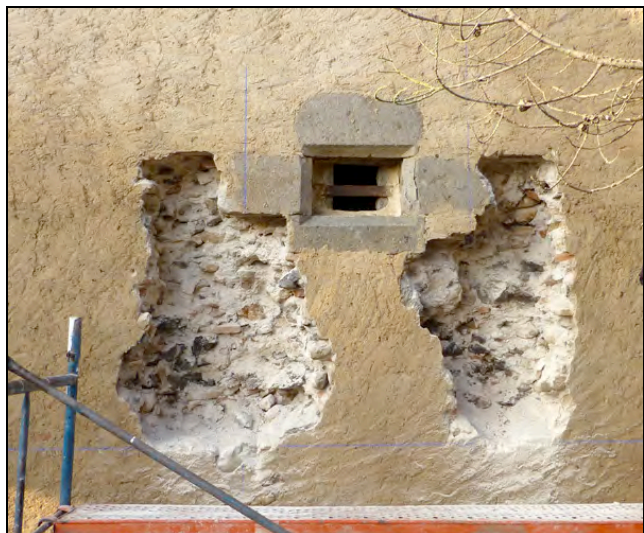
Obertura 1. Finestra de 180cm d'amplada x145 cm d'alçada. El parament del mur de la façana nord en aquest punt està construït amb blocs i còdols de mida i litologia variable, amb fragments de material constructiu fragmentat (rajola, teula i totxo) units amb morter de calç i sorra.

Resultats. El buidatge d'aquesta part del parament ha suposat el desmunt d'una antiga finestra. Al seu interior, no hem recuperat cap material arqueològic datable, ja sigui ceràmic o de cap altre tipus.

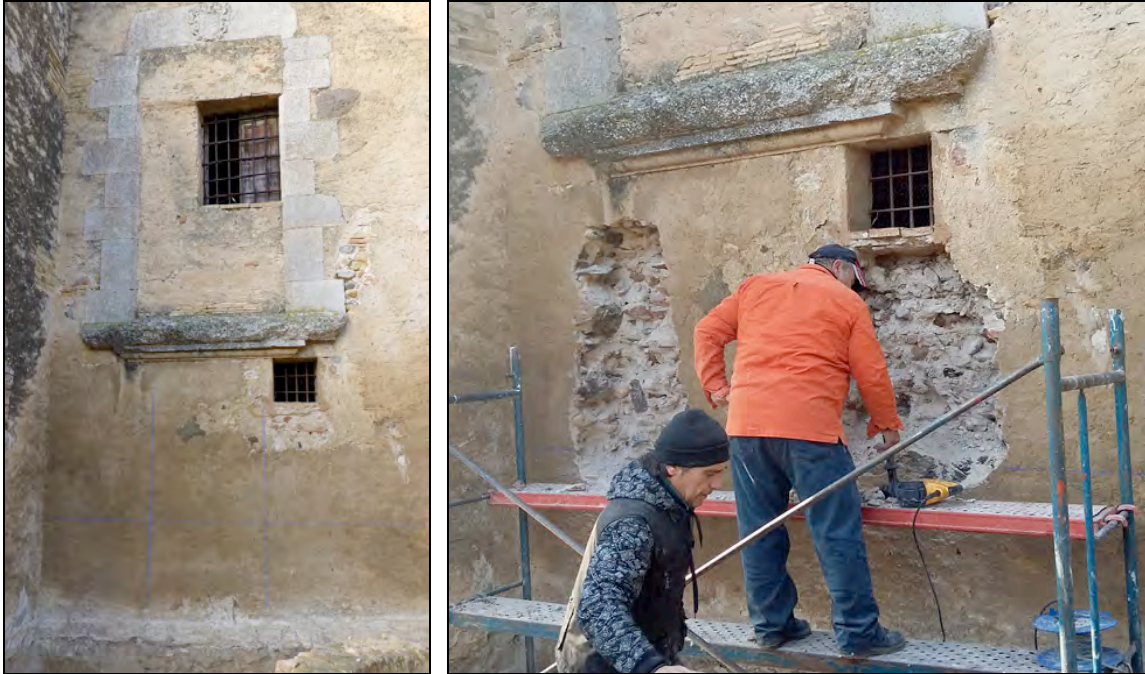
Obertura 2. Finestra de 180cm d'amplada x145 cm d'alçada. El parament del mur de la façana nord en aquest punt està construït amb blocs i còdols de mida i litologia variable, amb fragments de material constructiu fragmentat (rajola, teula i totxo) units amb morter de calç i sorra.

Resultats. Al seu interior, no hem recuperat cap material arqueològic datable, ja sigui ceràmic o de cap altre tipus.

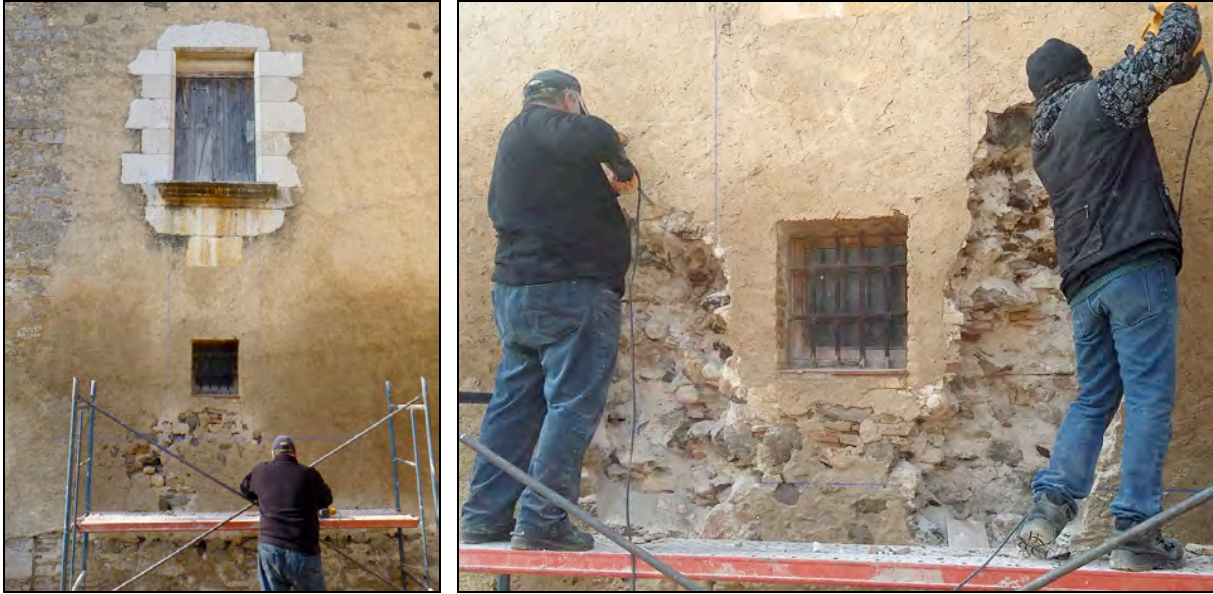
Obertura 3. Finestra de 180cm d'amplada x145 cm d'alçada. El parament del mur de la façana nord en aquest punt està construït amb blocs i còdols de mida i litologia variable, amb fragments de material constructiu fragmentat (rajola, teula i totxo) units amb morter de calç i sorra.

Resultats. Al seu interior, no hem recuperat cap material arqueològic datable, ja sigui ceràmic o de cap altre tipus.

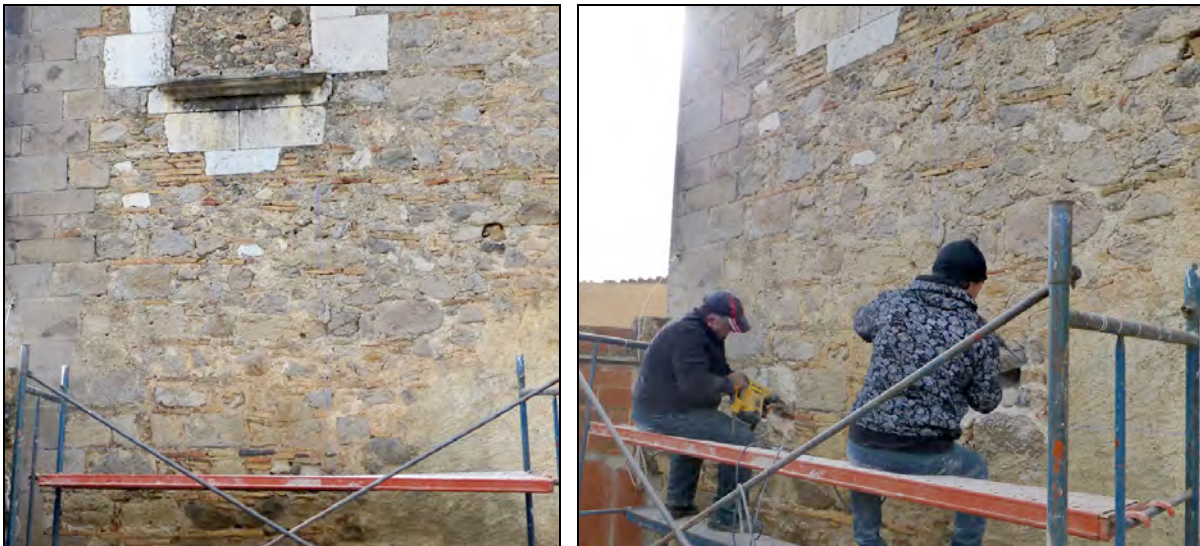
Obertura 4. Finestra de 180cm d'amplada x145 cm d'alçada. El parament del mur de la façana nord en aquest punt està construït amb blocs i còdols de mida i litologia variable, amb fragments de material constructiu fragmentat (rajola, teula i totxo) units amb morter de calç i sorra. A diferència de les anteriors obertures, en aquest cas dins el parament hi predominen els blocs de grans dimensions, molts d'ells carejats, en detriment del material constructiu fragmentat.

Resultats. Al seu interior, no hem recuperat cap material arqueològic datable, ja sigui ceràmic o de cap altre tipus.

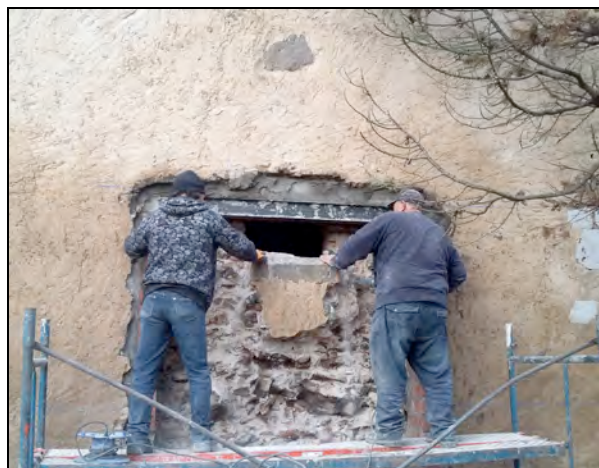
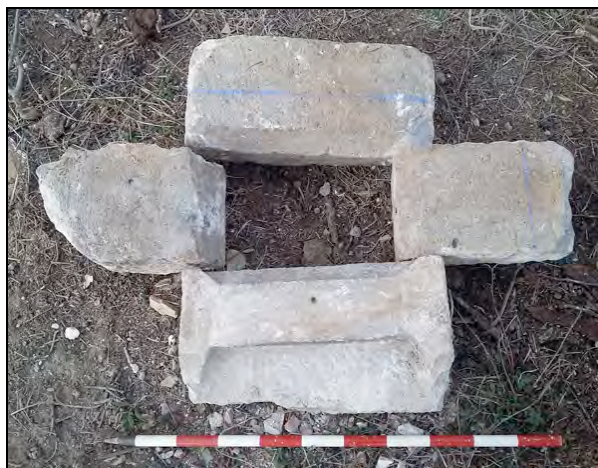
Obertura 1. En el cas de l'obertura 1 ha calgut desmuntar una antiga finestra construïda amb quatre grans carreus de calcària.

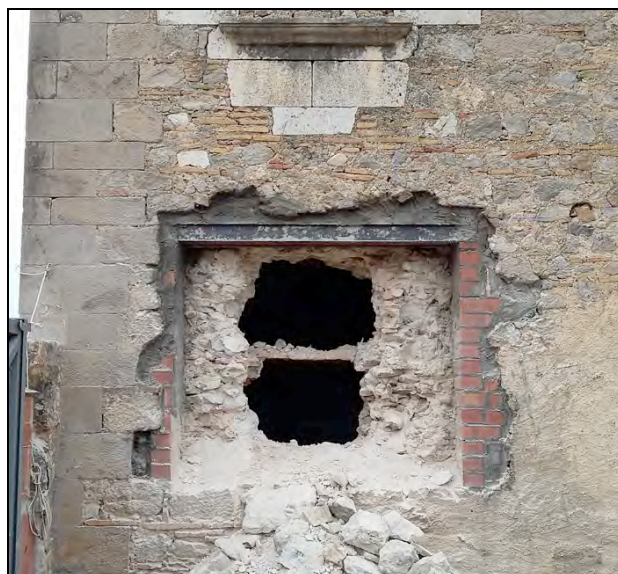
Obertura 4.

Durant aquests treballs no hem recuperat cap material arqueològic datable, ja sigui ceràmic o de cap altre tipus. El parament del mur en aquests punts té les mateixes característiques que hem descrit en l'apartat anterior.
