MEMÒRIA ARQUEOLÒGICA
Dins el projecte de consolidació de l'església de
SANT VALENTÍ DE SALARSA, CAMPRODON (RIPOLLÈS)

Bibiana Agustí Farjas

Juliol 2015

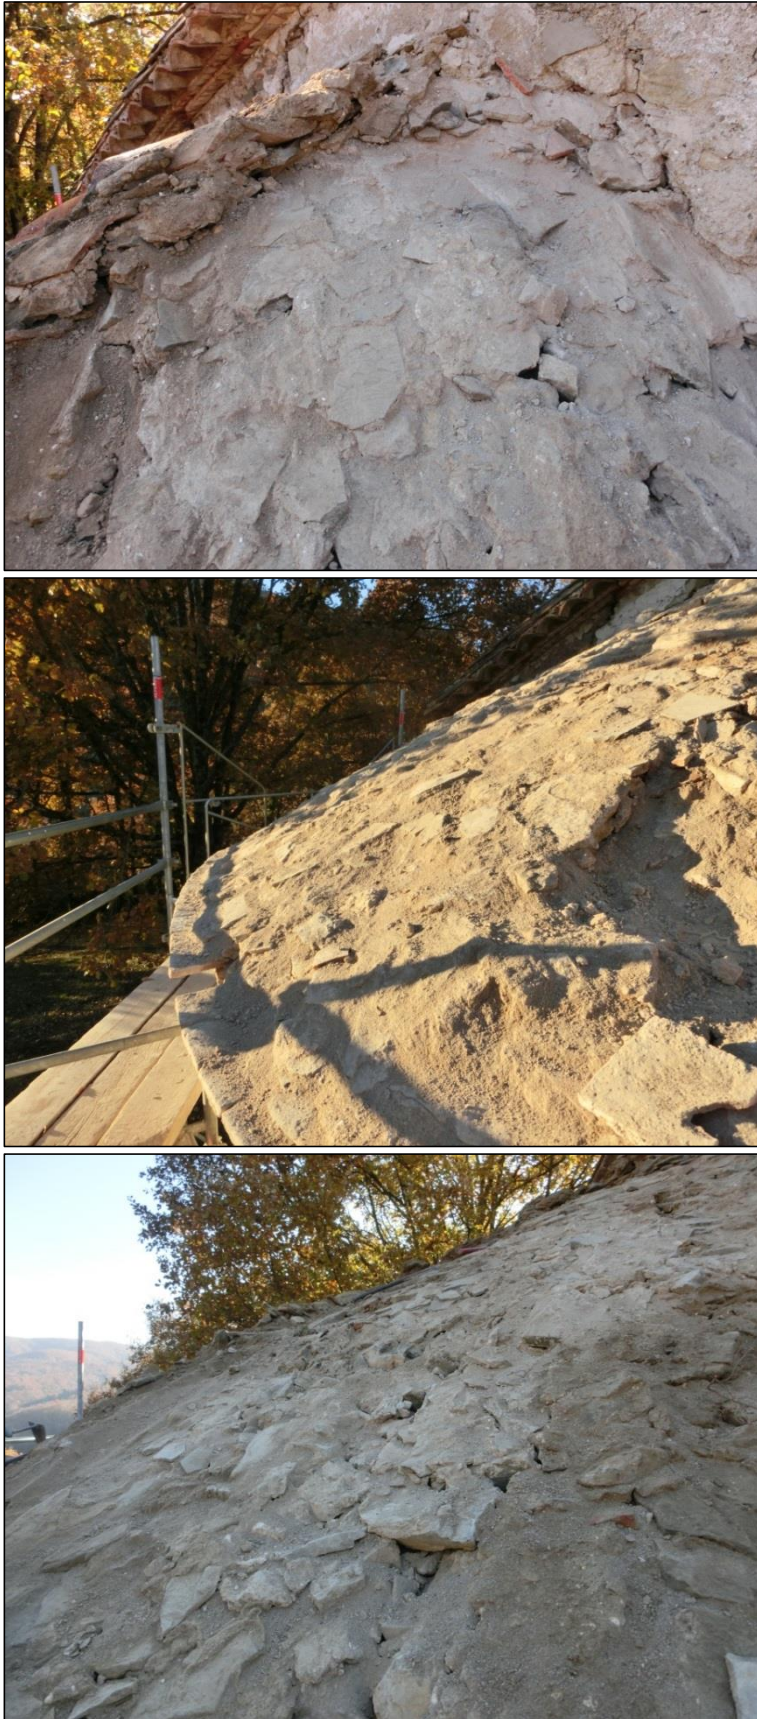
En aquesta primera operació veiem reparacions puntuals que han estat fetes amb ciment ràpid i morter recent, i que pensem que poden correspondre a la intervenció de consolidació d'inici dels anys vuitanta.

Figura 4: diferents vistes de la preparació per a la col·locació de teules

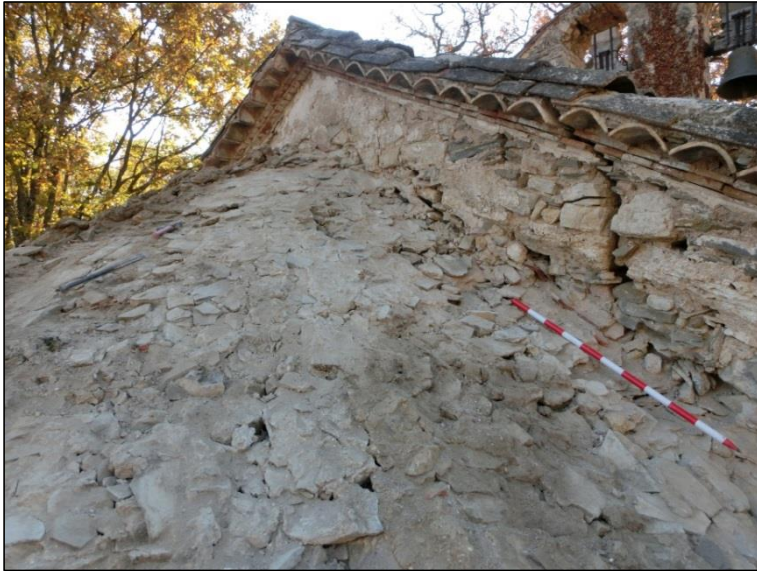
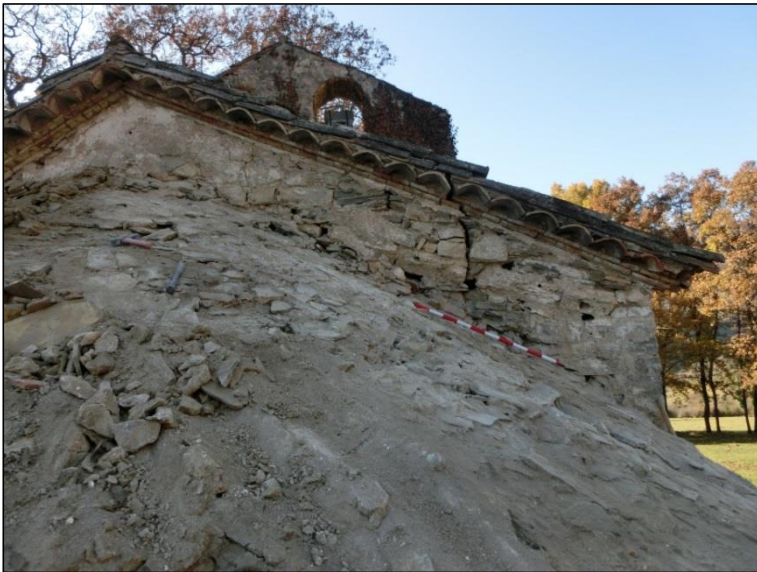
Figura 5: aspecte general del nivell base de preparació del teulat.

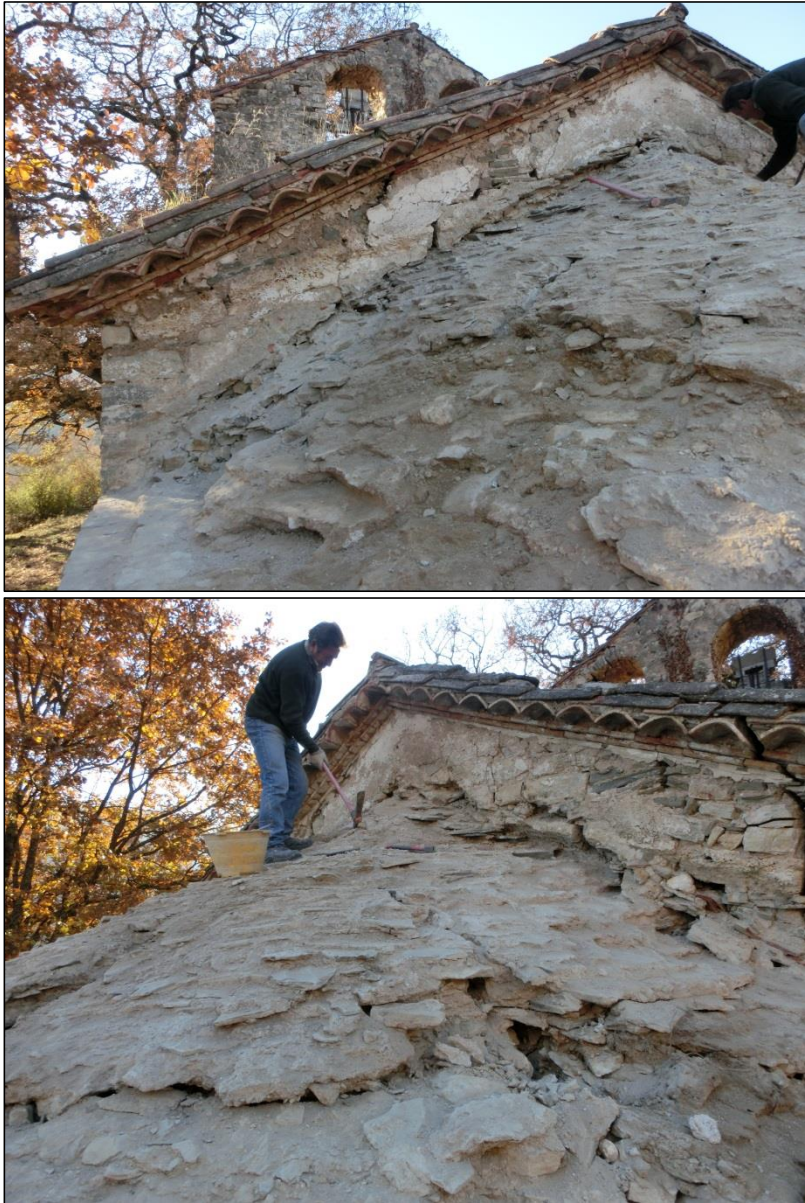
- la fase més recent correspon a la part superior de la coberta i presenta un pendent més acusat que la part inferior, que reposa sobre el mur. La nova construcció s'entrega als murs de la nau incidint profundament en l'estructura (mur de llevant de la nau) i tallant la part més alta de la cornisa de travertí que sostenia la primera coberta de la nau, a una alçada menor que l'actual.

Entenem que pot tractar-se d'una reparació important que s'hauria fet després d'un deterior en època antiga, i que podria correspondre al moment de moviments sísmics importants a inicis del segle XV (sismes de 1421-1427).

Figura 6: Absis enllosat. En aquestes imatges es pot observar el canvi important de pendent de la nova coberta d'enllosat.

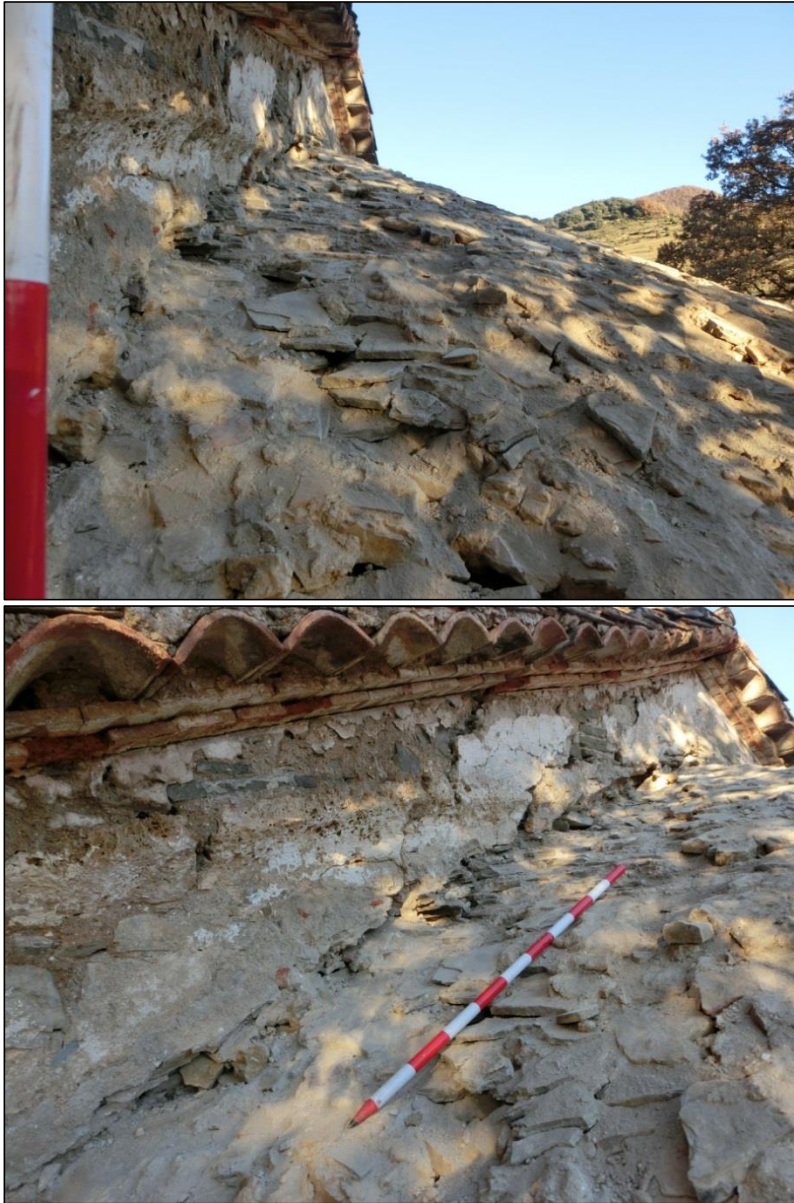
Figura 7: Absis enllosat. En aquestes imatges es pot observar com la nova coberta d'enllosat talla la cornisa de sosteniment de la coberta original de la nau

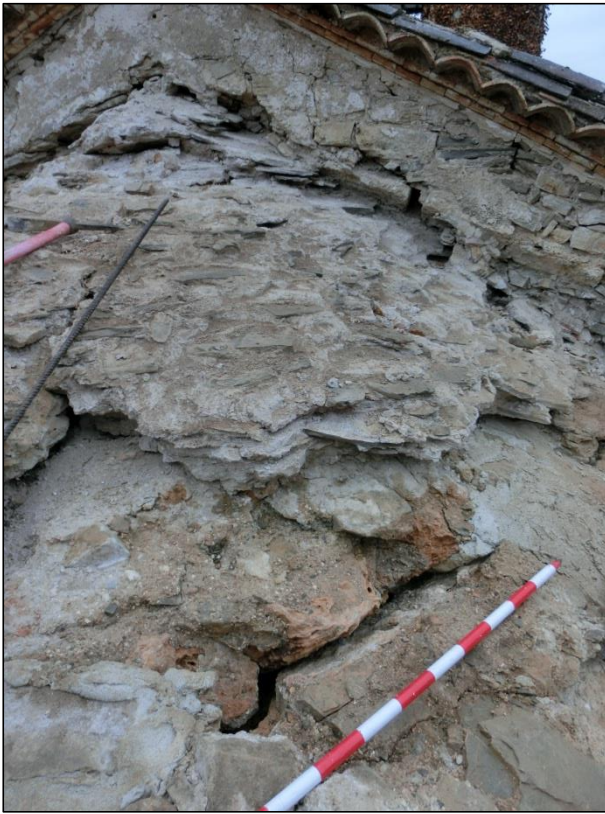
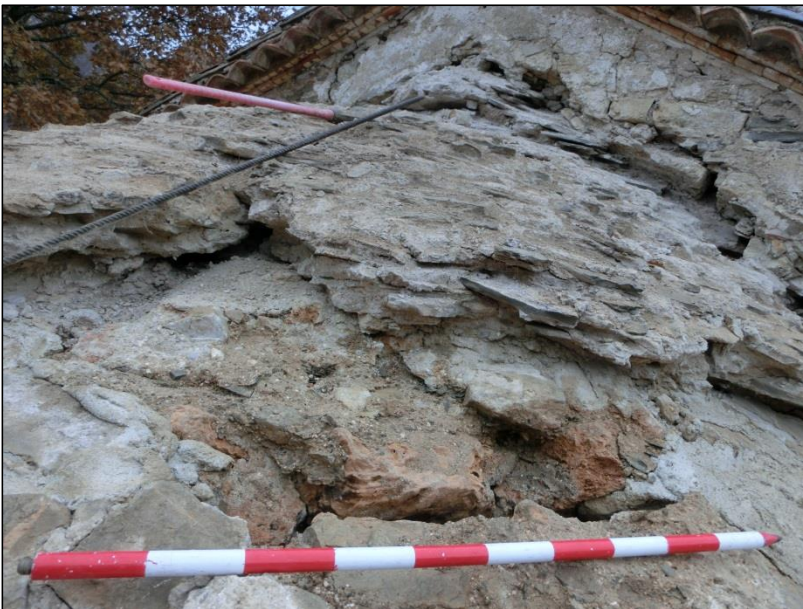
Per bé que les esquerdes estructurals ja eren visibles immediatament després de retirar el nivell de preparació del teulat, es van fer molt més evidents a mesura que es va anar retirant les peces més inestables de la darrera coberta de lloses, deixant a la vista les enormes obertures que ja vèiem des de la lectura vertical dels murs i des de l'interior de l'edifici.

Figura 8: les esquerdes de la coberta deixen visible els elements de la volta.

La consolidació de l'estructura s'ha realitzat després de retirar les peces soltes, les restes de morter disgregat i restes de sediment terrós, ajudats per mitjans mecànics.

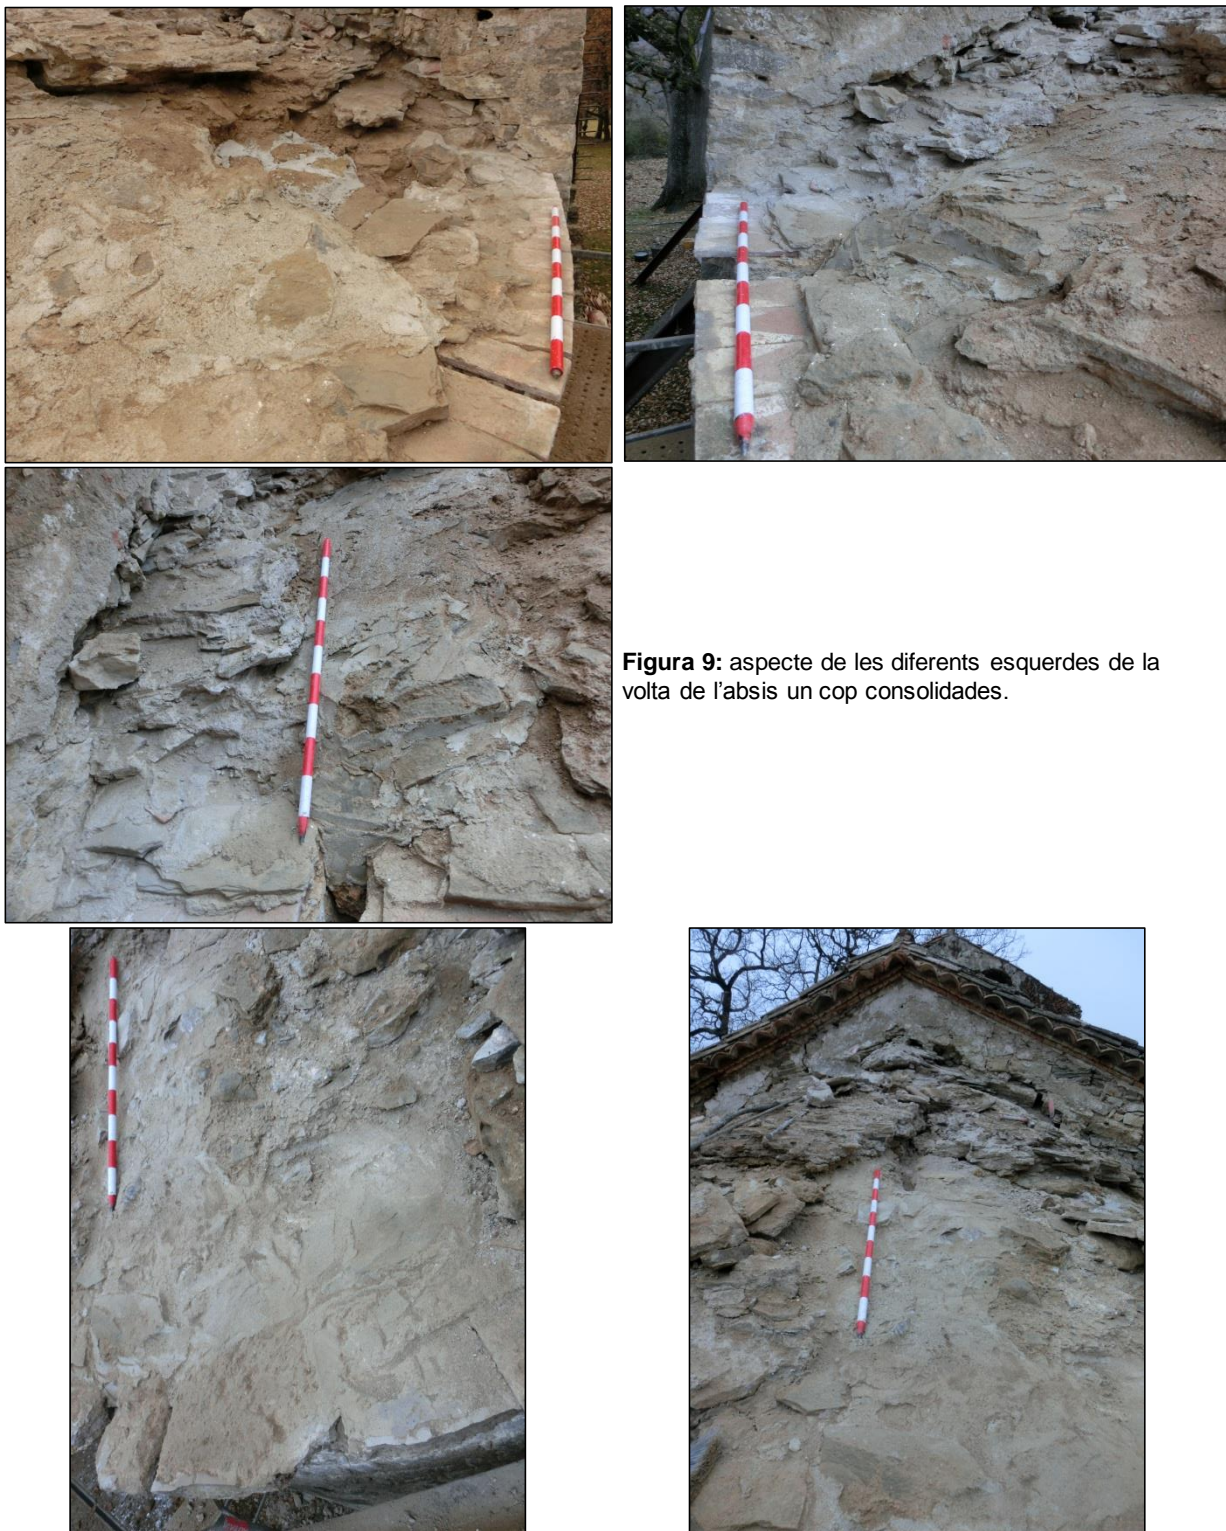
Figura 9: aspecte de les diferents esquerdes de la volta de l'absis un cop consolidades.

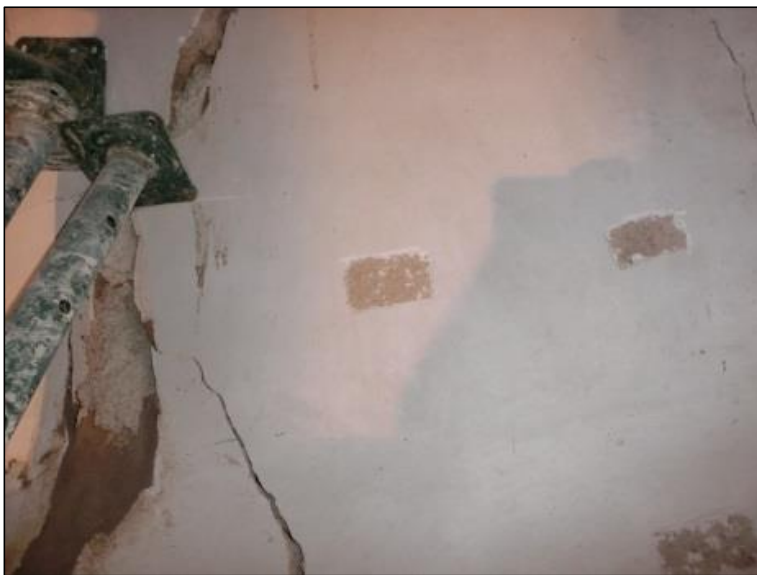
Figura 10. Localització de les cales del mur interior de l'absis, a l'àrea del pantocràtor.

El resultat ha estat sempre negatiu en aquest sentit. Tanmateix, en la major part dels casos, s'ha pogut registrar un acabat d'enlluït de bona qualitat. Aquest enlluït conserva un nivell de preparació de morter de calç i sorra fina aplicat sobre les pedres del mur, amb diferents gruixos.

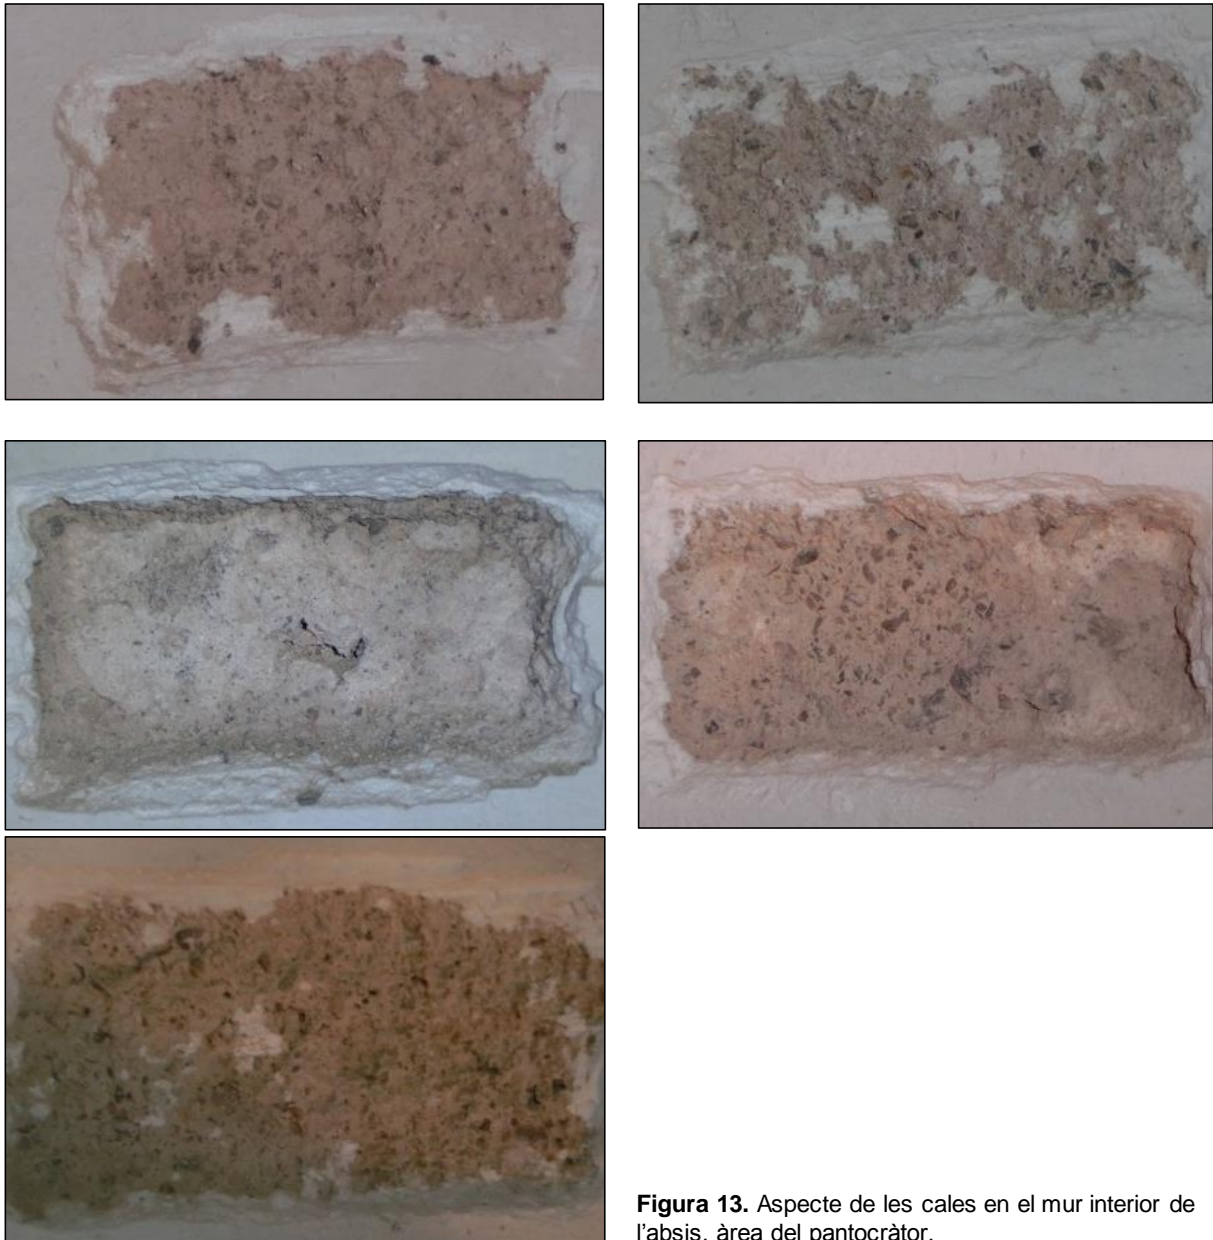
Figura 13. Aspecte de les cales en el mur interior de l'absis, àrea del pantocràtor.

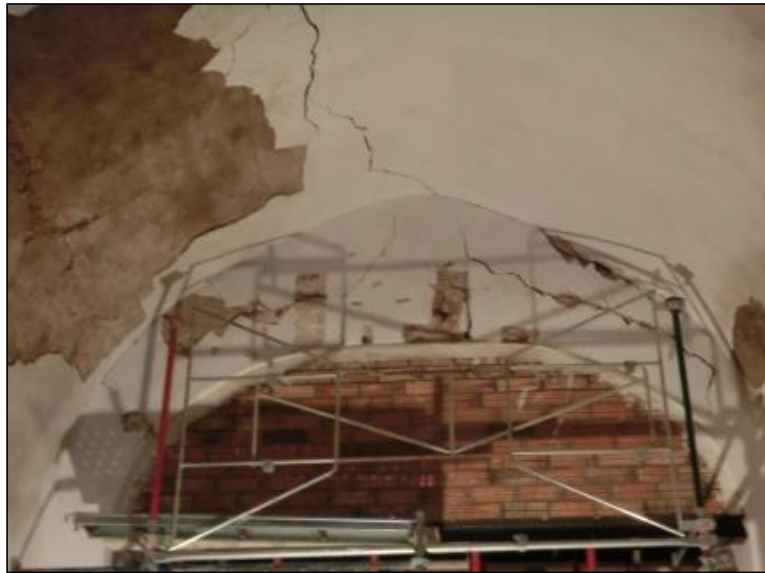
L'arc que separa el mur de llevant de l'absis presenta esquerdes importants, algunes de les quals amb una deformació plàstica d'aspecte sísmic. La base de la volta és de pedres de travertí i volcànica que es conserven en mal estat i que han estat regularitzades mitjançant un gruix important de morter. Aquesta part ha estat coberta amb la capa d'enlluït de morter fi que actualment presenta una coloració ocre clara.

Figura 11: Localització de les cales del mur est de la nau.

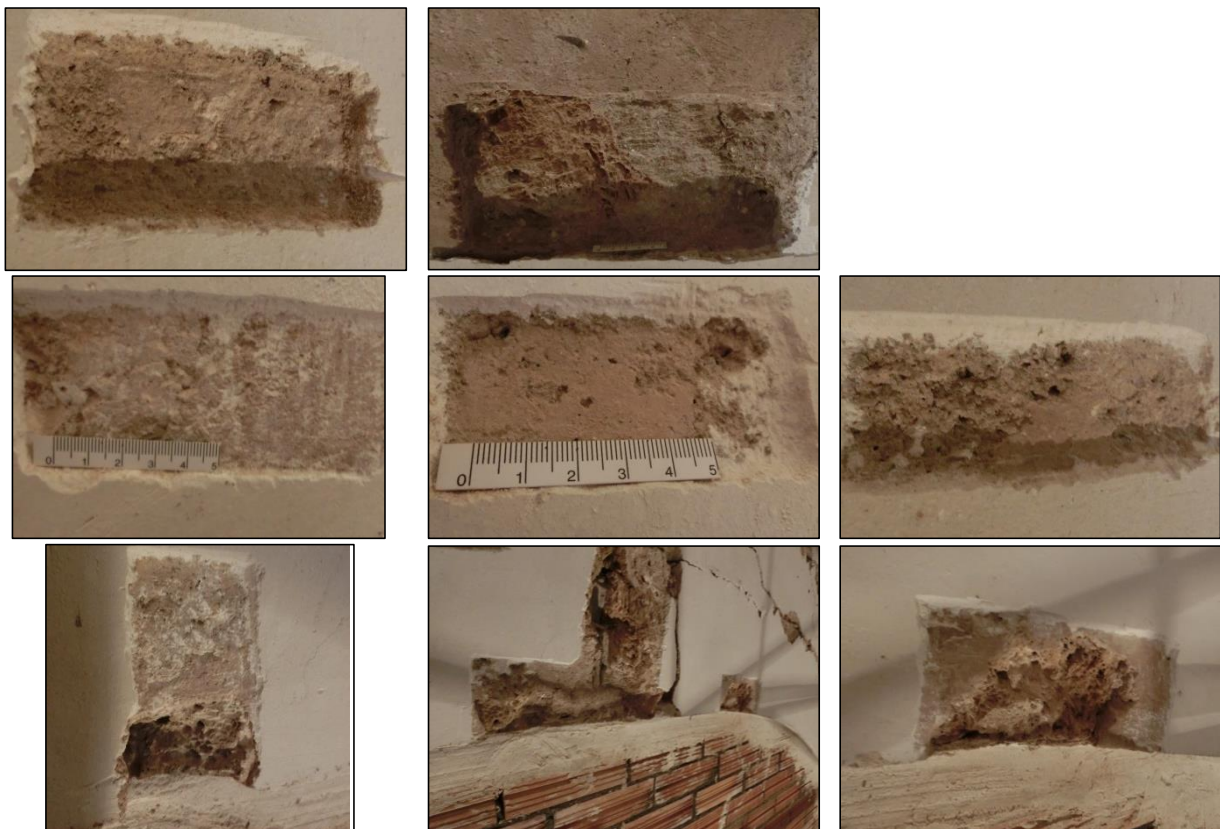
Figura 12: Cales en els murs de la capçalera de la nau

En la cala que correspon a la línia sagital de la nau (figura 12, posició inferior central) hem pogut registrar una reparació antiga d'una esquerda axial i que havia estat farcida amb tiges de ferro aprofitades (claus, fragments d'eines) i consolidades amb morter de calç i sorra amb graveta de color fosc.

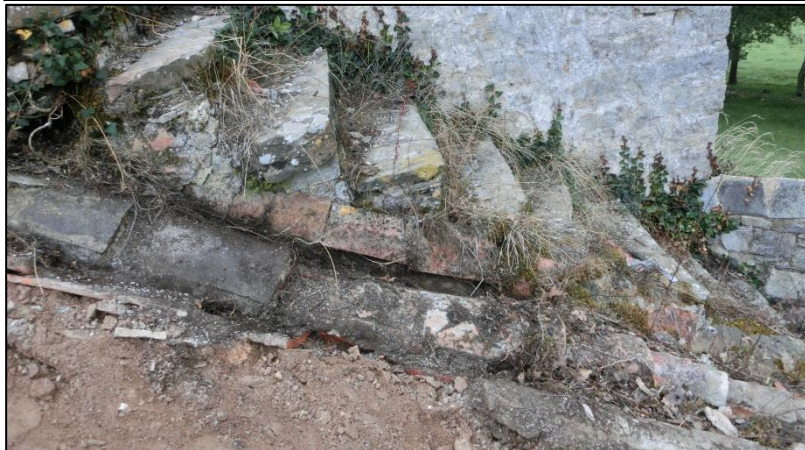
La base d'accés a l'espadanya (figura 5) és una estructura en plataforma sobreposada sobre el teulat més recent, amb accés esglaonat pel vessat nord. Les diferents restes de morter i ciment delaten que ha estat reparada en almenys una ocasió recentment, i refeta completament després de la darrera coberta amb teules, atès que abans havia funcionat amb la coberta de lloses. La plataforma anivellada a la base de l'espadanya presenta una superfície pavimentada amb grans lloses, fracturades, amb una reparació central de rajoles i perforada per al pas de la corda de les campanes. A la seva base nord, els graons parteixen de la mateixa cota que la cornisa procedents de l'escala adosada a la façana nord; aquí l'escala estalvia les filades de teules inferiors i s'adapta a la coberta teulada a partir del cinquè graó, quan assoleix la cota suficient amb el major pendent de l'escala en relació al vessant del teulat.

Figura 16: aspecte de l'accés esglaonat a l'espadanya en el vessant nord de la coberta.

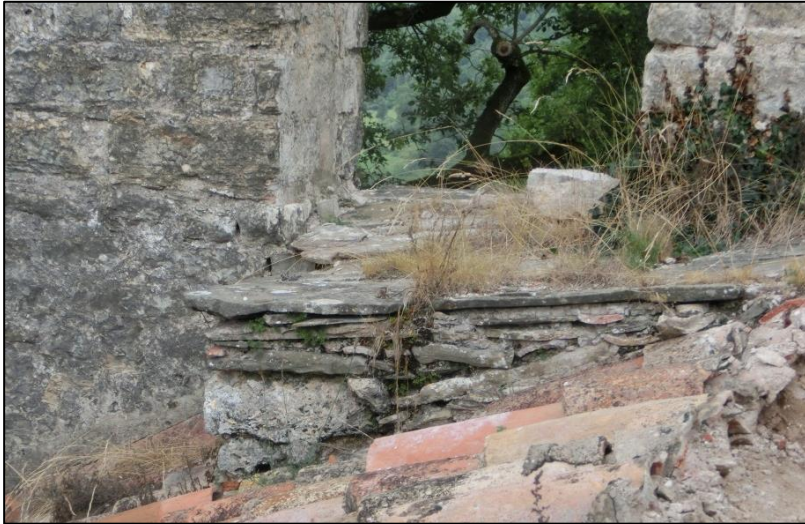
La plataforma d'accés a l'espadanya està formada per lloses planes disposades en paret seca en les filades superiors, mentre que en les inferiors, i només en el vessant sud, són blocs de travertí retallats en secció còncava, simulant la forma de les teules. Aquests blocs podrien haver format part de la base original de l'espadanya i funcionat amb la coberta de lloses.

Figura 17: Diferents aspectes de la plataforma d'accés a l'espadanya: sobre el vessant sud del teulat

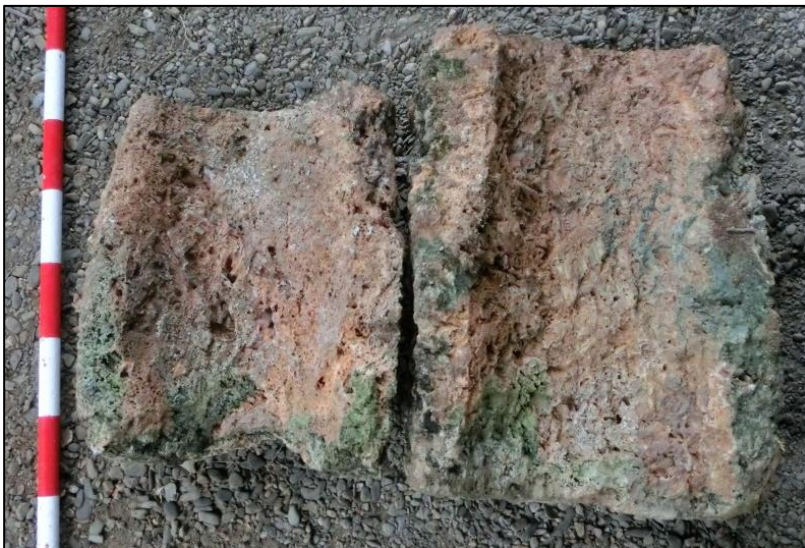
Figura 19: detall de les peces de travertí retallades amb secció còncaua

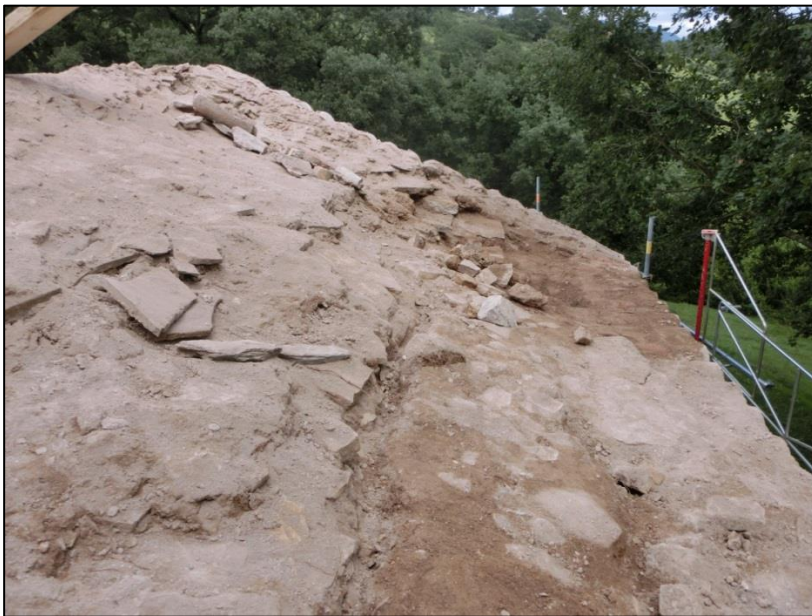
En el procés de desmuntatge del nivell de preparació del teulat el nivell de preparació de la darrera coberta apareixia molt deteriorat, amb reparacions diverses i ja mostrava les esquerdes estructurals (figures 11 i 13).

Figura 20: aspecte del vessant nord i el vessant sud un cop retirada la primera coberta de teules. Esquerdes longitudinals en sentit oest-est.

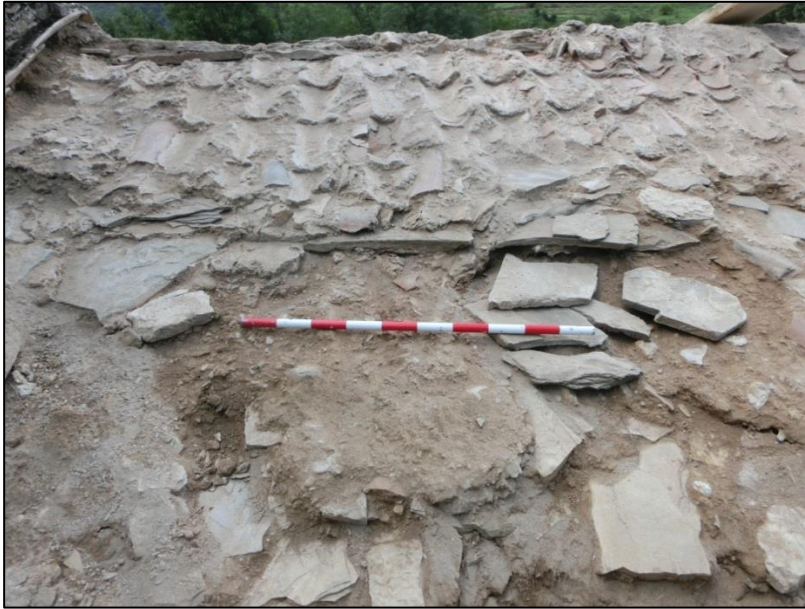
Figura 21: Vessant sud. Per sota la preparació de la darrera, s'observa una segona coberta – parcial- de teules, amb un carener de lloses reaprofitat com a base del carener de teules superior i les lloses que apareixen per sota de la segona coberta.

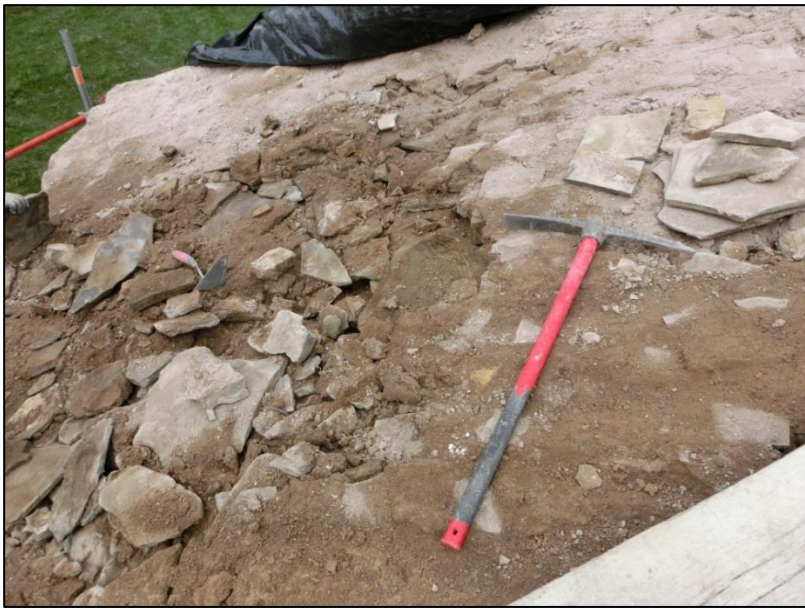
Figura 22: En el vessant nord, per sota de la coberta de teules, aparegué un nivell molt deteriorat format per restes de lloses.

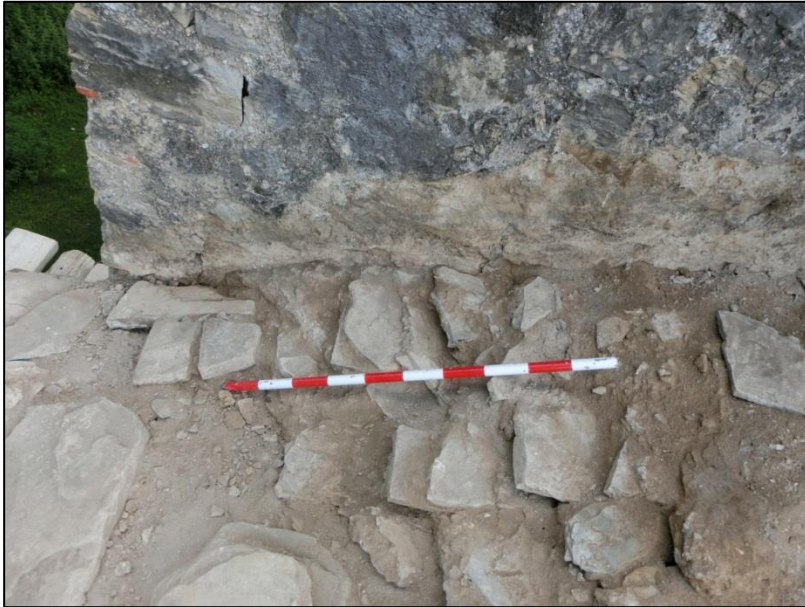
Figura 23: Detall de les restes de lloses de coberta disposades sobre la volta

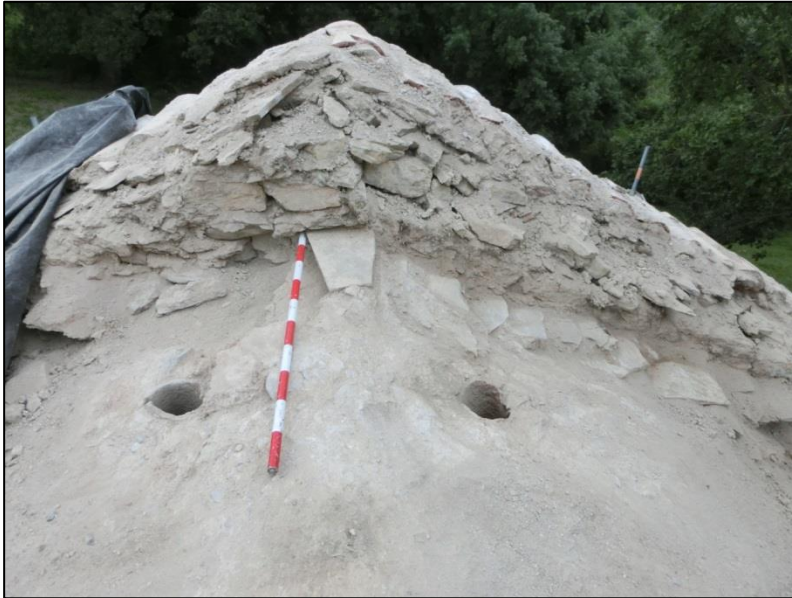
A la base del pinyó sobre l'absis s'observen les lloses disposades per a la coberta antiga, al mateix nivell on es conserven els orificis obsolets que haurien servit per a passar les cordes de les campanes d'un campanar desaparegut. En aquesta imatge s'evidencia el gran volum de material que ha hagut de suportar la coberta de l'edifici si ens fixem en l'alçat de la darrera coberta.

Figura 24: extrem de llevant de la coberta de la nau, un cop retirades les restes de cobertes fins la volta.

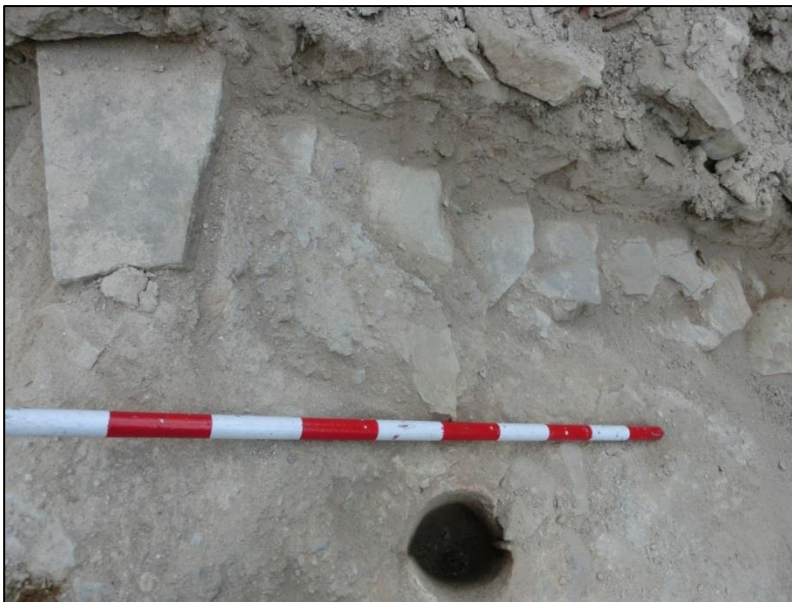
Per bé que les esquerdes estructurals ja eren visibles immediatament després de retirar el nivell de preparació del teulat, es van fer molt més evidents a mesura que es va anar retirant les peces més inestables de la darrera coberta de lloses, deixant a la vista les enormes obertures que ja prevèiem des de l'interior de l'edifici.

Figura 25: les esquerdes de la coberta deixen visible els elements de la volta.

La consolidació de l'estructura s'ha realitzat després de retirar les peces soltes, les restes de morter disgregat i de sediment terrós, ajudats per mitjans mecànics.
