MOLÍ DE GUALTA (GUALTA, BAIX EMPORDÀ)

MEMÒRIA

Caldes de Malavella, gener 2022

Dates de la intervenció: 23 a 27 d'agost de 2021

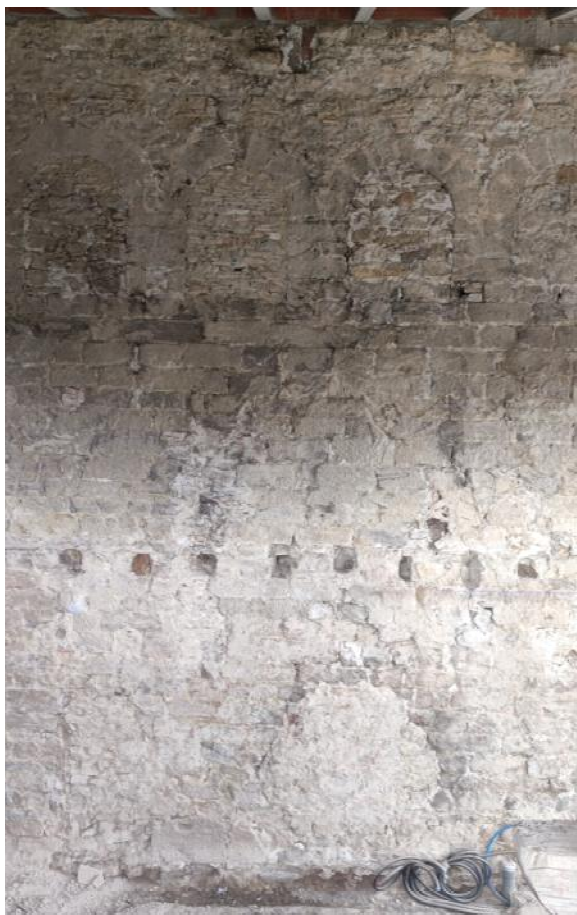
En aquesta paret destaca el cos central, un edifici d'aspecte sòlid malgrat algunes fissures i, fet tot ell amb carreus ben treballats [UE 1002]. Aquest edifici correspon a la façana sud de l'edifici de carreus i, en la part superior, destaca la galeria, formada per 5 arcs adovellats de mig punt. No obstant això, l'arc que està més a l'oest, està parcialment afectat per una porta amb llinda de fusta, feta posteriorment [UE 1010], que donava accés a la segona planta de l'edifici nord. Tots els arcs de la galeria estan cegats; per a l'arc central s'utilitzà maó sòlid [UE 1012] i per a la resta petites pedres desbastades [UE 1011].

1. Façana sud de l'edifici de carreus, integrada en la paret nord de l'edifici sud-est.

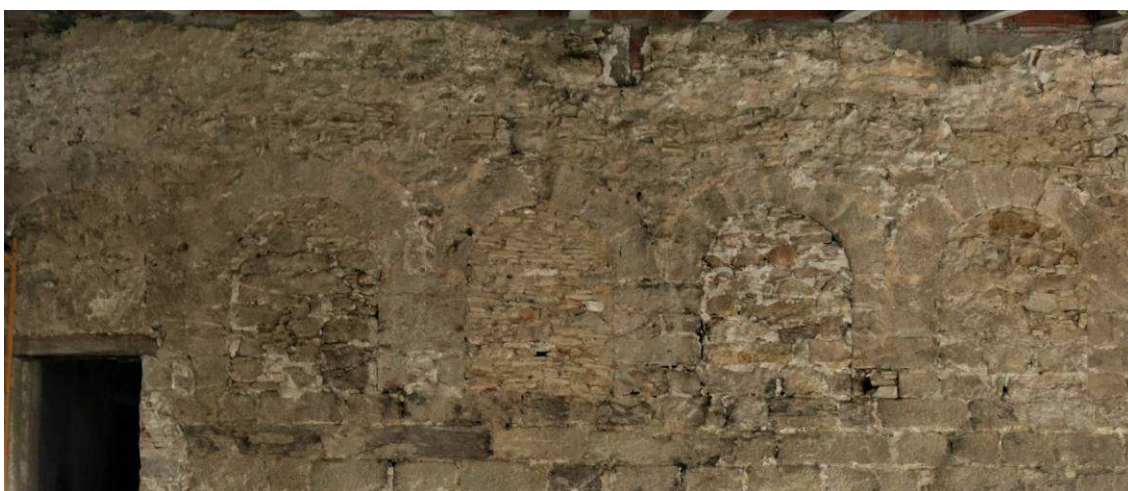
- **UE 1011:** Amortització dels arcs dels extrems de la galeria [UE1002]. Obra feta amb petites pedres carejades lligades amb morter de calç, i disposades aleatòriament.

- **UE 1012:** Amortització de l'arc central de la galeria [UE1002]. Obra feta amb rajoles ceràmiques lligades amb morter i disposades horitzontalment formant filades.

2. Galeria d'arcs de mig punt fets amb dovelles, ja amortitzats. Es pot veure com l'arc central va ser tancat amb rajoles formant filades, mentre que la resta d'arcs van ser tancats amb pedra i morter sense una disposició clara.

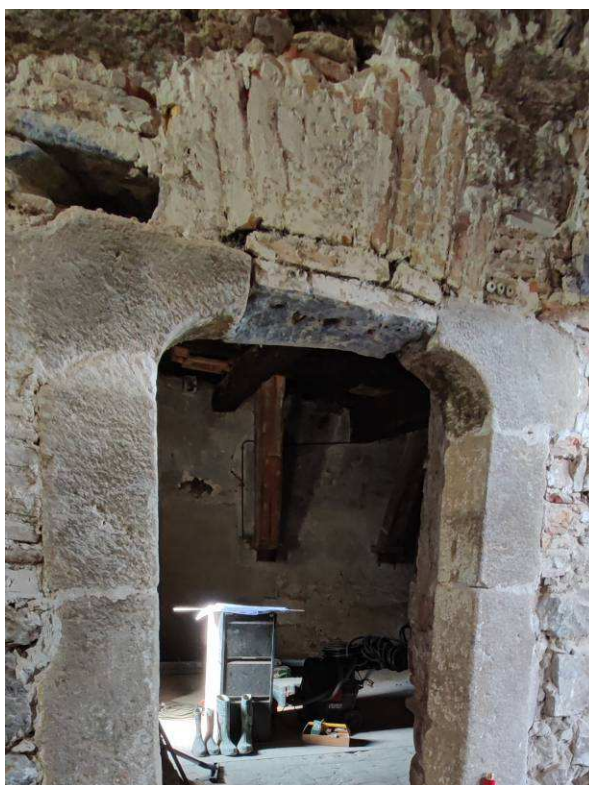
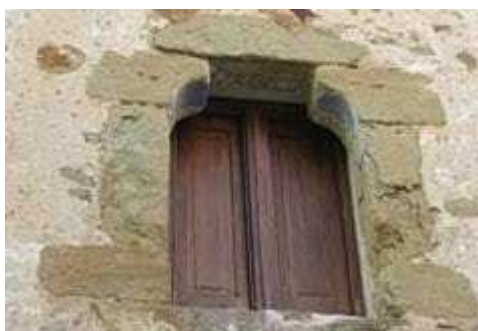
- **UE 1007:** Reparació de la porta d'accés entre l'edifici nord i la torre [UE 1006]. Per fer aquesta obra s'utilitza rajola unida amb morter i se substitueix la llinda de pedra per un arc rebaixat fet de maó sòlid.

3. A dalt, porta d'accés entre la torre i l'edifici nord. Es pot observar la reparació i substitució del llinda. A baix un exemple de brancal i llinda de pedra en una finestra, que molt probablement és de la mateixa tipologia arquitectònica que la porta documentada.

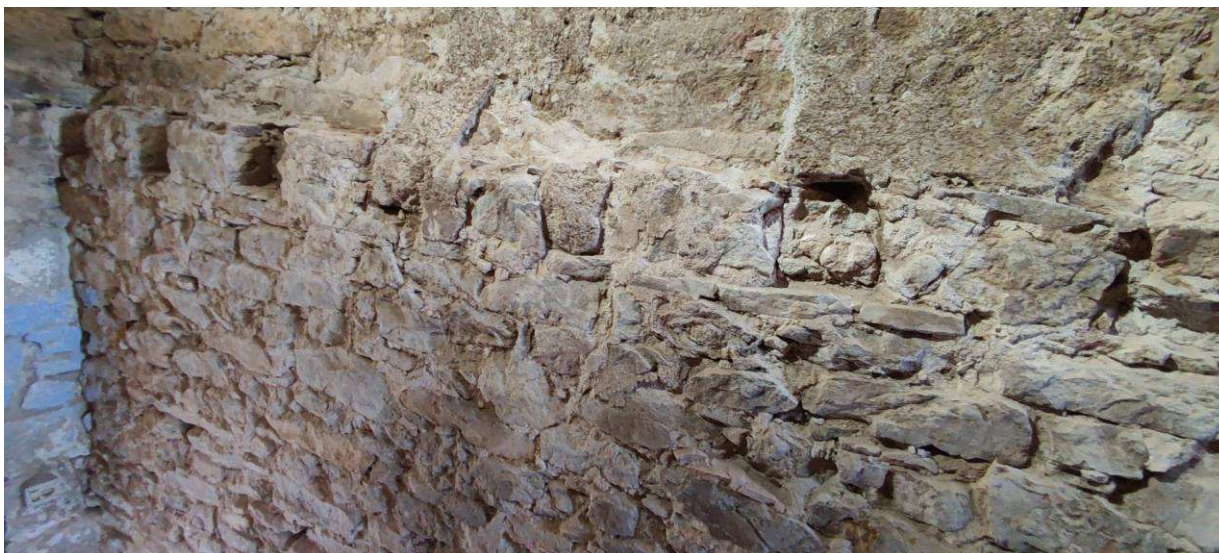
4. Punt de contacte entre els fonaments de la torre i la resta del mur, de mateixa cronologia, fet amb blocs de tapia encadenat.

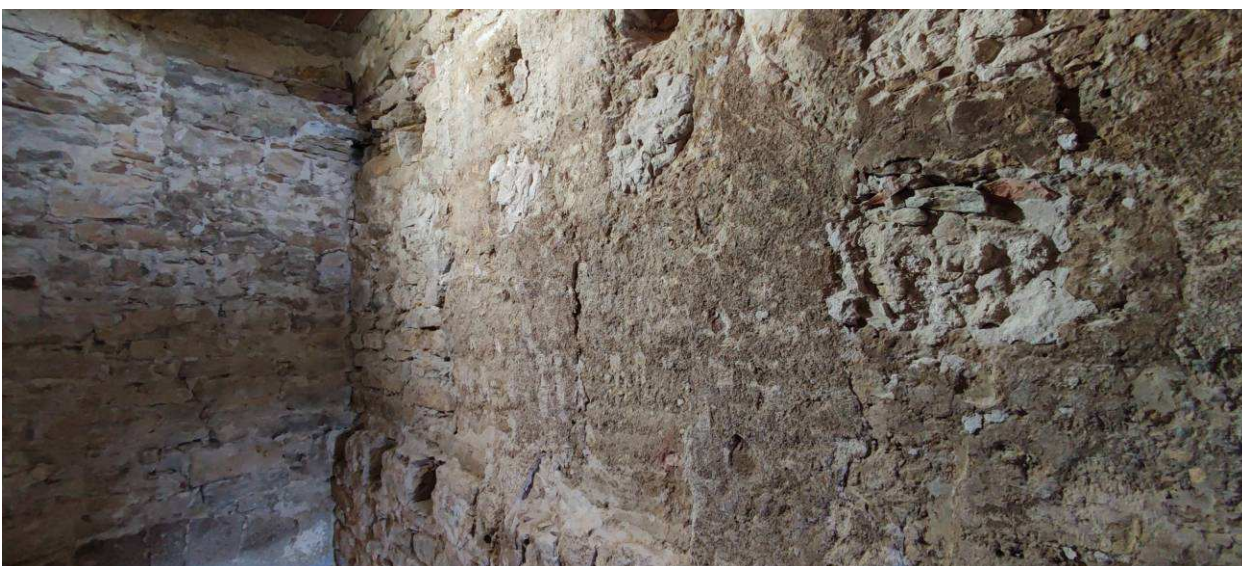
Finalment, també cal mencionar la presència d'una sèrie de forats de biga que corresponen al nivell de circulació de la segona planta de l'edifici sud-est, ara ja desapareguda, i que s'estenen a tots els cossos que formen part de la paret en estudi [UE 1020]. Aquestes presenten formes molt irregulars i heterogènies entre elles i es troben a uns 2,5 metres, aproximadament, de la cota de circulació actual de l'estança 6. Tota aquesta estança va coberta per un teulat d'una sola aigua, i que va inclinada cap al sud. Per a la instal·lació de les noves bigues d'acer va caldre alçar uns centímetres la base del coronament de l'edifici [UE 1024].

5. Bloc de tàpia encadenat amb pedra i morter, pel seu costat occidental. També es poden observar els forats de biga de la planta superior, ja amortitzats, i de quan es va construir la segona planta de l'edifici sud-est.

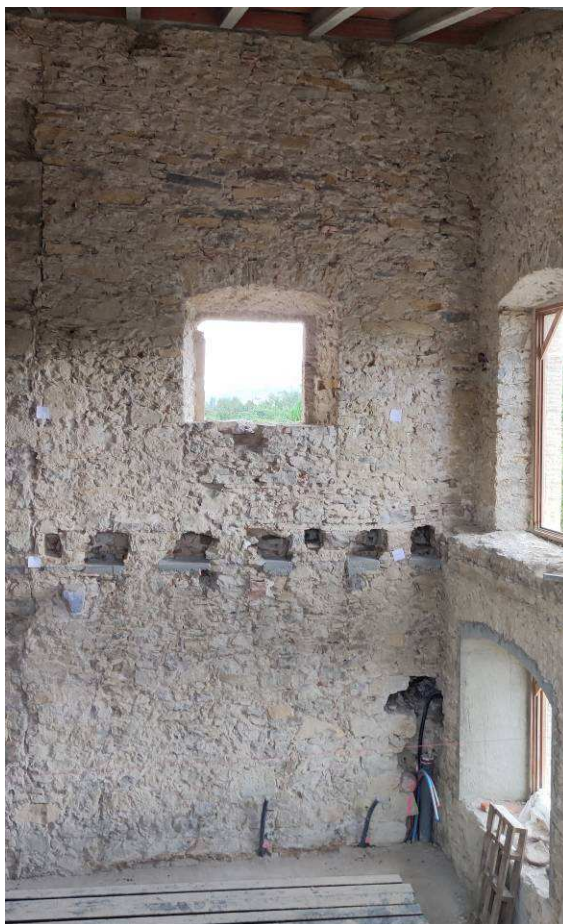
- **UE 1013:** Tancament parcial del finestral amb arc rebaixat, fet durant l'obra de construcció de l'edifici sud-est [UE 1004].
- **UE 1014:** Reparació feta a la façana sud de l'edifici de carreus [UE 1002]. Per la forma de la fissura no podem descartar que sigui un impacte de canó.

6. Part oriental de la paret nord de l'edifici sud-est. Es va aprofitar l'existència del mur sud de l'estança 5 per alçar el mur amb un finestral amb arc rebaixat durant la construcció de l'edifici sud-est. Posteriorment es va tancar parcialment aquesta obertura.

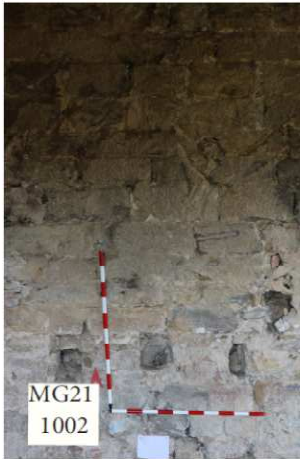
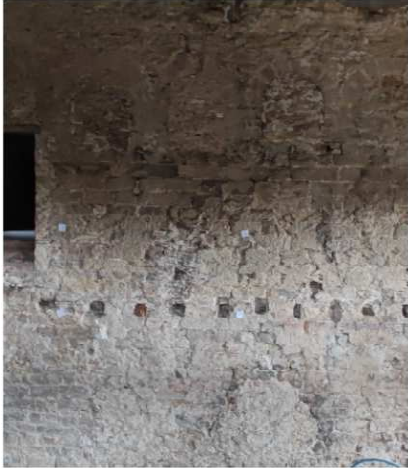
Nº de U.E. / Intervenció:	MG21 - U.E. - 1002 / Molí de Gualta (Baix Empordà)	
Fase constructiva:	Primera fase constructiva

Descripció:	Cara sud de l'edifici construït amb carreus. Presenta nombroses fissures en la façana. En la part superior s'han conservat 5 arcs de mig punt, i 4 de les 5 espitlleres que probablement devia tenir.	
Documentació gràfica:

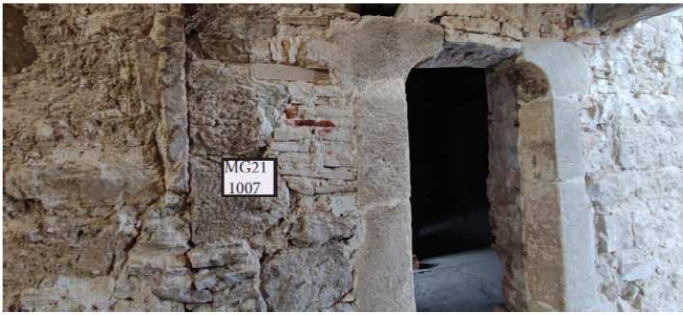
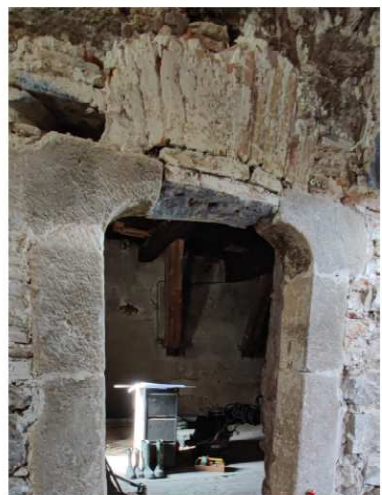
Nº de U.E. / Intervenció:	MG21 - U.E. - 1007 / Molí de Gualta (Baix Empordà)	
Fase constructiva:	Cinquena fase constructiva

Descripció:	Remodelació de la porta que dona accés a la torre des de l'edifici nord. Per fer aquesta reparació utilitzen maó sòlit lligat amb morter. En la part superior s'hi fa un arc rebaixat per unir els blocs de pedra.	
Documentació gràfica:

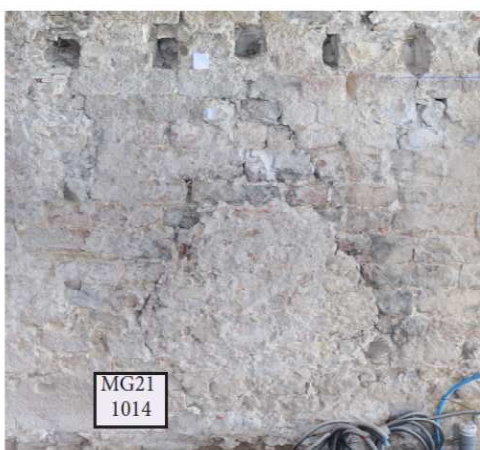
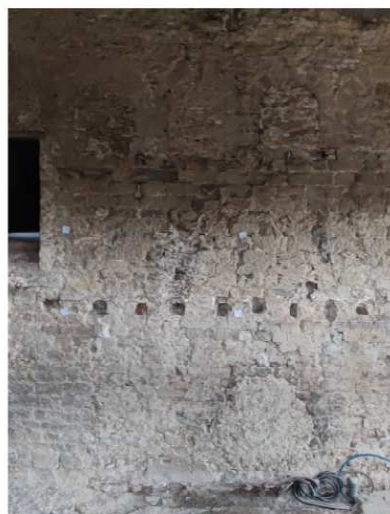
Nº de U.E. / Intervenció:	MG21 - U.E. - 1014 / Molí de Gualta (Baix Empordà)	
Fase constructiva:	Tercera fase constructiva

Descripció:	Reparació dany en la façana.

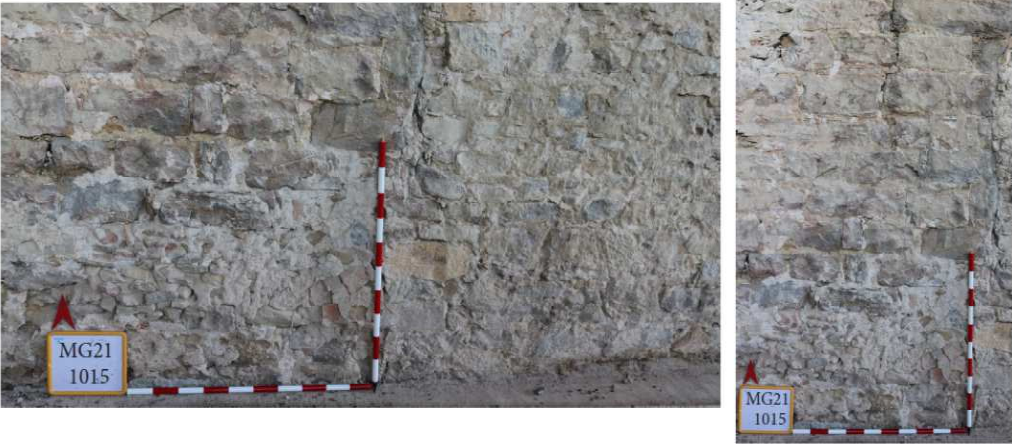
Nº de U.E. / Intervenció:	MG21 - U.E. - 1015 / Molí de Gualta (Baix Empordà)	
Fase constructiva:	Tercera fase constructiva

Descripció:	Reparació dany en la façana.	
Documentació gràfica:

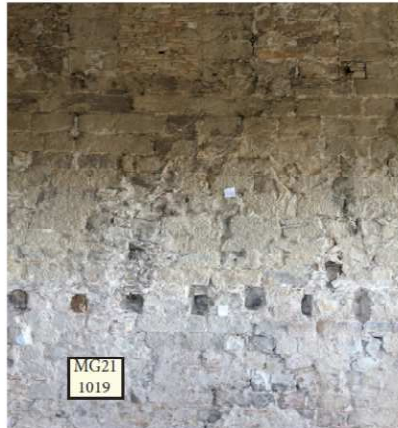
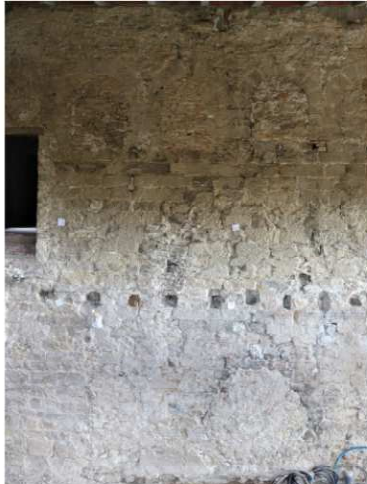
Nº de U.E. / Intervenció:	MG21 - U.E. - 1019 / Molí de Gualta (Baix Empordà)	
Fase constructiva:	Tercera fase constructiva

- **UE 1019:** Reparació de fissures en la façana de l'edifici de carreus [UE 1002].
- **UE 1020:** Forats de biga relacionats amb la construcció de la segona planta de l'edifici sud-est [UE 1004].

Descripció:	Reparació fissures en la façana de l'edifici de carreus	
Documentació gràfica:
