**Abric de Parellada

Capçanes
(Tarragona)**

**Intervenció de
Conservació
(Consolidació)
Expedient CU-2016-374**

**Eudald Guillamet
Setembre 2016**

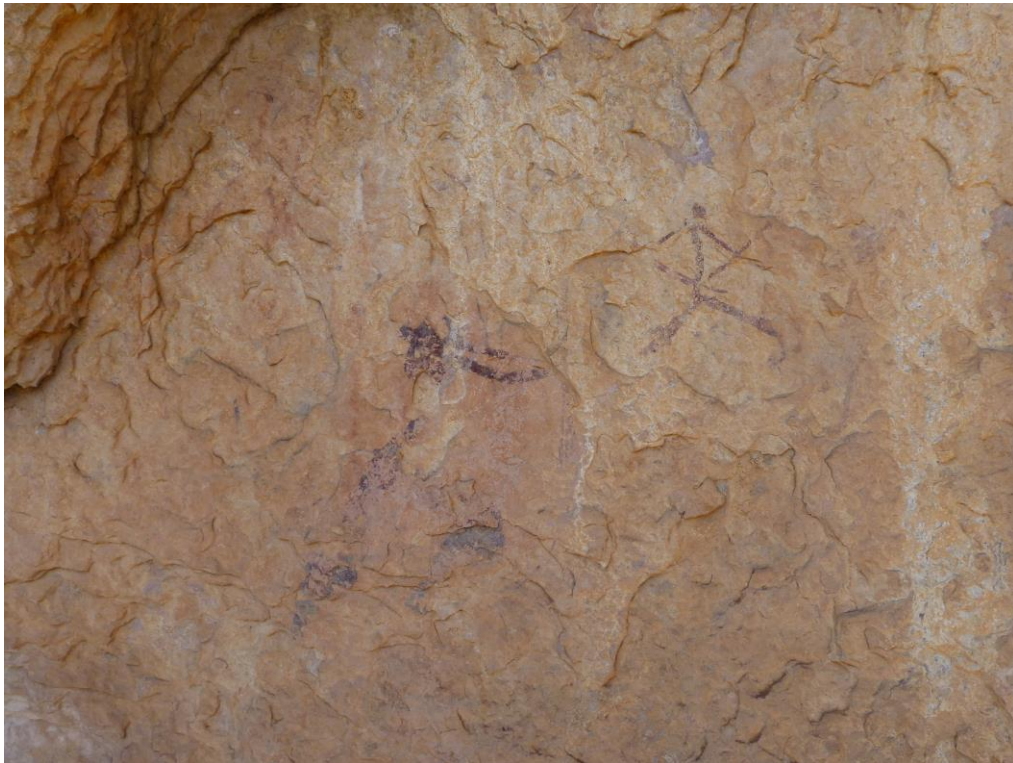
Conjunt abans de la intervenció de consolidació.

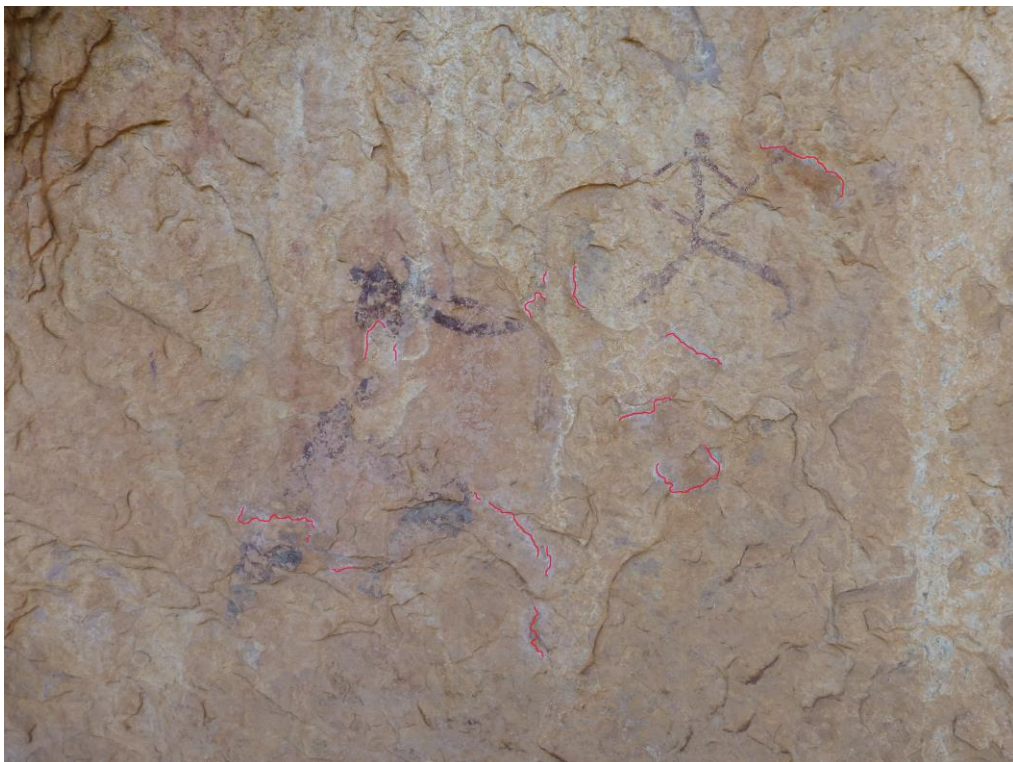
_____ zones on s'ha intervingut.

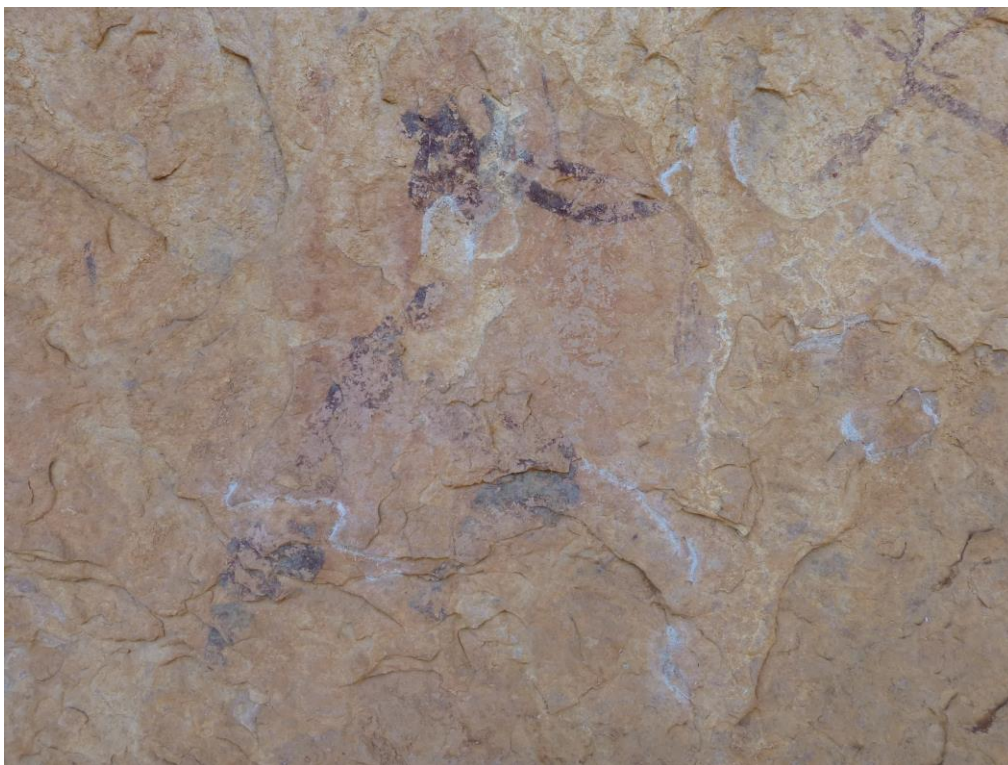
Aplicació de morters.

En cada fissura abans de l'aplicació del morter s'ha humidificat la roca polvoritzant aigua embotellada de baixa mineralització per evitar esquerdes i retraccions al morter en el procés d'assecat. L'excés de calç s'ha eliminat curosament amb una esponja humida deixant el gra de la sorra visible. Un cop sec el morter s'ha entonat acostant-lo al color de la pàtina de la roca amb una lleugera aiguada d'aquarel·les (Schmincke).

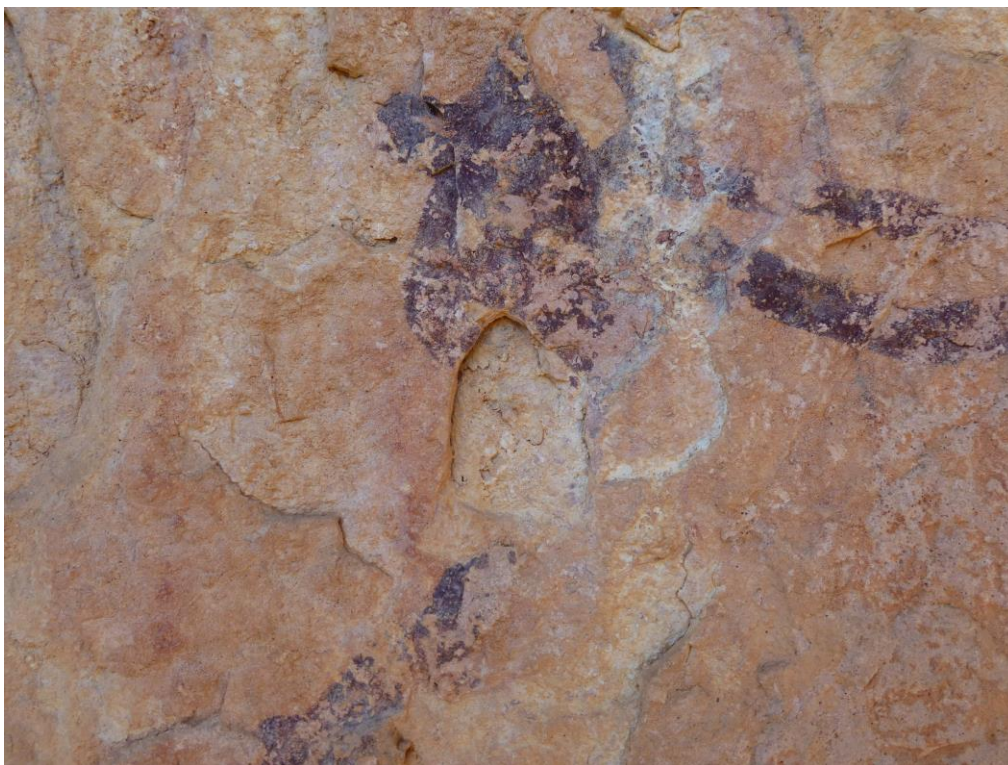
A l'abric I hi havia diverses zones fissurades que encara que no presentessin un gran risc de caiguda era imprescindible fixar per evitar possibles alteracions posteriors.

Detall d'una de les zones a consolidar.

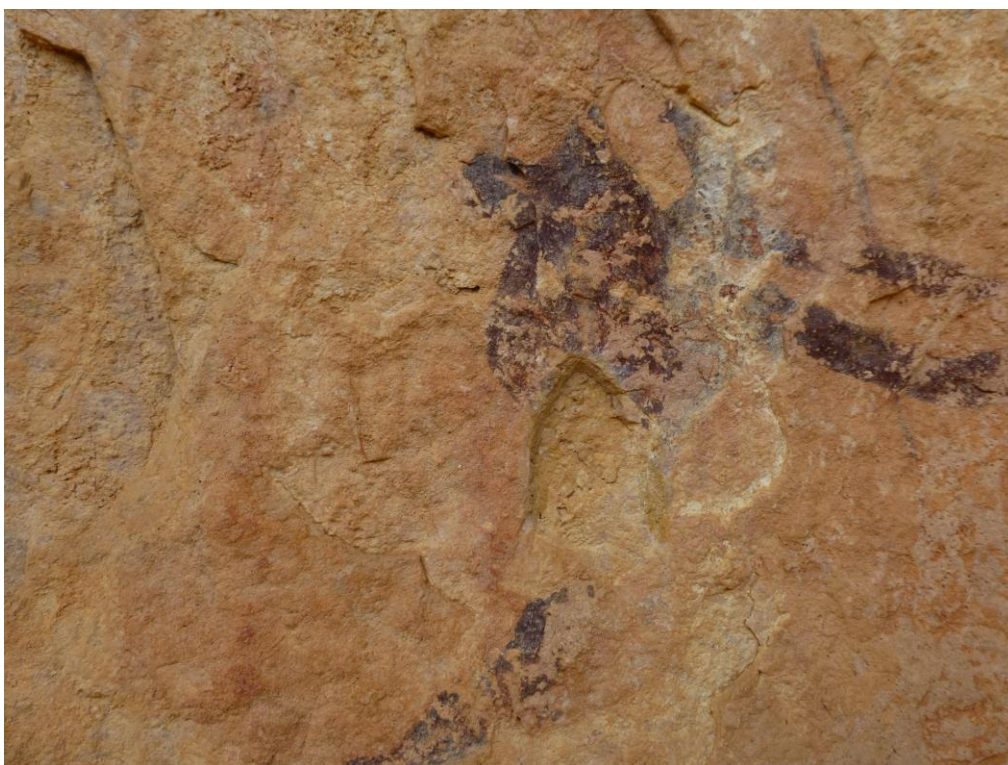
Ídem. Després de la intervenció.

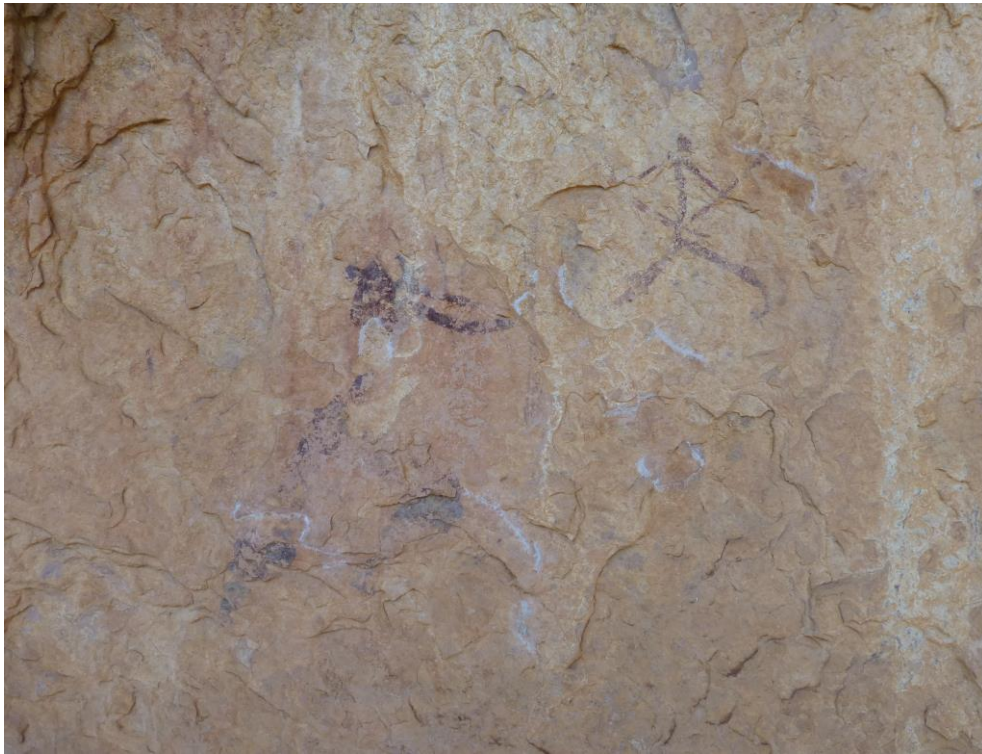
Vista general de l'aplicació de morters.

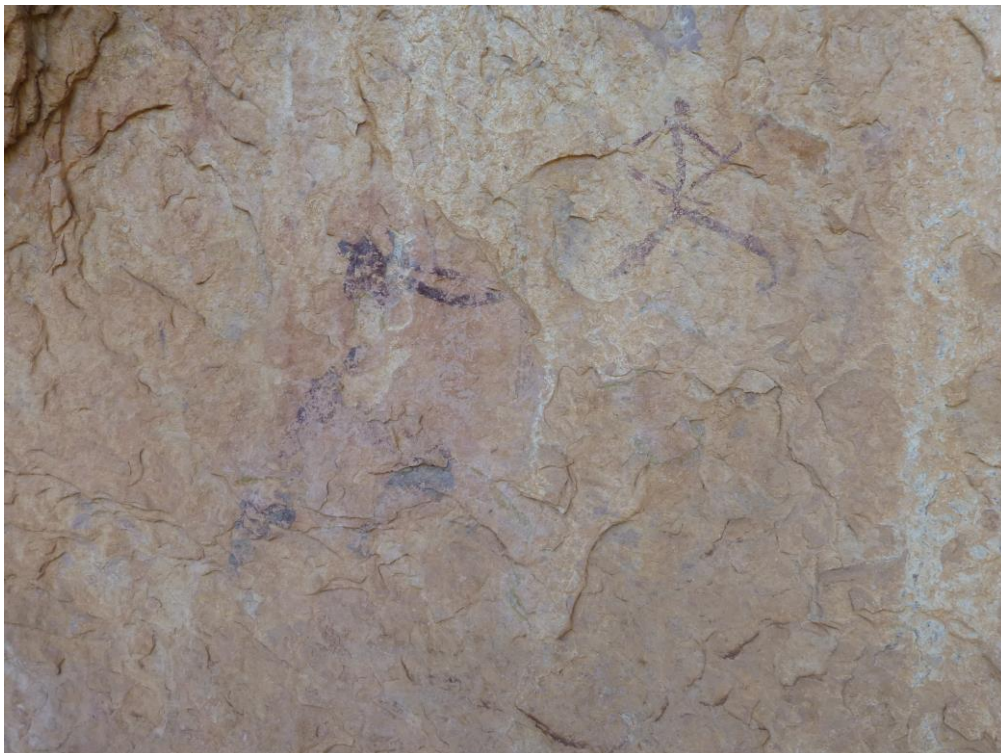
Ídem. Acabada la intervenció.
