**Abric de la Vall I  
Capçanes  
(Tarragona)**

**Intervenció de  
Conservació**

**Figs. 10 i 12, 25, 27 i 31-38  
Expedient CU-2017-451**

**Eudald Guillaumet  
Juliol 2017**

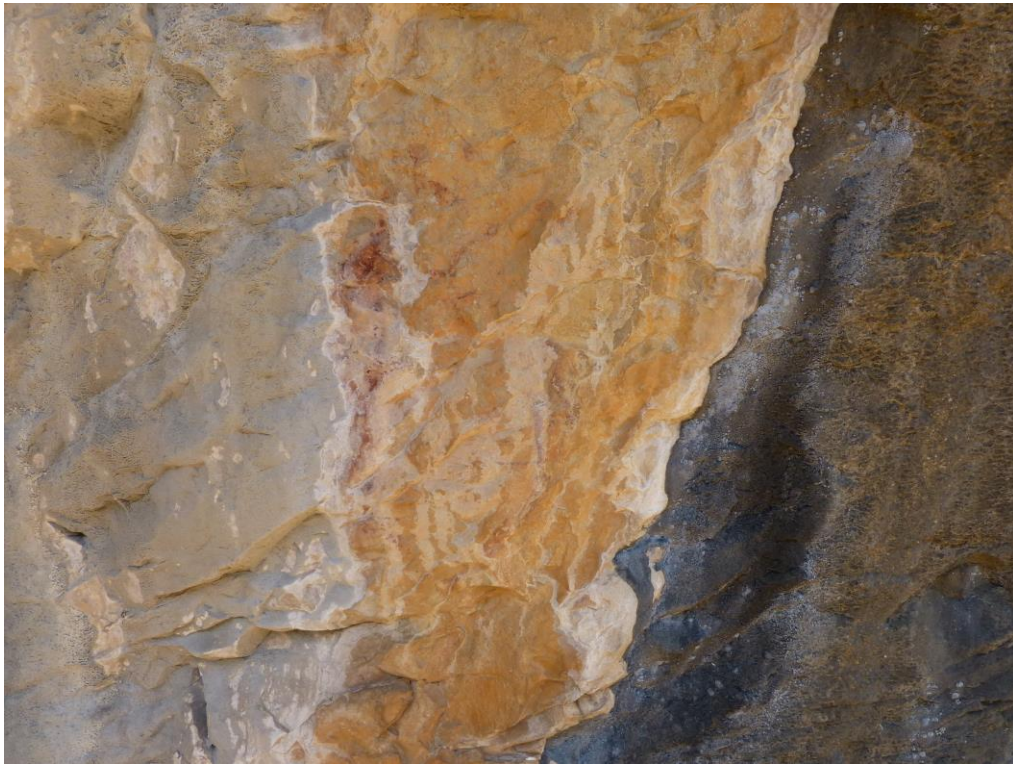
Les figures 10 i 12 es veuen afectades parcialment per colades calcàries. Aquestes colades cobreixen en part les figures i han produït descamacions en la pintura. La colada de la banda dreta sembla activa. Presència de criptosals que han produït descamacions i despreniments que han afectat greument la pel·lícula pictòrica.

**Figs. 10 i 12. Aspecte general**

A les figures 10 i 12 s'han eliminat parcialment els dipòsits de la colada translúcida per mitjà de l'aplicació d'apòsits de paper impregnats amb aigua de baixa mineralització i posterior treball amb eines de precisió (bisturí i puntes esfèriques de diamant) sota lupa de 4 augments.

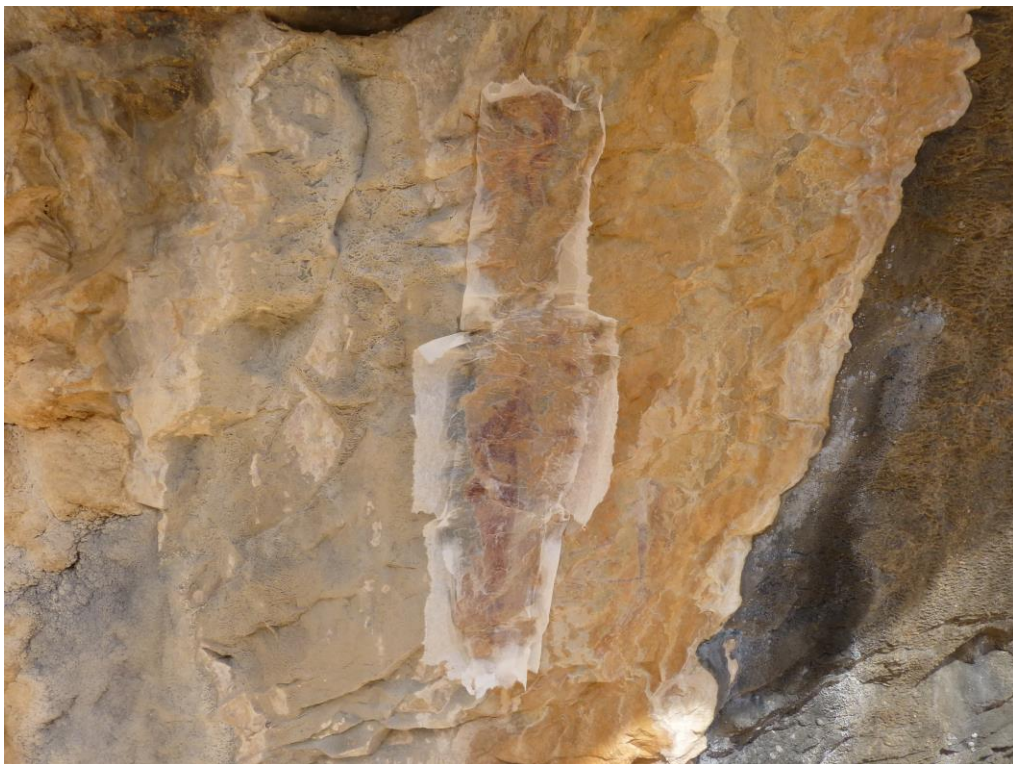
**Íd. Aplicació d'apòsits de paper amb aigua de baixa mineralització.**

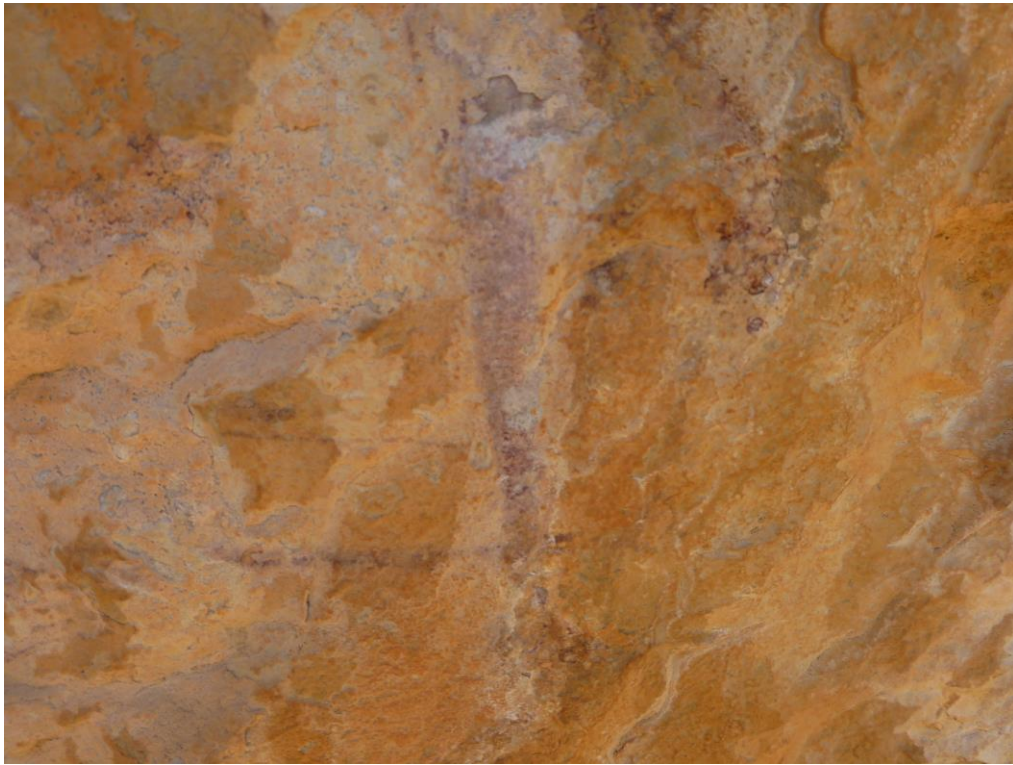
**Fig. 12, aspecte després del procés de neteja.**

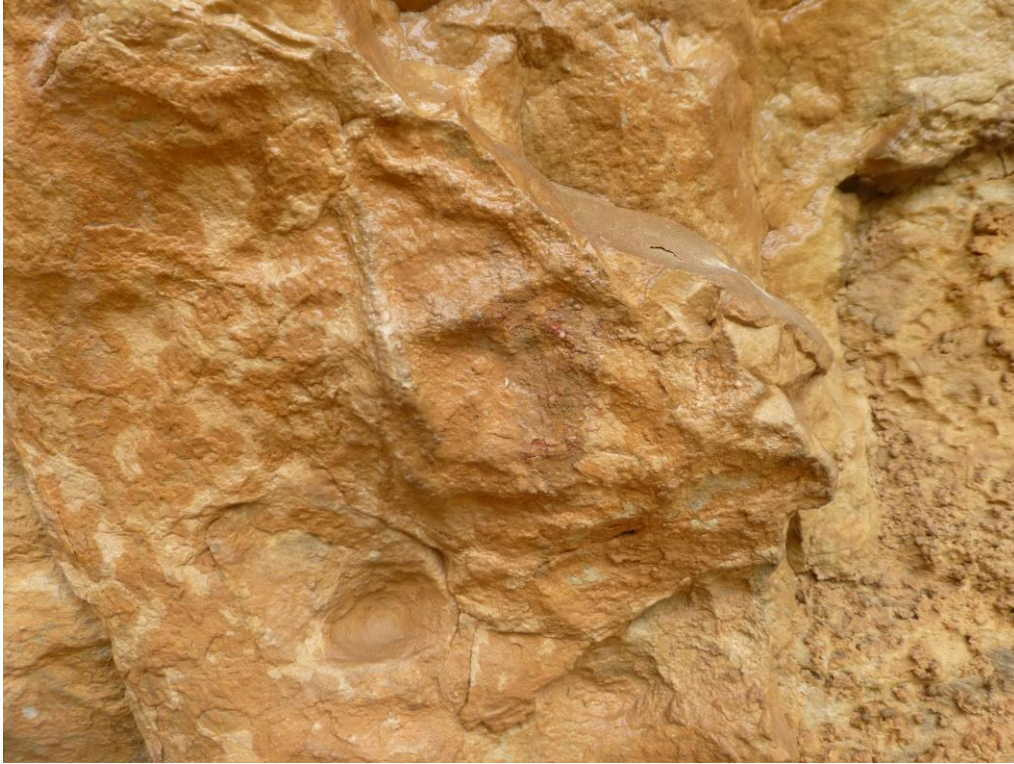
Es tracta de la representació del cap d'una possible cérvola que presenta tota la superfície fragilitzada i alterada per la formació de sals superficials. Possiblement quan es va pintar la superfície ja presentava alteracions.

**Fig. 25. El seu estat de conservació ha desaconsellat qualsevol tipus d'intervenció.**

A la figura 25 la fragilitat d'aquesta figura ha desaconsellat qualsevol tipus d'intervenció.

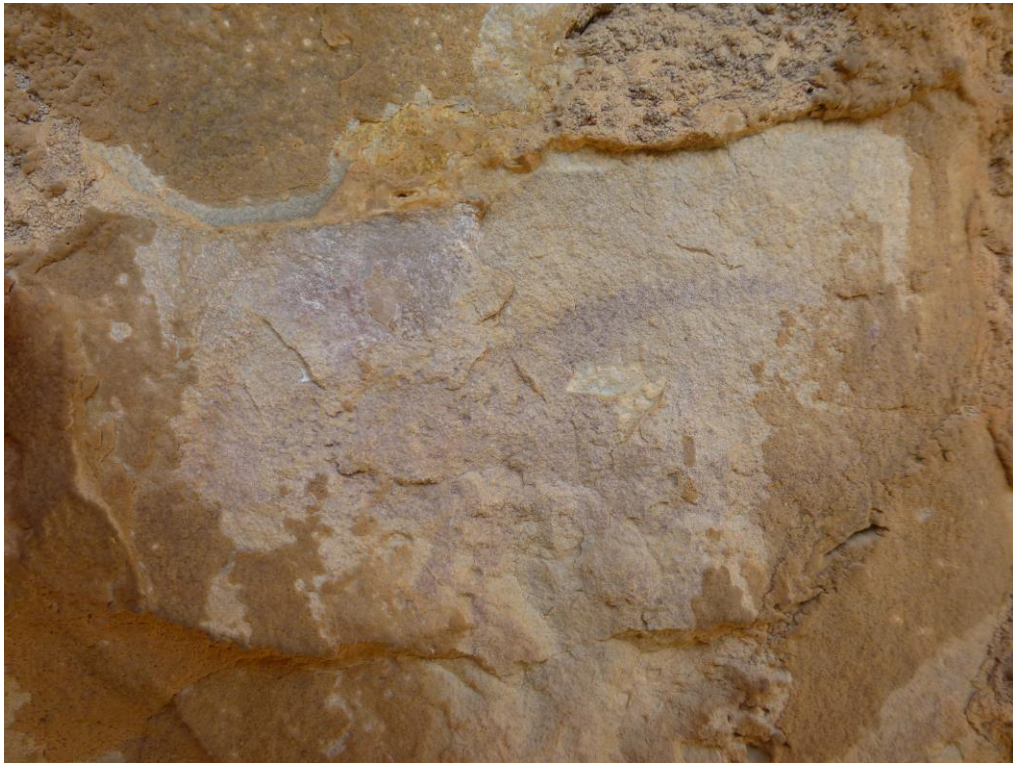
La superfície està recoberta per la pel·lícula blanquinosa natural formada per pols i concrecions. Ja es va pintar en una part alterada de la superfície on la descamació va deixar al descobert una zona de roca dura i compacta.

**Fig. 27 abans de la intervenció.**

A la figura 27 la veladura blanca que ocultava parcialment la figura s'ha eliminat per aplicació de apòsits d'aigua de baixa mineralització i raspallat posterior. Les petites zones que presentaven antigues pèrdues de roca s'han entonat lleugerament amb aiguades d'aquarel·la.

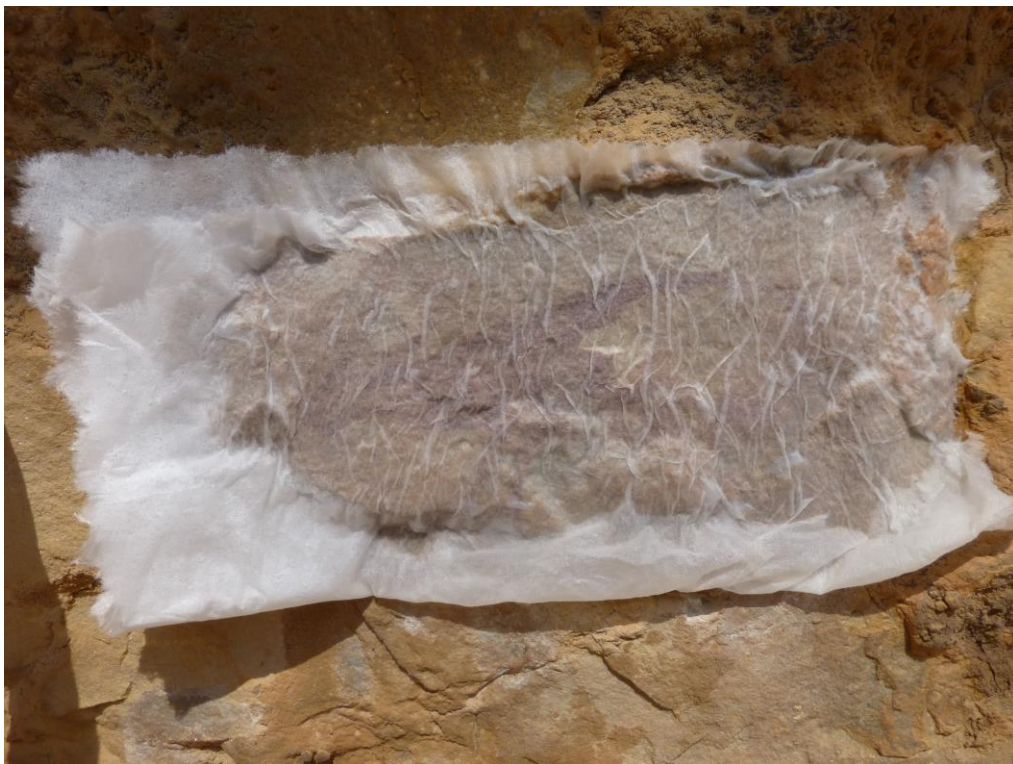
**Fig. 27. Aplicació d'apòsits de paper impregnat amb aigua de baixa mineralització.**

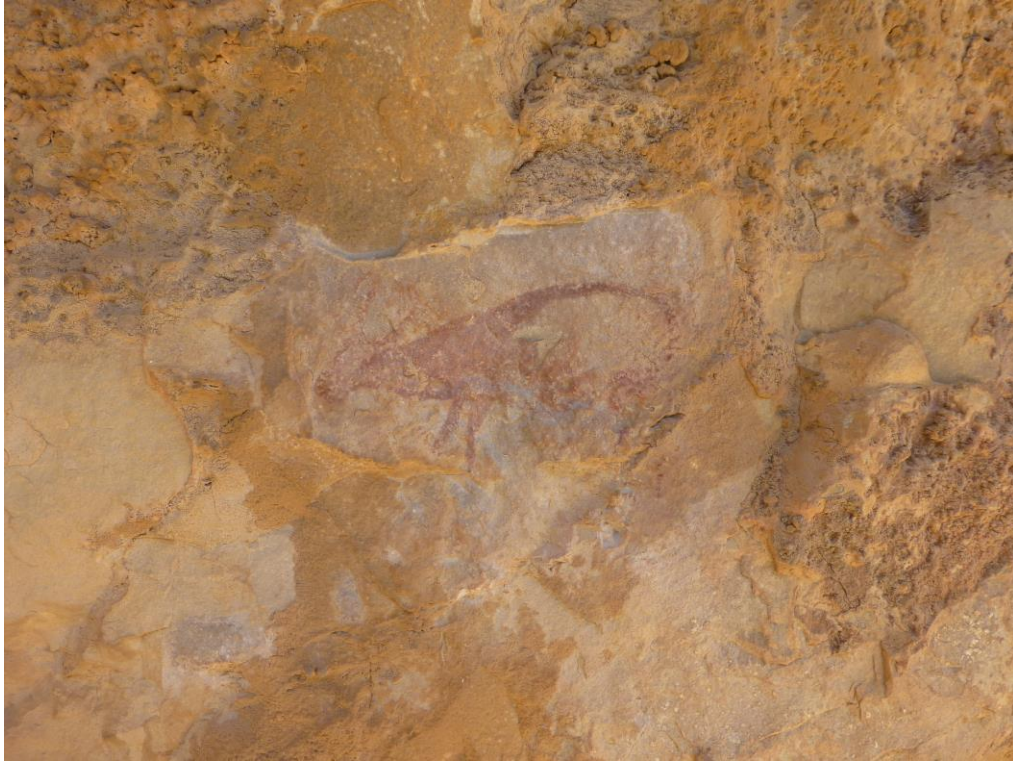
**Fig 27. Intervenció finalitzada.**

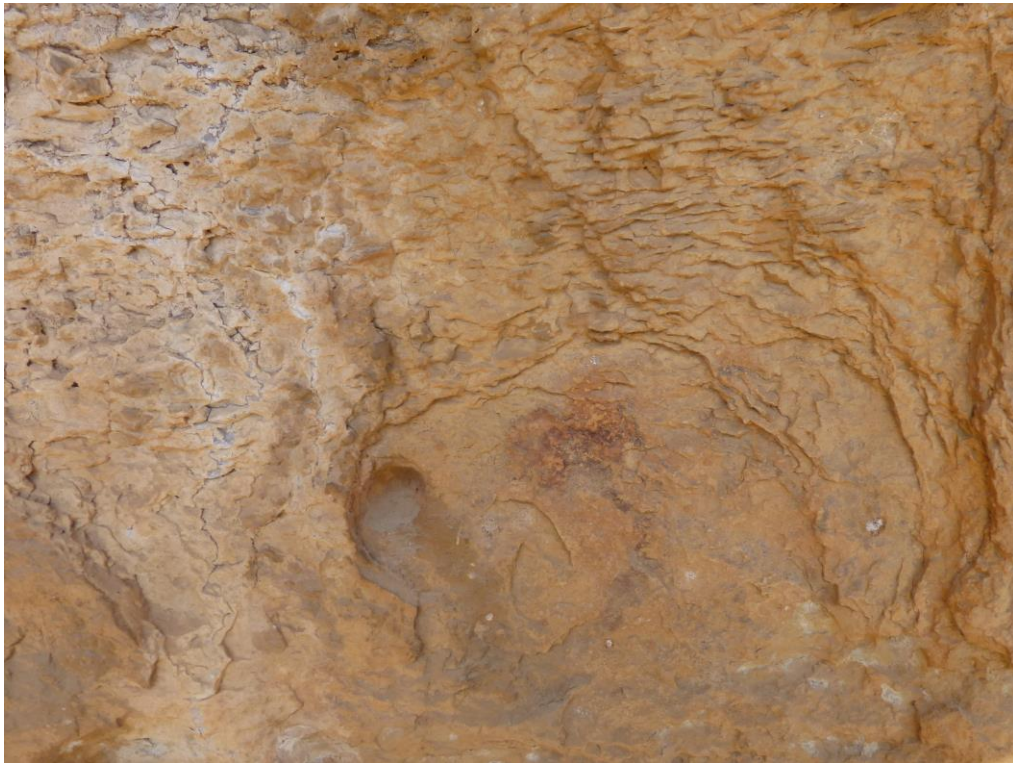
Descamacions a la pel·lícula a la part superior de l'arquer. Concrecions superficials a la part inferior. Tot el conjunt està pràcticament recobert per un vel de concrecions d'origen biològic.

**Figs. 31 a 38 abans de la intervenció.**

A les figures 31 a 38 la metodologia utilitzada per l'eliminació del vel superficial ha estat la mateixa que per la fig. 27, es a dir per mitjà de l'aplicació d'apòsits de paper impregnats d'aigua de baixa mineralització, raspallat suau posterior. Els lleugers restes blancs de sals superficials s'han eliminat aplicant a tota la superfície apòsits impregnats amb aigua de baixa mineralització i aigua desmineralitzada 1:1, eliminats completament eixuts. Entonat final lleuger amb aquarel·la les zones blanques de les antigues descamacions.

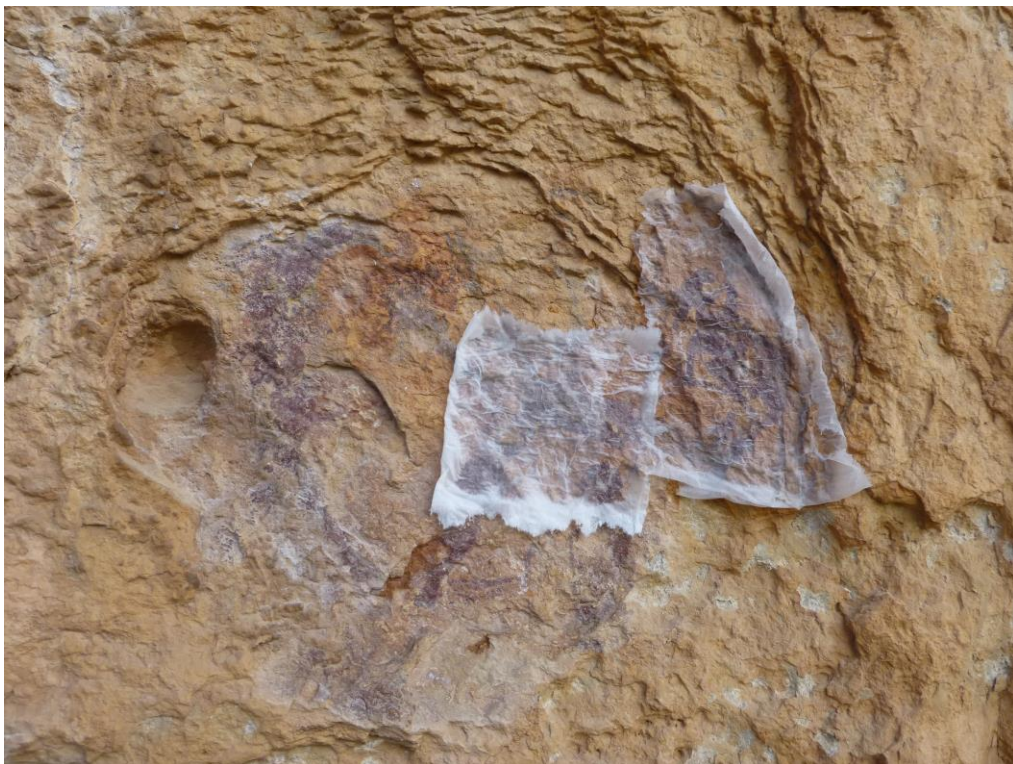
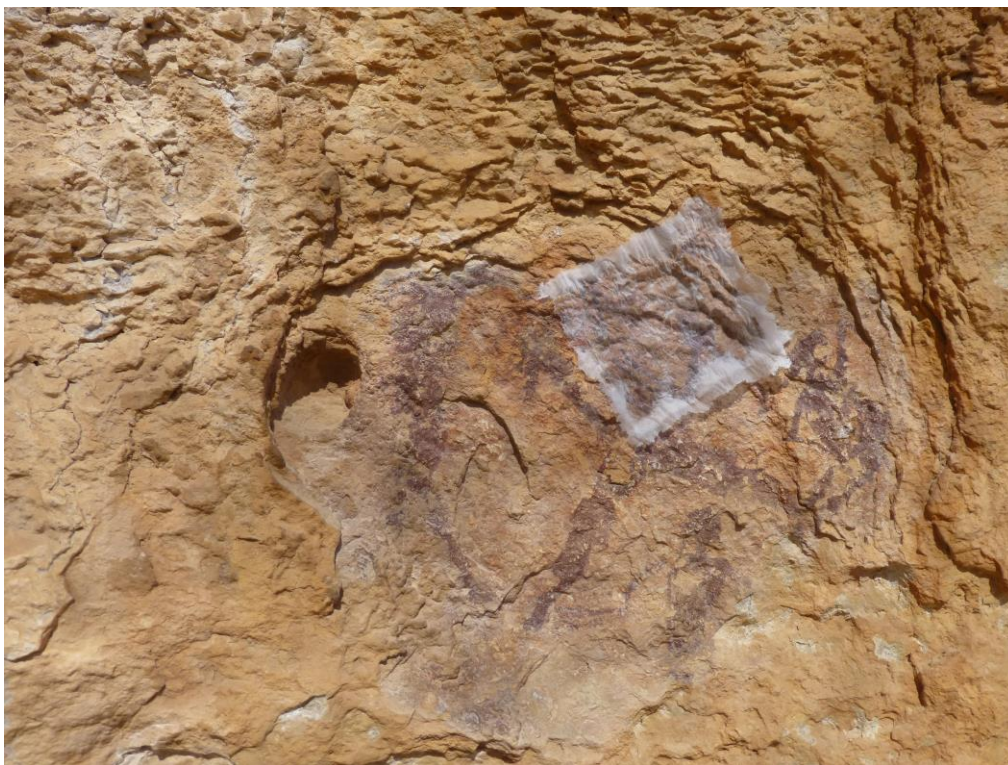
**Figs. 31 a 38. Procés d'intervenció. Aplicació d'apòsits impregnats amb aigua de baixa mineralització.**

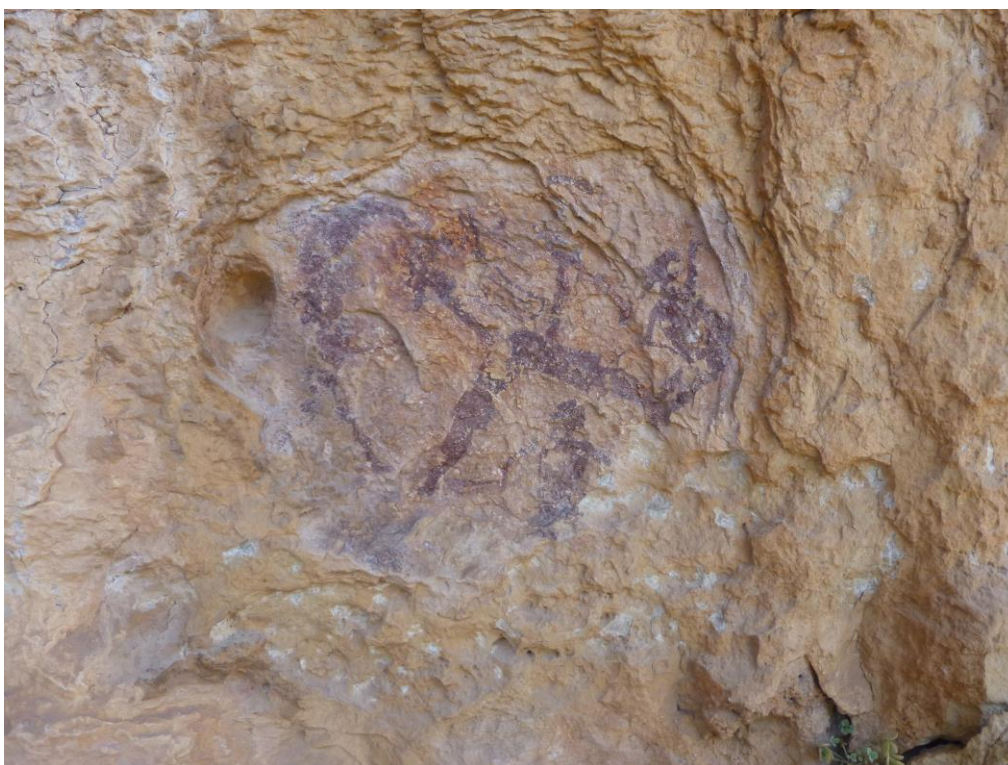
Íd. Neteja finalitzada

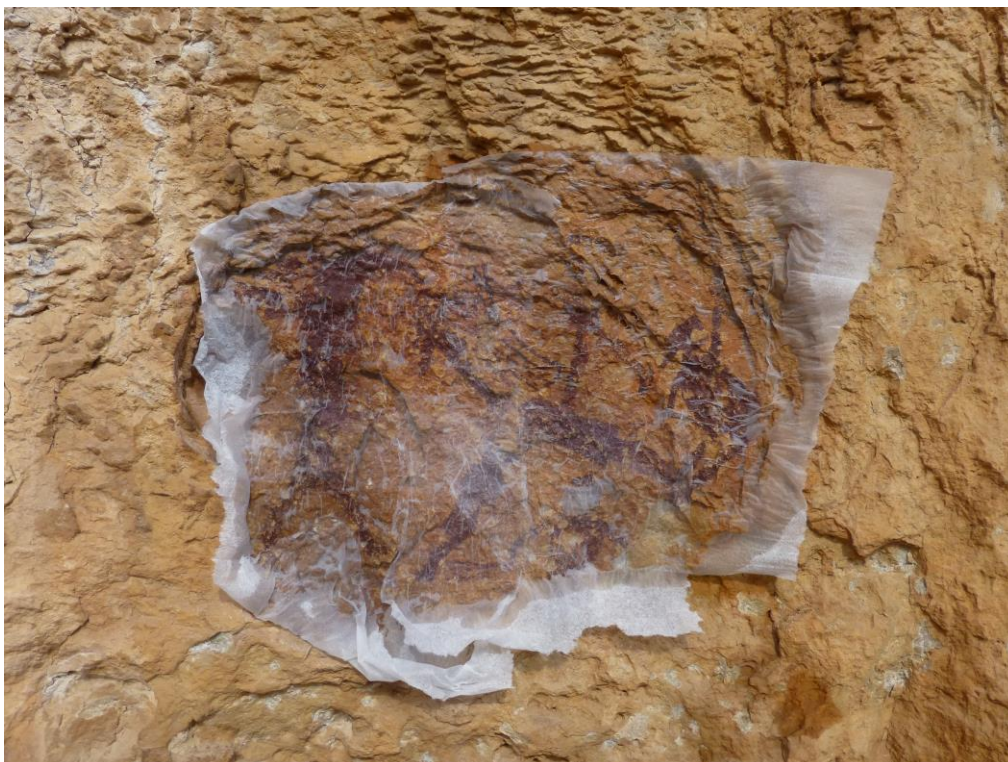
**Íd. Eliminació de restes de sals superficials.**

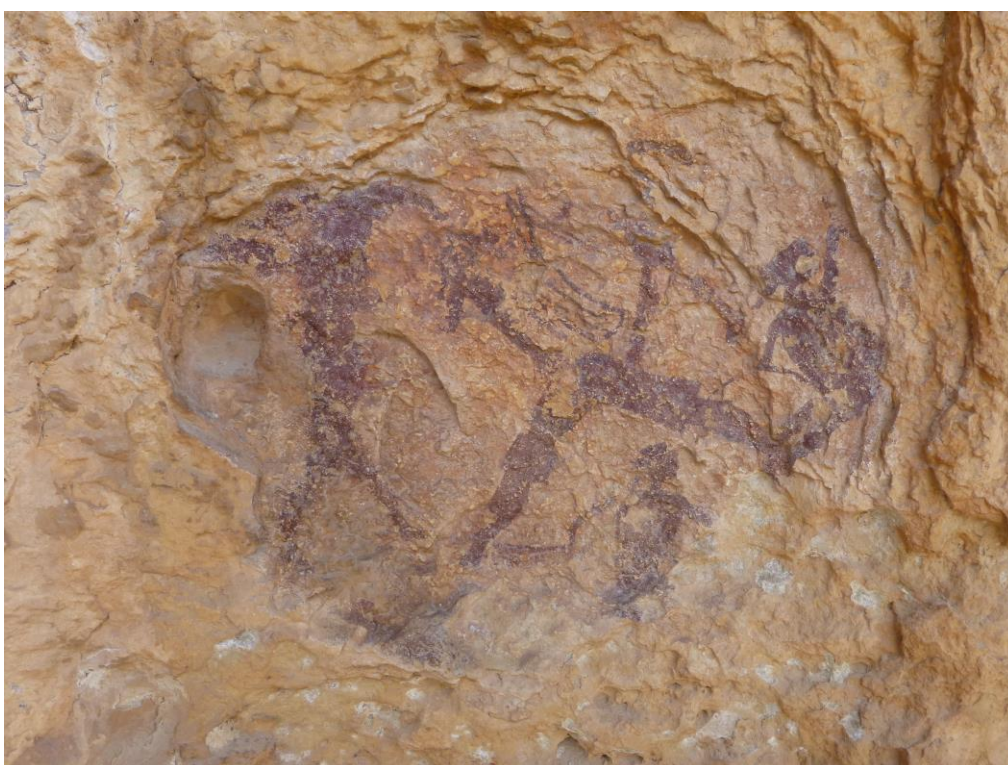
**Intervenció finalitzada.**
