Memòria del seguiment d'uns treballs de rebaix al Castell d'Amposta.

M^a del Mar Villalbi Prades

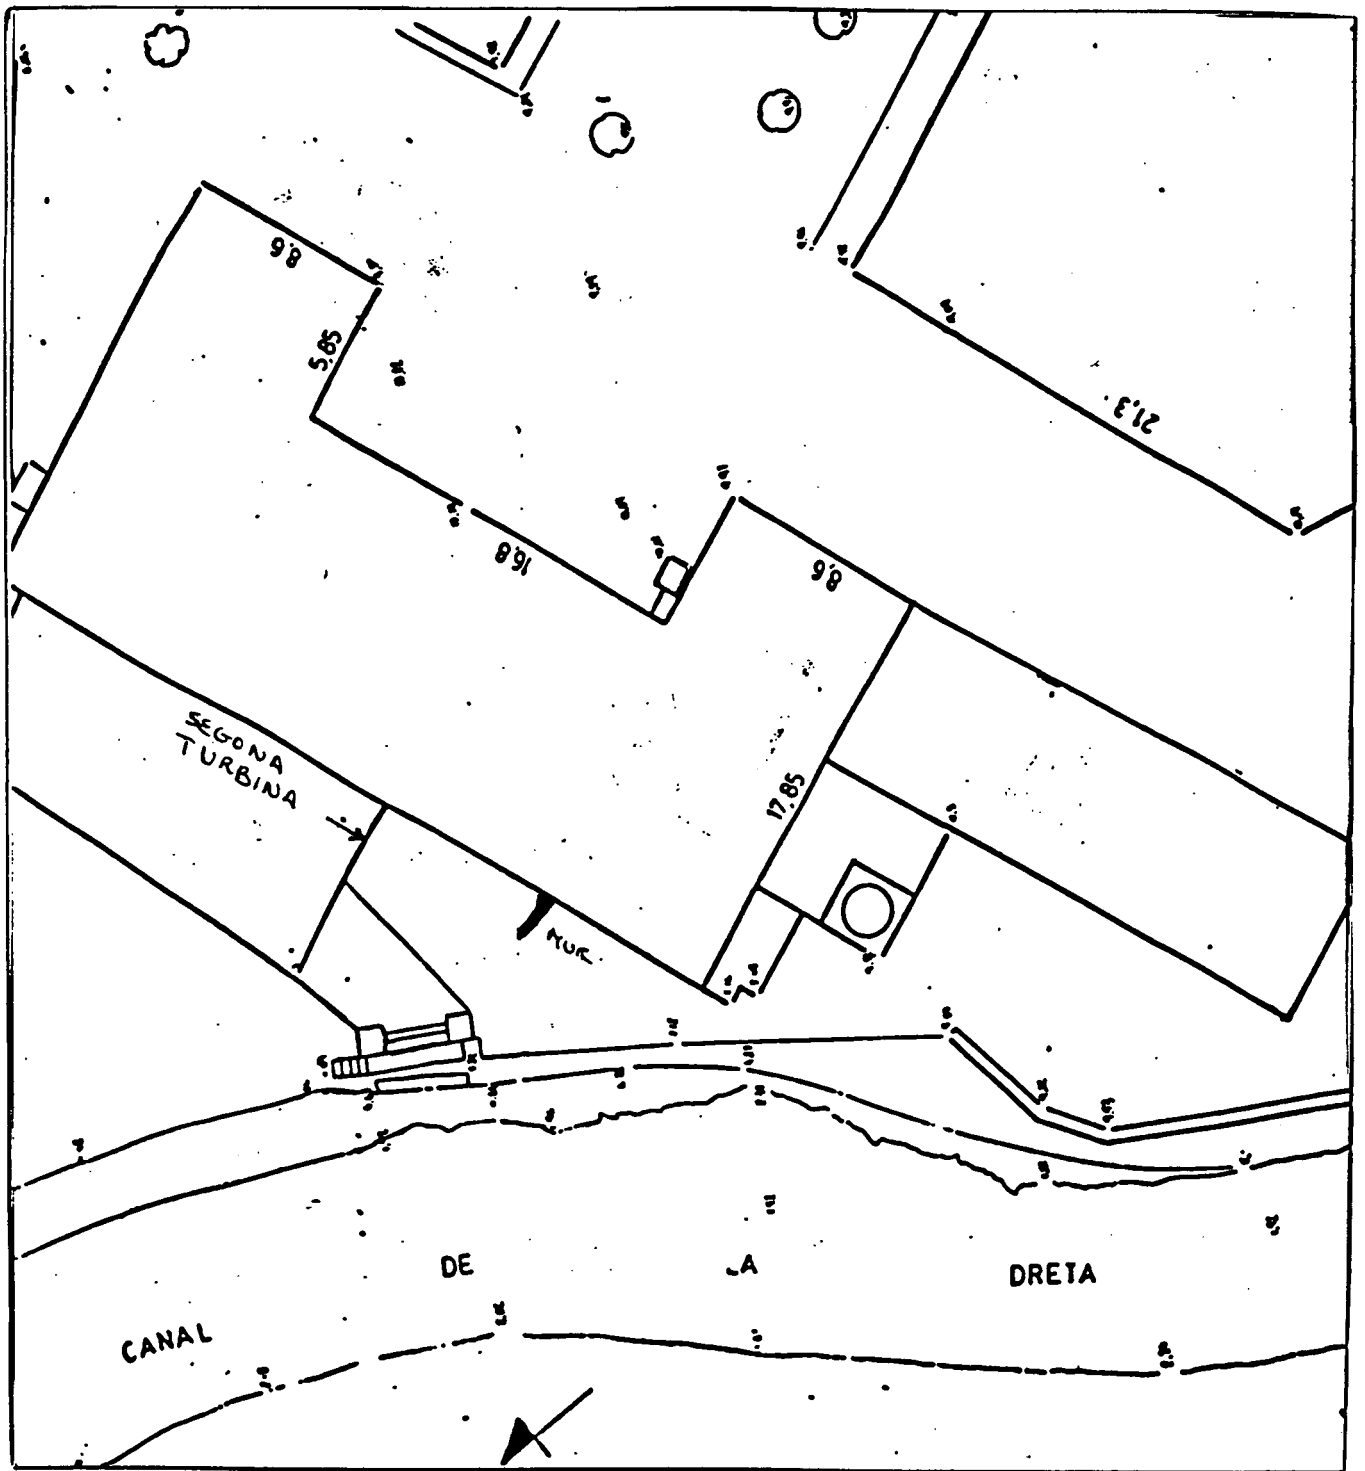
FIGURA 1

La zona intervinguda, façana posterior del Moli Cercós (Fig.1), ens dóna uns nivells corresponents a l'espai entre la part exterior del moli i el canal, zona de l'antic fossat.

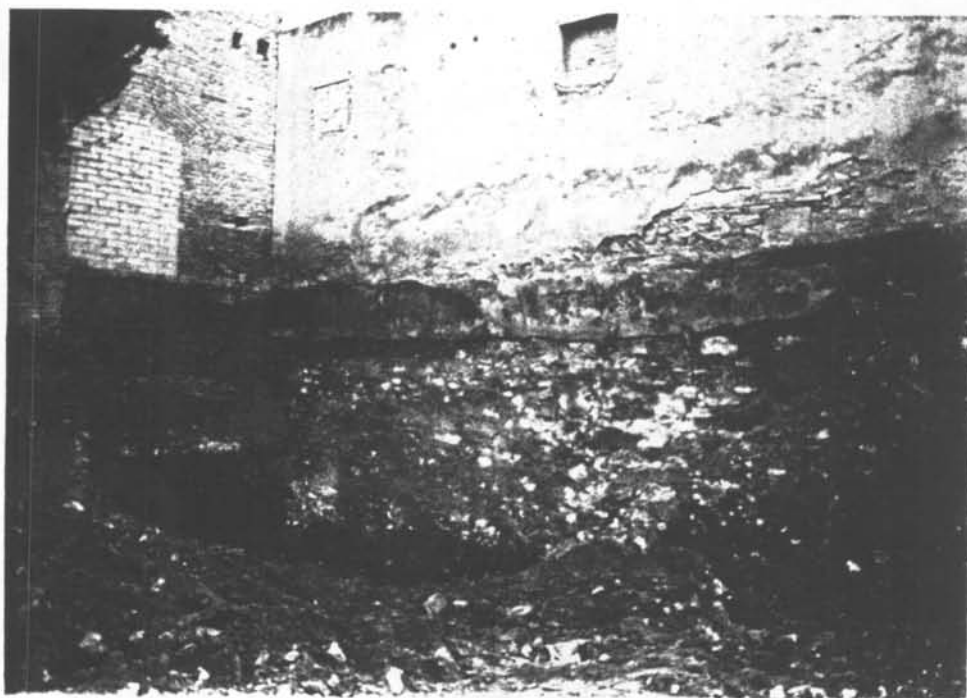
Foto 1

1. Part esquerra. Fonamentació del mur de façana a sobre del nivell de graves. Perpendicular a aquest, i pel que sembla posterior, en la façana de l'altre edifici apareixia la porta d'una segona turbina, amb un arc de mig punt de rajola colmatat fins una llinxa de pedra. (Foto 1).

2. Mur, d'uns 30-40 cms d'amplada, construït amb materials amortitzats del Castell, apareixien alguns carreus de pedra tallats de forma encoixinada del mateix tipus que la torre del sondeig C VIII (Solé, 1987-88). La seva forma seria corbada i la seva funció estaria relacionada amb la segona turbina (contenció de terres). (Foto 1).

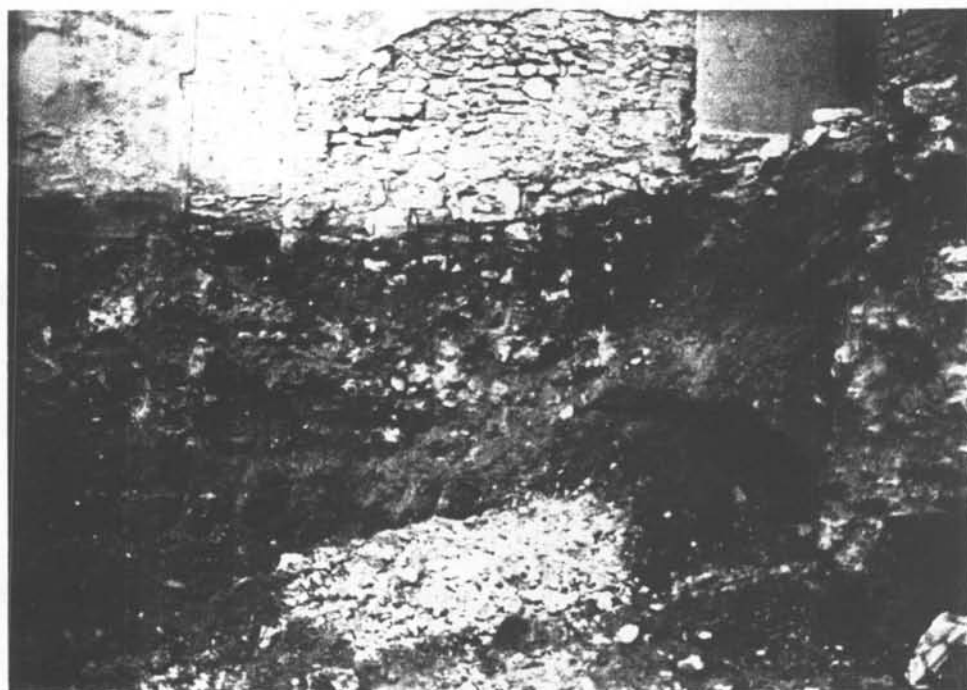
Foto 2

A la part exterior no apareix la continuació del mur de la torre trobat a l'interior de l'edifici (Solé, 1987-88), fet que ens indica que la cantonada de la torre es trobaria dins de la mateixa fonamentació de la façana, tal i com es deia en el informe de X. Solé (1987-88).
