Memòria del control arqueològic a les obres de restauració i rehabilitació de les fortificacions Avançades del castell de Sant Joan

Joan Martínez i Tomás

1.1.1 - Títol del projecte: Restauració i consolidació del recinte

fortificat de las Avançades de San Joan

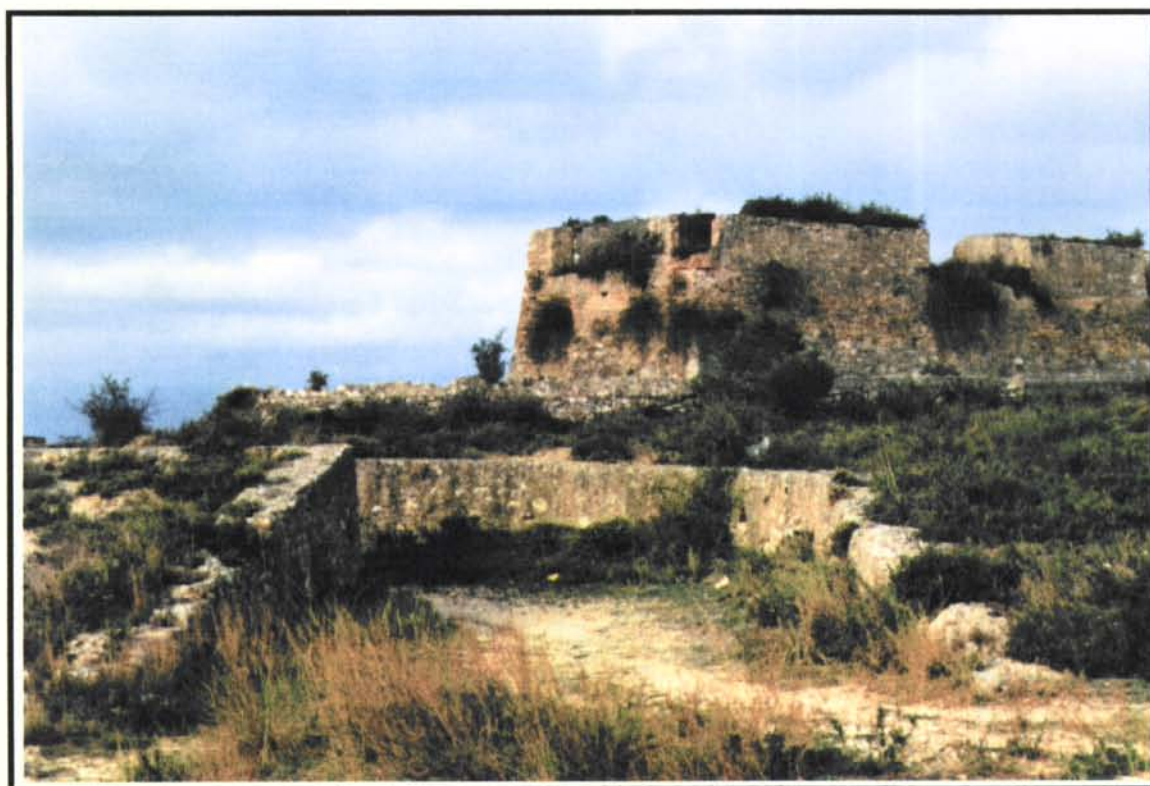
Accés principal – abans d'iniciar les tasques de neteja i restauració

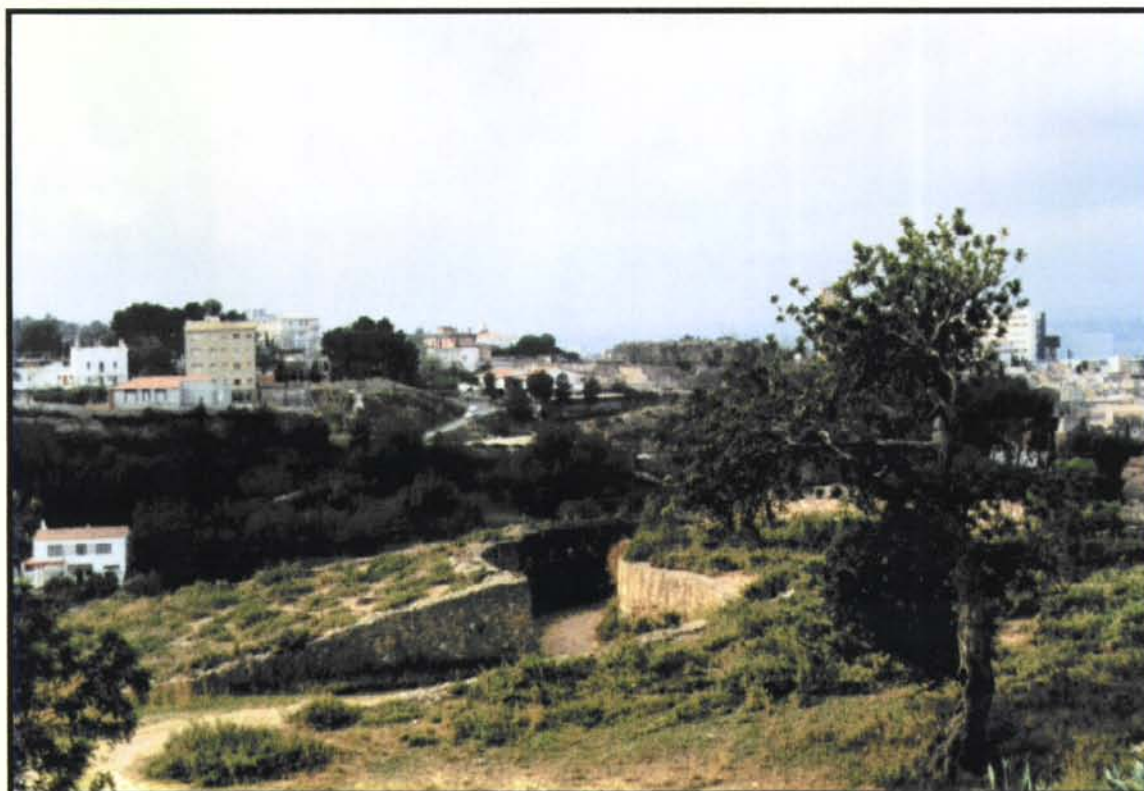
Accés principal, abans d'iniciar les tasques de neteja i ajardinament

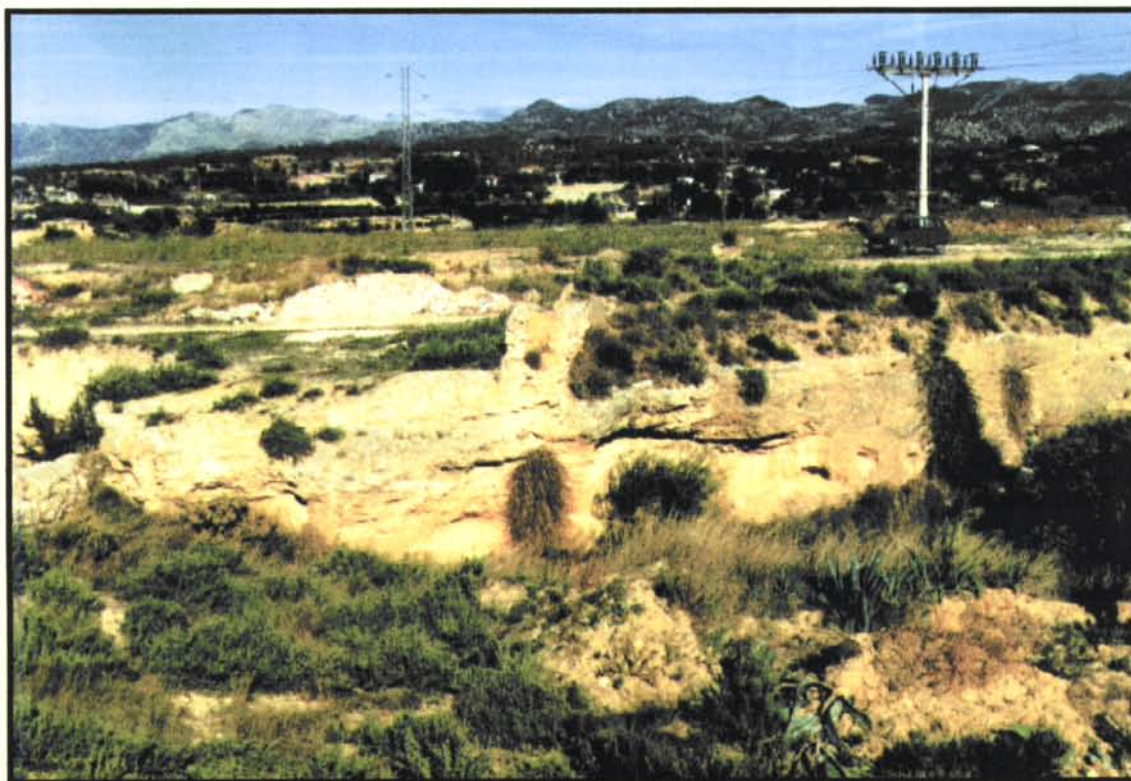
Vista del camí cobert , abans de l'intervenció de neteja i restauració

b) A excepció de la canalització i desviament de les aigües, es va fer la restitució d'un tram important dels murs del perímetre defensiu i l'execució de baranes de protecció.

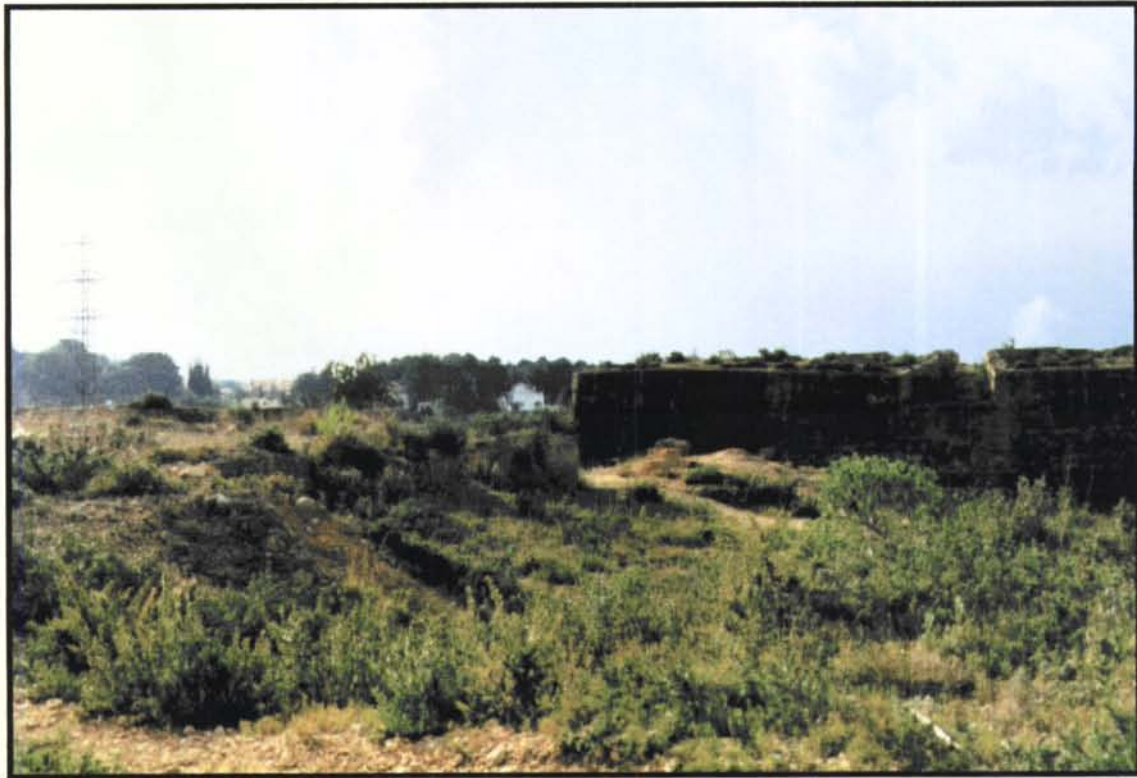
Vista de l'estat de conservació del camí cobert (sector est), al fons el revellí.

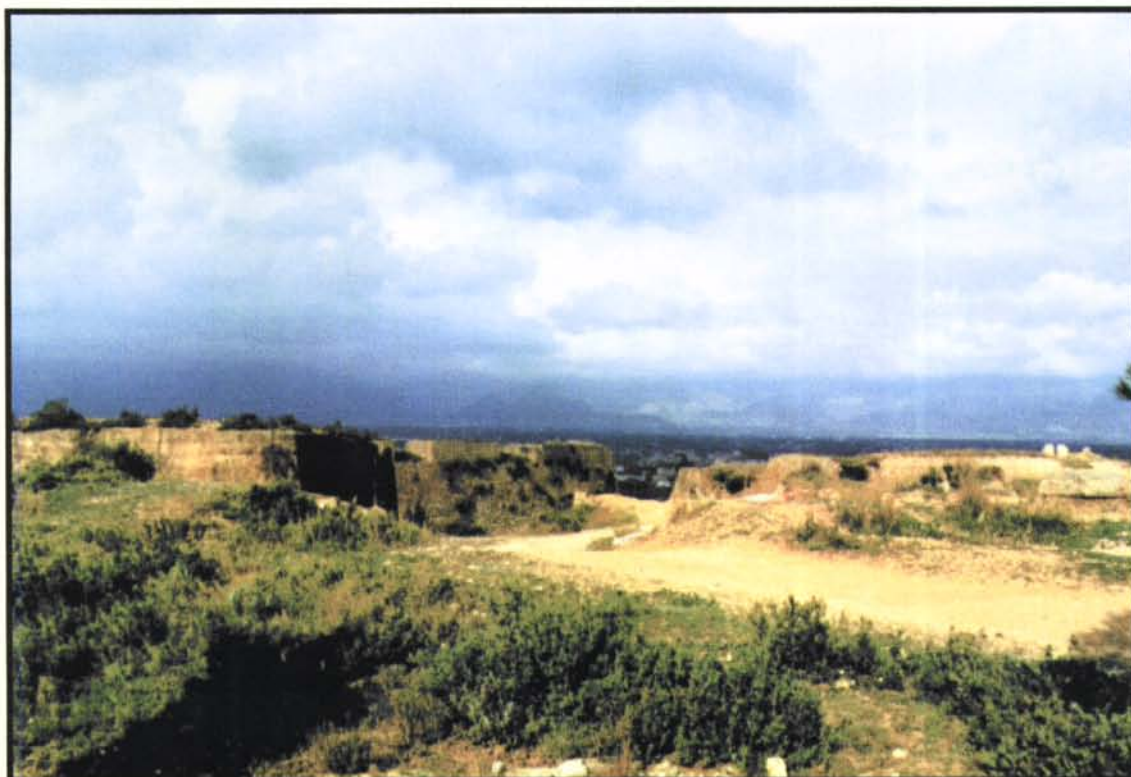
Vista de l'estat de conservació del camí cobert (sector oest), al fons el revellí.

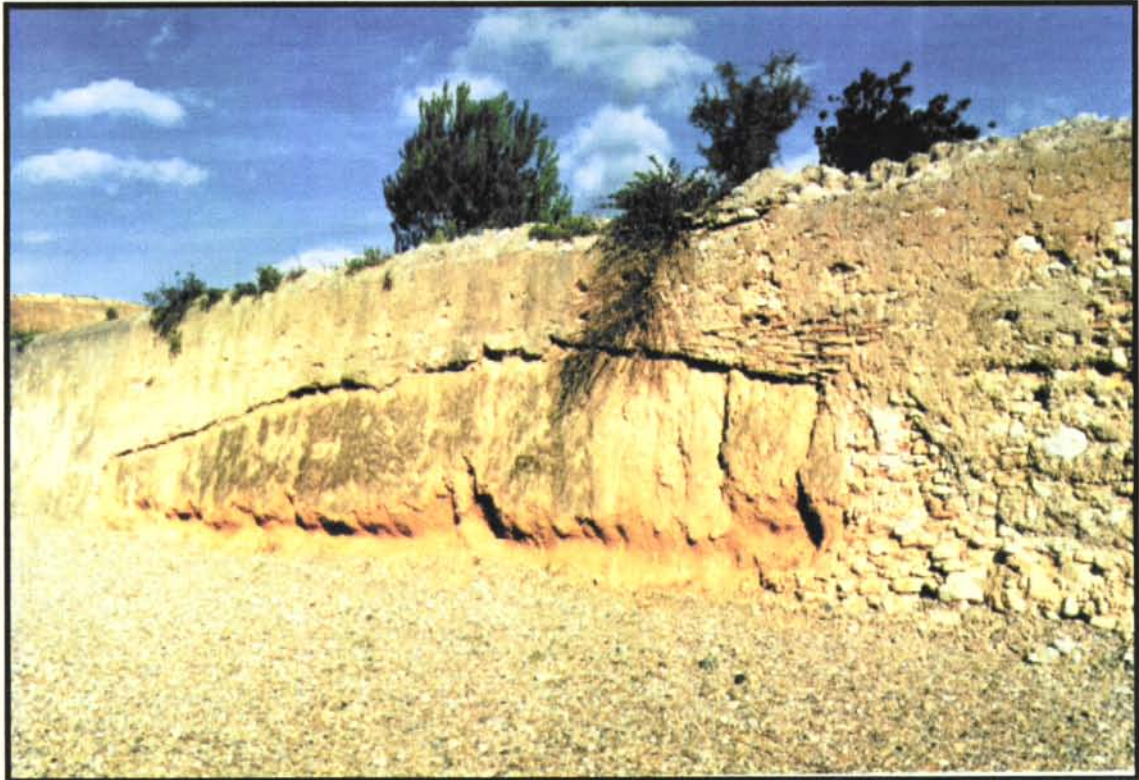
Es van realitzar els treballs de consolidació de les parets del fossat, excavades en el substrat natural. L'acció de la pluja i el pas del temps han provocat greus desperfectes en tot el fossat, especialment on el substrat natural està format per roques calcàries que es desfan amb facilitat. Els treballs no es van fianlitzar.

Detall de la contraescarpa del fossat principal, tallat al substrat natural

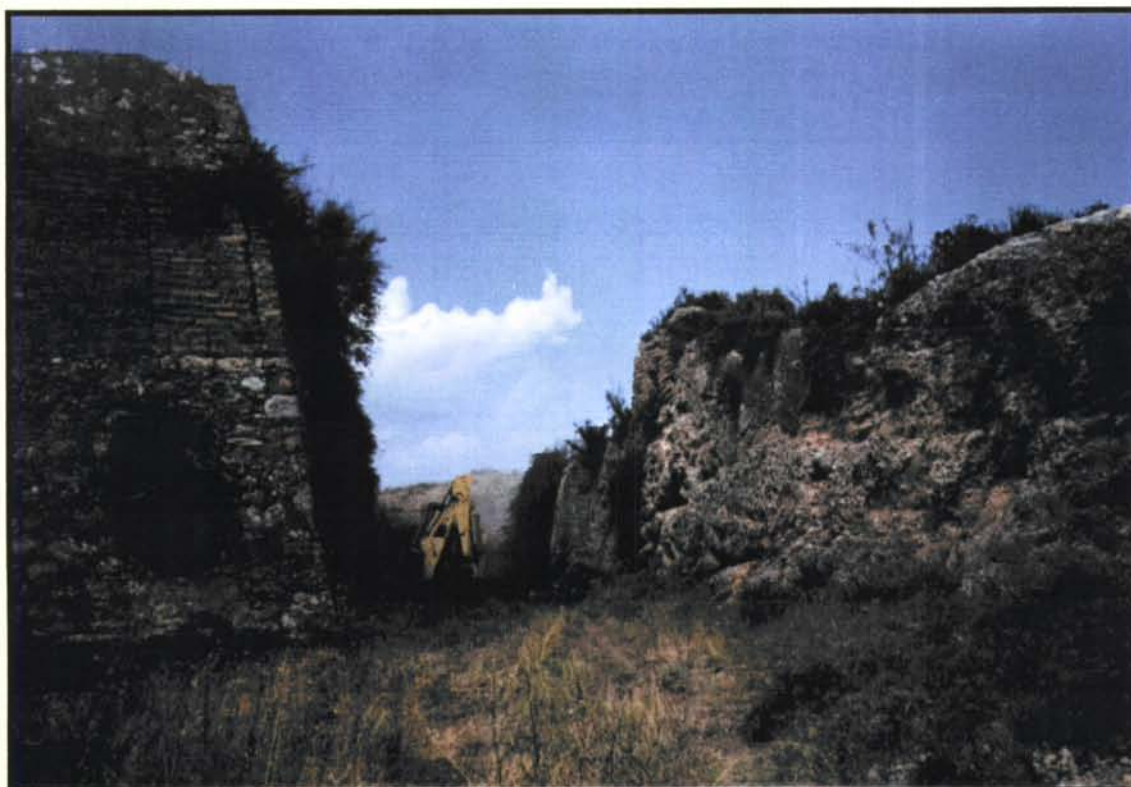
Vista del fossat principal, procés de neteja superficial de vegetació i escombros
