Consolidació arqueològica Castell de Sant Joan

Antoni Rojas Rabaneda

L'actuació de consolidació de les estructures excavades al castell de Sant Joan s'enmarcava dins del projecte d'adequació del jaciment després de les campanyes d'excavació arqueològica que s'han efectuat al jaciment. Els treballs van tenir lloc en dues fases realitzades entre juliol i setembre del 2001. Els treballs han estat dirigits per l'arqueòleg Antoni Rojas amb un grup de quatre persones.

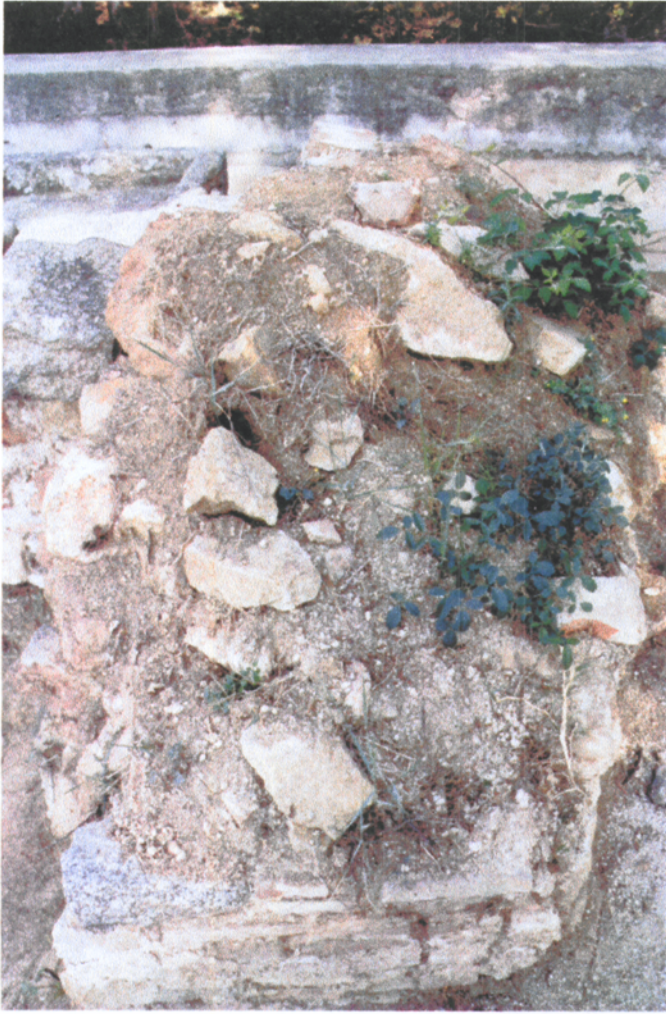
Número de Fotografia	Descripció
1	Mur 16. Estat de conservació anterior a l'actuació de consolidació.
2	Angle format pels murs 1 i 15. Blocs de pedra desplaçats i sense subjecció. Aspecte amb anterioritat a la consolidació.
3	Mur 1. Aspecte amb anterioritat a la consolidació. Blocs mal subjectats amb freqüents desprendiments.
4	Mur 1 consolidat. Conserva l'aspecte original de l'estructura però està reforçat presentant un aspecte sòlid.
5	Mur 13. Estructura amb la línia de blocs superior molt deteriorada. Imatge que presentava en els dies previs a la consolidació.
6	Mur 13. Amb posterioritat a la consolidació
7	Mur 3. Aspecte de la estructura abans de la consolidació.
8	Mur 3. Imatge del mur després de la consolidació.
9	Mur 17 amb l'aspecte que oferia els dies anteriors a la consolidació.
10	Mur 17 després de ser consolidat.
11	Murs 9 i 10. Aspecte que oferien les estructures abans de l'actuació.
12	Murs 9 i 10 després de la consolidació.

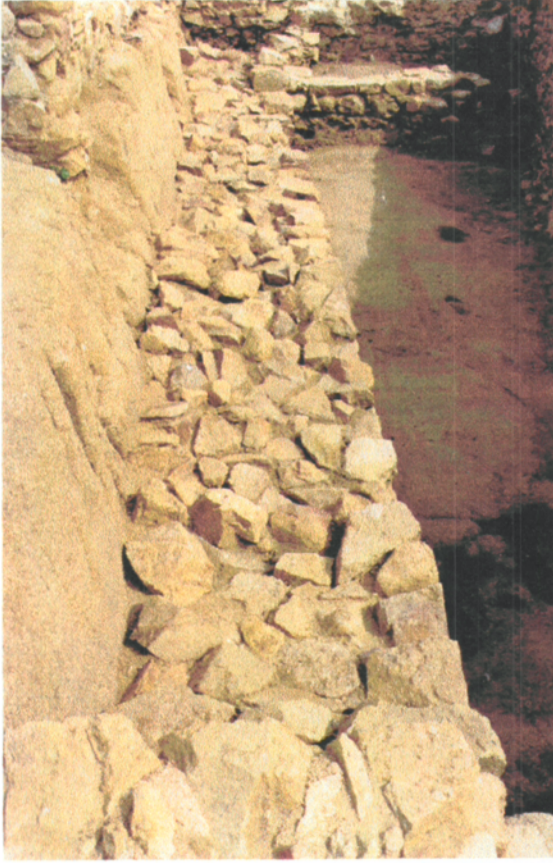
13	Mur 8 consolidat.
14	Estructura 5 consolidada.
15	Mur 6 consolidat. Presenta un aspecte molt natural respectant la imatge original.
16	Vista de les estructures 5 i 18 consolidades.
17	Estructura 19.
18	Extrem del mur 11 consolidat.
19	Estructura número 12 que forma part d'una cisterna del castell.
20	Estructura 20 consolidada.

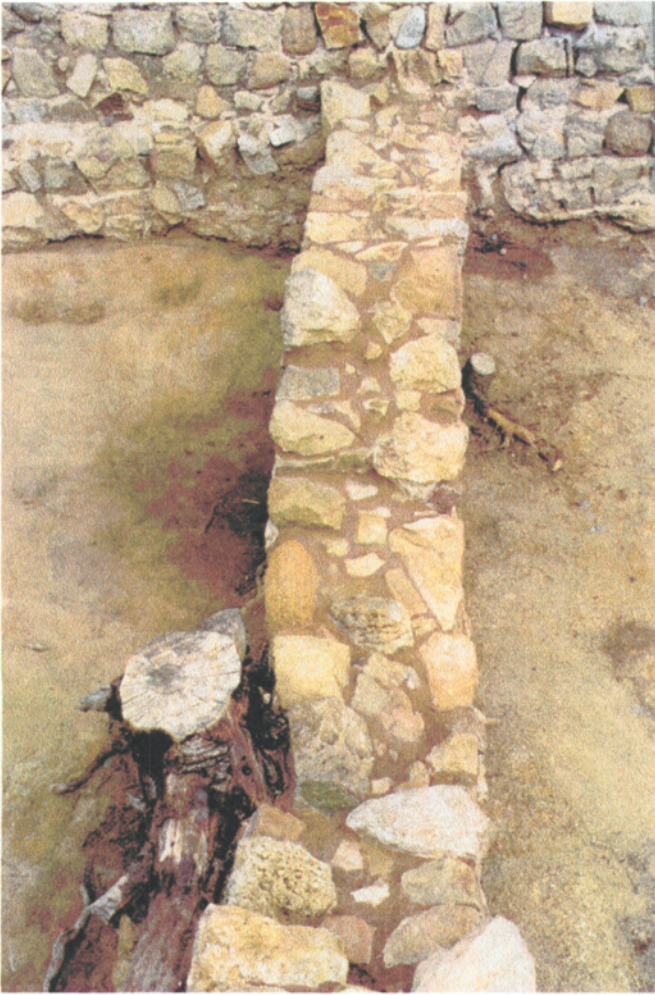
21	Mur 1 consolidat.
22	Mur 20.
