## Memòria dels treballs de conservació i restauració Dolmen de Puig ses Lloses

Xavier Clop García

Aquest informe correspon a les intervencions al jaciment : Dolmen de Puig ses Lloses, Foigueroles (Osona)

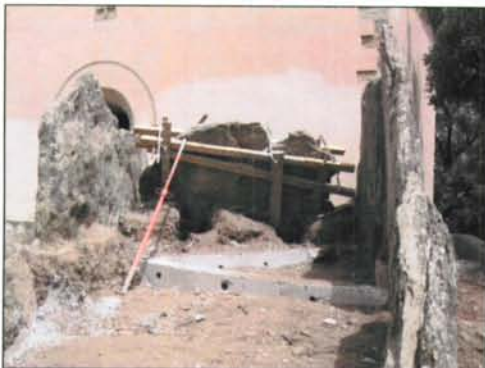
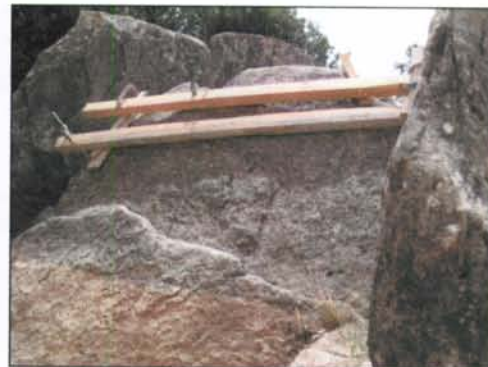
Durant el 2005 es va portar a terme un altre intervenció a la mateixa llosa del dolmen. Les accions vandàliques havien ocasionat un nou trencament. Aquesta part del dolmen requeria una nova consolidació – enganxar de nou les parts trencades – i ubicar un sistema fixe de recolzament per una llosa tan pesada i amb una inclinació tant pronunciada que evités més trencaments i una possible caiguda de la llosa.

- En primer lloc es van tornar a enganxar els fragments mitjançant morter epòxid d'Araldite estàndard ®, sorra de marbre i sílice de granulometria similar als de la pedra original. Van quedar subjectats amb taulons i sistemes de fixació provisionals mentre es realitzaven les peces metàl·liques especialment dissenyades com a peces de recolzament.

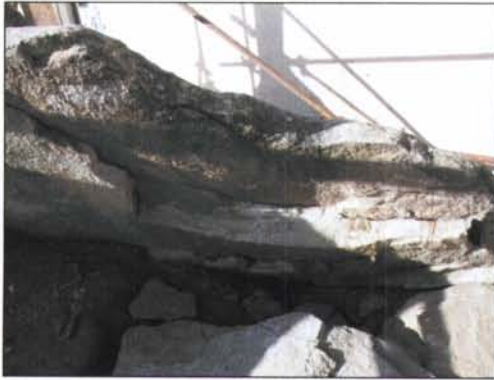
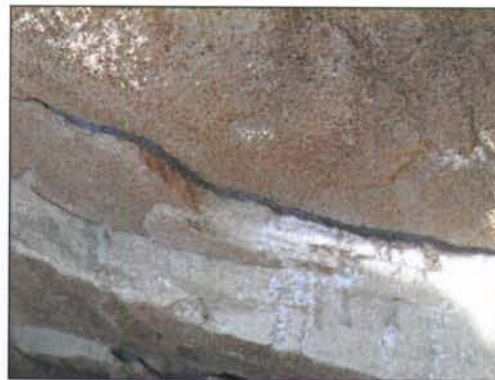
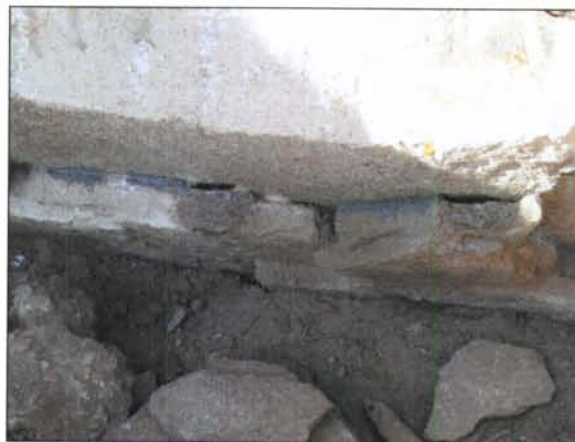
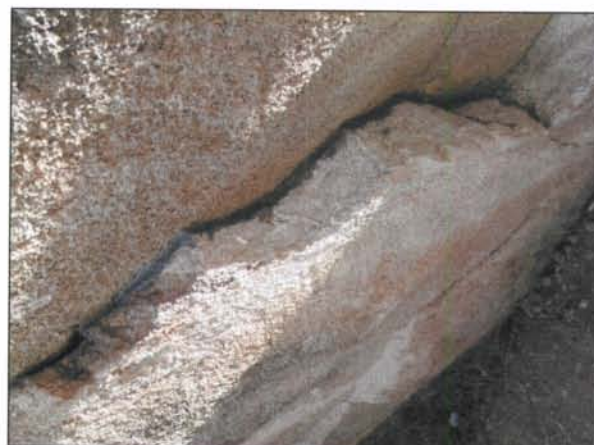
- A la resta de les lloses i en diferents punts pedra s'observen varies desplaçacions, degut a l'alteració dels elements lligants entre els estrats geològics de la roca. S'obturen els espais entre les plaques que conformen les lloses per evitar l'entrada d'aigua. S'injecta resina de reforç HILTI HIT - HY 150 ® a les esquerdes superiors. Les fissures queden finalment tancades amb un morter de reintegració de pedra de color anàleg a l'original.
