Memòria dels treballs de restauració i adequació de les restes arqueològiques conservades al centre municipal d'acollida, carrer Sant Simó 13

Isabel Parra Ale, Manuela Acedo Rodriguez

MEMÒRIA DELS TREBALLS DE RESTAURACIÓ I ADEQUACIÓ DE LES RESTES ARQUEOLÒGIQUES CONSERVADES AL CENTRE MUNICIPAL D'ACOLLIDA, CARRER SANT SIMÓ 13. MATARÓ.

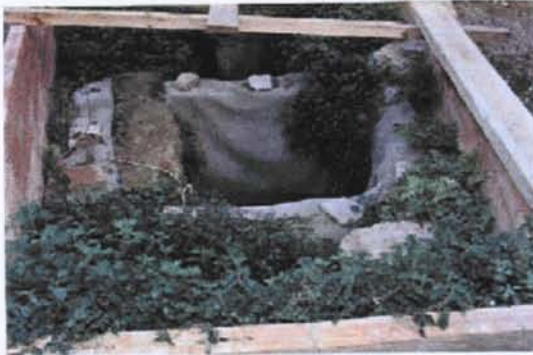
Trobem els dipòsits recoberts per una massa vegetal característica de zones humides que neix en el contorn i a la part superior dels murs.

Estat de les restes abans de la intervenció

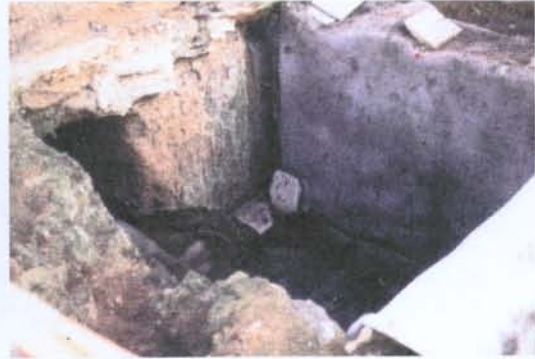
S'observa que el manteniment del geotèxtil i la utilització del fungicida, si bé no va evitar l'aparició de plantes, sí que ha fet que les arrels fossin més dèbils i no es fixessin a tota la superfície.

Un cop eliminada la vegetació i abans de l'extracció del geotèxtil

Primerament es va realitzar el desbrossament manual de les herbes i les plantes, amb l'ajuda de tisores i rasquetes. Es va comprovar que l'aplicació de l'antimolsa i del geotèxtil ha provocat l'afebliment de les seves arrels i que gairebé no han afectat als dipòsits.

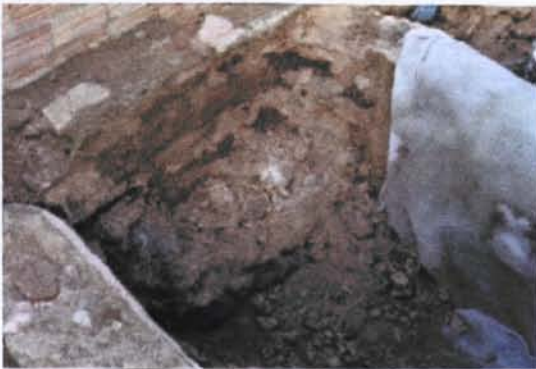
- L'*opus signinum* es presenta molt deteriorat amb augment de la disgregació del morter i aparició d'alguna arrel i cucs de terra.
- Presència d'un mur que amaga una de les parets del dipòsit A i que serà desmuntat. Un cop eliminat s'observa que no afecta la integritat de la paret. Deixa restes de morter de calç de diferents gruixos a la paret i el terra.

Desmuntatge del mur d'època posterior

Es va deixar el geotèxtil com a mesura de protecció de les parets i el terra davant els treballs a fer. Personal qualificat, sota la supervisió d'un arqueòleg, va procedir al desmuntatge dels elements aliens (mur d'època posterior i canonada moderna).

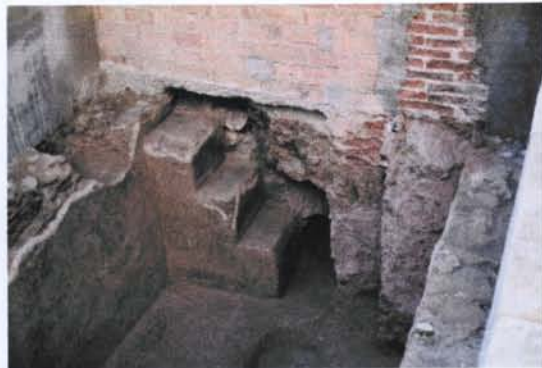
Mur que amaga part de la paret del dipòsit B

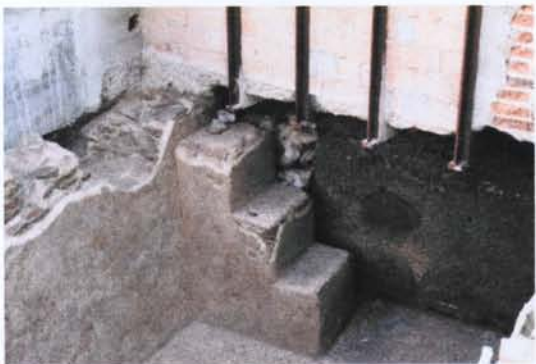
Després de reforçar l'edifici, es continua la excavació fins on és possible

Després de reforçar l'estructura de l'edifici, l'arqueòleg va buidar el bloc de terra del costat de l'escala, així com l'arqueta medieval.

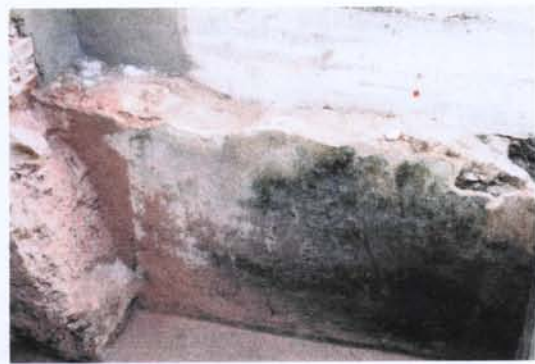
Un cop extret el mur de terra compactada, van aparèixer concrecions calcàries en aquesta part del mur que va sortir a la llum. Les eflorescències es van eliminar amb rentats d'aigua destil·lada i raspalls durs amb l'ajuda de bisturí a les parts més dures.

Procés d'eliminació del mur de terradipòsit B

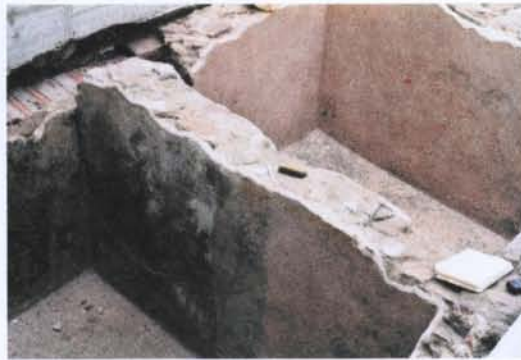
- Presència d'abundant biomassa (molsa i algues) en aquelles zones més afectades per la humitat. Cal dir que en el pati on es localitzen els dipòsits hi ha molta humitat i gairebé no toca el sol durant gran part de l'any.

Procés de neteja de la biomassa

Les restes orgàniques (molsa) i les concrecions terroses de murs i de la part superior, es van netejar amb raspalls durs humitejant amb aigua sabonosa per estovar-les. Després s'acaben de retirar amb l'ajuda de bisturí i rasquetes.

Degut a la resistència als rentats de la molsa de la paret mitjancera i del dipòsit B, es va aplicar un producte químic específic antimolsa (HG-Hagesan). Seguint les instruccions del fabricant, es va aplicar vaporitzant la superfície de la paret: es va deixar actuar vint minuts i es va procedir a rentar amb aigua destil·lada i sabó neutre per eliminar les restes.

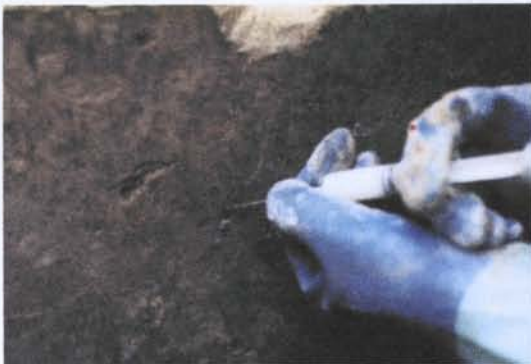
Injecció de consolidant a les esquerdes

Es van realitzar consolidacions puntuals en aquelles zones on l'enllobit es despenia del mur a causa de l'eliminació dels elements aliens. Es realitzen infiltracions de copolímer acrílic en diferent concentració (al 20-30 i 50%) segons la descohesió. Per aconseguir un millor resultat, es van apuntalar els bombaments amb uns taulons protegits amb porexpan .

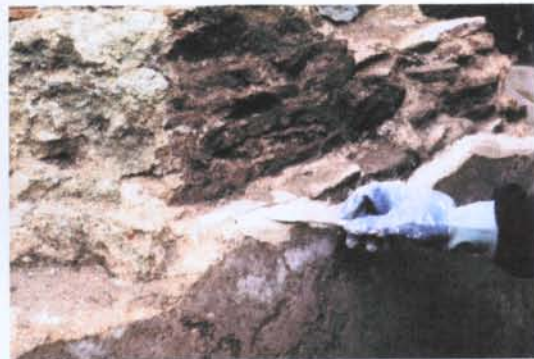
Bisellat de les vores amb morter tradicional

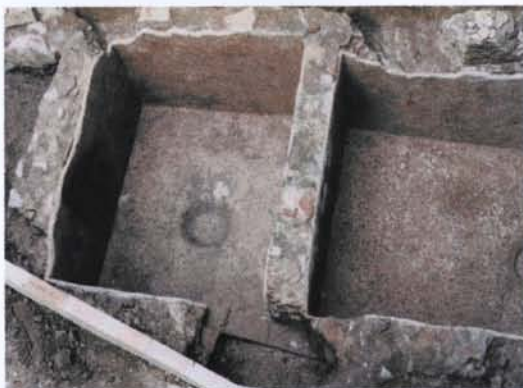
Un cop finalitzada la neteja. Es veuen les zones a reintegrar

Juntament amb els tècnics museòlegs i arqueòlegs es va decidir quines llacunes s'havien de reintegrar i el criteri a seguir (tipus de reconstrucció, materials i color)

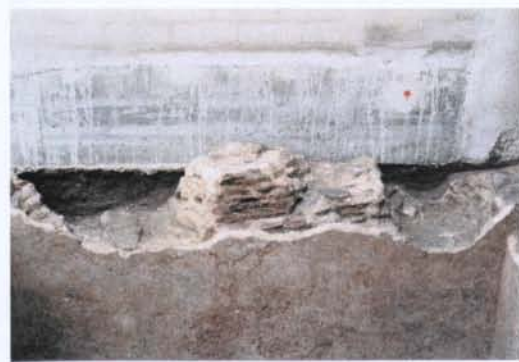
- La part superior del mur oposat es veu afectada pel pas de dues clavegueres, produint unes llacunes considerables en el mur.

Detall d'una de les llacunes

Es van reintegrar les llacunes més significatives, imitant el sistema constructiu original, sense l'enllobit. El morter es va acolorir per poder distingir-lo de l'original.

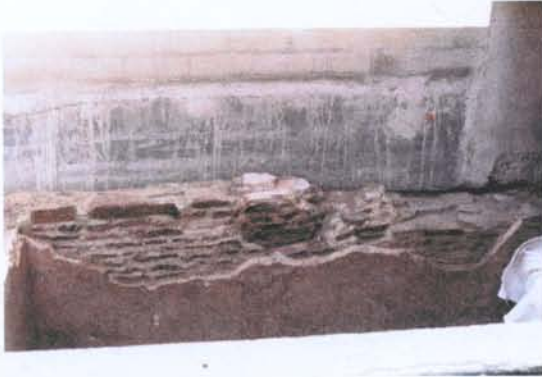
Reintegració del mur amb fragments de tègula i ceràmica. Dipòsit B

Al material utilitzat va ser fragments de tègula romana i ceràmica, morter de calç i sorra de riu. Prèviament a les tasques d'aixecament dels murs, es van realitzar proves de duresa i de color. El morter definitiu va ser el següent:

3 parts de sorra de riu
1 part de calç

Es va acolorir afegint-li pigment ombra natural i ocre.

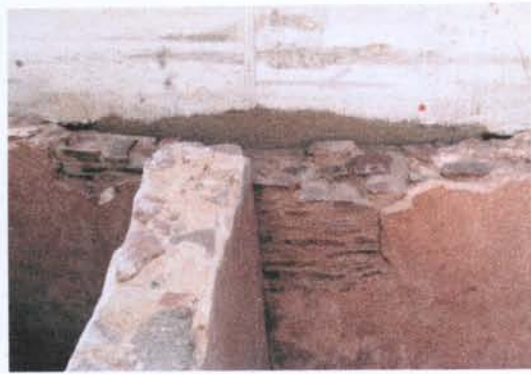
Reintegració del mur a l'altre extrem

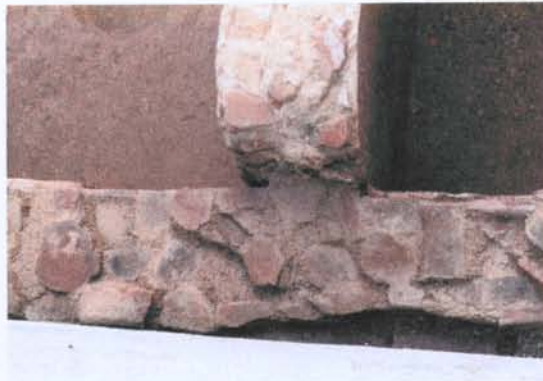
Visió superior d'una de les zones reintegrades
