Claustre de Mas del Vent, Palamós, Girona

Dades analítiques per a la seva
cronologia medieval

Barcelona, juliol de 2014

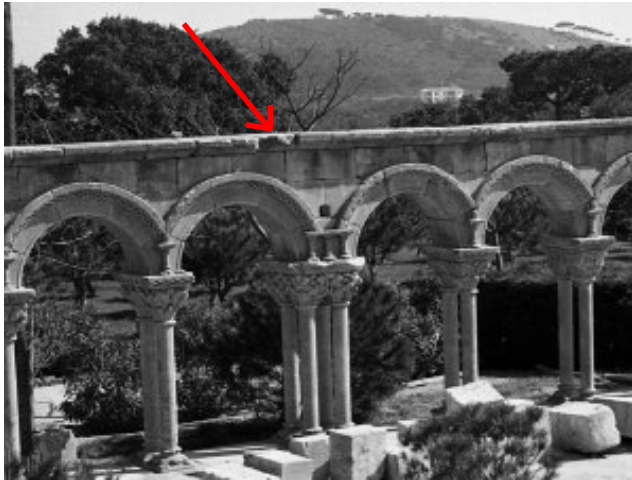
Senyalades en aquesta fotografia del muntatge del claustre en el 1959 s'observa un tram de cornisa en mal estat de conservació, presentant ruptures i pèrdues de material.

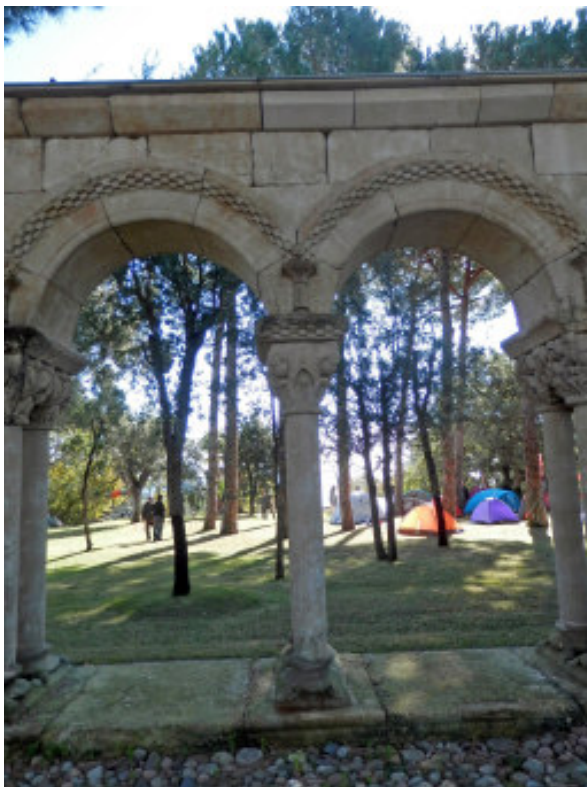
El mateix tram de cornisa fotografiat en el 2014 mostra una sèrie de peces en bones condicions, amb una tonalitat i un acabat diferents a la resta.

Trams de cornisa executats amb pedra de color menys vermellós i arestes ben definides.

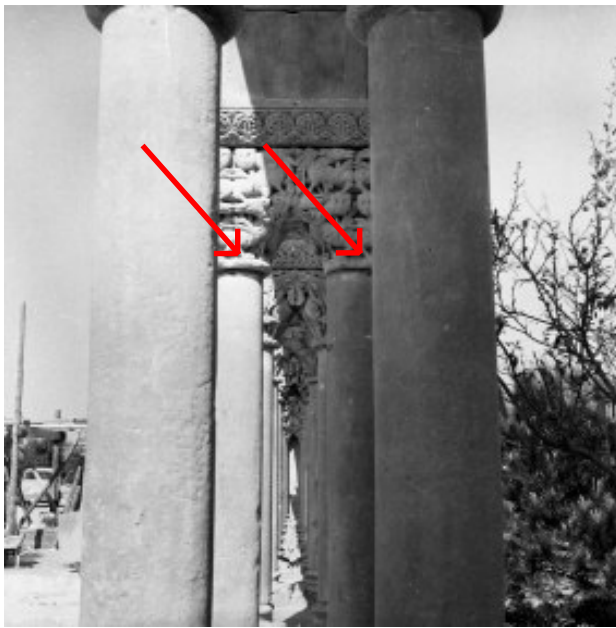
Aspecte de les juntes fosques elaborades amb morter hidràulic.

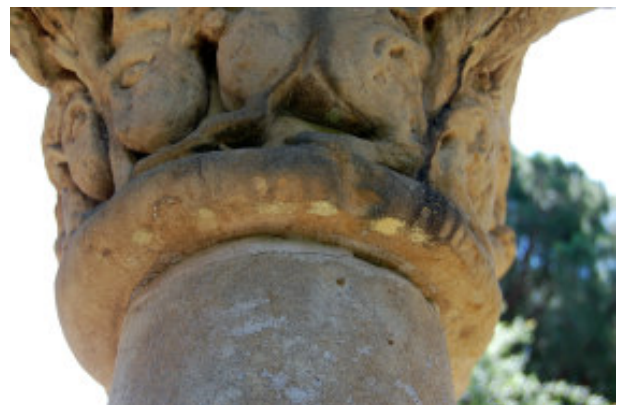
Junta entre fust i capítell executada amb morter ràpid.

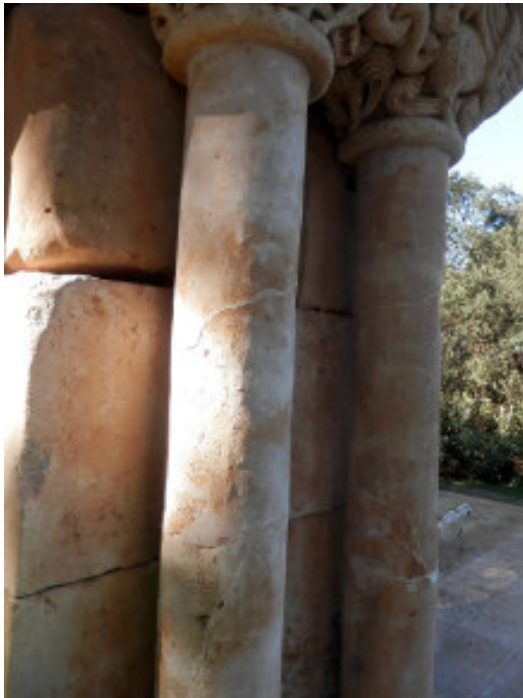
El morter hidràulic (de color rosat) està per sobre del morter bastard, de color blanc

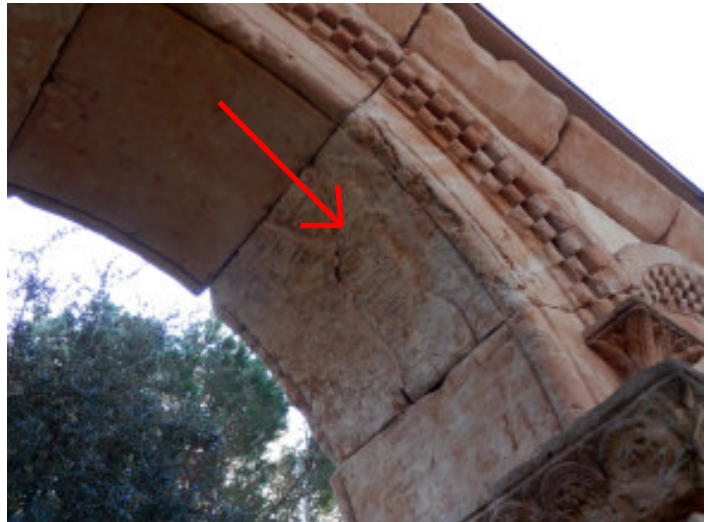
Reparació d'una dovella fissurada.

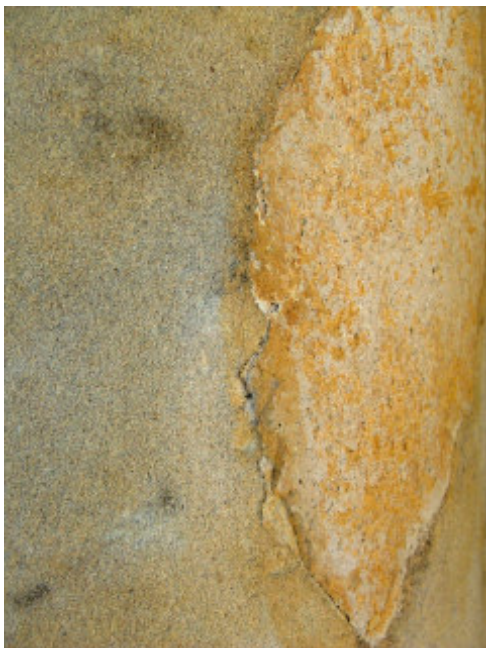
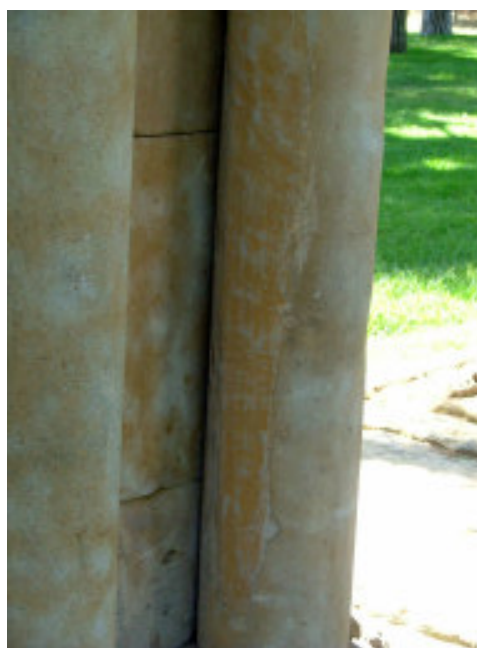
Morter de reintegració volumètrica patinat per millorar la integració cromàtica.

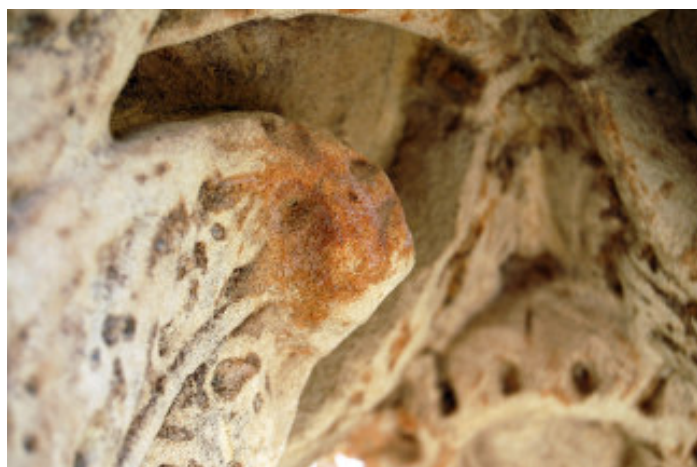
Detall d'un dels capitells on s'ha observat un recobriments artificial amb una argila rica en òxids de ferro (pigment terra), calç i un component orgànic.

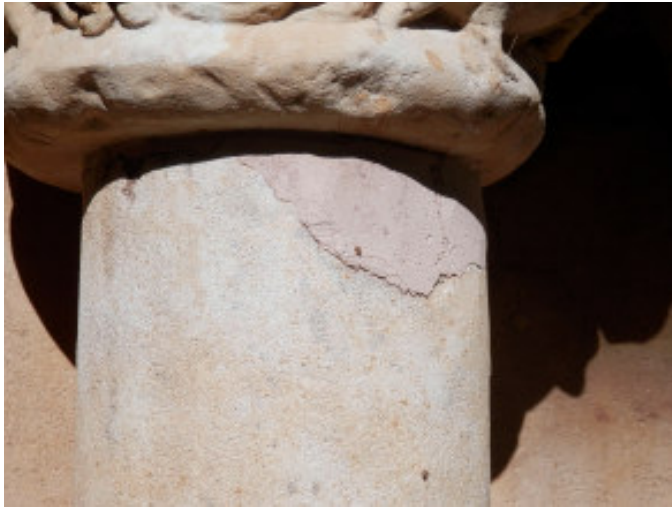
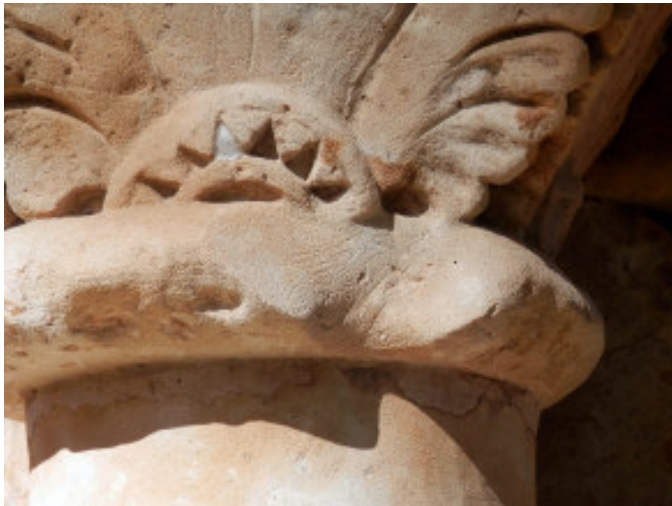
Noteu les marques d'erosió dels collarins de sengles capitell.

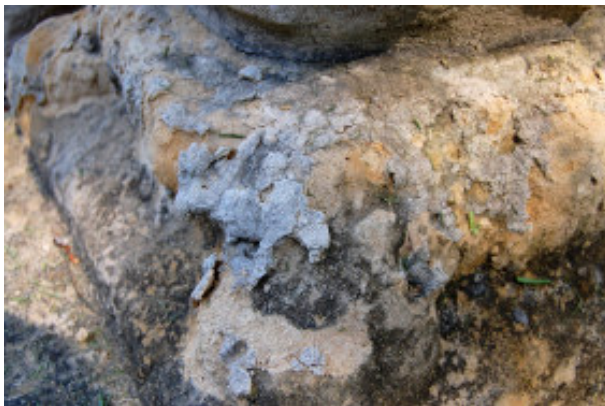
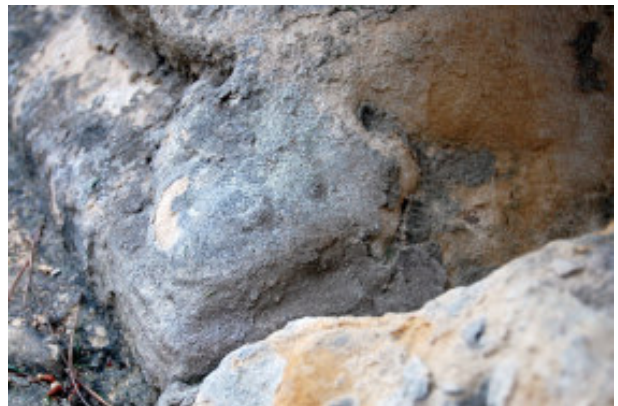
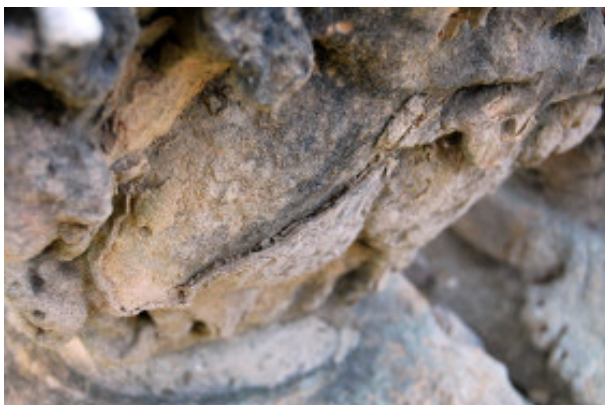
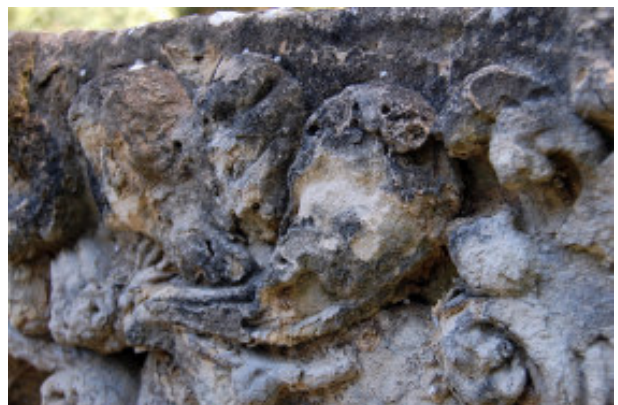
Es de notar que aquests capitells, a causa de l'aplicació de la resina acrílica, pateixen una degradació molt important, no únicament de caràcter biològic, sinó a causa de la retracció de la resina, que arrenca part de la pedra adherida a aquesta amb la consegüent pèrdua de relleu escultòric. Així es formen escates de pedra amb resina que es desprenen parcialment, facilitant l'entrada d'aigua en l'espai obert i accelerant, d'aquesta manera, la degradació.

Despreniment d'escates degut a la retracció de la resina aplicada, que arrenca la pedra perquè l'adherència entre aquesta i la resina és superior a la de la pròpia pedra.

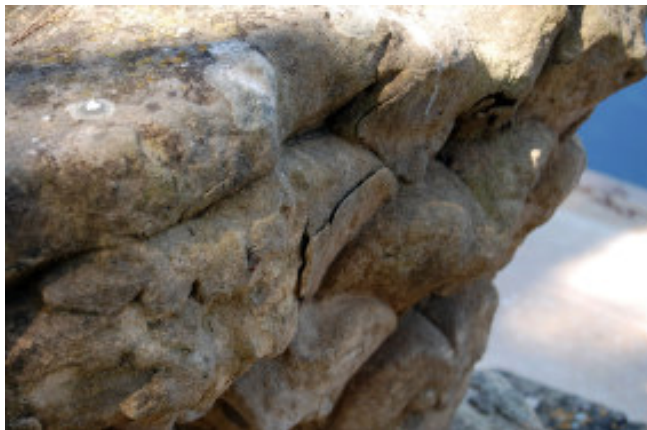
Cal insistir que aquesta degradació de la pedra té com origen l'aplicació del consolidant sintètic modern. En les fotografies del claustre a Ciudad Lineal, els mateixos capitells mostraven un estat de conservació significativament millor, amb un nivell de detall de la talla que s'ha perdut definitivament.

Detall d'un capitell de la filera oest que s'està esquerdant i desprenent-se la part superior del relleu escultòric.

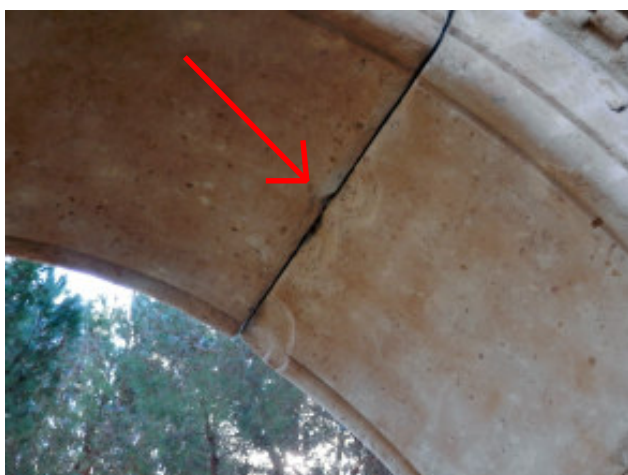
Dovelles afectats per ruptures semi circulars en les vores i cantonades.

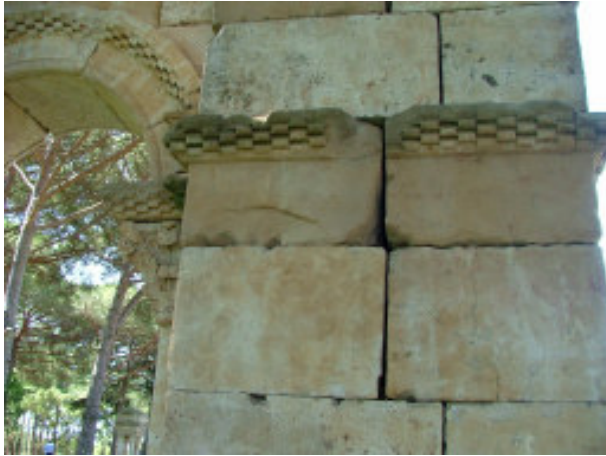
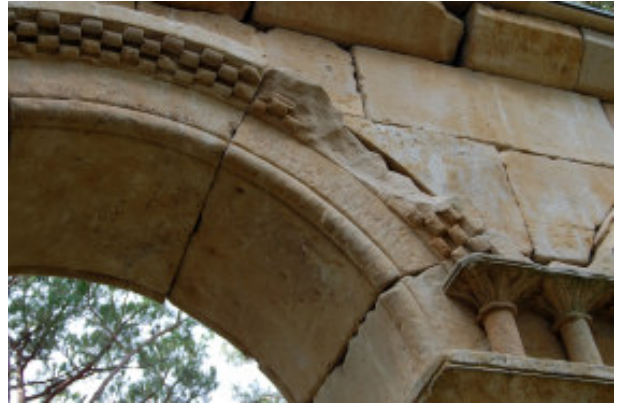
Carreus i dovelles afectats per ruptures semi circulars en les vores i cantonades.

Les ruptures observades obeeixen més aviat a un patró de degradació mecànica deguda a una eina. La forma i localització d'aquestes -en les vores i molt sovint en les cantonades- podrien estar provocades per l'acció d'una eina manual de tipus palanca. El moment generat per aquesta exerceix una força en la interfase entre dues peces per superar l'adhesió del morter d'unió. El resultat és la separació de les peces, per exemple amb l'objectiu d'un desmuntatge.

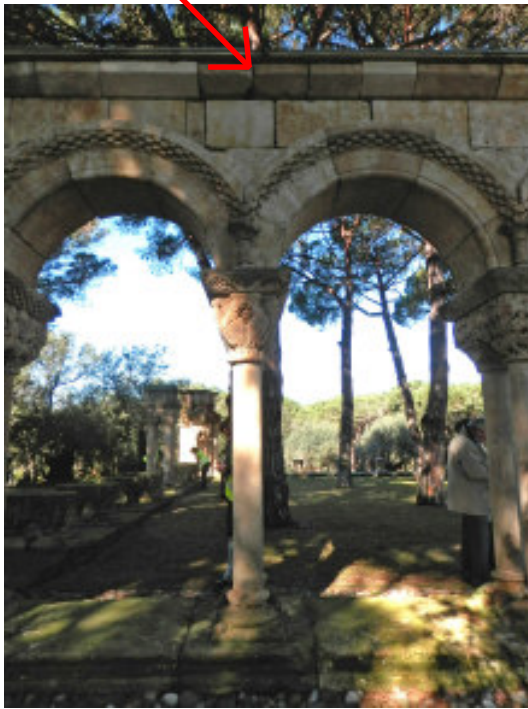
Peça de cornisa trencada al mig: no és una ruptura estructural, sinó que la peça ja estava fracturada en el moment de la seva col·locació.

Es pot observar que algunes peces col·locades en el conjunt estan trencades. No es tracta d'unes ruptures estructurals, ja que afecten solament a peces puntuals i no tenen continuïtat en la fàbrica. Es dedueix que són elements que ja estaven trencats quan s'han muntat.

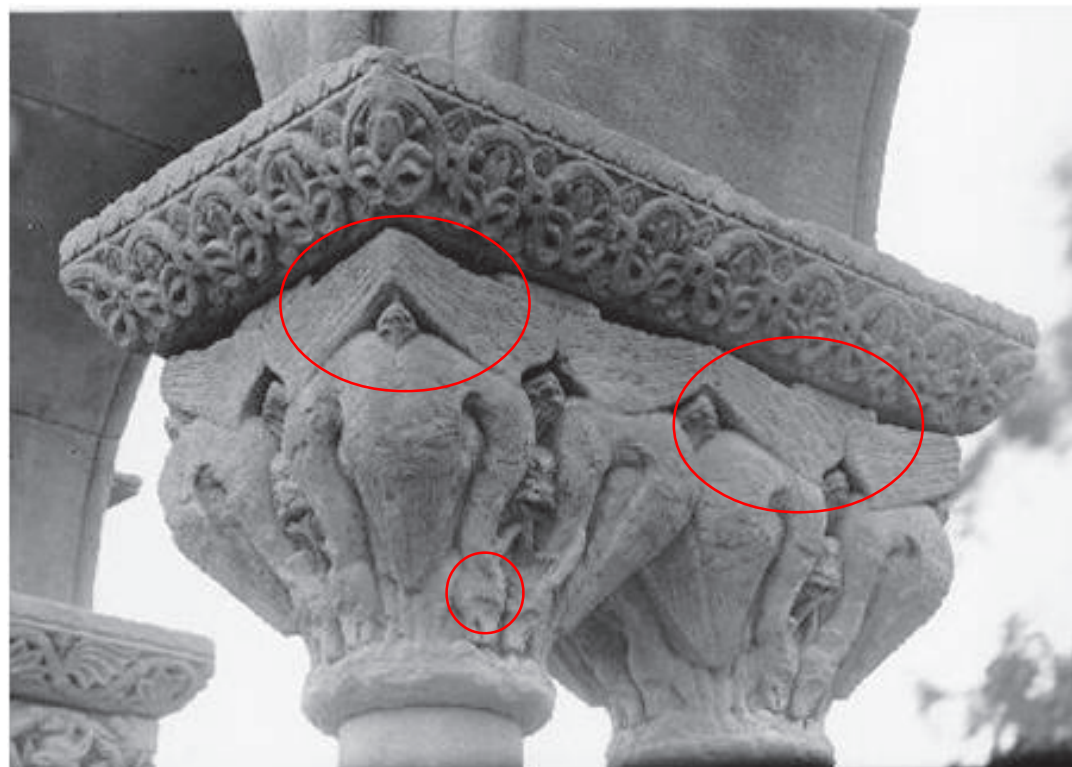
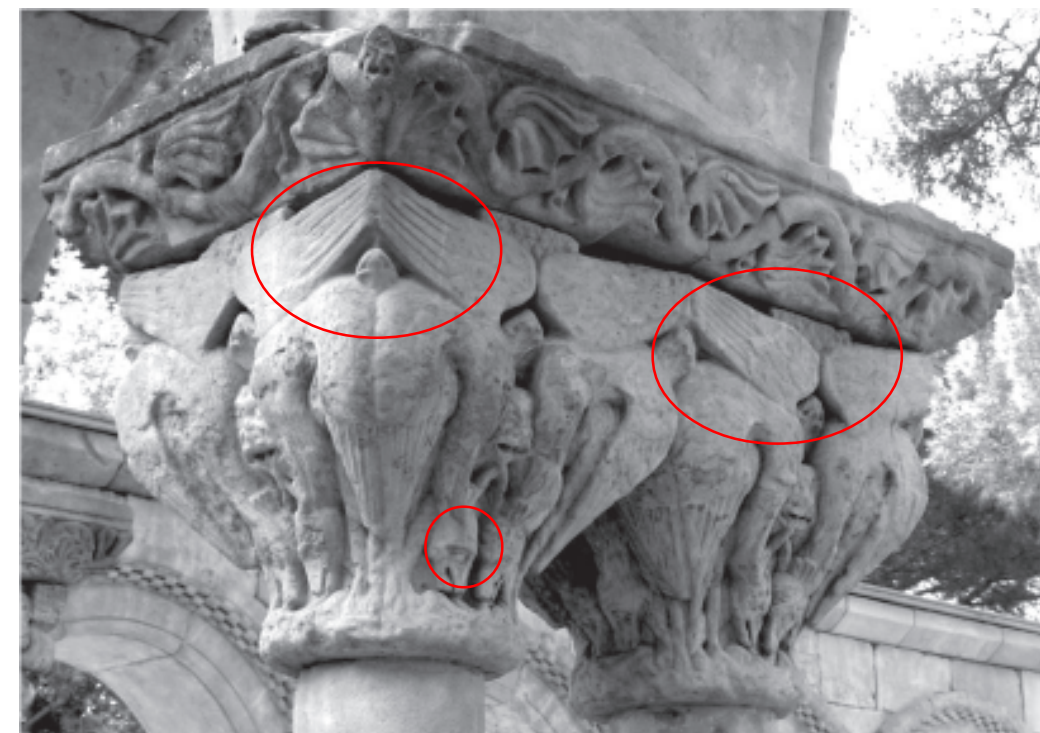
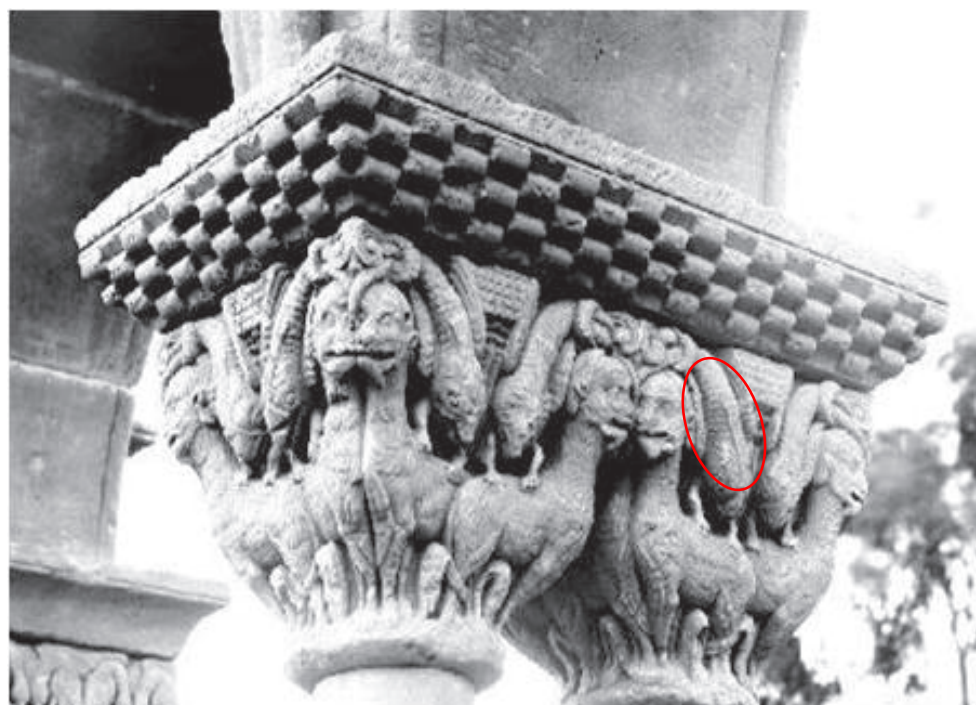
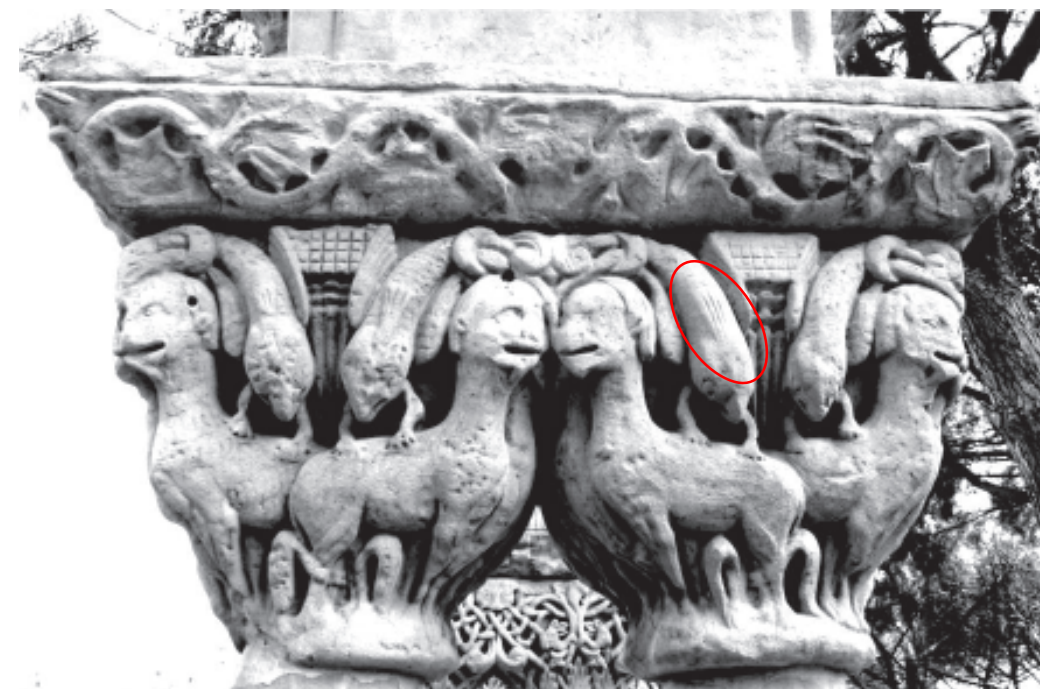
Comparativa de l'estat actual a Mas del Vent, Palamós (fotografies de 2012) i l'estat a Ciudad Lineal (fotografies de 1959) de diversos capitells. Es pot apreciar l'estat de conservació del material petri en les dues fases i es posa de manifest que en algun moment entre el 1959 i l'actualitat s'ha produït una neteja agressiva i en ocasions, un retreballat de les peces, de factura més aviat burda i fàcilment diferenciable de les traces antigues més fines i detallades.

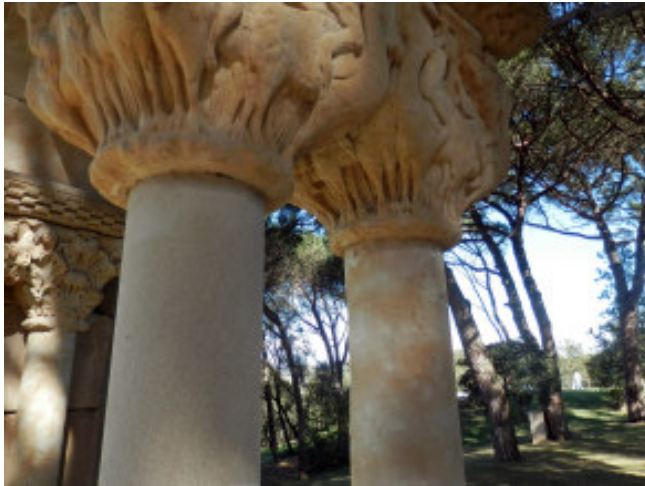
A l'esquerra de la fotografia es veu un fust nou (fabricat amb torn mecànic) mentre el de la dreta és un fust de pedra de Villamayor en bon estat de conservació.

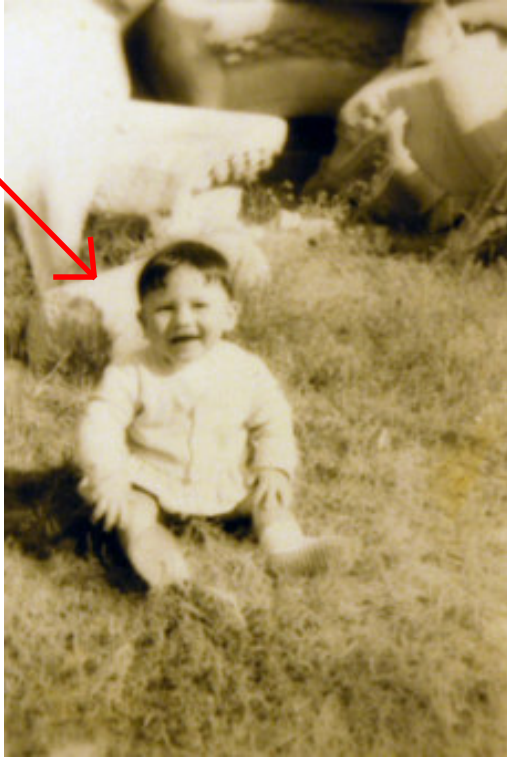
Darrera del nen que es veu en la fotografia realitzada a Ciudad Lineal, es pot veure un tram de fust trencat.

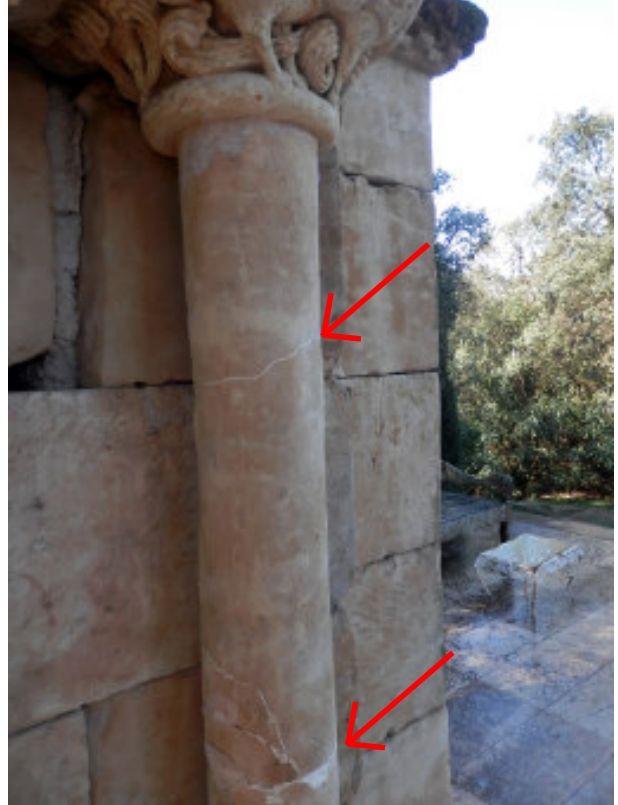
- Fusts de pedra de Villamayor muntats però amb deformacions o parcialment trencats: alguns fusts tenen evidències de reparacions amb morter que suggereixen ruptures anteriors. El tipus de fractures observades s'assimila a moviments de flexo-torsió, que poden haver estat

Fotografies d'un fust muntat amb fractures.

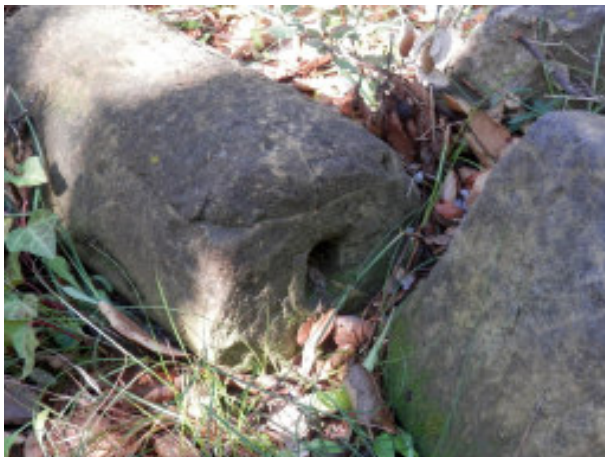
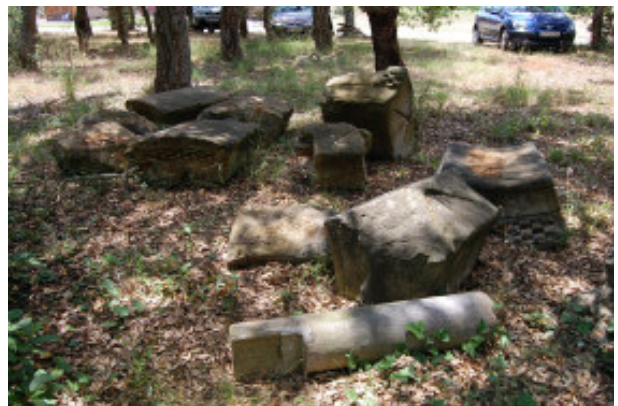
El fet que s'hagi trencat en algun cas (com en la fotografia) suggereix que s'ha produït segurament un canvi en l'estat de càrregues que s'aplicaven sobre el fust, fent que la seva secció útil sigui més reduïda. Es pot imaginar que han ocorregut moviments del terreny de recolzament que han provocat desploms dels pilars i ha modificat la distribució de les tensions que transmetien. Com a conseqüència, si la part més esvelta i desconfinada, o sigui la part del fust "pretallada" per la fissura subvertical es produeix una ruptura del material segons aquest pla, com en el tram de fust que es veu en la fotografia.

A l'esquerra, el tram de fust fotografiat presenta una fissura perpendicular a la seva secció –subvertical mentre que a la dreta, per un fust de geometria semblant, ja s'ha produït la ruptura.

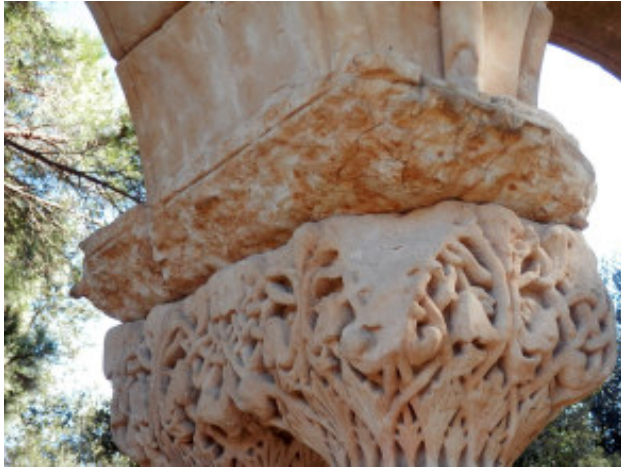
Cantonada de capitell trencada segurament per impacte mecànic i erosionat per el pas de l'aigua.

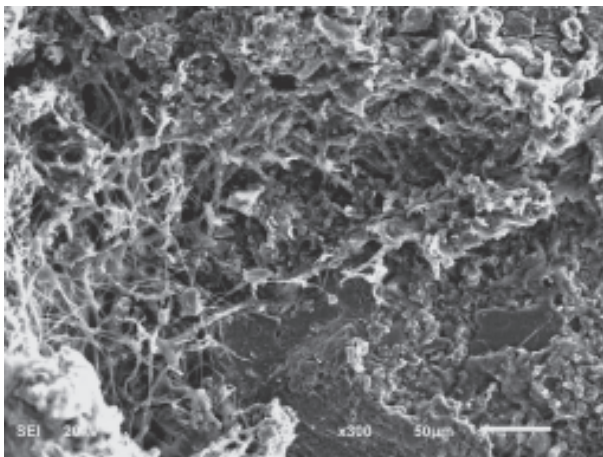
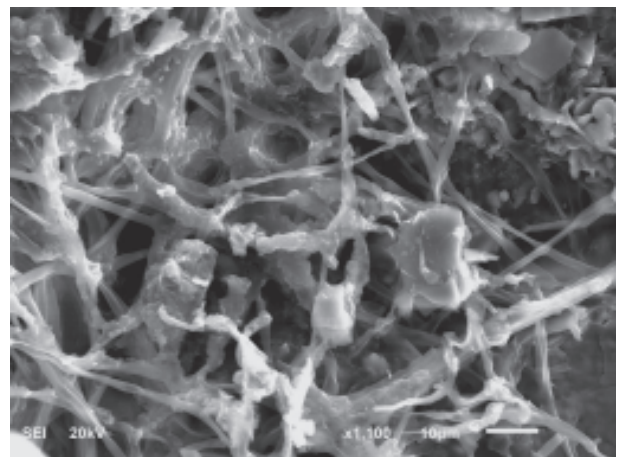
Xarxa d'hifes corresponents a fongs que colonitzen preferentment les zones deprimides –porus-.

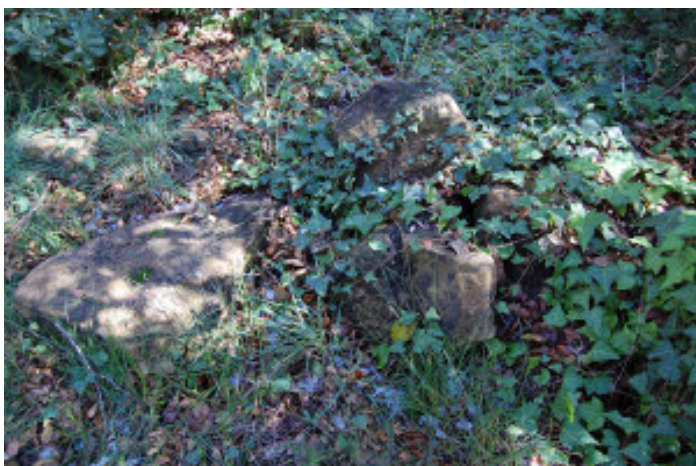
Peces fora de context directament en contacte amb el sòl. Han crescut plantes superiors al seu voltant.

Com a conseqüència, s'han desenvolupat nombroses colònies de microorganismes: fongs, algues, líquens... Noteu que aquestes peces, molt més exposades que les fileres de capitells i bases sense fusts, mostren una colonització i una degradació molt inferior a aquells. Això es deu a la presència en els capitells sense fusts del tractament amb resina acrílica. Aquestes peces, sense cap tractament de protecció, en contacte amb el terra, emboscades de vegetació, han patit menys afectació per microorganismes que els esmentats capitells.
