Generalitat de Catalunya  
Departament de Cultura i Mitjans de Comunicació  
**Direcció General del Patrimoni Cultural**  
Servei d'Arqueologia i Paleontologia  
Biblioteca del Patrimoni Cultural

Carrer Sant Francesc, 114

Aliende Garcia, Paloma - Adserias Sans, Maria - Pociña López,  
Cesar A. (CODEX, SCCL)

La present memòria d'actuació presenta els resultats obtinguts a l'intervenció de documentació gràfica i excavació arqueològica portada a terme en l'immoble número 114 del carrer Sant Francesc de Valls.

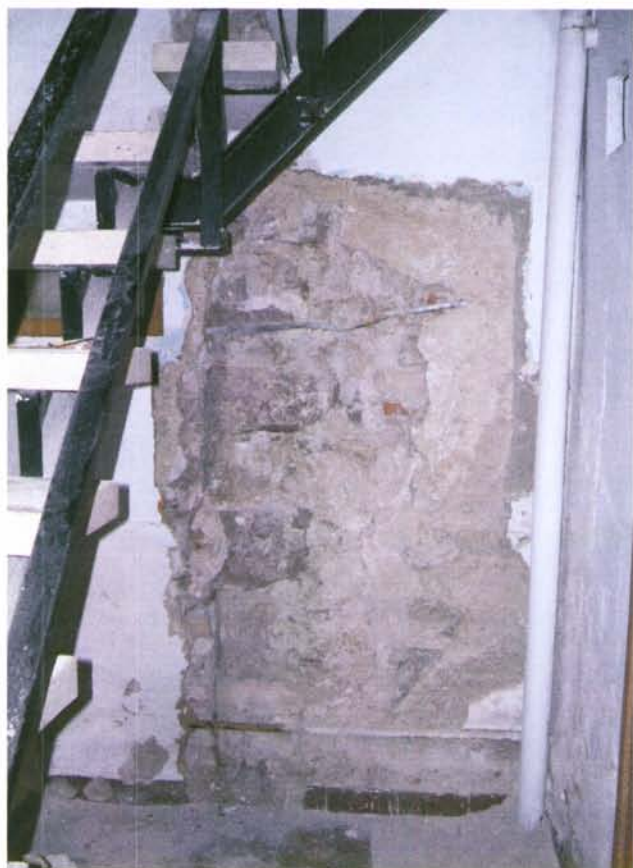
Es va identificar el mateix tipus de parament que en el exterior, fet que indica que la totalitat del gruix del mur actual conservat és original. El parament corresponent a la cantonada de la torre presentava diversos carreus de reforç i un parament de formigó de calç i pedres irregulars. Tant els carreus com part d'aquest parament es trobaven escapçats en la part corresponent al tancament oriental de la torre, ja que aquest tancament va ser enderrocat per tal de permetre l'ampliació vers a l'est de la casa esmentada amb anterioritat.

1. Mur meridional interior.

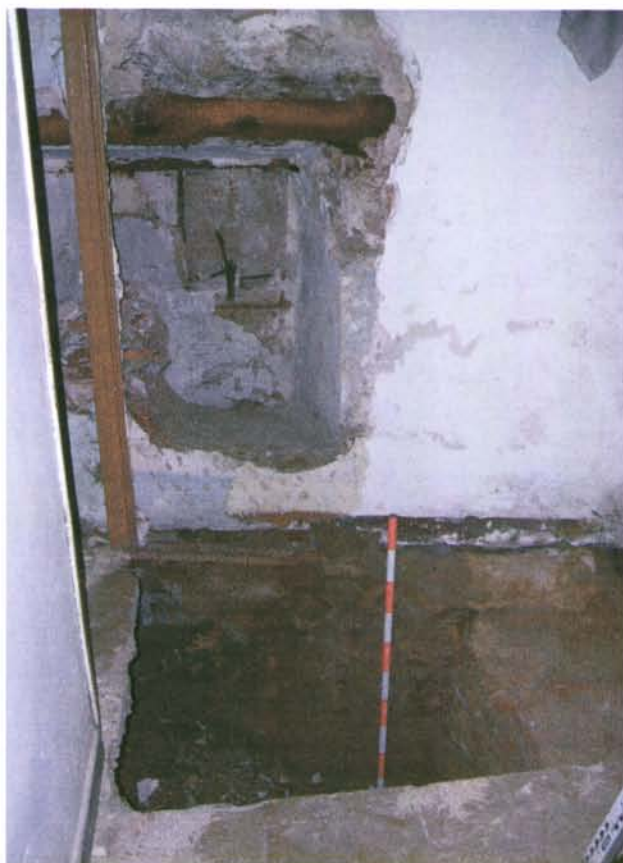
En el cantó oriental del sondeig es va localitzar un potent mur, sobre el que recolzava el mur oriental de l'actual habitatge. Aquest mur estava construït amb formigó de calç i pedres.

2. Mur septentrional i oriental interior. Sondeig

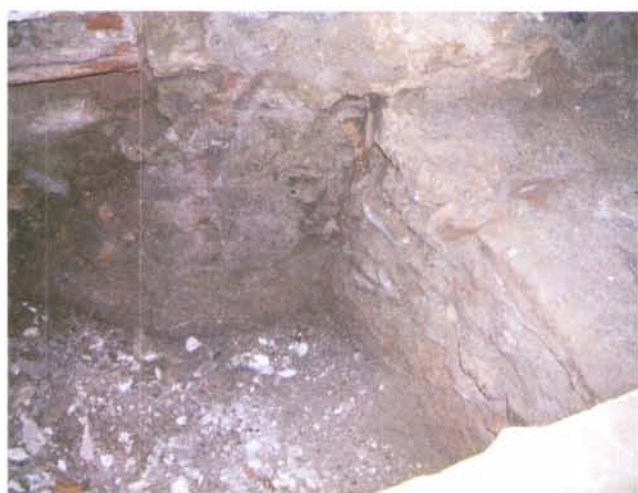
Immediatament per sota de l'edifici es va detectar un potent nivell de farciment, format per runa d'obra, pedres i materials ceràmics manifestament contemporanis. Aquest nivell, de formació ràpida, es va extreure en una potència de 1,5 m aproximadament. Assabentats de que la seva potència podria ser molt major, i donades condicions de seguretat es va descartar la seva continuació.

3. Sondeig. Mur septentrional i oriental.

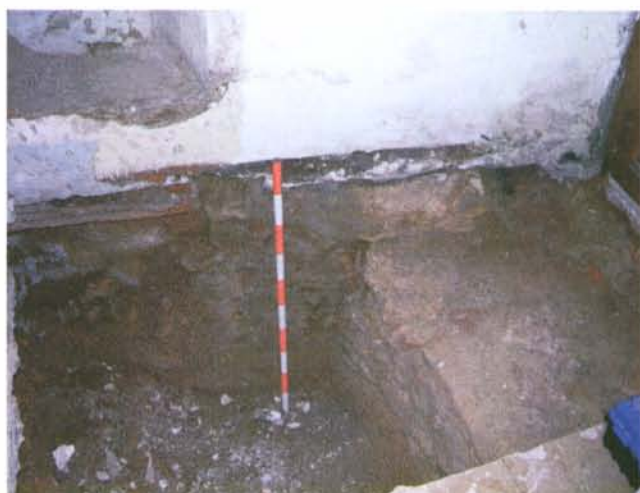
4. Sondeig. Mur septentrional i oriental.

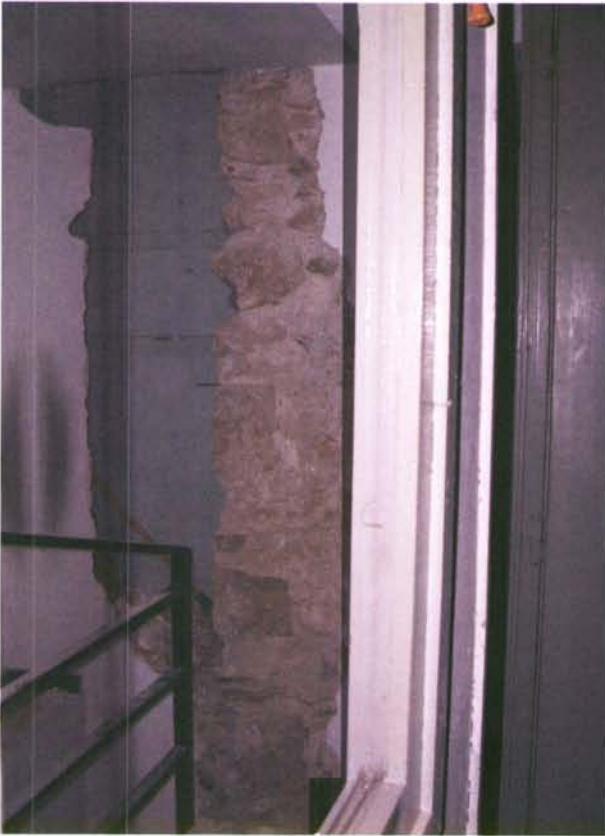
Es va identificar un parament de formigó de calç i pedres reforçat en la cantonada amb carreus heterometrics de materials similars als documentats en la planta baixa.

5. Mur meridional (cantonada)

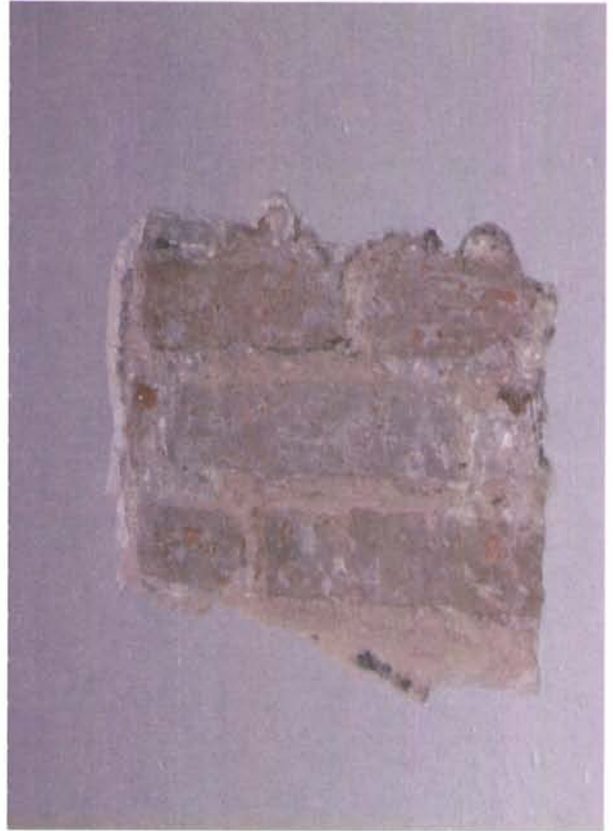
En aquest mur s'havia constatat planimètricament una reducció important en la seva amplada, que passava a ser de només 25 cm. Això ens feia sospitar un parament de maons. Per tal de corroborar aquesta possibilitat, es va practicar una petita cata de 30 x 20 cm. Aquesta cata va constatar la presència d'un parament de maons de cronologia contemporània.

6. Parament del mur septentrional

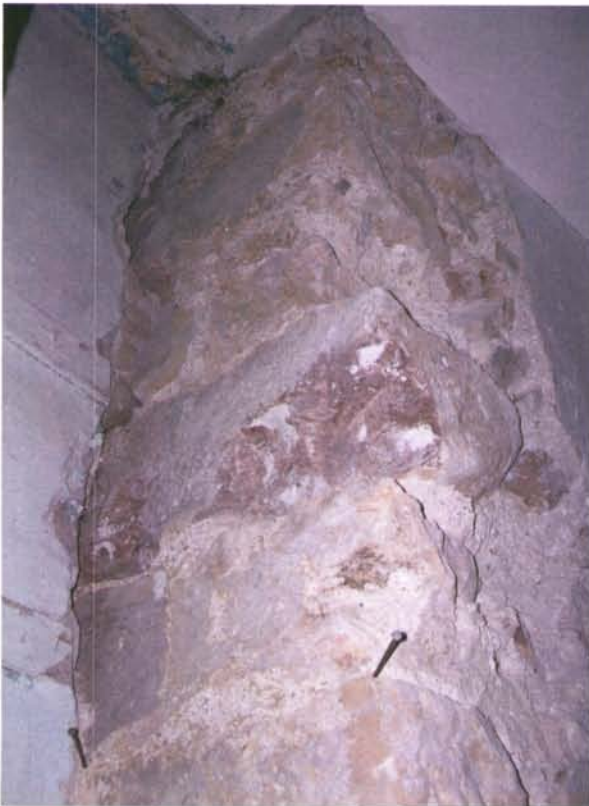
7. Detall del mur meridional

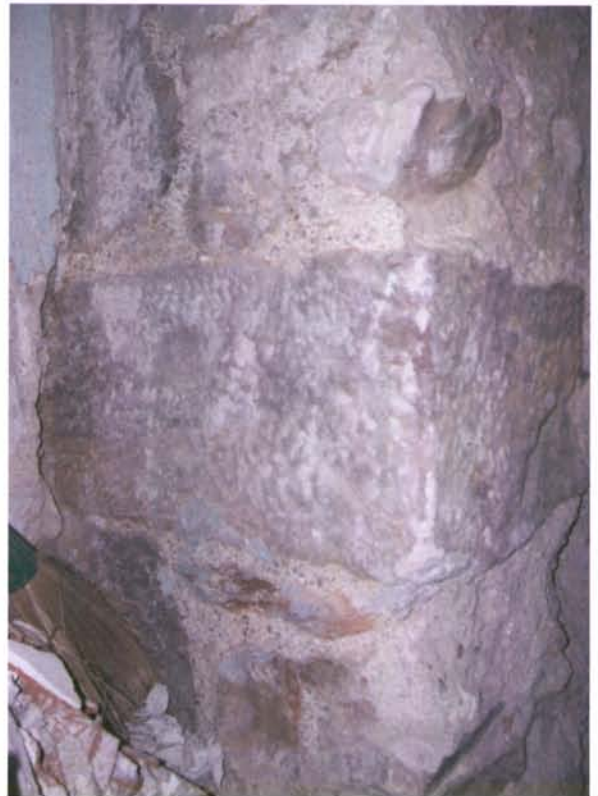
8. Detall d'un carreu del mur meridional

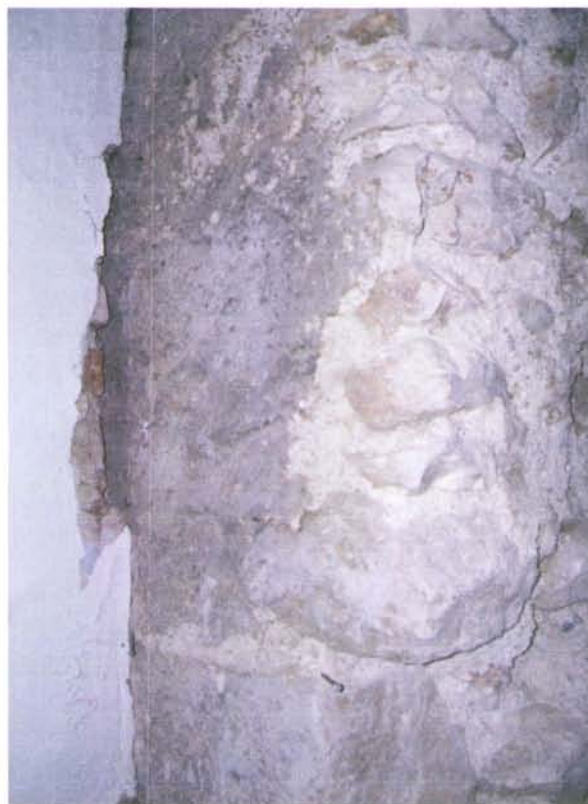
En la part corresponent a la cantonada es continuava apreciament un reforçament amb carreus de petites dimensions i de materials lítics com ara gresos o calça.

9. Mur meridional (cantónada)

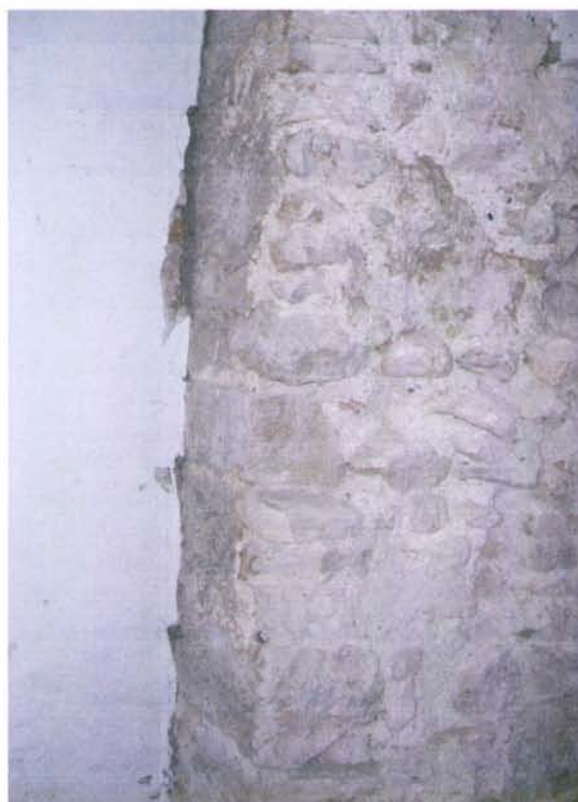
10. Mur meridional (cantónada)

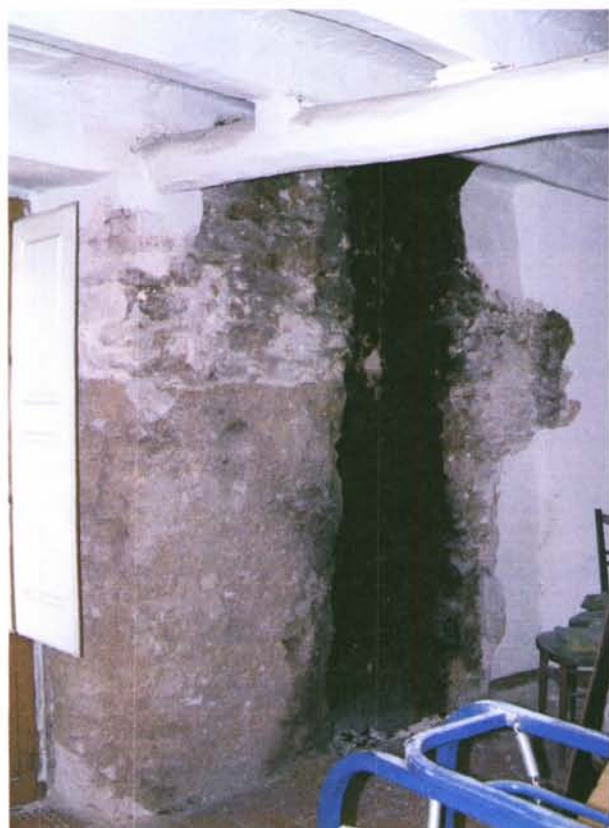
El parament detectat en aquest pis es compon de trams de formigó de calç amb pedres, en alternància amb d'altres de tàpia. Aquesta estava formada per terra de coloració marró clar, aparentment rica en calç i amb presència de petites pedres i nòduls de calç. Aquest mur havia perdut la seva superfície original, pel que no s'apreciaven amb claredat possibles marques d'encofrat.

11. Mur meridional. Parament de tàpia.

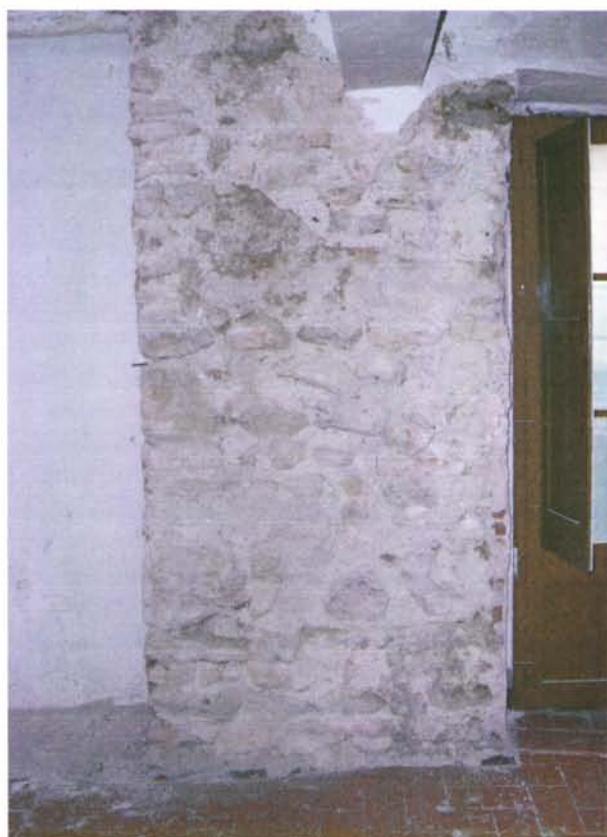
12. Mur meridional.

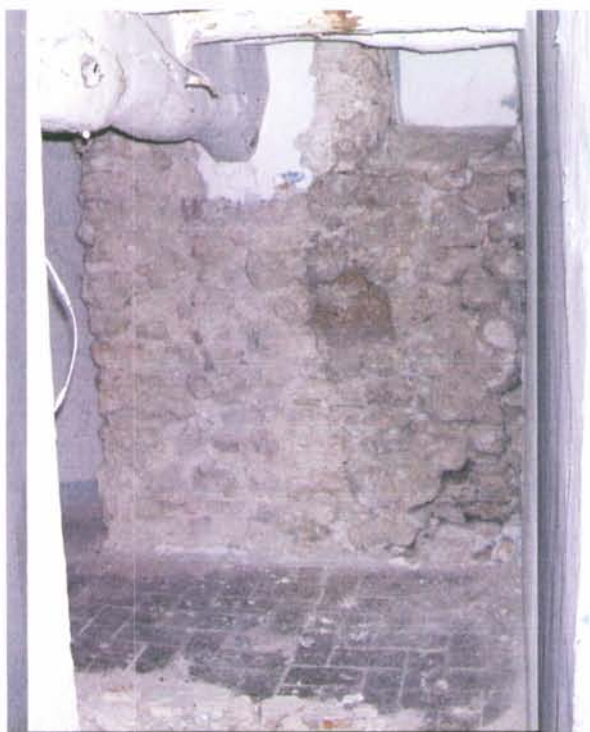
En aquest mur es va practicar una cata des del punt on s'apreciava la cantonada suroriental original de la torre fins una amplada de XX m, i amb l'alçada total de la paret. Sota els revestiments contemporanis es va identificar la cantonada de la torre i el parament meridional, fets amb formigó de calç i pedres regulars. Aquest parament era similar al detectat en el segon pis. La cantonada no presentava carreus o carreus clarament identificables, al contrari que en els pisos inferiors. En el parament es va obrir una finestra en un moment indeterminat, que posteriorment va ser condemnada parcialment i substituïda per altra finestra de majors dimensions, corresponent a l'habitatge actual.

13. Mur meridional (cantonada)

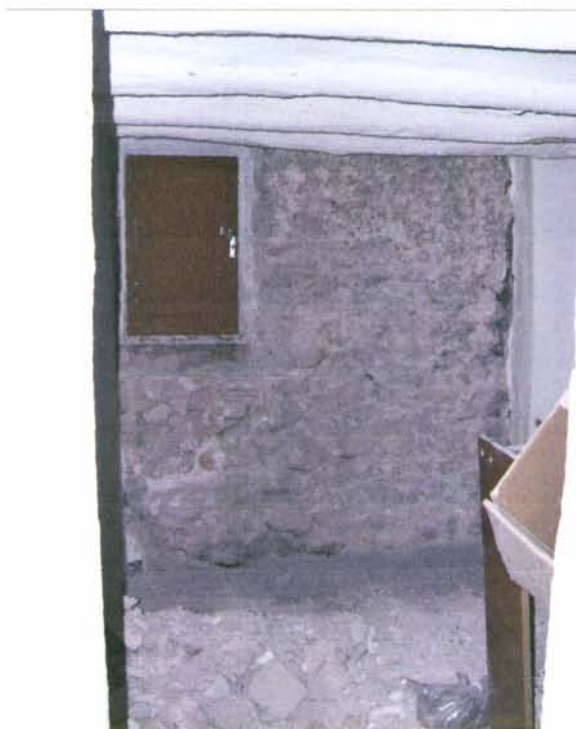
14. Mur meridional

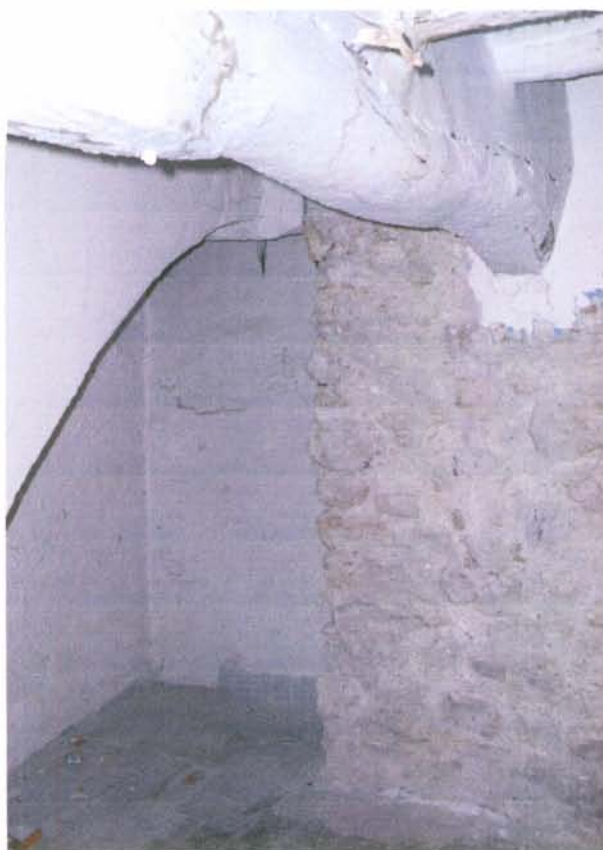
15. Mur meridional (cantonada)

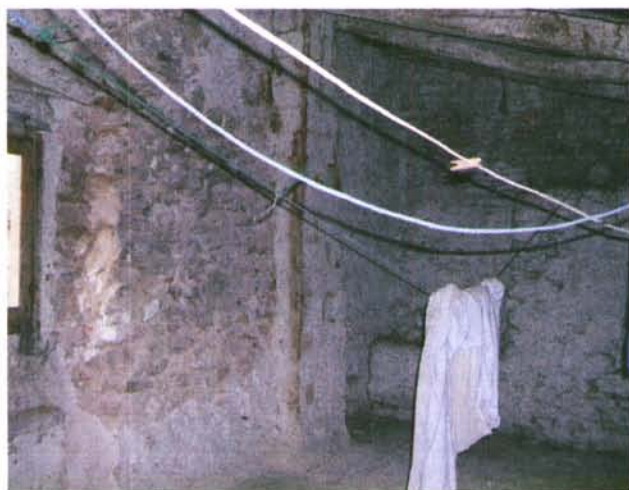
El mur meridional no presentava arrebossat de calç sinó una lleugera capa de pintura. Aquesta capa no es va extreure a excepció de zones molt concretes. Malgrat la capa de pintura, es podia apreciar com les característiques generals del parament eren molt similars a la dels pisos inferiors, es a dir, formigó de calç i pedres. A la cantonada no s'apreciaven carreus de reforç. En aquest pis, havia sigut parcialment rebaixada o escapçada per tal d'ampliar el pas des de l'escala.

16. Murs meridional i occidental.

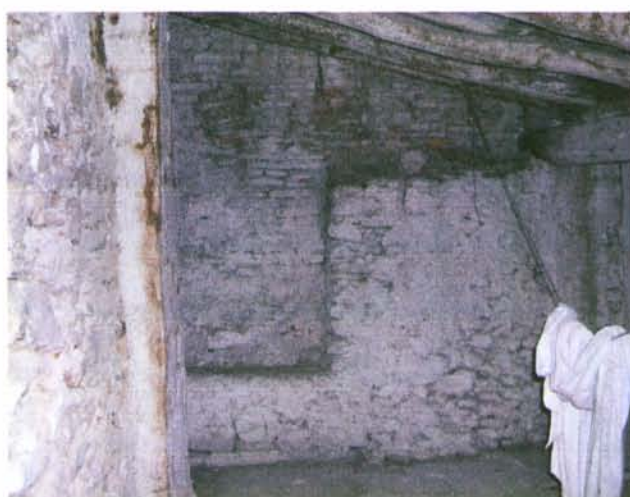
El mur occidental tampoc estava arrebossat i s'apreciava que la part més baixa era de fet una continuació del mur meridional. L'extrem meridional d'aquest mur tenia una cota més baixa, i presentava una superfície superior força llisa, pel que descartem que es tracti d'un trencat.

17. Mur occidental.

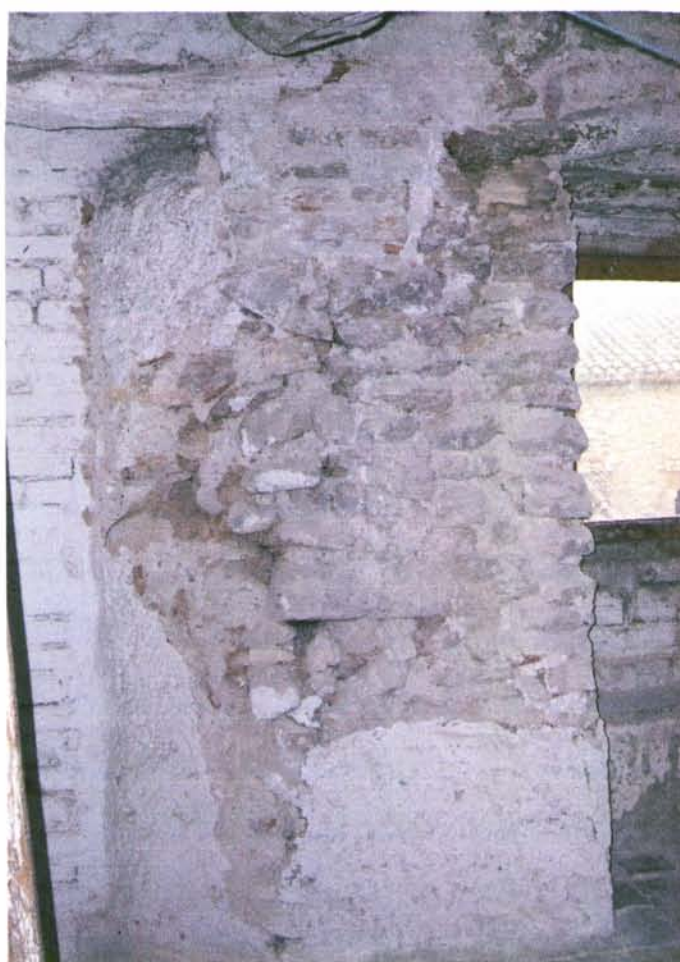
18. Mur meridional.
