# **MEMÒRIA DE LA CONSOLIDACIÓ DE VIA/CAMÍ DE CAL CUQUES, MANRESA (EL BAGES)**

(del 28 de novembre al 31 de desembre de 2011)

**Consolidació de via/camí de Cal Cuques,  
Manresa (Bages)**

(Octubre 2012)

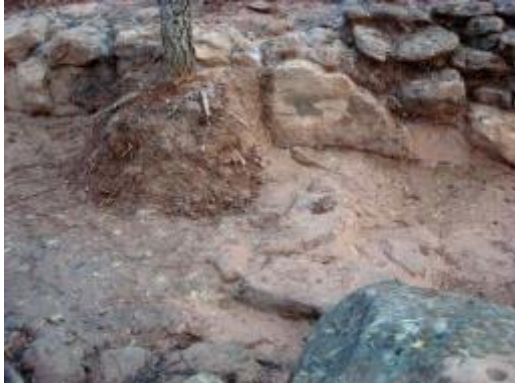
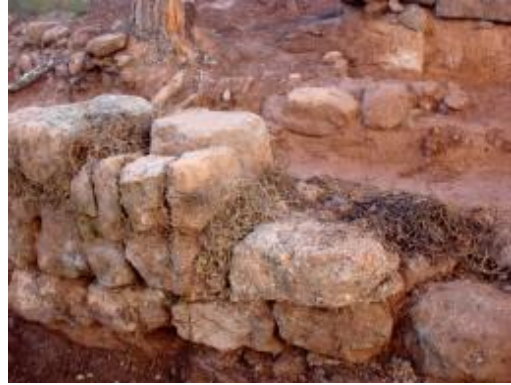
- **Presència de vegetació** als costats de l'estructura. L'aportació de l'aigua de pluja i l'acumulació d'humitat donen com a resultat el desenvolupament de les arrels d'arbres que afecten al murs.
- **Aportació d'aigües d'escorrentia** que venen de la canal que condueixen les aigües de pluja de l'eix. Al trobar-se en un nivell més alt, amb gran pendent, l'aigua arriba amb molta força i s'acumula a la via.

*Vegetació entre el parament*

Els treballs s'inicien amb la neteja per mitjans mecànics de la superfície de la pedra, per tal de retirar les acumulacions de terra, arrels de plantes, etc, tant a la superfície del parament com entre les pedres.

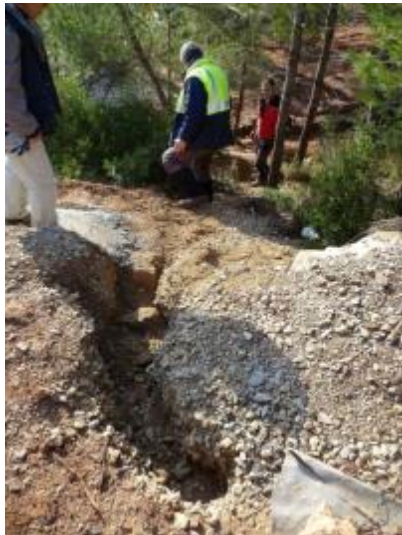
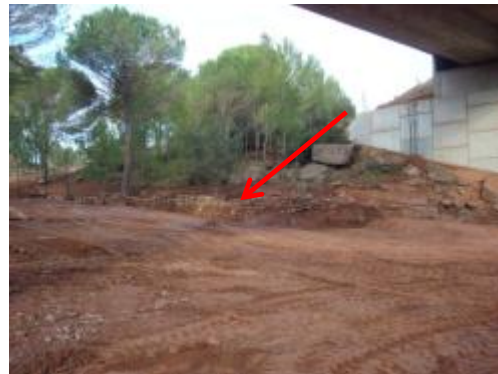
*Escorrentia d'aigües pluvials*

En el punt més baix de la via es decideix excavar un forat de 80 cm x 70 cm, amb una profunditat de 60 cm, per tal d'inserir uns tubs de drenatge. S'opta per aquesta opció, i no la d'extreure un tub a través del mur per dues raons: evitar la visibilitat del tub per la cara exterior del mur, i d'altra banda haver de desmuntar i tornar a muntar part del mur.

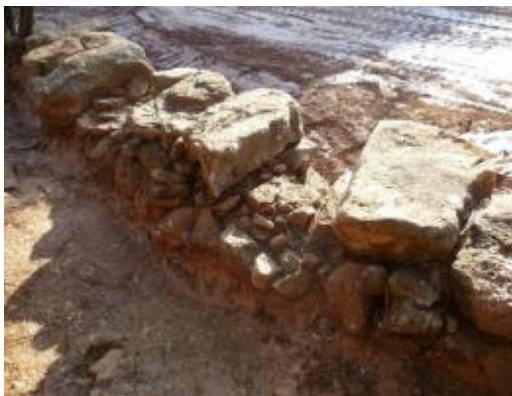
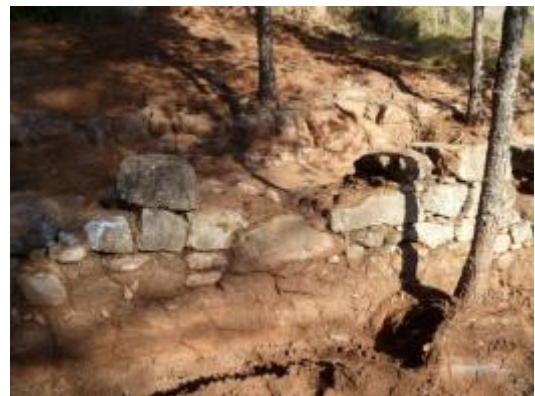
- **Pèrdua d'estabilitat del parament** que han provocat **caigudes i desprendiments** d'algunes pedres, a més de la més que probable acció antròpica.

*Pèrdua de pedres superiors*

La consolidació es porta a terme amb morter de calç hidràulica i sorra, utilitzada tant com a morter per fixar pedres al parament, per realitzar junts molt enfonsats en alguns forats entre pedres, i sobretot per obturar els buits a la part superior del mur, donant-li una certa pendent cap a l'exterior de la via, per evitar l'acumulació d'aigua.

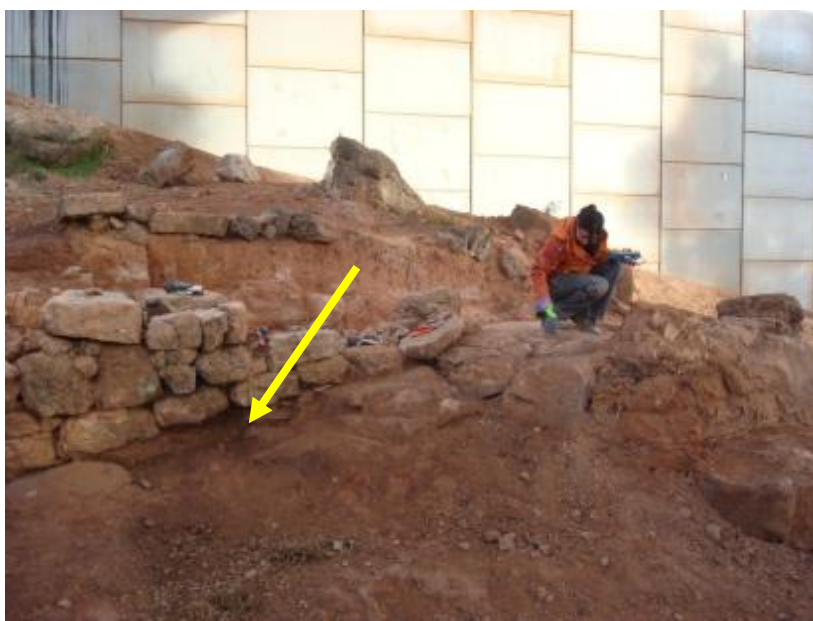
- **Pèrdua de fonamentació del mur**, degut al despreniment de pedres, amb el consegüent perill de caiguda i pèrdua.

*Manca de fonamentació*

Amb l'objectiu de reforçar la base dels murs, de forma puntual, es realitza un encofrat de morter de calç hidràulica, sorra i graves. Els talls de terra al descobert, en anar-se erosionant deixen les filades del mur penjant i amb perill d'esfondrament. Per aquesta raó, ha calgut consolidar aquests talls de terra per evitar l'erosió d'aquests i fonamentar de forma segura la estructura.

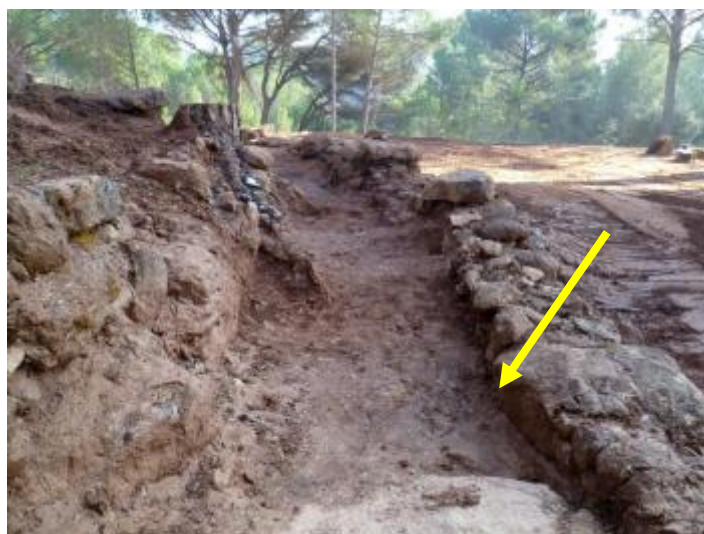
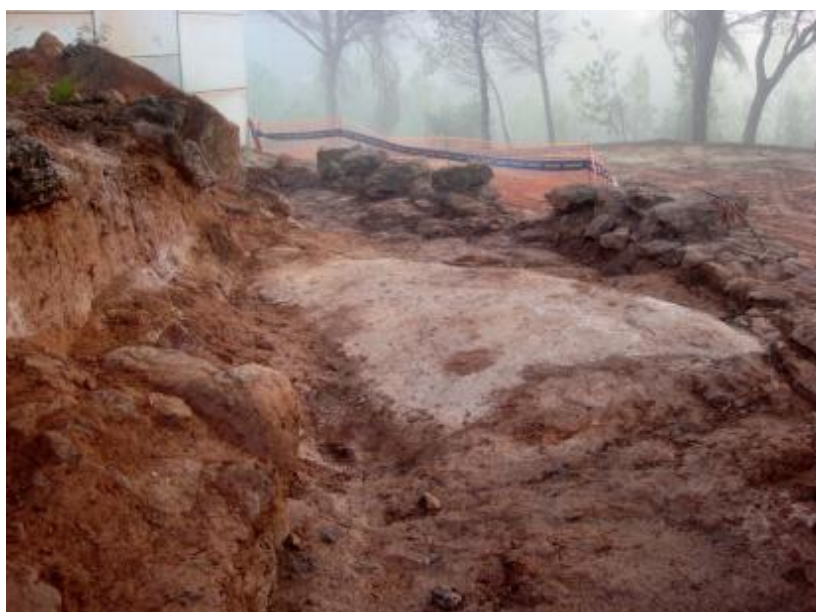
- La **irregularitat** de la via fa que en algun tram aflori directament la roca mare. Tanmateix es produeix l'acumulació d'aigua en el punt més baix del camí.

*Aflorament de la roca mare*

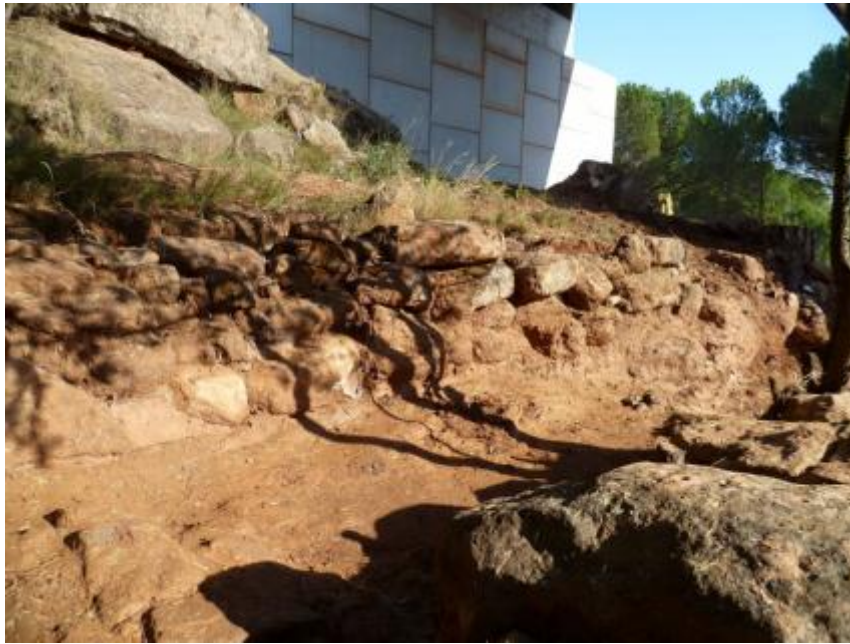
- L'altre costat de la via aprofita el marge del camí i conserva poc parament de pedra.

*Altre costat de la via*

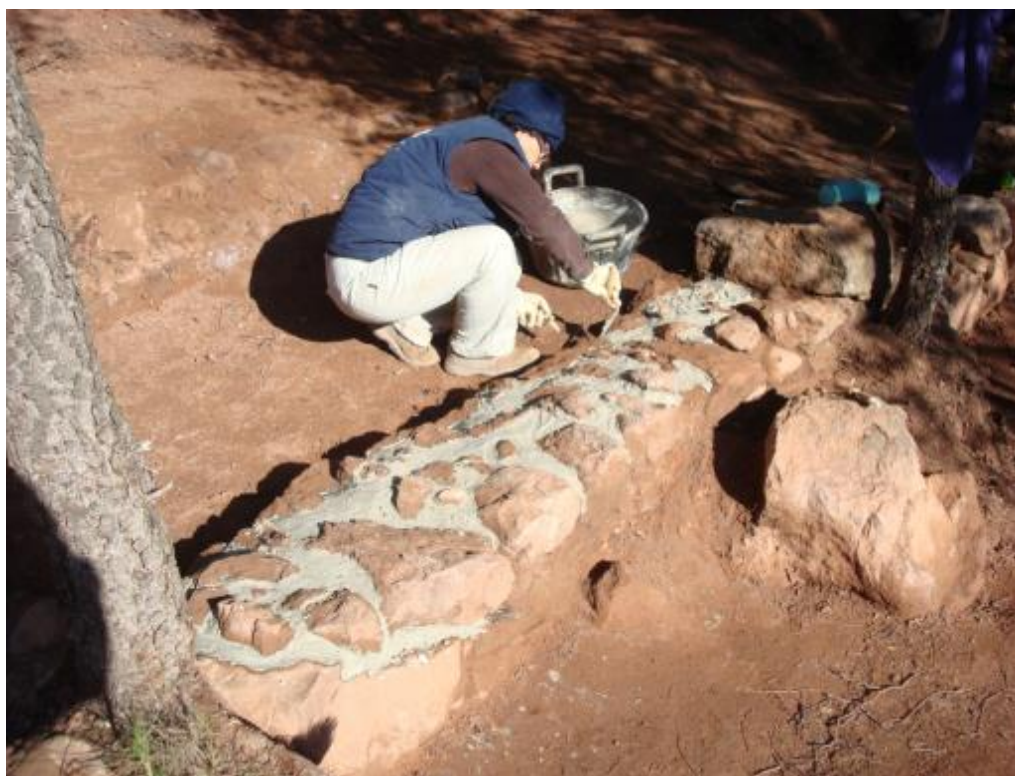
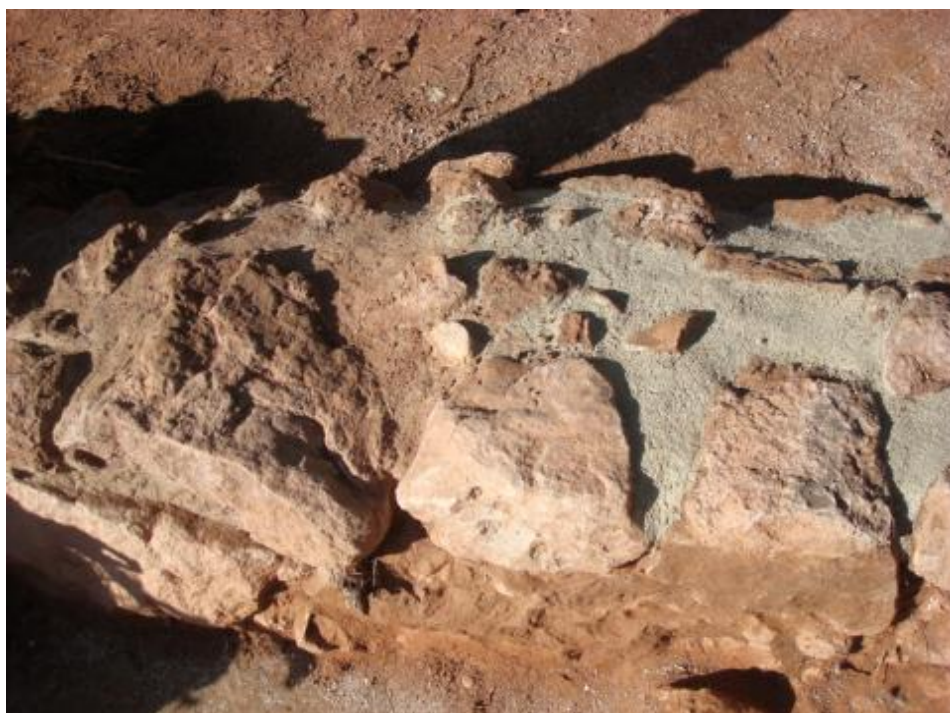
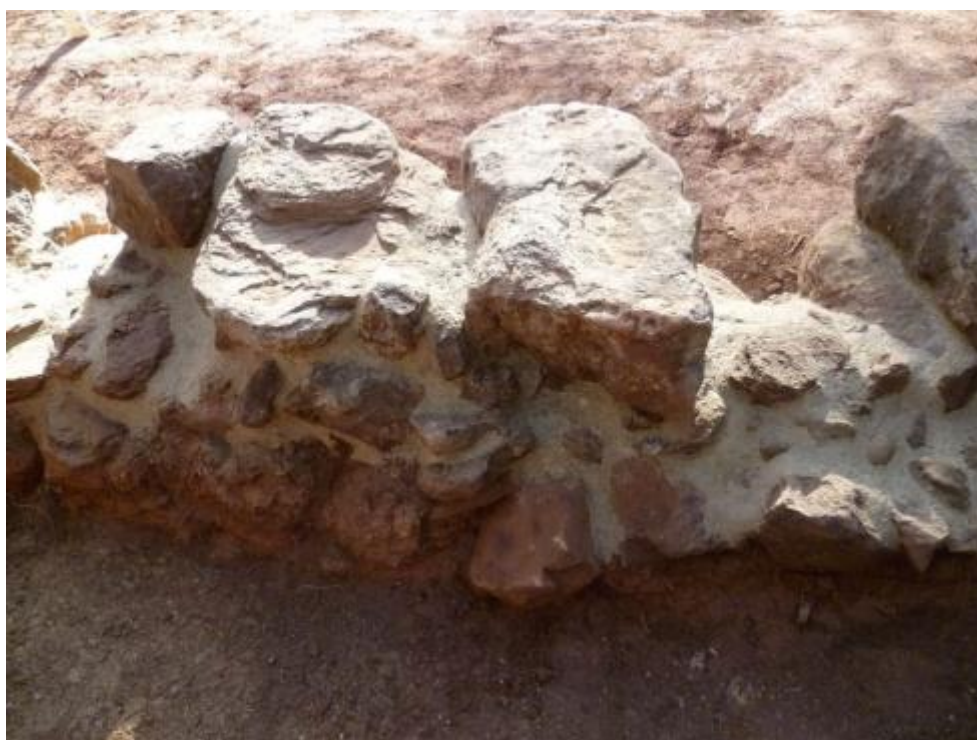
*Procés de consolidació*

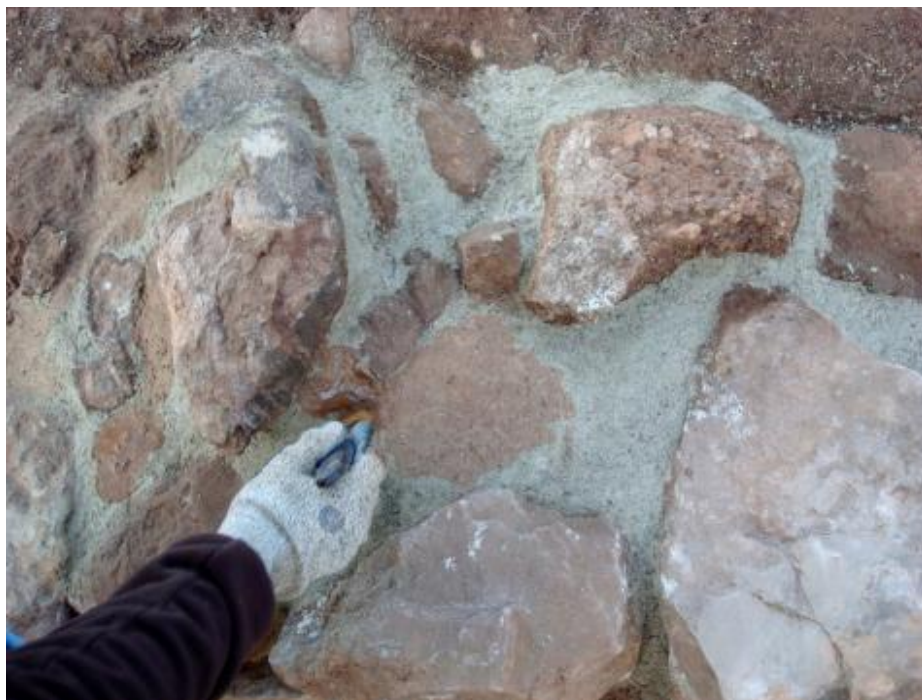
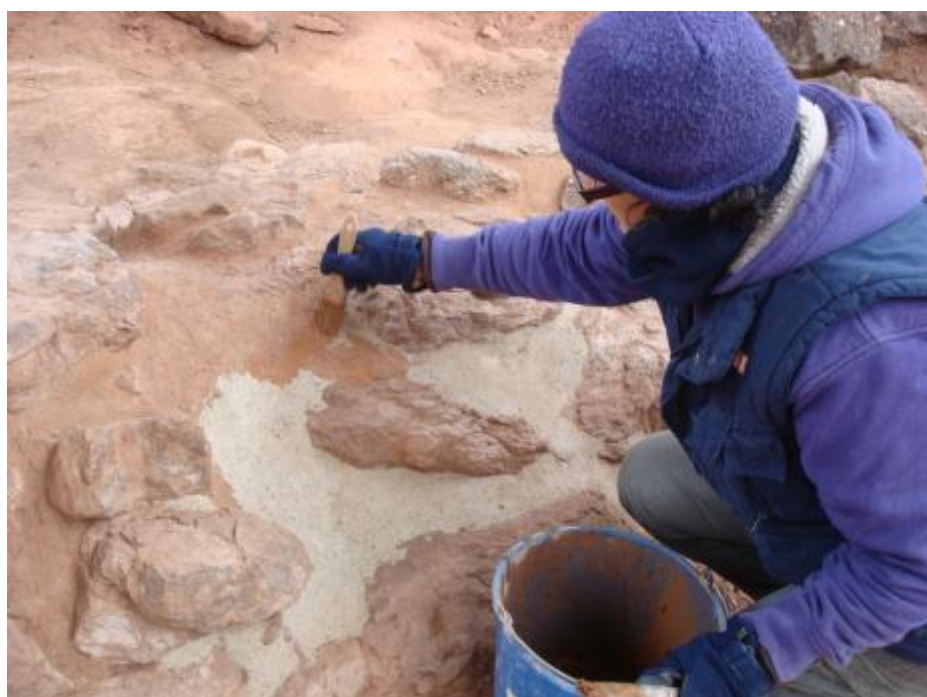
*Integració cromàtica amb barbotina*

Un cop sec el morter s'entonen cromàticament amb una barbotina d'argila per igualar el color amb el terreny natural. Aquesta barbotina està feta amb la mateixa terra dels voltants.

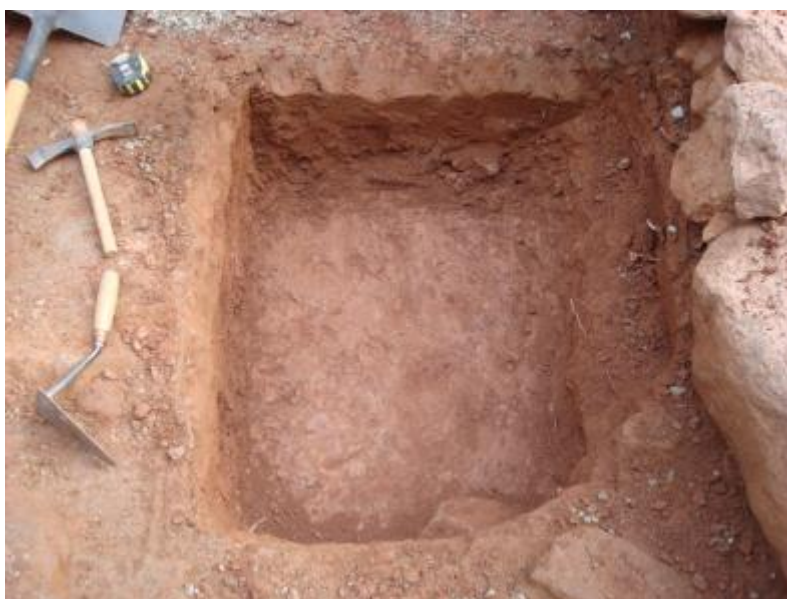
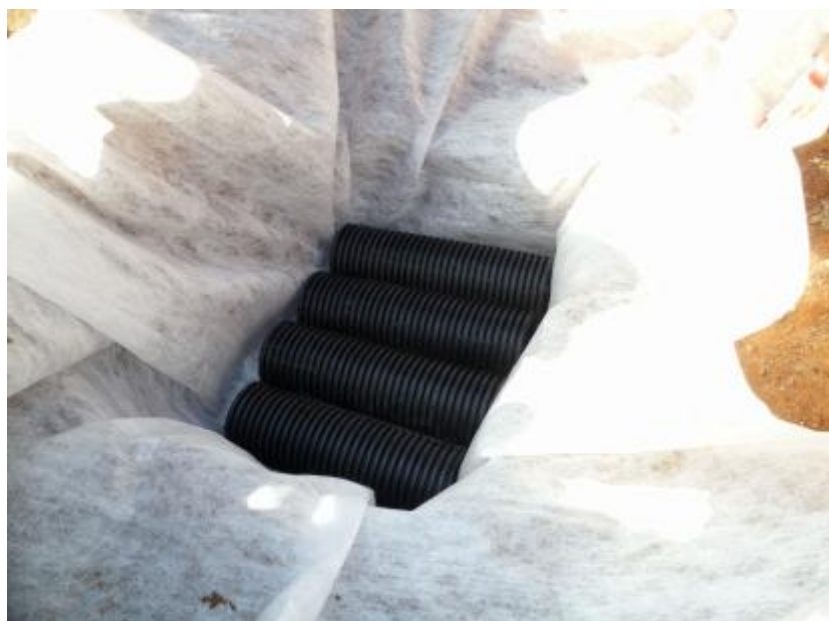
*Tubs de drenatge*

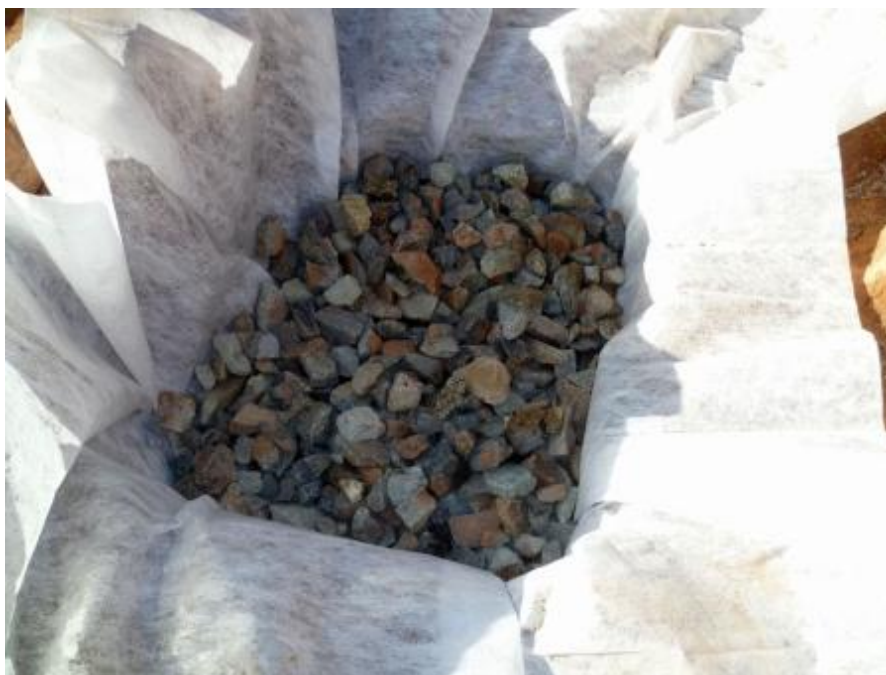
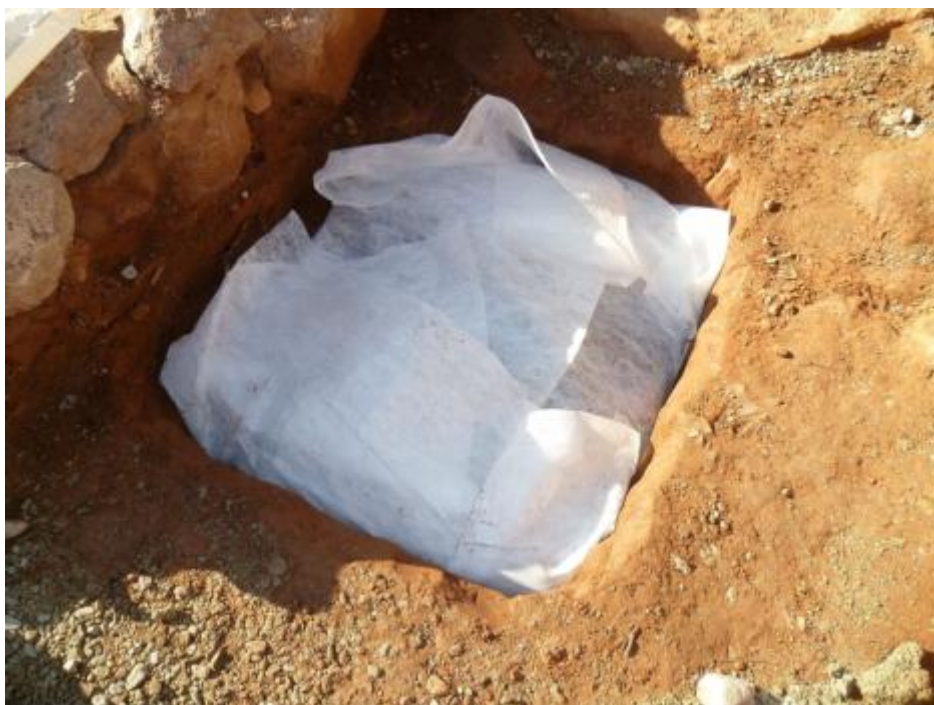
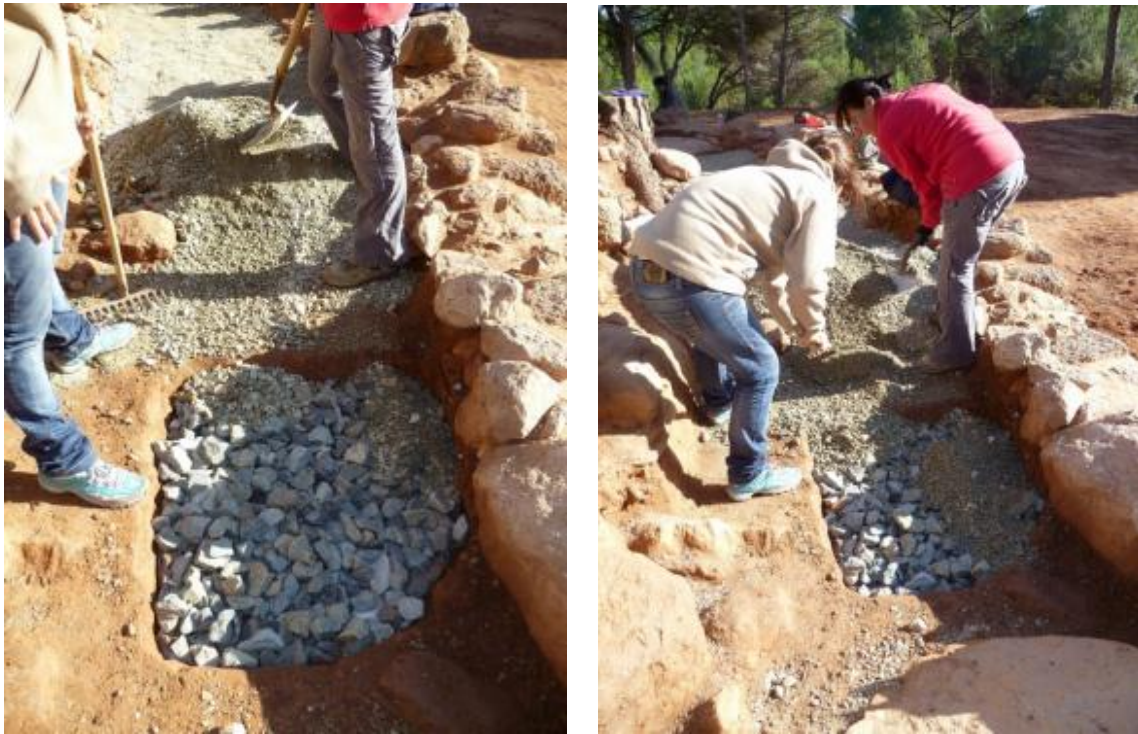
*Reompliment del drenatge*

Un cop fet el forat, realitzat sota la supervisió de l'arqueòleg, es cobreix amb geotèxtil que protegirà els tubs de la terra, a continuació tirem graves i tanquem el geotèxtil. Continuem omplint el forat amb graves i terra.

Finalment es cobreix amb el triturat de mida més petita.

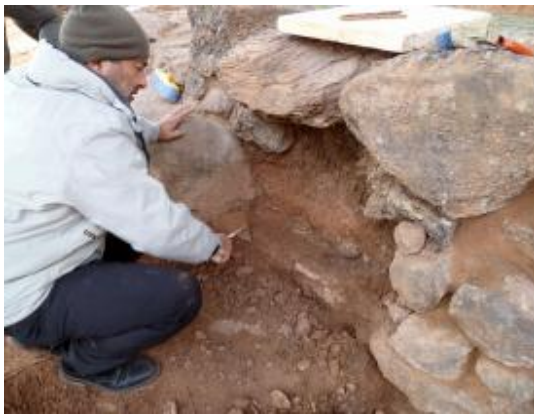
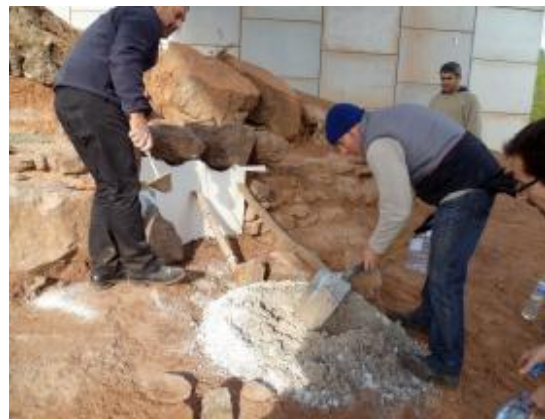
*Neteja i ompliment amb el formigó de calç*

Preparat doncs l'encofrat, cal remullar l'interior d'aquest per tal de el formigó s'adhereixi millor. El formigó ha estat fet en una proporció de 1:3 de calç hidràulica NHL, sorra i grava. Mentre es va omplint l'encofrat cal anar vibrant d'alguna manera el formigó per tal que arribi a tot arreu i no ens quedin forats ni bombolles. Després d'un període d'assecatge, es desencofra i se li dóna l'acabat desitjat de forma manual, ja que tot i que el morter està endurit, encara és mal·leable. Per últim es mulla i s'impregna d'una barbotina d'argila de la zona per tal que adquireixi el mateix to.

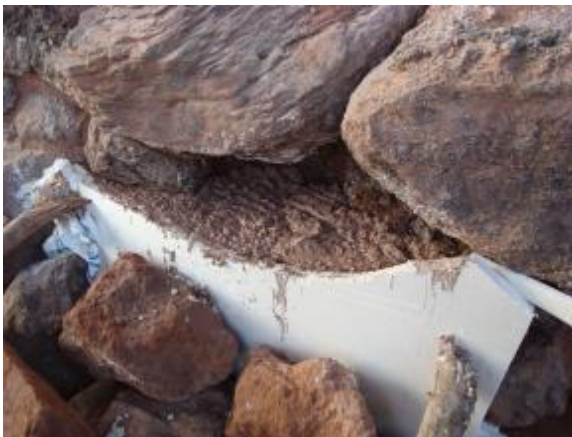
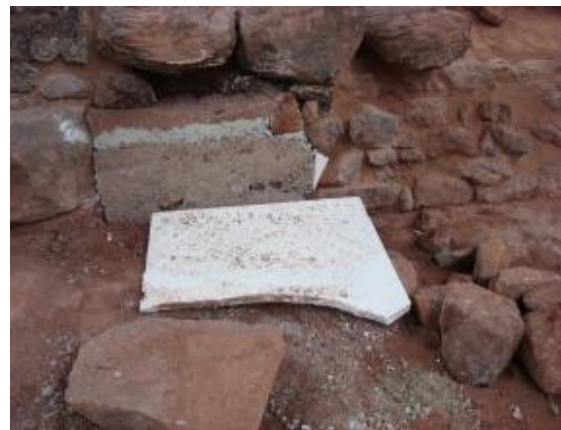
*Assecatge i extracció de la contenció*

Així doncs s'opta per fer un sistema d'encofrat de manera que es reforci la base. El sistema per al qual s'han fet aquests encofrats, consisteix en rebaixar el nivell de terra sota el mur uns tres centímetres aproximadament. Seguidament es fa una rasa a terra paral·lela al mur, on s'inserirà el suport que contindrà el formigó. Per contenir el formigó s'utilitza una planxa de POLYFOAM de 4 centímetres de gruix, que ens donen prou resistència per suportar la pressió del material.

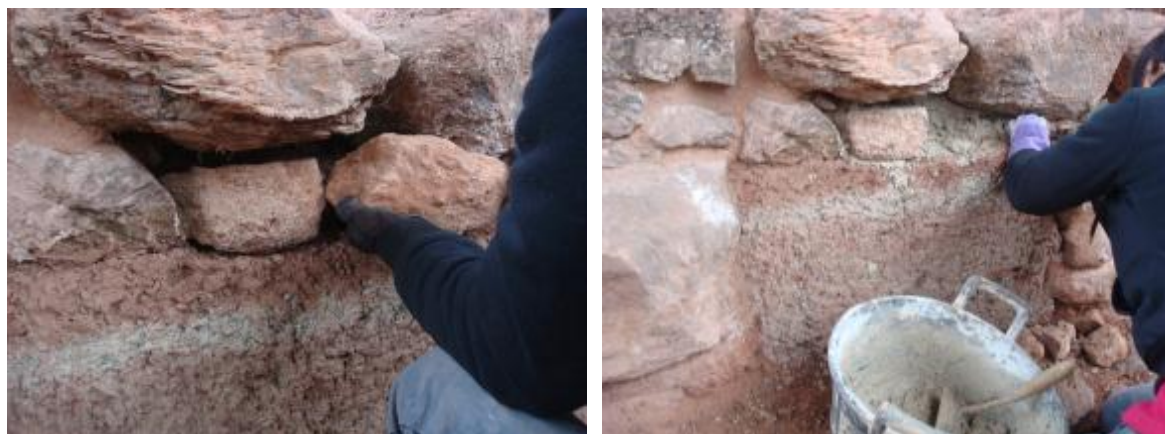
*Ompliment de la pèrdua de volum*
