**MEMÒRIA DEL SEGUIMENT
ARQUEOLÒGIC DE LES OBRES DE
RESTAURACIÓ DEL CAMPANAR DE LA
SEU VELLA**

INT. 70 2013

Marta Morán Álvarez
Arxiu Arqueològic Municipal
Ajuntament de Lleida

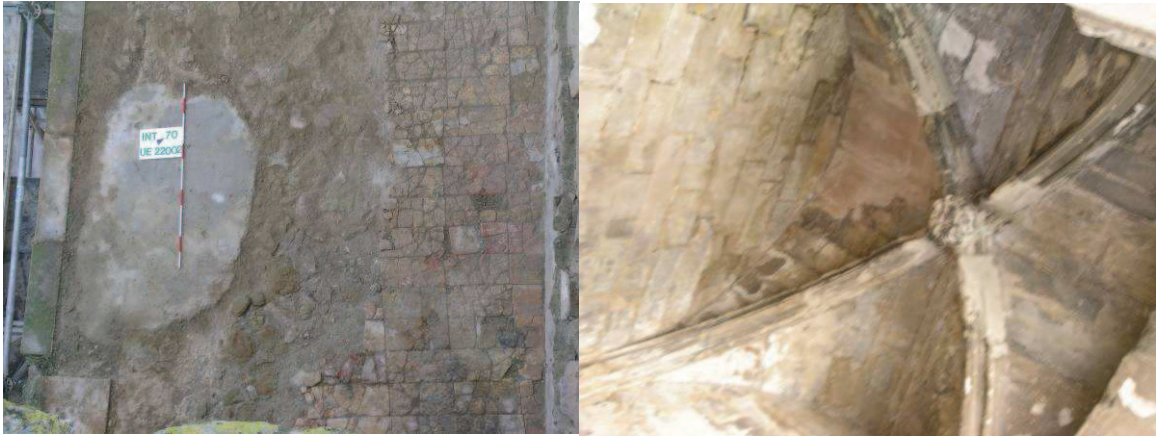
La primera actuació consisteix en la retirada del formigó que cobreix les capelles abans mencionades, i que havien sofert diferents ensurts al llarg del temps, el darrer fa 3 anys amb la caiguda d'un llamp que provocà l'enfonsament d'una petita part del sostre de la capella de les Onze Mil Verges.

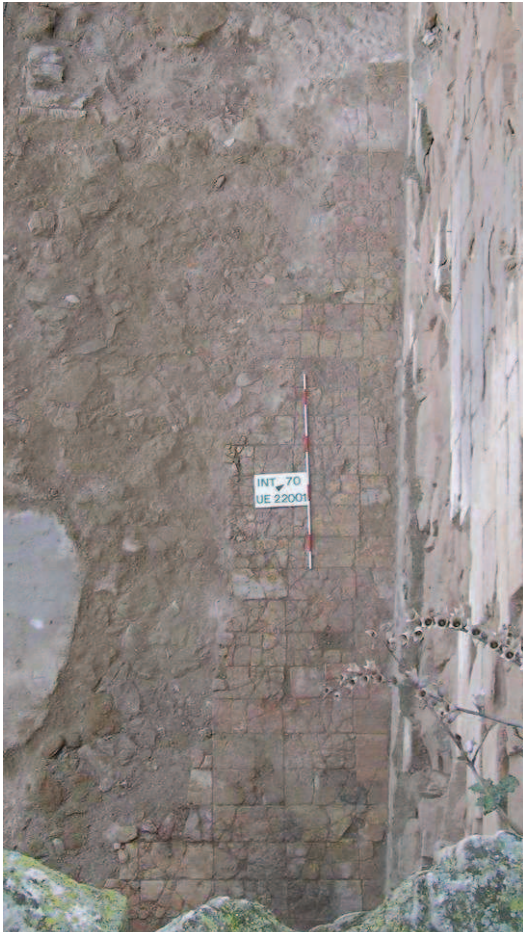
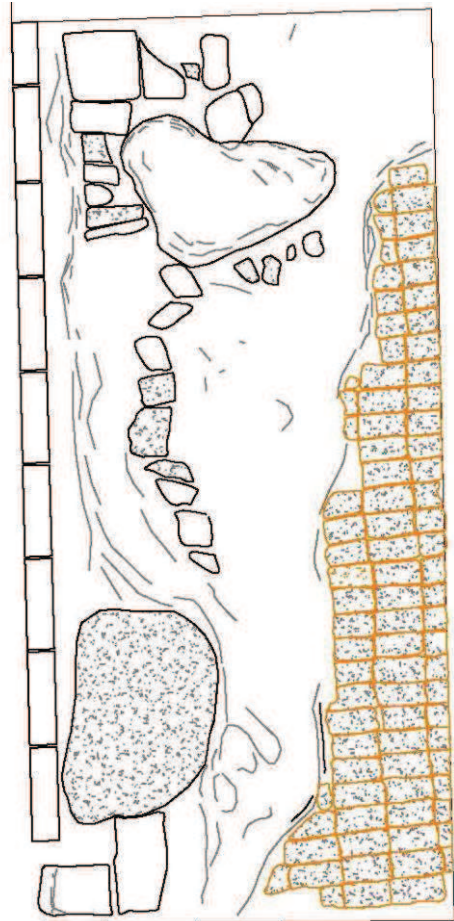
En aquesta zona, en retirar el formigó actual fa aparició una pavimentació molt malmesa feta amb totxo massís i col·locat de forma regular un al costat de l'altre.

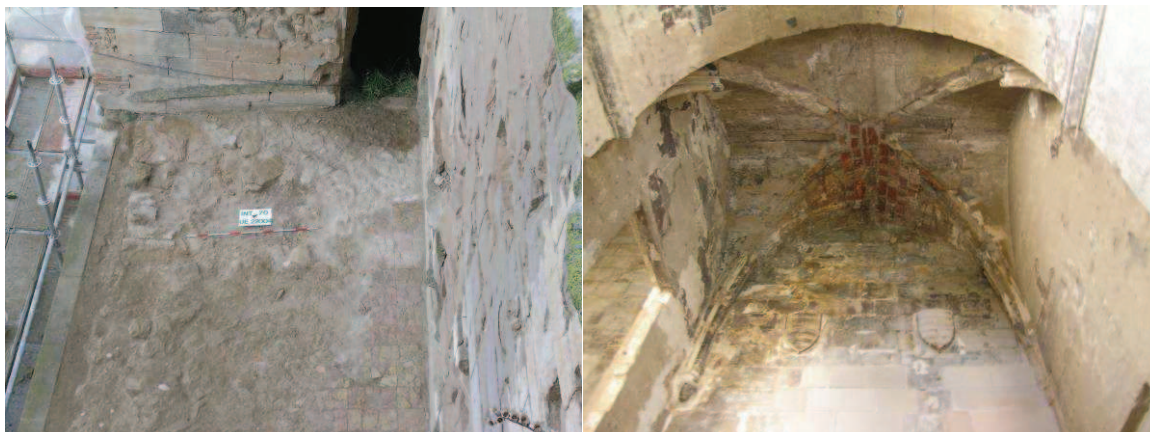
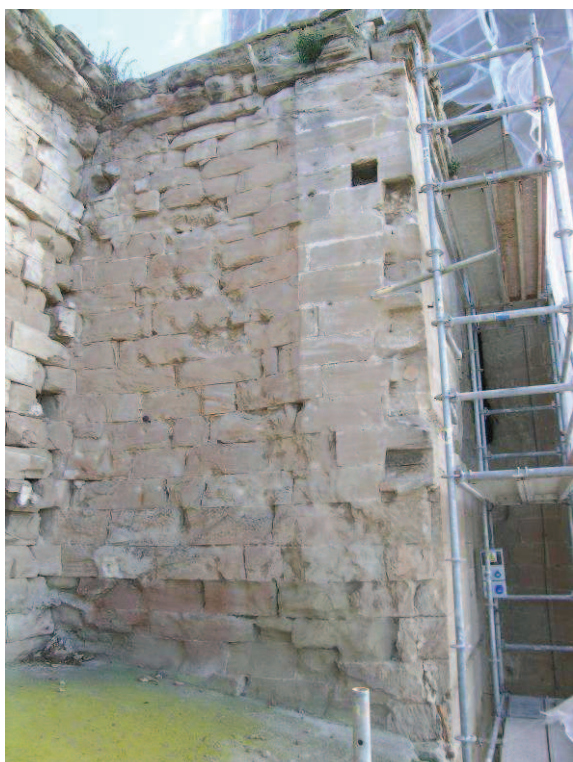
També es pot veure una reparació anterior, que també afecta la pavimentació de totxo i que es tradueix a d'intradós de la volta amb un tram refet amb totxo.

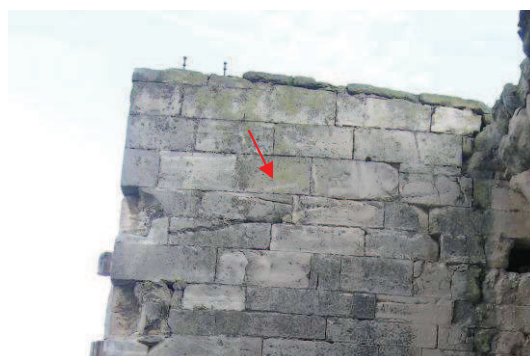
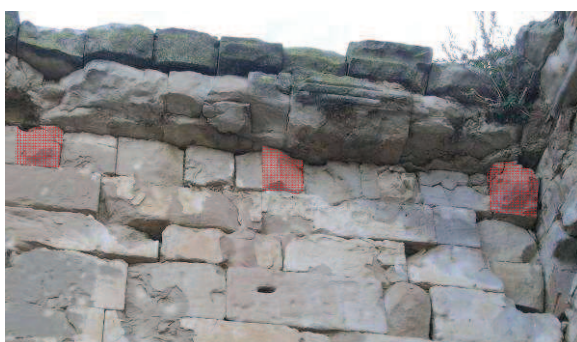
En quant el funcionament, i segons es desprèn de la lectura de les parets, durant un temps l'àmbit va restar tancat per la banda sud-oest, es per això que hi va restar la empremta del mur en els laterals sense patir els agents atmosfèrics ni les abrasions dels projectils.

Tanmateix es pot observar l'empremta que va deixar la teuladeta que funcionava amb aquest tancament desaparegut. Tot aquest espai, però, es va concebre com a espai obert. Això ho demostren les mènsules que han estat trencades, la

cornisa, gairebé desapareguda i l'acabat perfecte de les cantonades que van ser buidades per tal de travar el mur del que parlem.

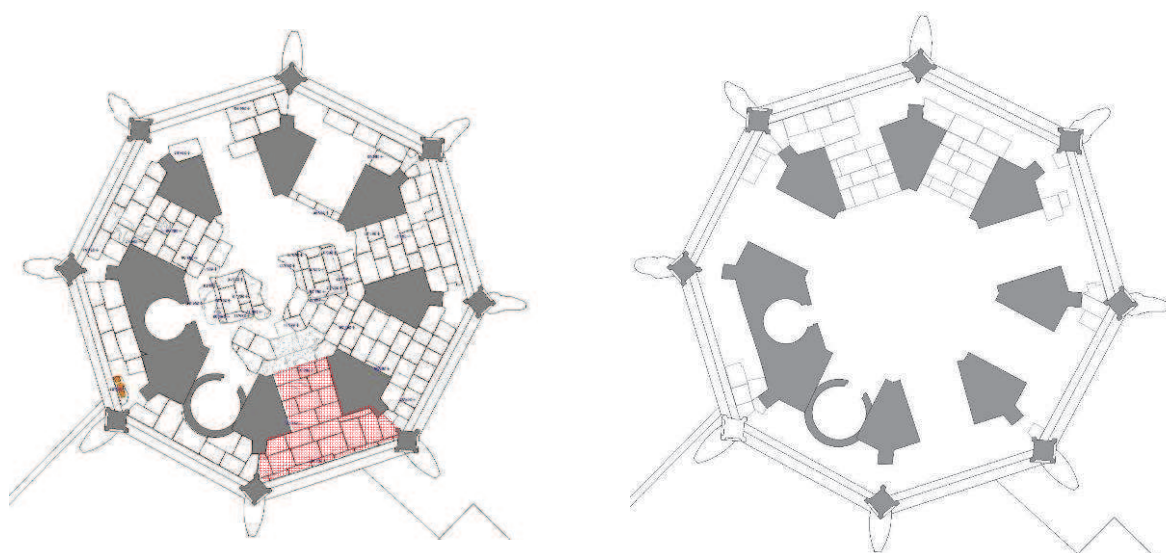
Paviment original a la esquerra (senyalitzat l'espai de la foto superior) i refaccions contemporànies a la dreta.

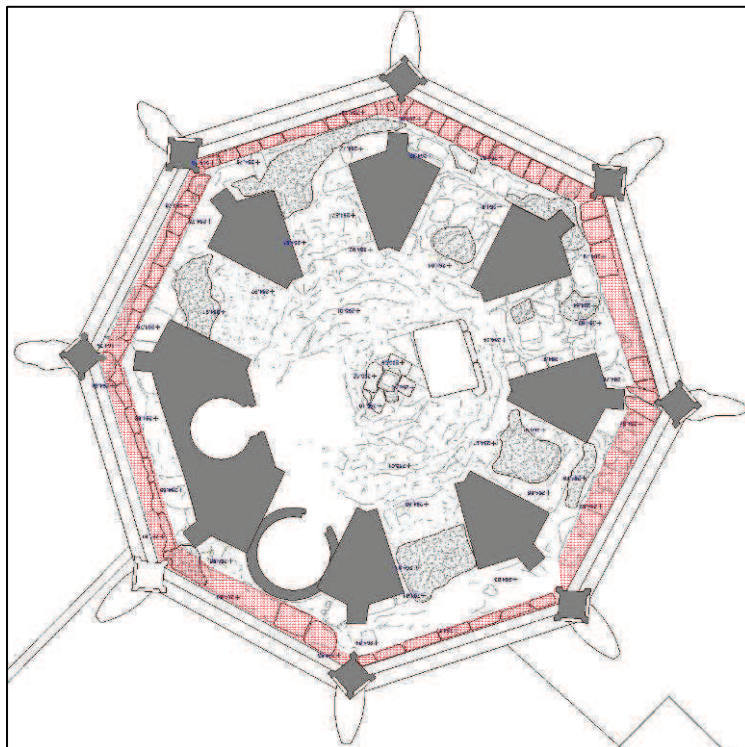
Un d'aquests elements es l'andana perimetral de la tercera planta que voreja tota la terrassa.

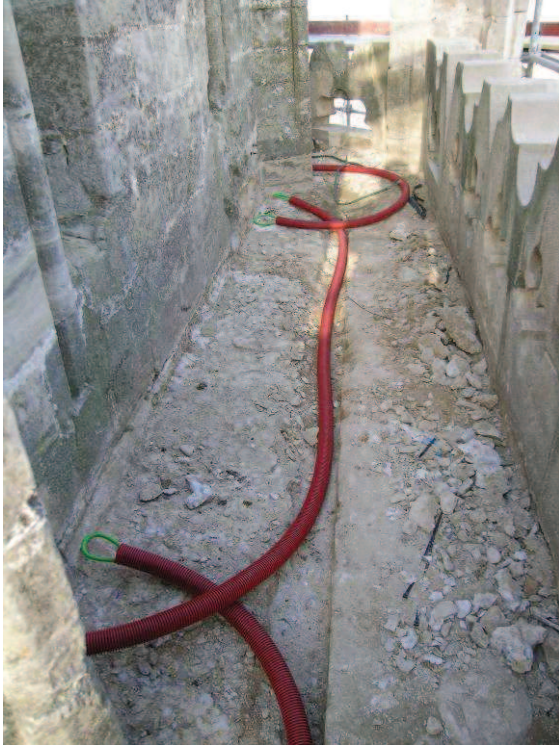
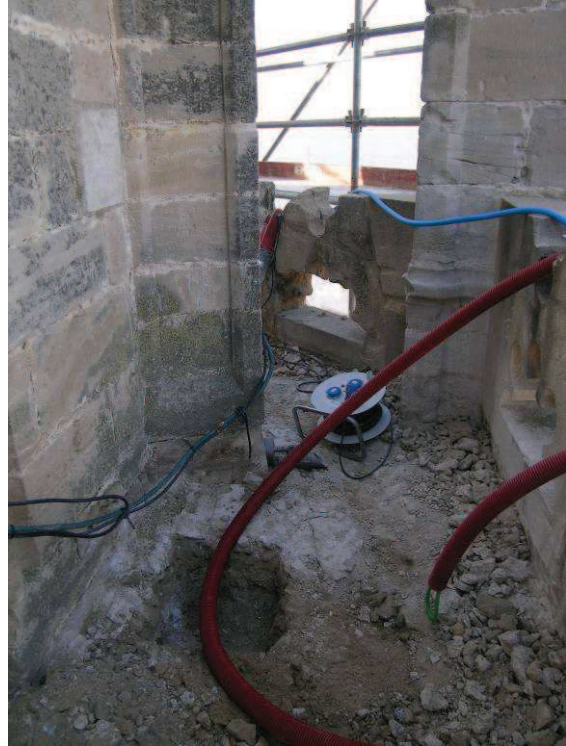
Posteriorment es van practicar les rases per tal de fer la instal·lació elèctrica dels nous elements d'il·luminació, a més de les perforacions per allotjar els nous focus.

Aquestes rases es realitzaren seguint aproximadament l'andana perimetral afectant només els rebles de morter i també van ser inspeccionades. No es va recuperar cap element susceptible d'aportar datació cronològica per el moment de construcció o les posteriors reparacions.
