## 2 SITUACIÓ GEOGRÀFICA.

L'anomenat Castell Falgars es troba situat en el límit Oriental de la carena de la Serra del Mont, a una alçada de 982 m (s.n.m.). Actualment pertany al terme municipal de Beuda (La Garrotxa).

### 3 ESTAT ACTUAL.

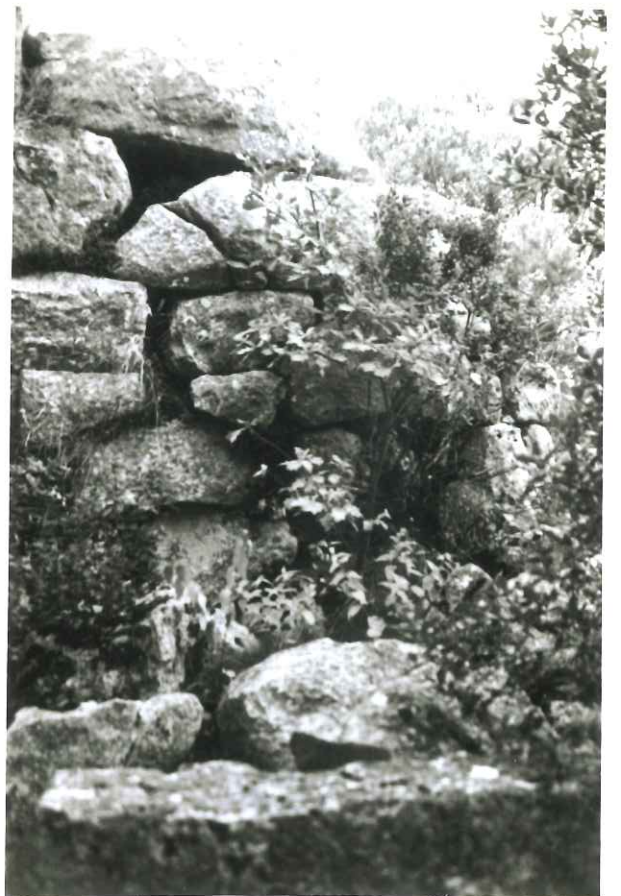
13

- 13- Vista parcial del sector Oriental de la torre, amb la gran escletxa produïda pel desplaçament dels blocs inferiors.
- 14- Idem.
- 15- Vista general del sector Est de la torre. En primer terme, apareix el límit Nord-Oriental de la plataforma.

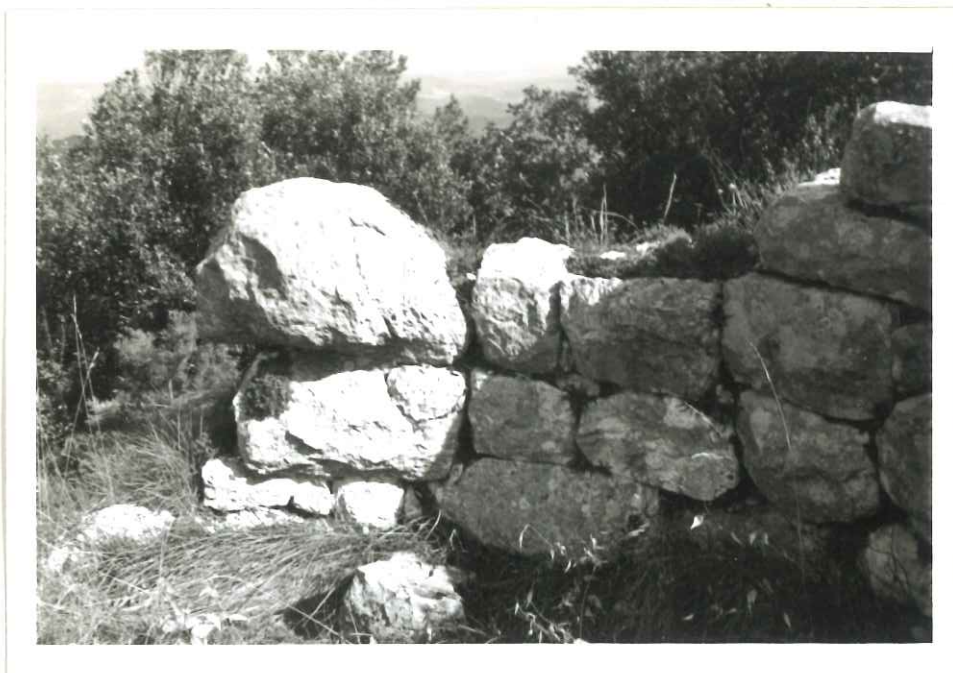
16

- 16- Vista general del sector Nord-Oriental de la cara interna de la torre.

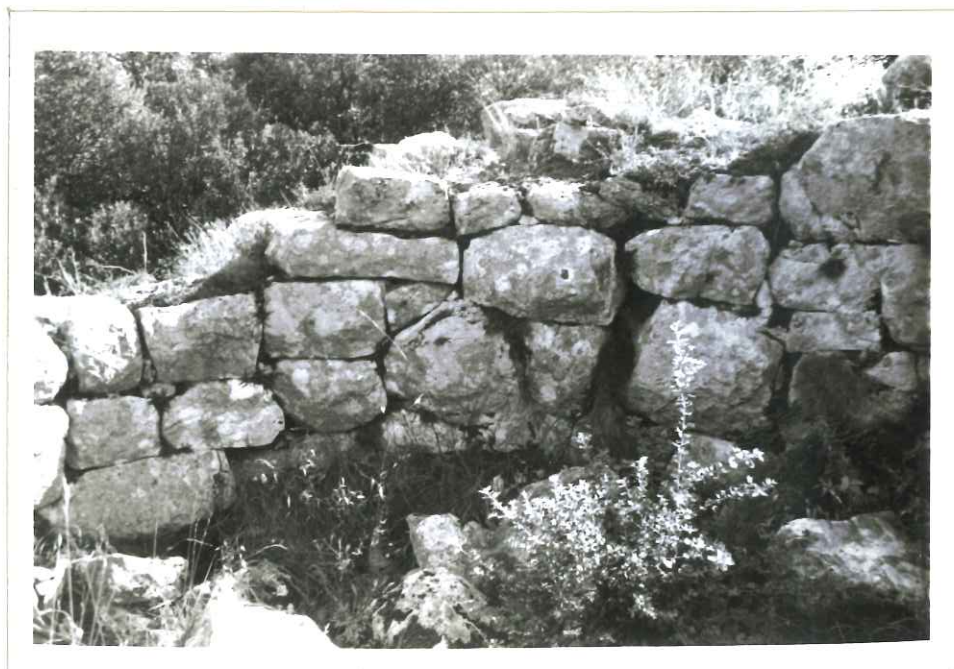
17

17- Vista general del sector Oriental de la cara interior del mur de la torre.

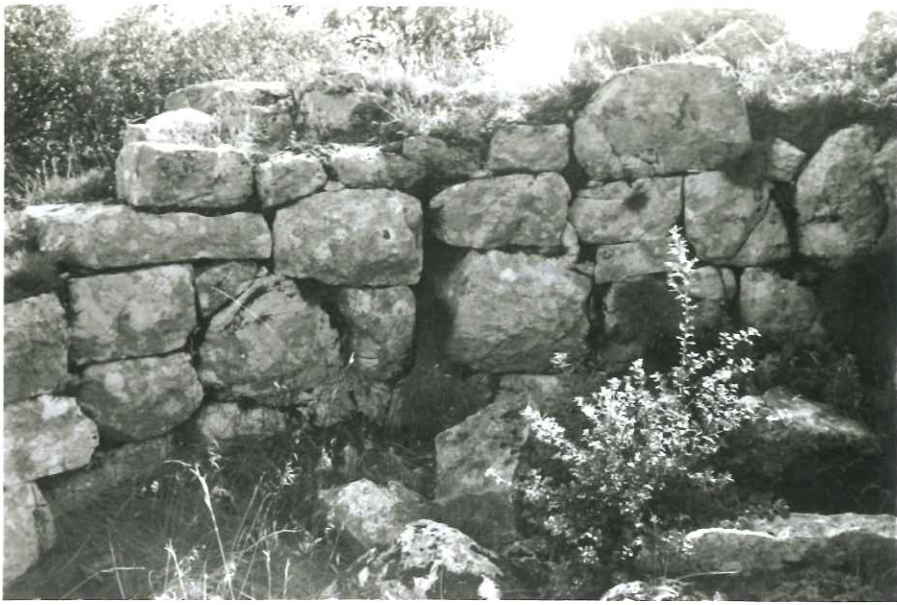
18

18- Vista general del sector Sud de la cara interior de la torre.

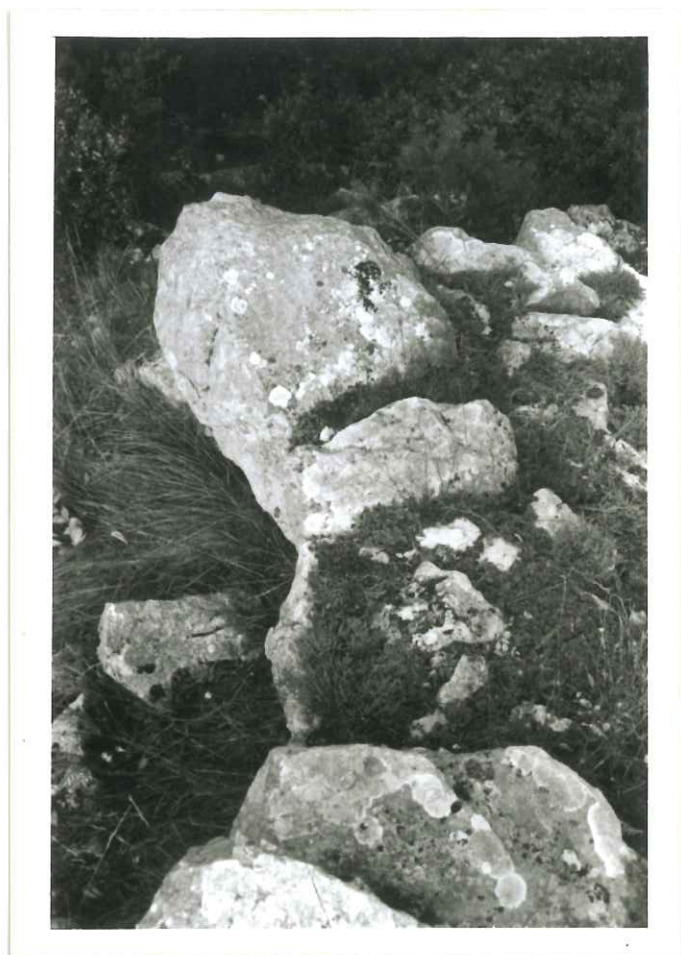
24

24- Vista parcial del sector Nord-Oriental de la torre. En primer pla, el gran carreu ciclopi que marca el límit del mur en la zona N.E.

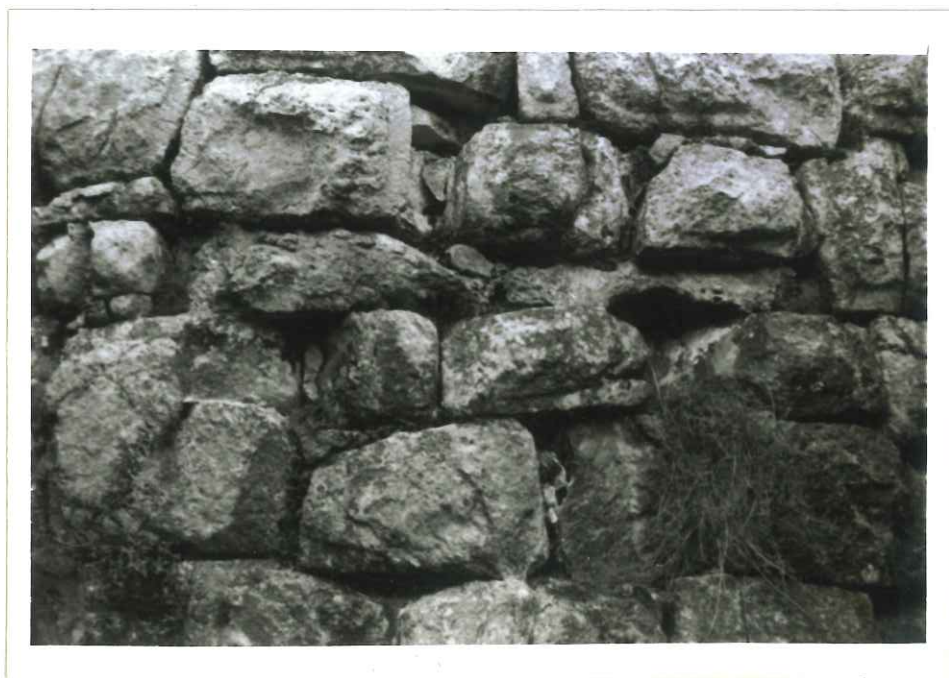
30

- Les emprentes de la cara Sud de la torre. A nivell de la setena filada a la cara Sud de la construcció, són visibles dues emprentes o forats, un d'ells clarament tallat a la superfície del bloc. És interessant observar que es disposen (separats aproximadament per l'10 metres), grosso modo, sobre l'eix central de la plataforma. La seva presència, podria ser indicatiu de l'existència en un moment donat, d'algun tipus d'estructura, assentada sobre la plataforma, i adossada a les parets de la torre. (fot. 30, 31, 32). (Plànol 4. Alçat X')

30- Vista parcial de la façana Sud de la torre, en que s'observa la presència de dos forats, un d'ells clarament tallat, aproximadament centrats a l'eix mig de la plataforma.

No plantejada en termes d'una reconstrucció total de l'edifici, sino com a agent subsidiari dels processos de consolidació de les estructures, així com a element de millora estètica d'alguns sectors concrets de la construcció, com podrien ésser els forats de la part inferior de la façana Sud de la torre.

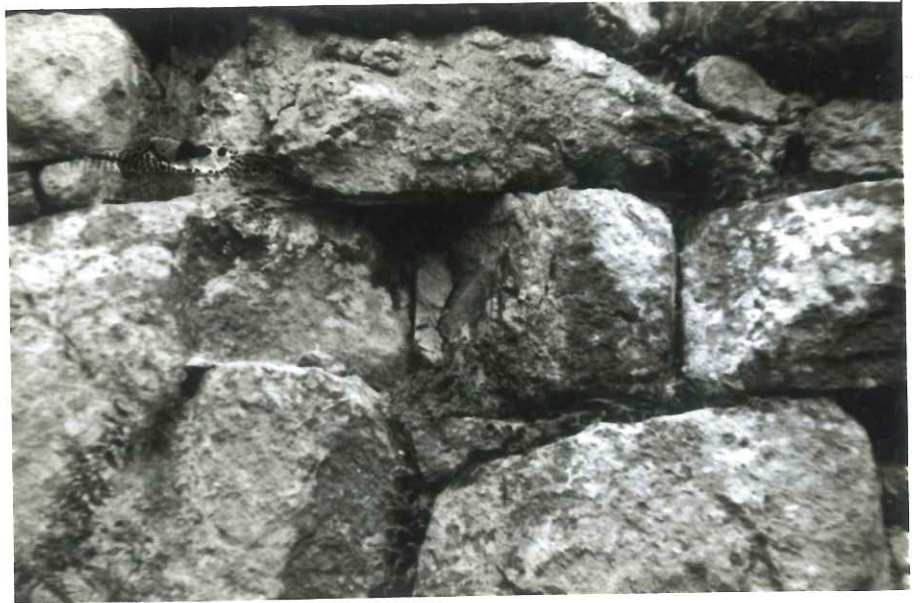
31

31,32- Vista detallada dels dos forats de la façana Sud.

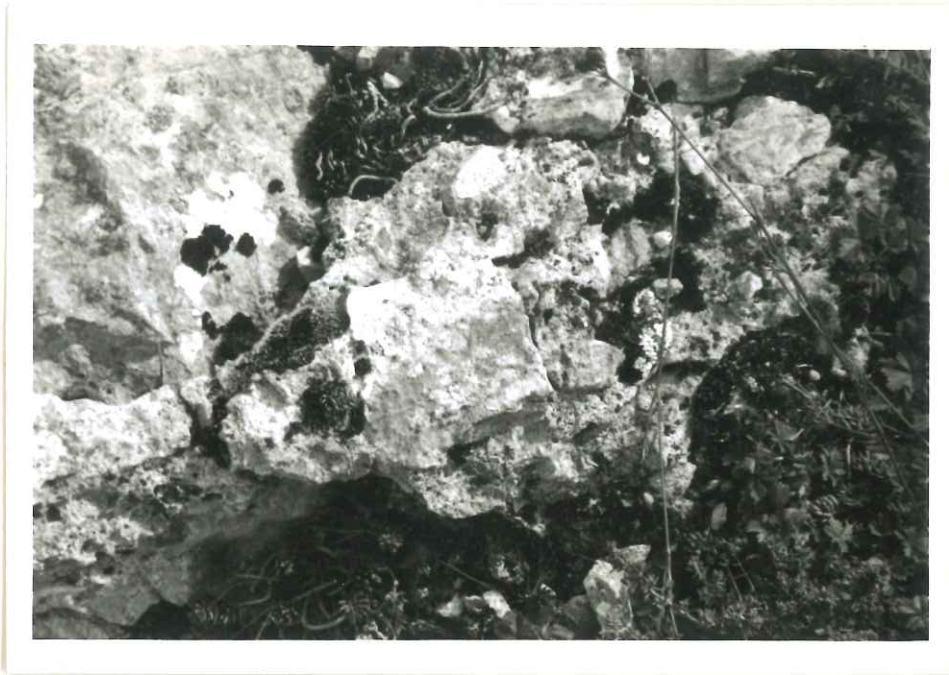
37

37- Detall d'un bloc amb incrustació d'argamassa ?.

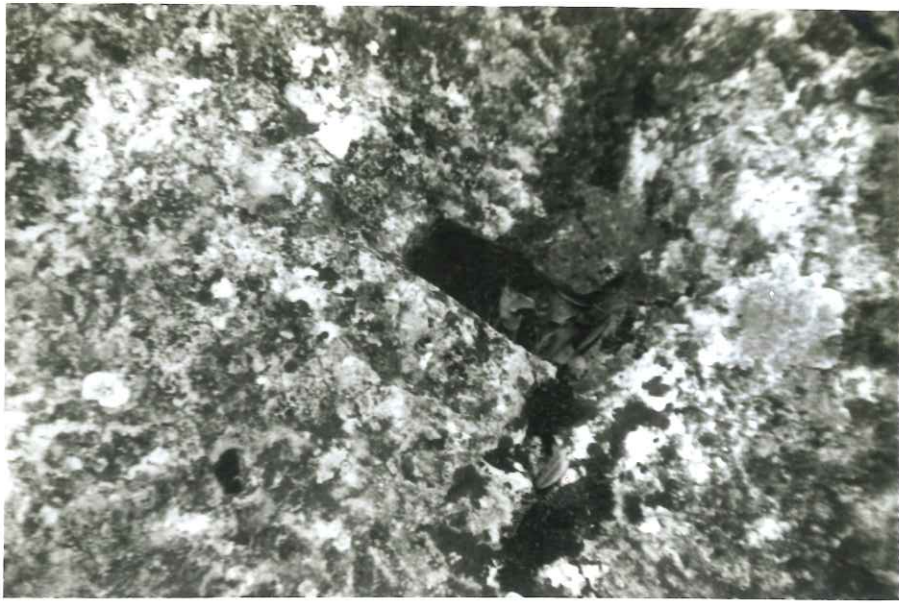
39

Marques de construcció: En aquest apartat, destaca la presència d'un bloc caigut, que mostra una impronta (fot. 39, diap. 40, 41) per col·locar-hi un tascó de fusta, segons una tècnica de talla de blocs, consistent en la realització de forats, en llocs concrets, en els que es col·loca un tascó de fusta, que una vegada remullat, amb el reïmflament posterior, trenquen el bloc per els llocs desitjats.

39- Impromta sobre un carreu de pedra, deixada pel picapedrer, per colocar-hi un tascó de fusta, segons aquesta tècnica de talla de blocs.

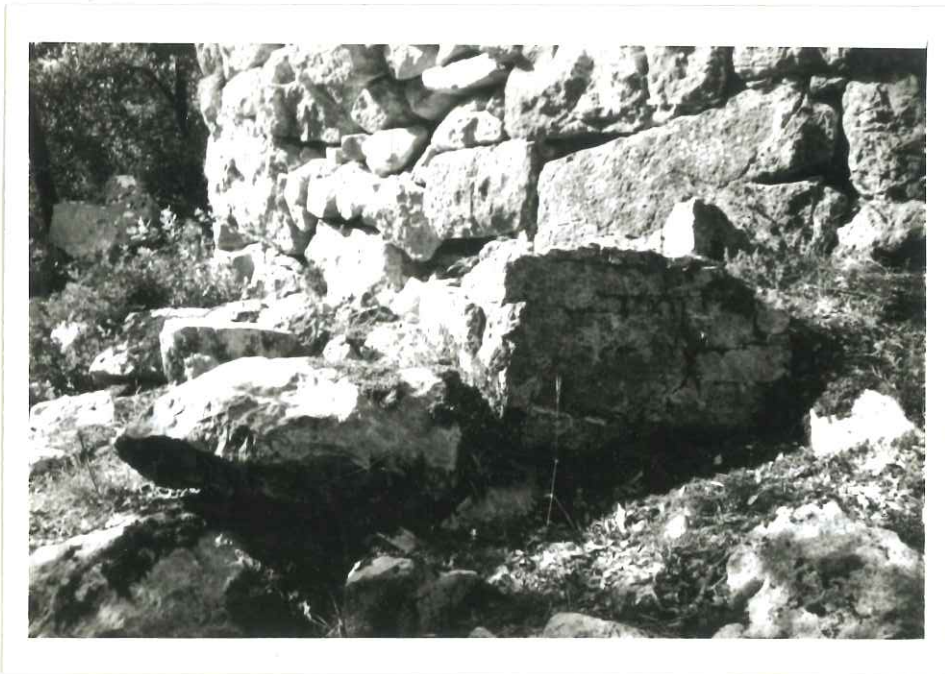
51

51- Vista en planta dels dos blocs que constitueixen l'angle Nord-Oriental, i que delimiten la plataforma en el sector Est.

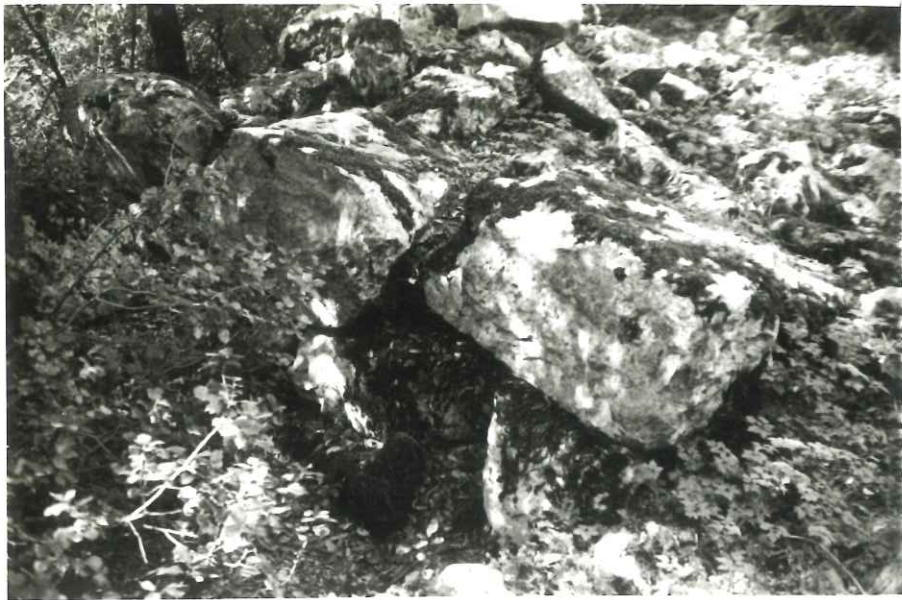
57

57- Vista parcial del sector Sud de la plataforma, en la que s'observa la presència de les dues filades de grans carreus irregulars de tipus ciclopi.

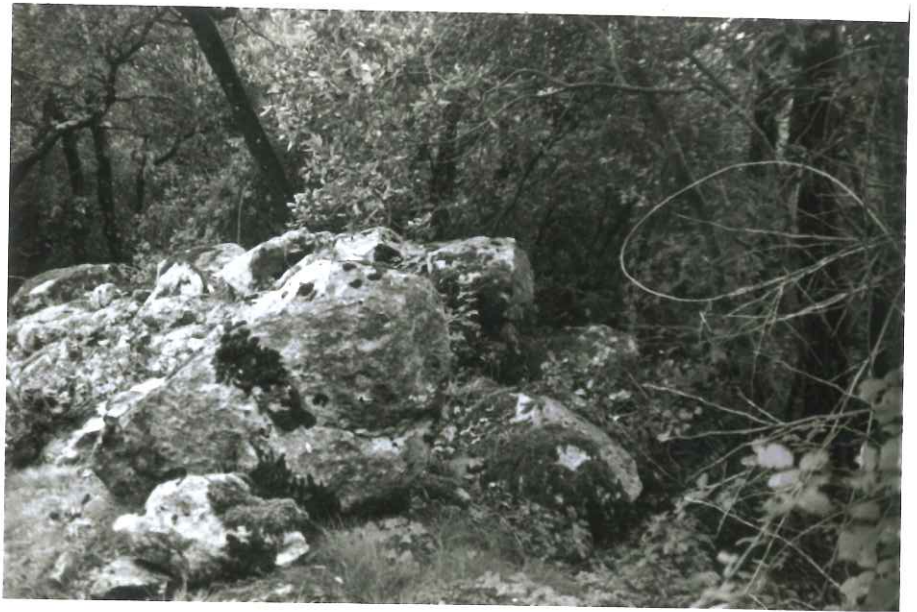
60

60- Perspectiva des del Nord del sector Oest de la plataforma, en el que s'observen els grans blocs ciclopis que vesteixen el mur en aquesta zona.

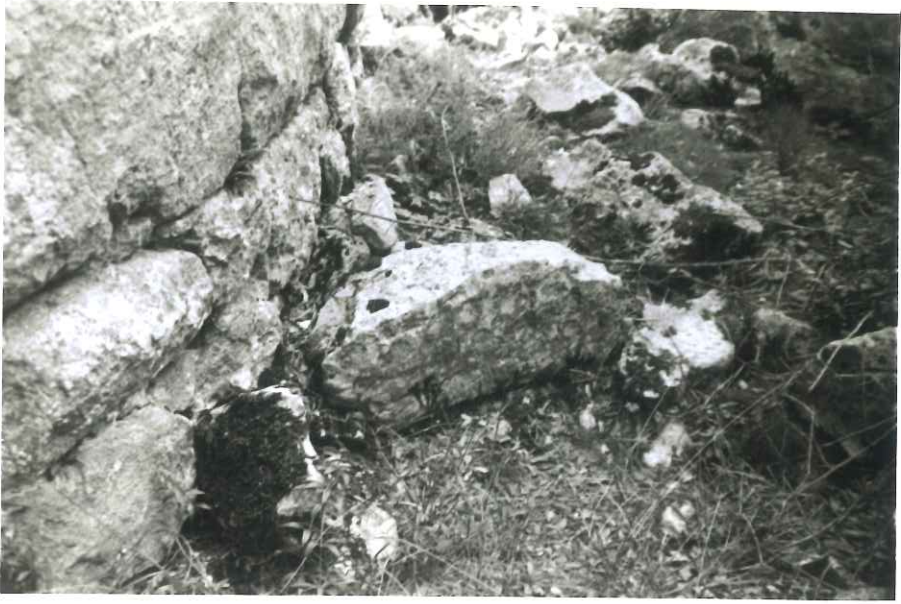
62

62- Detall de l'angle Nord-Occidental de la plataforma.
