**MEMÒRIA DE LA NETEJA I ADEQUACIÓ DELS
JACIMENTS AMB PETJADES DE DINOSAURE DE “LA
MASSANA” I “CARRETERA DEL DOLL”, CAMARASA.**

Camarasa (La Noguera, Lleida)

**Realització:
ARQUEOCIÈNCIA Serveis Culturals S.L.**

Manresa, 20 d'octubre de 2005

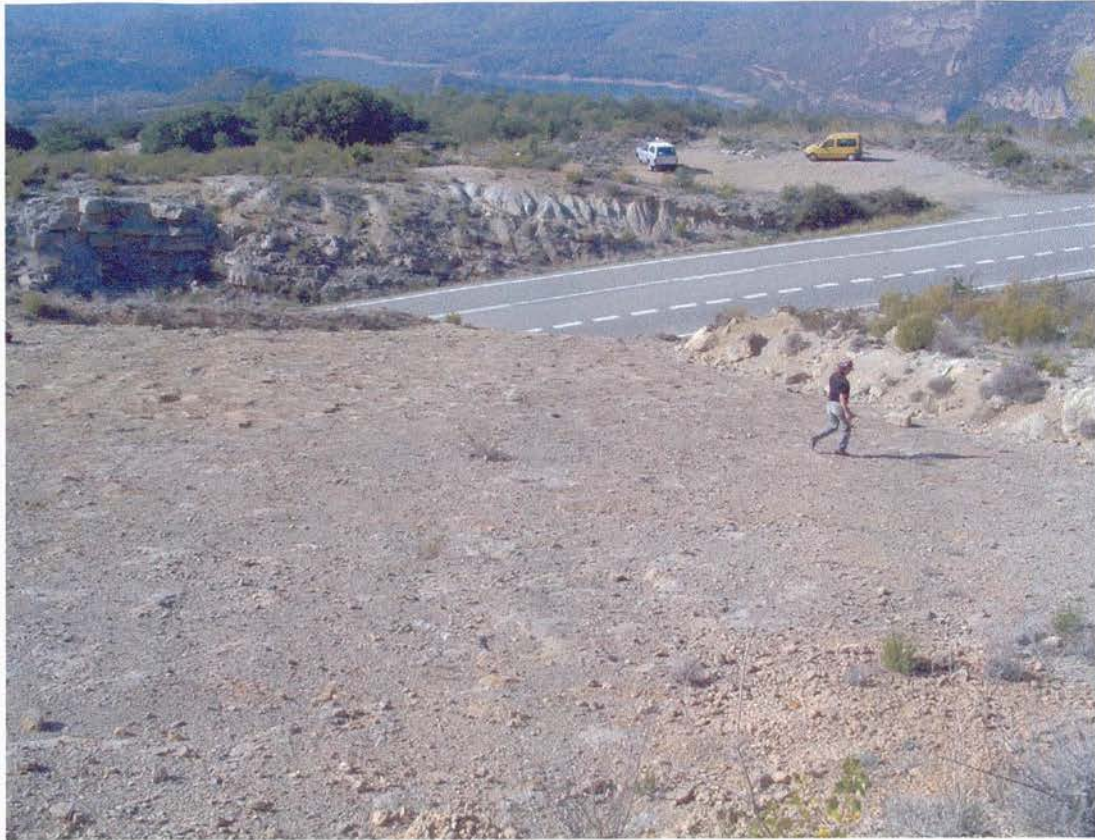
En ambdós casos es tracta d'una llosa que aflora amb una mica de pendent, i al estar bioturbada, i lleugerament meteoritzada, es troba recoberta de fragments de la mateixa roca (que es van desprendre amb el pas del temps) i restes dels sòls adjacents.

Aquest fenomen es veu agreujat amb les pluges, ja que al tenir pendent hi circulen les aigües d'escorrentia carregades de fang i altres. Els sediments arrossegats per l'aigua arriben a tapar algunes de les petjades i a dificultar-ne la observació general del jaciment.

Fig. 1.- Imatge del jaciment de icnites de La Massana abans de la neteja i adequació.

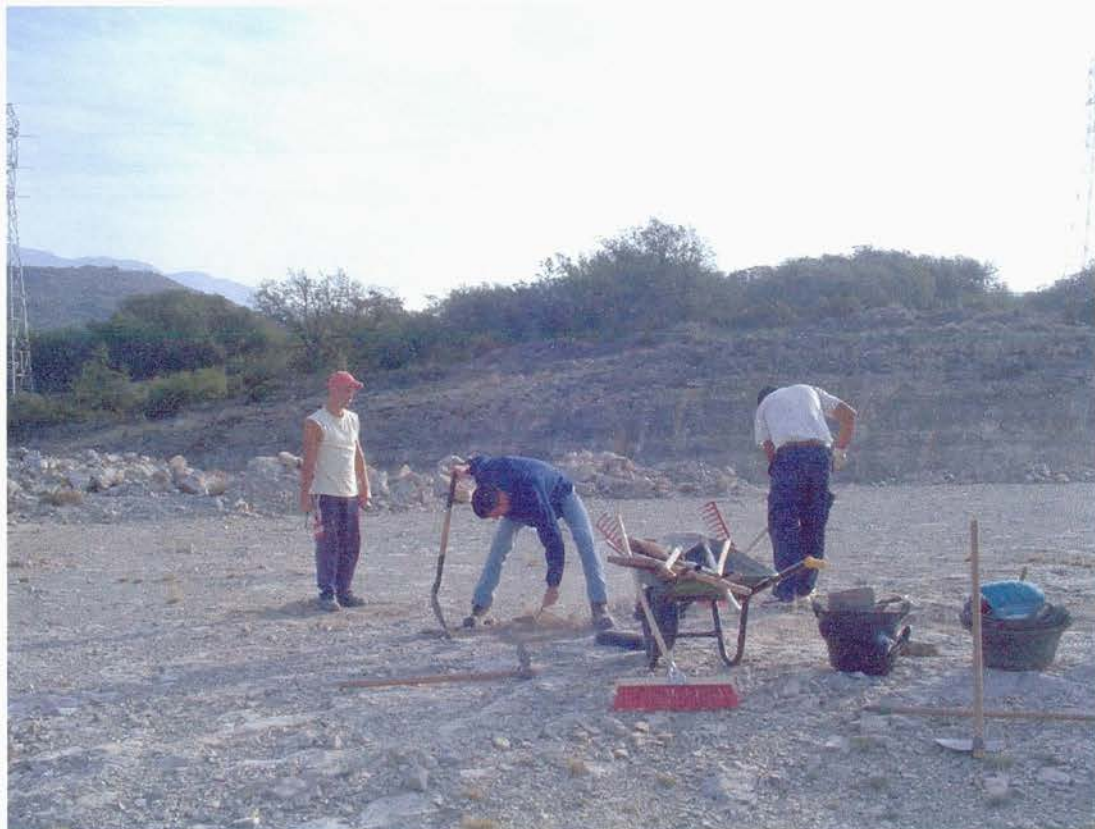
El jaciment de la Carretera del Doll no presenta tanta pendent, és una capa pràcticament horitzontal, però amb molt més sediment i bocs al damunt. Les dimensions d'aquest segon són menors.

Fig. 2.- Imatge del jaciment de La Carretera del Doll abans de la neteja i adequació.

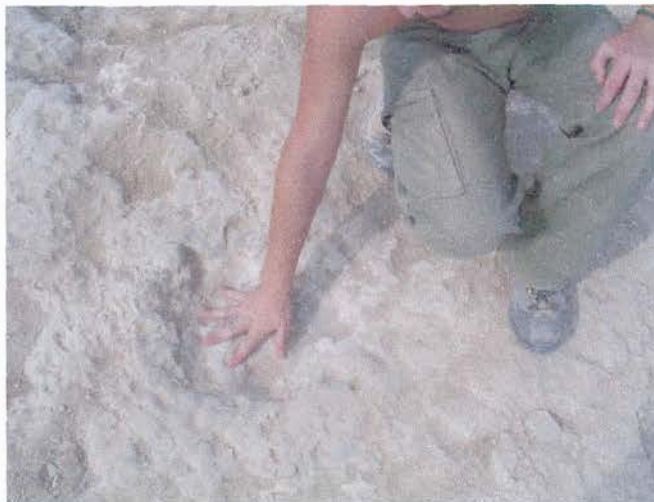
Fig. 7.- Fotografia d'una possible petjada de ma al jaciment de la Carretera del Doll.

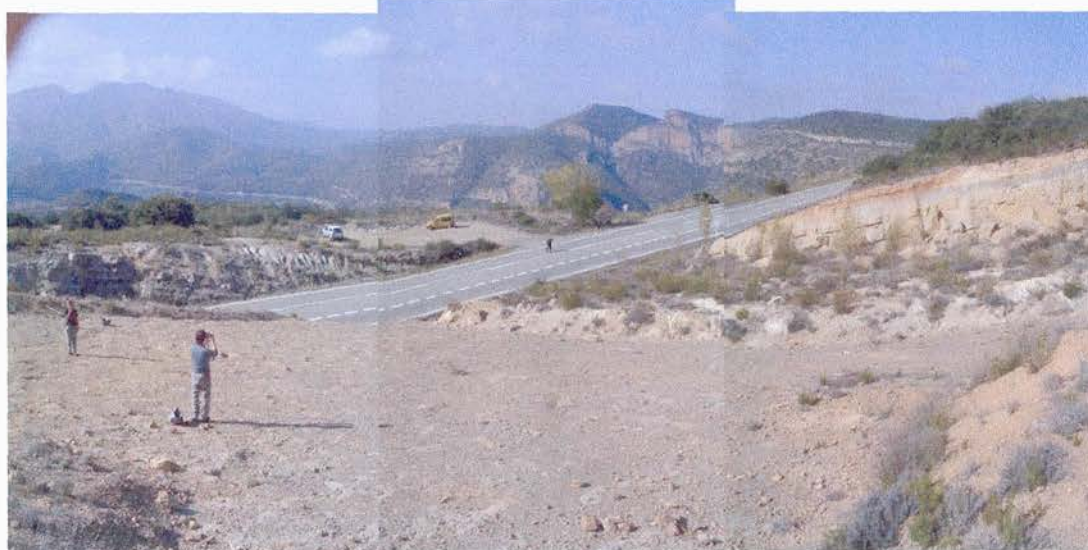
Fig. 8.- Muntatge fotogràfic del jaciment de La Massana abans de començar la intervenció.

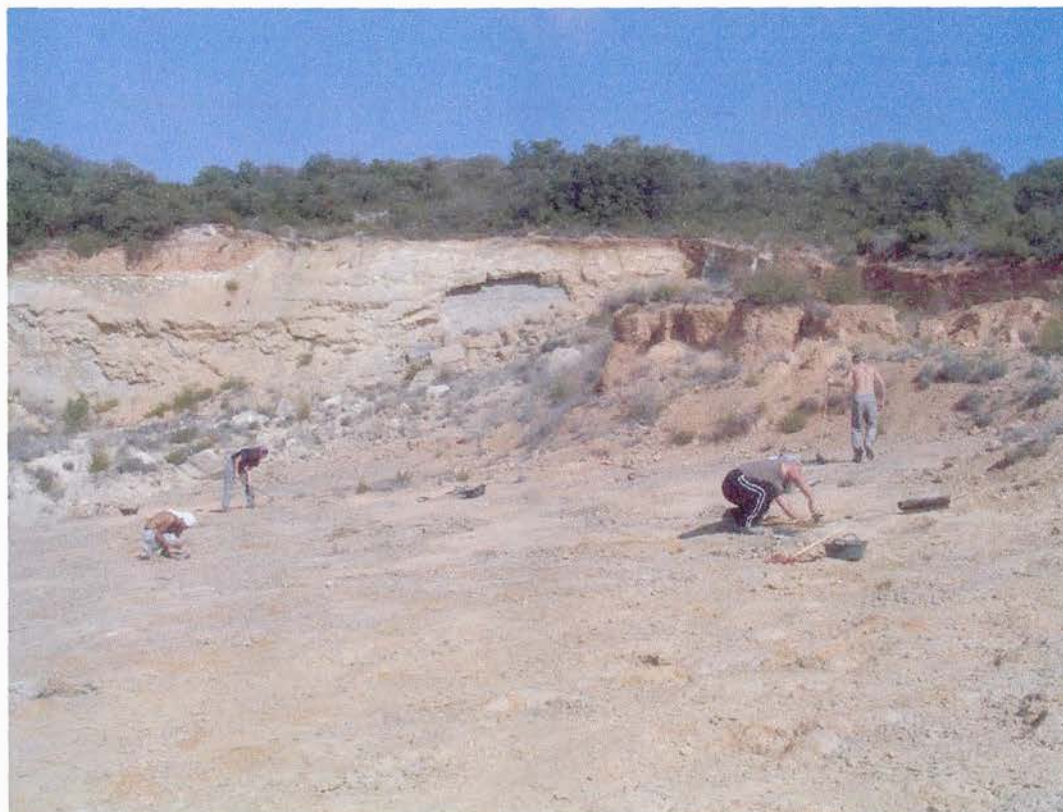
Fig. 9.- Fotografia de l'inici de la intervenció al jaciment de la Massana.

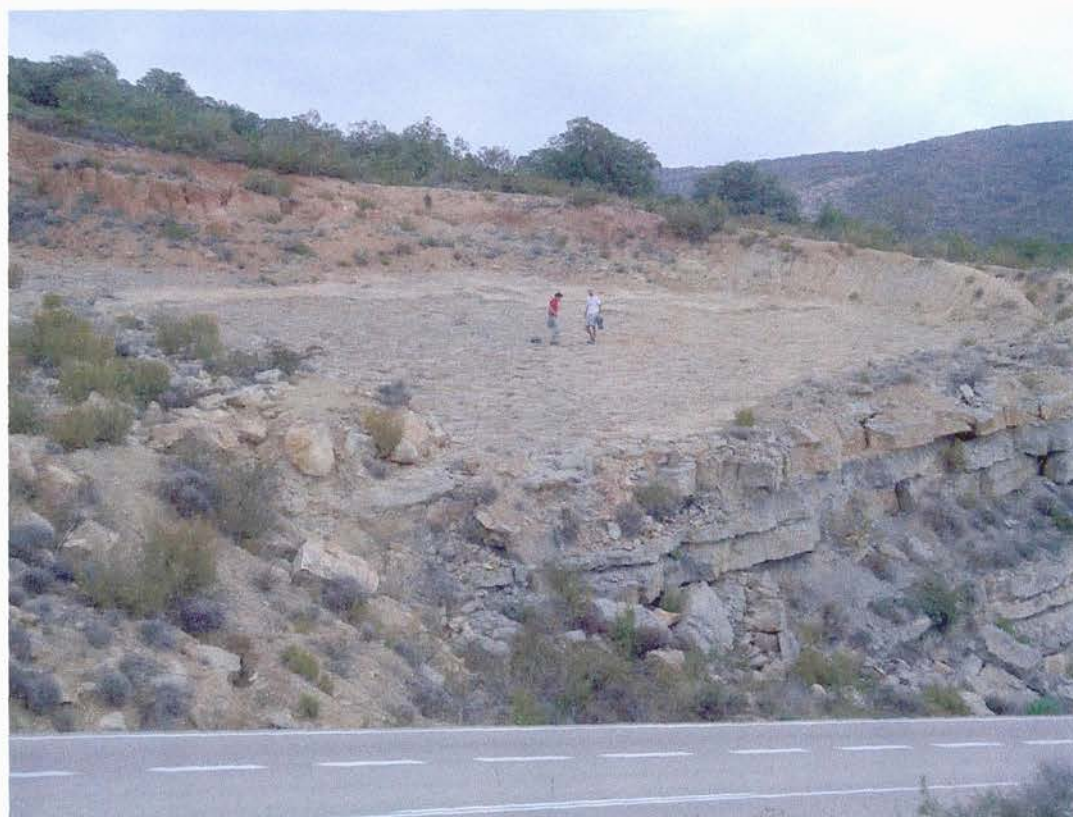
Fig. 10- Fotografia general del jaciment de la Massana el primer dia d'intervenció, quan només s'havia adequat una petita zona del jaciment.

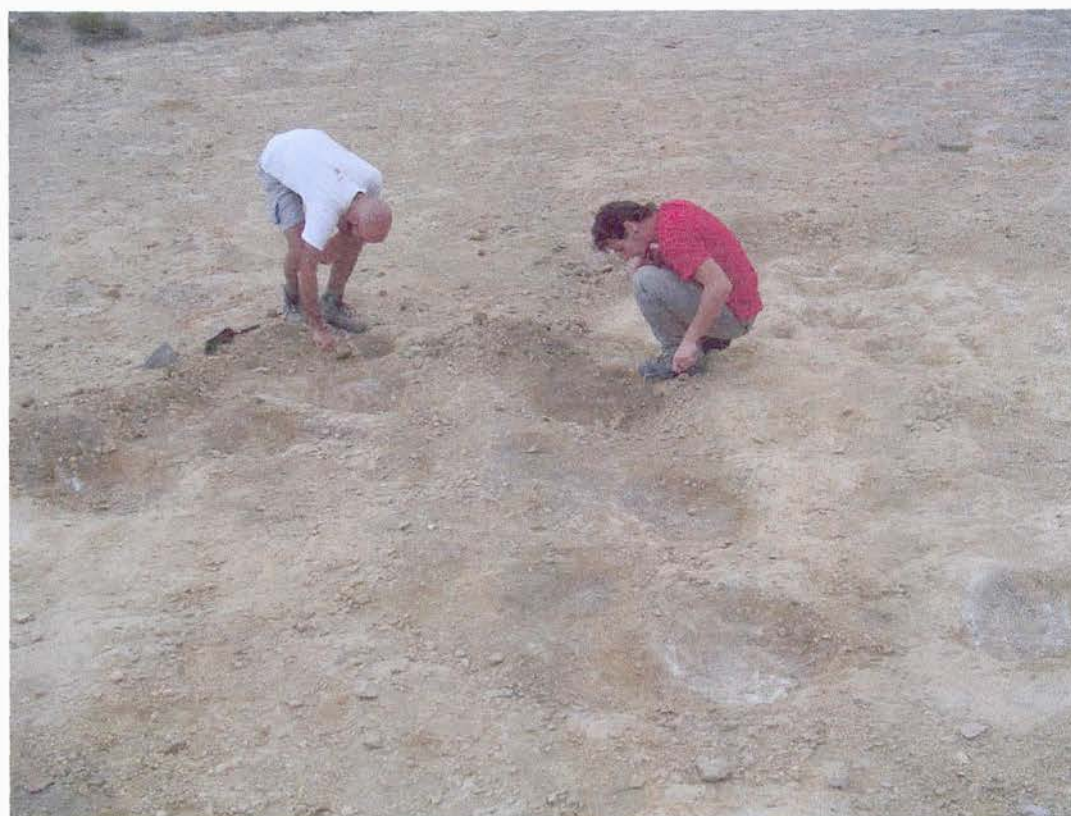
Fig. 11- Fotografia de les primeres fases en que es van començar a buidar les petjades al jaciment de La Massana.

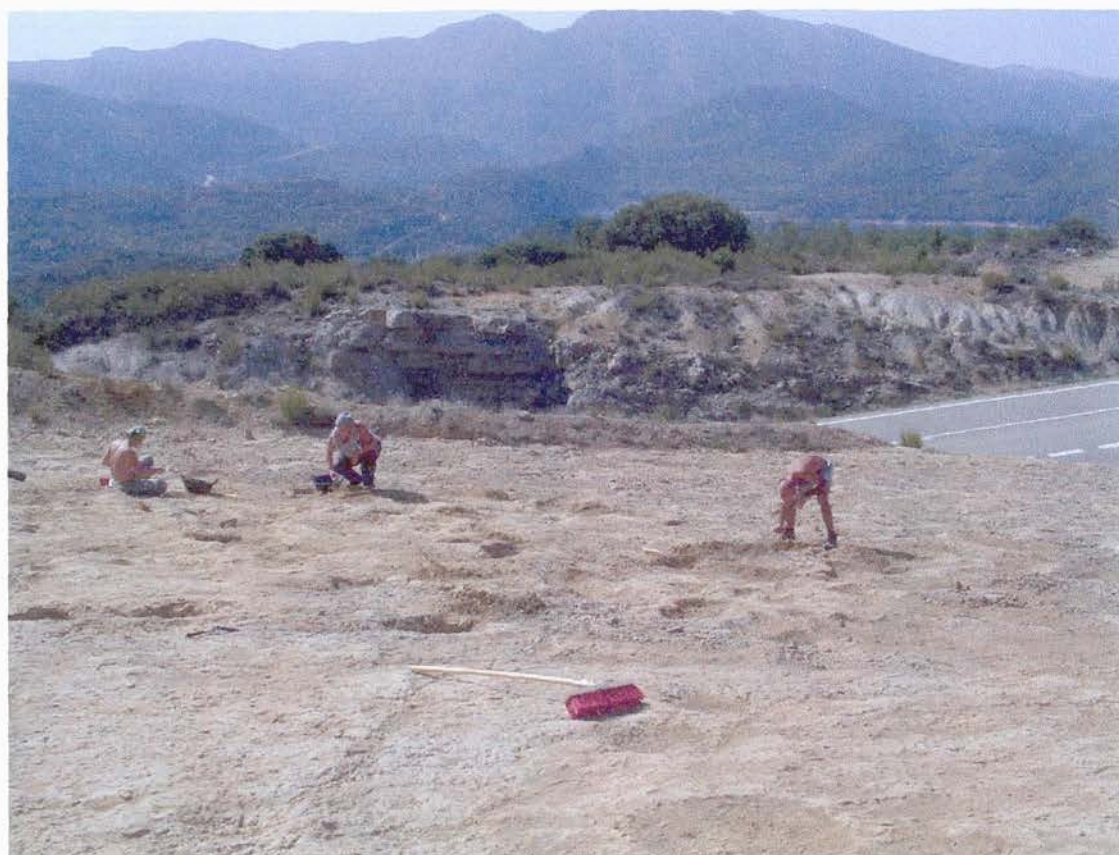
Fig. 12- Fotografia del jaciment de La Massana a mig netejar.

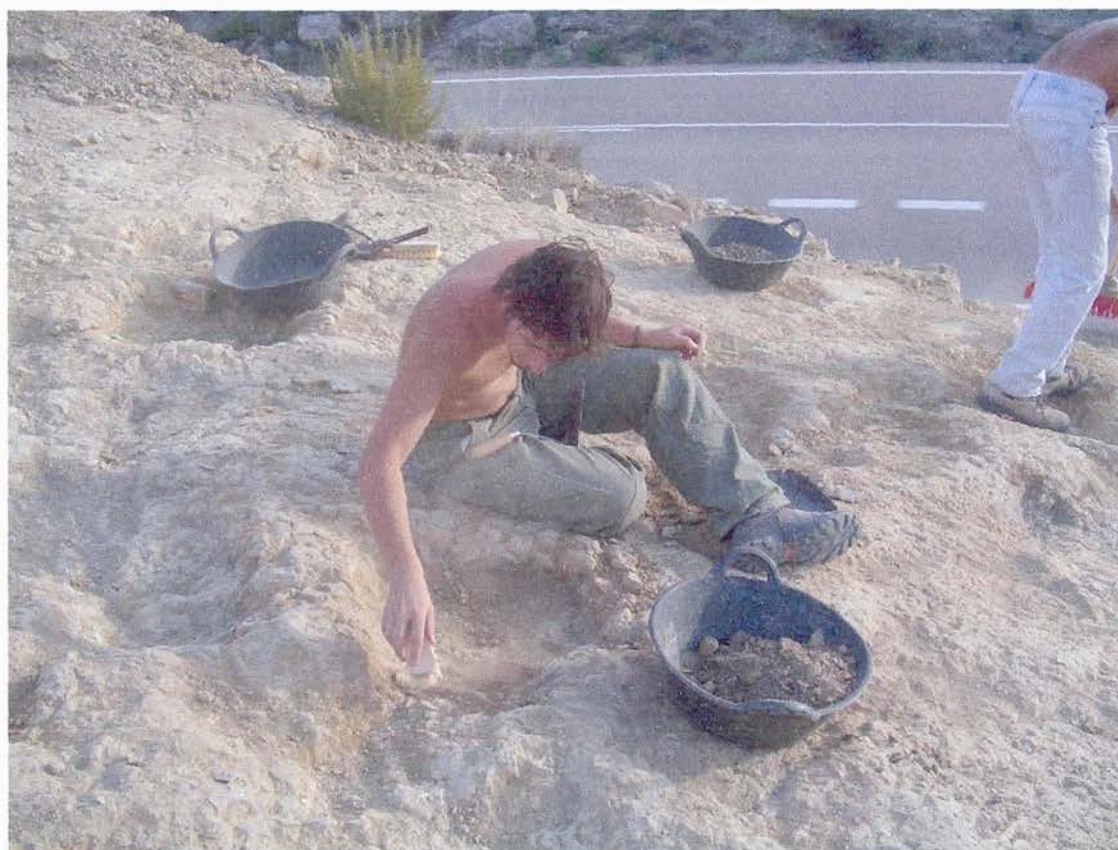
Fig. 13- Fotografia del jaciment de La Massana, on es veu com es feia la netaja a detall de les petjades.

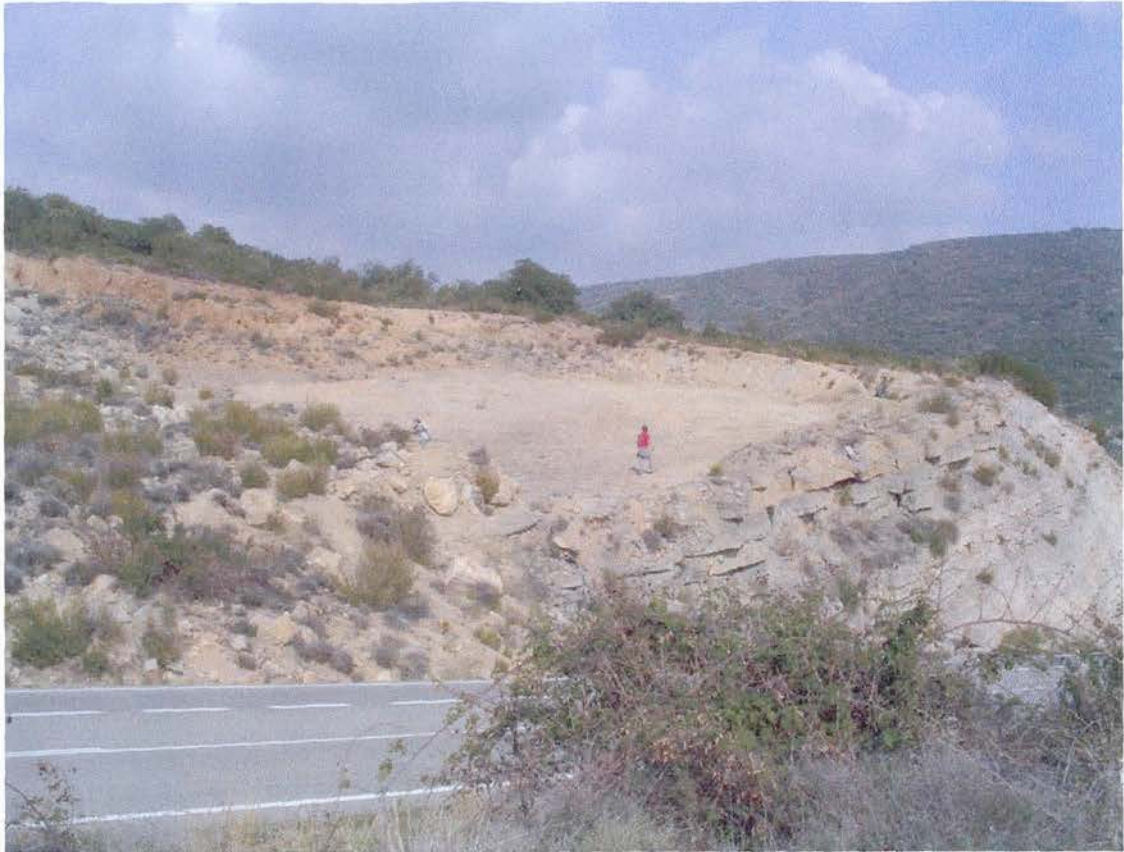
Fig. 14- Vista general del jaciment de La Massana, amb mig jaciment net.

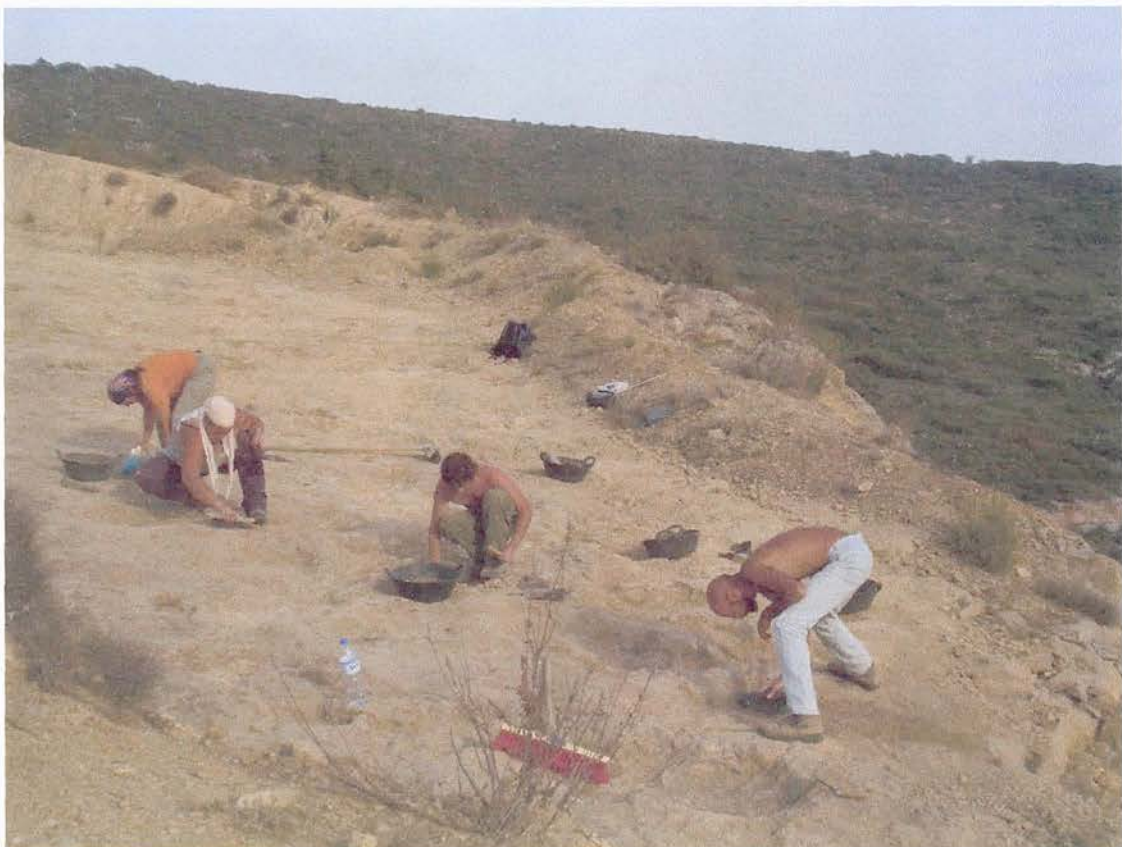
Fig. 15- Fotografia del jaciment de La Massana durant els darrers estadis de neteja.

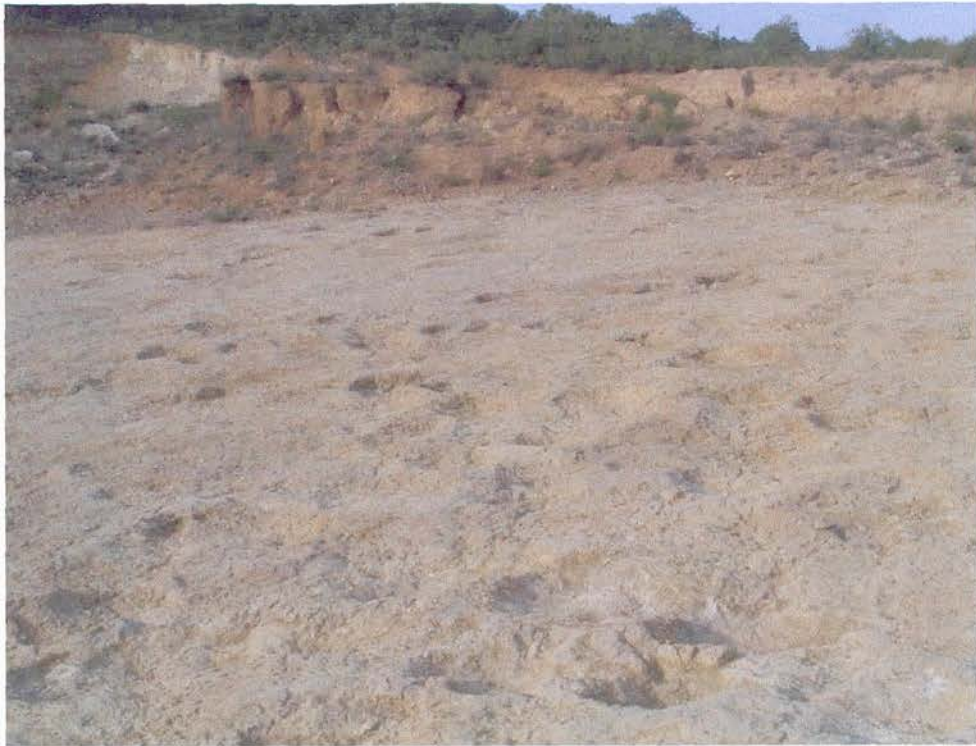
Fig. 16- Fotografia del jaciment de La Massana un cop net, on s'observen molt bé les diferents petjades.

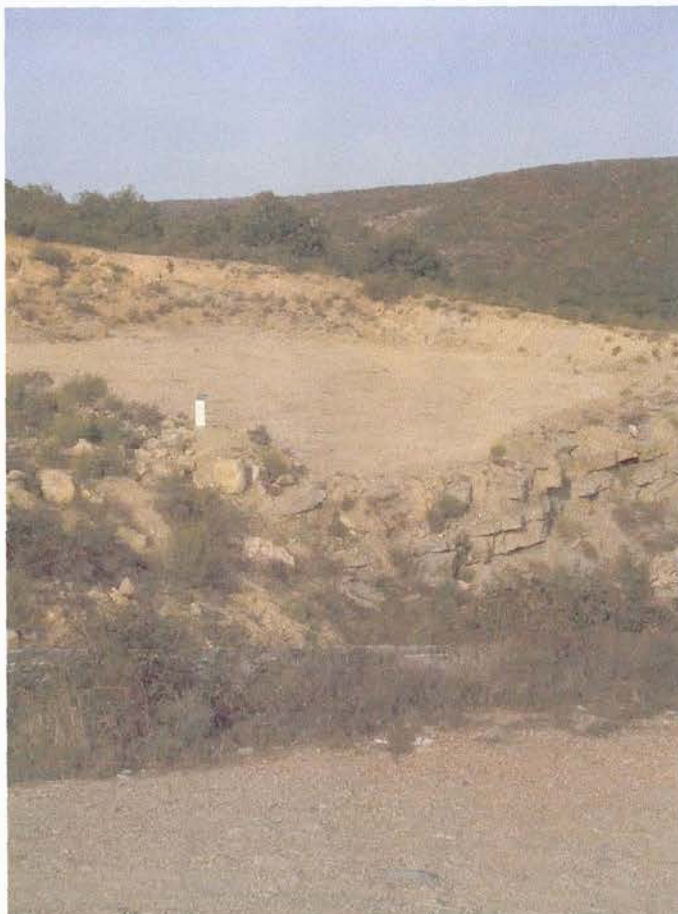
Fig. 17- Fotografia general del jaciment de la Massana l'últim dia d'intervenció, quan ja s'havia adequat i netjat tot el jaciment.

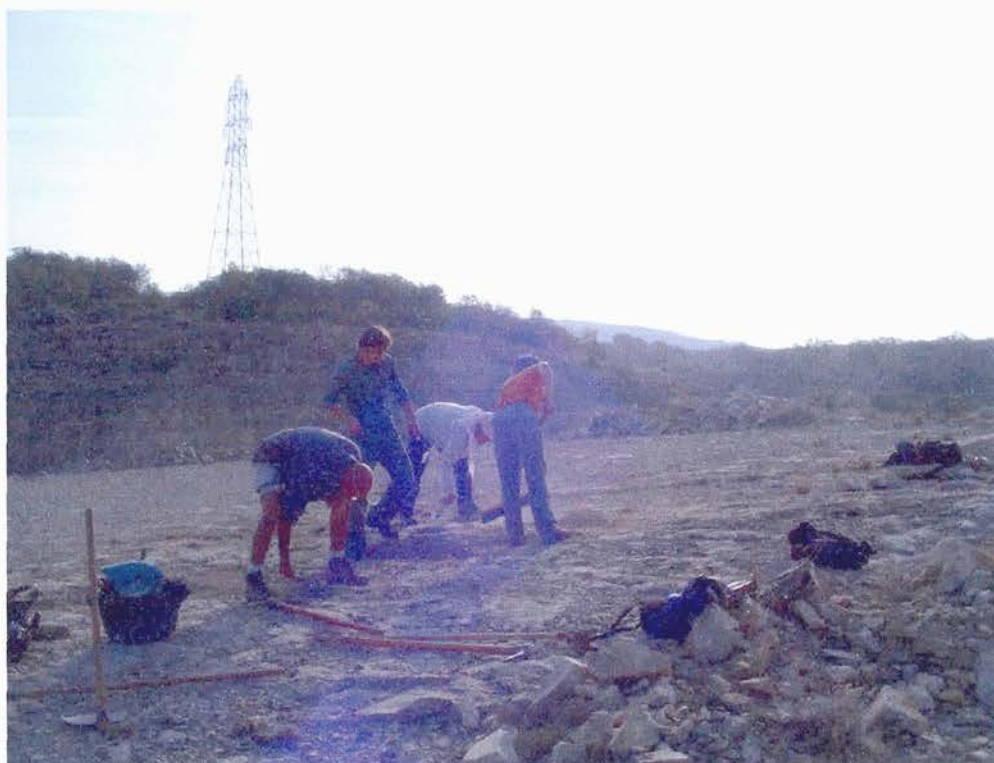
Fig. 18- Fotografia del jaciment de La Carretera del Doll, a l'inici de la seva neteja.

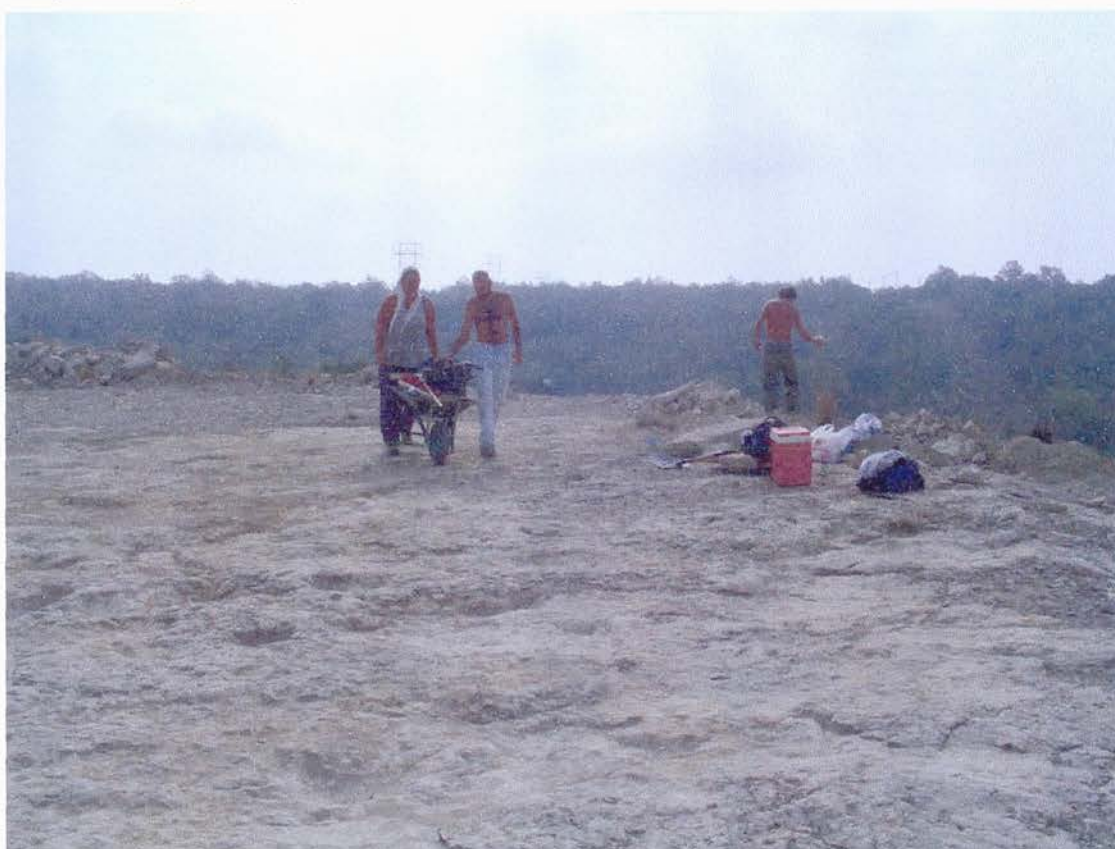
Fig. 19- Fotografia del jaciment de La Carretera del Doll, a la meitat de les tasques de neteja i adequació del mateix. S'hi observen algunes petjades, però no tantes com al jaciment de La Massana.

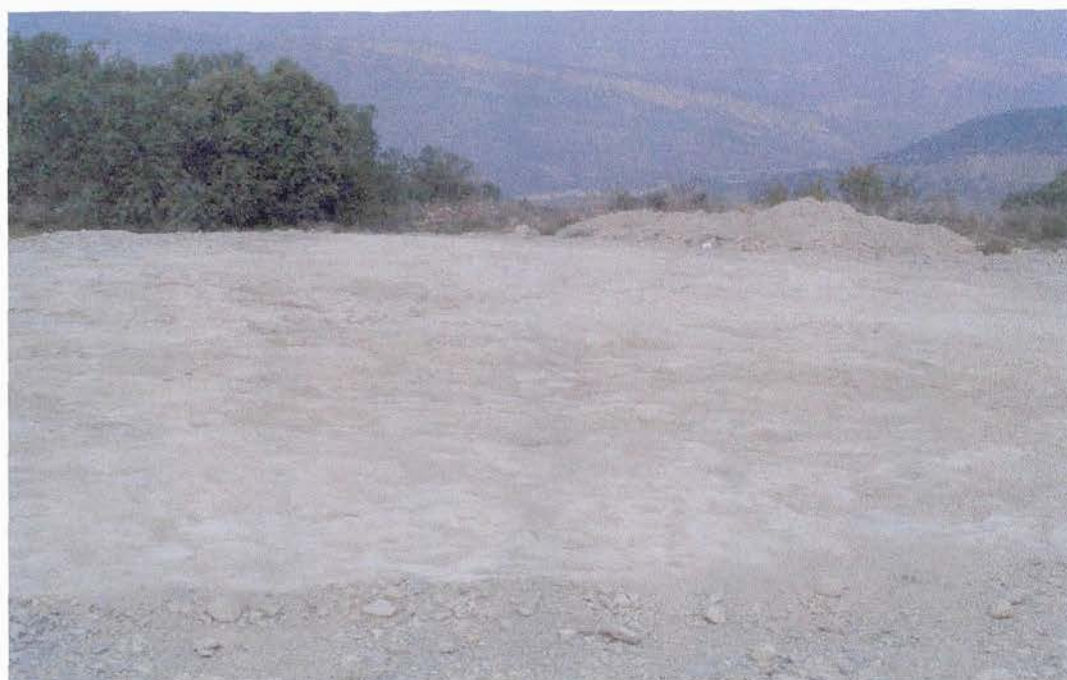
Fig. 20- Fotografia del jaciment de La Carretera del Doll, un cop finalitzades les tasques de neteja i adequació.

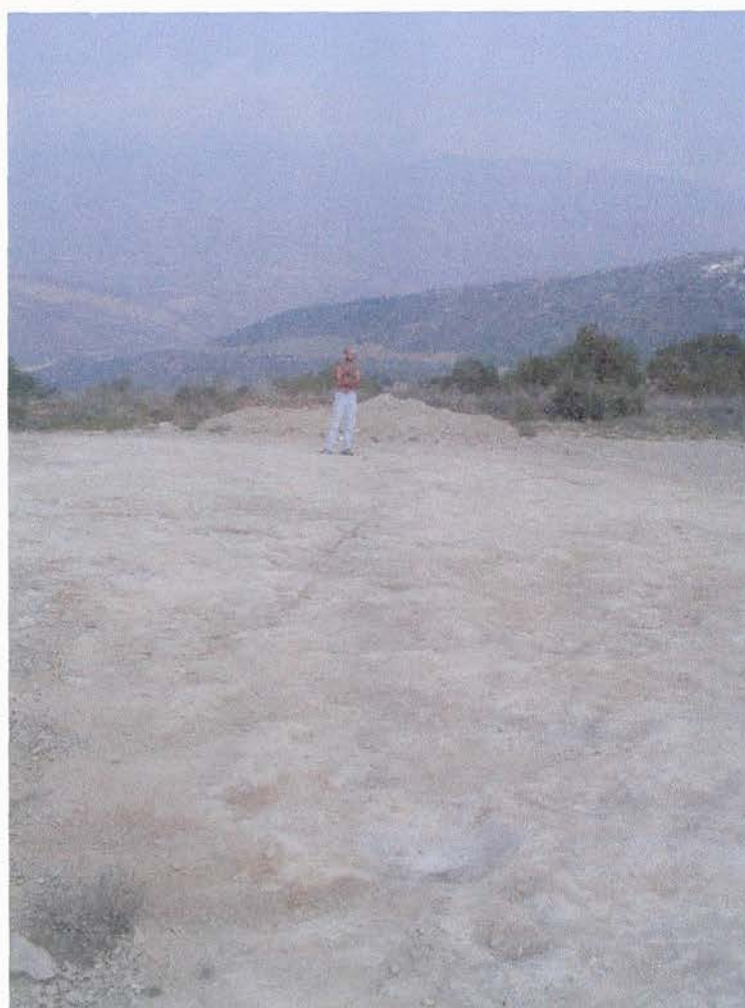
Fig. 21- Fotografia del jaciment de La Carretera del Doll, també al final de la intervenció.
