## Memòria de la intervenció arqueològica a la Plaça de l'Ajuntament de l'Hospitalet de Llobregat

Jordi Audell i Marquès, Josep Oriol Font i Cot, i Francesc Xavier  
Laosa Martí

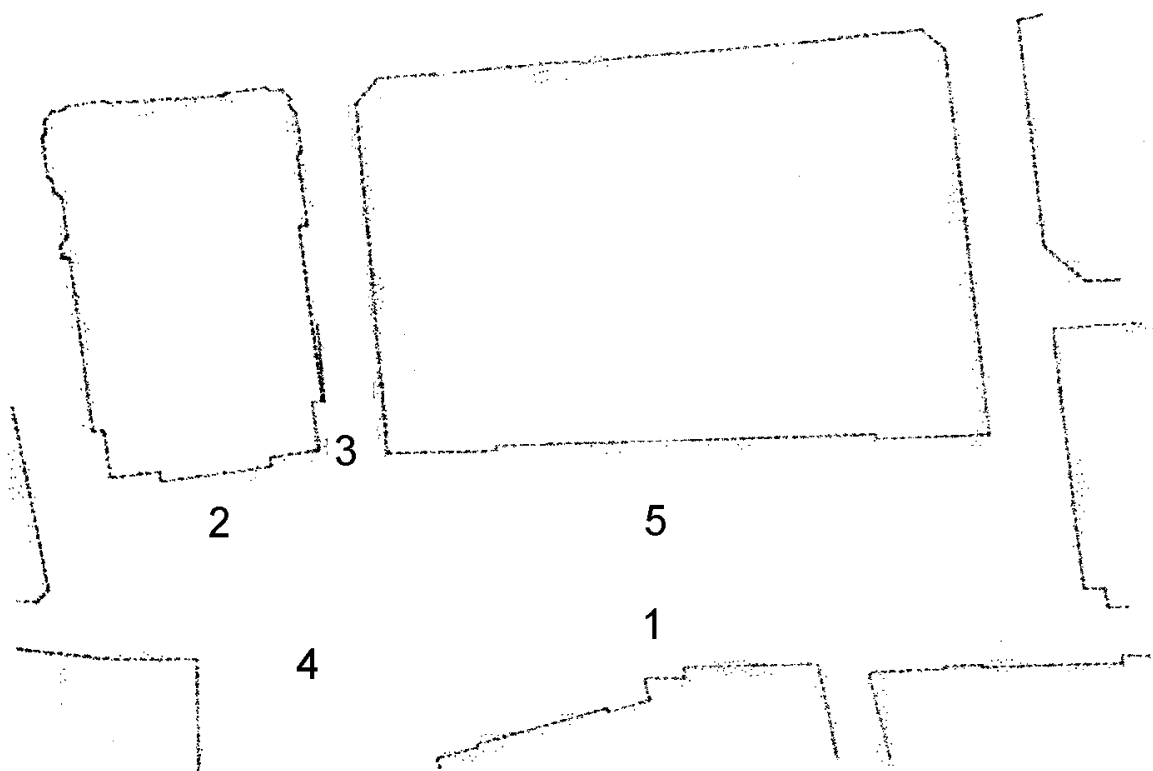
**Figura 3.** Croquis de la plaça de l'Ajuntament de L'Hospitalet amb la ubicació de les àrees d'interès patrimonial afectades per la demolició de les velles estructures i la construcció del pàrquing: 1) vial d'origen romà; 2) restes constructives dels edificis culturals i d'àrea cementerial; 3) restes constructives de l'ampliació de l'edifici barroc i la necròpoli prèvia; 4) façana de la rectoria; 5) bateria de cases de "cos".

Apart, i tampoc indemnes de la remoció del terreny, quedaren zones prèviament afectades i que foren abastament controlades paral·lelament a l'excavació de la zona "eclesial". En aquest cas es trobaren els seguiments de les cases de "cos" en bateria (s.XVIII) documentades davant de l'actual edifici consistorial i les restes del mur de façana i tancament perimetral de la vella rectoria a la placeta de Mossèn Homar – Hort del Rector.
