## Nova carretera Solsona - Guissona Tram: Biosca - Hostal Nou

# INFORME-MEMÒRIA DELS SONDEIGS REALITZATS A UNES FEIXES DE LA CARRETERA DE BIOSCA A L'HOSTAL NOU (pk. 9,200 a 10,00)

## 1.-Introducció

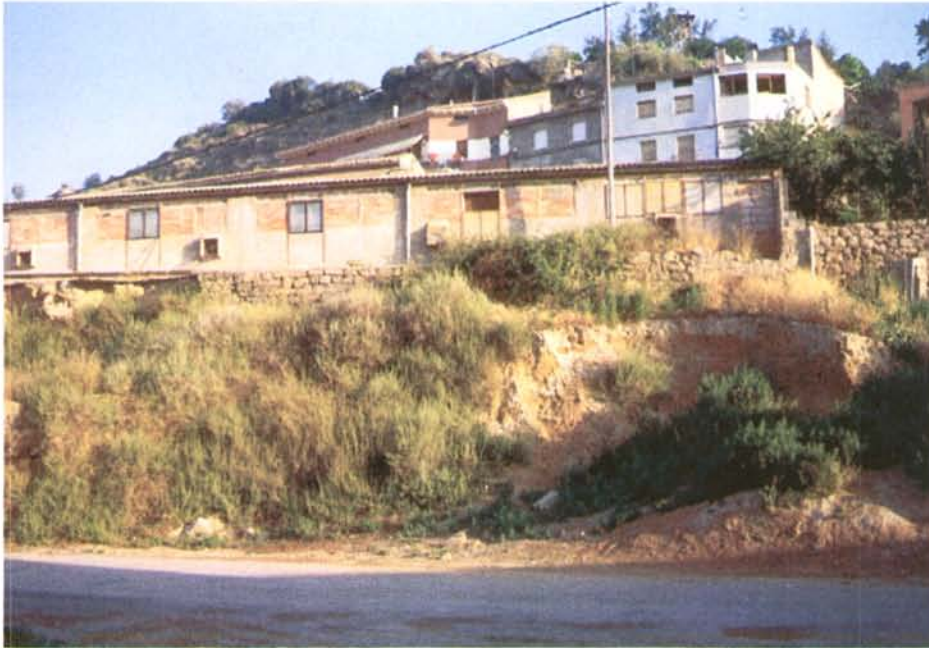
Vista de les feixes des de la carretera vella de Biosca a la Mesquita

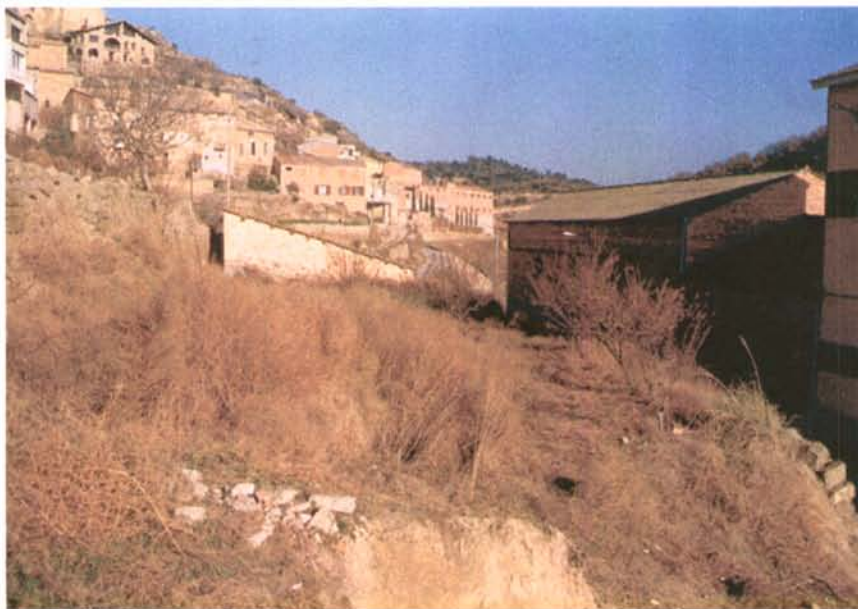
Vista del camp a explorar amb el poble de Biosca al fons

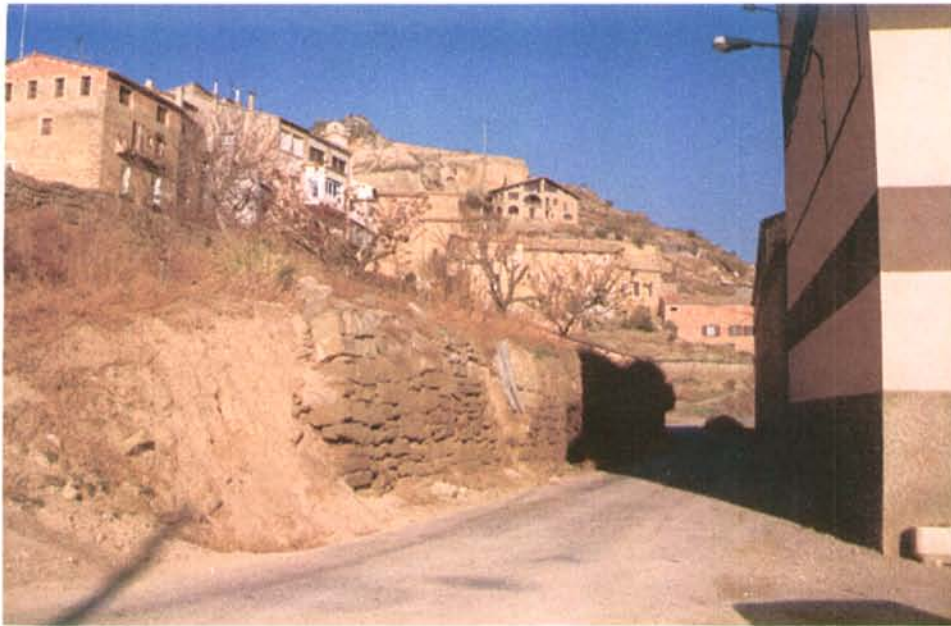
Detall del mur de contenció de les feixes al peu de la carretera vella

La intervenció va consistir primerament en el desmuntatge d'un mur de contenció que delimitava les feixes afectades, separant-les de la carretera vella de Biosca a la casa Mesquita. Aquests treballs es realitzen amb l'ajuda d'una màquina retro-excavadora. Per a fer aquests treballs es compta amb maquinària de l'empresa Cases de Sanauja. Es compta també amb la col.laboració del membre del Centre d'Estudis Lacetans Lluís Pujol i Serra. La pedra i la terra són aprofitades per l'Ajuntament del poble i aquests materials són transportats cap a un altre indret.

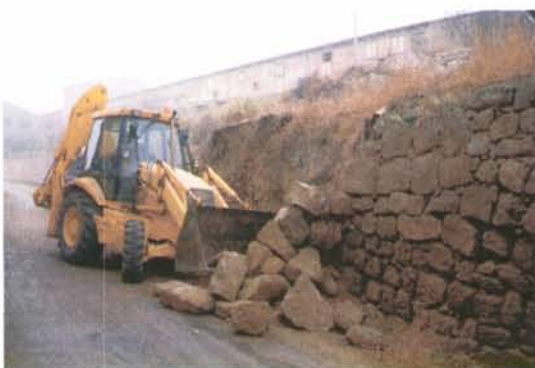
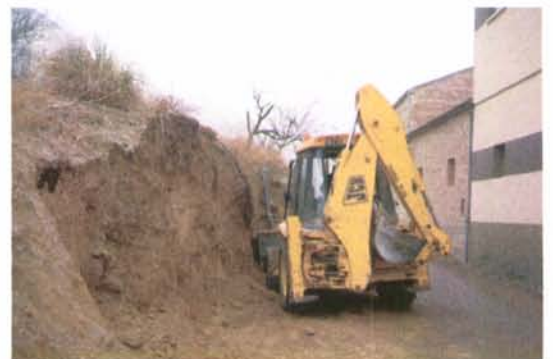
Detalls de la màquina retro-excavadora durant les tasques de desmuntatge del mur

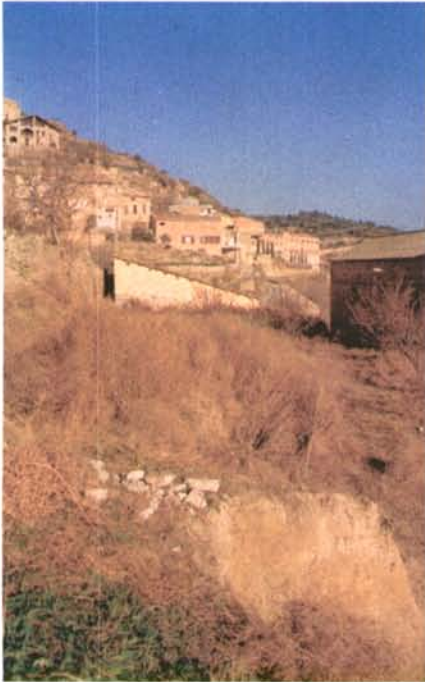
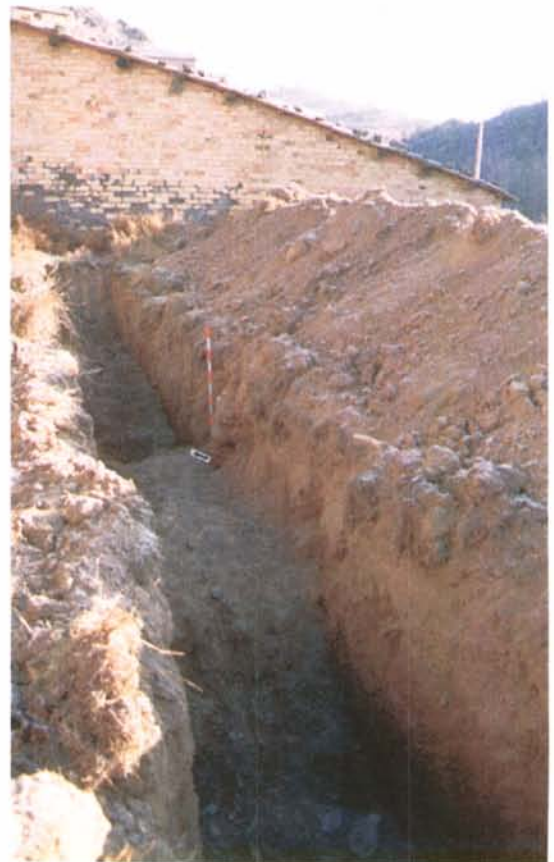
Detall del camp abans de la intervenció i detall d'una de les rases

Un cop desmuntat el marge es va poder analitzar el tall del terreny per tal de detectar algun mur o estructura, així com els diferents nivells de sediment. El resultat va ser negatiu i es va decidir passar a una segona fase, consistent en efectuar rases de sondeig a la part superior dels camps. Es van realitzar dues rases en sentit longitudinal del terreny. Les feixes a explorar quedaven delimitades pel cantó NE per un cobert o garatge. Per la banda de ponent hi havia una petita rampa d'accés que és aprofitada per la retro-excavadora per pujar fins al nivell de les feixes. La distància entre les dues rases va ser la mínima perquè pogués maniobrar bé la màquina retro-excavadora. L'amplària de la rasa és d'1 metre i la fondària entre 1 i 1'5 metres. Cal dir que es va baixar fins a la cota on apareixien ja les margues naturals.

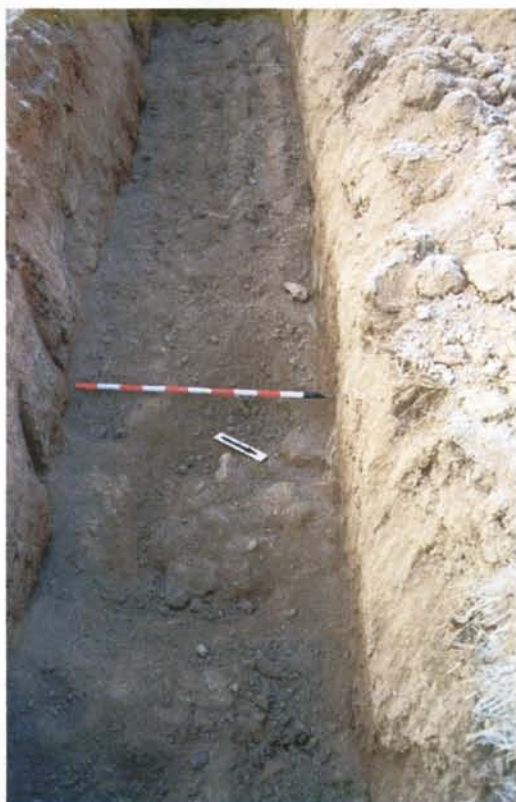
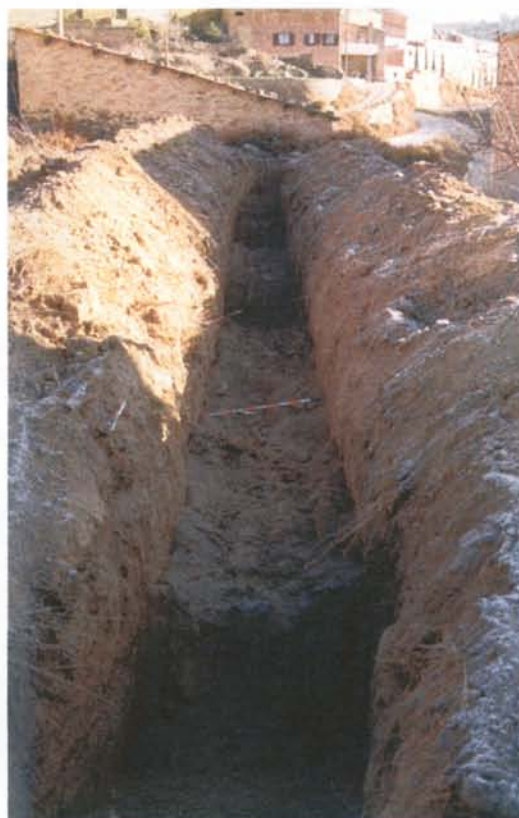
Imatges de les rases efectuades

Fetes les dues rases el resultat torna a ser negatiu. No apareixen nivells arqueològics antics. Només podem detectar algunes filades de pedra pertanyents a una antiga rampa d'accés al poble per aquesta zona, que queda registrada fotogràficament. Pel que fa a la resta, no hi ha res de valor arqueològic.

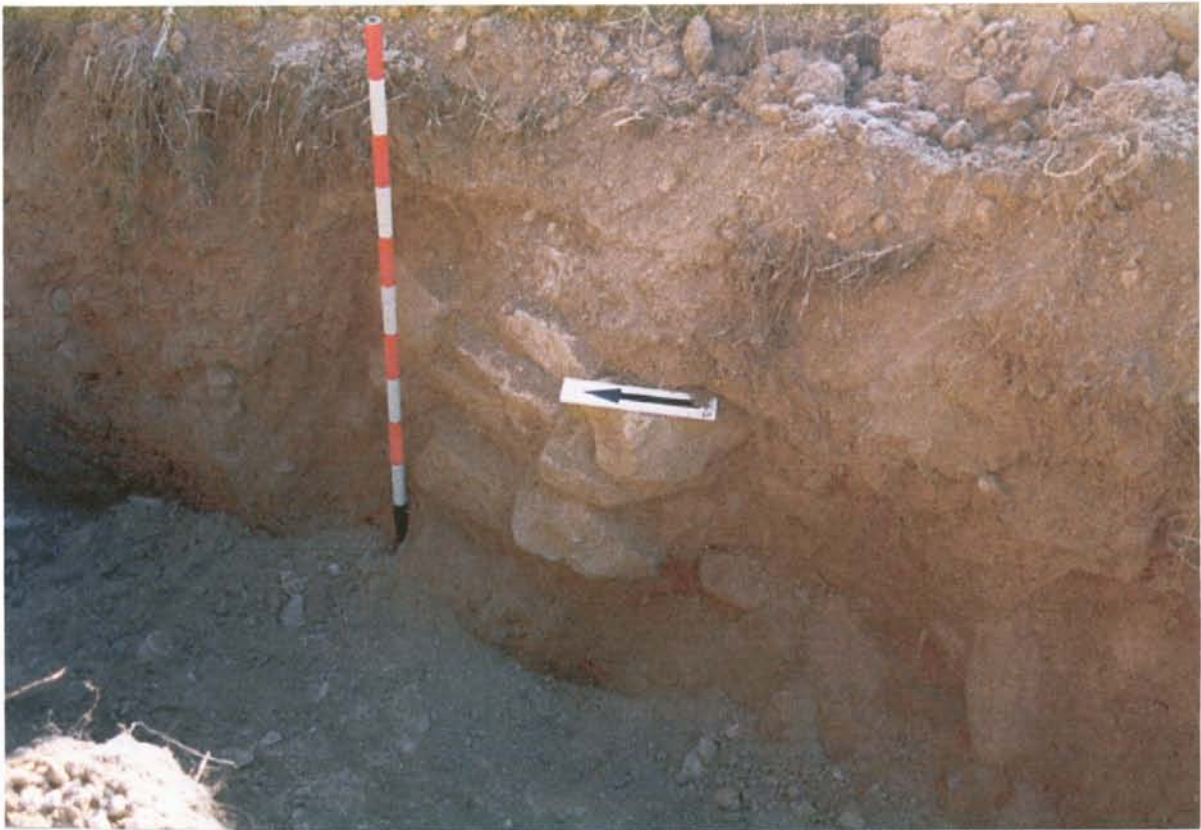
Restes de mur de contenció modern d'una rampa d'accés a les feixes

A la vista d'aquests resultats, el més lògic és pensar que els materials ceràmics que es troben en superfície provenen d'un altre lloc, ja sigui d'una cota superior, ja sigui de terra portada d'un altre lloc. Fetes aquestes rases, es va informar als Serveis Territorials d'Arqueologia de Lleida dels resultats absolutament negatius de la intervenció. Acte seguit, es va fer saber a l'empresa constructora ALDESA que podia prosseguir les obres amb normalitat en aquest indret de la carretera pk 9,200-10,00.
