Memòria de la intervenció arqueològica realitzada en la Vil·la romana del Romeral

**MEMÒRIA DE LA INTERVENCIÓ ARQUEOLÒGICA
REALIZADA EN LA VIL·LA ROMANA DEL ROMERAL
(ALBESA) EL MES DE JULIOL DEL 2002**

(Informe: I-126 , Desembre del 2004)

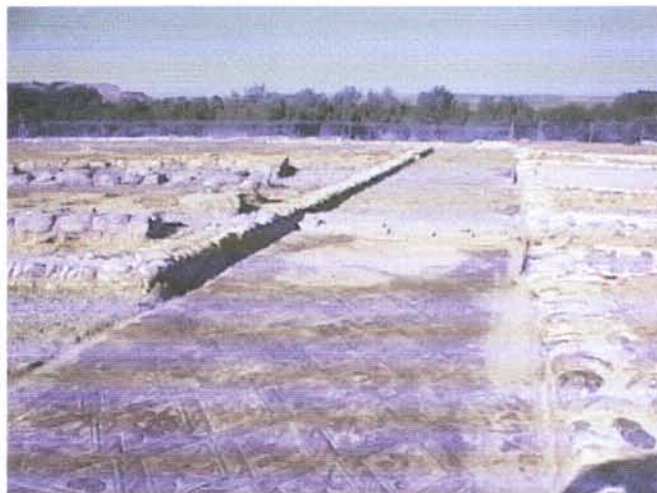
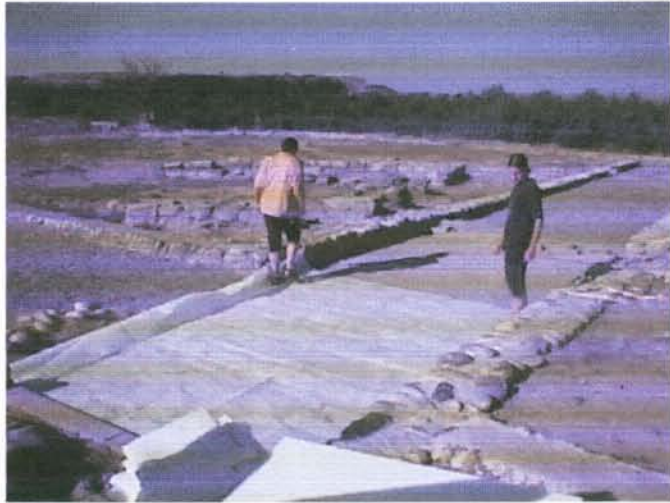
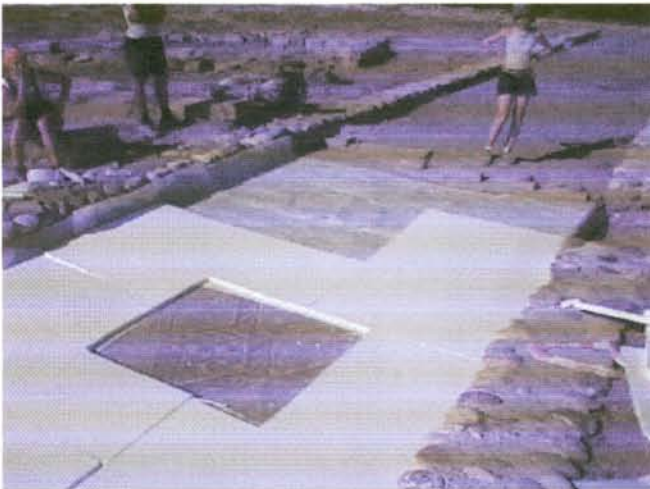
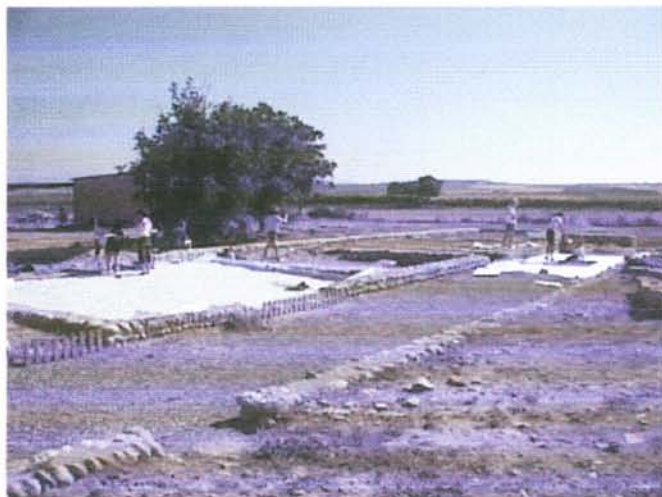
Els treballs van consistir en una neteja a fons del mosaics esmentats, en la recuperació de les tesselles perdudes, la protecció de les zones amb ruptures y en la protecció provisional dels mosaics amb geo-textil per damunt de la qual s'hi va col·locar planxes de Porexpan de 20 mm de gruix, tot cobert posteriorment de sorra (**Figura 03 a 06**).

Aquesta protecció és provisional fins la protecció definitiva que es realitzarà en una propera campanya amb la instal·lació de planxes de ciment o similar que impedeixen l'aixecament dels mosaics i la pèrdua de tesselles.

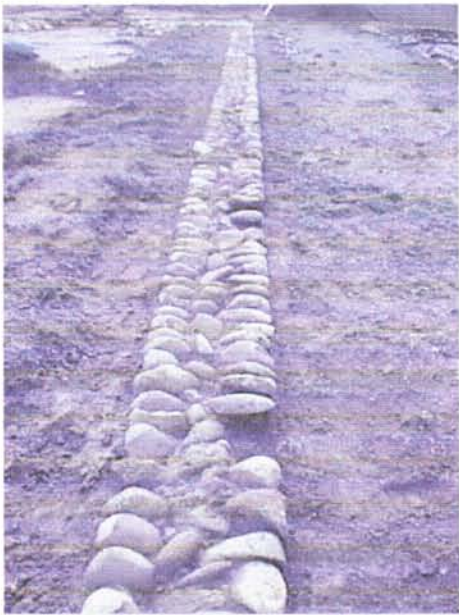
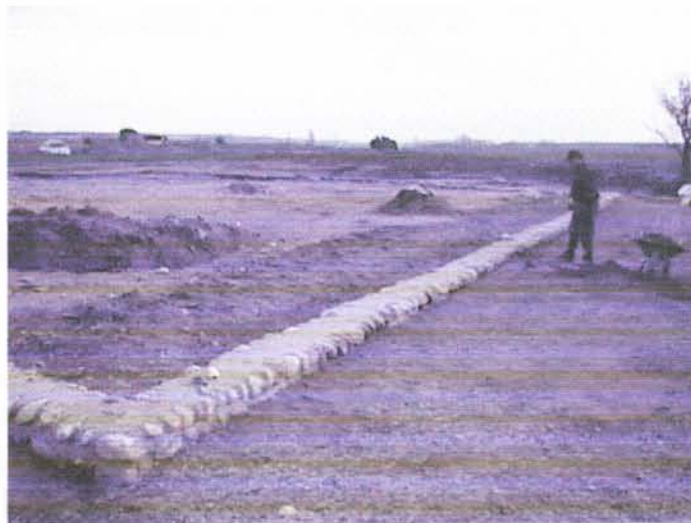
Aquesta intervenció ha suposat la continuació dels treballs de consolidació iniciats l'any 2000 sota el programa de l'1 per cent cultural dels Departaments de Cultura i Política Territorial i Obres Públiques de la Generalitat de Catalunya (**Figures 07 i 08**).

En aquell moment, apart de la neteja de les estructures i consolidació dels còdols que les bastien, els treballs es van completar amb la reposició de l'estructura de l'exedra que havia estat completament arrasada anys enrera, arran del rebaix d'un dels camps. La reconstrucció de l'exedra i d'una bona part del mur de tanca no va obeir a raons purament estètiques i de facilitar una major comprensió del conjunt als futurs visitants, sinó de necessitat de preservació del mosaic G. La falta d'aquest mur facilitava la filtració de l'aigua de pluja per sota el mosaic, accelerant el procés de degradació. Cal esmentar que aquest mosaic, completament horitzontal en un principi, presenta en l'actualidad una diferencia de cota de més de 20 cm. entre l'extrem Nord i el Sud.
