Ermita de Santa Maria del Bonviatge

El dia 2 d'octubre de 2001 s'ha dut a terme una intervenció arqueològica d'urgència amb caire preventiu a l'ermita de la Mare de Déu del Bon Viatge, ubicada entre la Plaça de l'Ermita i la Plaça de l'Església de Sant Joan Despí. Ha estat promoguda per l'Ajuntament de Sant Joan Despí amb motiu de les obres que s'hi duen a terme de cara a la substitució del paviment i l'emplaçament d'un altar.

La intervenció, que es concreta en la pràctica d'una única cata de sondeig, ha estat executada per l'empresa d'arqueologia ArqueoCat SL.

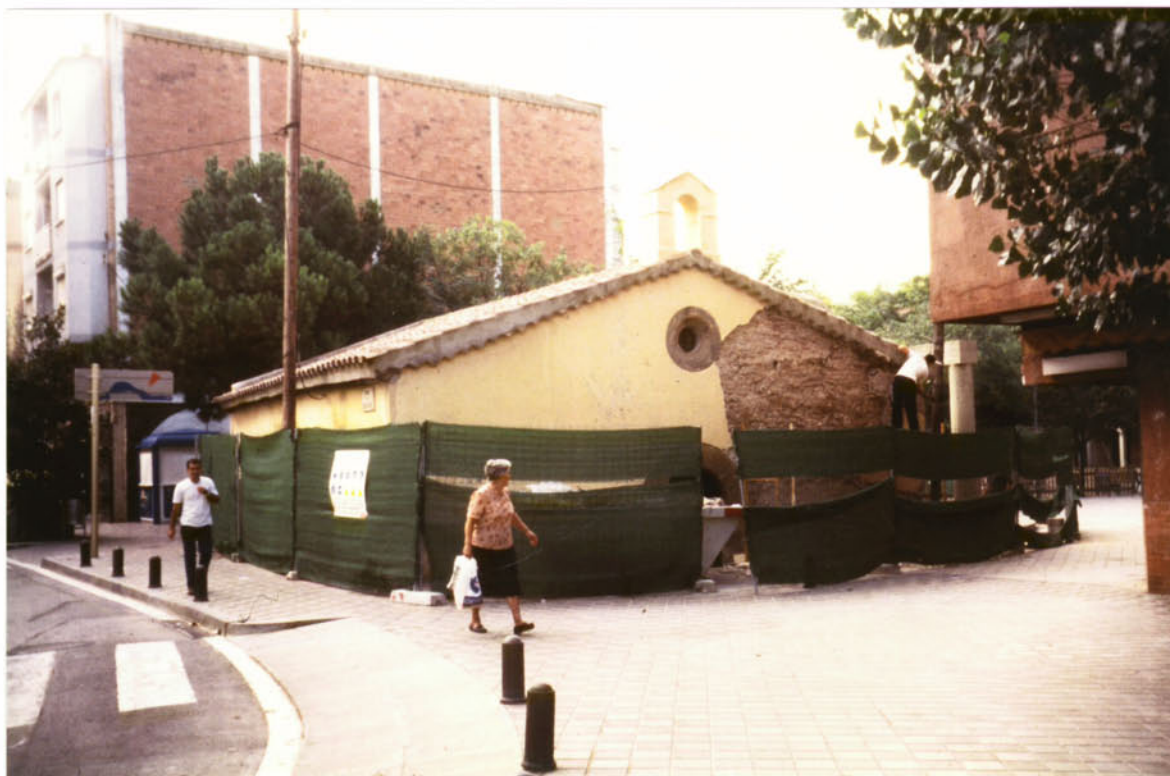
FOTO 1: Imatge de la façana de l'ermita, en obres de rehabilitació.

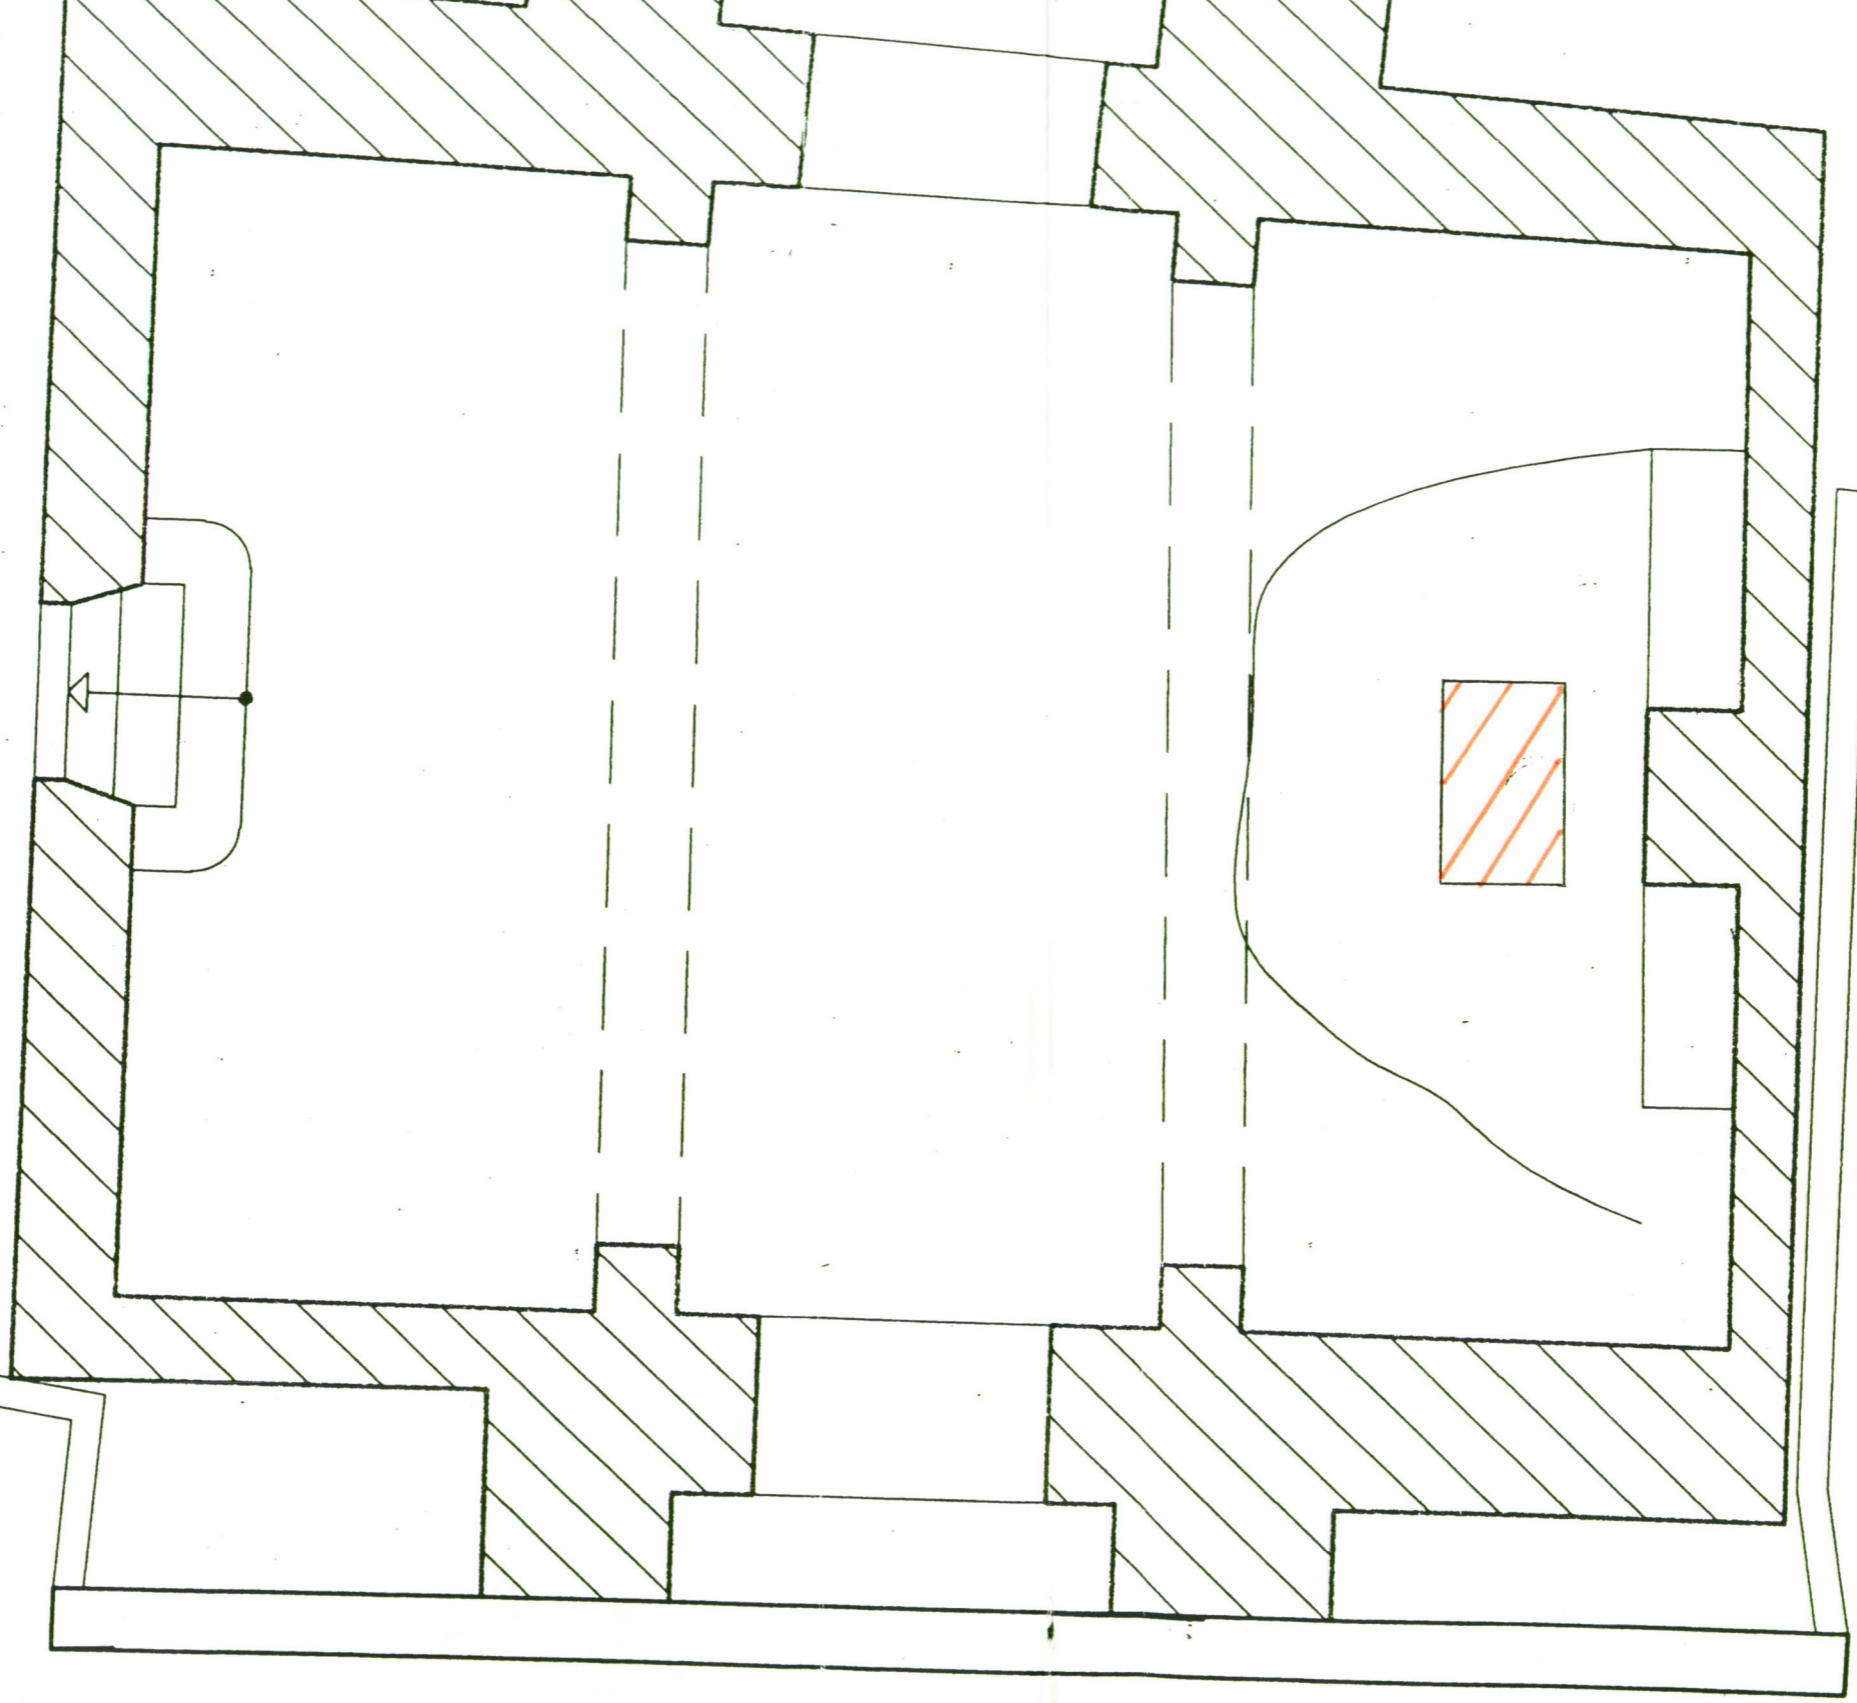
E = 1:50

PLANTA GENERAL DE L'ERMITA, UBICANT-HI LA CATA

La metodologia aplicada en la intervenció arqueològica ha consistit en la pràctica de forma manual d'una cata de sondeig (amb unes dimensions de 130 X 80 cm i una profunditat assolida de 40 cm) a la capçalera de l'ermita la Mare de Déu del Bon Viatge, centrada en l'eix de la mateixa i a 110 cm del mur de fons.

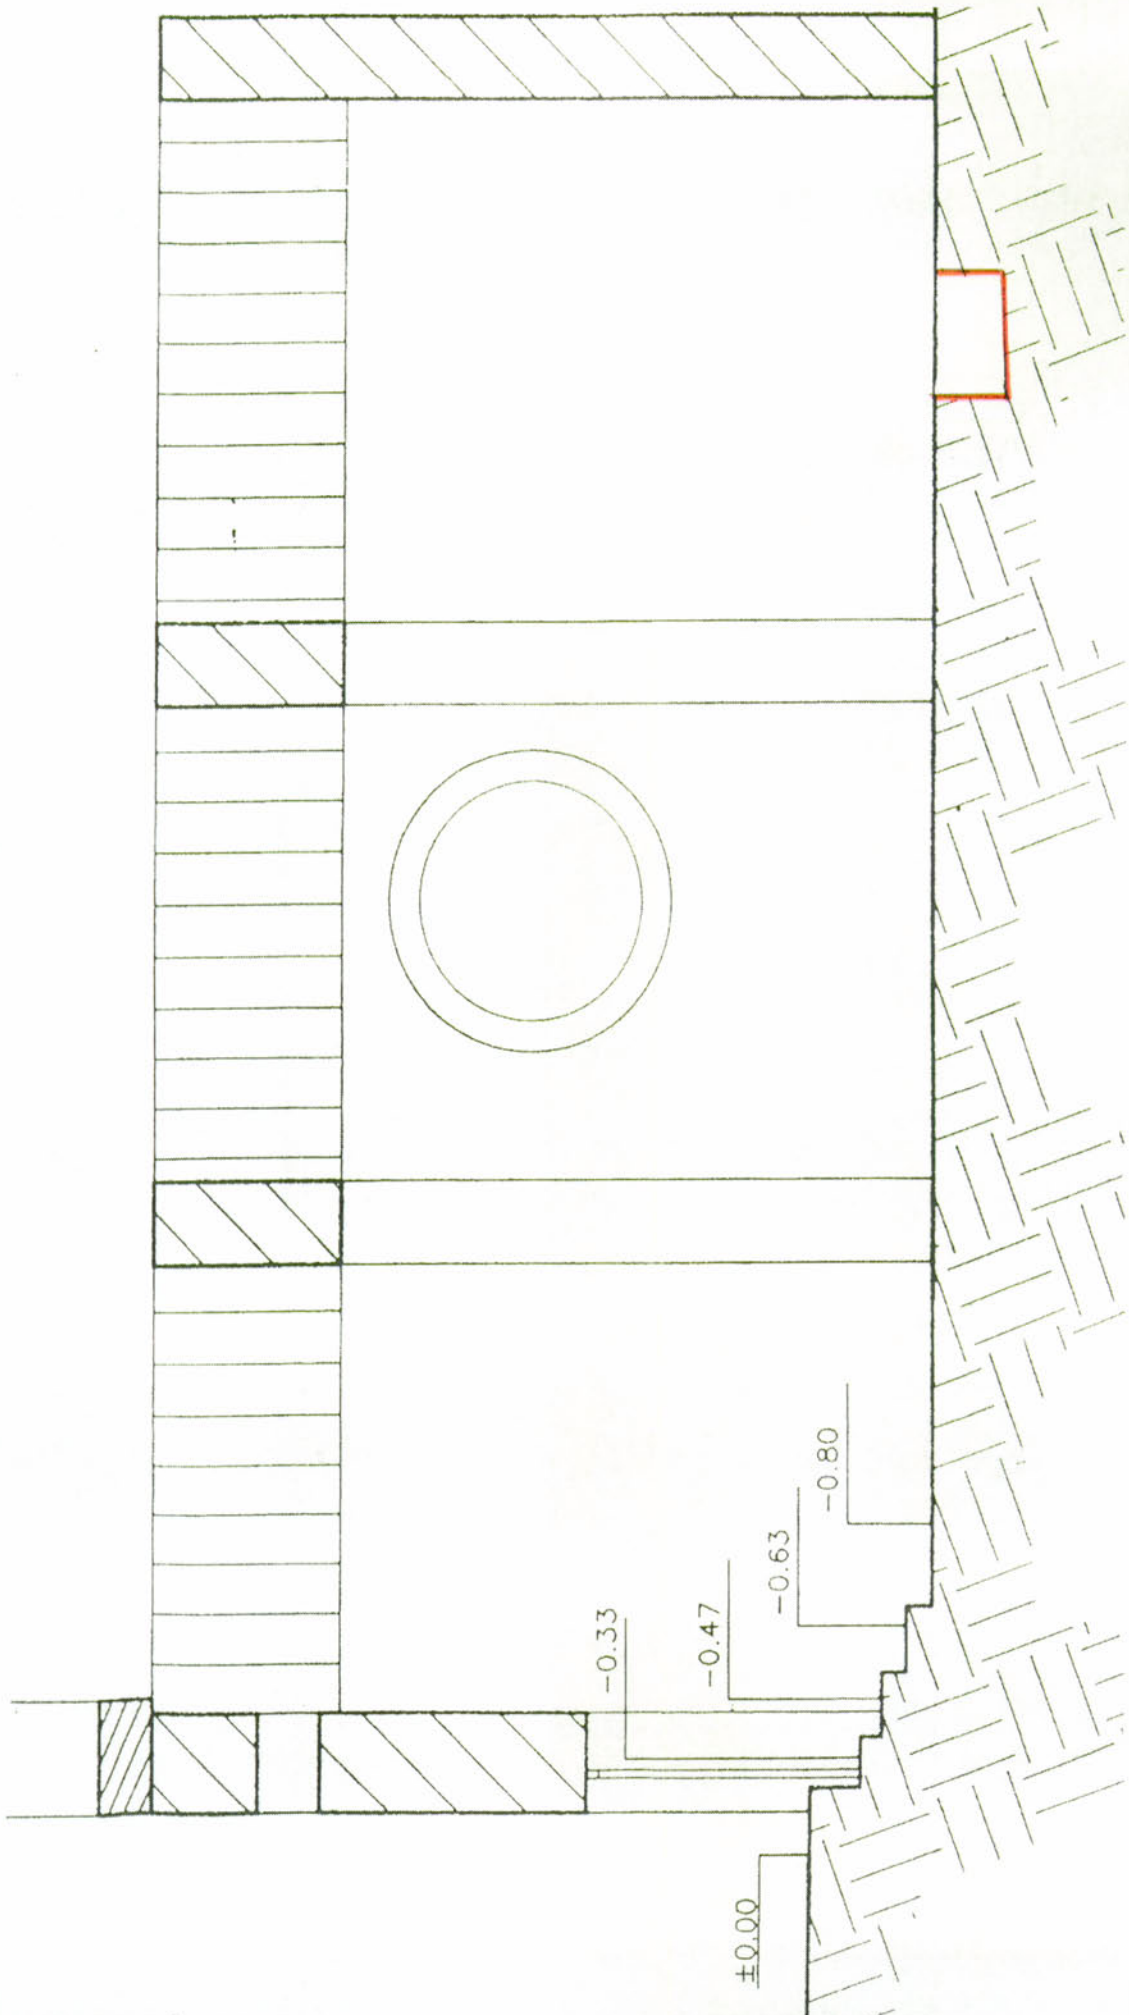
E = 1:50

SECCIÓ AXIAL DE L'ERMITA, UBICANT-HI LA CATA

sobrealçament del paviment fins 1'5 m per sobre de l'original en dificulta especialment la lectura.

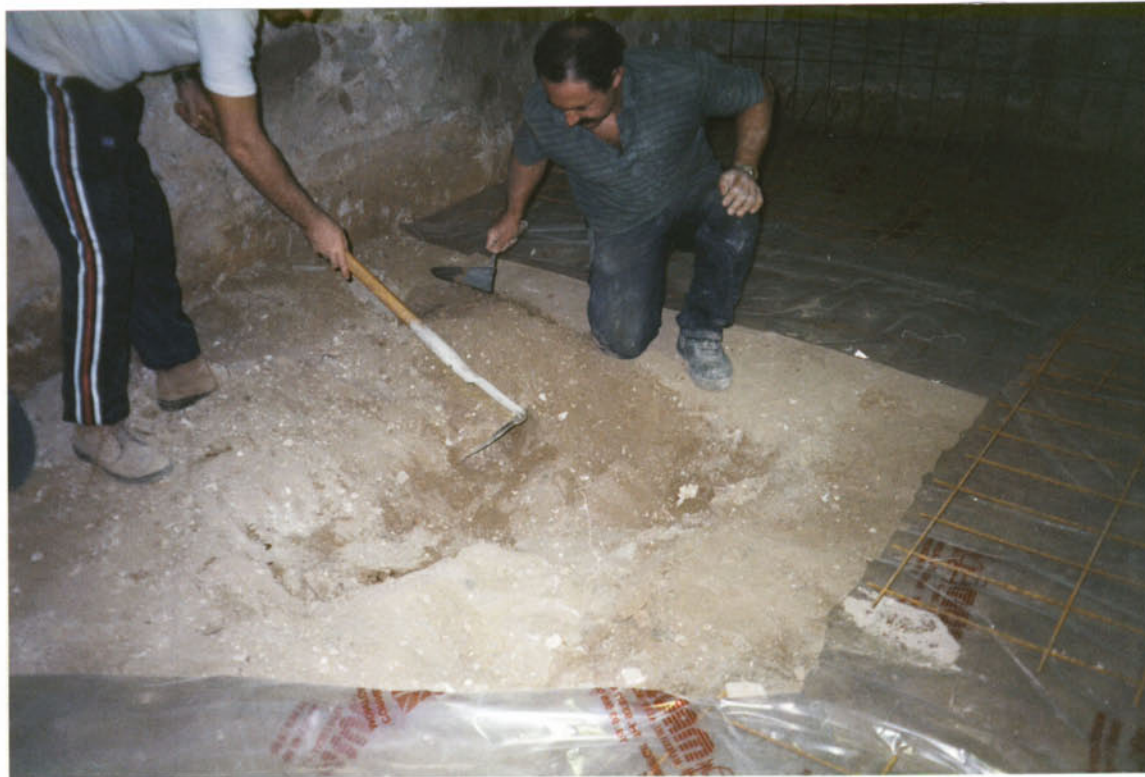
FOTO 2: Tasques d'excavació de la cata.

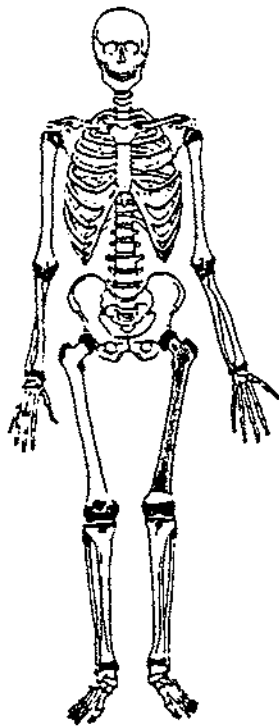
Identificació (en gris) de l'os trobat a la intervenció.

El fèmur en qüestió (en molt bon estat de conservació) correspon al de la cama esquerra d'un individu adult, i en manca l'epífisi distal.
