## Antiga fàbrica de Siemens - Cornellà del Llobregat

Sanz Serrano, Raül

Anexo : Planimetría.

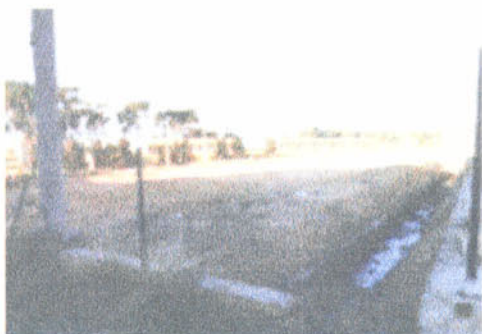
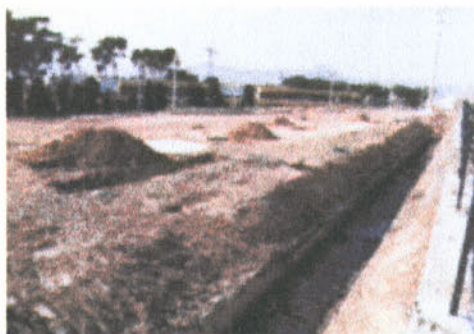
Estado del sector antes y después de la intervención.

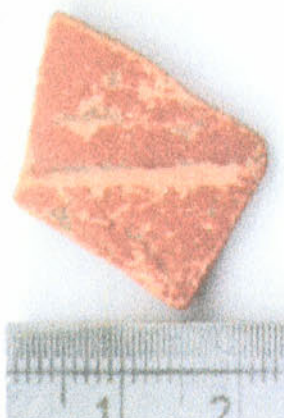
Fragmento de Terra Sigillata Hispánica

SIE 1000.1 Fragmento informe de Terra Sigillata Hispánica con restos de decoración geométrica, motivo circular. Datación : siglo II d.C.

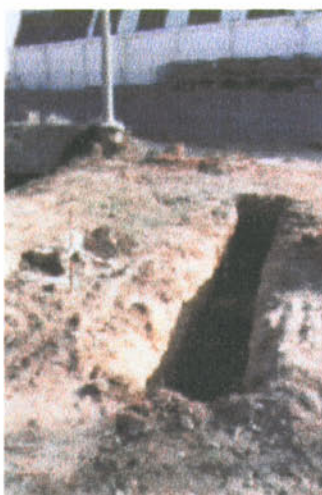
Cata 1.

Cata paralela a la vía del ferrocarril, de 710 cm. de largo, 80 de ancho y una profundidad de 110 cm. Esta cata se lleva a cabo cerca de donde aparecieron los materiales romanos a nivel superficial y entre los restos de un depósito de agua circular y una bomba hidráulica, se localizaron los siguientes niveles :

Nivel 1. Estrato de 30 cm. De potencia repleto de materiales constructivos modernos, asfalto, piedras, ladrillos...

Nivel 2. Estrato de 80 cm. De potencia formado por limos de color anaranjado. Origen natural.

Nivel 3. Estrato compuesto por arcillas calcificadas, lutita. Origen natural.

Así pues, se pudo comprobar como fruto de las construcciones modernas existentes se creó el nivel nº 1, repleto de materiales modernos, sobre estratos naturales.

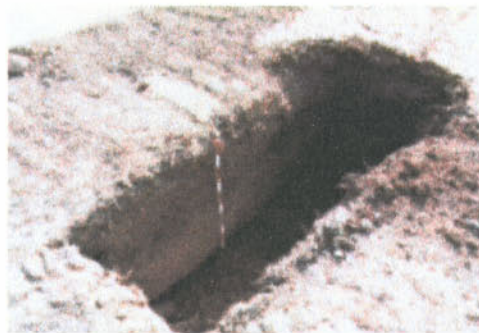
Cata 2.

Cata perpendicular a la vía del ferrocarril, de 270 cm. de largo, 80 de ancho y 110 cm. de profundidad. Fruto de esta cata se localizaron los siguientes niveles

Nivel 1. : Estrato de escasamente 5 cm. de potencia formado por restos constructivos modernos.

Nivel 2. : Estrato de 60 cm. de potencia formado por arcillas de color marronosa y con algunos restos cerámicos y óseos, todos ellos muy rodados.

Nivel 3. : Estrato de 40 cm. de potencia media formado por limos naturales.

Nivel 4. : Estrato de arcillas calcificadas, lutita, de origen natural.

Así pues se ha localizado un nivel moderno justo encima de un estrato más antiguo, con algunos restos materiales, todos ellos muy rodados. Entre estos restos cerámicos, la mayor parte informes y de difícil datación, aparece un fragmento de cerámica vidriada moderna y que tiene que datar este estrato en época moderna.

Por las características de este nivel, todo indica que se ha formado a partir del paso continuado de un arado, mezclando materiales modernos con otros más antiguos y rodados.

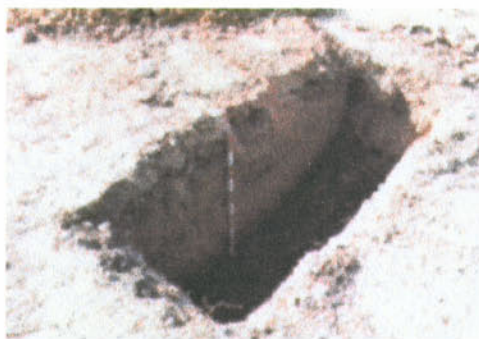
Cata 3.

Cata paralela a la vía del ferrocarril, de 230 cm. de potencia, 80 de ancho y 100 dm. de profundidad. En esta cata se localizaron los siguientes niveles.

Nivel 1. : Estrato de 23 cm. de potencia formado por arcillas, grava y piedras, junto con materiales constructivos modernos.

Nivel 2. : Estrato de 40 cm. de potencia máxima formado por arcillas marrones, con restos de cerámicas rodadas, un elemento férreo, restos de escoria y algún fragmento de carbón vegetal.

Nivel 3. Estrato de 50 cm. de potencia máxima formado por limos naturales.

Nivel 4. Estrato formado por arcillas calcificadas, lutita, de origen natural.

Esta relación estratigráfica es la misma que la encontrada en la cata 2<sup>a</sup>.

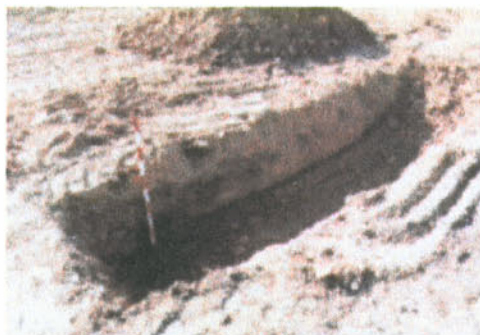
Cata 4.

Cata paralela al torrent Arman de 400 cm. de longitud, 80 de anchura y 60 cm. de profundidad. Se efectuó en uno de los puntos más elevados de la zona y donde en principio todo indicaba la presencia de un serie estratigráfica completa. Fruto de este sondeo se pudo localizar los siguientes niveles.

Nivel 1. : Estrato de 40 cm. de potencia media de color marronoso, sin ningún resto de material pero con algún fragmento aislado de carbón vegetal.

Nivel 2. : Estrato de 20 cm de potencia media compuesto por limos naturales.

Nivel 3. : Estrato formado por arcillas calcificadas, lutita, de origen natural.

El primer nivel localizado es aquel estrato marronoso localizado en las anteriores catas formado a partir de un continuo paso del arado y es el estrato existente en la zona antes de las fábricas y los movimientos de tierras efectuados a partir de los años 30. A diferencia de las catas anteriores, en esta no se localizó ningún resto cerámico, lo que indica que nos encontramos con la presencia de un nivel muy pobre en cuanto a presencia de materiales.

En este punto el estrato formado por lutitas y que se estableció como límite en la profundidad de las catas apareció a tan solo 60 cm. De profundidad. En la cata nº 1 y 2 apareció a 110 cm. de profundidad y en la 3ª a un metro.

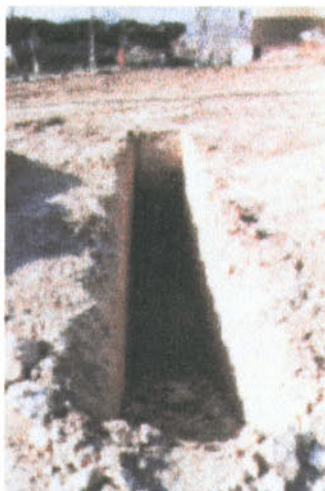
Cata 5.

Cata paralela al torrent Armand pero en su cara Este, de 530 cm. de longitud, 80 de anchura y una profundidad máxima de 200 cm., en una de las zonas que presentaba menos movimientos de tierras ya que todavía conservaba algún resto de la cubierta vegetal, eso sí, muy arrasado.

Nivel 1. : Capa de 10 cm. de potencia media formado por restos densos de arcillas calcificadas, lutita, perteneciente a un nivel natural.

Nivel 2. : Estrato de arcillas, restos de cal y nódulos de lutita, de un color blanquecino, de más de 190 cm. de potencia, completamente natural.

En esta cata, como en la siguiente, a pesar de encontrarse en la zona más elevada del sector, no conserva los niveles antrópicos geológicos y solo restan los niveles situados a partir de la capa de lutita natural. Esto avala la idea de la pendiente Norte-Sur del solar.

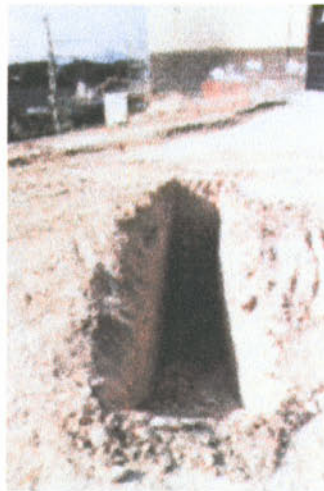
Cata 6.

Cata perpendicular al trazado de la Av. de les Flors, muy próxima al límite con el término municipal de Sant Joan Despí, de 500 cm. de longitud, 80 de anchura y una profundidad máxima de 200 cm. Esta cata se efectuó en uno de los puntos más próximos al trazado del antiguo camino de la partición, donde en un futuro se tiene pensado realizar un vial, en uno de los puntos más elevados del solar. Fruto de esta intervención se localizaron los siguientes estratos. :

Nivel 1. : Estrato formado por un reciente relleno de arcillas de 40 cm. de potencia máxima y de color grisáceo.

Nivel 2. : Estrato de arcillas, gránulos de lutita y restos de cal, de una potencia superior a la de 160 cm., completamente natural.

Tal como sucedió en la cata nº 5 no se localizaron los niveles originales antes de la urbanización de la zona. El primer nivel localizado es de origen reciente formado con el objetivo de preparar la zona en un futuro vial. El siguiente estrato es completamente natural.

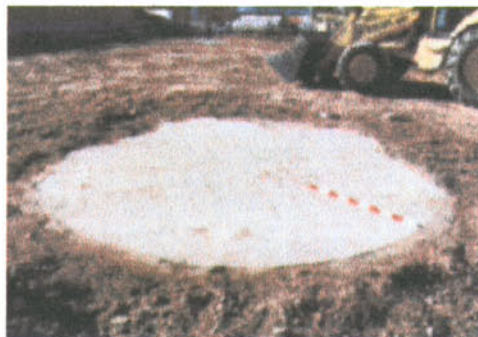
Durante el proceso de realización de las catas arqueológicas se localizó los restos de un depósito moderno de agua, de planta circular, de 415 cm. de diámetro. De este depósito solo se localizó su fondo, recubierto en su parte interna por baldosas hidráulicas. El resto ya había sido destruido mucho antes del proceso de urbanización del entorno.

Resto del depósito de agua moderno.

Este depósito no se ha podido datar mediante documentación escrita, pero sin duda alguna que se tiene que datar entre la década de los 30 y 50, Posterior a 1931 porque no aparecen en los planos de la zona al plantearse el proyecto de la canalización del torrent Arman y anterior a la década de los 50 porque el tipo de material utilizado y el tipo de baldosas dejan de ser utilizadas en esos años. A escasos 50 metros, tras Can Tirell, existe una cisterna características parecidas, pero esta asociada a un molino de viento.
