Jaciment	<b>Castell de la Trinitat</b>
Municipi	<b>Roses</b>
Comarca	<b>Alt Empordà</b>
Direcció tècnica	<b>Gema Vieyra i Bosch</b>
Dates d'intervenció	<b>Novembre 2002- Abril 2003</b>

## **Memòria d'intervenció arqueològica**

# CASTELL DE LA TRINITAT (Roses, Alt Empordà)

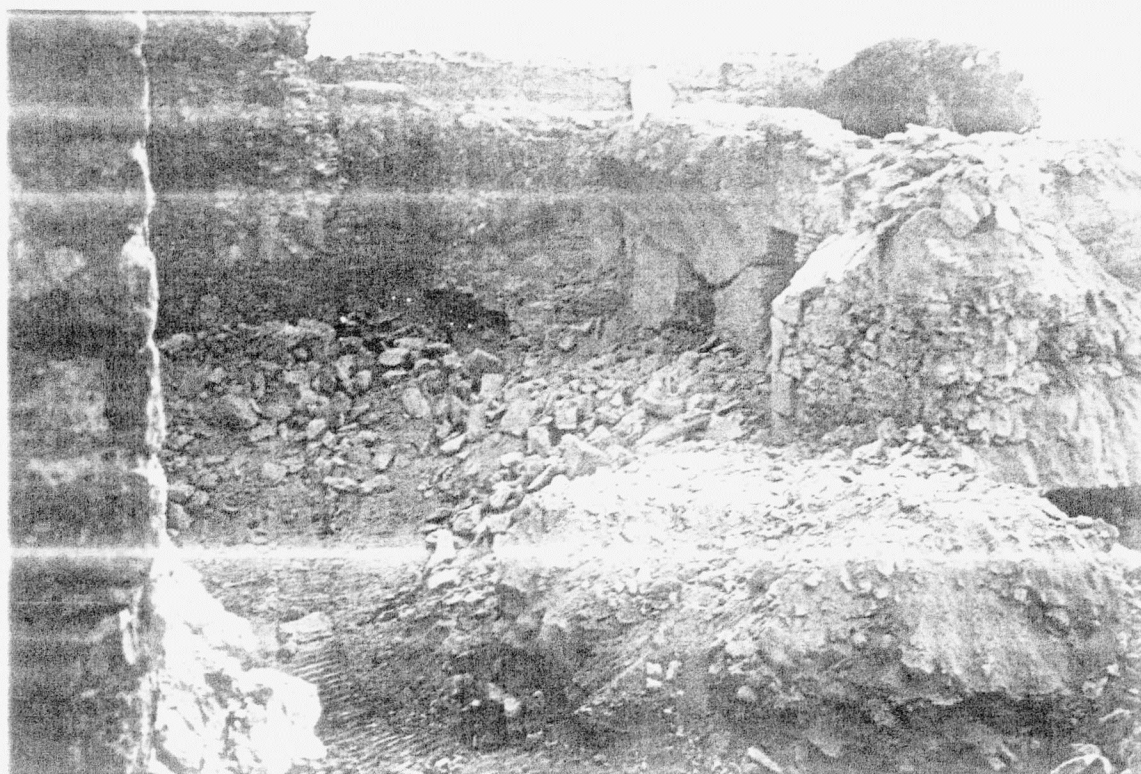
Foto superior: Punta SE inici dels treballs

Foto inferior: Punta SE (àmbit sota subterrani), cisterna principal

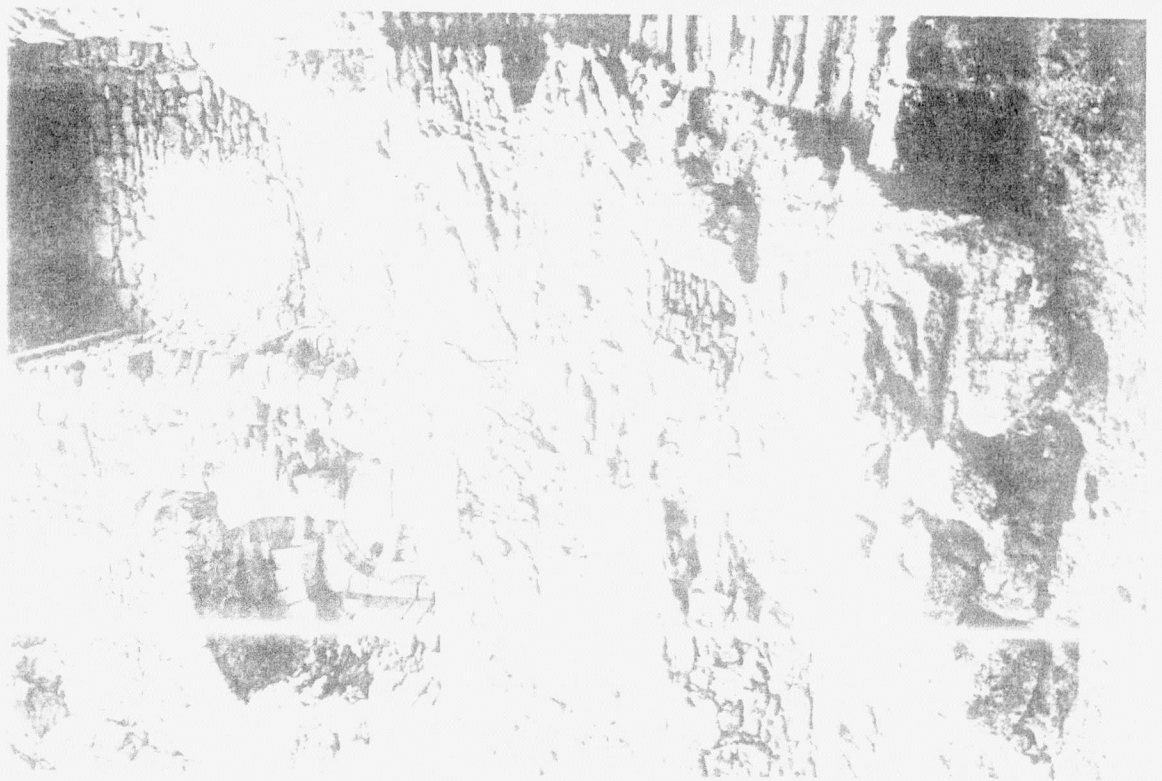
Foto superior: Punta NE durant el desenrunament

Foto inferior: Punta NE, cos de guàrdia (dalt), forn i escaleta (baix)

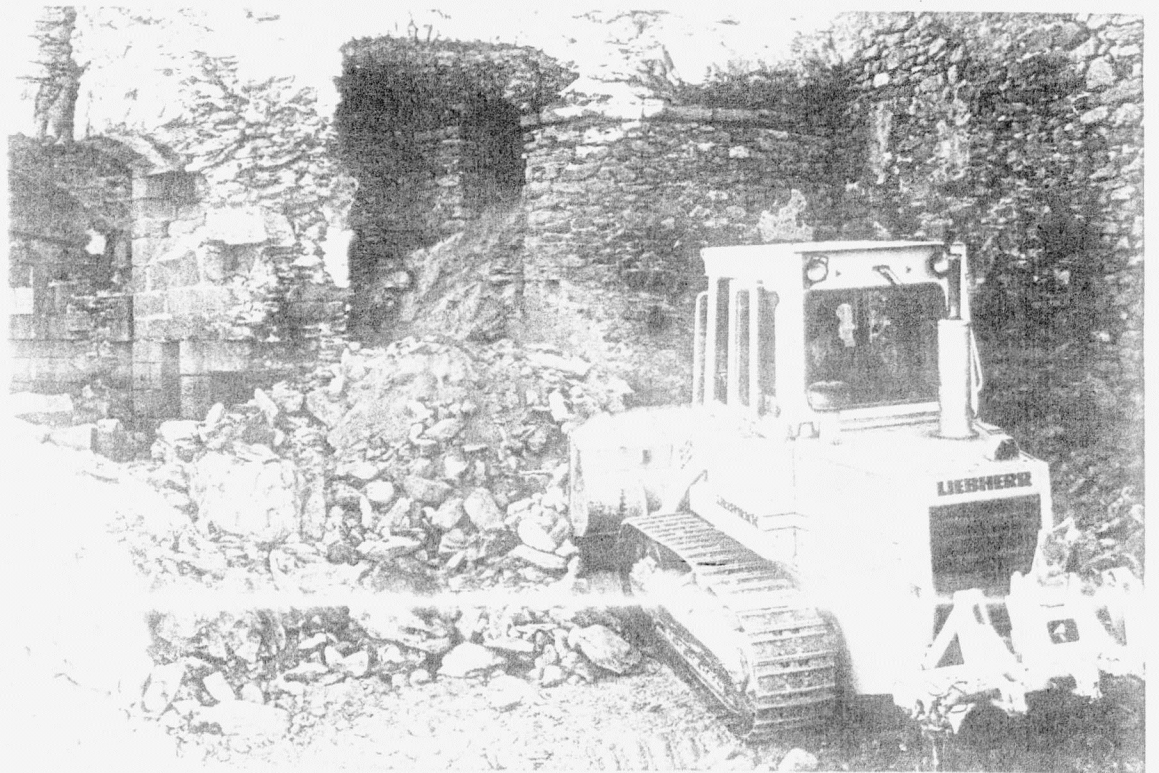
Castell de la Trinitat

Foto superior: aspecte de l'interior del castell ple d'enderrocs

Foto inferior: treballs mecànics de neteja

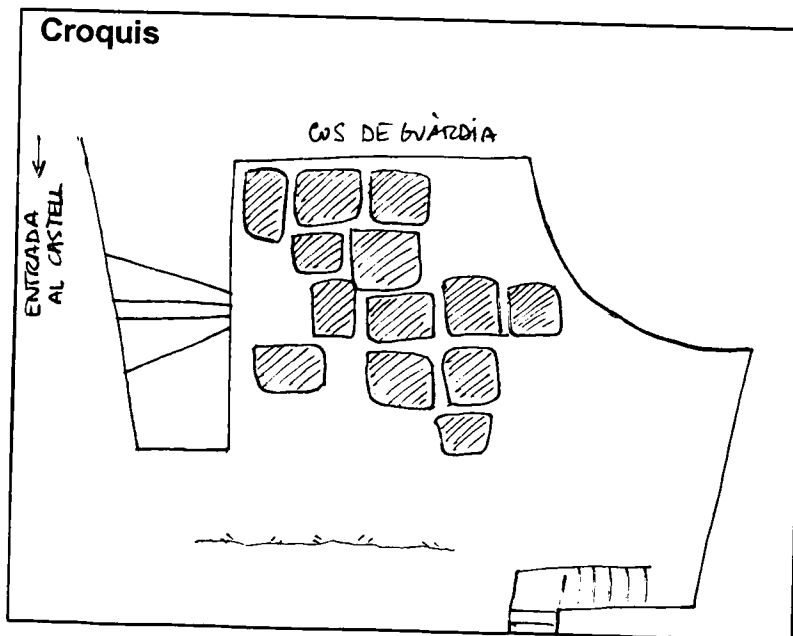
No es pot saber la superfície total ocupada per aquest element. Tampoc es pot assegurar si sobre el morter registrat cotes similars hi havia lloses.

Restes de l'empedrat que pavimentava el cos de guàrdia.

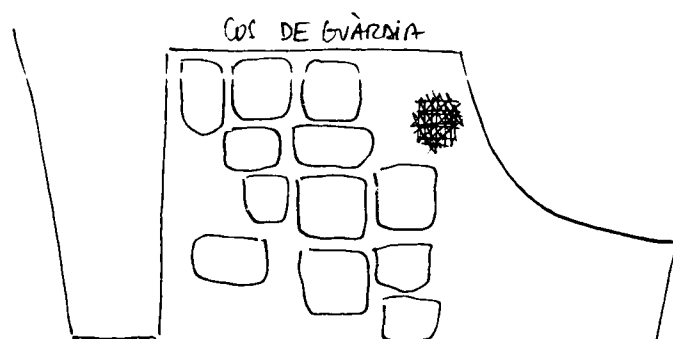
### Croquis

Possible llar de foc posterior a la destrucció del castell però anterior a l'ensulsiada de la volta i altres estructures de l'àmbit
