Nom del jaciment: Castell de Bufalaranya

Municipi: Roses

MEMÒRIA DE CONSOLIDACIÓ ARQUEOLÒGICA

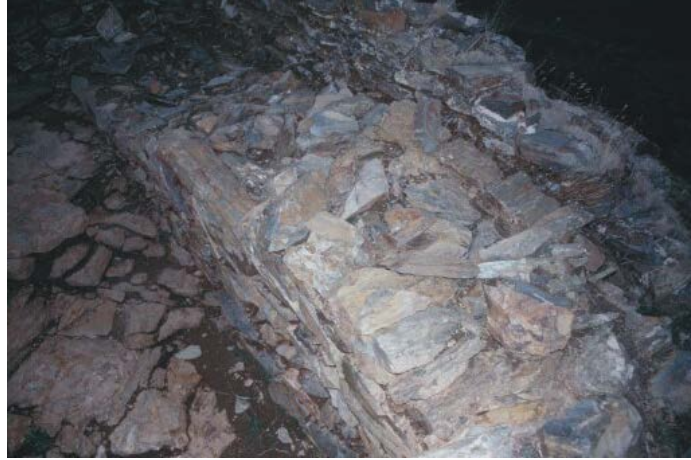
Número de fotografia	Descripció
1	Mur UE 71 abans de la consolidació. Les filades superiors estaven deteriorades amb els blocs de pedra sense subjecció.
2	Mur UE 71 després de la consolidació. Vista de la estructura des del seu extrem oest.
3	Mur UE 71 després de la consolidació. Vista de la estructura des de l'extrem est. Conserva l'aspecte original i el morter afegit no queda a la vista.
4	Imatge del mur UE 73 amb l'aspecte que ofería abans de la consolidació. Els blocs de pedra que formaven aquesta estructura restaven sense subjecció. Es produïen petits desprendiments degut al deteriorament de l'extrem est de la estructura.
5	Imatge del mur UE 73 després de la seva consolidació. La estructura ofereix un aspecte sòlid amb els blocs de pedra ben subjectats evitant els desprendiments que podrien malmetre-la. Conserva una imatge natural de mur de blocs de pedra i fang. El morter emprat per

El mur 71 presentava unes característiques molt semblants al mur 73. Les filades conservades no eren les mateixes en tot el tram. Així, La meitat est conservava només la filada inferior que s'assentava directament sobre la roca. En canvi, la meitat oest conservava entre 5 i sis filades. Les filades superiors estaven molt desmuntades amb blocs de pedra deslligats. L'amplada del mur evitava que aquest blocs caiguessin. L'actuació de consolidació va anar destinada a reforçar aquestes filades i donar un aspecte més sòlid amb l'objectiu de no perdre més filades.

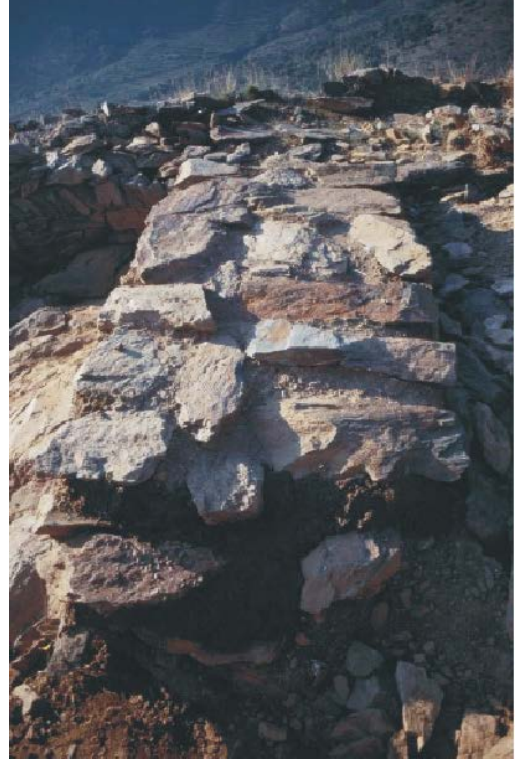
5

consolidar les filades no queda vist i, així, s'eviten contrastos innecessaris.
6	Imatge del mur UE 73 després de la seva consolidació. Fotografiat des de l'àmbit 2. La estructura ofereix un aspecte sòlid amb els blocs de pedra ben subjectats evitant els desprendiments que podrien malmetre-la. Conserva una imatge natural de mur de blocs de pedra i fang. El morter emprat per consolidar les filades no queda vist i, així, s'eviten contrastos innecessaris. Al fons es pot veure lleugerament la estructura UE 71.

Així, es va procedir a desmuntar les dues filades superiors. Un cop extretes es va procedir a la neteja intensa d'arrels, terra i gran quantitat de pedres petites que omplien l'espai deixat entre els dos paraments externs de l'estructura. Un cop feta la neteja es va preparar morter amb griffi, calç blanca i sorra. Es va substituir així la terra pel morter. Abans de deixar assecat el morter es va extreure una mica el que hi havia en els encaixos que quedaven entre bloc i bloc. En aquest encaixos es va col·locar una preparació de fang amb terra del mateix jaciment. Per obtenir aquesta terra es va haver de garbellat la barreja de pedres i terra que hi havia en l'entorn immediat.

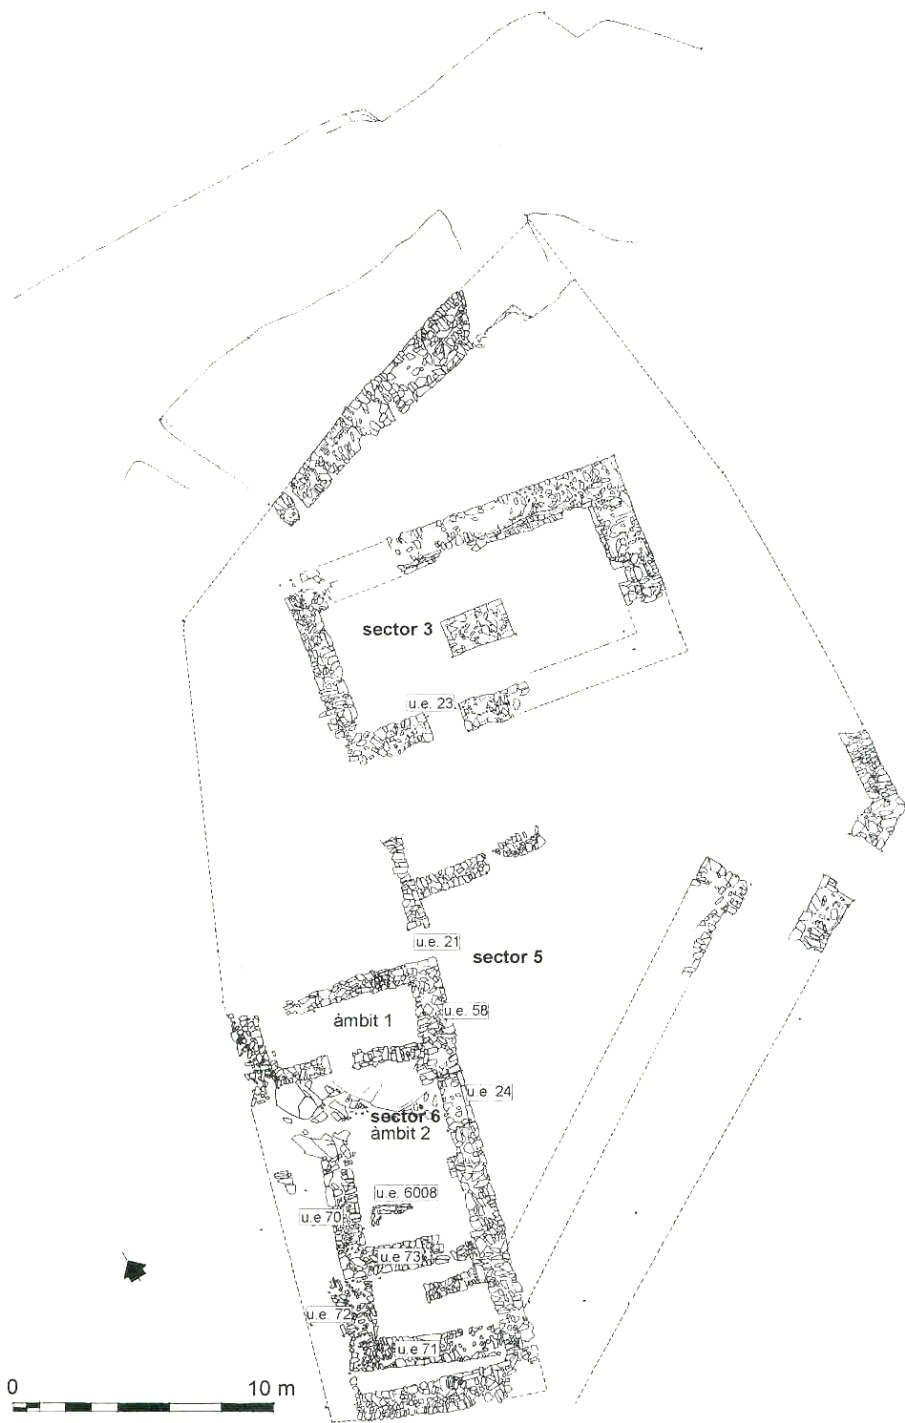
Planta del castell amb indicació dels murs consolidats (71 i 73).
