1. INTRODUCCIÓ

En aquesta memòria recollim els últims treballs motivats per la construcció d'una caixa d'ascensor al carrer Tantarantana 23, i la rehabilitació de l'edifici al carrer Comerç 38, al Barri de la Ribera, del Districte de Ciutat Vella, de Barcelona. Els edificis on s'emplaça la finques objecte d'aquests projectes figuren en el Pla Especial de Protecció del Patrimoni Arquitectònic i resta inclòs al Catàleg del Patrimoni arquitectònic i historicoartístic de la Ciutat de Barcelona del 1979.

Lloc de la intervenció: C/ Comerç 38- C/Tantarantana 23 de Barcelona (Barcelonès).

Codi: 058/09

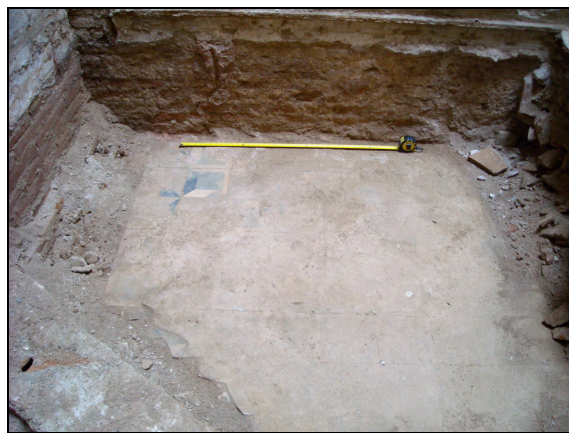
Detall del paviment (UE: 107), on també s'hi aprecia una de les clavegueres modernes (UE: 103)

Pel que fa a la rasa de fonamentació, UE: 104, veiem que retalla un paviment de rajoles, amb UE: 107, que es troba a 3'92 m.s.n.m, de 0,30m x 0,30m, el qual es pot relacionar amb una fase inicial de pavimentació de l'edifici corresponent al segle XIX, època relacionada amb la construcció de la finca.

Un cop retirat aquest paviment (UE: 107), ens hem trobat amb la seva preparació, formada per morter blanc, amb UE: 108, també tallada per la rasa de fonamentació de la claveguera (UE: 104).

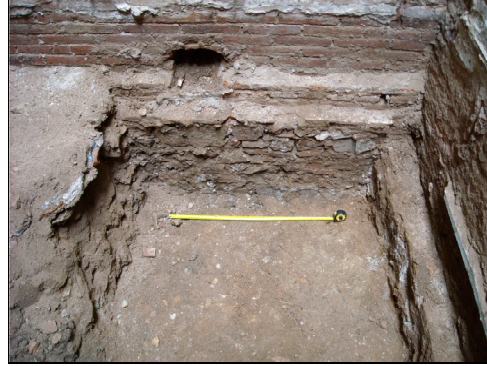
Detalls estratigràfics fins a la cota final d'excavació

Arribat a aquest punt cal dir que tant el paviment modern (UE:101), com la seva preparació de farciment (UE: 102), com la rasa de fonamentació de la claveguera 103 (UE:104), estan relacionats amb el mur-envà fet de maons en el costat Nord-oest, relacionat amb la caixa d'escalas de l'edifici, amb UE: 109, que es troba a una cota de 5'32 m.s.n.m.

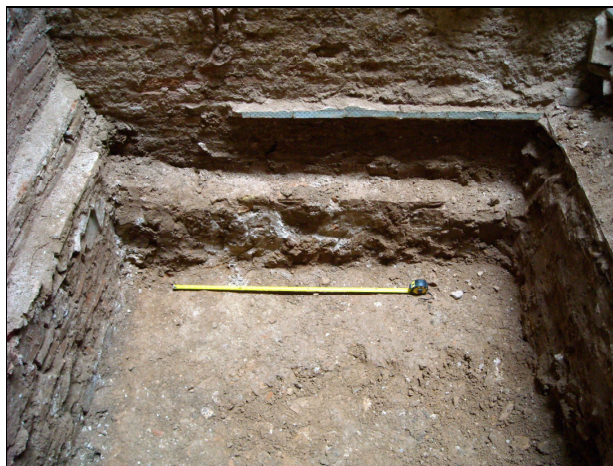
Detall de l'estratigrafia del "mur-envà" (UE: 111)

Pel que fa a la paret Sud-Oest feta de maons, transversal a la paret esmentada al paràgraf anterior (UE: 109), amb UE: 111, funciona de paret mitgera entre l'edifici i el carrer, i cal destacar-ne també la seva relació amb la UE: 101 i la UE: 107 que se li recolzen i la UE: 102, que se li lliura.

Aquesta mateixa paret (UE: 111), té una rasa de fonamentació UE: 112, en aquesta rasa trobem el rebliment UE: 117, i la banqueteta de fonamentació UE:116 a una cota superior de 4'87 m.s.n.m.

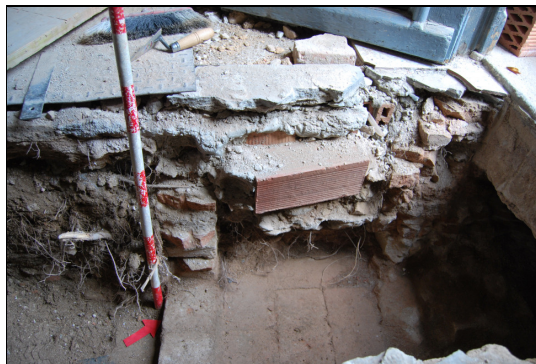
Detall del muret de totxanes (UE: 204) un cop picat, on es veu la seva relació amb l'arqueta

La següent unitat estratigràfica, la UE: 204, és un mur de petites dimensions, de 14'5cm d'amplada, que sembla estar relacionat amb una arqueta d'aigua general, que encara funcionava amb la finca actual. La cota es troba a 4'43 m.s.n.m. Aquest mur farceix la seva corresponent rasa de fonamentació, amb UE: 205, la qual talla l'estrat d'anivellament 203, que ja hem esmentat al paràgraf anterior.

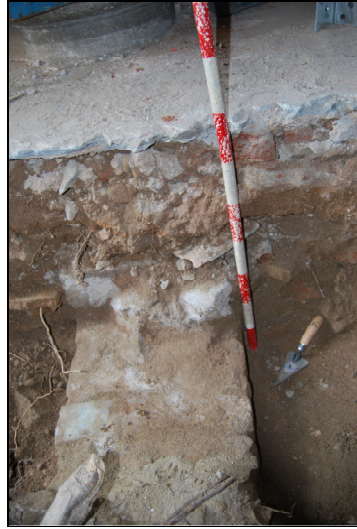
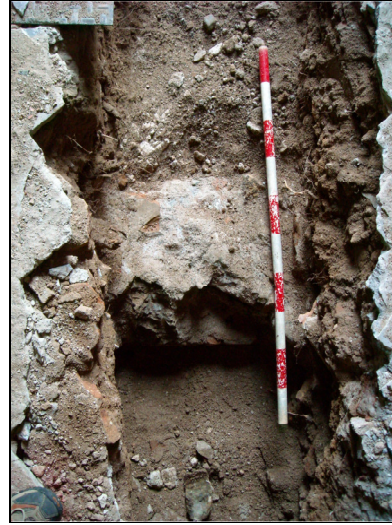
Detall del mur de pedres i totxanes lligades amb morter (UE: 206)

A continuació, i a una cota de 4'39 m.s.n.m, apareixen les dues primeres filades d'un mur de pedres i totxanes lligades amb morter, amb UE: 206, que per la cara Sud-est presenta el que sembla un enlluït de calç, però que no es pot assegurar ni descriure amb més detall, ja que la poca profunditat d'excavació de la rasa no ens ho permet. Aquest mur farceix la seva rasa de fonamentació corresponent, amb UE: 207.

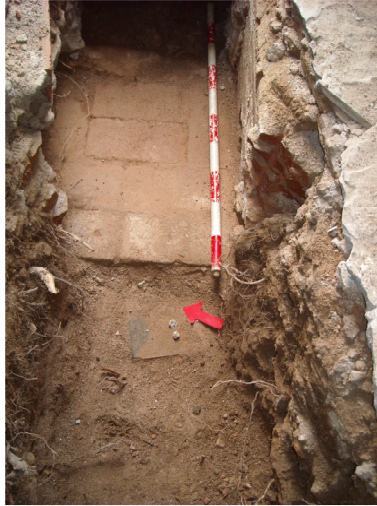
Detall de la única rajola que resta del paviment (UE: 208)

Aquesta rasa de fonamentació (UE: 207) és la que ens relaciona, al cantó Nord-oest d'aquesta, amb el següent estrat, un paviment de rajoles, (UE: 208) ja que sembla retallar-lo. Aquest paviment de rajoles, amb UE: 208, de 20cm x 20cm, malgrat només ens en resti una, a una cota de 3'92 m.s.n.m, i s'adossa al muret (UE: 204) que formava part d'una suposada arqueta. Així doncs podem pensar que funcionaven coetàniament.

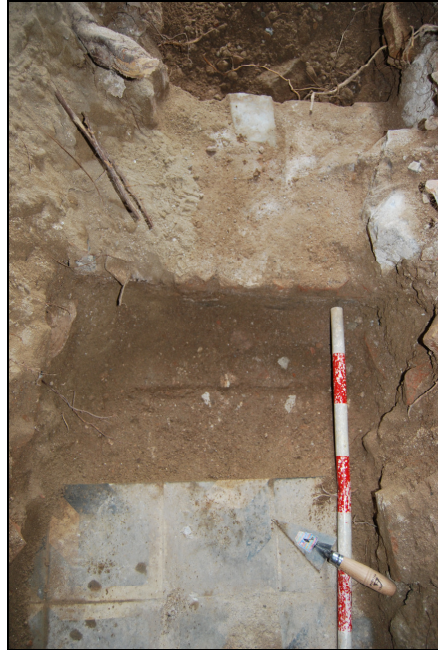
Relació entre el mur (UE: 206), la seva rasa de fonamentació (UE: 207), la preparació del paviment retallat (UE: 210) i el paviment de rajoles (UE: 209)

Pel que fa al cantó Sud-est de la rasa de fonamentació (UE: 207), aquesta es relaciona amb la preparació (UE: 210) d'un paviment de rajoles hidràuliques (possiblement del segle XIX), al qual hem donat la UE: 209, i sembla, tot observant el sondeig del sector 100, que el paviment de rajoles (possiblement del segle XIX) amb UE: 107, correspongui a aquest i així, funcionin conjuntament. A més, un fet que ens ho pot acabar de corroborar és que el paviment 107 es troba a una cota de 3'91 m.s.n.m i el paviment corresponent al sector 200 (UE: 209) es troba a una cota molt similar a l'anterior, de 3'98 m.s.n.m.

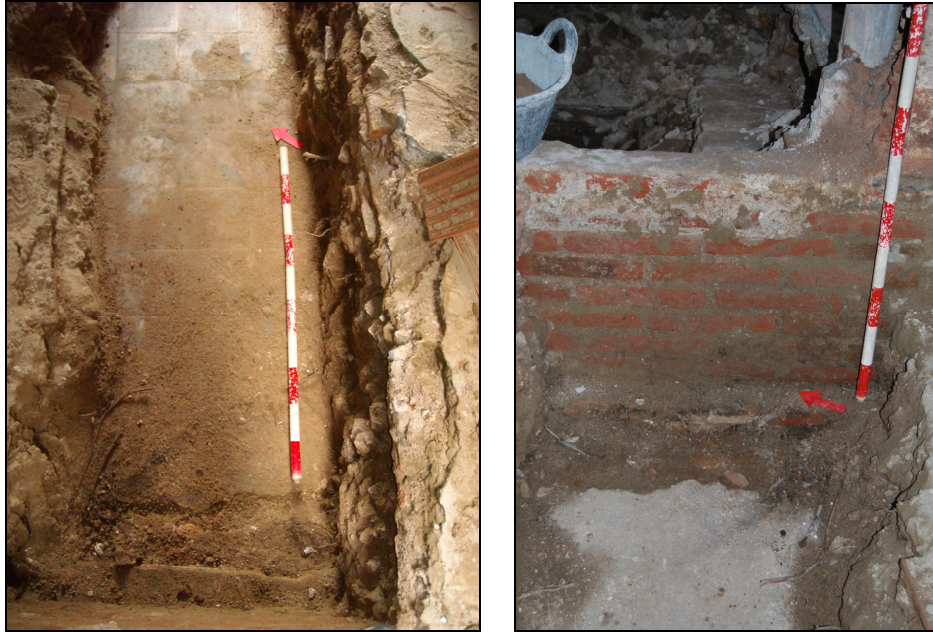
Detalls de la relació del paviment (UE: 209) amb el "mur-envà" (UE: 211)

Seguint a la mateixa cota i tallant el paviment de rajoles modernes (UE: 209) i la preparació del paviment de rajoles (UE: 210) pel cantó més occidental, hi tenim la rasa de fonamentació que correspon al "mur-envà", amb UE: 211, que separa el sondeig del sector 100, de la rasa del sector 200 que estem analitzant, alhora s'hi adossa la banqueteta de fonamentació d'aquest mateix "mur-envà" (UE: 109), amb UE: 212, que es troba a una cota de 4 m.s.n.m, i aquesta farceix la seva fossa de fonamentació de la banqueteta, amb UE: 213.

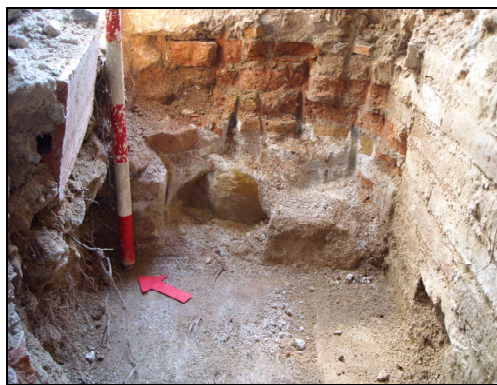
Detall del mur de totxanes (UE: 214) i del posterior mur de pedres (UE: 215) un cop excavats i que probablement funcionin com a fonaments de l'edifici

Pel que fa al costat més oriental de la rasa, que dóna al carrer, apareix un segon mur de totxanes, amb UE: 214, que ja toca a la porta d'entrada i que possiblement funcioni com a fonamentació de l'edifici, juntament amb el mur de pedres que apareix per sota d'aquest, amb UE: 215 i els quals funcionen com a segon mur que tanca la suposada arqueta de la que hem parlat quan hem descrit el mur de totxos amb UE: 204. A més, la seva composició és molt similar al mur de pedra amb UE:206 i això fa pensar en la possibilitat que poguessin funcionar conjuntament. Aquest fet però, no es pot corroborar ja que no hem pogut excavar a més profunditat.

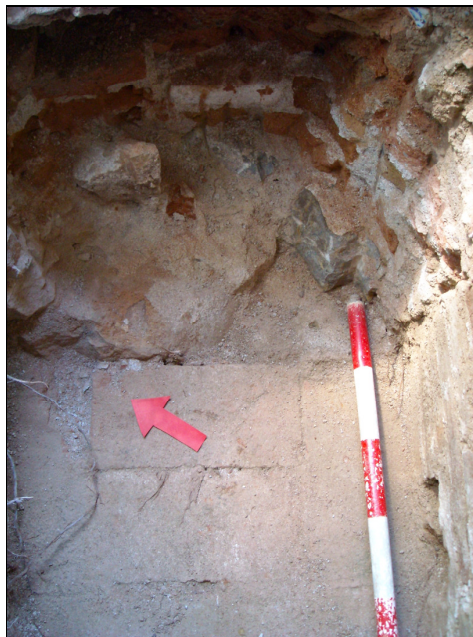
Relació del paviment de rajoles de fang (UE: 216) amb el mur de fonamentació de l'edifici (UE: 215)

Pel que sembla i han pogut comprovar els obrers fent uns forats amb un trepant, per sota d'aquest paviment hi ha un estrat de sorres, però tot i així no ho podem assegurar ja que no ha estat excavat i no es pot saber el funcionament d'aquestes "sorres" amb el mur de fonamentació.

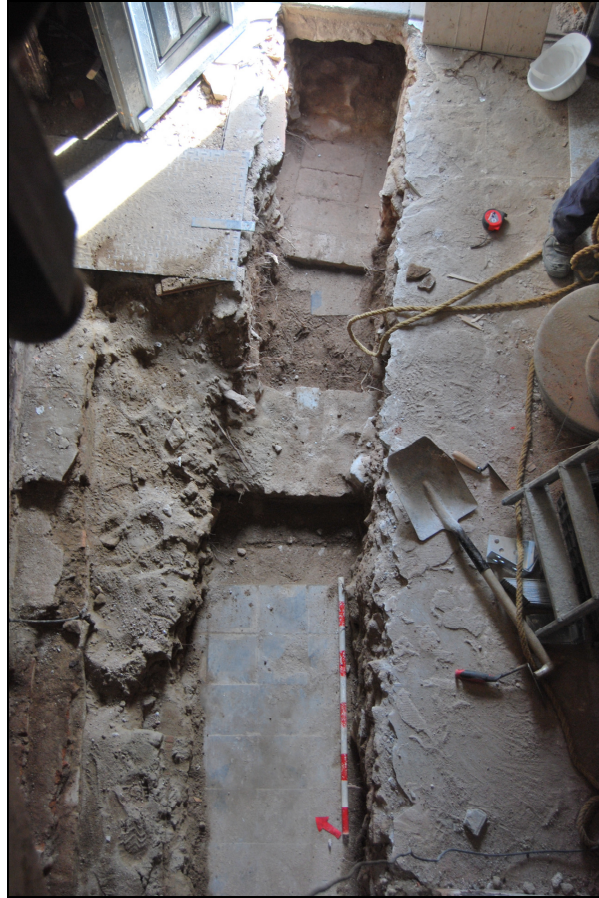
Vista general de la rasa (UE: 200) ja finalitzada

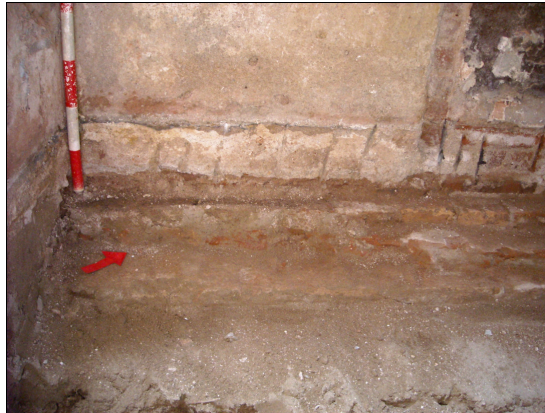
Detall de l'ampliació de 70 cm, on es pot apreciar el "mur-entà" (UE: 217), la banqueta de fonamentació (UE: 218) i l'estrat de sorres de deposició posterior (UE: 220)

Una possible reforma seria l'obra realitzada per tal d'instal·lar l'arqueta de canalització d'aigües ja esmentada. Això ens ho fa pensar la proximitat de l'arqueta a aquest estrat de sorres, però no podem assegurar res ja que la cota d'excavació a la que s'ha arribat no ens permet comprovar la relació d'aquestes sorres amb l'arqueta.

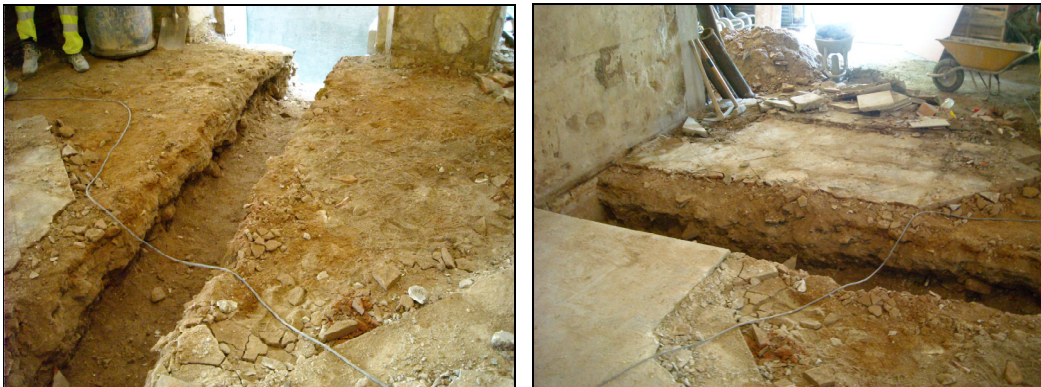
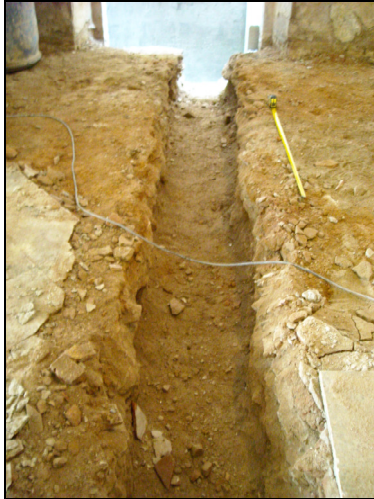
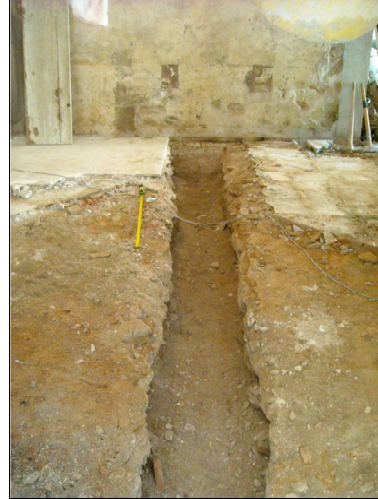
Detall de la rasa (UE:300) un cop finalitzada la seva excavació

Finalment, un cop aixecada la preparació de morter, ens va sortir el nivell de runa que ja ens havia aparegut a la rasa del sector 200, amb UE: 305, format per rajoles, totxanes, morter, sorres, tot situant-se a una cota de 5'07 m.s.n.m.

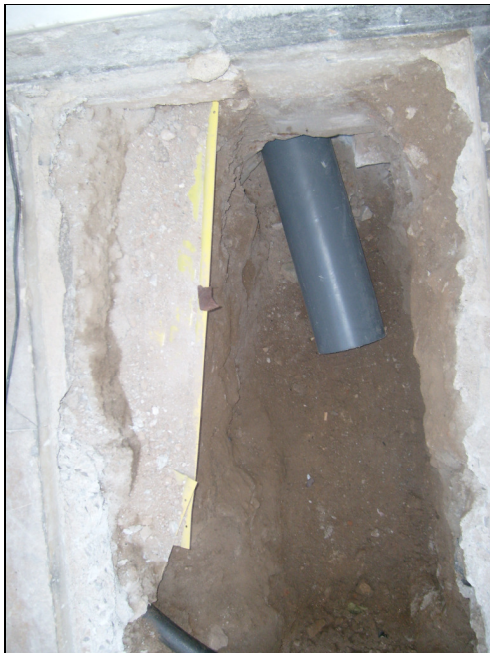
Tub de connexió amb el clavegueram
serveis

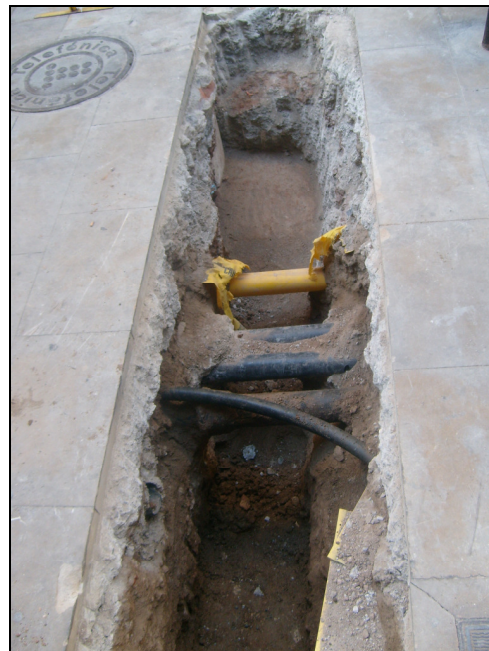
Rasa finalitzada on s'hi aprecien els tubs dels
serveis

En un primer moment s'ha procedit a extreure el paviment de rajoles del carrer actual, deixant al descobert la preparació de formigó que alhora cobreix l'anivellament de terra, per on hi passen els tubs del gas, de l'aigua i de la llum.

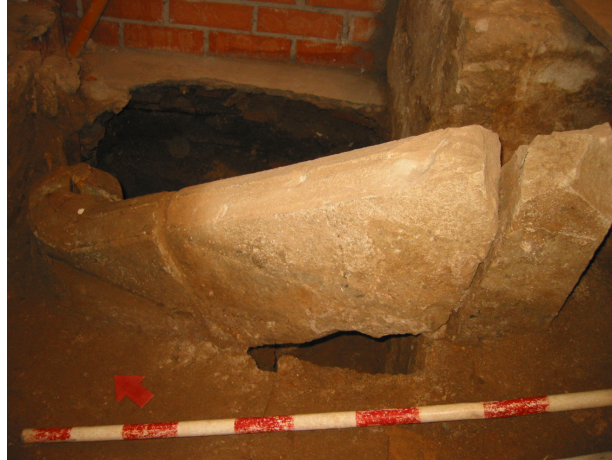
Detall del sòcol d'escala U.E. 504.

Aquest estrat, com ja hem dit, amortitzava tot un seguit d'estructures, la primera d'elles que varem observar, va ser un sòcol d'escala, U.E 504. Aquestes pedres estan tallades, les dues primeres, ja que la tercera estava trencada en la seva part superior). La primera d'elles acabava amb un engruiximent rodó, amb un forat al centre, i al seu interior hem observat restes de ferro, que hem interpretat com l'espai on aniria col·locada la barana metàl·lica de l'escala.

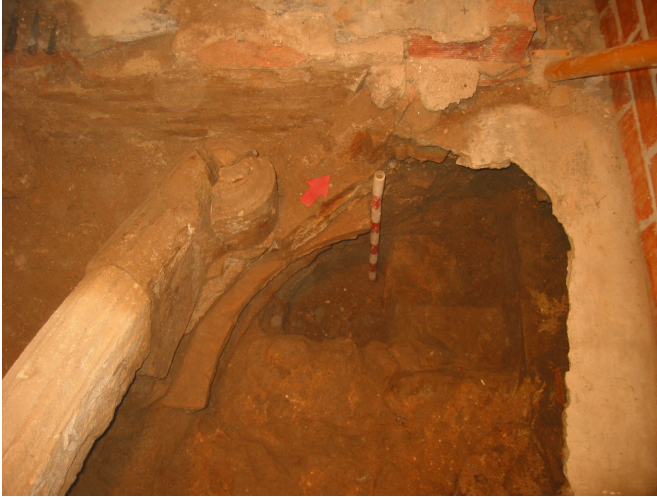
Detall de l'estructura U.E. 510.

Per sota del sòcol de pedra, i ocupant una amplada similar a aquest, hi havia una estructura (U.E 510), que estava formada per pedres i maons lligats amb morter de calç, amb una potència màxima de 0,32 metres respecte el sòcol.

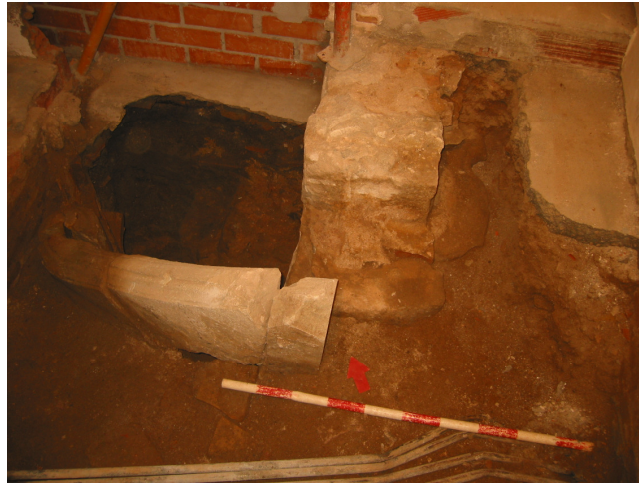
Foto del mur U.E. 505.

Vem poder veure que la seva amplada era de 0,46 metres, i que presenta una cara irregular.

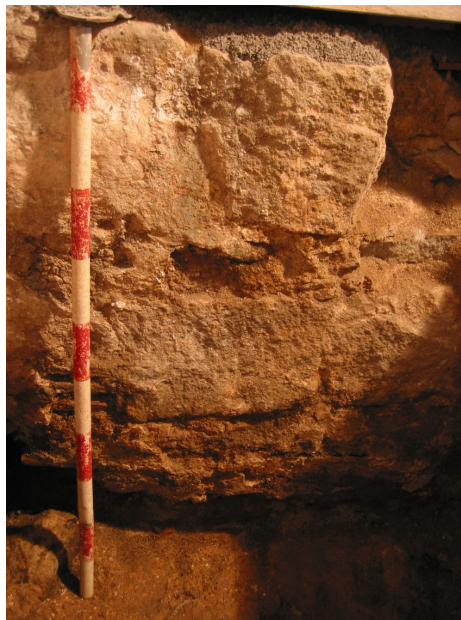
Vista del mur U.E. 505.

A la cara interna del sondeig, el mur U.E. 505, presenta una potència d'uns 0,90 metres.

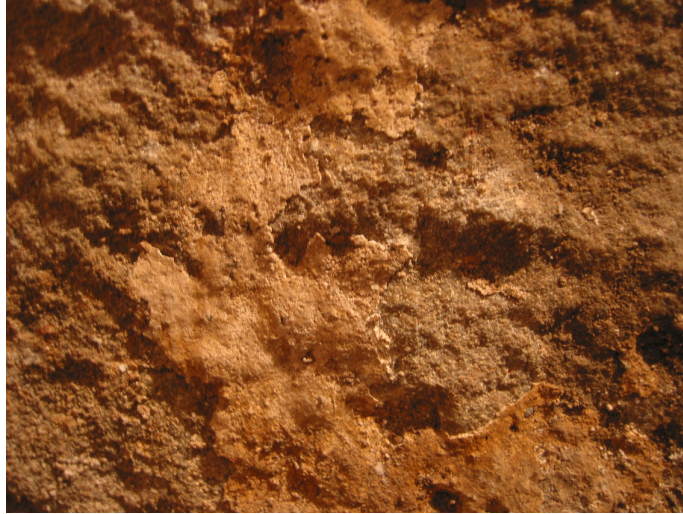
Detall de les restes de enlluït U.E. 506.

En aquesta cara del mur, vem poder observar restes de pintura (U.E. 506), conservada parcialment, de color blanc i vermell en d'altres.

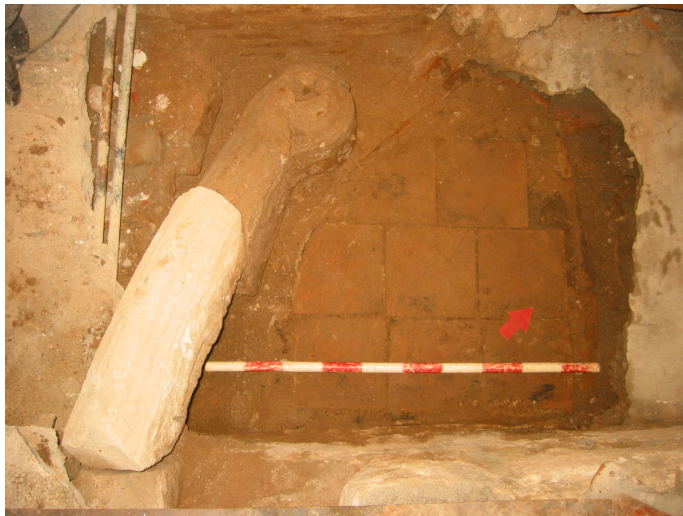
Paviment de rajoles U.E. 507.

A 0,64 metres de l'escapçament del mur (U.E 505), varem trobar un paviment de rajoles hidràuliques (U.E. 507), que funcionava tant amb el mur, com amb el sòcol de la escala. Les rajoles tenien unes dimensions de 0,24 X 0,24 X 0,03 metres, estaven lligades amb una capa de morter (U.E. 508)

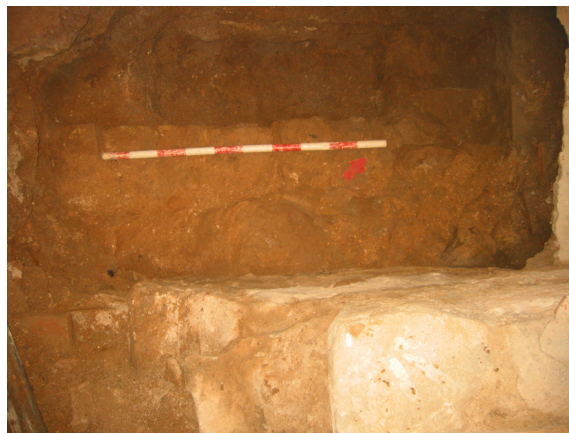
Vista de la banqueta U. E. 514, amb el mur U. E. 505 en primer pla.

La unitat estratigràfica 511, amortitzava la banqueta del mur (U.E. 505). Aquesta banqueta (U.E. 514), està composta per pedres de dimensions diverses, lligades amb morter de calç, però d'un color marronós, a diferència del morter que hi ha al mur U.E. 505, que era de color clar, això ens ha fet pensar en la hipòtesi que es podria tractar de dues fases constructives diferents, on el mur 505 aprofita una banqueta anterior.

La banqueteta té una amplada de 0,48 metres, i tan sols varem poder baixar 0,34 metres, per necessitats de l'obra, desconeixent per tant la seva profunditat.

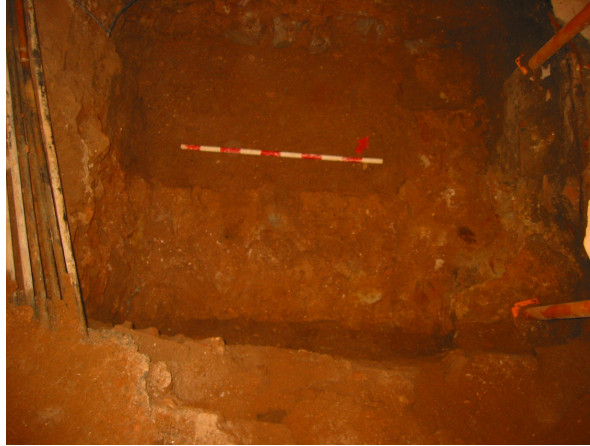
Foto final del sondeig U. E. 500 un cop acabat el desmuntatge.

Un cop desmuntades aquestes estructures, s'ha pogut veure que el mur U.E. 505, tan sols es recolzava uns 0,16 metres en la banqueteta U.E. 514, lo que ens reafirma en el supòsit de que es tractaria d'un mur anterior, reaprofitat ,un cop deixa de tindre utilitat, com a banqueteta.

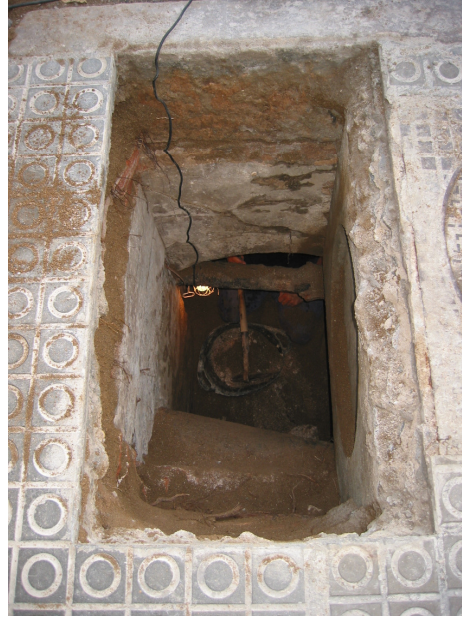
Vista d'un dels sondejors de la rasa U. E. 600.

El mètode d'excavació va consistir en realitzar dues sondejors, unes de 0,83 metres de llarg per 0,60 d'amplada, i un altre de 1,10 per 0,60 d' amplada . La connexió entre les dues es va fer amb excavació en galeria.

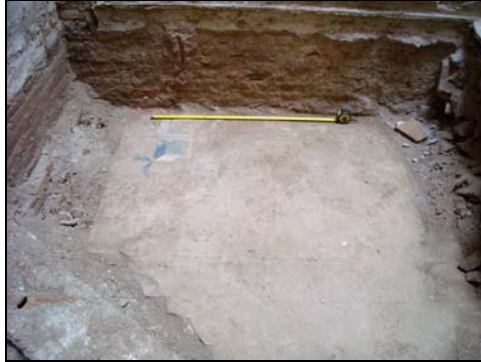
Fotografia 1. Detall del paviment (U.E.: 107), on també s'hi aprecia una de les clavegueres modernes (U.E.: 103).

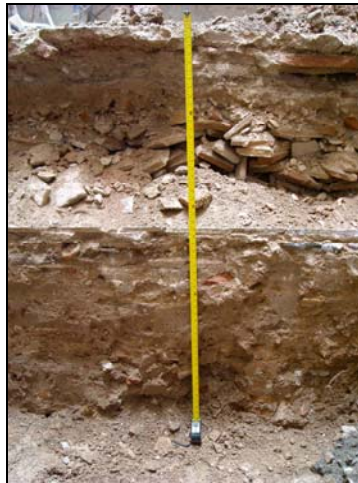
Fotografia 2. Detall estratigràfic fins a la cota d'excavació on es poden veure les U.E. 101, 102, 107, 108, 115, 118.

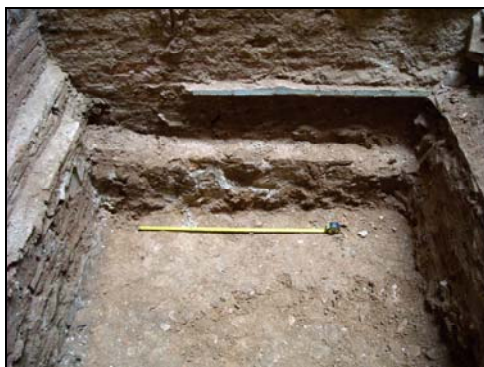
Fotografia 3. Detall estratigràfic fins a cota d'excavació on es poden veure les U.E. 107, 108, 111, 112, 115, 116, 117, 118.

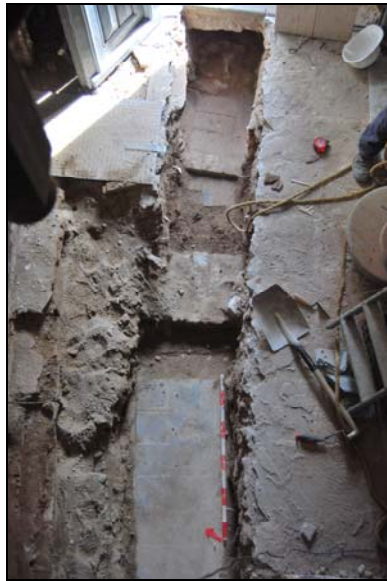
Fotografia 5. Vista general de la rasa (U.E.: 200) ja finalitzada.

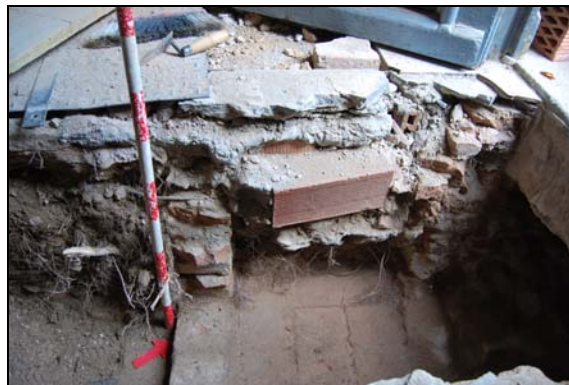
Fotografia 6. Detall del muret de totxanes (UE: 204) un cop picat, on es veu la seva relació amb l'arqueta.

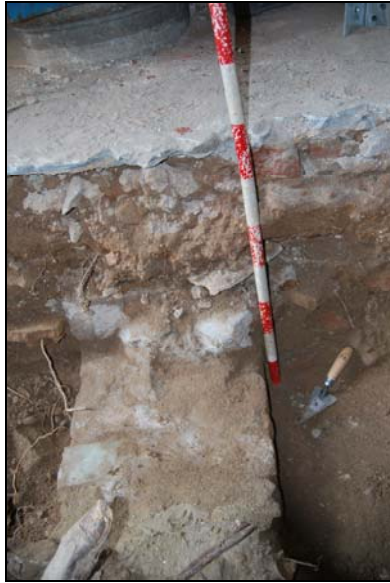
Fotografia 7. Detall del mur de pedres i totxanes lligades amb morter (UE: 206).

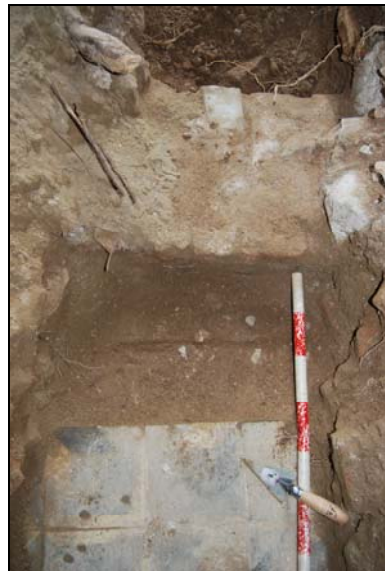
Fotografia 8. Relació entre el mur (UE: 206), la seva rasa de fonamentació (UE: 207), la preparació del paviment retallat (UE: 210) i el paviment de rajoles (UE: 209).

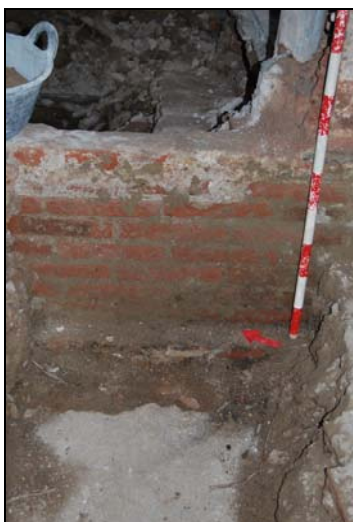
Fotografia 13. Detalls de la relació del paviment (UE: 209) amb el "mur-envà" (UE: 211).

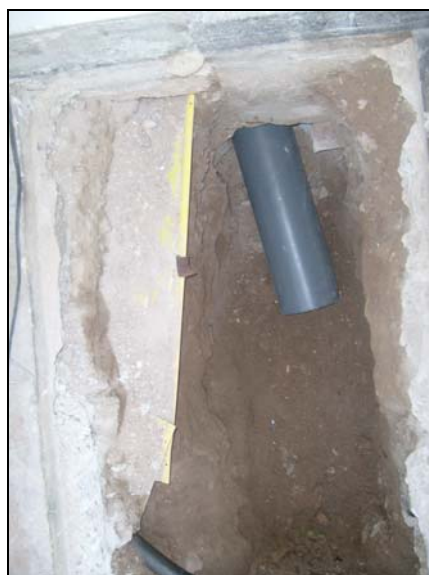
Fotografia 22. Tub de connexió amb el clavegueram.

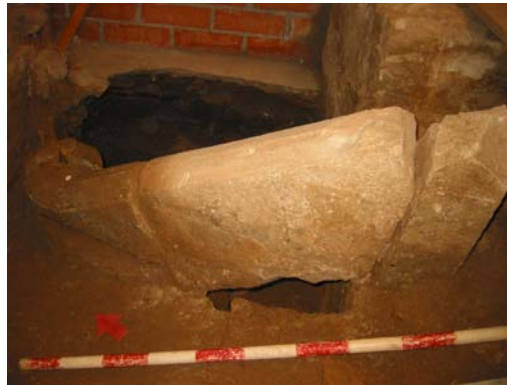
Fotografia 24. Detall del sòcol d'escala U.E. 504.

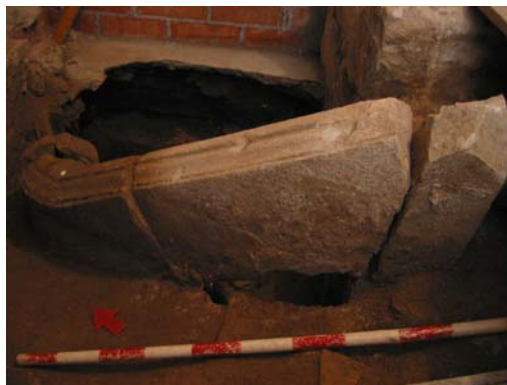
Fotografia 25. Vista de l'impronta dels esglaons.

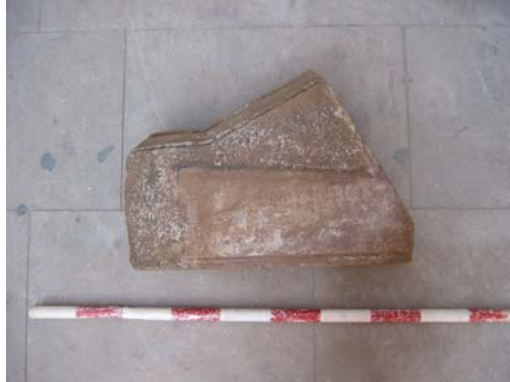
Fotografia 26. Detall de sòcol, amb l'impronta de l'esglaó.

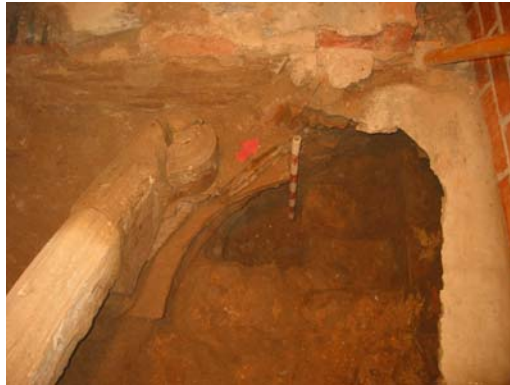
Fotografia 27. Detall de l'estructura U.E. 510.

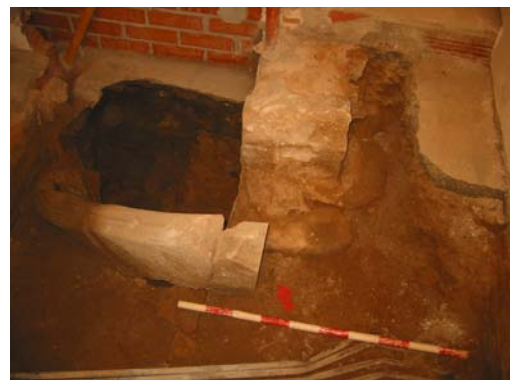
Fotografia 28. Vista del mur U.E. 505.

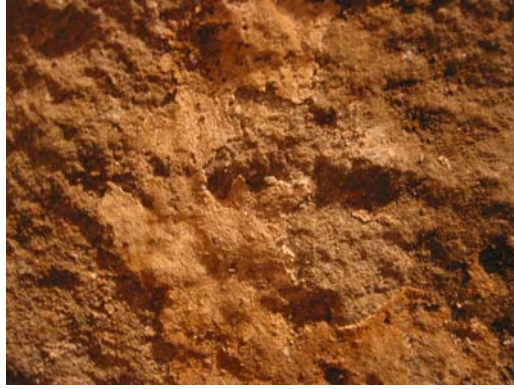
Fotografia 30. Detall de les restes de enlluït U.E. 506.

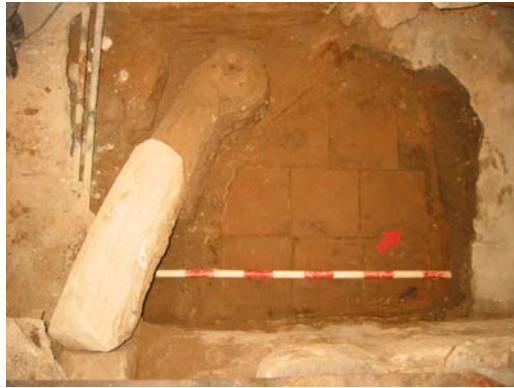
Fotografia 31. Paviment de rajoles U.E. 507.

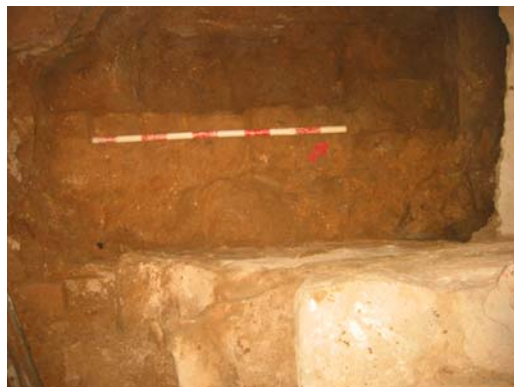
Fotografia 32. Vista de la banqueteta U. E. 514, amb el mur U. E. 505 en primer pla.

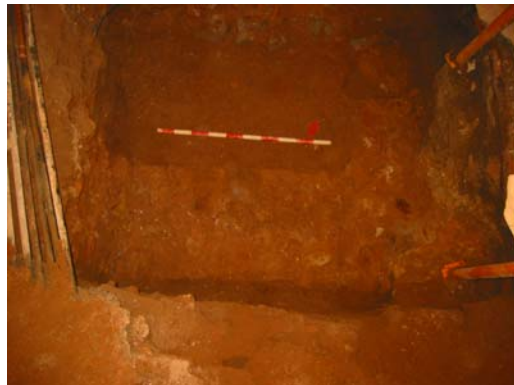
Fotografia 33. Foto final del sondeig U. E. 500 un cop acabat el desmuntatge.
