**MEMÒRIA DEL SEGUIMENT ARQUEOLÒGIC DEL
PROJECTE DE PLA DE RENOVACIÓ I MILLORA
DE L'ESPAI PÚBLIC DEL NUCLI ANTIC
D'ARTESA DE SEGRE
1a Fase d'execució: C/ Sant Joan i C/ Carnisseries**

Data de la intervenció: 29 de novembre- 31 desembre 2010

**Anna Camats Malet
Juny 2012**

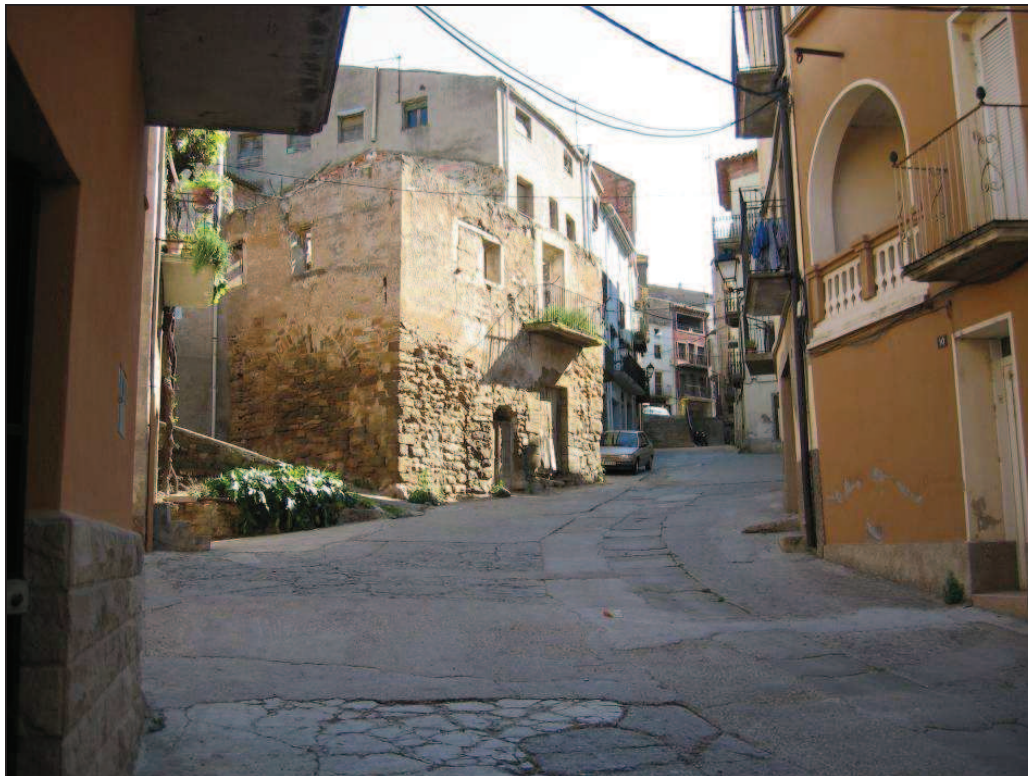
Foto 1. Carrer Sant Joan abans de l'inici de les obres.

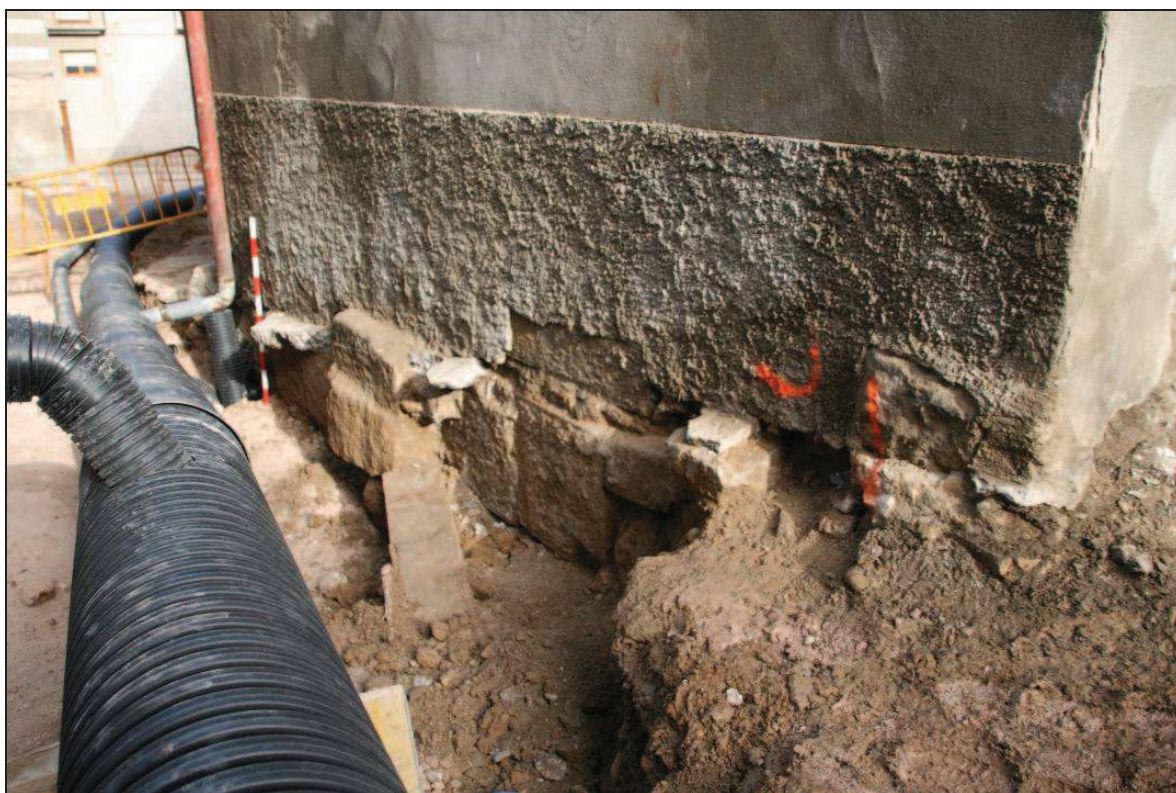
Així, en primer lloc s'inicià la demolició de l'antic paviment de formigó **(UE 1)**, amb el qual s'ha pogut documentar els fonaments de les façanes d'algunes cases del carrer, construïts amb carreus de pedra sorrenca **(Fotos 2, 3 i 4)**. Sota el paviment ha quedat al descobert un estrat de terra **(UE 20)** sense presència de cap material arqueològic.

Foto 4. Fonaments de les cases del carrer Sant Joan.

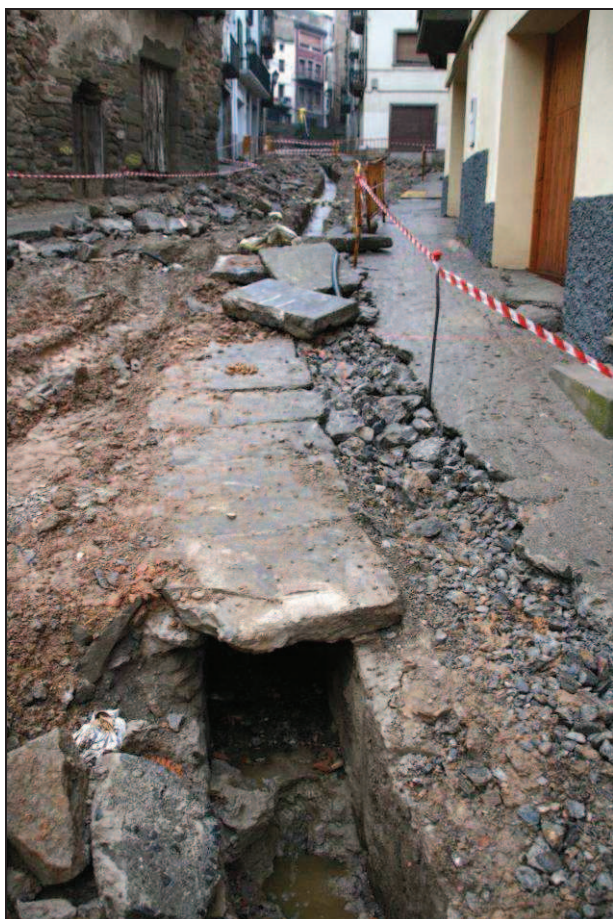
Aquesta claveguera va des dels peus del turó del Castellot, baixa pel carrer Sant Joan i arriba fins l'alçada de la sèquia **(Fotos 5, 6, 7, 8 i 9)**.

Foto 5. Desmuntatge de la claveguera.

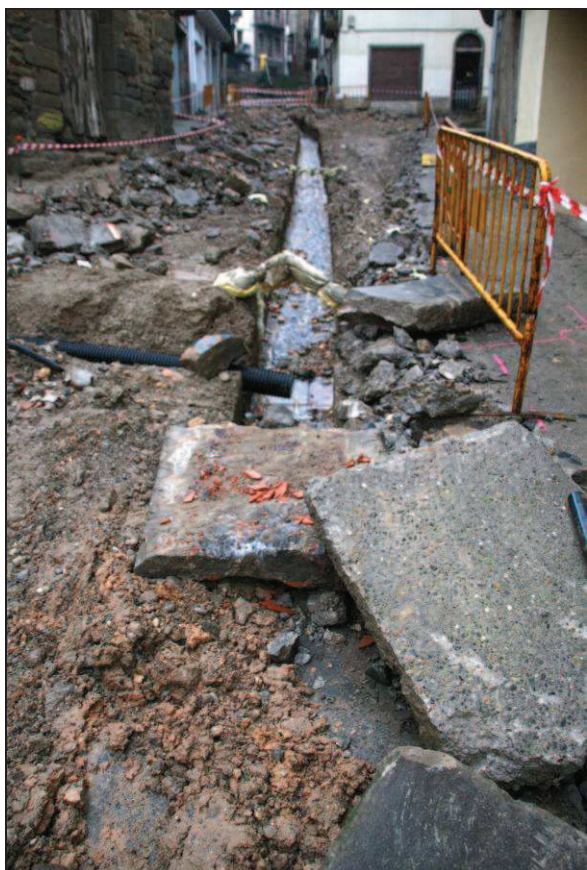
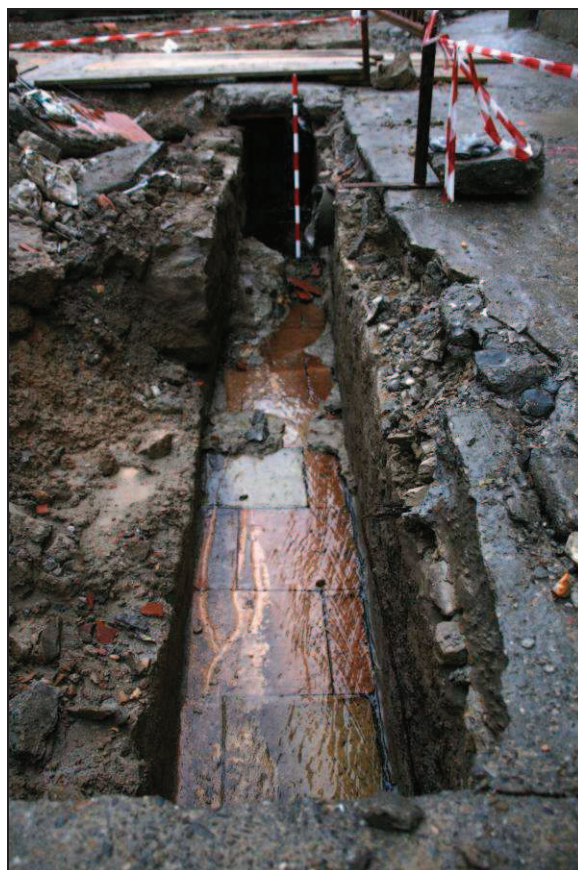
El tram de claveguera que transcorre pel carrer Sant Joan fa 106'8 metres de llargada. Es troba coberta per grans lloses de pedra **(UE 3)**, d'uns 80 cm. de llargada i entre 60 i 70 cm. d'amplada, i presenta una volta de maó **(UE 4)**. Cal dir que la coberta de lloses només es troba a la meitat nord del carrer, mentre que la resta, corresponent a la part més alta del carrer, està coberta pel mateix paviment actual.

En alguns trams de la claveguera s'ha enretirat la coberta, amb el qual s'ha pogut comprovar que el gruix de les lloses oscil·la entre els 10-15 cm., així com que les parets de la claveguera **(UE 6)** alternen un parament de pedra sorrenca en alguns trams mentre que en altres trams l'obra és de formigó.

Fotos 6 i 7. Claveguera del carrer Sant Joan un cop extretes les lloses que la cobrien.

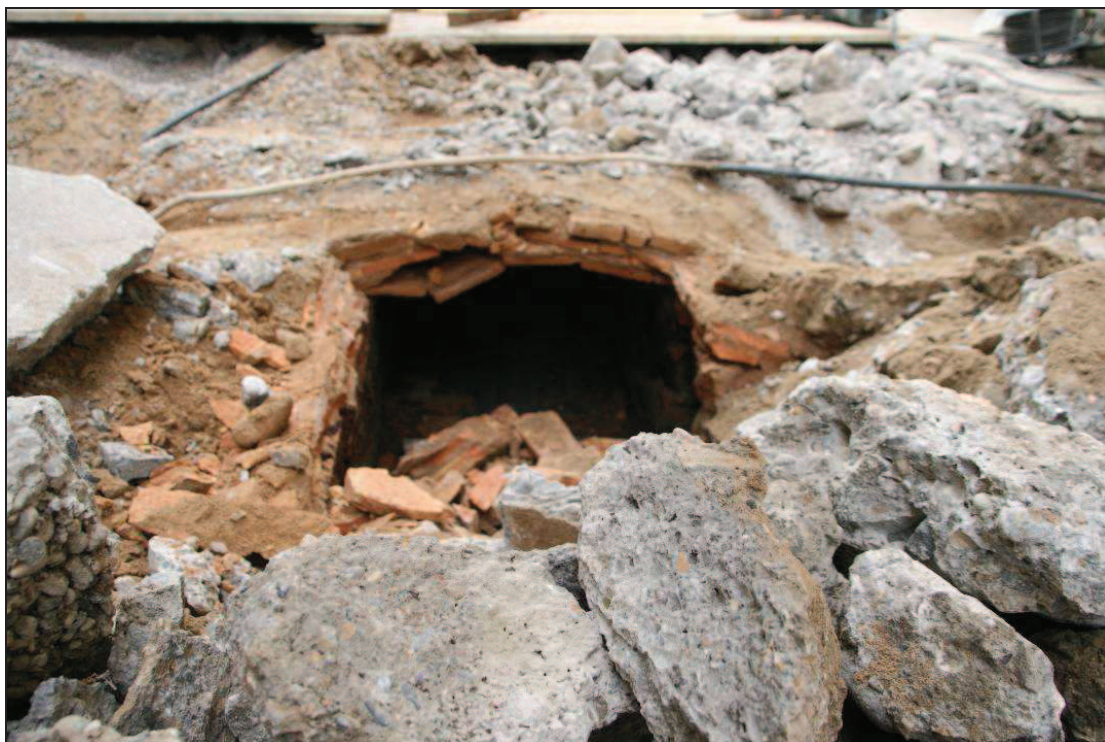
El fons de la claveguera, en els punts on s'ha aixecat, és fet a base de maons disposats de forma plana **(UE 5)**.

Foto 8. Volta de maó de la claveguera.

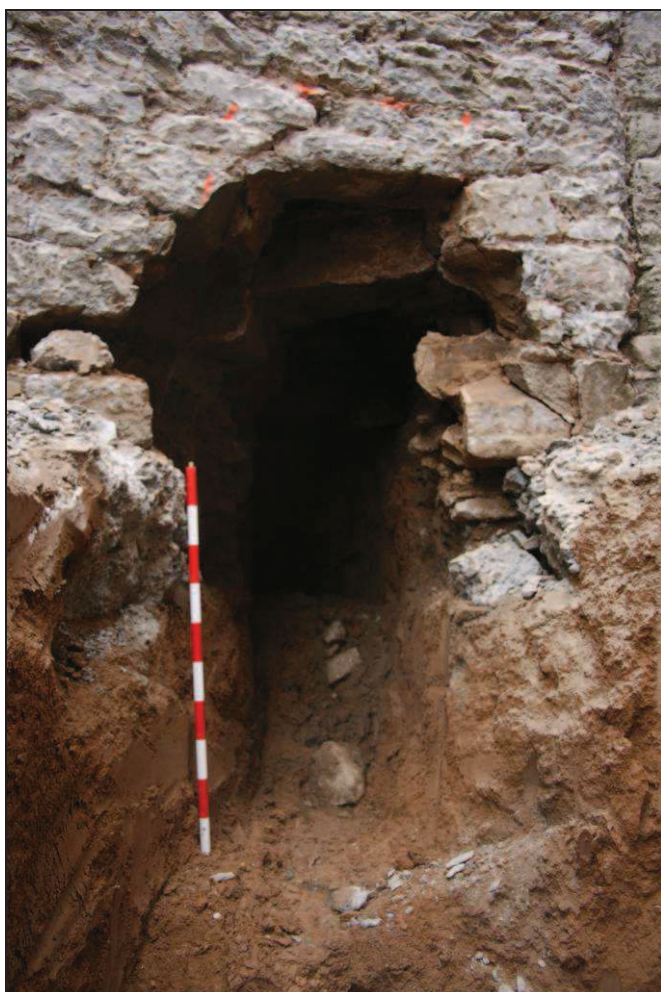
L'alçada màxima de la claveguera és d'uns 120 cm, i es troba a la cota més baixa del carrer, mentre que l'alçada de la claveguera a la part més alta no supera els 50 cm. Aquesta diferència s'explica per l'aprofitament del pendent natural del carrer.

Foto 9. Alçat de la claveguera.

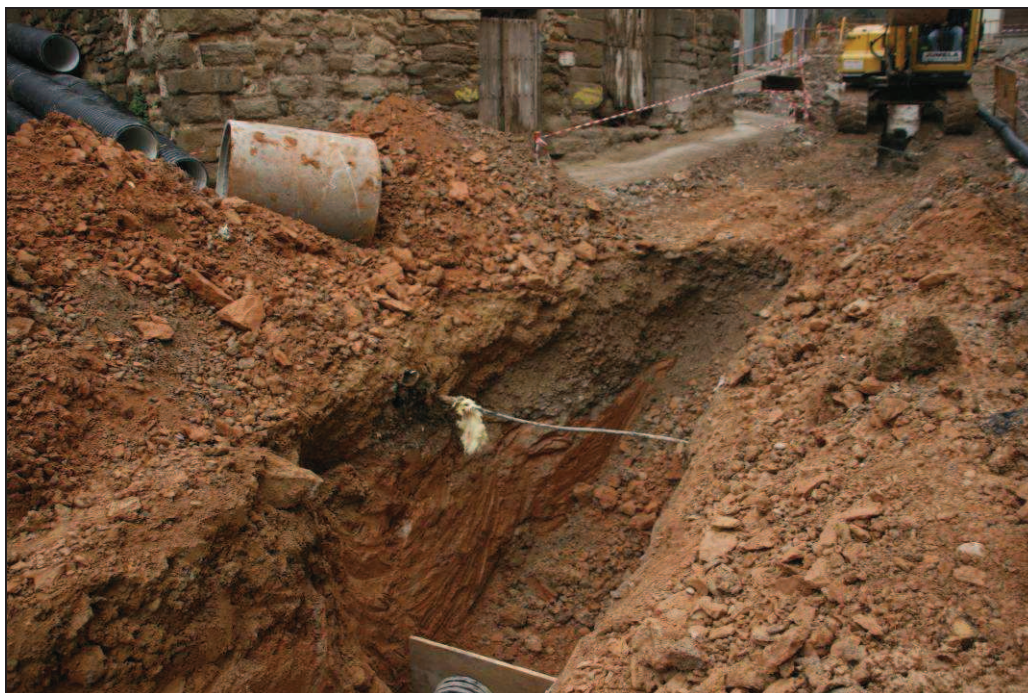
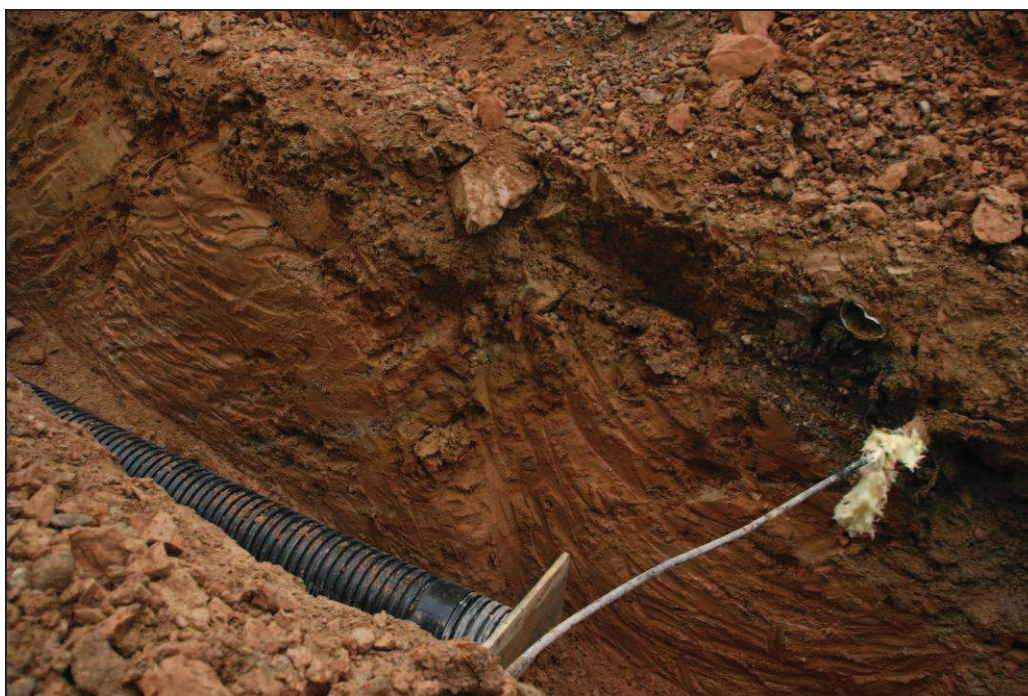
Posteriorment, s'ha iniciat l'excavació de la rasa **(UE 7)** per tal d'adequar la nova canalització. Així, s'ha obert una rasa de 1'5 m. d'amplada i una profunditat que oscil·la entre els 2 i 2'2 metres, en funció del pendent del carrer.

L'excavació de la rasa ha permès documentar la presència de l'estrat geològic **(UE 8)**, compost de tapàs, a poca profunditat del nivell de sòl actual **(Fotos 10 i 11)**.

Fotos 10 i 11. Excavació de la rasa per substituir la xarxa de clavegueram.

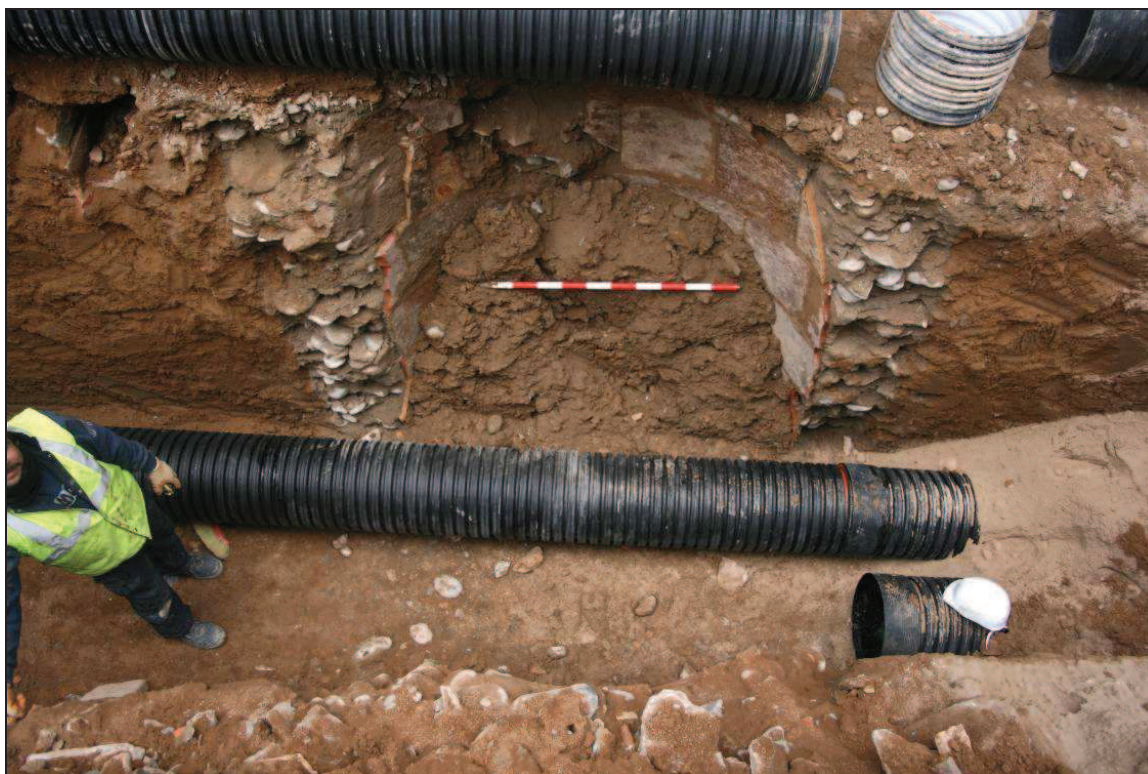
El primer es troba a la part més alta del carrer, davant l'immoble núm. 30 *(Veure documentació gràfica)*. **(Fotos 12 i 13)**

Ha estat parcialment destruït per la maquinària d'excavació, ja que no existia cap tipus de tapa que indiqués la seva existència, i per tant, no es va poder preveure al seu moment. Tot i així, s'ha pogut documentar-ne mitja secció, amb el qual s'ha recuperat el seu diàmetre original.

Es tracta d'un trull cilíndric **(UE 9)**, de 2 m. de diàmetre, les parets del qual es troben revestides de maons **(UE 10)**. Té una profunditat de 2 metres, i es trobava reblert de sediment **(UE 11)**, sense presència de ceràmica ni cap tipus de material arqueològic associat.

Foto 12. Trull UE 9, a la part alta del carrer Sant Joan.

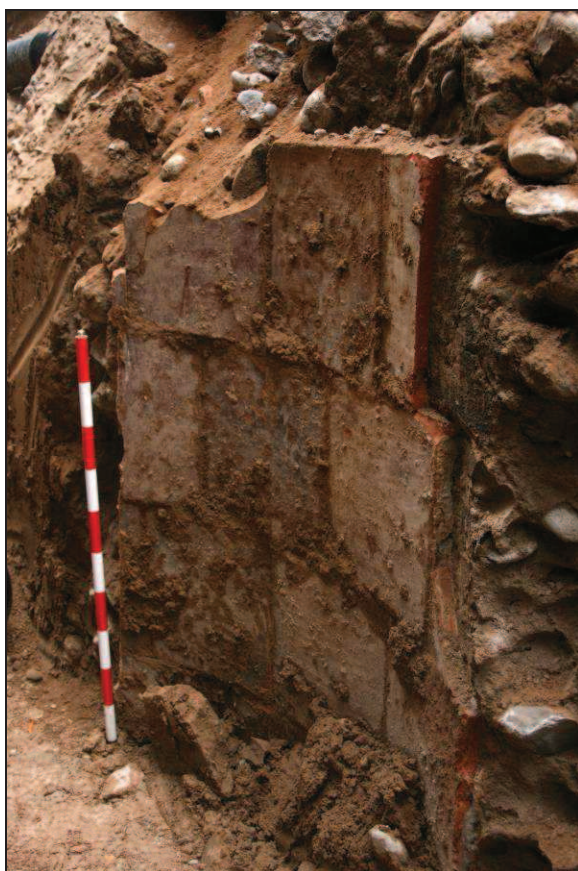
Foto 13. Detall de la paret de maons del trull.

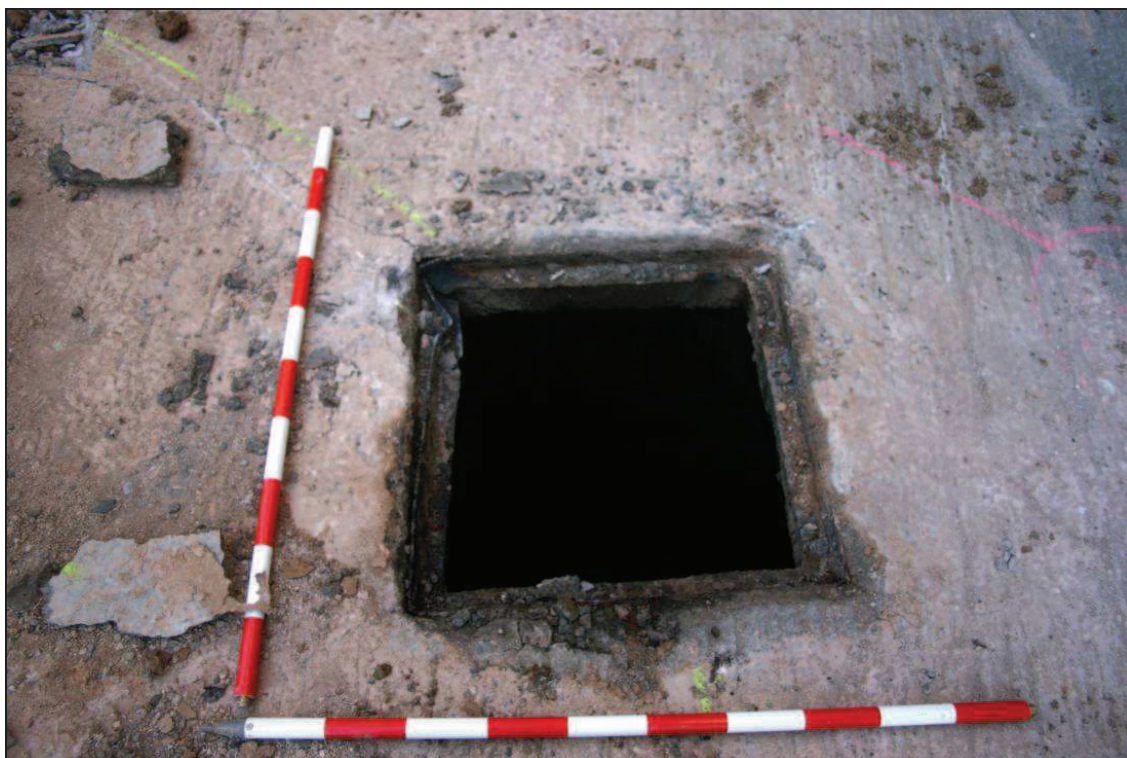
El segon trull es troba a la part baixa del carrer, on aquest s'eixampla formant una petita placeta (*Veure documentació gràfica*). **(Fotos 14, 15 i 16)**

En aquest cas, l'existència de la llosa que el tapava **(UE 12)** ha permès la seva documentació abans de dur a terme l'excavació.

El forat d'obertura **(UE 13)**, i per tant la llosa que el tapava, són de morfologia quadrangular (60 x 60 cm.). Com en el primer trull, aquest és de morfologia cilíndrica i les parets i el fons es troben revestits de maons **(UE 14)**. En aquest cas, però, es trobava buit.

Foto 14. Obertura del trull situat a la part baixa del carrer Sant Joan.

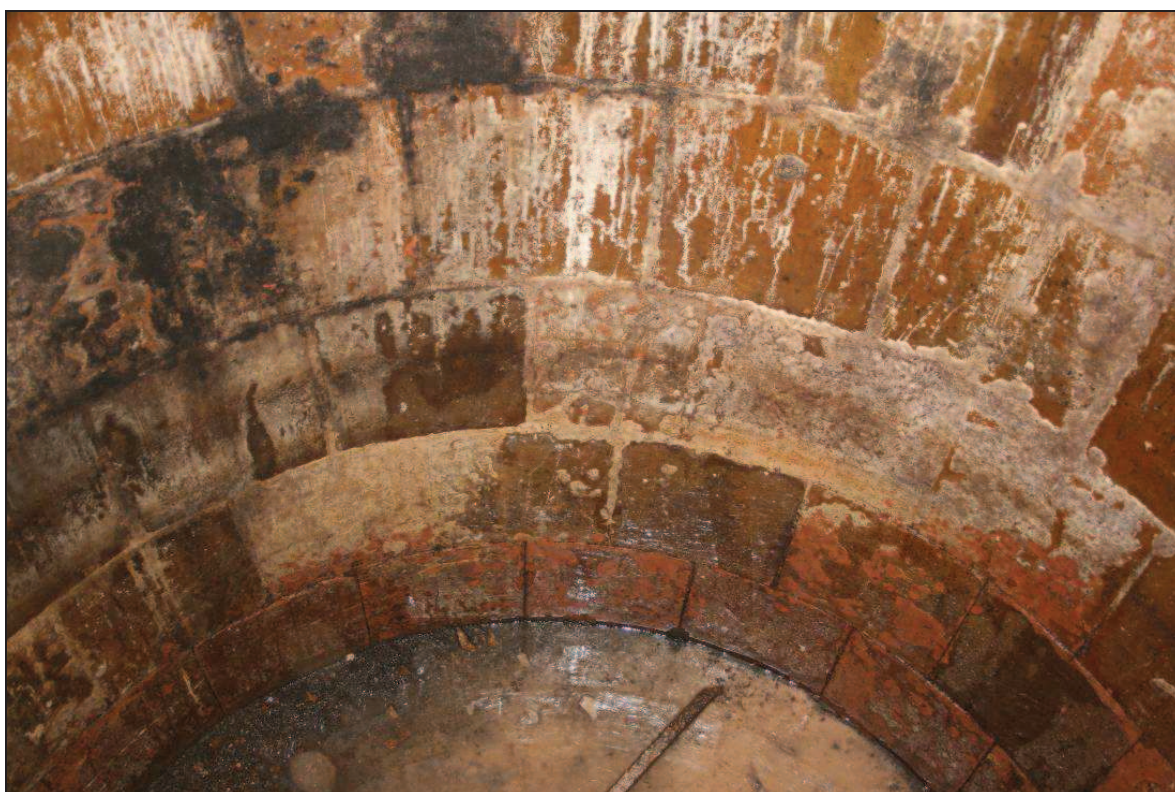
El diàmetre de l'estructura és de 2'5 metres i té una profunditat de 2'5 metres.

Foto 15. Detall de les parets de maons del trull.

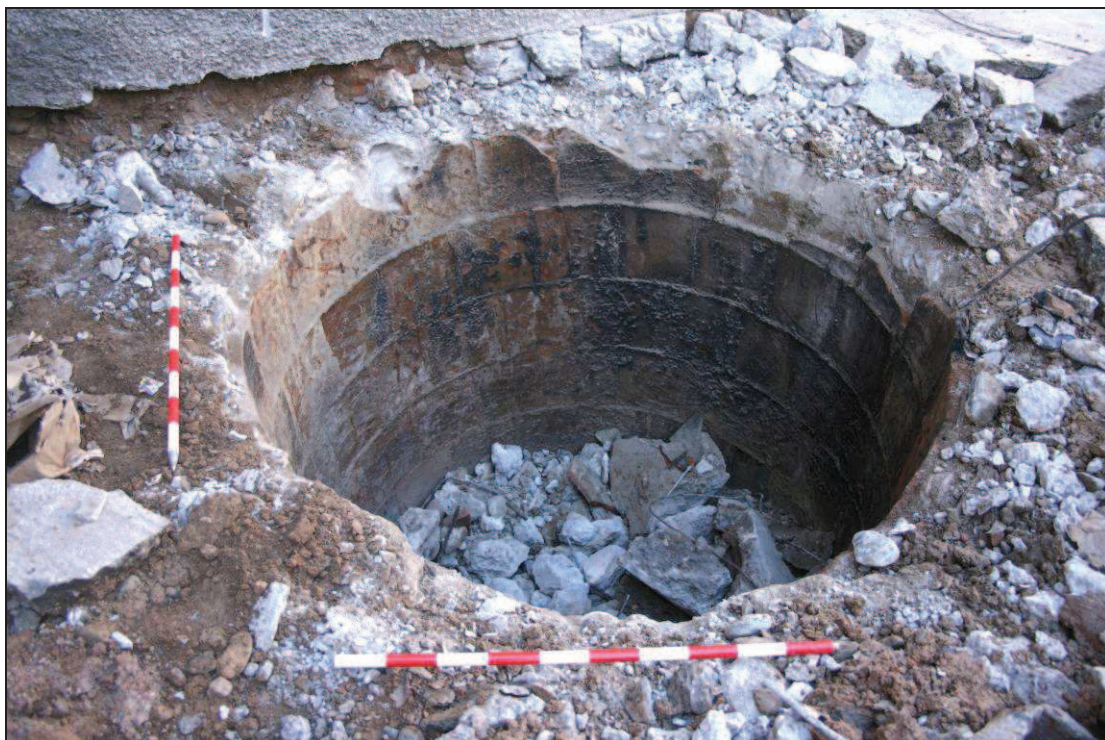
Foto 16. Enderroc del trull UE 15.

Ambdues estructures s'han hagut d'enderrocar per tal de continuar els treballs de rehabilitació del carrer.

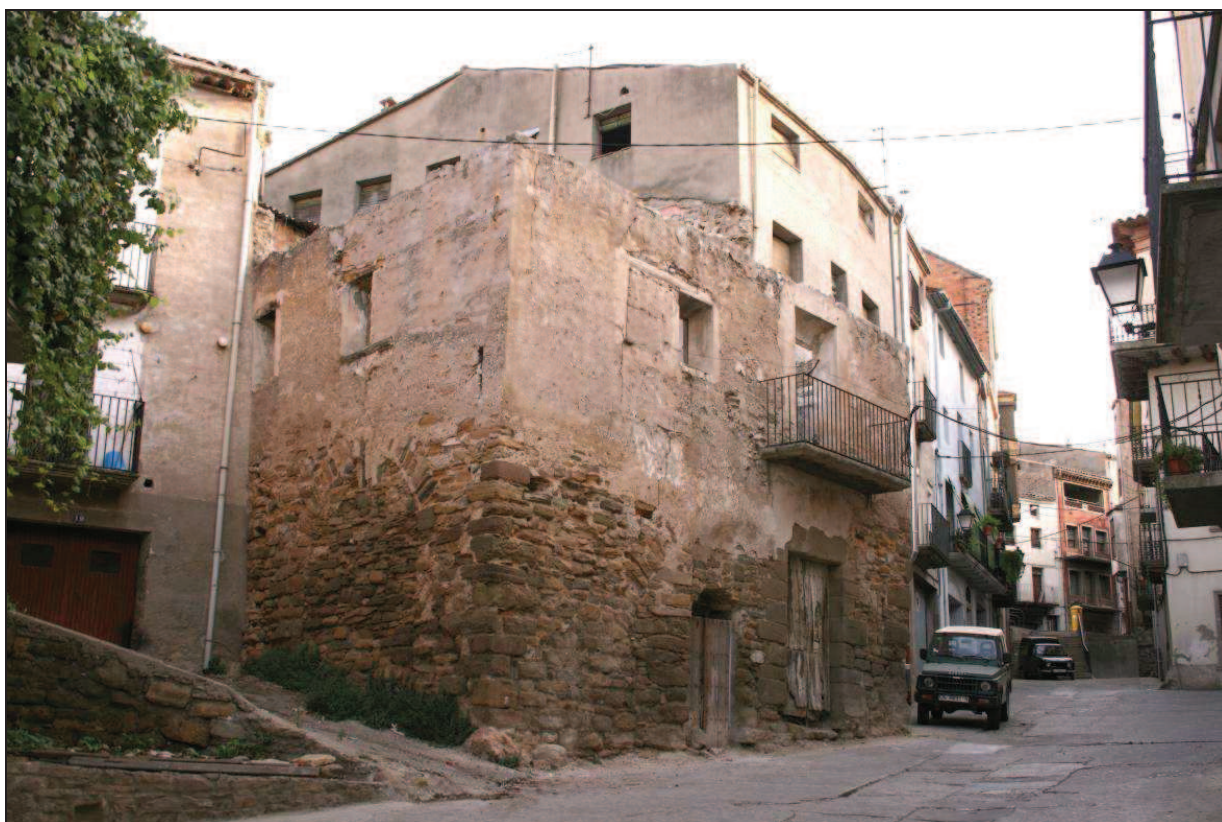
Es tracta d'un edifici antic, de dues plantes, la façana del qual sobresurt en relació amb la resta d'immobles del carrer. **(Fotos 17, 18, 19, 20 i 21)**.

El parament dels murs és fet de pedra sorrenca, de mida mitjana, lligada amb morter de calç. Conserva part de l'arrebossat al pis superior.

La porta d'entrada es troba a la façana principal, flanquejada per pedres ben escairades a mode de llinda, i les finestres es troben al segon pis. Cal dir, però, que s'observen dues grans arcades, una a cada lateral de l'edifici, tapiades posteriorment amb pedra, però que indiquen que la planta baixa hauria estat una antiga porxada.

Foto 17. Immoble en ruïnes abans de ser enderrocat.

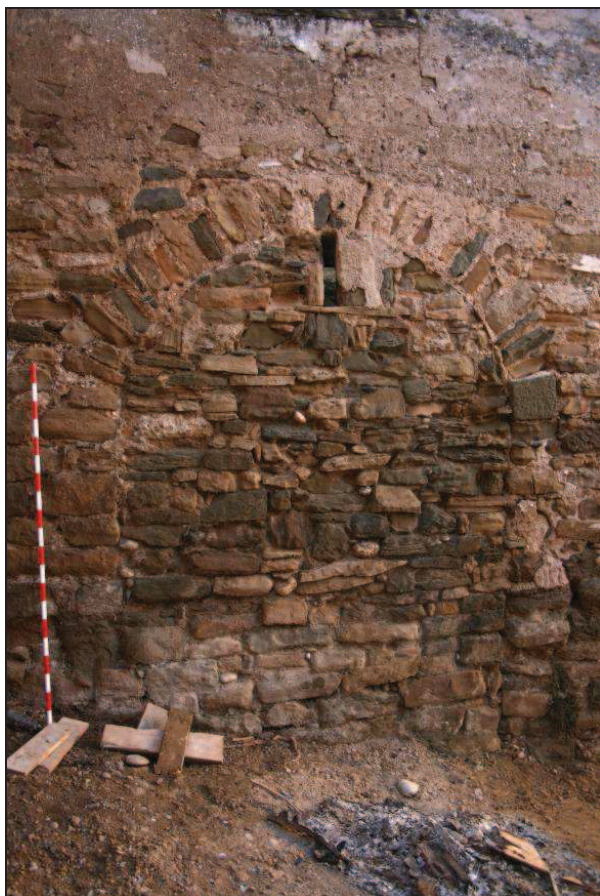
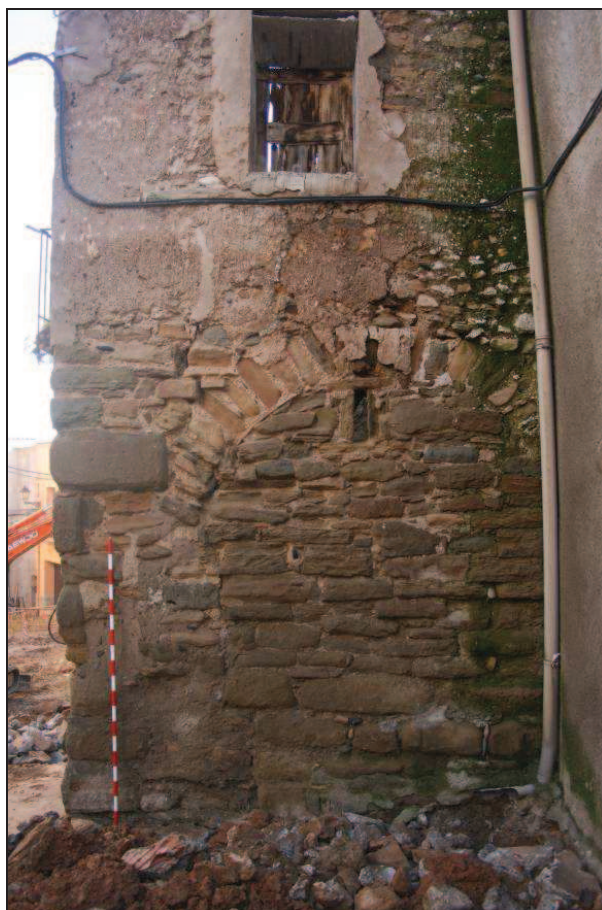
Fotos 18 i 19. Arcades tapiades als laterals de l'immoble.

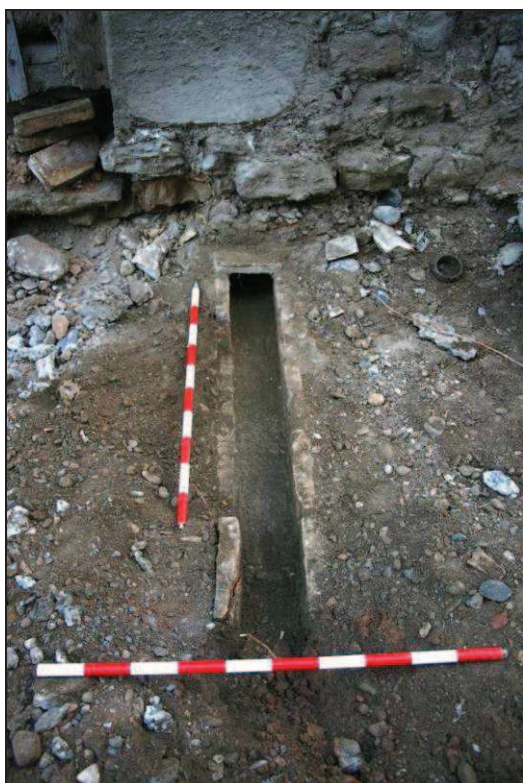
Davant de l'edifici, però, s'ha documentat una petita canalització **(UE 16)** de secció quadrangular que connectava amb la xarxa de clavegueram principal del carrer, i, per tant, hauria funcionat com a desguàs de la casa. **(Foto 22)**

Foto 20. Petita canalització de l'immoble enderrocant, que connecta amb la xarxa de clavegueram principal

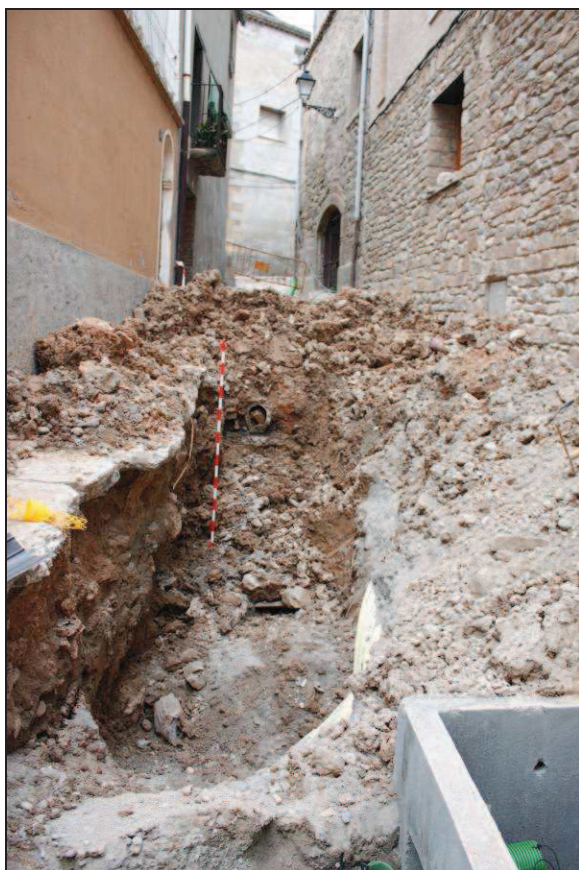
Com que en aquest carrer la xarxa de clavegueram no presentava cap tipus d'estructura, s'ha procedit al rebaix del carrer i la retirada de l'antic tub de canalització (**UE 18**) per tal de substituir-lo per l'actual. (**Foto 27**)

Foto 27. Excavació de la rasa.

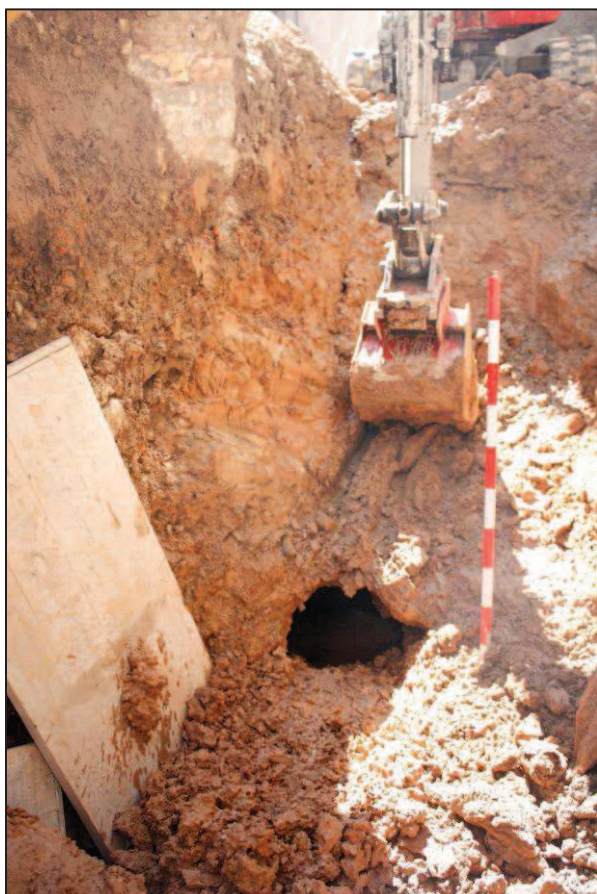
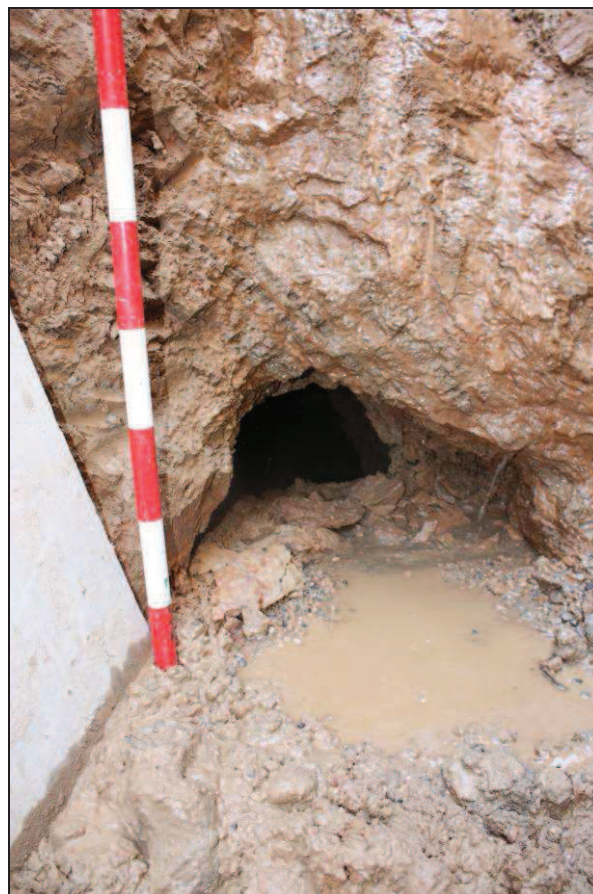
Durant els moviments de terres, però, s'ha localitzat una obertura (**UE 19**) que correspon a un antic refugi soterrat. L'entrada del refugi es troba en el soterrani d'una de les cases que limita amb el carrer Carnisseries i la plaça del Ball , i transcorre pel carrer carnisseries fins a connectar, suposadament, amb el soterrani de l'edifici del Museu del Montsec. (**Fotos 28 i 29**)

Es tracta d'un passadís excavat al terreny geològic, sense cap tipus de parament que revesteixi les parets (almenys en els trams documentats), i que segueix una pendent pronunciada, si tenim en compte que els rebaixos efectuats durant les obres són d'uns 2 metres de profunditat, i aquest només s'ha descobert a la part més alta, mentre que a la resta del carrer no s'ha documentat .

Fotos 28 i 29. Obertura descoberta del refugi soterrat.

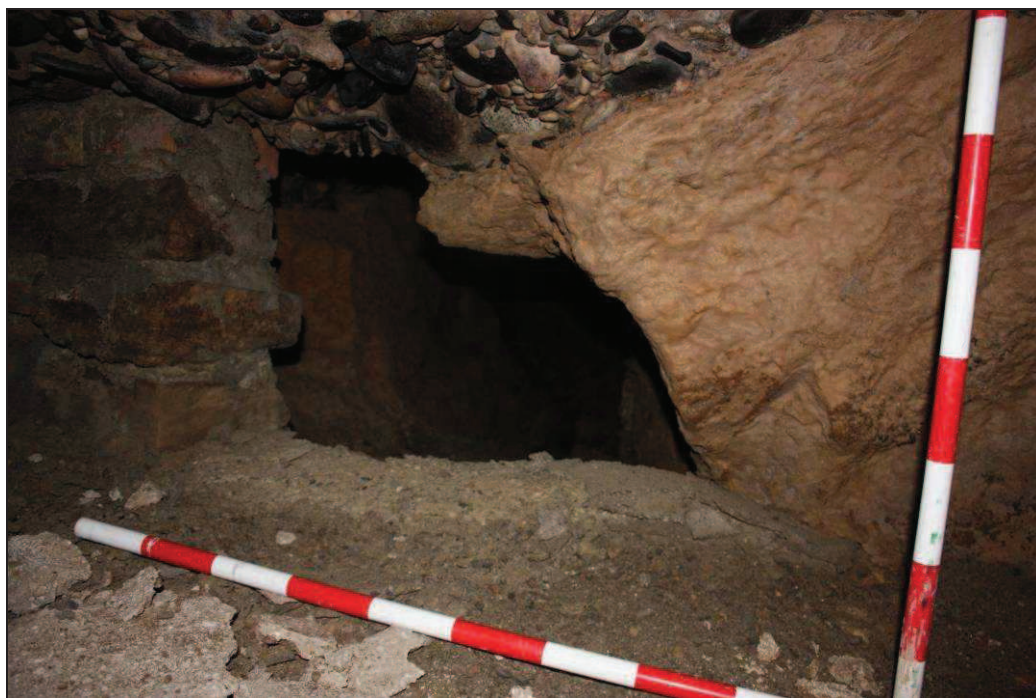
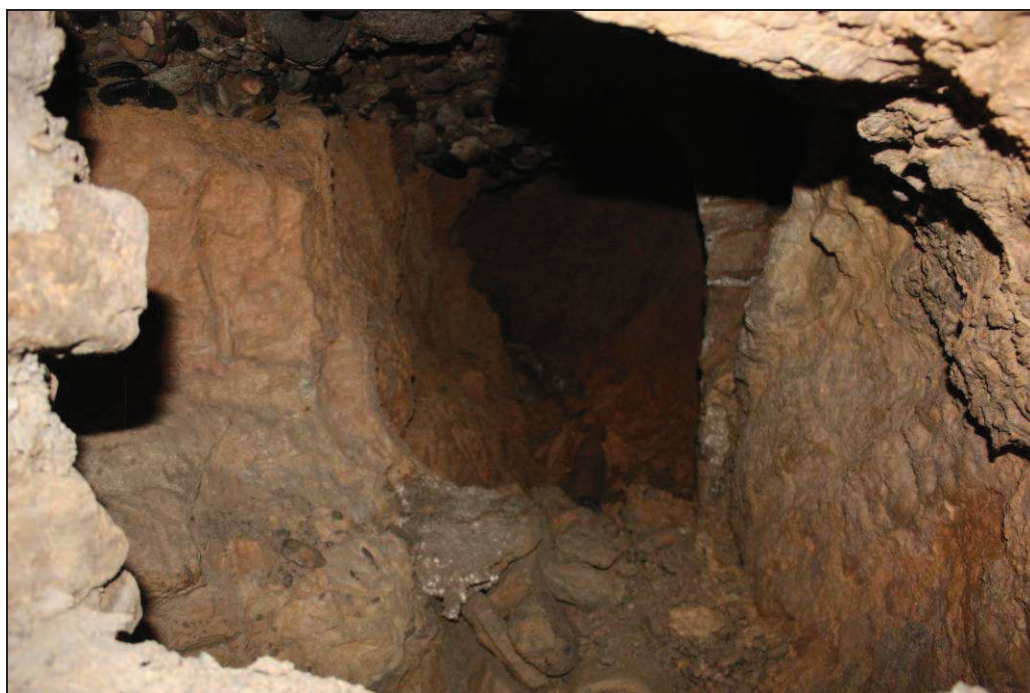
Actualment, l'entrada al refugi és visible al soterrani de la casa esmentada, però el passadís es troba enrunat i no és possible seguir-ne el seu traçat. (**Fotos 30 i 31**)

Fotos 30 i 31. Entrada del refugi, al celler de l'immoble situat a la plaça del Ball.

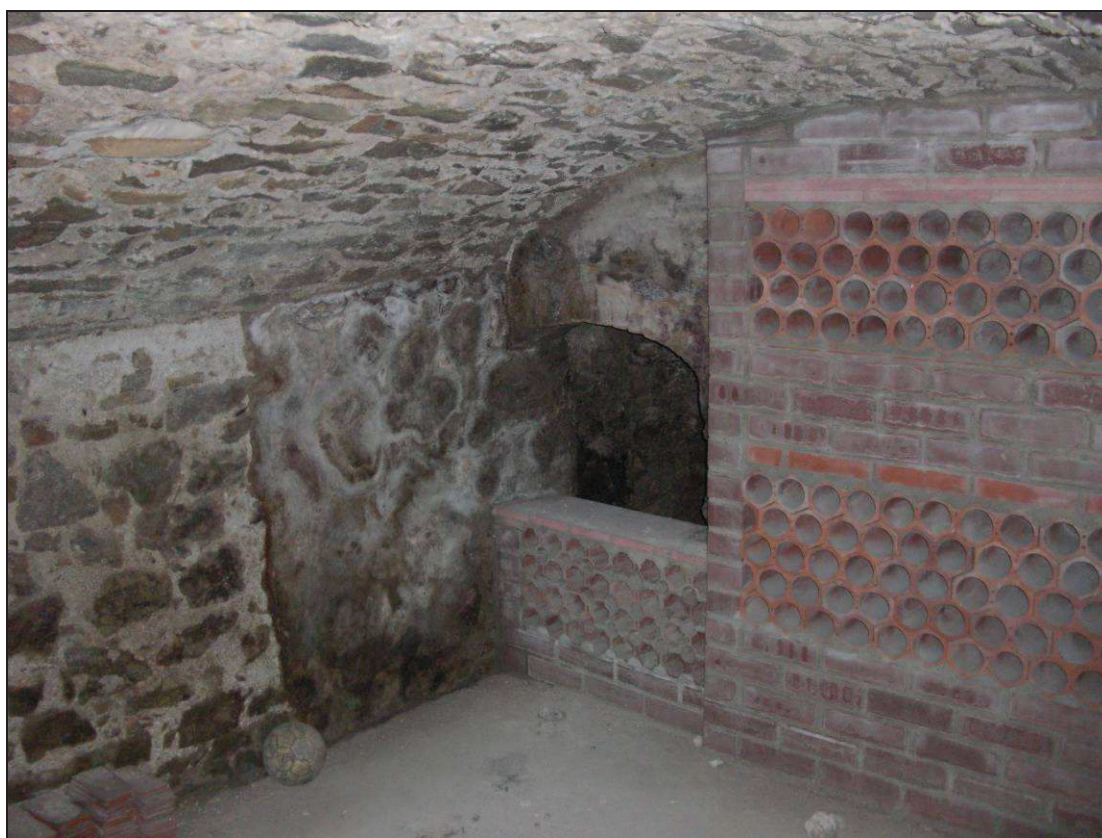
Al soterrani s'ha documentat un celler (**Foto 33**), però les tasques d'enderroc només han rebaixat fins a la cota del carrer, amb el qual aquest no s'ha vist afectat. (**Fotos 34, 35, 36, 37**).

Foto 33. Celler de Cal Xandri.
