MEMÒRIA D'INTERVENCIÓ ARQUEOLÒGICA

**CAL ROS – ANTIGA ESGLÉSIA
DE SANT MARTÍ**

(Carme, Anoia)

20 de juny al 13 de juliol de 2012

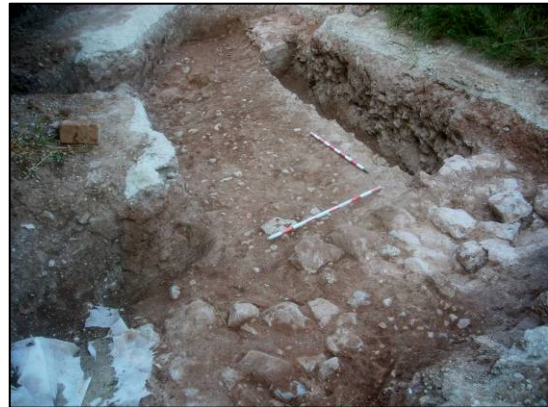
Vista de detall de l'antic camí des del nord

En el procés de rebaix es va observar que sota el camí actual hi havia un potent nivell superficial de reble (UE 1002) per tal que la pendent fos menys pronunciada, amb materials contemporanis (plàstics, vidres...). Aquest és el nivell que es va treure amb maquinària i que va permetre observar l'antic camí (UE 1019). Aquest està

format per una amalgama d'argila vermella pura i pedres mitjanes i petites, amb una textura molt compacta. Per la construcció d'aquest camí es van rebaixar (UE 1020) en part les restes ja enderrocades de l'església i els nivells anteriors. Segons informació aportada per un veí, originalment el camí tenia una forta pendent (nord-sud) i es va reomplir amb terra perquè quedés més plana la pujada. Té una amplada mitjana de 3 m i estaria relacionat amb la porta rectangular (UE 1009) que s'ubica al mur de ponent de Cal Ros, amb la mateixa cota del marxapeu que es va documentar la campanya anterior. La construcció del camí no pot anar més enllà del segle XVIII, moment en que s'abandona l'església per construir la nova a l'altra banda del riu.

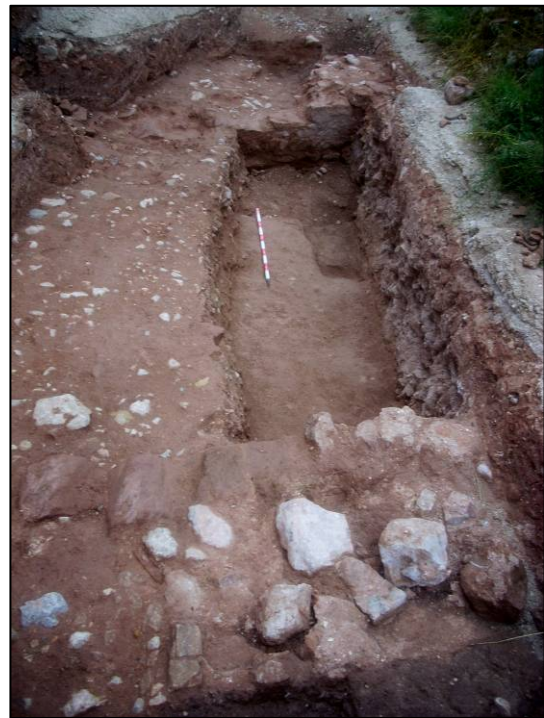
Vista final del sondeig de la Zona 1

Es va procedir a excavar aquest potent enderroc (de 60 a 80 cm de profunditat) de matriu sorrenca, flonjo, amb moltes pedres mitjanes i grans, moltes d'elles amb morter, i moltes restes de teules. No s'han recuperat gaires restes materials, però cal destacar la presència de restes d'estuc pintat. Sota aquest nivell va sortir un nivell més compacte (UE 1026) que seria la preparació del paviment de l'església. En canvi el paviment de maó pla que s'ha documentat en algun punt de la Zona 3, a tocar de les pilastres, no s'ha trobat. Possiblement es va espoliar per aprofitar-ho en altres construccions quan es va abandonar l'edificació.

Destacar el desnivell que hi havia entre el nivell d'ús de l'interior de l'edifici i de l'exterior. Aquest donaria una diferència de cota d'uns 60 cm, encara que podria ser major, ja que els estrats del dos costats exteriors dels murs laterals (UE 1024 i UE 1025), no són nivells d'ús. En aquests nivells s'ha rebaixat una mica, per intentar datar-los, però només s'ha recuperat ceràmica grisa medieval molt fragmentada i restes d'ossos humans que no estaven en connexió.

No es van poder excavar els estrats d'ocupació anteriors a l'enderroc per falta de temps, però es va veure que a la zona interior del mur UE 1022 hi havia una rasa d'uns 80 cm a tocar del mur i paral·lel a aquest, reblerta amb el mateix estrat d'enderroc, que tampoc es va poder excavar. Possiblement es tracta d'un altre espoli, encara que caldria rebaixar-la per saber amb quina finalitat es va realitzar.

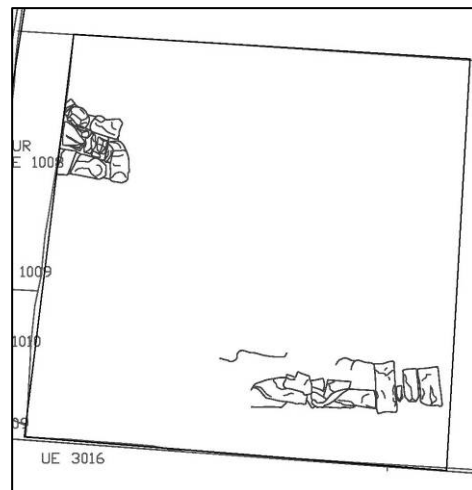
Planta de les tombes localitzades al sondeig realitzat l'any 2012

En un cas (UE 3033) només s'ha pogut documentar cinc de les pedres planes de la seva coberta en sentit perpendicular als murs de l'església, mentre que a l'altre, les pedres planes de la seva coberta estan en paral·lel a l'eix de l'edifici (UE 3034). Totes tres

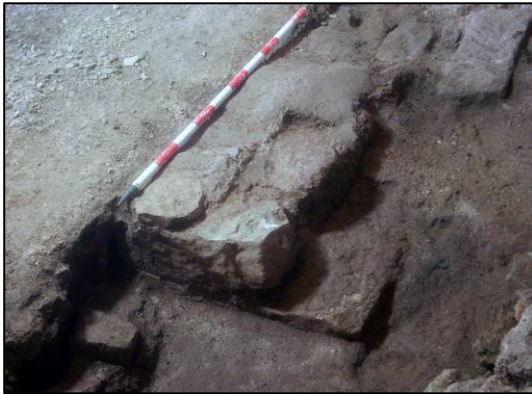
Vista de detall de les escales localitzades

També s'ha localitzat nombroses estructures anteriors a la construcció dels pilars, que demostren una fase anterior de l'església, com una base de pilar feta amb pedra gran escairada al mur nord (UE 3036), amb el seu paral·lel que estaria al mur sud (UE 3037) i dos graons d'unes escales (UE 3038).

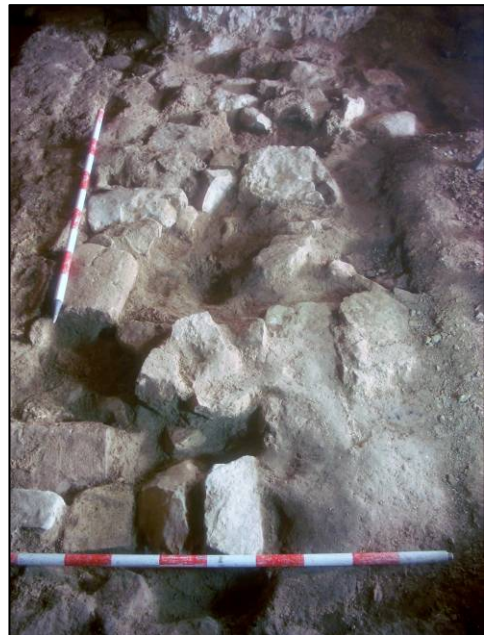
Vista de detall de la UE 3024

A la zona est del sondeig es va poder rebaixar més l'estratigrafia ja que els paviments medievals acabaven en una riostra o fonamentació (UE 3024), i a la banda de llevant d'aquest mur hi havia un potent nivell de pedres i argila de color verdós (UE 3023). Aquest nivell recorda al que es va excavar en part l'any passat al sondeig central (on va aparèixer la moneda de Jaume I), i s'ha localitzat en altres parts de l'habitació, sota la fonamentació de les pilastres. En aquest estrat no s'ha recuperat massa materials, però sí

fragments de ceràmica grisa medieval i algun fragment de vidre. La majoria de les pedres estan desbastades, i algunes conserven morter. Bàsicament son calcàries però també hi ha algun travertí. Sembla que podria ser un estrat

d'anivellament, amb pedra plana a la part superior, però sense formar paviment.

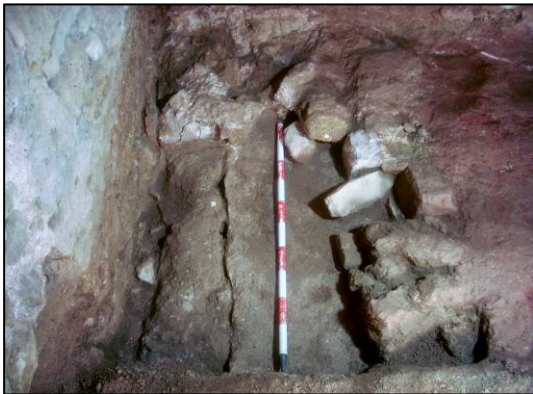
Vista de detall de l'angle sud-oest del sondeig

A l'angle sud-oest del sondeig també es va poder rebaixar un nivell (UE 3012) que cobria una sèrie d'estructures de diferents fases. Per un costat es va detectar una rasa de fonamentació del mur UE 3016 en la zona que fa angle amb el mur UE 1008, en una zona on la fonamentació d'aquest mur baixa molt

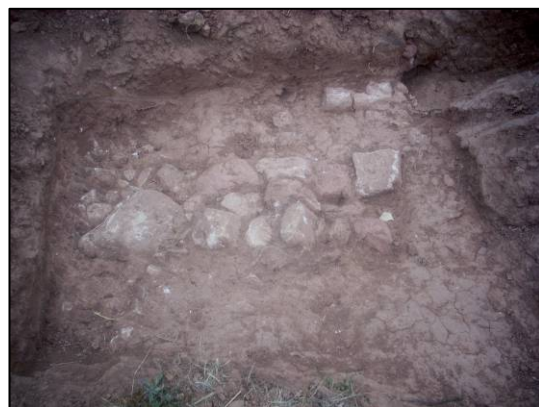
Vista de detall dels murs localitzats a la Zona 5

No es van poder realitzar noves rases per veure si aquests murs s'estenien per tota la terrassa i així confirmar la hipòtesis de treball que teníem de que en aquesta zona podrien aparèixer estructures urbanes d'una "proto-Carme" medieval, però creiem que anem en el bon camí
