Memòria Campanya d'excavació església del Montestir de Sant Jeroni de la Murtra

**CAMPANYA D'EXCAVACIÓ
ESGLÉSIA DEL MONESTIR DE
SANT JERONI DE LA MURTRA**

BADALONA Barcelonès
ANY 1992

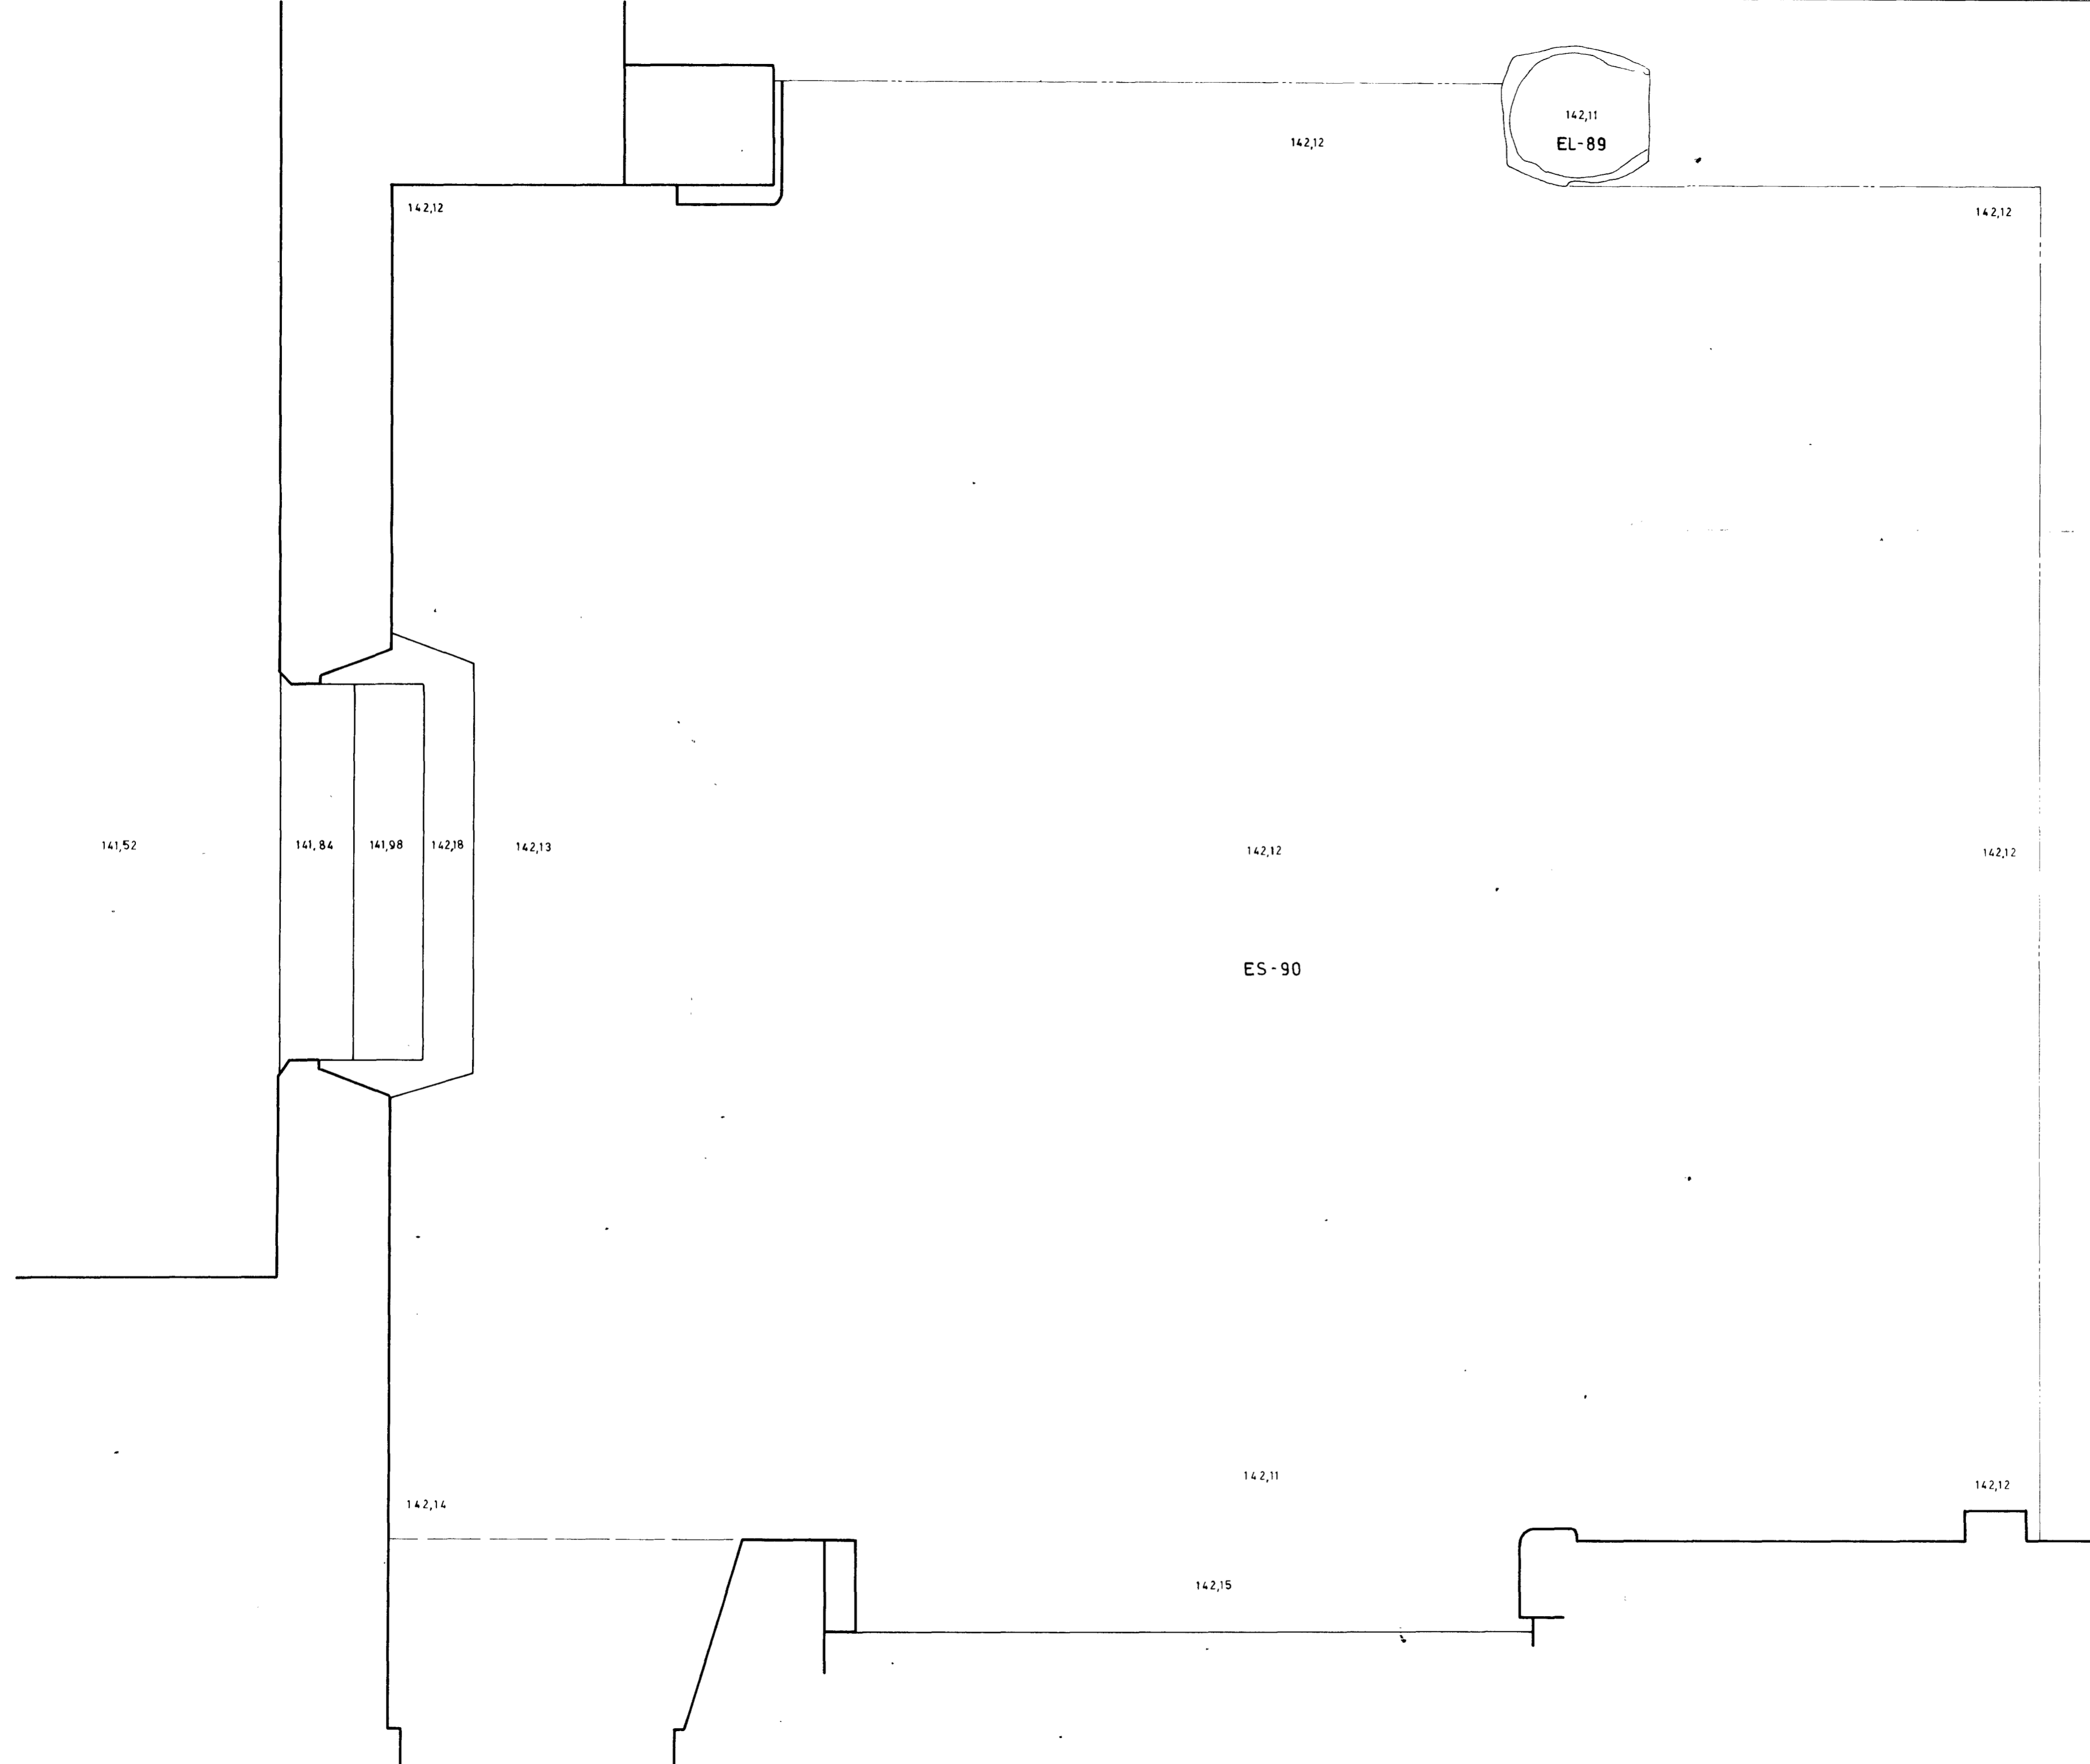
COTES REFERIDES AL
NIVELL DE LA MAR.

(IGUAL PLANTA 1 ANY 1991)

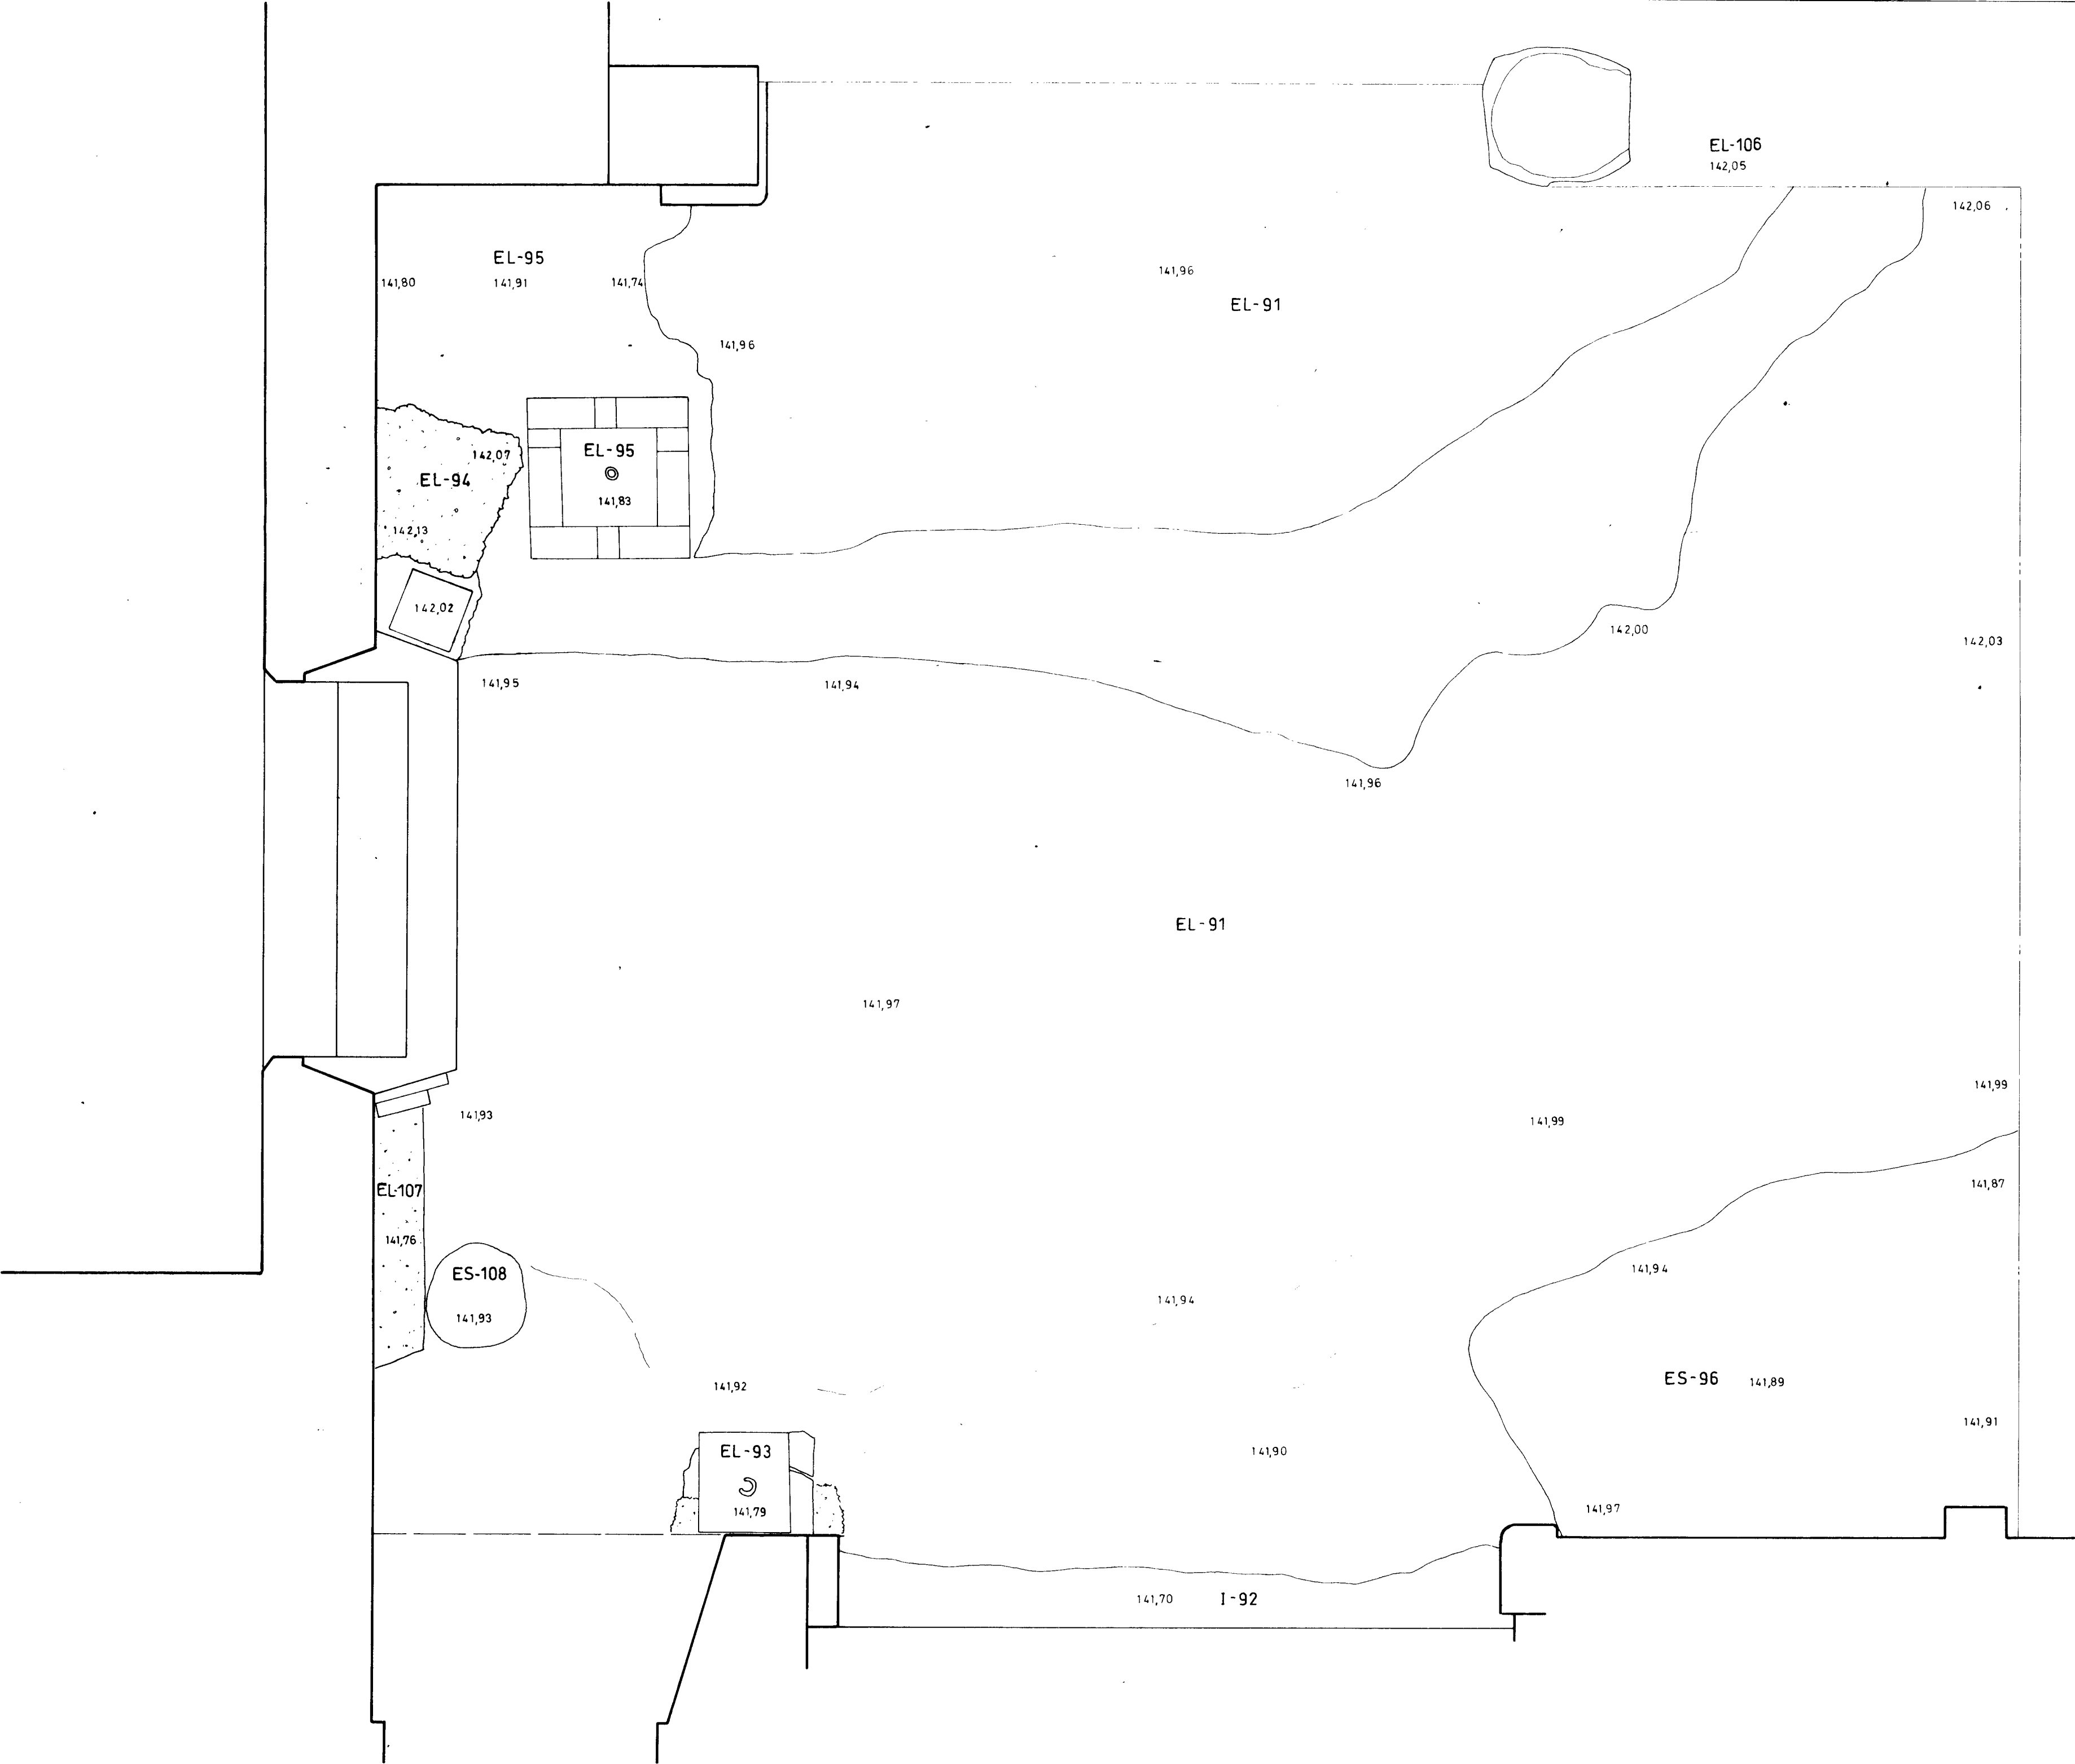
escala: 1 / 20
 data: 10-11-1993
 dibuixat:
ANTONI FONOLLÀ

observacions:
 COTES REFERIDES AL NIVELL DE LA MAR.
 (IGUAL PLANTA 2 ANY 1991)
