**MEMÒRIA DE LES INTERVENCIONS
ARQUEOLÒGIQUES AL SOLAR DE
CAN TORRESOLANES, L'HOSPITALET**

Direcció tècnica: Jordi Serrallonga i Atset

Museu de L'Hospitalet

1993

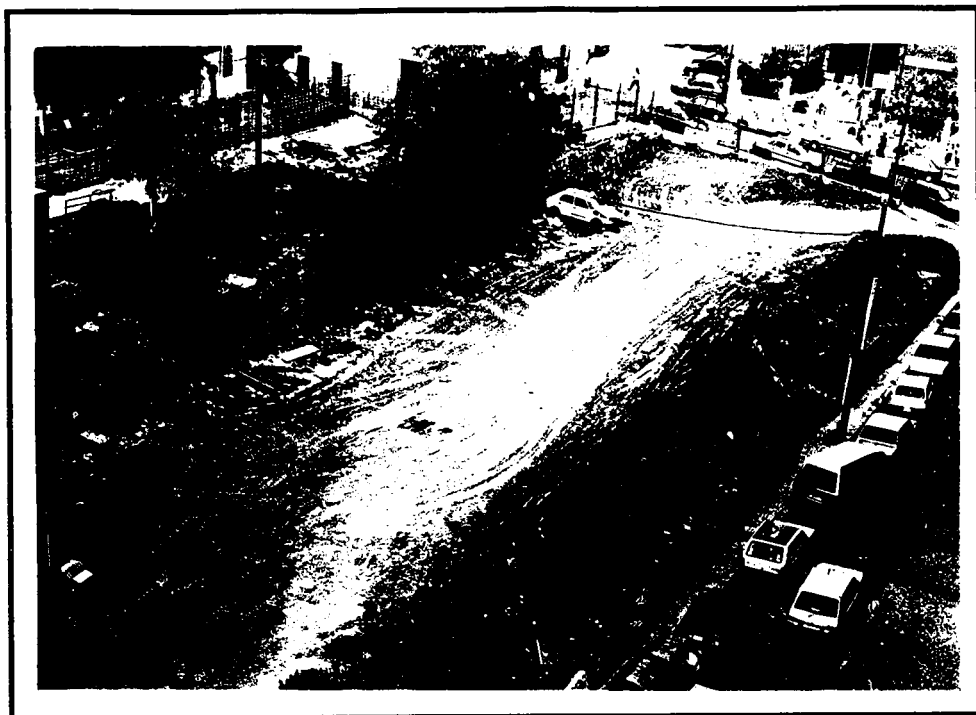
Fotografia nº 1. Vista general del solar de Can Torresolanes. A la dreta està el carrer Juan de Toledo (paral.lel al mur de teules, esquerra), al fons tenim el carrer Radium i a la part superior de la fotografia (centre) està la Torre.
Autor: Jordi Serrallonga i Atset. Negatiu: 19 (C4). Data: 17/09/93

Aquell mateix matí, després d'una inspecció sobre el terreny junt amb el director del Museu de L'Hospitalet, el Dr. Josep Maria Solias i Arís, es va decidir estudiar i documentar un mur de contenció, paral·lel al carrer Juan de Toledo (direcció Est-Oest), de 2,20 metres d'alçada i 50 metres de longitud (fotografia nº 1).

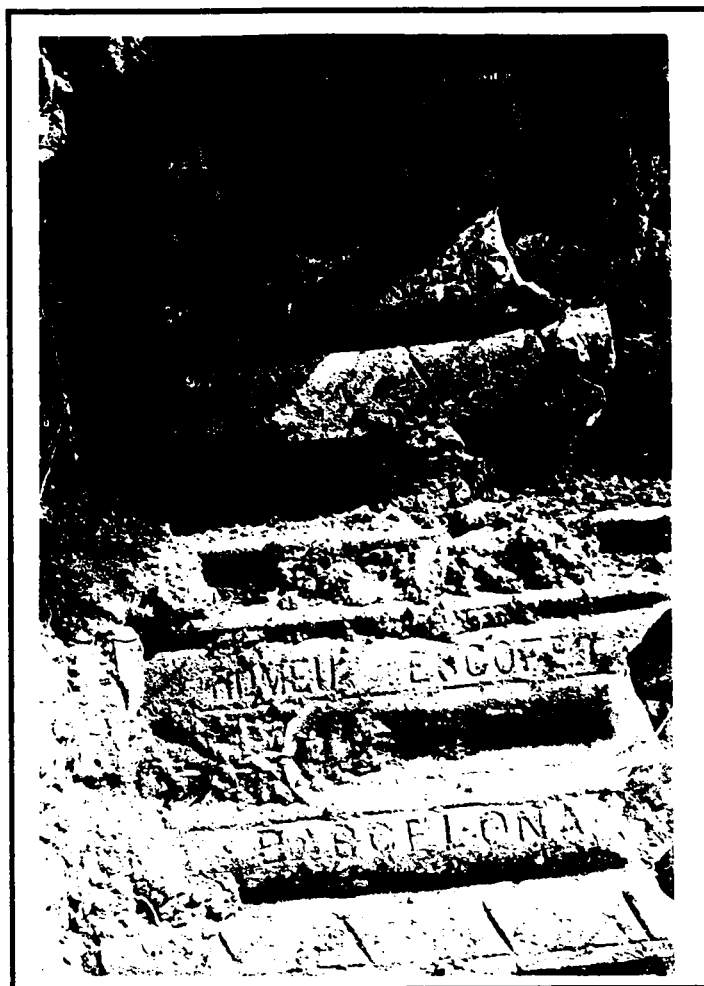
Fotografia nº7. Teules amb la inscripció de la fàbrica "ROMEU Y ESCOFET". Detall de la secció oberta per la màquina excavadora a l'extrem Oest del mur (veure fotografies 8 i 9).

El conjunt d'aquesta estructura va considerar-se de força interès per al patrimoni arqueològic industrial de la Ciutat, primerament per tractar-se, com ja hem dit, d'un recurs arquitectònic atípic i en segona instància per la seva datació atribuïda -tot i que manca realitzar un estudi més exhaustiu- a començaments de segle (les teules duen la inscripció de l'antiga fàbrica hospitalenca "ROMEU Y ESCOFET"; fotografia nº 7).

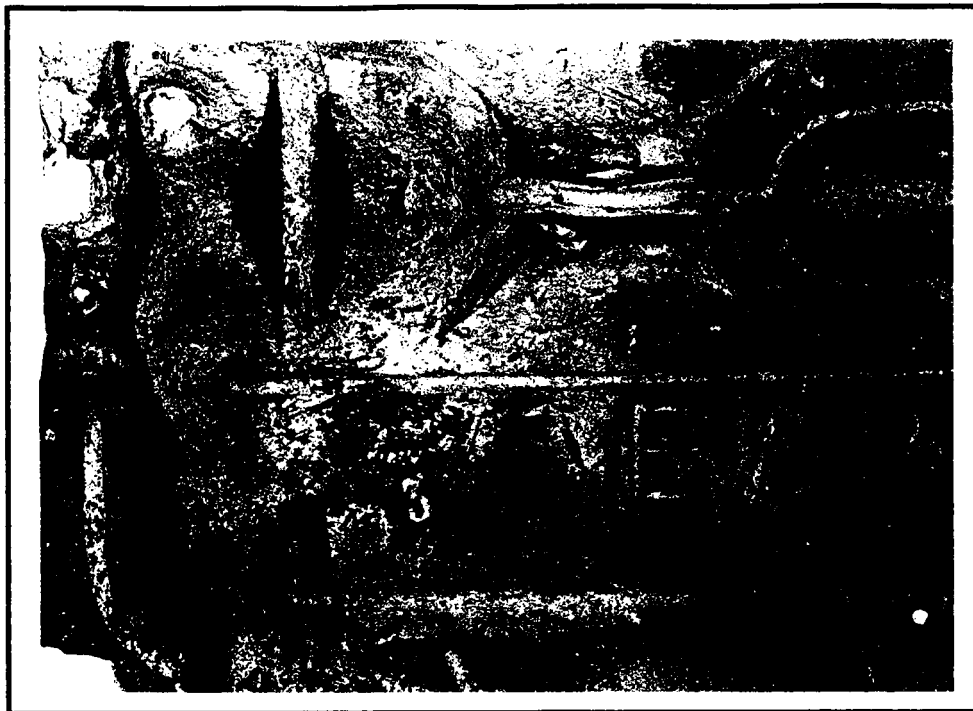
Fotografia nº 22. Teula H-1004 (cara ventral). Detall de les diferències 6 i 7.

Així, si agafem la teula H-1004 (430x260x52 mm) del grup "ROMEU ESCOFET/BARCELONA" i les teules H-1003 (425x260x53 mm) i H-1005 (425x260x54 mm) del grup "ROMEU Y ESCOFET/BARCELONA HOSPITALET", i considerem que la seva cara ventral és l'ocupada per les inscripcions, tenim que, tot comparant les tres teules, existeixen 5 diferències a la cara ventral (fotografies nº 10 i 11) i unes altres 5 diferències a la cara dorsal (fotografies nº 12 i 13). El detall de les diferències 1 i 3 podem veure'l a les fotografies nº 14 i 15, la diferència 2 a les fotografies nº 16 i 17, la diferència 4 a les fotografies nº 18 i 19, la diferència 5 a les fotografies nº 20 i 21, les diferències 6 i 7 a les fotografies nº 22 i 23, les diferències 8 i 10 a les fotografies nº 24 i 25, i la diferència 9 a les fotografies nº 26 i 27.

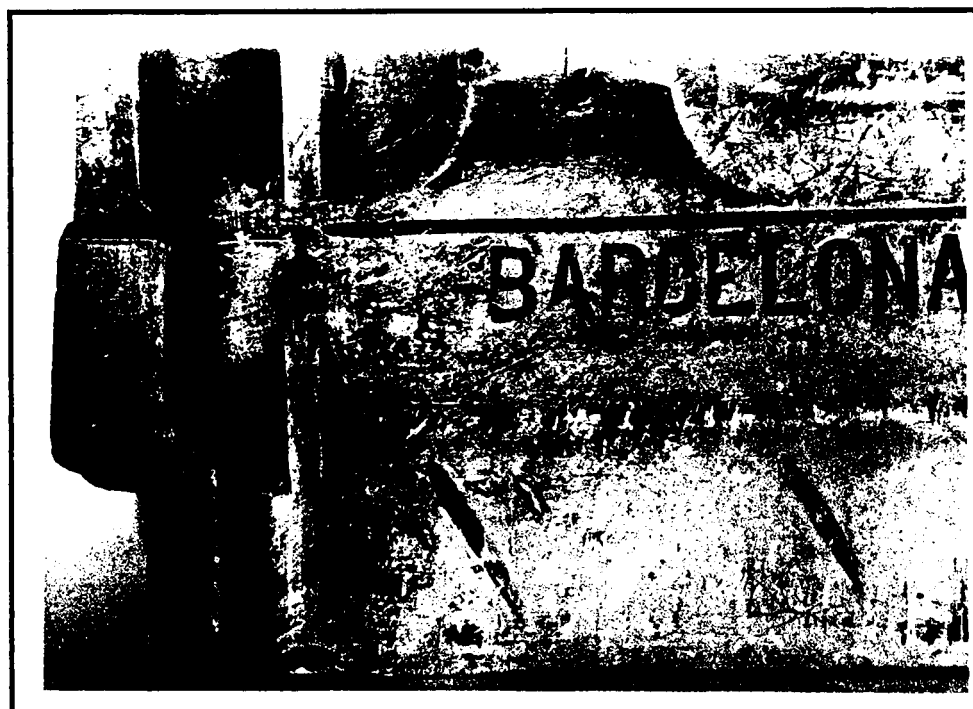
Fotografia nº 23. Teula H-1005 (cara ventral). Detall de les diferències 6 i 7.
Autor: Jordi Serrallonga i Atset. Negatiu: 30 (C2)

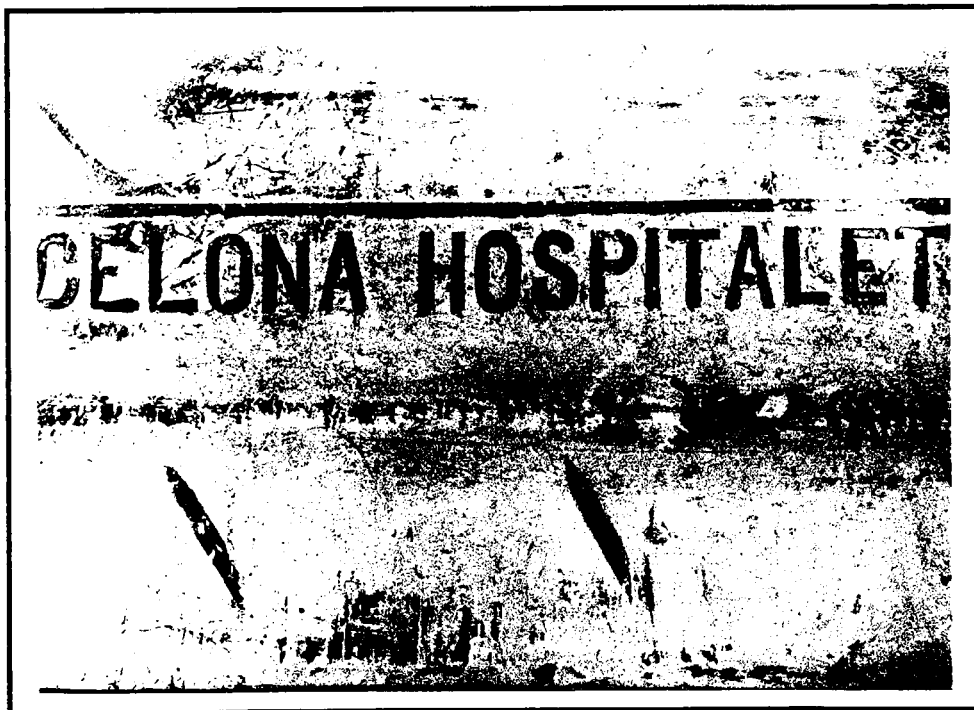
Fotografia nº 25. Teula H-1005 (cara ventral). Detall de les diferències 8 i 10.
Autor; Jordi Serrallonga i Atset. Negatiu: 31 (C2)

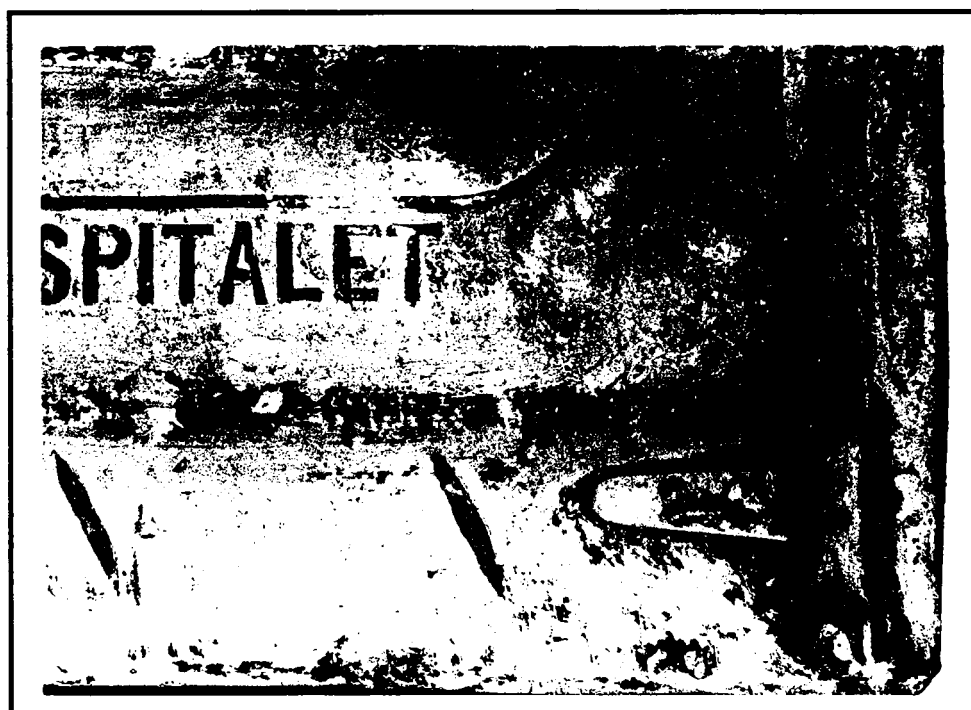
Fotografia nº 27. Teula H-1005 (cara ventral). Detall de la diferència 9.
Autor; Jordi Serrallonga i Atset. Negatiu: 32 (C2)
