MEMÒRIA DE LA INTERVENCIÓ A LA
PLAÇA MAJOR D'ALCARRÀS (SEGRIÀ)

Del 27 setembre al 22 d'octubre de 2010

Marta Mulet Cases
Directora de la intervenció
24 de abril de 2014

TIPUS D'INTERVENCIÓ: Control arqueològic preventiu i consolidació d'estructures

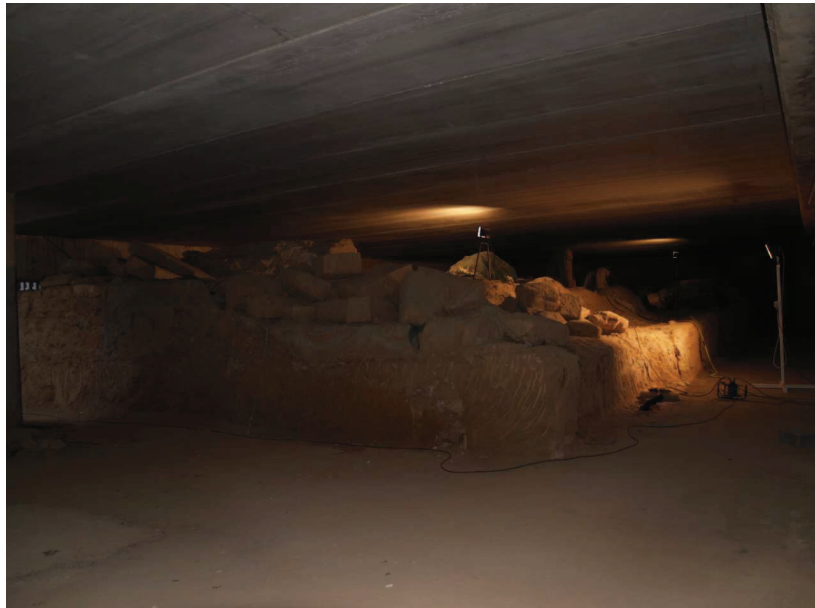
Imatge 2: estat de les restes arqueològiques abans de la intervenció

La capa de brutícia generada arran de l'obra és de consistència molt dura i en algunes zones arriba a un gruix de 20 cm. A més, també es deixaren una gran quantitat de fustes dins el vas funerari localitzat en la capella del lateral sud més pròxima a l'altar. Com que les excavacions dins aquesta estructura ja havien estat iniciades, les fustes afectaren les restes localitzades a l'interior. Per altra banda, durant les obres de construcció de la plaça, es realitzaren diversos forats a l'interior de la nau. Aquests forats devien usar-se per a encabir-hi puntals i es concentren a la banda sud-est de la nau, entre les dues capelles laterals i l'altar. Els forats afecten una zona de la nau on no es conserva el paviment.

Mentre es duu a terme la neteja de la capa de brutícia acumulada damunt les restes, es cobreix de geotèxtil el fons i els talls de dues rases realitzades per a la col·locació de pilars de formigó i les dues cales realitzades en la intervenció arqueològica de 2007. Es va reomplint aquestes cales amb la terra obtinguda de la neteja.

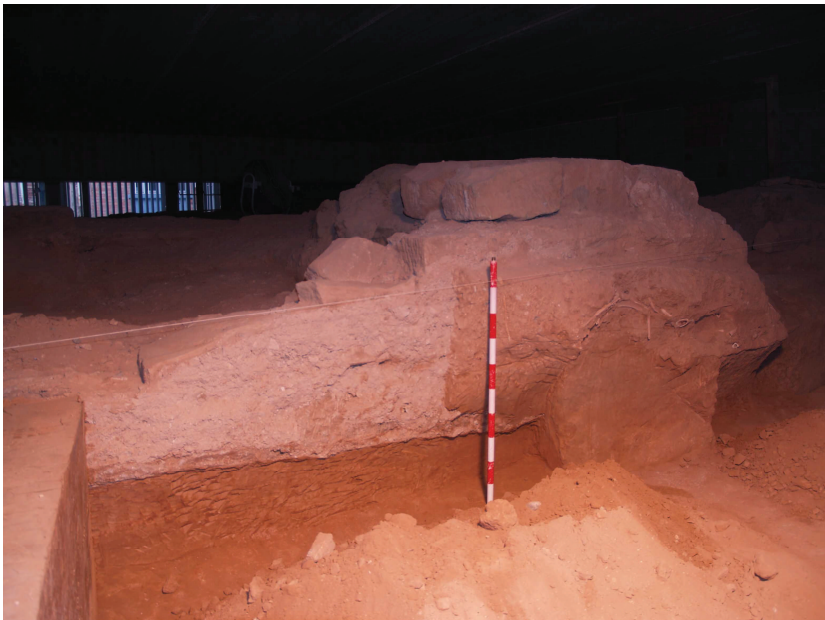
conserva més gruix de l'estrat geològic per evitar el possible esllavissament de les restes de la fossa. En canvi, al nord-est de la fossa s'excava l'estrat UE 661 fins deixar a la vista la fonamentació i el farciment de la rasa del mur M-322.

Imatge 3: fonamentació de M-322 i ENT-319 després de l'excavació

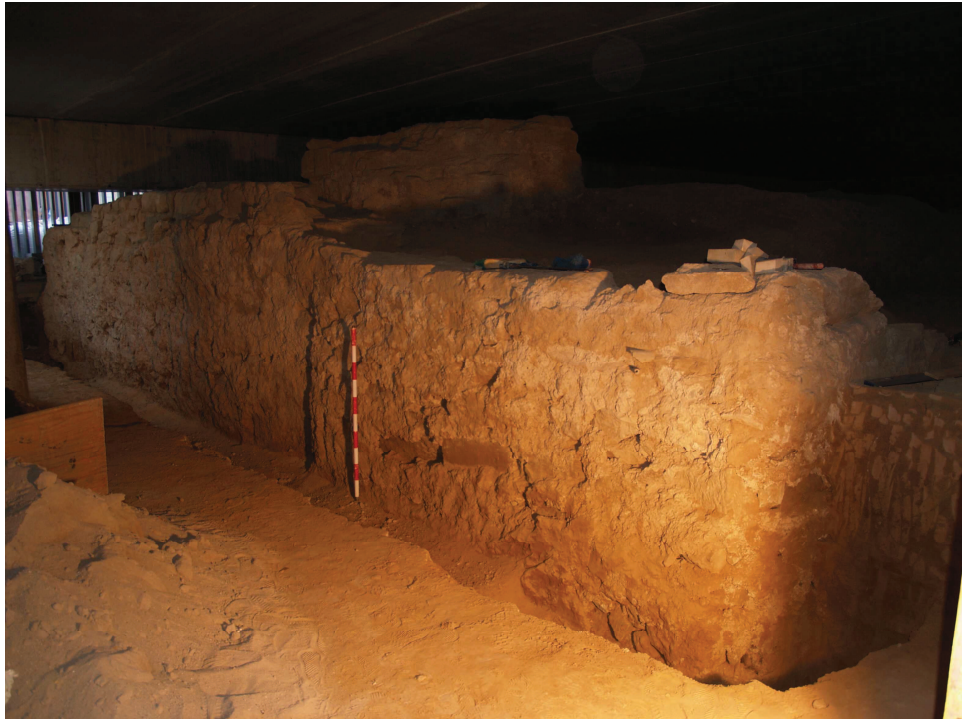
Imatge 4: fonamentació de M-321 i rasa realitzada davant aquesta estructura

La realització d'aquesta rasa, però, permet documentar una alçada mínima de 1,83 m de la fonamentació del mur de la capçalera. Com succeeix amb el mur M-322, la construcció no tenia un número d'UE i de Fet individualitzat i en aquesta intervenció se li dóna el número de Fet M-321. La fonamentació, la UE 655, que rebleix la negativa de la rasa, la UE 658, està realitzada amb argamassa i pedres petites i irregulars. També s'ha observat el reaprofitament de fragments d'estuc (un d'aquests fragments conserva restes de pintura). Segons la intervenció arqueològica de 2007 aquest mur forma part de les grans reformes del temple ocorregudes entre els segles XVI i XVIII. Posteriorment, l'arquitecte del projecte, l'arquitecte municipal i el restaurador decideixen finalitzar el mur de tàpia que conté les restes per la banda oest a l'est de l'enterrament ENT-271 tot recolzant-se en la fonamentació de la capçalera. També, estableixen no fer coincidir l'acabament d'aquest mur de tàpia amb l'angle de la fonamentació de la capçalera. Per aquest motiu, cal excavar l'estrat geològic localitzat a l'est d'aquest enterrament i d'aquesta manera s'obté l'espai necessari per a la

Per últim, també s'excava una rasa per a la construcció d'un mur de tàpia a l'exterior de la capçalera per la banda est. La rasa continua per l'angle nord-est i acaba uns 30 centímetres a l'est de l'enterrament ENT-271. Aquesta rasa és excavada sense control arqueològic, ja que no s'avisava de la seva realització a l'arqueòloga. Tanmateix, l'excavació afecta tan sols l'estrat geològic que ja havia estat prèviament rebaixat en aquesta zona. La rasa mesura entre 40 i 50 cm d'amplada i 22 cm de profunditat. Ara bé, en l'angle nord-est la rasa arriba a 70 cm de profunditat. Finalment, però, es decideix no construir el mur de tàpia per a contenir la fonamentació de la capçalera i la rasa és inutilitzada. Es col·loca geotèxtil i es reomple amb terra.

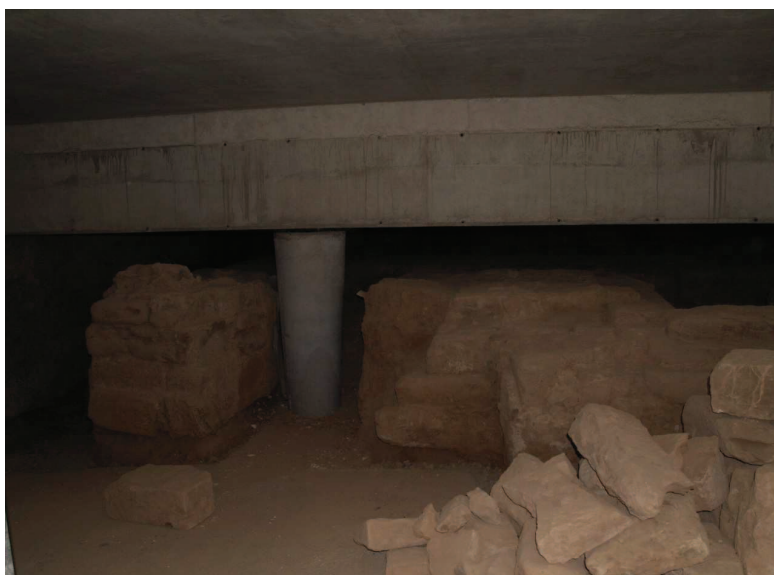
Imatge 5: tram de mur desmuntat al lateral sud del temple

Pel que fa als murs, es restitueix tres trams de murs del temple que van ser parcialment desmuntats per a la col·locació de dos grans pilars que sostenen la renovada plaça. Un d'aquests trams tanca la capçalera per la banda sud. El mur correspon a una remodelació del

temple datada d'entre els segles XVI i XVIII, segons la intervenció de l'any 2007. Està construït en pedres sorrenques irregulars que estan unides amb morter. Un altre mur restaurat és el tram final conservat del tancament lateral sud del temple. Està construït amb grans blocs de pedra sorrenca unida amb morter. La majoria de pedres són rectangulars i estan ben tallades. Les pedres estan disposades en filades horitzontals. Finalment, es retaura un mur d'orientació nord-sud que s'entrega al tancament sud del temple. Aquest mur també fou desmuntat parcialment, com el tancament sud de l'església, per a la col·locació d'un pilar de sustentació de la plaça nova. L'estructura també està construïda amb grans blocs de pedra sorrenca ben tallada i unida amb

morter. Els treballs de restauració d'aquests murs han consistit en la identificació i recuperació de les pedres extretes per a la construcció de les pilones. També es supervisa la col·locació d'aquestes pedres en el seva corresponent posició en els trams de murs desmuntats i es fa el seguiment de la consolidació d'aquestes estructures.

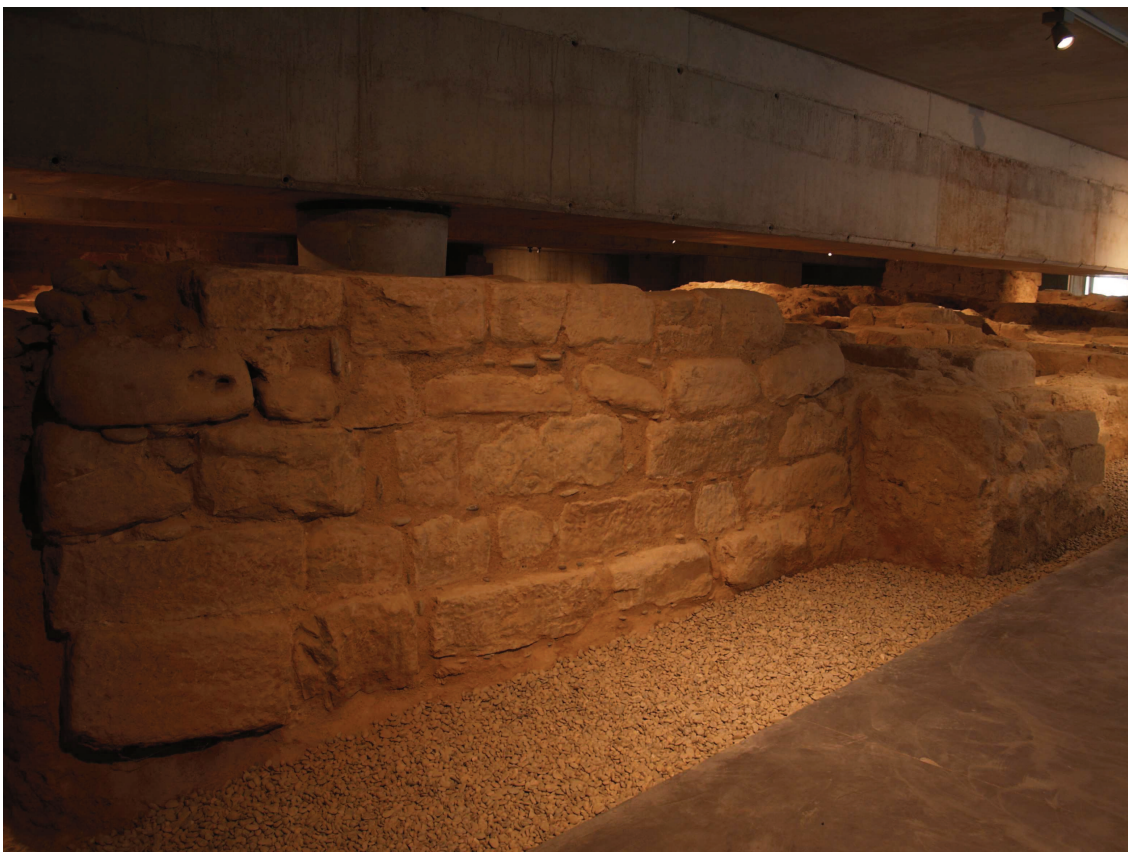
Imatge 6: mur del lateral sud del temple restaurat

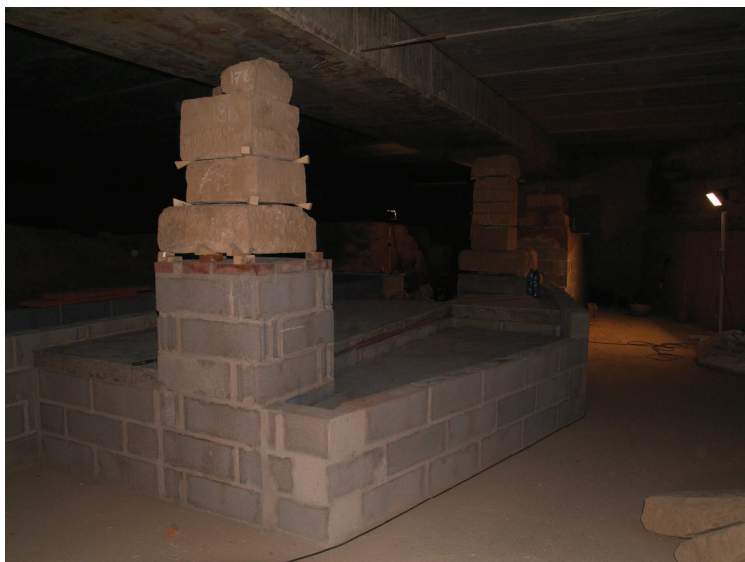
Imatge 7: plataformes construïdes per als pilars i tombes

plataformes on reconstruir aquests elements. Els pilars i les tombes es troben en la seva ubicació primitiva, però a uns 20 cm per sota de la cota original: el sostre de l'edifici que alberga les restes impedia la col.locació dels pilars amb més alçat conservat en la seva cota original i, per aquest motiu, es

decideix remuntar tot el conjunt a uns centímetres per sota d'aquesta cota. Per altra banda, es construeix dues plataformes diferents, una per als dos pilars situats més a l'est i els enterraments ENT-106 i ENT-270 i una altra per als dos pilars situats més a l'oest i els enterraments ENT-88 i ENT-268. La realització de dues plataformes diferents facilita la visita al voltant d'aquestes estructures i la creació d'un circuit circular al voltant de les restes museïtzades. Les plataformes estan construïdes amb blocs de formigó i en el cas de la plataforma situada més a l'est, es realitzen diversos compartiments per guardar-hi les restes òssies sense connexió anatòmica localitzades durant les excavacions anteriors a l'obra. Un cop dipositats els ossos es segellen aquests compartiments amb encadellats. Damunt les

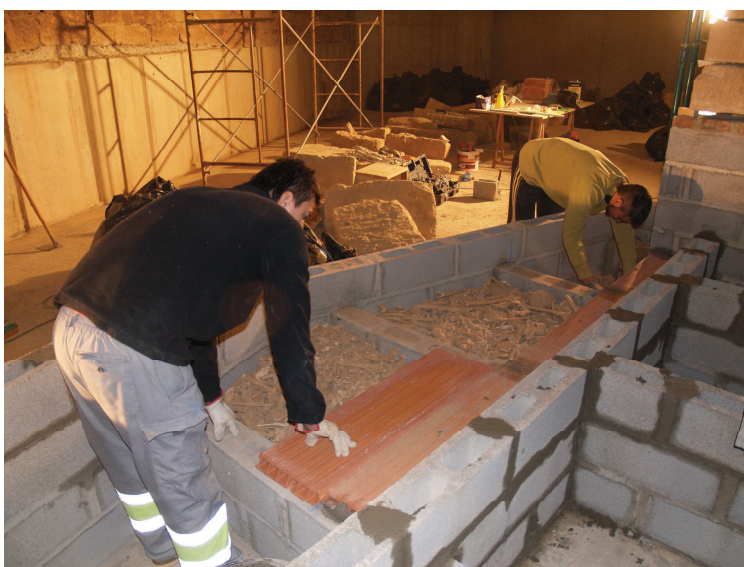
Imatge 8: col.locació de restes òssies en la plataforma est

plataformes s'aboca terra, per emular l'estrat on es construeixen els pilars i les tombes, i s'aixequen murs de tàpia per delimitar aquests espais recreats. Com en el cas dels murs restaurats, les tasques desenvolupades en referència als pilars i les tombes, també consisteixen en la identificació de les pedres que formen part de cadascuna d'aquestes estructures i en el control arqueològic de la reconstrucció d'aquests elements.

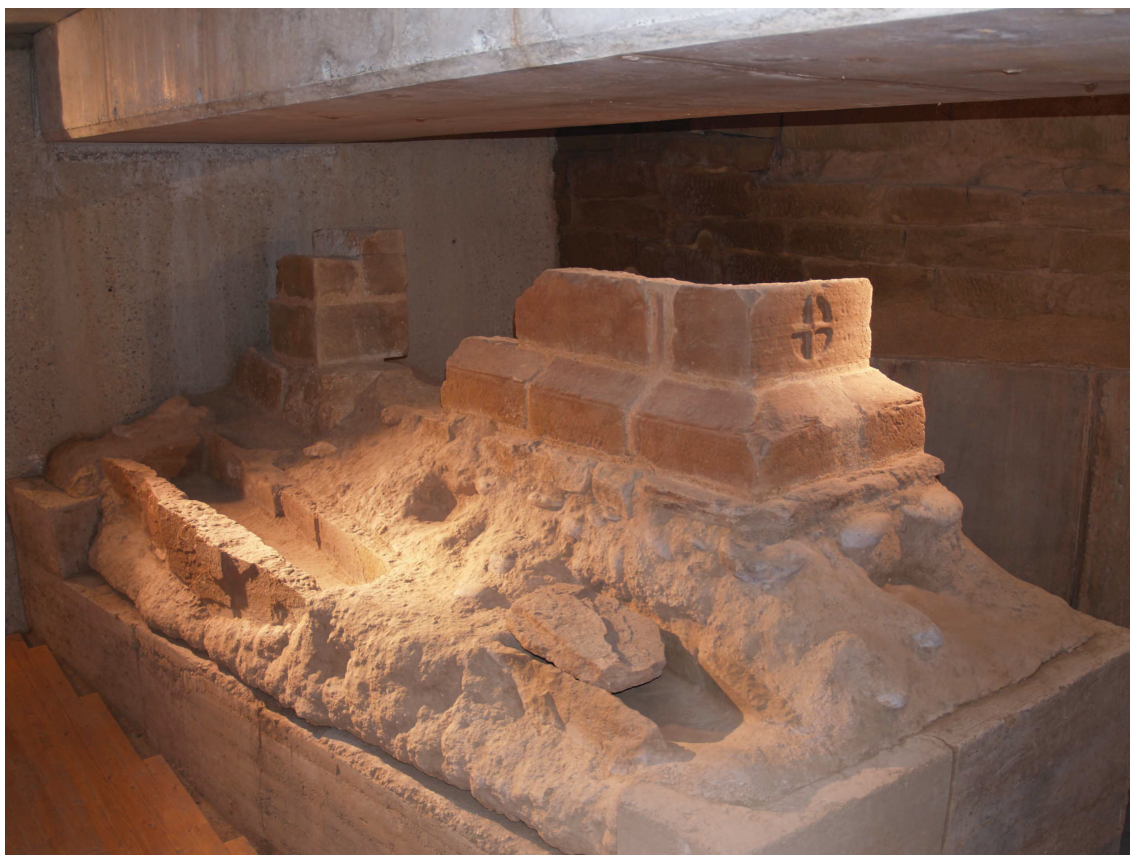
Imatge 9: els pilars situats més a l'oest i els enterraments ENT-88 i ENT-268 restaurats

En la banda nord-oest, a l'exterior del temple, s'ha restituit quatre pilars i quatre tombes (*vegeu la planta general de l'annex*). Els pilars estan situats en línia, d'est a oest, i en paral·lel al temple. Aquestes estructures podrien datar del segle XIV i són posteriors a les tombes restaurades, que datarien dels segles XIII o XIV. Els dos pilars situats més a l'est i el situat més a l'oest (UUEE 645, 647 i 652) presenten característiques similars i formen part d'un porxo de l'església. Estan realitzats en carreus ben tallats de pedra sorrenca unida amb morter. Mesuren entre 80 cm i 1,50 m d'alçat i, el que conserva més alçada, la UE 645, reaprofitava un capitell. El pilar restant, la UE 646, també està construït en blocs de pedra sorrenca ben tallada i unida amb morter. Una de les pedres té un relleu d'una creu dins un cercle i la base és de pedres bisellades. Té planta en forma de L i mesura 60 cm d'alçat i 1,20 m de llarg. Podria formar part d'una tomba o cenotafi. En quant a les tombes, s'ha restituit els enterraments ENT-88, ENT-106, ENT-268 i ENT-270. Es tracta de tombes de lloses o

cista. Les fosses presenten lloses als laterals i, en els casos de l'ENT-88 i ENT-270, conserven una llosa de la coberta. Els enterraments estan orientats est-oest i foren reaprofitats, a excepció de l'enterrament ENT-88, que, a més, correspon a la fossa d'un infant. La zona ocupada per aquests pilars i tombes fou rebaixada i quedà a una cota inferior. Abans de la restitució d'aquestes estructures, es construeix dues

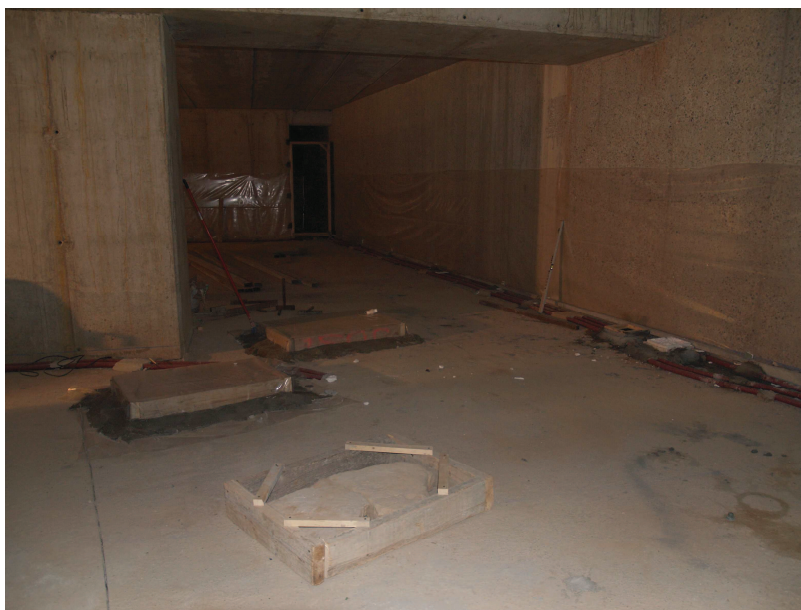
Imatge 10: procés de col·locació de les lloses de la tomba UE 653

Finalment, durant aquesta intervenció es cregué interessant marcar la continuïtat dels murs laterals del temple que en la banda sud-oest foren tallats. En el passadís que discorre per l'exterior dels peus del temple, es col.loca a terra pedres sorrenques planes indicant la traça d'aquests murs de l'església. Per altra banda, es decideix restituir quatre lloses localitzades durant la intervenció arqueològica de 2007. Aquestes lloses es situen al nord-oest del jaciment, a l'exterior del temple (*vegeu la planta general de l'annex*). Formen part de la coberta de la tomba UE 653, que podria ser un panteó i que està datat dels segles XVI-XVII. Les lloses es van trobar remogudes, però al voltant d'aquesta tomba. Una d'aquestes lloses presenta un grafit esquematitzat d'un sol. Les lloses es tornen a col.locar en el lloc on foren localitzades, però a una cota inferior, al nivell de la pavimentació actual de l'edifici que alberga les restes conservades. Es col.loquen les lloses damunt el paviment de formigó i s'emmarquen

amb un caixó. Un cop finalitzades les obres de restauració es duu a terme la pavimentació definitiva en formigó. Les fustes que envolten les lloses eviten que la

construcció del darrer paviment malmeti o embruti les lloses. Després, s'enretira les caixes de fusta i es reomple l'espai buit entre les lloses i el paviment amb unes graves de color negre. A més, la llosa amb el grafit del sol es protegeix amb un vidre.

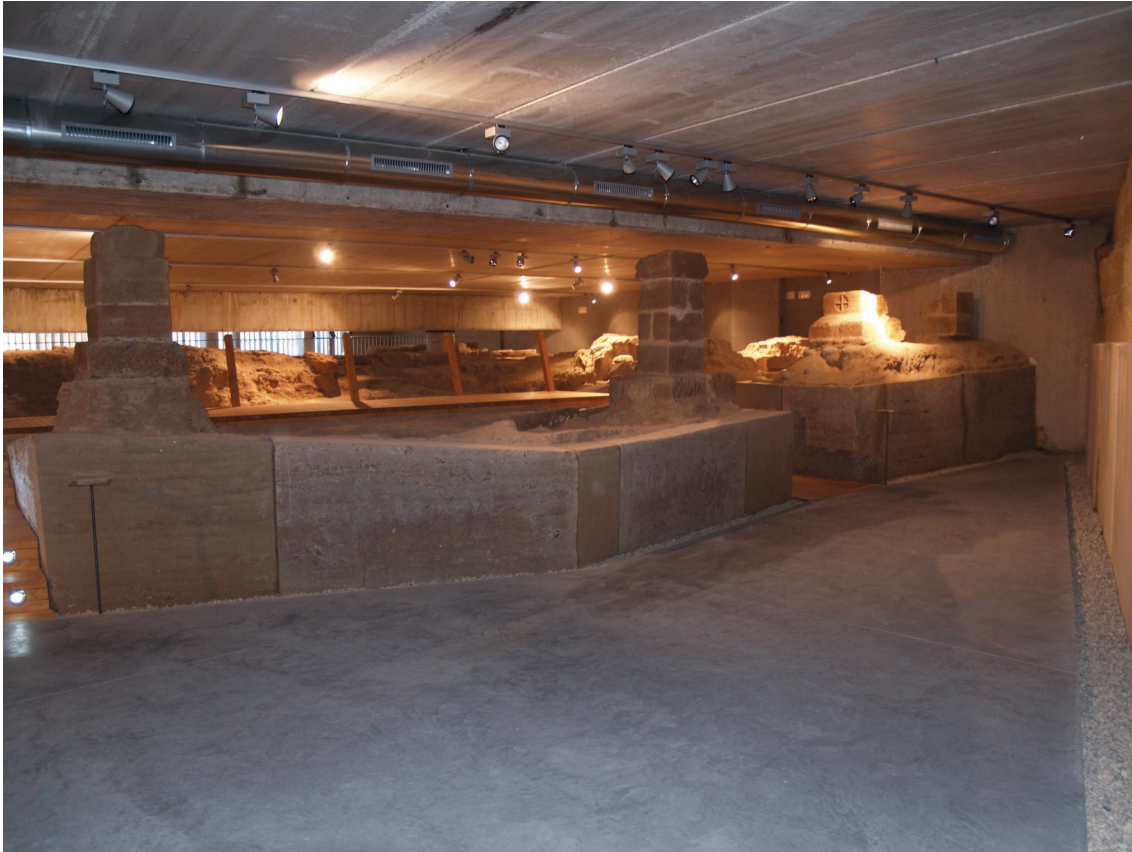
Imatge 11: detall de les restes arqueològiques el dia de la inauguració de la sala municipal

Per últim, es col·loca un passadís de fusta entre les dues plataformes que presenten els pilars i les tombes restaurades i al passadís que discorre pel sud-oest del temple. També es crea un accés amb escales de fusta a l'est d'aquestes plataformes. Aquests graons duen a una passarel·la de fusta que discorre damunt una de les plataformes construïdes per a col·locar-hi pilars i tombes restaurades. Des d'aquesta passarel·la es pot observar l'interior del temple, ja que el circuit al voltant de les restes, a l'estar a una cota més baixa, no permet visualitzar-ho. A més, sota la fusta de la passarel·la s'ha construït un espai on s'hi alberga les restes dels esquelets dels enterraments excavats durant les obres de la plaça. En quant a la il·luminació, s'instal·la focus al sostre de l'edifici que alberga les restes i, d'aquesta manera, les restes no es veuen afectades per la instal·lació de punts de llum.
