# MEMÒRIA INTERVENCIÓ ARQUEOLÒGICA AL C/ VALL-LLOBERA CANTONADA PLAÇA CRUÏLLES DE CALDES DE MALAVELLA (LA SELVA, GIRONA)

Realització: Gerard Campeny Vall-Ilosera

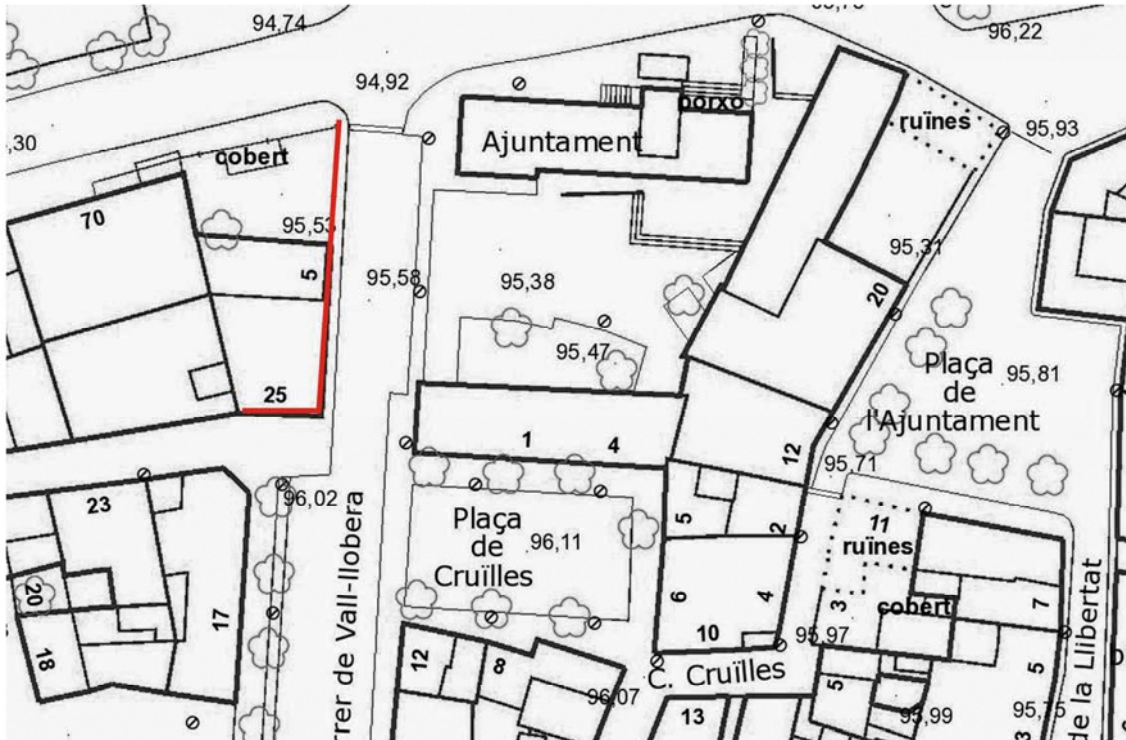
Fig. 2. Detall de l'edifici que serà enderrocat en una segona fase. En vermell s'indica la rasa perimetral de l'edifici motiu de la present sol·licitud de seguiment arqueològic.

En aquesta primera fase de les obres, s'ha obert una rasa perimetral a l'edifici que, en una segona fase, serà enderrocat. Aquesta rasa ha de permetre desviar la línia telefònica que actualment passa per la façana i soterrar-la per la vorera del C/ Vall-Ilobera. També s'aprofitarà aquesta rasa per realitzar la connexió de la resta de serveis d'aigua i gas natural (*veure annex 1*).

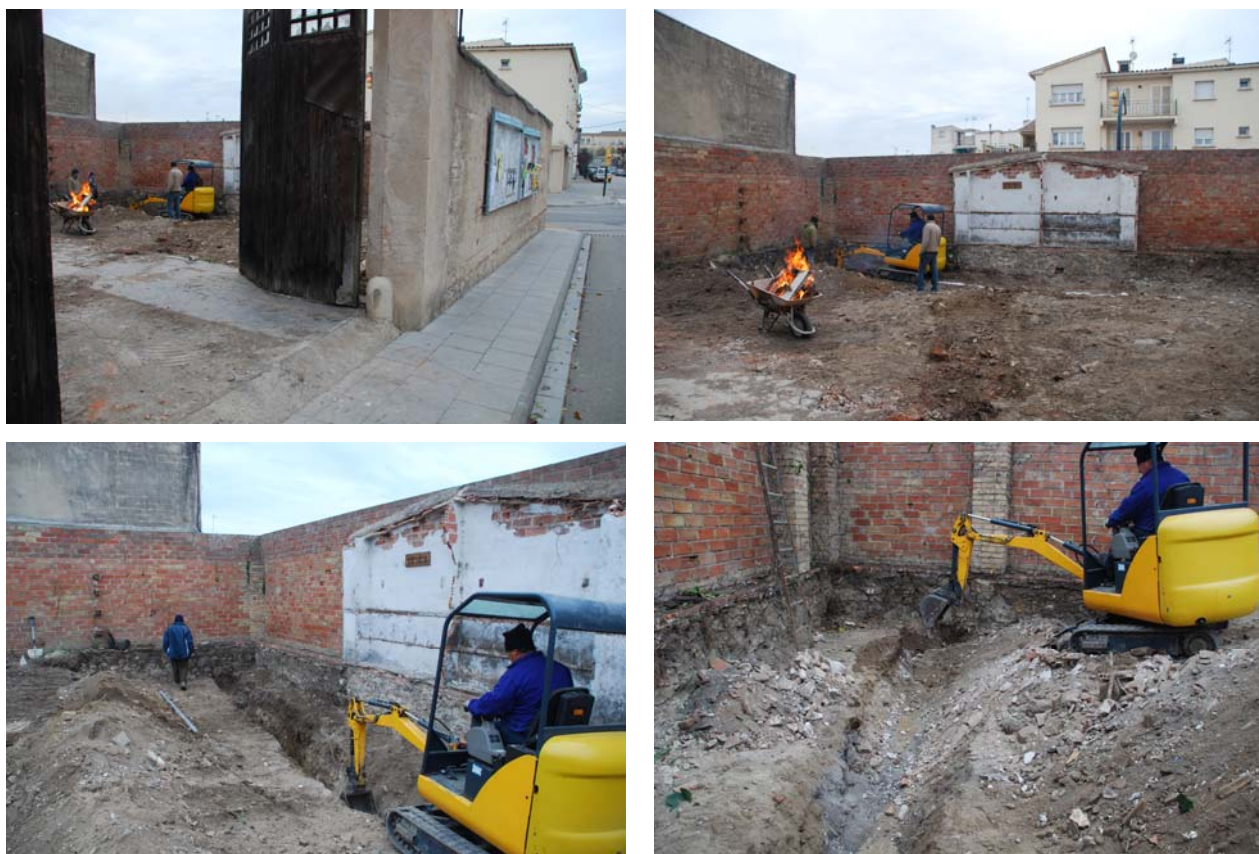
Fig. 3. Vista general dels treballs de realització de la rasa a l'interior del pati de la parcel.la prospectada.

Aquesta part de la parcel.la no presenta cobertura d'obra i forma part del pati de l'antic edifici destinat a magatzem de suro. Antigament presentava un petit porxo on s'hi guardaven eines de treball.

El desnivell que presenta el terreny de la parcel·la, augmenta cap al nord. És per això, que antigament, aquest pati descobert va ser reomplert de runa per tal de salvar el desnivell existent.

Les diverses rases realitzades en el perímetre de la finca, han servit per comprovar la presència de terres remogudes i en cap cas s'ha arribat a una sedimentació in situ. En el cas de la rasa realitzada en el pati interior de la finca, les terres remogudes responen a un anivellament per tal de salvar el desnivell d'aquest sector respecte del carrer. En el cas de la rasa realitzada a la vorera

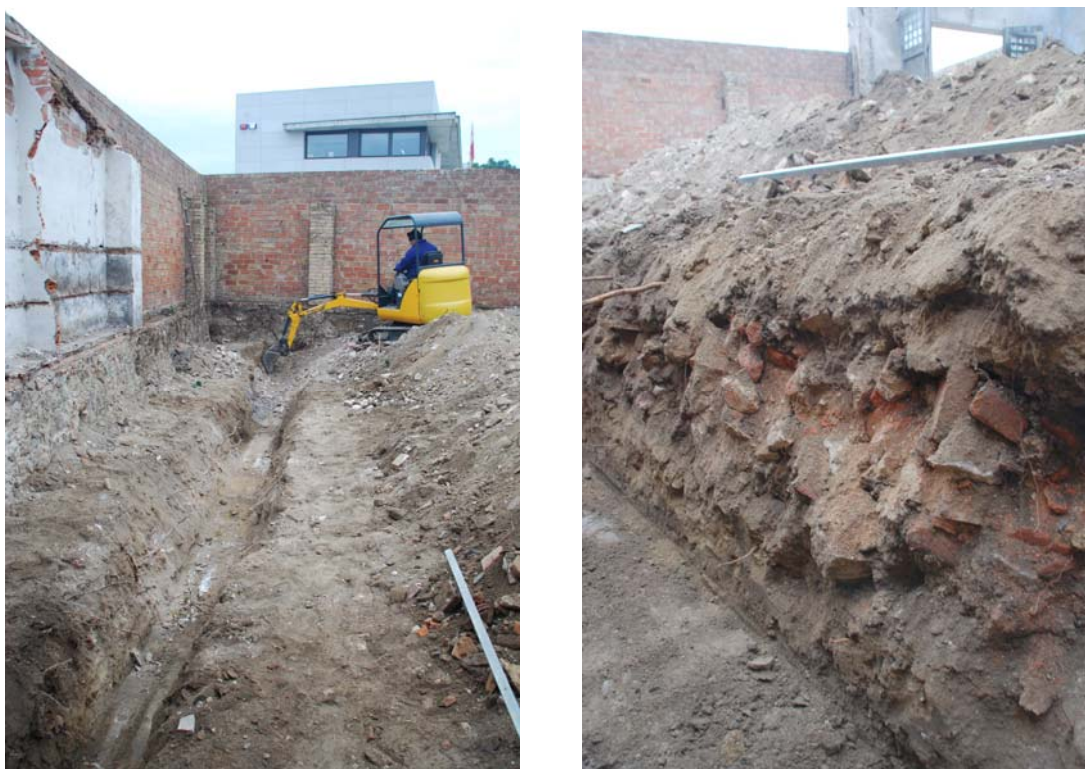
Aquest fet es pot comprovar clarament en el tipus de terra que apareix en el transcurs de la realització de la rasa, posant-se al descobert, sediments aportats, no sedimentats, amb presència de runa de construcció subactual.

Fig. 4. Vista general de la rasa (esquerra) i detall del tall estratigràfic de la rasa realitzada (dreta).

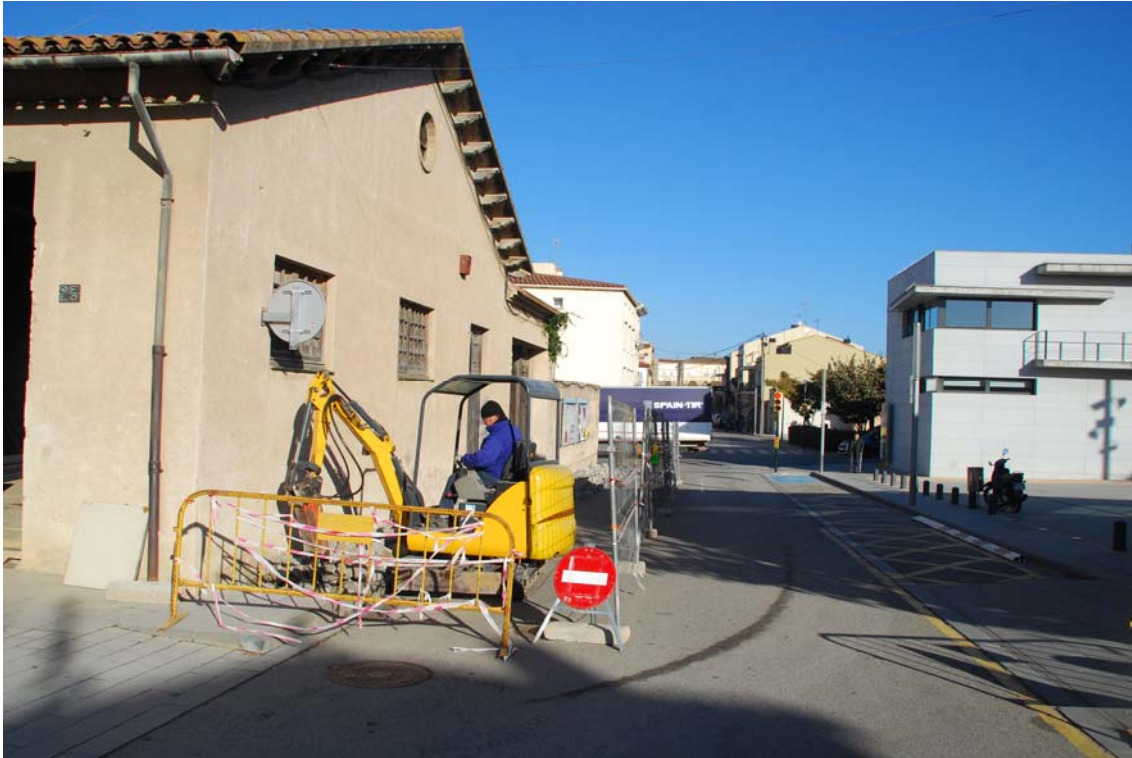
En un primer moment, es realitza treballs mecànics d'aixecament del paviment de la vorera esquerra del C/ Vall-llobera, al llarg de tot el perímetre de l'edifici.

Fig. 5. Vista general dels treballs d'aixecament de la vorera esquerra del C/ Vall-llobera en contacte amb l'edifici que serà enderrocat.

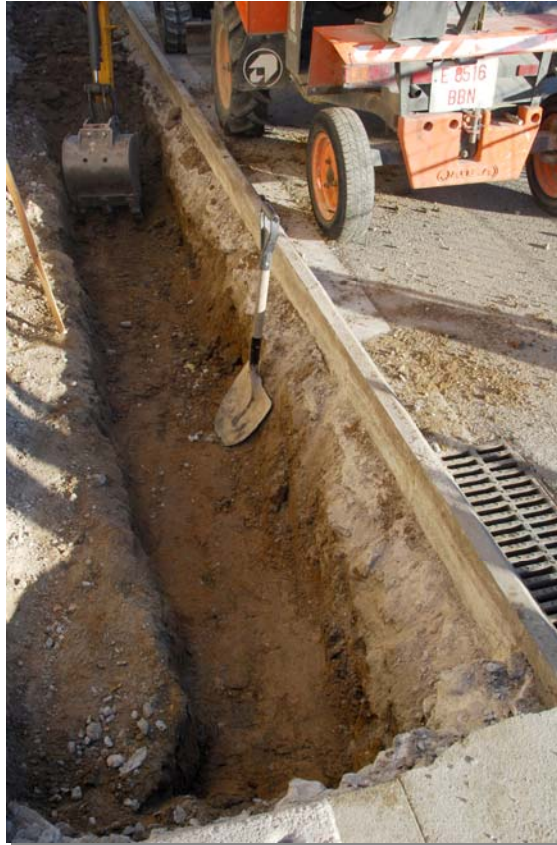
Un cop finalitzats els treballs d'aixecament de les lloses que conformen la vorera esquerra del C/ Vall-llobera, es procedeix a la obertura de la rasa perimetral per on s'han de fer passar els tubs de serveis i interconnexions generals de llum, aigua, gas i telèfon. Aquesta rasa té unes mesures d'aproximadament 50 cm. d'ample i 35 cm. de profunditat.

Fig. 6. Vista dels treballs d'obertura de la rasa en el C/ Vall-llobera de Caldes de Malavella

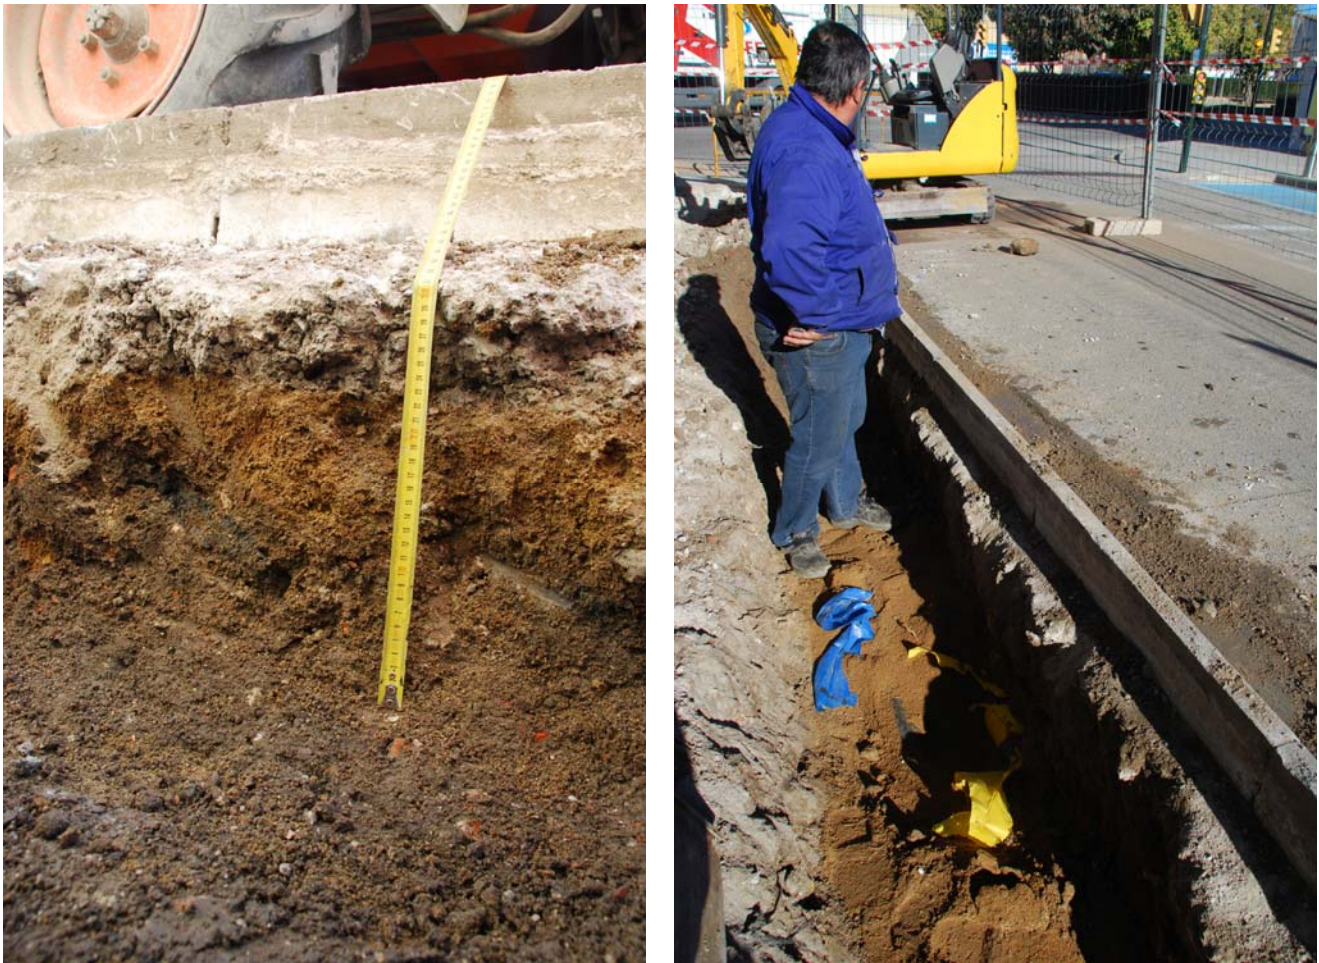
Durant aquests treballs s'observa que el sediment apareix totalment remogut, amb presència de runa aportada d'obres anteriors, probablement de quan es va arranjar tot aquest entorn de Sant Grau. Els treballs d'obertura de la rasa en cap punt arriben a profunditats de sedimentació *in situ*.

Fig. 7. Tall estratigràfic de la rasa oberta a la vorera esquerra del C/ Vall-llobera (esquerra) i detall de les senyalitzacions de control del pas de canalitzacions d'aigua i gas en el transcurs de la rasa realitzada.

Teòricament les connexions generals transcorren per sota de l'asfalt del carrer, si bé que amb la obertura de la rasa es comprova que hi ha un error en els plànols i passen justament per la zona prospectada. La prova que corrobora aquest punt és la presència de la senyalètica de seguretat de les conduccions tant de gas com d'aigua a la base de la rasa oberta.

esquerra del C/ Vall-Ilobera, les terres remogudes responen a l'arranjament de serveis, pavimentació, etc. de tot aquest sector del barri de Sant Grau l'any 2006.

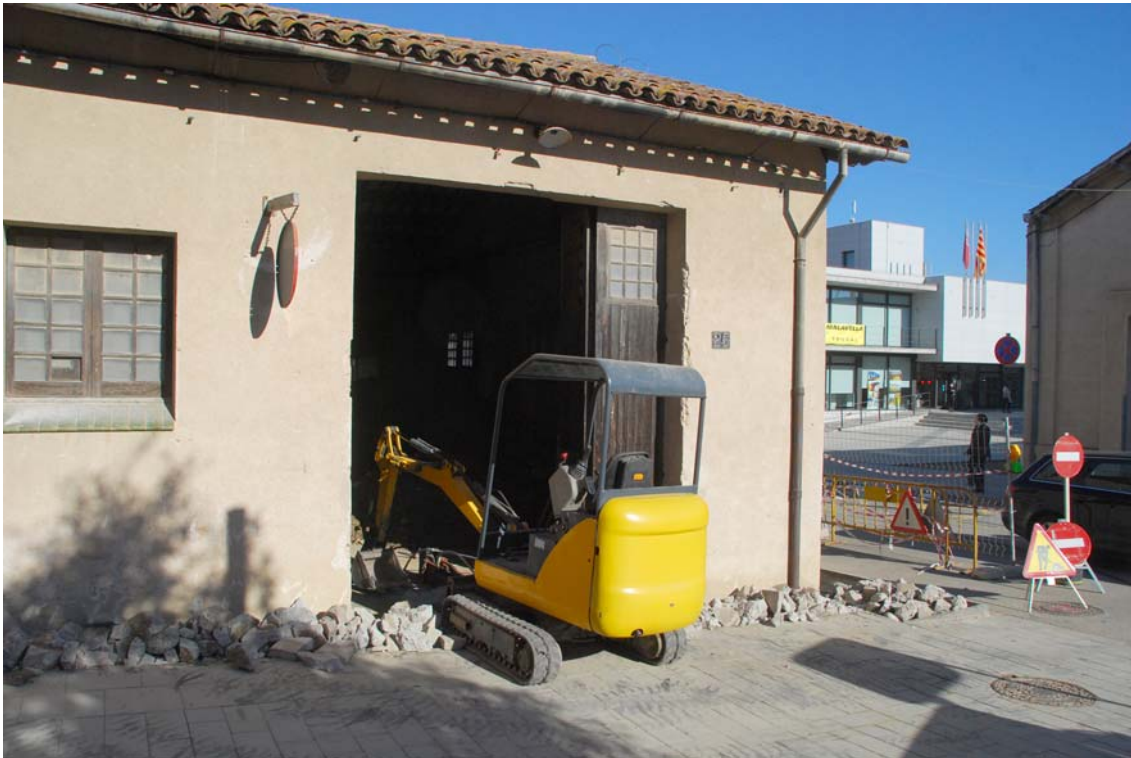
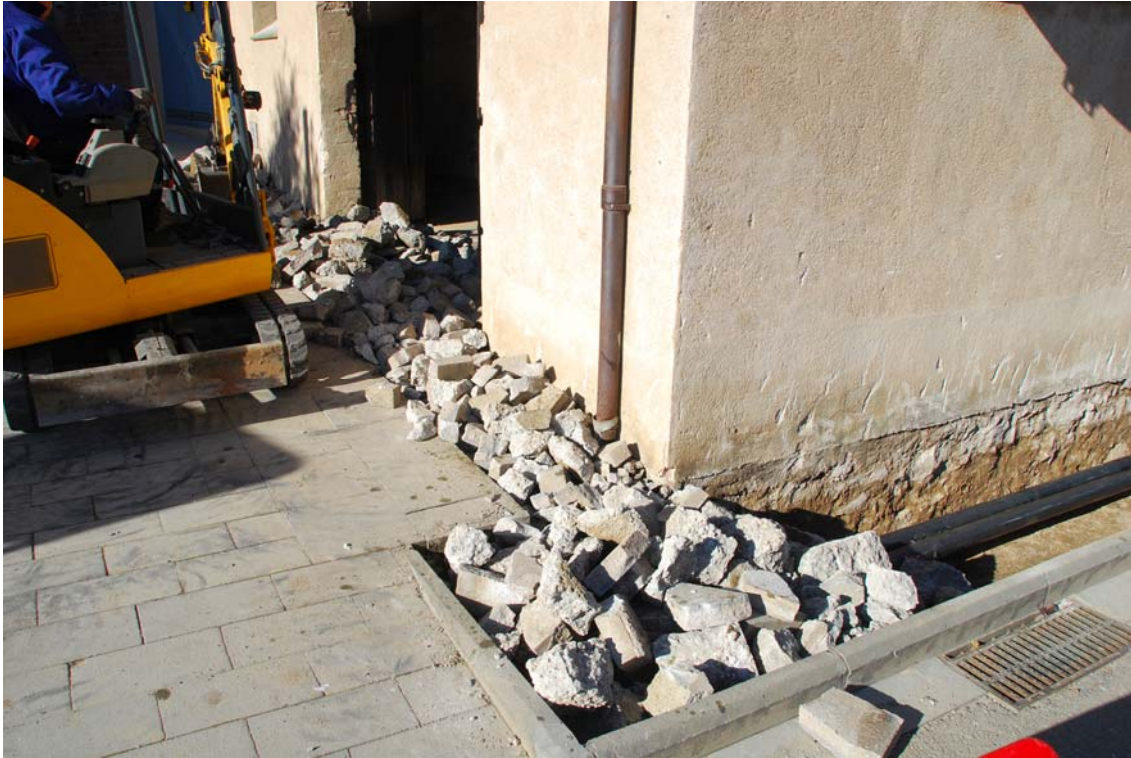
Finalment, els treballs de control arqueològic es concentren en la obertura del perímetre sud de l'edifici. En aquest punt es procedeix també a l'aixecament de les lloses que conformen la vorera sud d'aquest punt i amb la obertura d'una rasa amb el mateix objectiu que les anteriors. En aquest cas, s'observa

ràpidament que l'espai ha estat objecte de prospeccions anteriors fruit de l'arrenjament de la zona de Sant Grau i el subsòl està totalment remogut fins a la profunditat de la rasa. En cap cas s'arriba a sedimentació in situ.

Fig. 8. Vista dels treballs d'aixecament del paviment de l'extrem sud de l'edifici i la obertura de la rasa de serveis.
