**MEMÒRIA TÈCNICA DE LA INTERVENCIÓ ARQUEOLÒGICA A  
L'ANTIC HOSTAL DE CA LA BRUTA – PONT DE VALENTÍ,  
MONTAGUT (GARROTXA)**

**Bibiana Agustí Farjas**

**JULIOL 2014**

**Resum:** es presenta la proposta d'intervenció arqueològica de seguiment de les obres de desenrunament de l'antic Hostal de Ca la Bruta –Pont de Valentí. El projecte arquitectònic està destinat a rehabilitar l'edificació com a instal·lació d'equipament turístic.

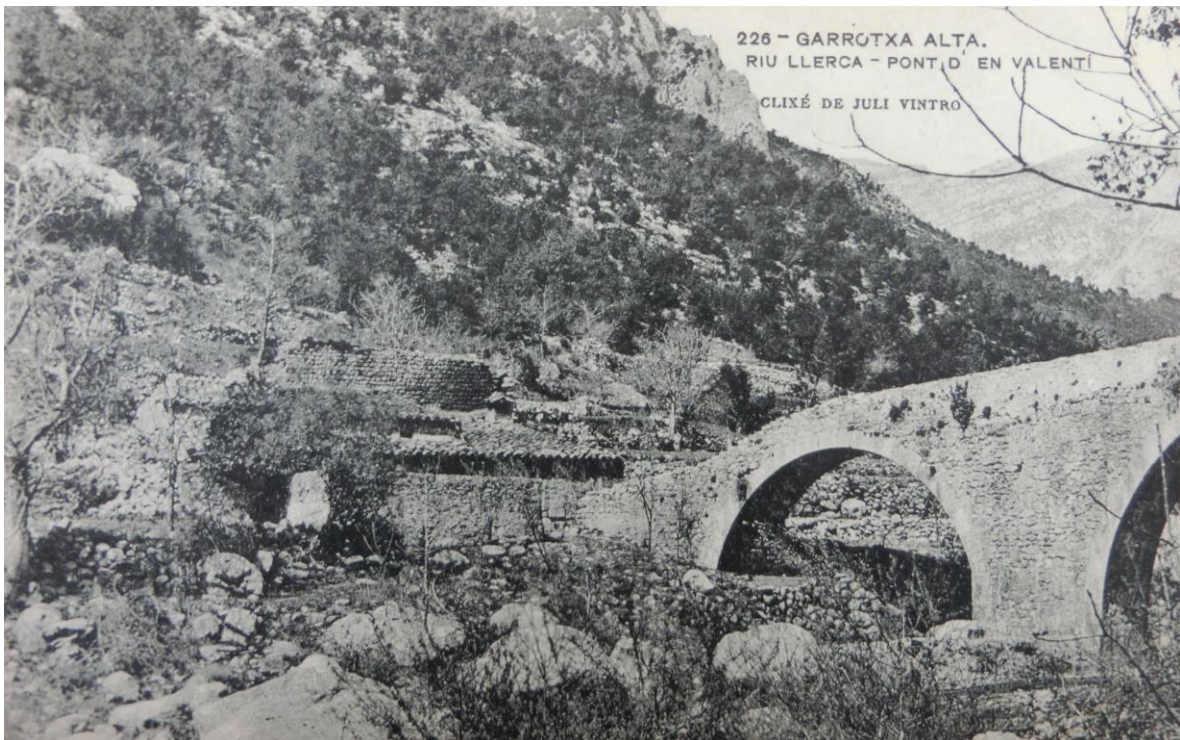
En les dues imatges fotogràfiques que la propietat ens ha cedit i que corresponen als anys 20 (Figura 4) i als 50 (Figura 5), s'identifica la degradació important que ha sofert durant el segle XX amb l'enfonsament de les cobertes. L'aspecte actual de l'indret (Figura 5) hi afegeix un increment enorme de la massa forestal que correspon a l'abandonament de les tasques agrícoles i ramaderes de les darreres dècades.

Figura 4. Imatge fotogràfica dels anys 20 del segle XX. Juli Vintró

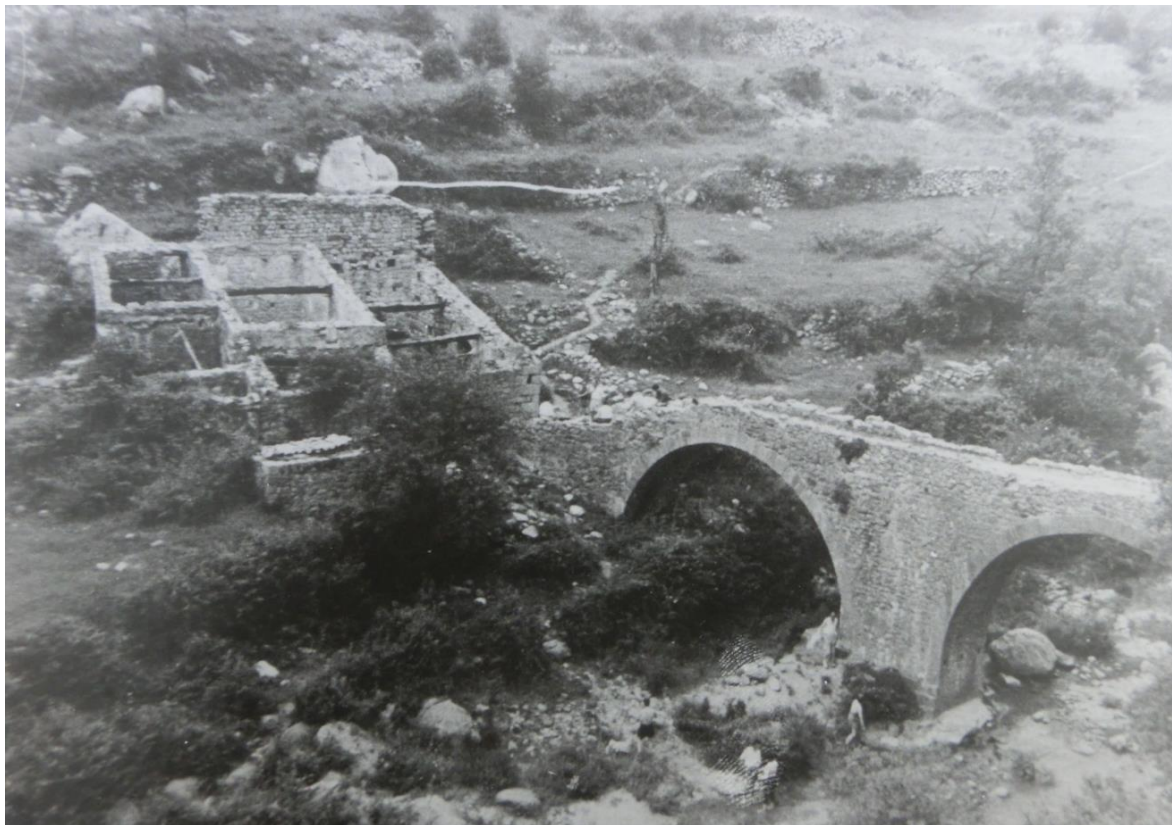
Figura 5. Imatge fotogràfica del 1957. J.M. Mateu R/4328

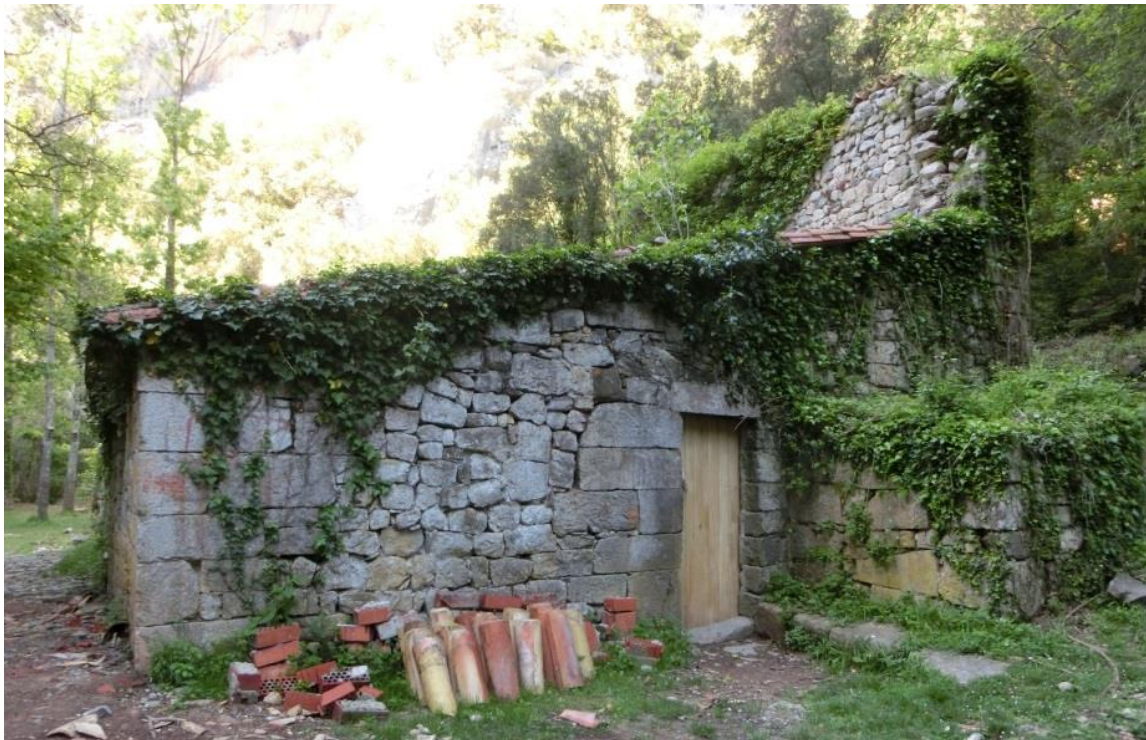
Figura 7. Aspecte actual de la façana nord.

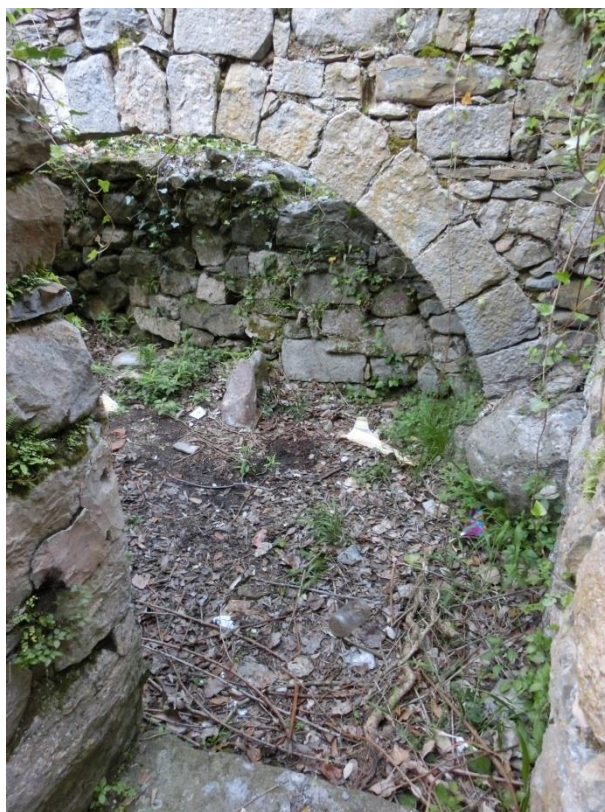
Figura 8. Aspecte d'un dels espais interiors enrunats abans de la intervenció de seguiment.

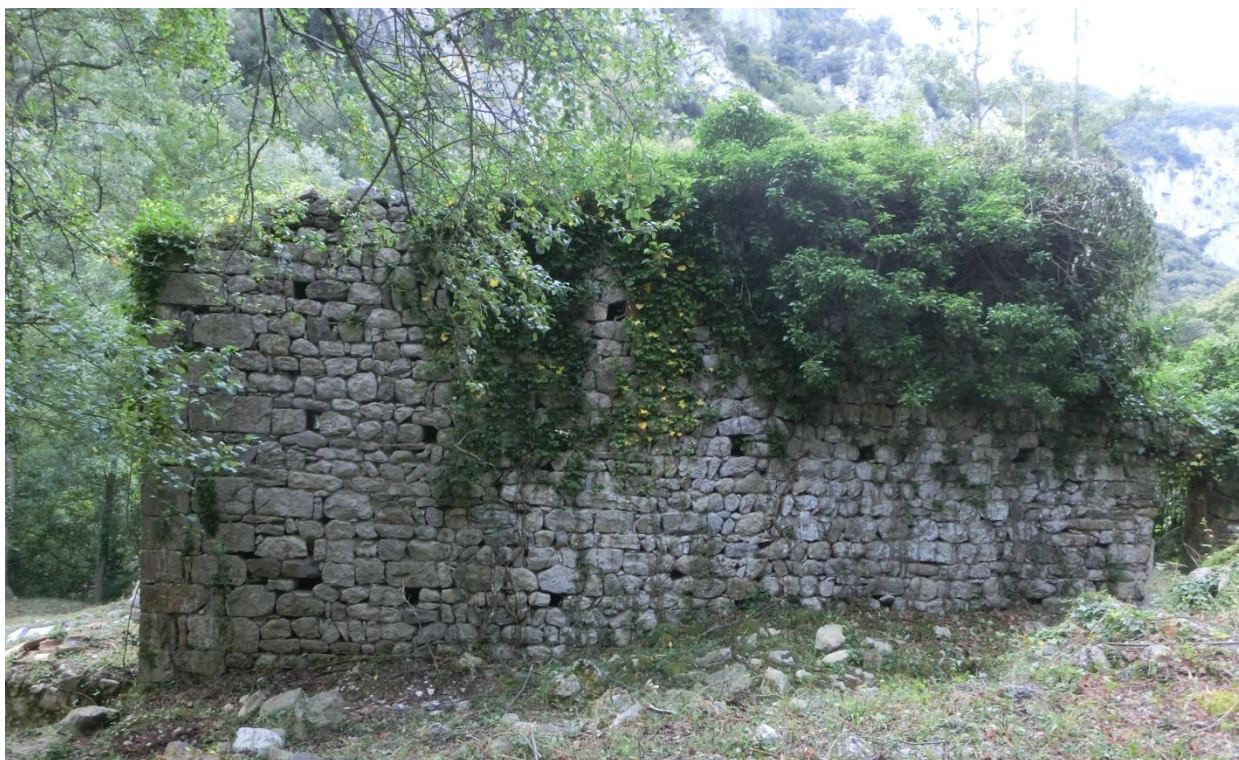
L'estat ruïnós dels cossos central i sud ja deixaven veure una gran fragilitat dels murs est-oest mentre que el mur nord-sud (UE 1001) que ha actuat alhora com a element de contenció, com element desguassador i com a sustentador dels murs perpendiculars que fan la distribució interna de la casa, és un element certament sòlid i estable, que conserva gairebé tota l'alçada a la part nord i que mereixeria ser tractat amb respecte en la rehabilitació. La part d'aquest mur que correspon a l'extrem sud podria haver tingut poca alçada des del seu origen i haver actuat només com a mur de feixa o de contenció. Només és visible des de la cara est i està perfectament adaptat a la roca del subsòl, a la que retalla en l'extrem sud.

Figura 10. Mur 1001 nord-sud. Parament oest exterior

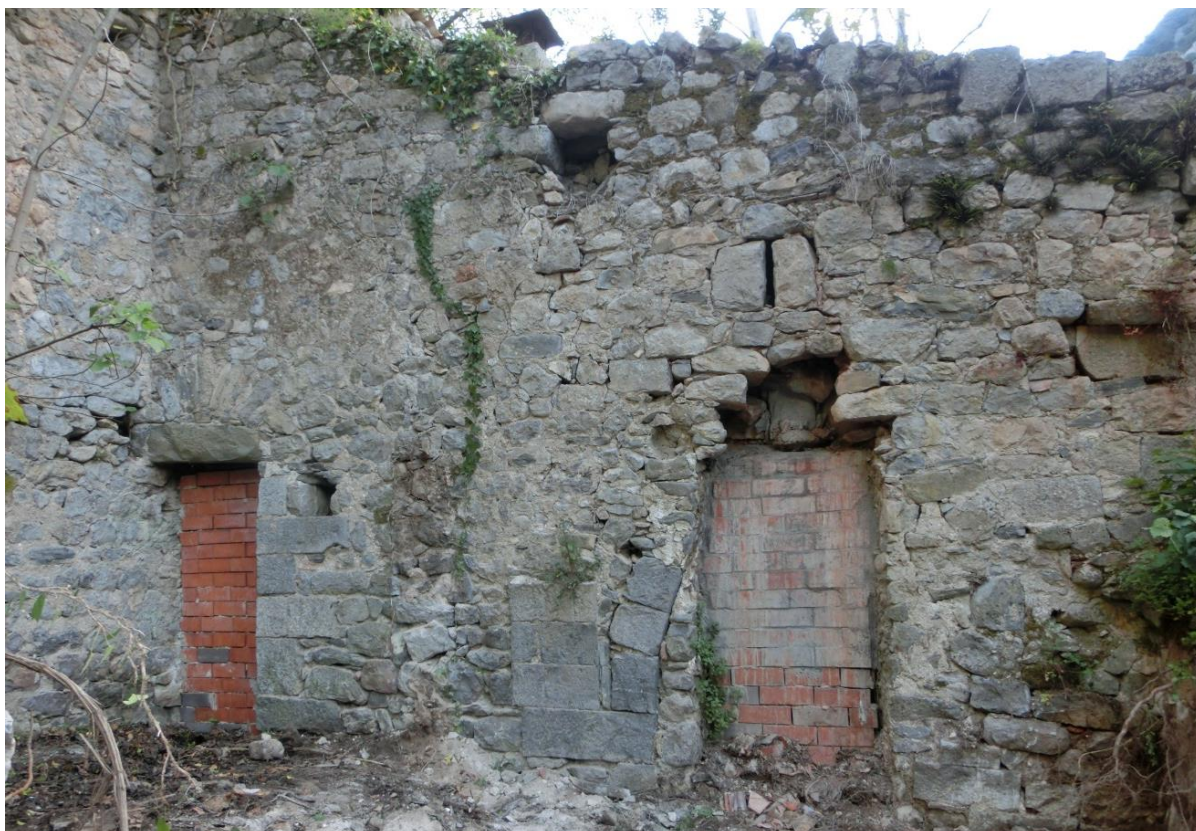
Els murs est-oest (UE1018, UE1016 i UE1023), que estan lligats al primer (UE1001) i probablement foren construïts al mateix temps, s'hi imbriquen en l'extrem oest i per la part interna.

Figura 11. Mur UE1018. Separa els àmbits 0 i 1 d'oest a est. Aquesta imatge correspon al parament sud.

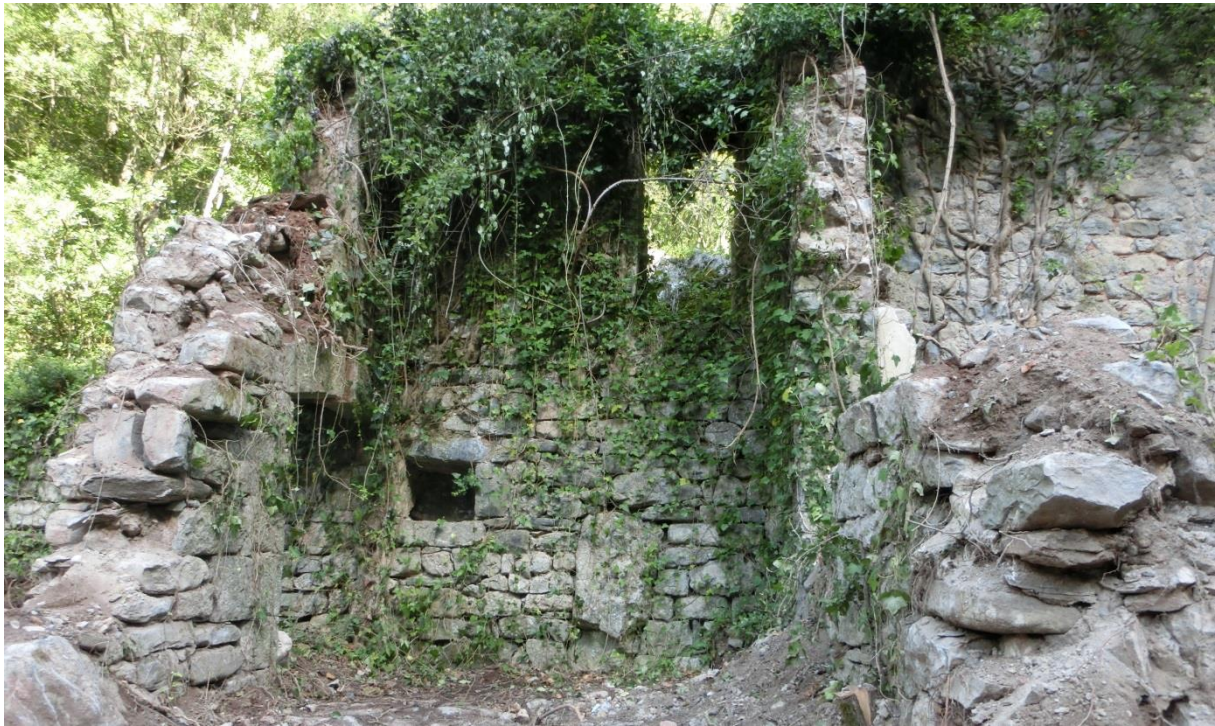
Figura 12. Mur UE1001 al fons i la part conservada dels murs oest-est UE1016 i UE1023. L'espai delimitat correspon a l'àmbit 2. Podem observar-hi la porta UE1004 que dona la feixa superior de ponent i l'enfony UE1020.

Aquests han sofert nombroses modificacions en les seves obertures, que potser n'han afavorit la fragilitat i que han deixat cicatrius evidents en els paraments.

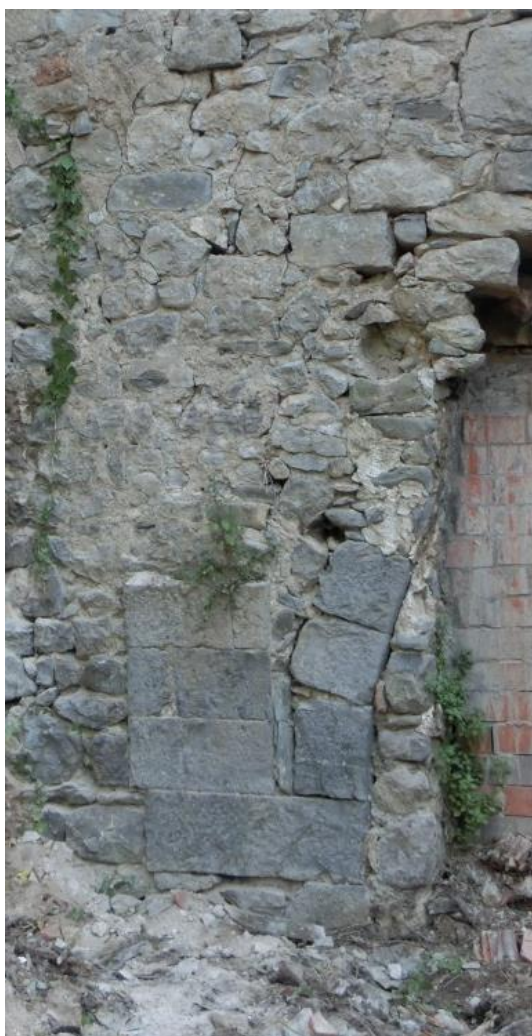
Figura 13. Modificacions en el parament del mur UE1018, amb l'arrencament d'arcada UE1014.

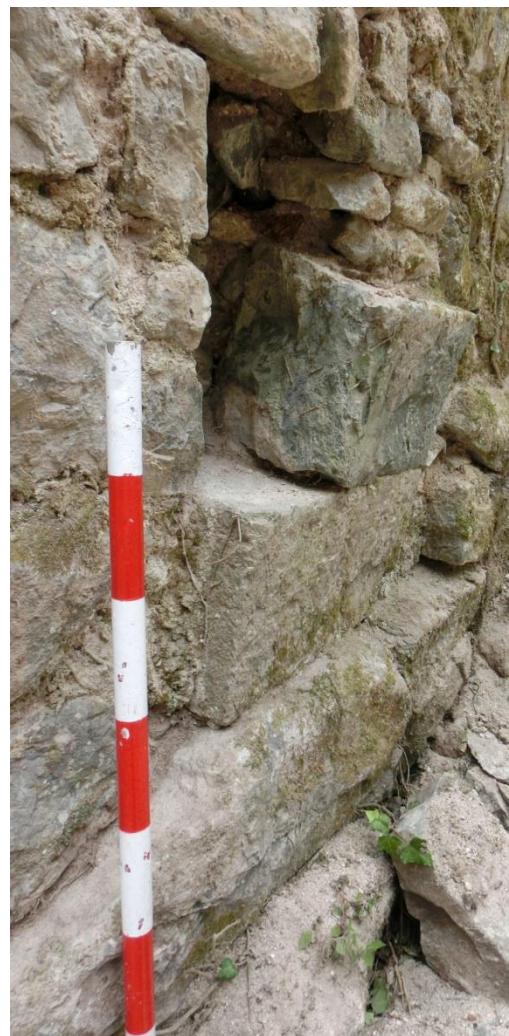
Figura 14. Detall de l'arrencament d'arcada UE1013 en el parament del mur UE1016

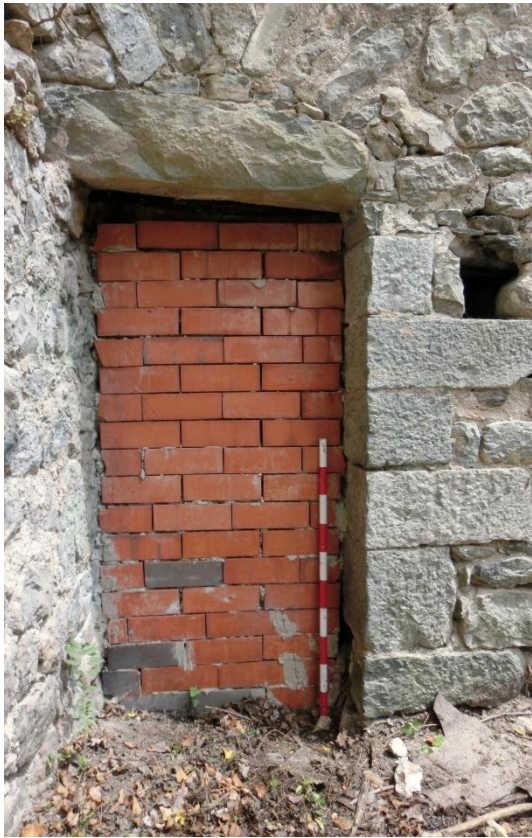
Les portes UE1010 i UE1022, que aprofiten el parament intern del mur UE1001 com a muntant oest, ens indiquen una economia constructiva molt pròpia de contextos rurals d'època moderna i que s'allunyen de la disposició clàssica de portes de masies amb sòlids muntants laterals. La porta UE1022 que des de l'edifici accedeix a l'era de la part de migdia és de mesures relativament grans (llum 130 x 176 cm).

Figura 15. Porta UE1010 oberta en el mur UE1018, vist des del sud.

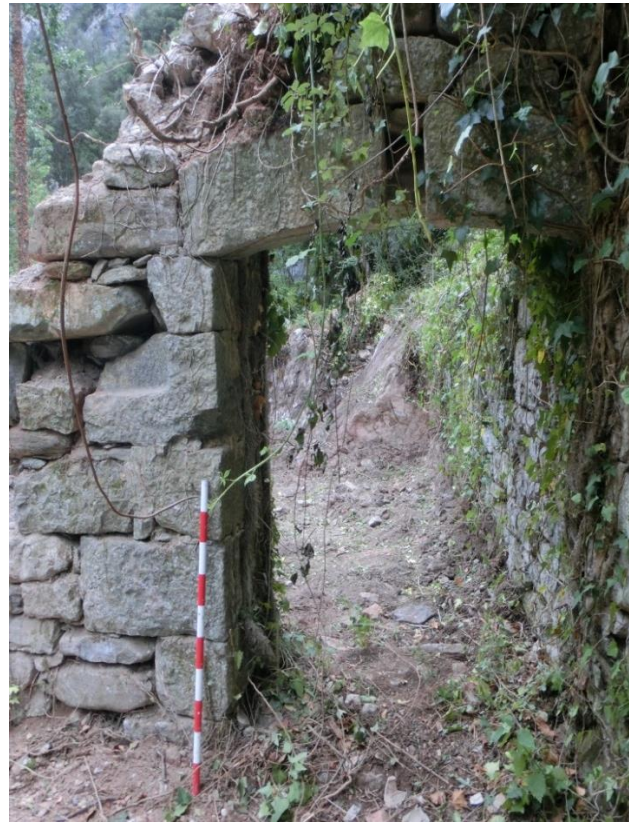
Figura 16. Porta UE1022 oberta en el mur UE1023, vist des del nord.

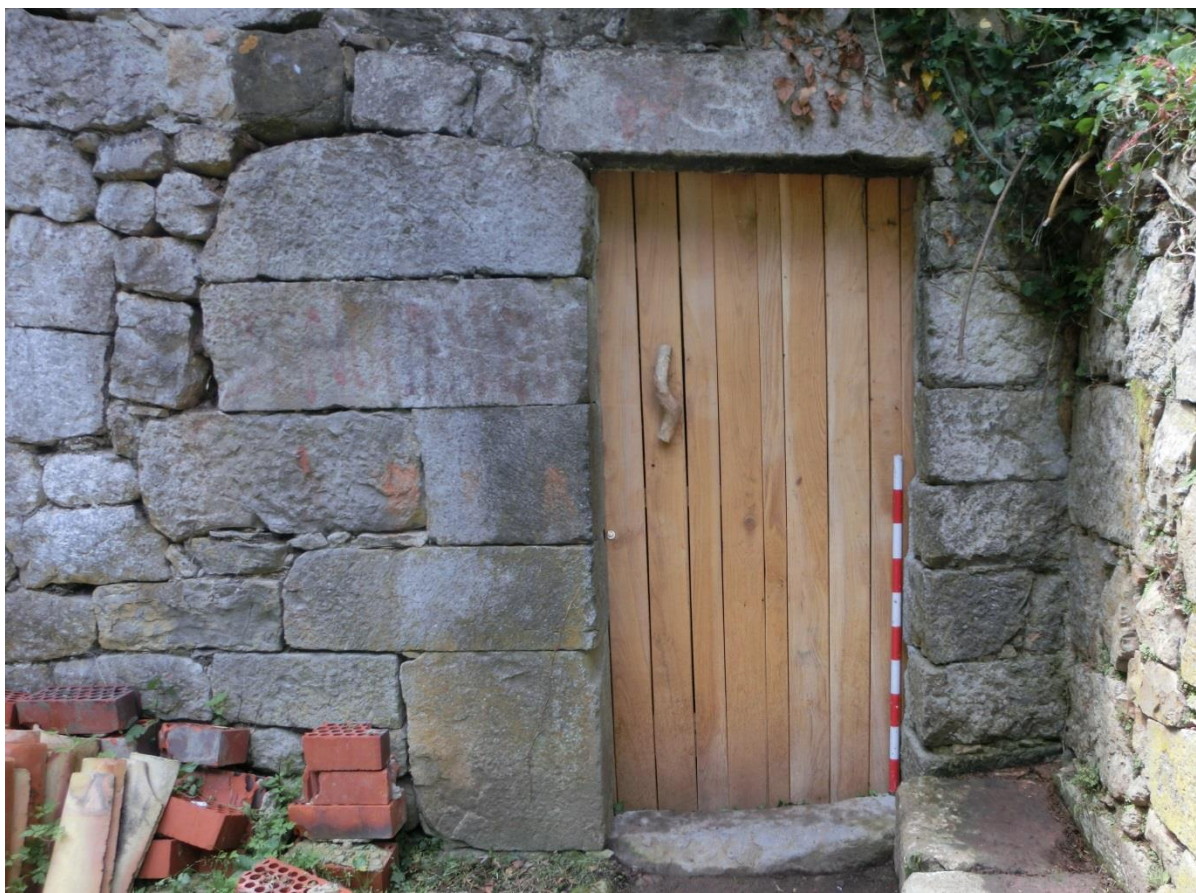
Figura 17. Porta UE1005 oberta a la façana nord.

L'accés a l'edifici des de l'exterior devia fer-se des de la façana nord, on encara es conserva la porta UE1005 amb el marc (llum de 90 x 179 cm) ben delimitat per la llinda, el marxapeu i els carreus dels muntants més ben treballats.

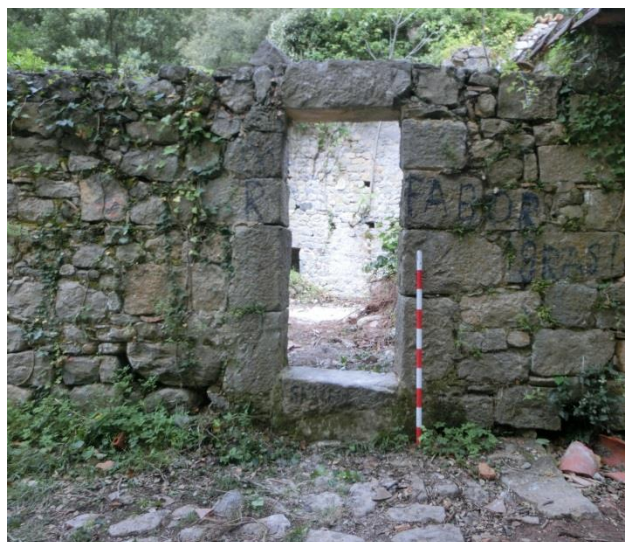
A les façanes oest i sud, les petites portes, més estretes i de menor rellevància (UE1004 amb llum 70 x 150 cm; UE1006 amb llum 63 x 141 cm) fan pensar en eixides restringides als residents habituals i amb una funció més productiva que no pas de servei. També les reduïdes dimensions indiquen que donen pas a espais d'entitat menor, més funcional que no pas destinades a rebre visitants.

Figura 19. Porta UE1006. Accés des de l'exterior est, vist des de l'est

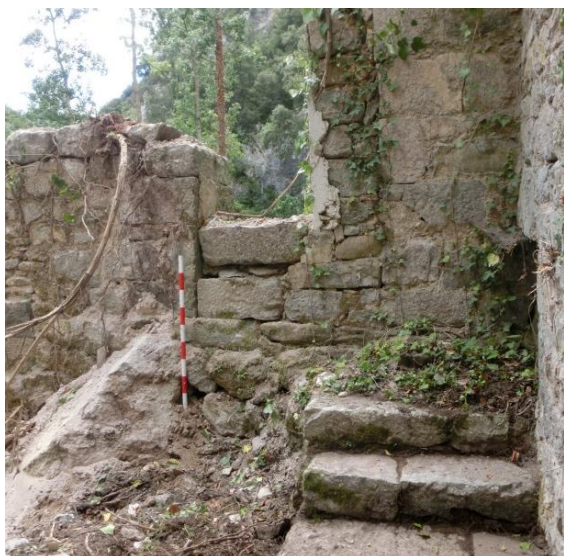
Figura 20. Porta UE1011, l'escala UE1012 i el tapiat parcial UE1018. Vista des del nord

Les modificacions en aquests paraments interiors indiquen una adaptació funcional a les diferents necessitats que es devien esdevenir durant l'ús de l'edifici. D'una banda veiem aquest canvi de nivell (UE1028) en la porta UE1011 i la restricció de pas que suposa la construcció d'una construcció d'un nou muntant al lateral oest (1039), fet amb pedres quadrangulars poc escairades i cobertes amb enlluït de morter, que estrenyen la llum de la porta de 110 cm a 73 cm.

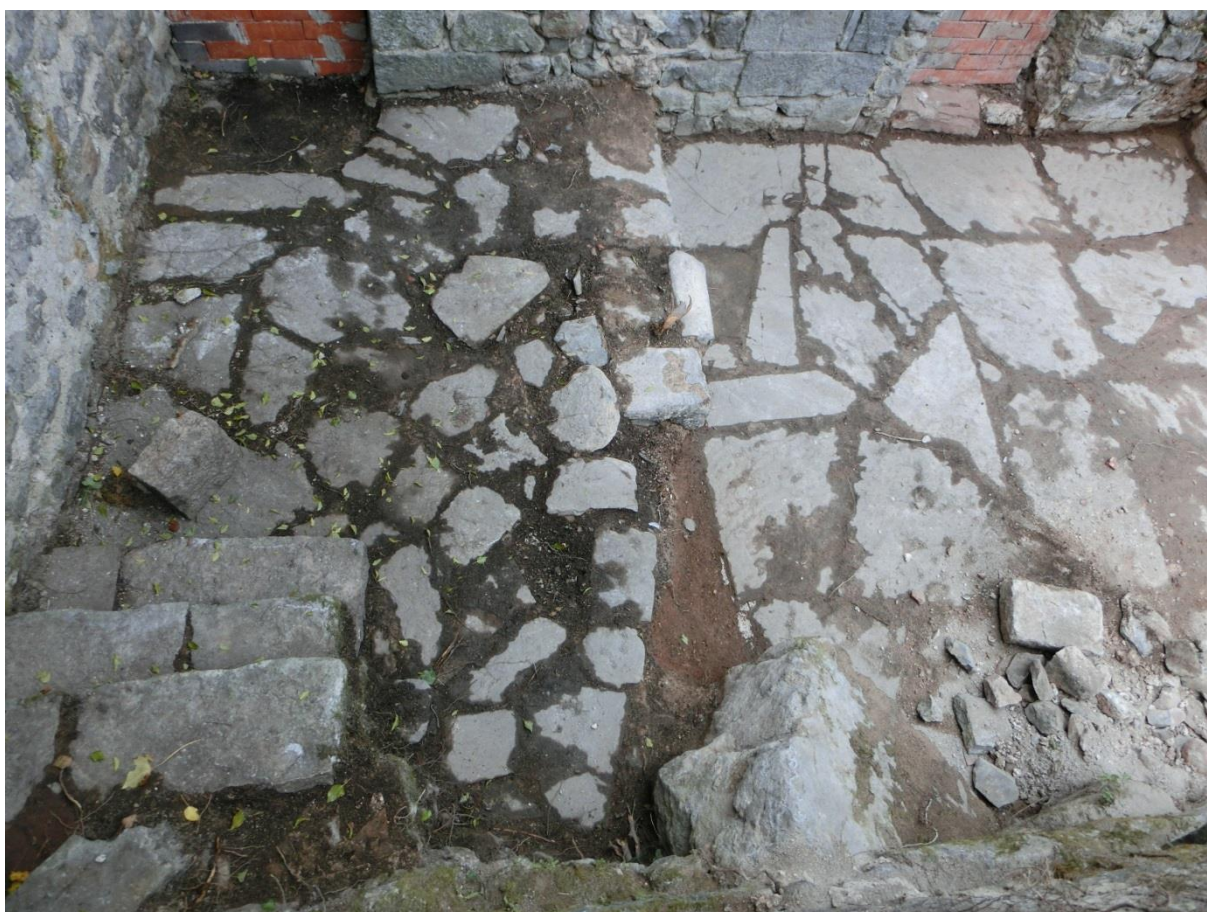
El paviment UE1035 de terra batuda i restes de morter de l'àmbit 4 és molt senzill i cronològica i estratigràficament el més modern dels observats. En canvi, es conserven restes de paviments enllosats originals i molt ben disposats a l'àmbit 1 i l'àmbit 2; d'una manera especial, els de l'àmbit 1 (UE1036), amb un esglaó que se li sobreposa (UE1027) a la banda oest de l'espai, està format per grans lloses calcàries molt planes i que denoten un trepig intens. A l'àmbit 3 l'enllosat (UE1033) és de rierencs plans menys anivellats i es troba en un nivell força més alt, d'acord amb l'accés UE1011 i adaptat al subsòl rocós.

Figura 22. Paviments de l'àmbit 1, vista zenital des del sud

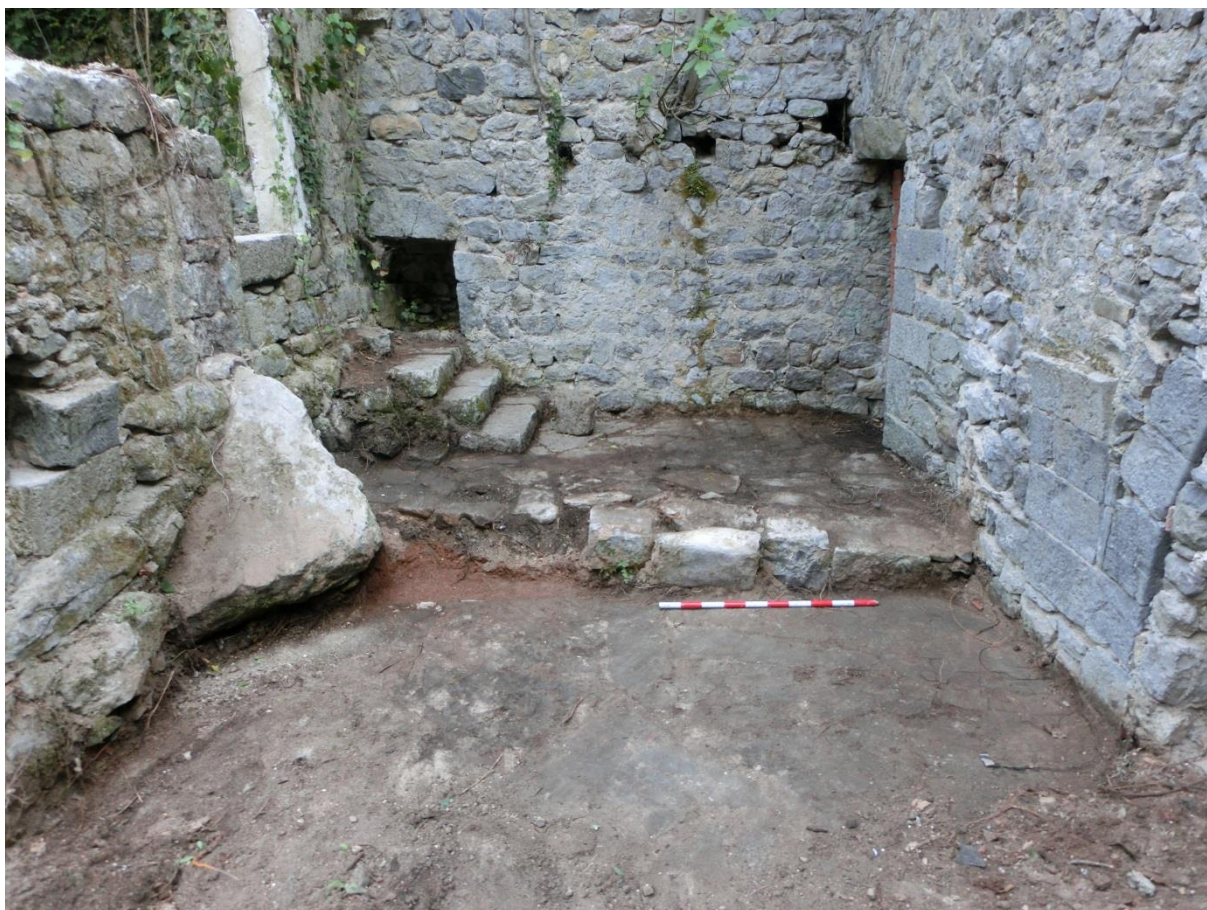
Figura 23. Paviments de l'àmbit 1 i esglaó cap a ponent

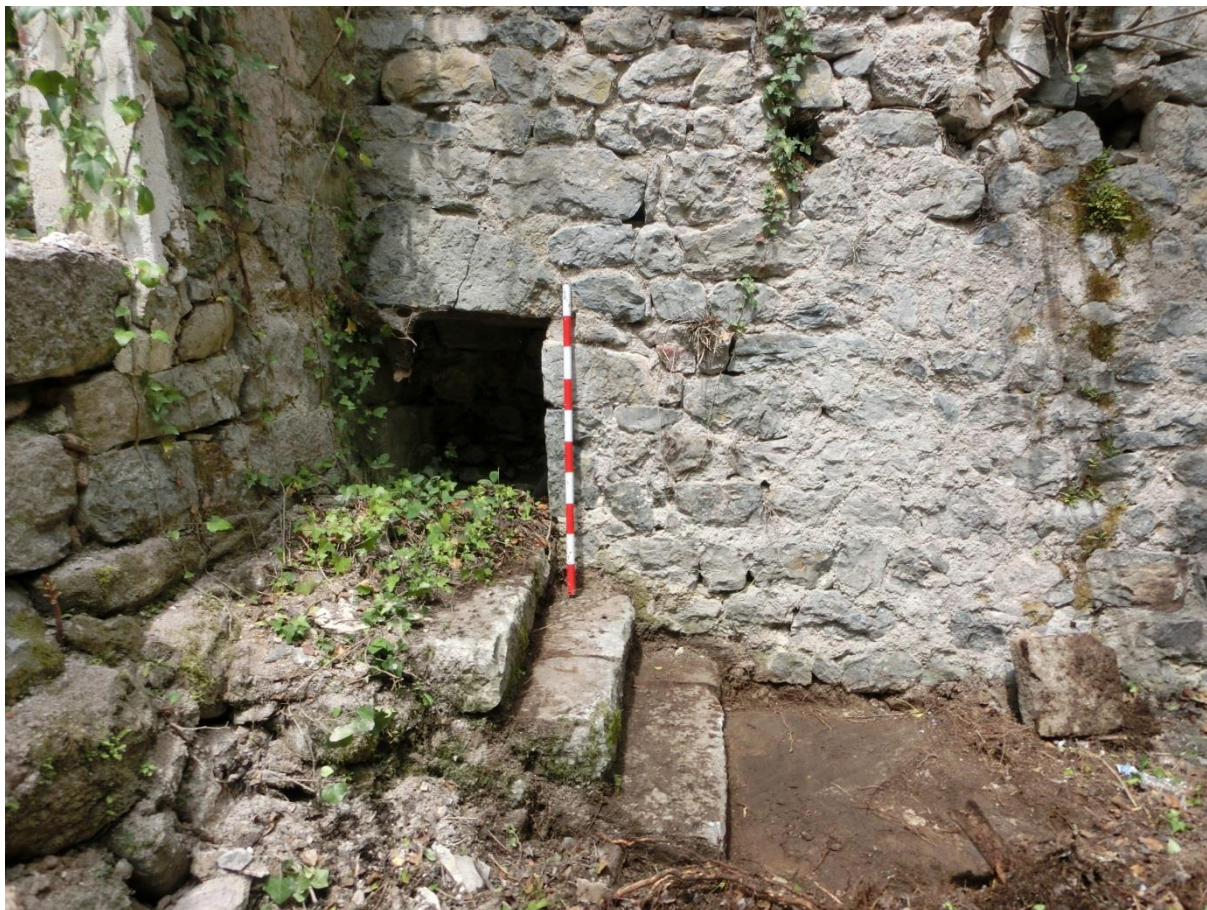
la vessant de la muntanya. Un altre enfony (UE1041) obert en el mur UE1001 és el de l'àmbit 1 i que coincideix amb el replà de l'escala UE1012. Les seves dimensions (ample 67 x H 60 x profunditat 40 cm) fan pensar en un aprofitament com armari. La resta de petits enfonys (UE1015, 1017, 1021) són destinats a sostenir bigues de sostre.

Figura 24. Enfony 1041 obert en el mur 1001, vist de l'est.

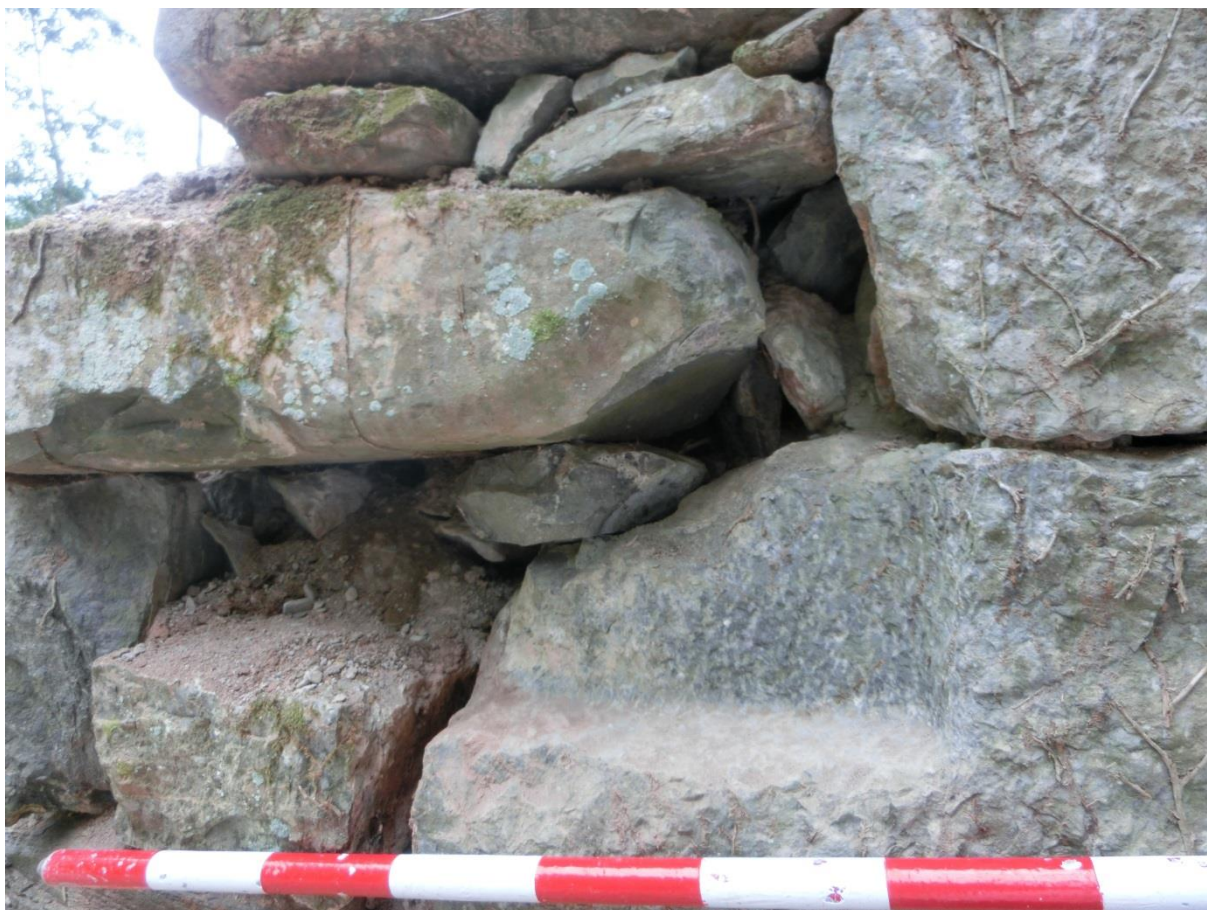
L'encaix UE1030 en el mur UE1023 correspon a un retall rectangular, de poca profunditat i mal preservat; només es conserva en bon estat l'angle inferior oest. La funció d'aquest espai podria haver estat la d'acollir algun element decoratiu, per bé que no es conserven restes de material ni perforacions que ens ampliïn aquesta hipòtesi.

Figura 25. Retall-encaix en el mur UE1023, vist des del nord

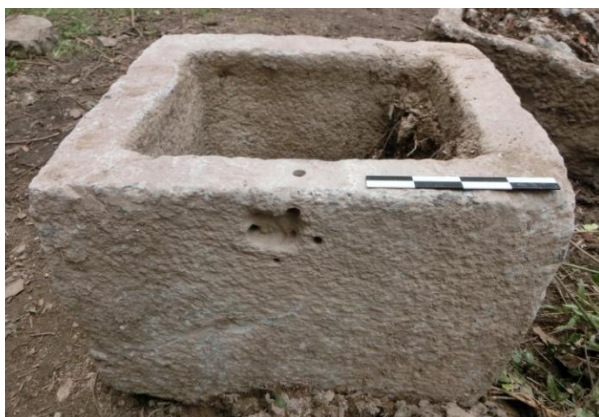
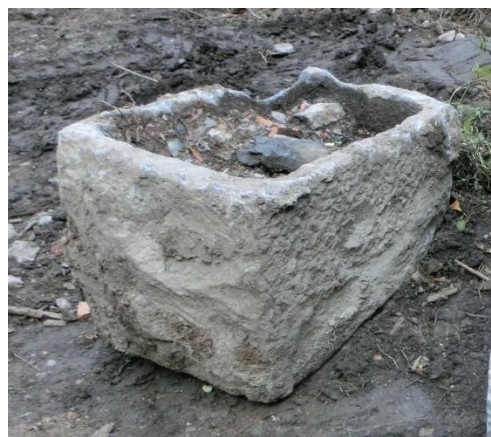
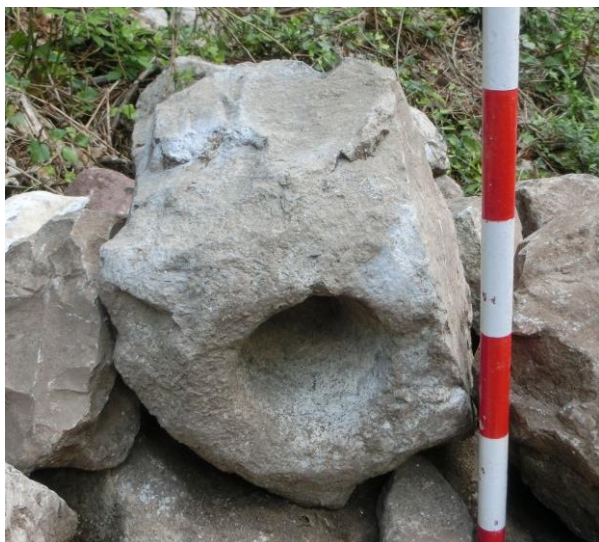
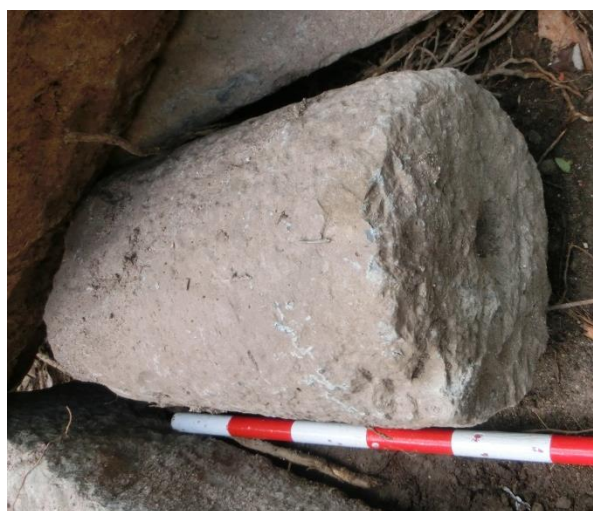
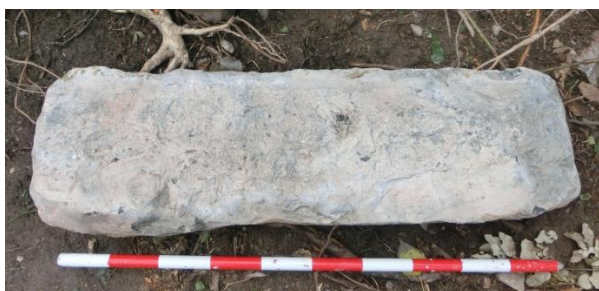
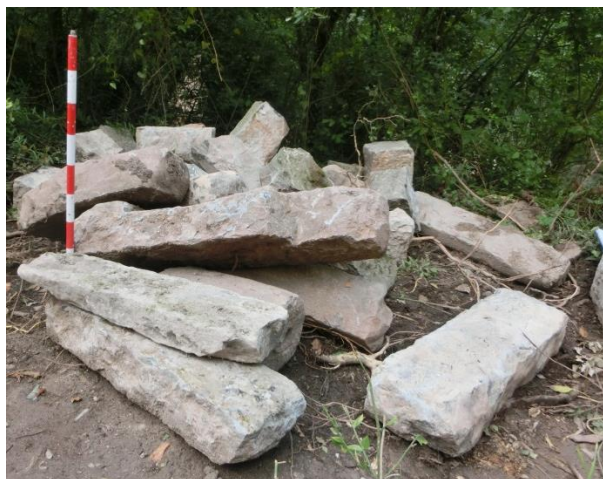
No s'ha recuperat material arqueològic durant la intervenció. En canvi, s'han registrat diversos elements constructius que adequats per a ser reincorporats en la rehabilitació arquitectònica per tal de conservar-ne la coherència i de mantenir-los en la mateixa propietat a la que pertanyen. Es tracta de diverses pedres que han servit de llindes, de muntants de portes o finestres, cantoneres, dovelles d'arcs, una polleguera i dos abeuradors. Totes elles són de pedra calcària, local, estan ben treballades i la majoria molt ben conservades.

Figura 26. Diferents elements constructius recuperats de l'enderroc.
