Intervenció preventiva a
Sant Salvador d'Irgo de Tor

(Pont de Suert, Alta Ribagorça)

Motius de la intervenció

La intervenció es va efectuar degut a les obres de restauració i en motiu de cercar un possible absis romànic a l'est de l'església.

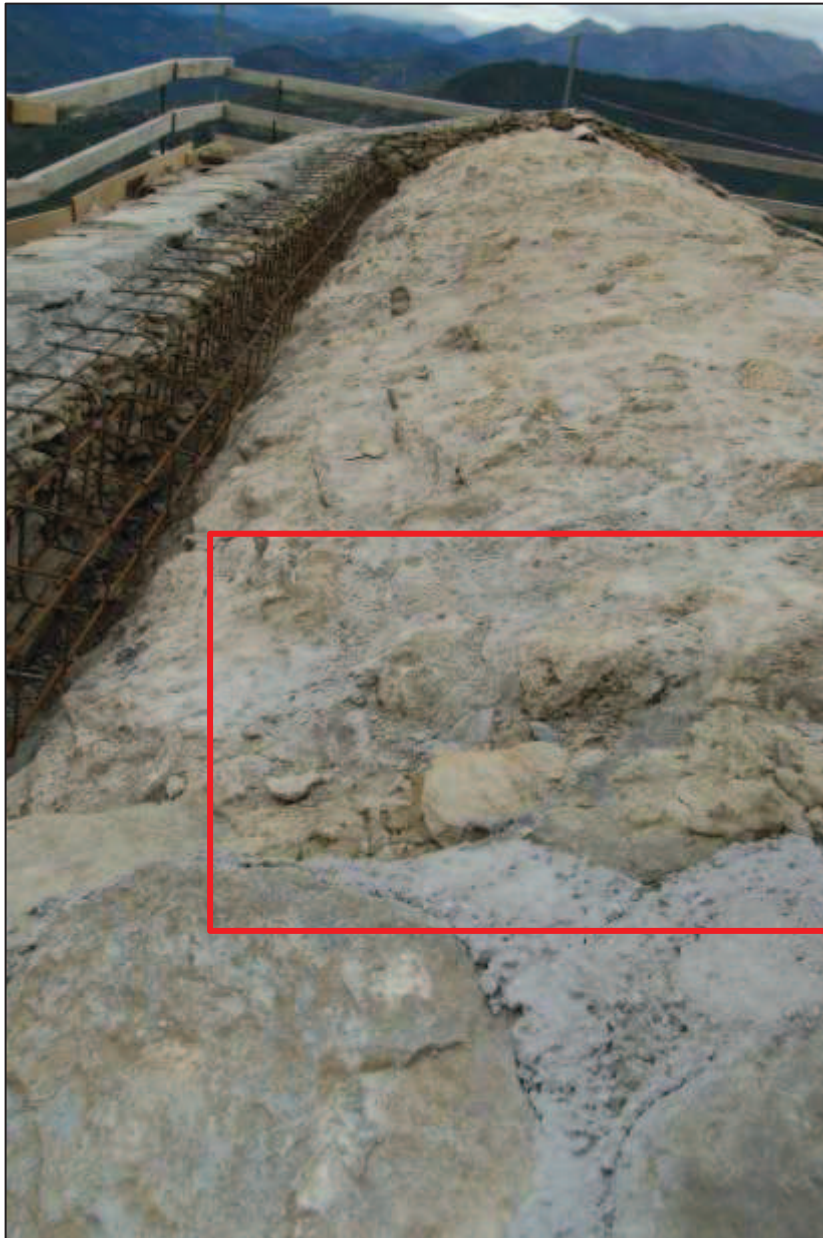
A la següent imatge podem veure la volta de canó en sentit cap a l'oest, amb la preparació del cercol de formigó.

Imatge de la volta de canó.

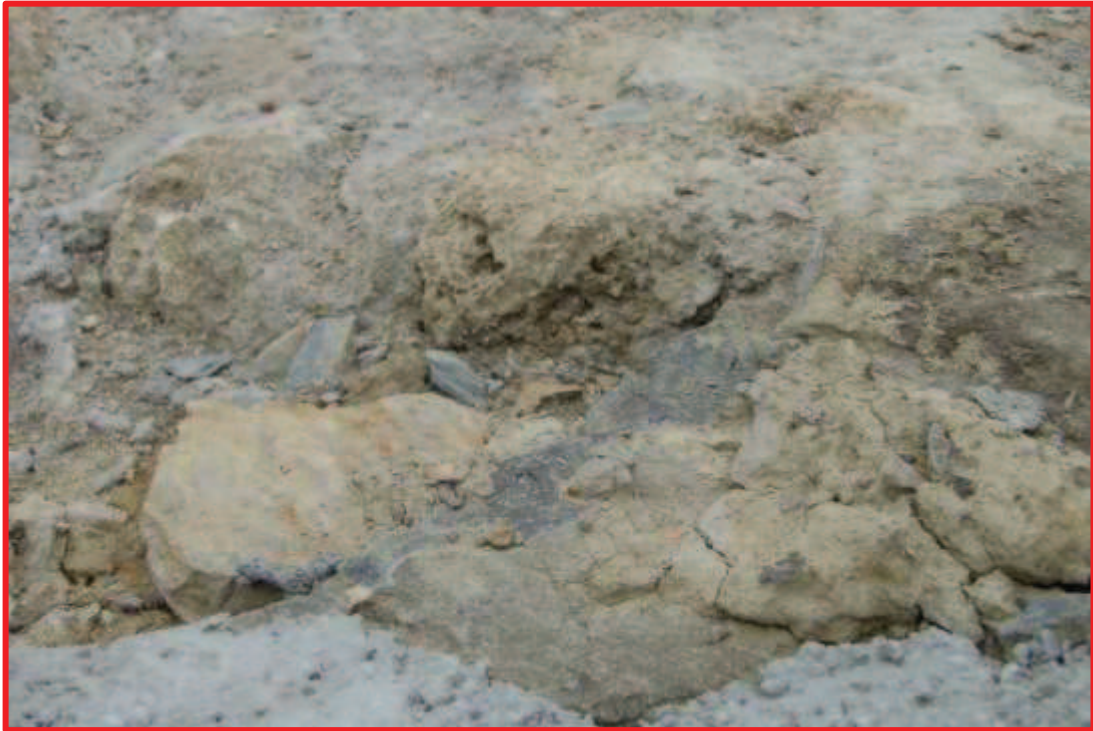
Podem veure en el detall com hi ha pedra tosca inserida.

Imatge de detall d'una pedra tosca de la volta.

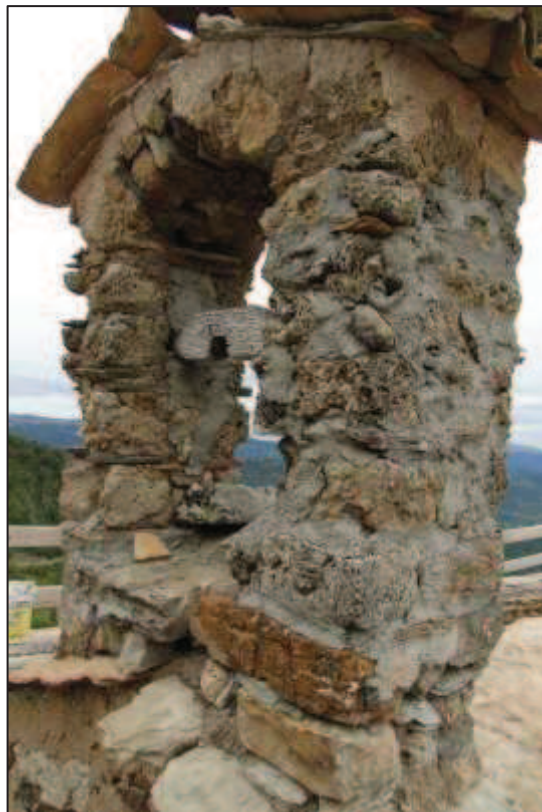
Detall del campanar amb és de pedres tosques reaprofitades en la seva construcció.

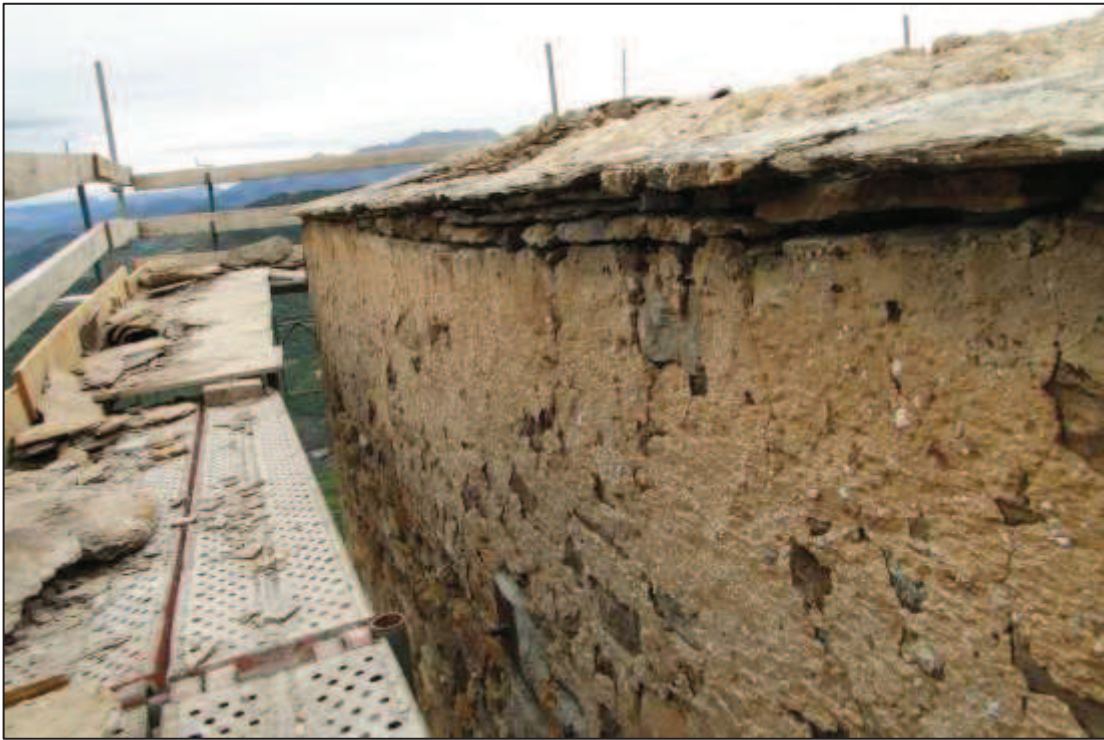
També vàrem registrar l'estat del revestiment de morter de calç en el mur de l'angle sud, on estava millor conservat. Aquest revestiment va ser tractat i protegit per un equip de restauracions d'arqueologia i pintura professionals.

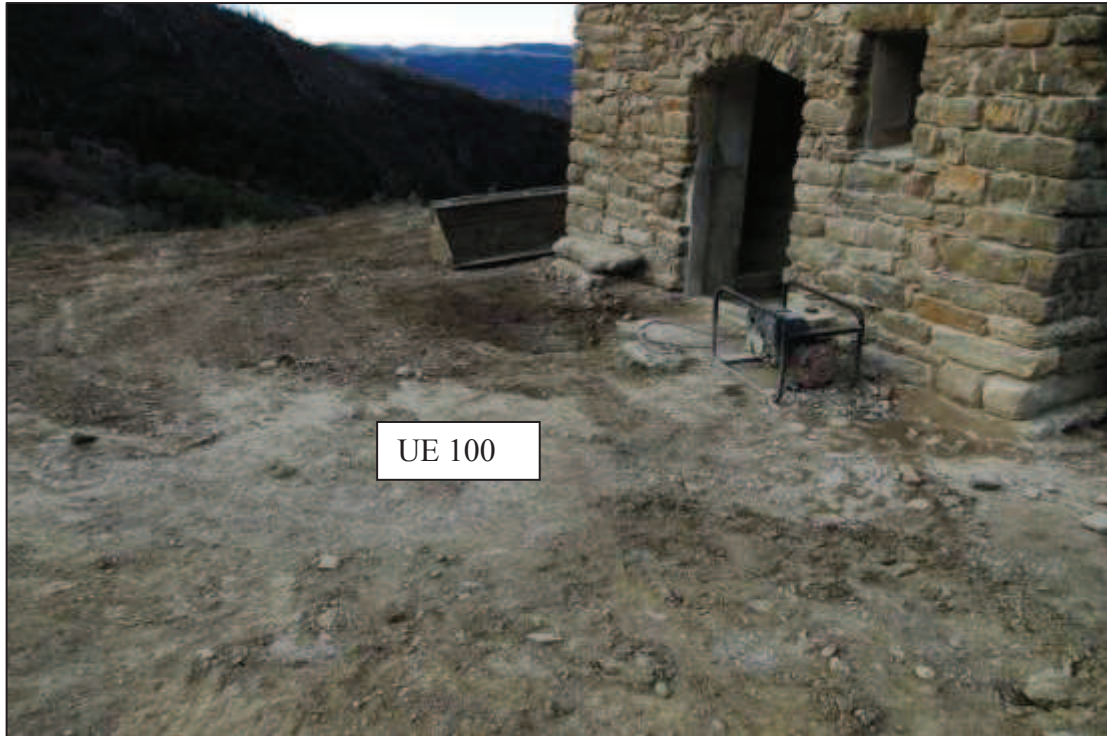
Es va obrir una extensió de 4,5m X 5m en direcció a l'est de la façana.

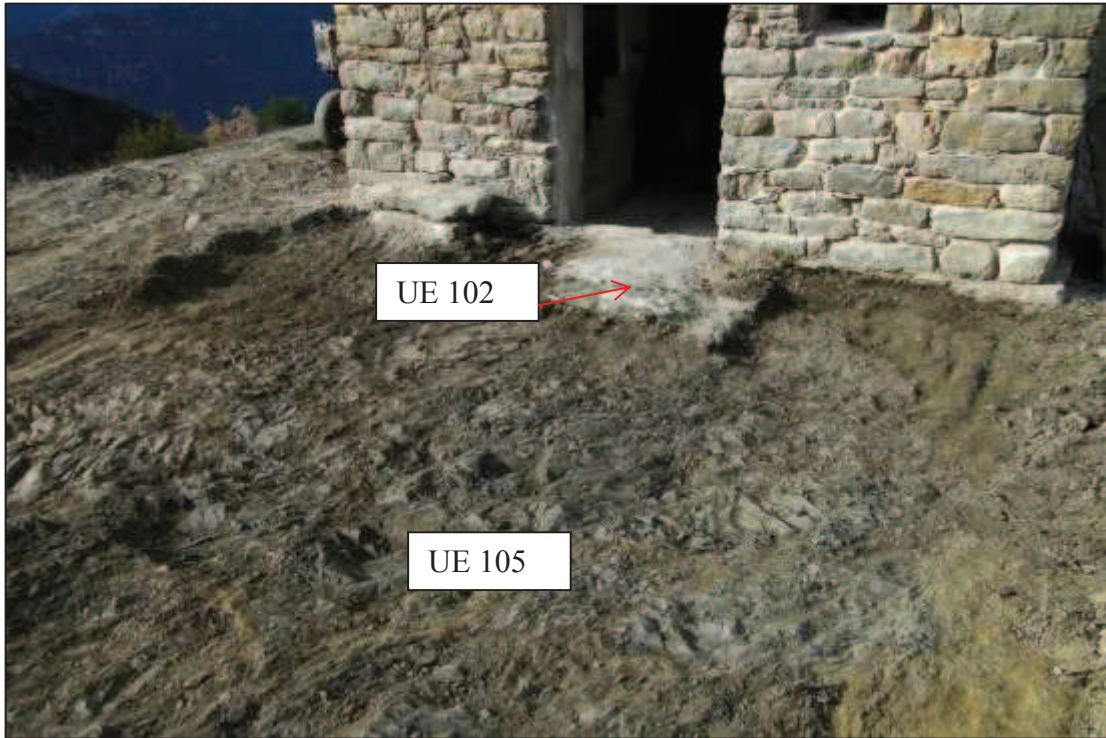
A una profunditat de 10 cm va aparèixer la roca, excepte a l'entrada on teníem diferents nivells d'us i preparació relacionats amb l'accés a l'església.

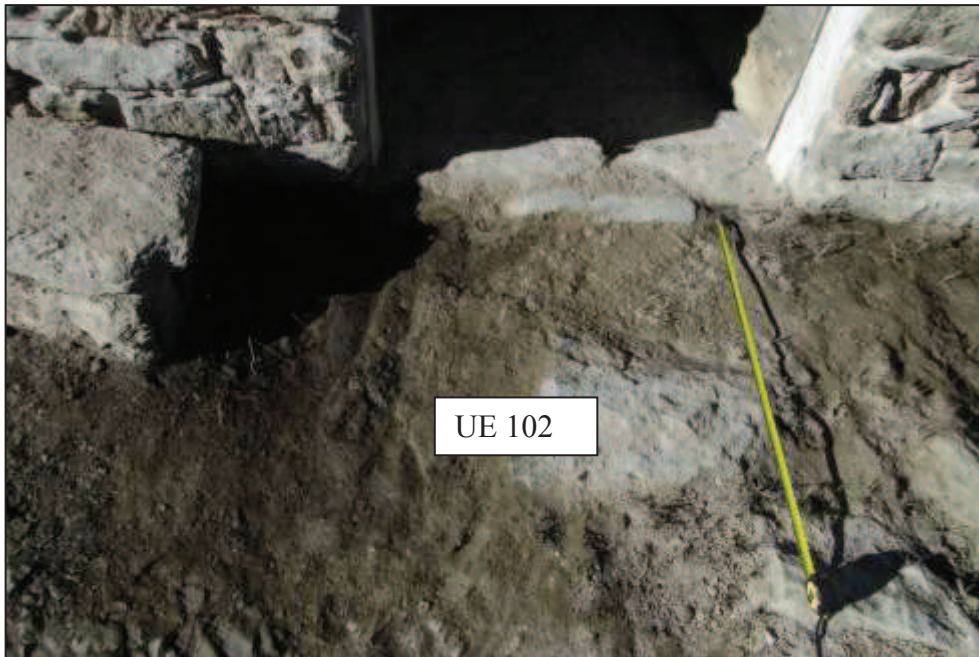
Aquí vam trobar un nivell de morter de calç blanca (UE 102) just sota el superficial (UE 100).

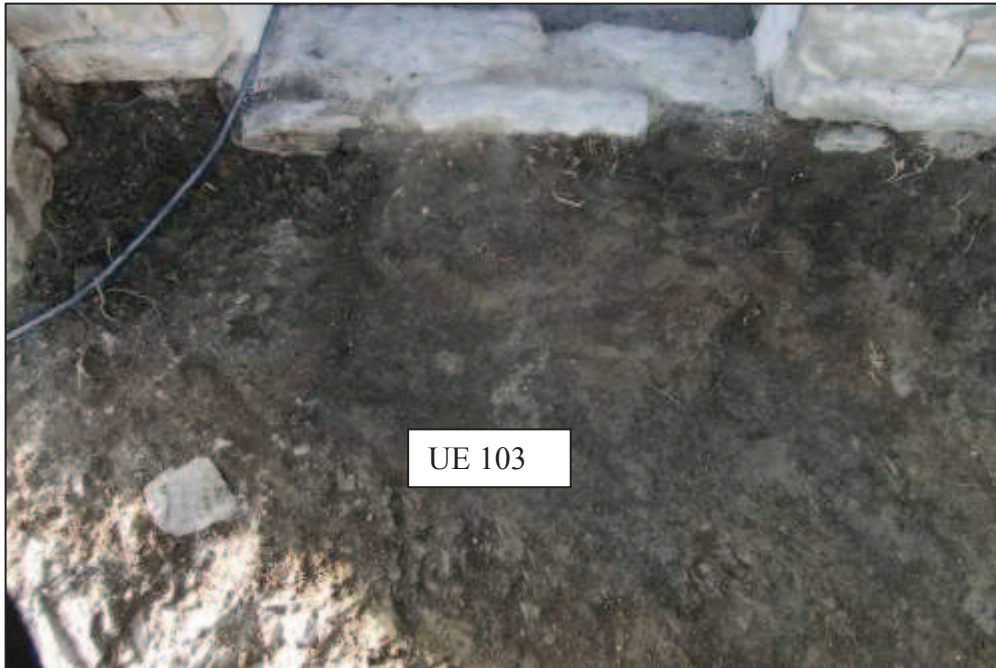
Aquest morter de calç cobria una terra argilosa orgànica i compacte de color marró (UE 103).

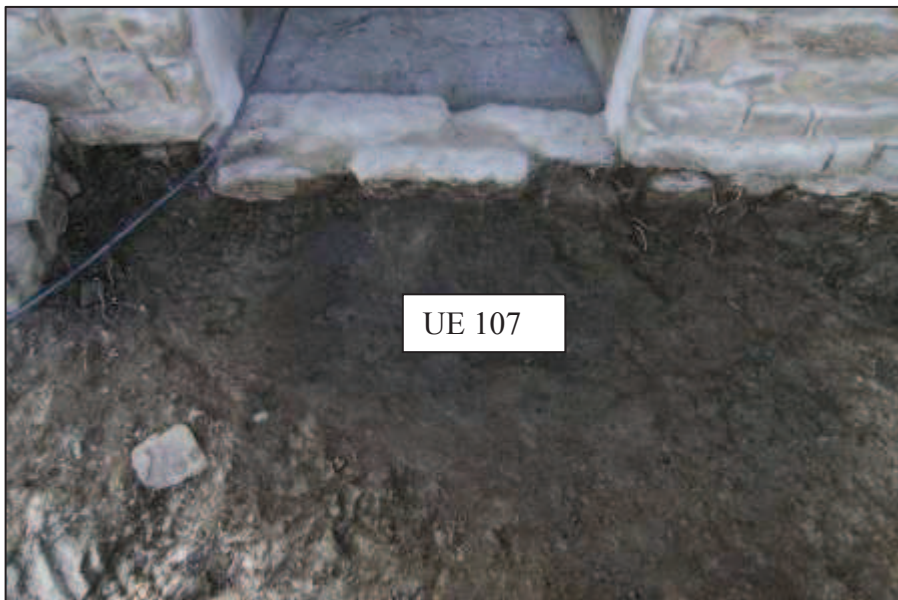
Alhora, aquest estrat cobria un nivell també argilos però d'un to més grisós (UE 104) que vam acabar interpretant com un interestrat del nivell més antic, la UE 107. Aquest nivell era igualment argilós compacte de color verd-groc i amb graves, que s'adossava al sòcol del mur i la porta. Per tant és de cronologia moderna.

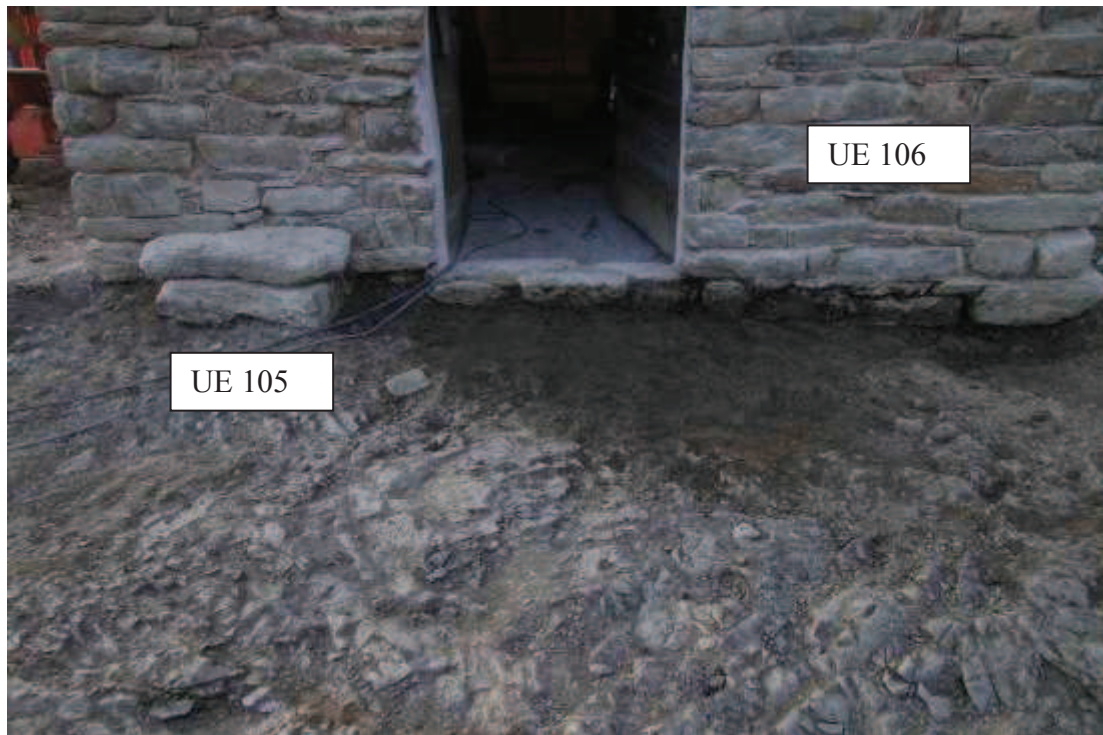
A sota veiem la imatge de tots els estrats excavats fins la roca. Tots aquests estrats han estat estèrils a nivell de materials arqueològics.

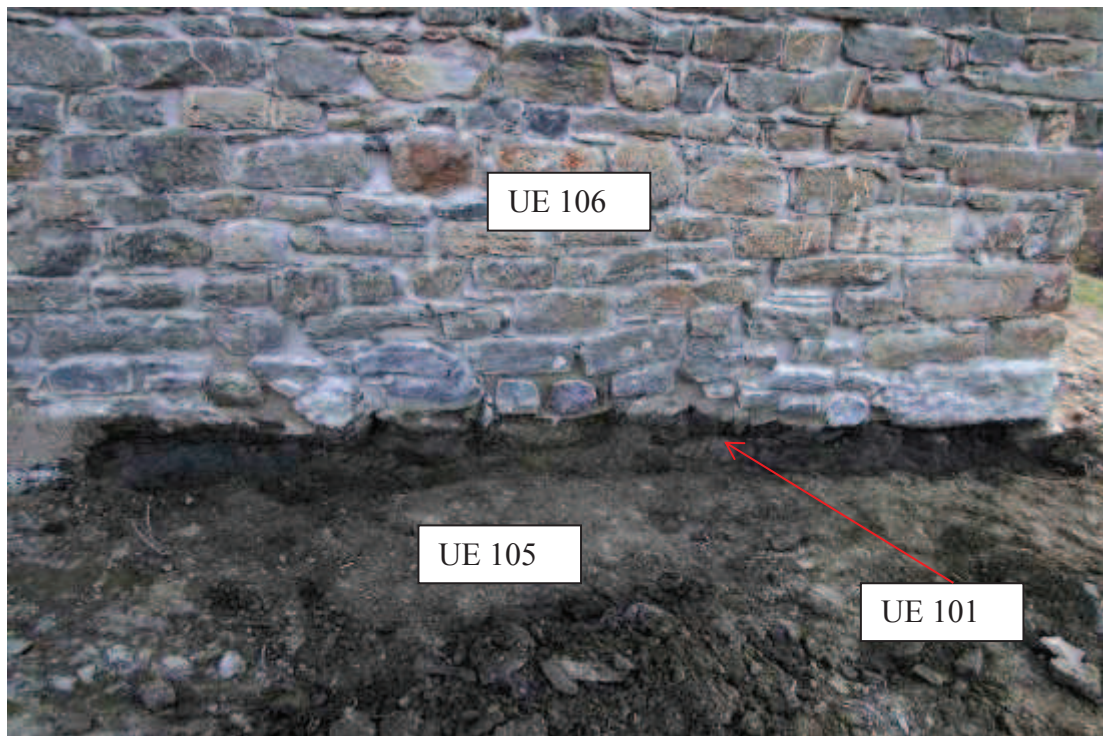
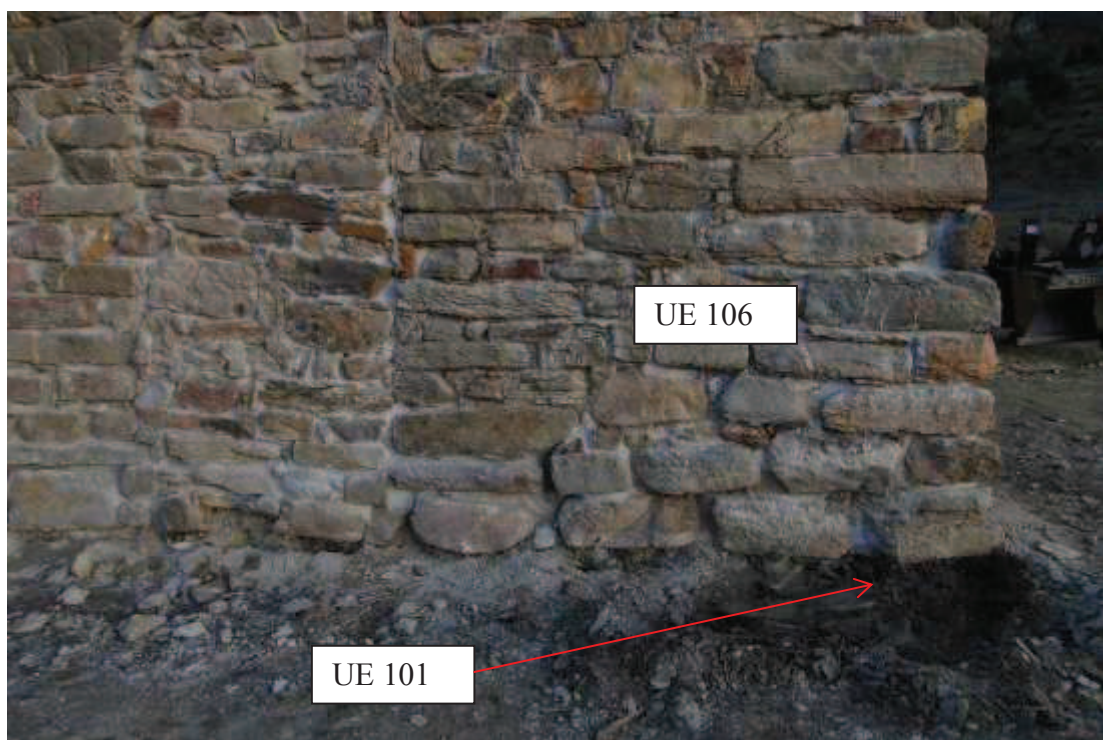
La primera va ser a l'angle nord-oest. On vam trobar que l'elevació del mur de l'església estava sobre una estrat de pedres lligades amb argila marró (UE 101), i que hem interpretat com fundació del mur. L'elevació sí que està lligada amb calç.

A l'angle sud-oest també es va realitzar una cala manual amb la mateixa relació estratigràfica: sota el mur, una fundació de pedres lligades amb terra sobre la roca natural.
