# Intervencions arqueològiques a les muralles de Tàrrrega. Recerca, recuperació del patrimoni i difusió. Els casos del carrer del Carme 31 i del portal d'Urgell

### ■ Les intervencions de l'any 2015 al carrer del Carme, 31

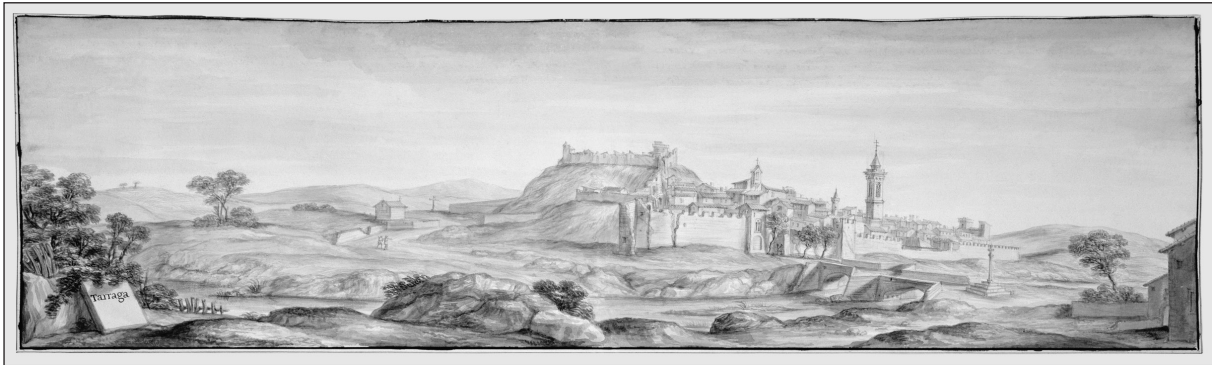
**Figura 1.** *Dibuix de Tàrrega del 1668 de Pier Maria Baldi. Es representa Tàrrega des de la banda sud-oest, de la zona del convent dels Agustins, i dibuixa en primer terme tota la muralla de la zona baixa de Tàrrega que limita amb el riu Ondara. Baldi destaca alguns dels portals i torres de la muralla que sobresurten per darrera dels habitatges de la part posterior del dibuix. Biblioteca Medicea Laurenzinana (Florència).*

L'única representació gràfica que tenim de les muralles medievals de Tàrrega és el dibuix de Pier Maria Baldi fet l'any 1668 des de la banda sud de Tàrrega (figura 1). En aquest dibuix, Baldi destaca els elements més significatius del recinte fortificat. Aquesta representació i alguns documents cartogràfics dels segles XVIII i XIX, en què es pot apreciar part del recinte fortificat, són dels pocs testimonis on tenim representades les muralles medievals.

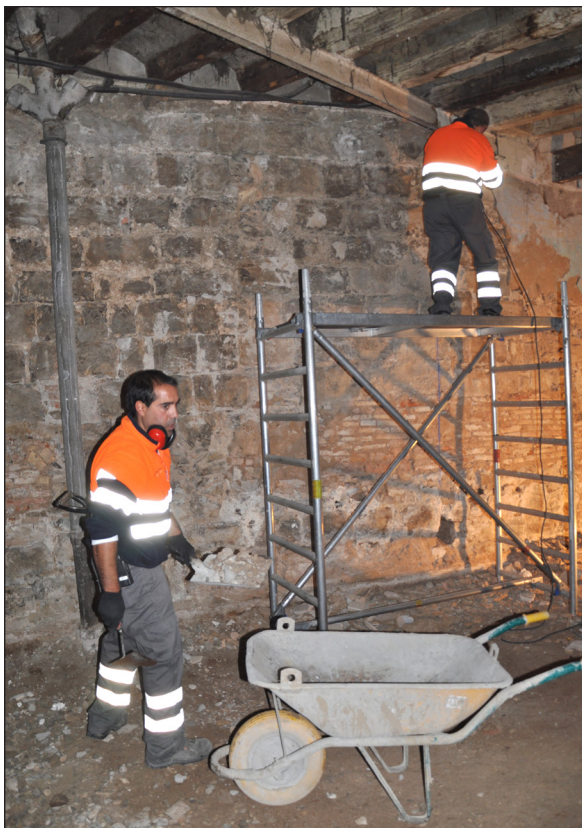
**Figura 3.** Repicat controlat de l'arrebossat de la muralla per part de la Brigada Municipal de Tàrraga amb la supervisió dels arqueòlegs del museu. Fotografia: Oriol Saula (MCUT).

Paral·lelament es va dur a terme un repicat controlat de l'arrebossat de la paret per tal de veure el parament de mur tapat per un arrebossat que s'havia fet durant el segle XX (figura 3).

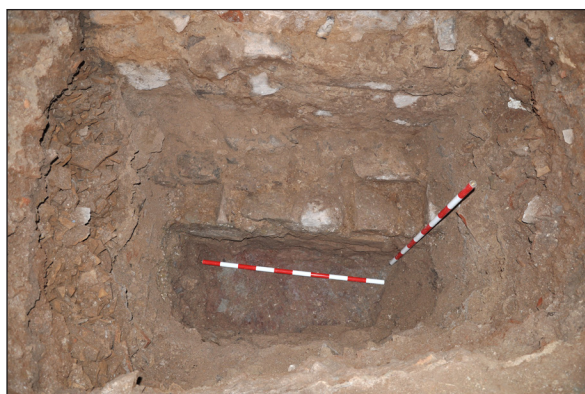
**Figura 4.** Sondeig per confirmar la identificació del mur com a muralla amb la rasa de fonamentació de la muralla excavada. Fotografia: Oriol Saula (MCUT).

10. Pel que fa a la muralla, en el sondeig s'observen tres tipus de paraments. Un tram inferior de vora 60 cm de potència visible a la part més baixa de l'estructura i que sobresurt uns 44,5 cm de la part immediatament superior, i 56 cm de l'alçat o parament vist de la muralla. La part baixa correspon a la banqueta de fonamentació. Una part estaria dins de la rasa de fonamentació i una altra sobresurt i podria haver quedat a la vista uns 19 cm o 20 cm en relació amb un possible fossat. S'ha identificat

com a UE 1007. Aquest tram inferior sembla que tingui algunes pedres arrencades de la cota superior, potser en relació amb la formació del nivell d'ús o paviment UE 1006. Segueix una paret amb el parament irregular (molt emmascarat per arrebossats posteriors), que sobresurt uns 15 cm de la muralla superior i té una altura de 52 cm (UE 1005). Al damunt hi ha la resta de la muralla (UE 1004), que recula respecte a aquesta mena de segona banqueteta i presenta un parament regular en pitjor estat de conservació a les filades inferiors (figura 4).

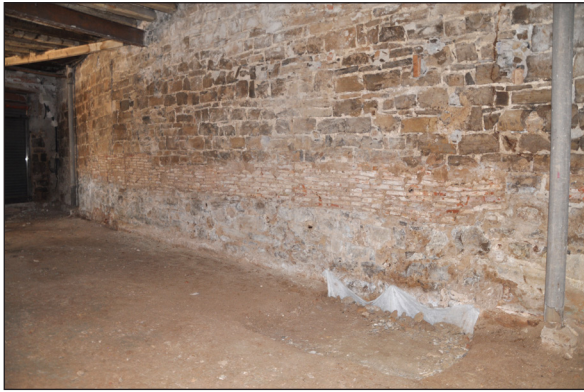
**Figura 5.** Pany de la muralla del segle XIV conservat en alçat, descobert al carrer del Carme, 31, durant les obres de la clínica dental Enèresi. Fotografia: Oriol Saula (MCUT).

El tram de muralla netejat i documentat mesura 12 metres i escaig de llargada i a la planta baixa de l'edifici es veu, des del nivell actual fins a les bigues del sostre, una altura de 3,61 metres. Si a aquests 3,61 metres hi sumem la muralla visible en el sondeig arqueològic (97 cm fins a la banqueta de fonamentació i 60 cm visibles de banqueta de fonamentació), arribem a una altura total (a la planta baixa) de 5,18 metres (4,58 metres, si hi restem la fonamentació). A aquesta altura parcial s'hi hauria de sumar l'alçat de la primera planta de l'edifici, que va ser repicat i netejat amb posterioritat a la nostra intervenció. La muralla està feta amb pedra calcària lacustre (possiblement de la zona del Pedregal i del Talladell) tallada en blocs regulars de mides variades, disposades en filades regulars. Les pedres estan lligades amb morter de calç de color blanquinós amb presència abundant de grava petita visible a les juntes. En alguns punts s'observen forats fets per diferents obres i usos (figura 5).

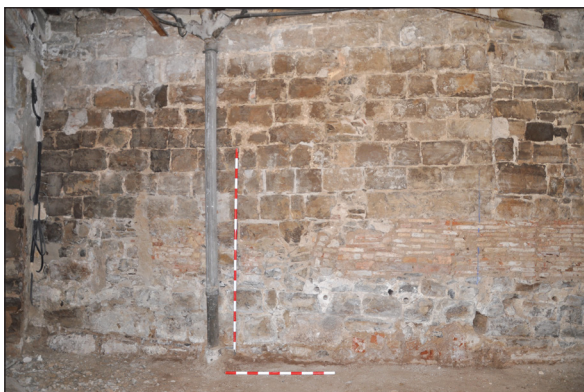
**Figura 6.** Tram de la muralla més proper al desaparegut portal de Falcó o del Carme, que presenta una factura més acurada i més ben conservada que la resta. Fotografia: Oriol Saula (MCUT).

En la muralla s'ha pogut constatar un primer tram d'uns 4,50 metres de llargada, més proper al carrer del Carme, on la muralla presenta una factura més acurada. El parament presenta filades regulars de 20 cm a 25 cm

d'altura amb carreus de pedra calcària tallats de forma regular, on predominen les amplades entre 35 cm i 40 cm, tot i que hi ha pedres d'amplades més petites i també més grans. Aquest parament més acurat, que acaba amb una línia molt marcada en la distància esmentada de 4,50 respecte a la paret de la façana actual de la casa, podria tenir relació amb la immediata del portal (portal de Falcó, posteriorment conegut amb els noms de portal de Cervera i del Carme) i que fos la primera part que es construís (figura 6).

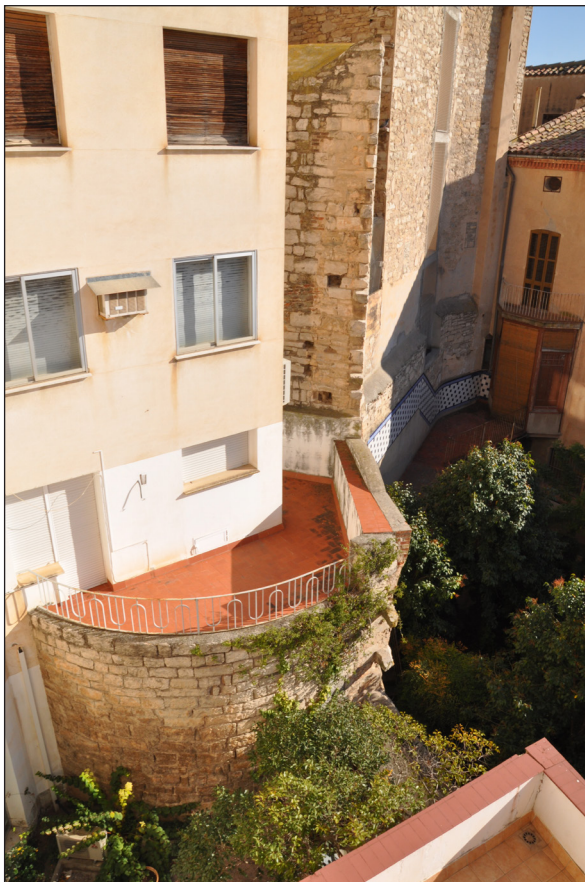
**Figura 7.** Restes de la torre semicircular de l'antic Banc Popular que estava situada a l'angle de la muralla que ve de la plaça del Carme i d'aquí baixa per darrera de les cases de l'avinguda de Catalunya en direcció oest. Fotografia: Oriol Saula (MCUT).

segur que la muralla continua en direcció nord cap a la torre semicircular del Banco Popular (figura 7) i que la part posterior d'aquest edifici, on no s'ha actuat, pot presentar la muralla en una altura important.

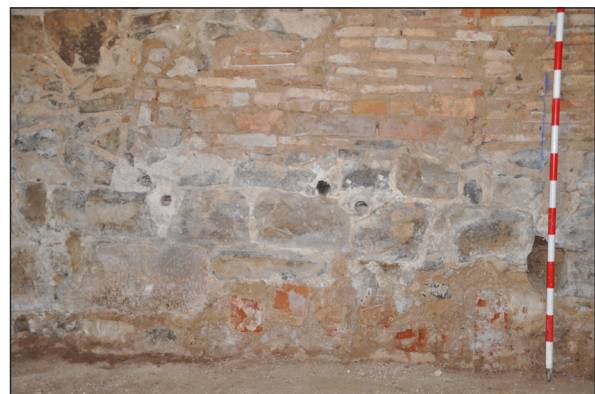
**Figura 8.** Detall dels forats per inserir-hi pals de fusta per lligar-hi èquids. Per damunt, la reparació feta amb maó per tapar els forats de les bigues del sostre desaparegut. Fotografia: Oriol Saula (MCUT).

té, sens dubte, relació amb la reparació de maó feta a una altura superior respecte als forats per a la subjecció de cavalleries, i que també trobem al mur oposat. Un cop tretes les bigues del sostre del pis que separava la quadra inferior de l'entresol es van veure obligats a fer la reparació esmentada, que es pot veure a 90 cm d'altura del nivell actual del local.

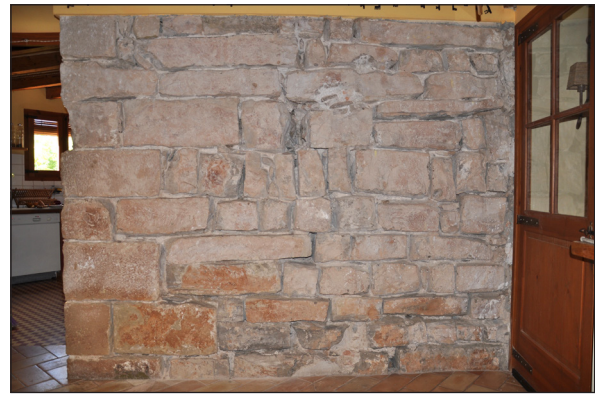
**Figura 9.** Tram de la torre documentat al carrer Pou del Gel, 6, a l'altura del primer pis de la casa. Fotografia: Oriol Saula (MCUT).

A principis de l'any 2017 es van iniciar les obres de repavimentació i canvi de clavegueres i serveis del carrer d'Urgell. Des del Museu Comarcal de l'Urgell es va fer un seguiment d'aquestes obres. A l'entrada del tram antic del carrer d'Urgell, per la banda oest, es va acordar amb l'Ajuntament fer una intervenció arqueològica per tal de buscar si es conservaven restes del portal d'Urgell, del qual existien indicis que es pogués conservar, ja que s'havien documentat trams de la muralla al carrer veí del Pou del Gel i part de dos paraments en alçat d'una torre del portal al carrer del Pou del Gel número 6 (figura 9).

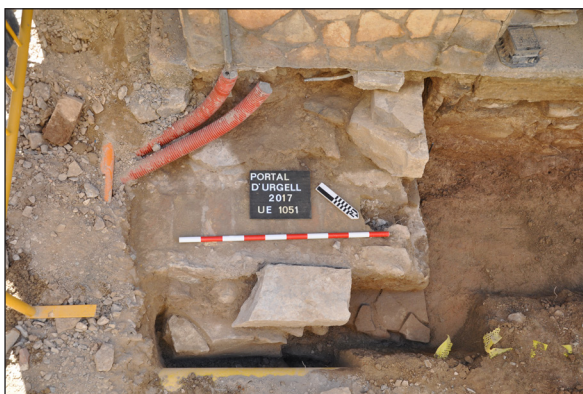
**Figura 11.** Detall del muntant del portal del segle XIV, de la banda esquerra del carrer. Fotografia: Oriol Saula (MCUT).

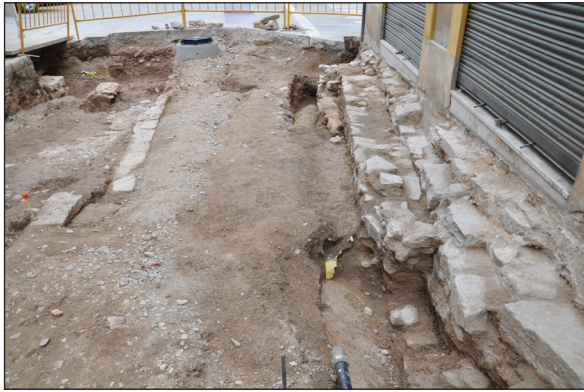
**Figura 12.** Restes conservades de la torre del XIV de la banda dreta del portal, per sota de la casa de la família Roca Valls (cal Clavetaire). Fotografia: Oriol Saula (MCUT).

plaça d'Urgell núm. 8 i fa xamfrà amb el carrer d'Urgell (UE 1030), fet el 1889 (figura 12). De la paret de la torre tan sols es veu una llargada de 5,60 metres (que cal suposar que arribaria vora els 6 metres si comptem la part que queda per sota la nova casa i que l'angle de la casa actual que s'hi sobreposa i que coincideix amb el muntant del segon portal recula 1,20 metres respecte a l'altra torre i que, per tant, la torre de la banda dreta seria aquesta distància més curta que l'oposada). Pel que fa a la cara superior tan sols s'observa una amplada de 50 cm vora el muntant 1033, i es redueix a 0 a mesura que s'atansa al muntant oest del segon portal UE 1032, ja que la paret del finals del segle XIX de la nova casa de la família Roca Valls no està alineada amb la paret de la torre i recula uns 50 cm per l'extrem est, a fi de regularitzar les mides del nou tram de carrer resultant de l'enderrocament del portal el 1888-1889. La paret de la torre UE

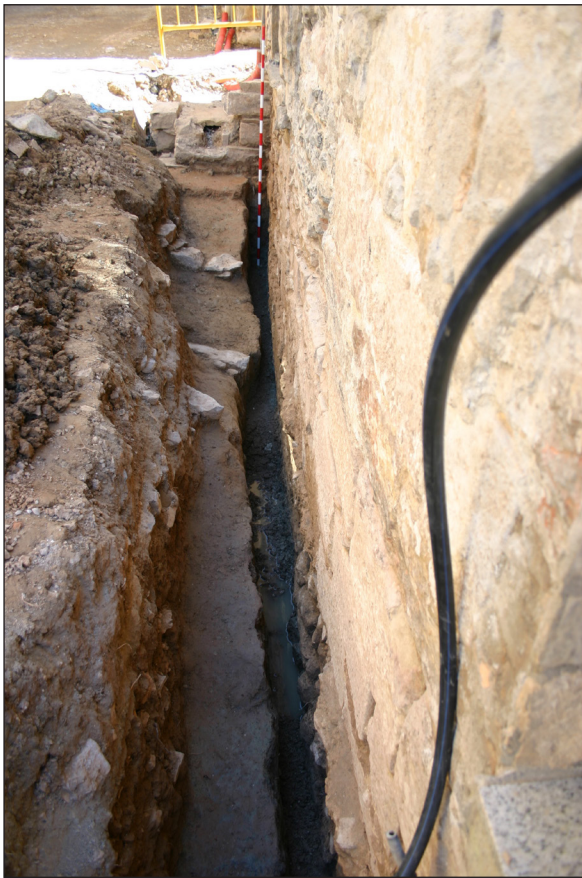
**Figura 14.** Rasa de fonamentació del mur UE 1022 de la torre del segle XIV, de la banda esquerra del portal. Fotografia: Anna Colet (MCUT).

Pel que fa a la rasa de fonamentació de la paret UE 1022 de la torre esquerra del portal, presenta una amplada que oscil·la entre els 20 cm i 15 cm d'amplada (figura 14). La rasa tallava l'estrat de llims UE 1090, les margues naturals 1096 i una canalització que tractarem més endavant. La fondària supera el mig metre de potència, tot i que no ha estat possible arribar-hi al fons, atesa la dificultat per excavar-la. El sediment que reomplia la rasa (UE 1092) presentava materials que podem adscriure al segle XIII i primera meitat del XIV, anteriors al moment de construcció de les muralles de Pere III (1366-1370).

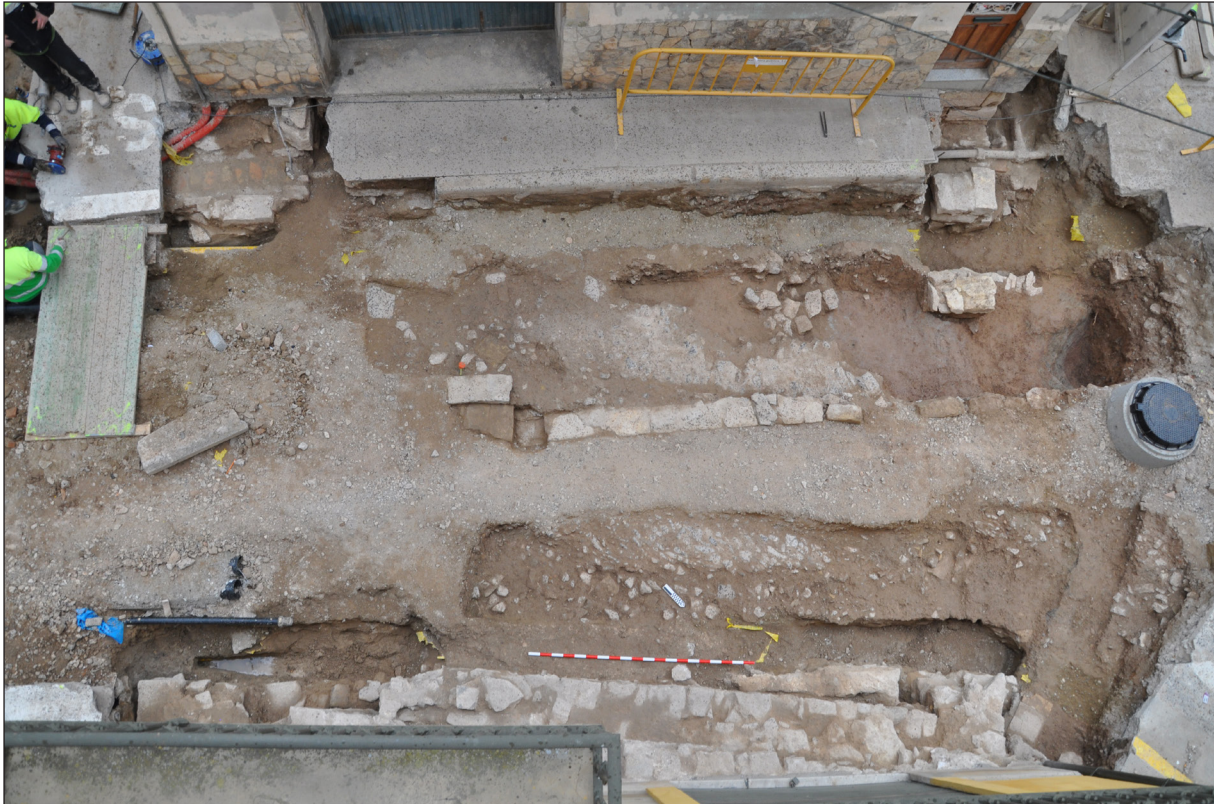
**Figura 15.** Imatge aèria de l'excavació, en què s'observen les restes dels dos portals, els paraments laterals de les dues torres i el nivell de paviment de còdols UE 1027. Fotografia: Oriol Saula (MCUT).

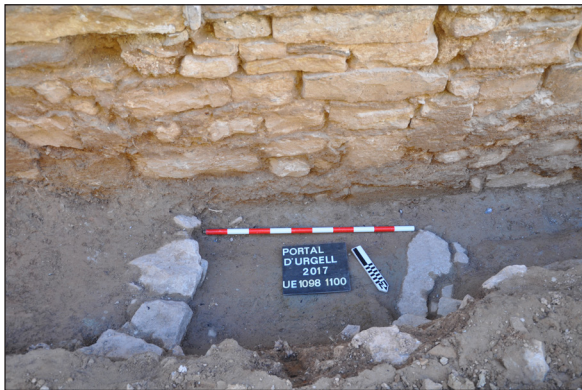
**Figura 16.** Canalització possiblement de rec anterior a la construcció de la torre de la banda esquerra del portal. Fotografia: Oriol Saula (MCUT).

ques de cronologia medieval anteriors a finals del XIV (UE 1102). La seva presència ens indica l'existència d'elements urbans anteriors a la construcció del portal, que es veuen afectats o modificats per la construcció de les noves muralles.

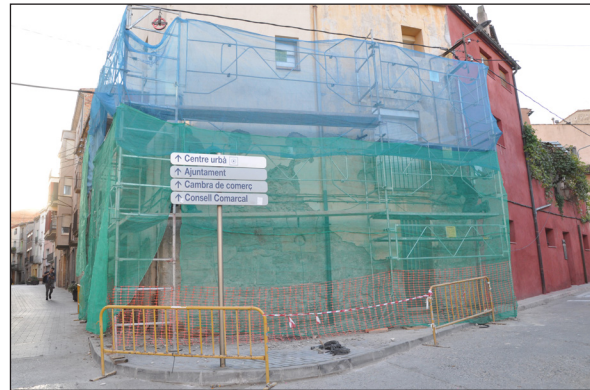
**Figura 17.** Repicat de l'arrebossat modern de les cares oest i nord de la torre de la banda esquerra del portal d'Urgell. Fotografia: Oriol Saula (MCUT).

Primerament, es va fer un repicat de la part baixa de la façana del carrer d'Urgell i de la plaça d'Urgell d'una de les dues propietats. Aquesta comprovació va donar uns resultats sorprenents, ja que el parament exterior de la torre es conserva en altura i presenta bona part de les pedres repicades ben escairades que al-

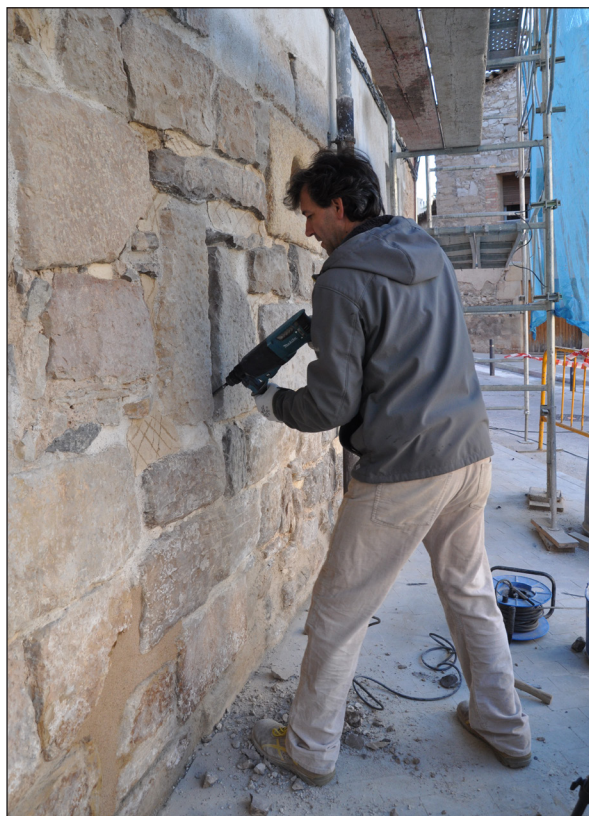
**Figura 18.** Espitlleres de la torre en procés de restauració per part d'Albert Gaset. Fotografia: Oriol Saula (MCUT).

pitllera situada en una cota lleugerament superior i desplaçada més cap a la zona central de la paret. Aquesta segona espitllera presentaria una obertura circular de 25,5 cm de diàmetre, feta en un sol carreu sota l'espitllera vertical (formada per l'aproximació de dos carreus que obren cap a l'interior de la torre), conservada només al tram inferior (figura 18). El forat circular de la nova espitllera ens marca una cronologia de segona meitat del segle XV i el segle XVI i ens indica una adaptació de les defenses de Tàrraga en relació amb l'ús d'armes de foc. La resta de la façana presenta dues portes modernes a nivell de planta baixa i un balcó i dues finestres (una de tapiada) a la planta primera. L'actuació ha permès verificar l'ús de la tàpia en un moment ja inicial de la construcció per als paraments centrals de la part mitja de la torre, a partir de la cota de 3 metres de l'actual nivell de carrer i de vora 4 metres respecte a l'inici del fonament. Aquest fet es pot constatar a les dues parets on s'ha fet l'actuació, i és a

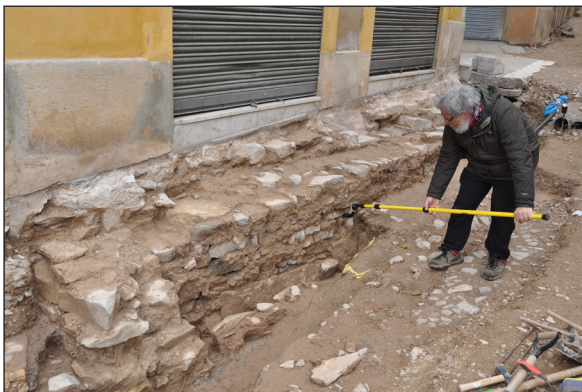
**Figura 19. Procés de captura d'imatges per part de Josep Giribet de les diferents seqüències estratigràfiques i estructures de l'excavació. Fotografia: Oriol Saula (MCUT).**

Durant les excavacions que es van realitzar al carrer d'Urgell de Tàrraga, per documentar les restes del portal, es van documentar les diferents fases de l'excavació amb la tècnica de la fotogrametria (figura 19), a banda dels mètodes tradicionals de dibuix de plantes i seccions sobre paper mil·limetrat. El 4 de febrer del 2017 es va fer la primera captura d'imatges, sota la pluja, utilitzant una càmera GoPro5 amb un pal extensible de 2 m. Es van fer un total de 107 fotografies.

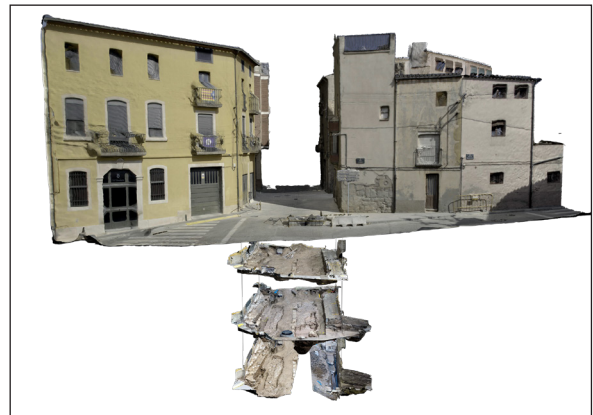
**Figura 21. Compilació estratigràfica a Sketchfab: <https://skfb.ly/6qPFs>. Imatge: Josep Giribet.**

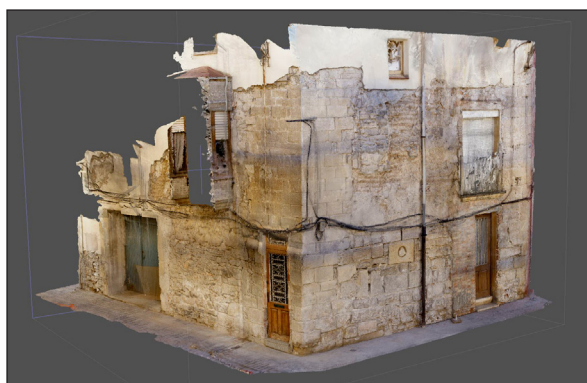
**Figura 22.** Model 3D de la torre amb la bastida esborrada de la imatge original. Imatge: Josep Giribet.

En la segona fase de la intervenció, centrada en el repicat de l'arrebossat modern de les dues façanes que presumiblement formaven part d'una de les dues torres del portal, per tal de documentar en alçat les restes de la torre també es van documentar els paraments amb la tècnica de la fotogrametria. Aquesta operació que va ser complexa, atesa la presència de la bastida que tapava parcialment les dues façanes de la torre. Aquesta problemàtica va requerir la realització d'un total de 650 fotos amb una càmera Sony A7RII (figura 22). El model 3D interactiu, amb les restes de bastida eliminades, es pot veure a Sketchfab: <https://skfb.ly/6uCPt>

A partir d'aquest model es va crear una projecció ortogonal fotogràfica (ortofoto) de gran resolució i precisió mètrica de +/- 1 cm, que es pot veure a la plataforma GigaMacro: <https://goo.gl/urxG57>.

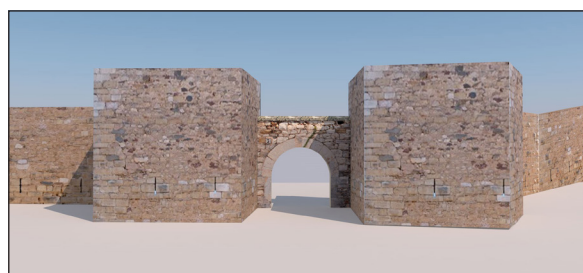
**Figura 23.** Simulació aproximada, de caire divulgatiu, del portal d'Urgell del segle XIV. Imatge: Josep Giribet.

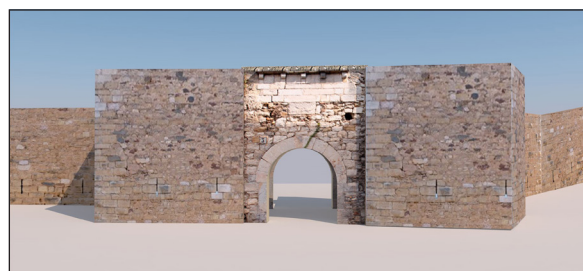
**Figura 24.** Simulació aproximada, de caire divulgatiu, del portal d'Urgell a finals del segle XV-XVI. Imatge: Josep Giribet.

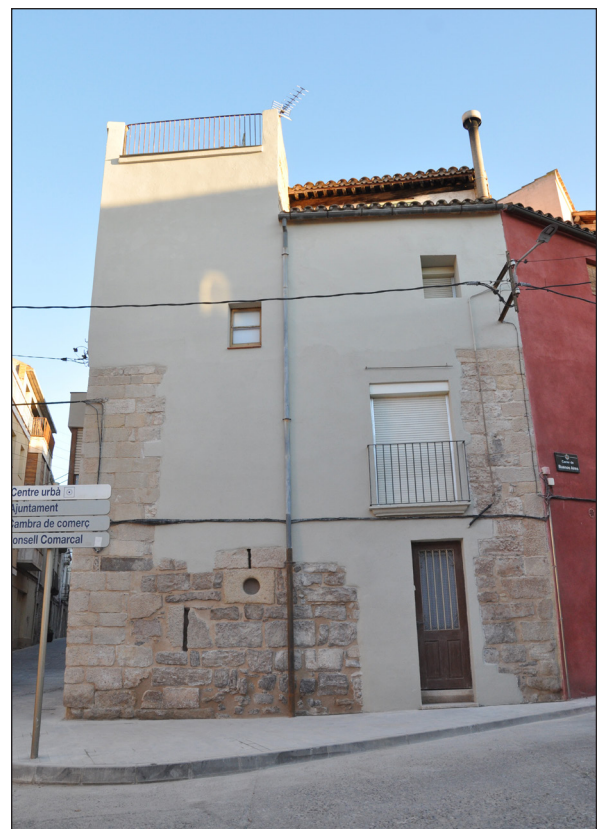
**Figura 26.** Torre esquerra del portal d'Urgell un cop finalitzada l'actuació de restauració i adequació.
