MINOA Arqueologia i Serveis SL

Memòria de la intervenció arqueològica a La DOMUS DEL PI

(Vilanova de Sau, Osona).
Campanya de 2009

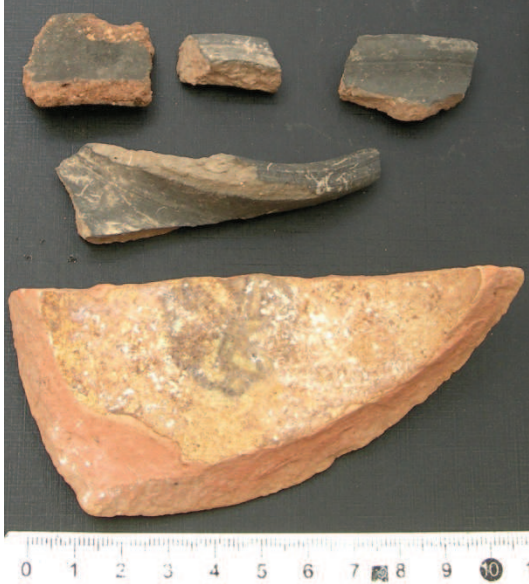
Fig. 4: Materials de la ue 3011

Com sol ser usual en els jaciments medievals d'àmbit rural, la ceràmica estannífera de cronologia ben coneguda, en aquest cas pisa pintada en verd i manganès, és una excepció en el cas de la domus del Pi i en la campanya de 2009 només se'n van recuperar 4 fragments, un dels quals recuperat fora del seu context cronològic (a la ue gairebé superficial 1003). Els altres 3 fragments però, corresponen a contextos d'amortització de finals de l'època medieval: El fragment DP·3011·1, amb la capa d'estany ben deteriorada i una decoració floral en verd i motat, trobat dins d'un dels retalls ovalats de l'Habitació Oriental i que anava acompanyat de 12 fragments de ceràmica grisa (v. fig. 4); el fragment DP·1028·3, corresponent a la vora d'un plat (v.

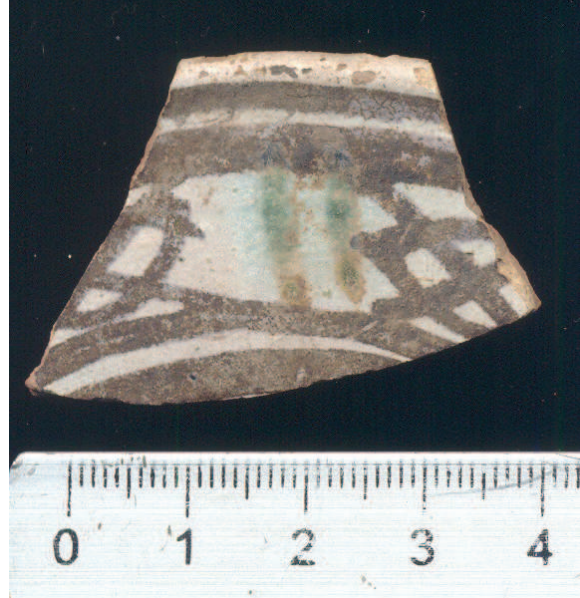
Fig. 5: Fragment de la ue 1028

fig. 5) i que era l'únic fragment de ceràmica fina entre un conjunt de ceràmiques grises i oxidades de l'amortització de l'Habitació Sud-Est ue 1028; i finalment un fragment informe decorat amb quatre línies de manganès que fou recuperat en solitari de l'estrat superior d'amortització del fossat defensiu a la cala Est.

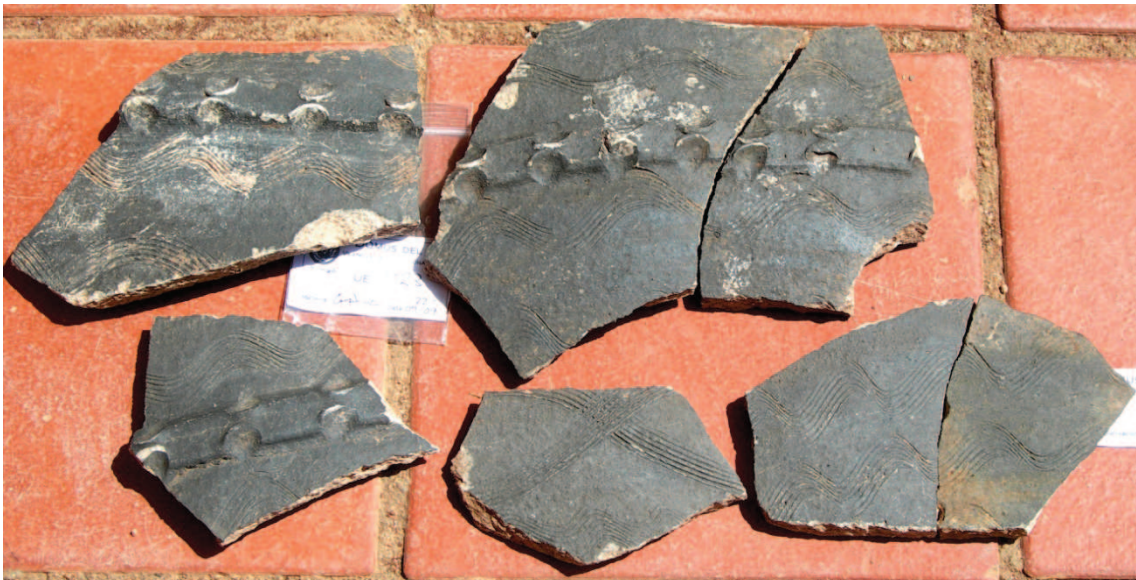
Fig. 6: Set dels fragments del vas A, probablement una tenalla de cronologia moderna.

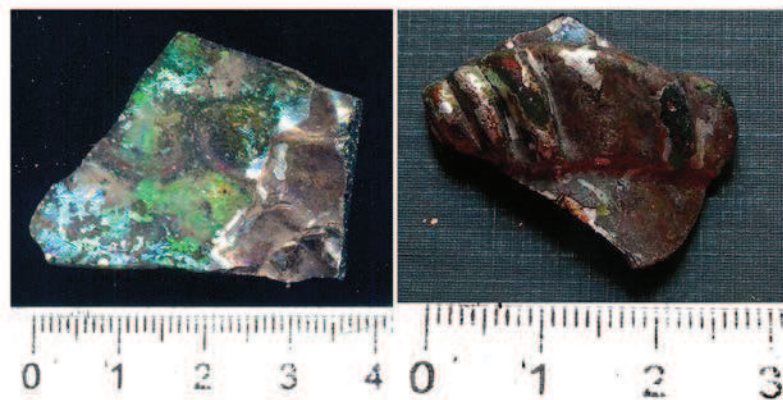
Figura 7: Fragments de vidre de les ue 1028 i 1029.

S'han recuperat un total de 47 fragments de vidre a la campanya de 2009, molts dels quals corresponen a formes modernes i inclús contemporànies en els estrats superiors (ampolles de vi i algun porró). Els que es poden considerar medievals són dos fragments dels estrats d'amortització de l'Habitació SE, tots dos informes i d'una coloració blau-verdosa (fig. 7). El primer fragment, de la ue 1028, presenta uns relleus de contorn ovalat i fons còncav a la part exterior mentre que l'interior és més llis. El segon fragment deu correspondre a un aplic en relleu a la zona del coll d'una ampolleta. Pel context en què van aparèixer, han de ser datats en el s. XV.

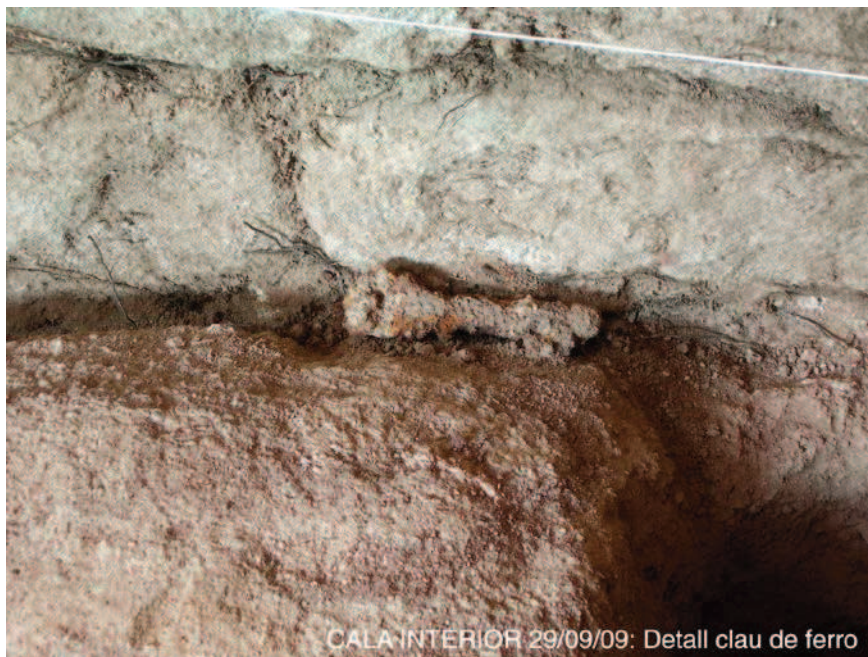
Fig. 8: La clau DP-2019-1 en el lloc on fou trobada.

Els objectes metàl·lics no van abundar gaire en el registre estratigràfic. Es van recuperar 16 objectes de ferro, 5 de bronze i 2 bales de plom. Entre els objectes de ferro destaca per la seva singularitat una clau de porta trobada a tocar del mur nord a l'interior de la domus, dins la trinxera de fonamentació ue 2042 i colgada pel sediment del paviment de terra batuda de la fase III ue 2019 (fig. 8). L'objecte, tot i està recobert amb una capa d'òxid, és reconeixible com a clau, d'uns 12 cm de longitud, amb l'anella de l'agafador i l'extrem amb les dents. Estratigràficament es troba sobre el primer sòl de circulació de la domus (el nivell d'ús 2041) i cobert pel segon paviment de terra batuda ue 2019, amb la qual cosa podria tractar-se d'una clau de la primera fase de funcionament de l'edifici (fase II), però també es podria tractar d'un amagatall dins les fases III i IV.

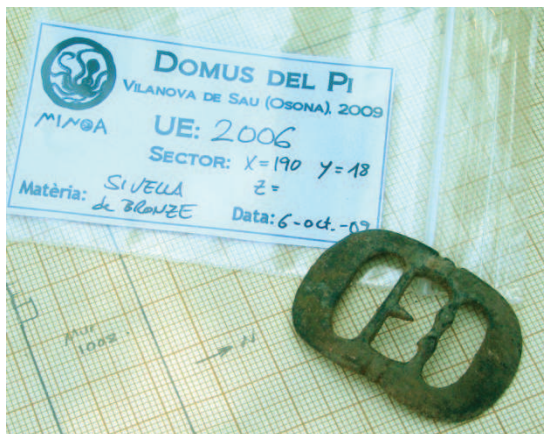
Fig. 10: Sivella de bronze de la ue 2006

A l'interior de l'edifici i en el context del paviment ue 2006 (en aquest cas a prop de la porta de la domus i sobre el sòl de terra bauda ue 2019) es va trobar una sivella de bronze (DP·2006·2, fig. 10) en molt bon estat de conservació i que per les dimensions podria correspondre a un sarró o bandolera. Ja en l'estrat de preparació de l'enllosat 2003, la ue 2004, es va trobar un botó de puny en bronze amb pedres de pirita tallades poligonalment (DP·2004·1, fig 11). En el mateix estrat es va trobar un picarol de bronze i un botó.

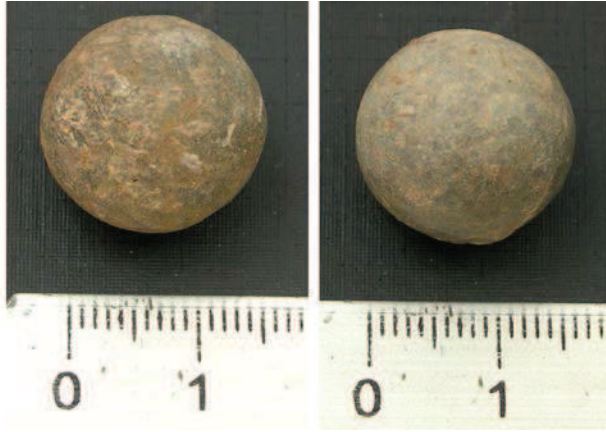
Fig. 12: Bales de plom DP-2004-3 i 3006-2

Les dues bales esfèriques de plom (v. fig. 12) són exactament del mateix diàmetre, 16,5 mm i es van trobar en dos estrats diferents: la primera en la ue 2004 a l'interior de la domus i que marca l'inici de la fase V a finals del s. XVIII/principis del XIX i l'altra a la part superior de la ue 3006, l'estrat d'arranjament de l'enderroc de l'Habitació Oriental que s'ha datat en la fase de recuperació de la zona del pati des del s. XVII. Corresponen al tipus de munició de mosquet o fusell habitual en època moderna. Es tracta d'una arma d'avantcàrrega en què el calibre del canó era una mica més ample

que el diàmetre de la munició, la qual cosa permetia descarregar-la fàcilment si no s'havia utilitzat. Per aquesta raó era habitual que la bala llisqués i es perdès. Aquestes bales no van ser mai disparades i es devien perdre en algun torn de guàrdia durant els segles XVII i XVIII.

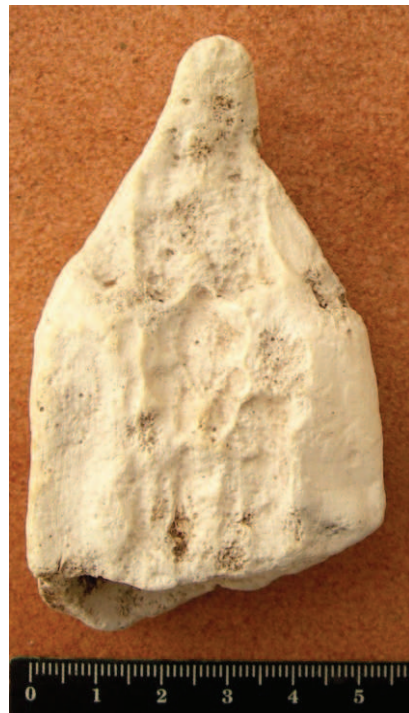
Fig. 16: Estatueta DP·1002·125

DP·1002·125: (fig.16) El darrer objecte singular que va aparèixer en l'estrat superficial 1002 consisteix en una figureta de guix de 8,8 cm de longitud per 5,5 cm d'amplada, i de característiques antropomorfes. Una observació més detallada a posteriori va concloure que podria tractar-se de la part superior d'una estatueta d'una marededéu, ja que tot i que estava molt deteriorada a la cara frontal, es pot reconèixer el vel que cobreix el cap de la figura, el cap lleugerament inclinat a l'esquerra i les mans juntes en actitud de pregant. Aquest peça seria la part superior que aniria acollada a una part inferior amb alguna mena de base o pedestal. La presència d'aquesta estatueta pot estar relacionada amb l'ús de l'espai de la domus com a lloc de romiatge veïnal la segona meitat del s. XIX.

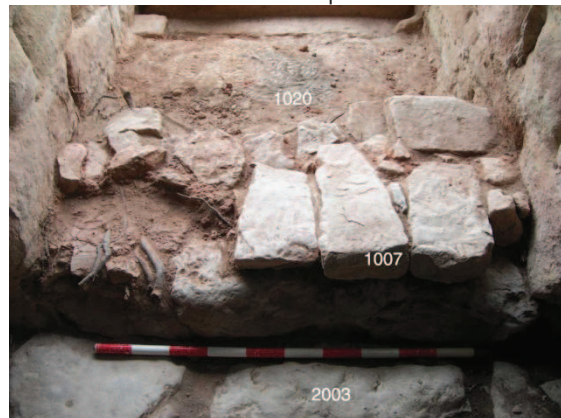
Desmuntatge del cos d'escaleres UE 1007 (des del N)

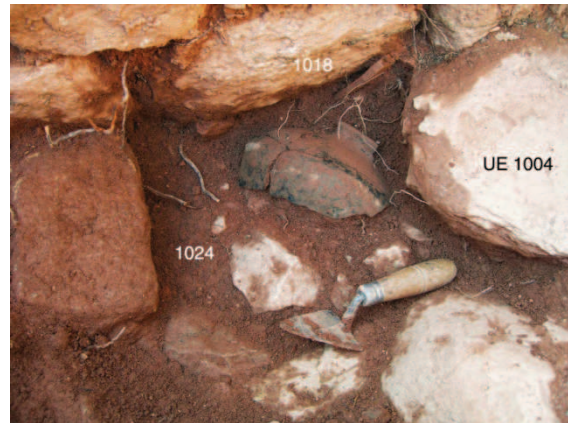
Contacte entre el mur 1018 i l'enllosat 1004

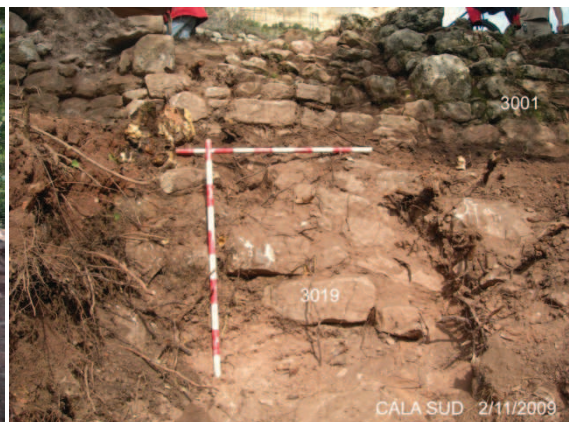
Contrafort UE 3019 a la Cala Sud

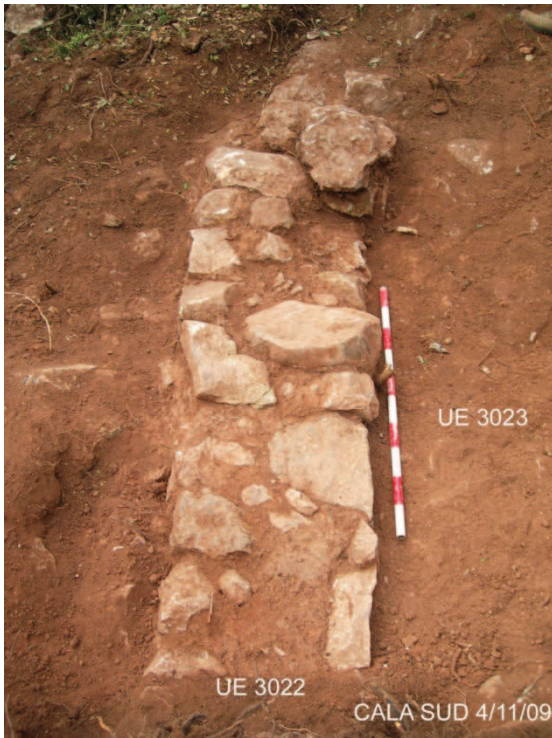
Mur perimetral UE 3022 a la Cala Sud
