# MEMÒRIA DE LA INTERVENCIÓ ARQUEOLÒGICA AL CASTELL DE SANT GALLARD

Les Piles, Conca de Barberà

ARQUEOCIÈNCIA Serveis Culturals SL

Manresa, 22 de Juny de 2009

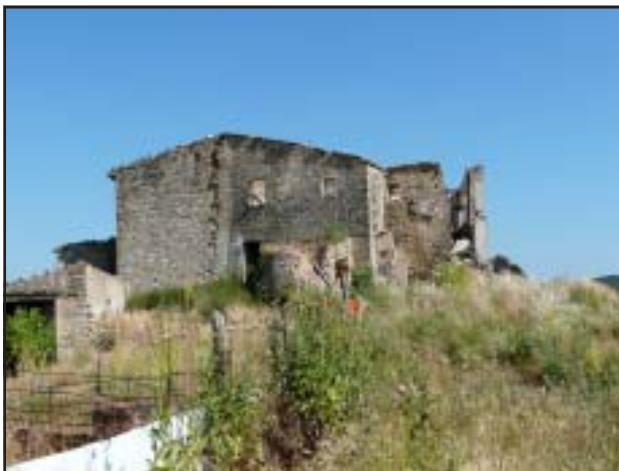
Vista general de l'edifici des de la banda nord

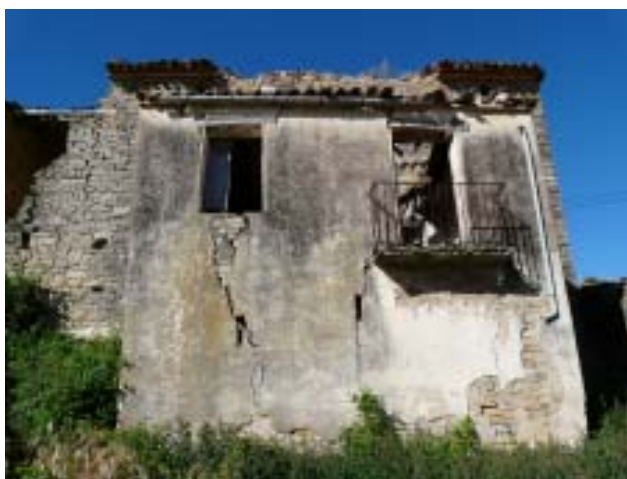
Vista general de la façana des del carrer Major. S'observa en primer terme el cos adossat el segle XIX. AL darrera el cos principal de l'edifici.

El primer element accessible del conjunt del "castell" és un cos rectangular afegit pel costat est, i que es compon de planta baixa, pis i golfes. Exteriorment s'ordena amb 2 obertures rectangulars a la primera planta i mur llis i arrebossat per la resta. Al'interior, molt malmès, una escala comunica les diferents plantes, les quals es troben subdividides en diverses habitacions. Els sostres i terres són d'embigat. Les estructures no semblen anteriors a mitjans segle XIX.

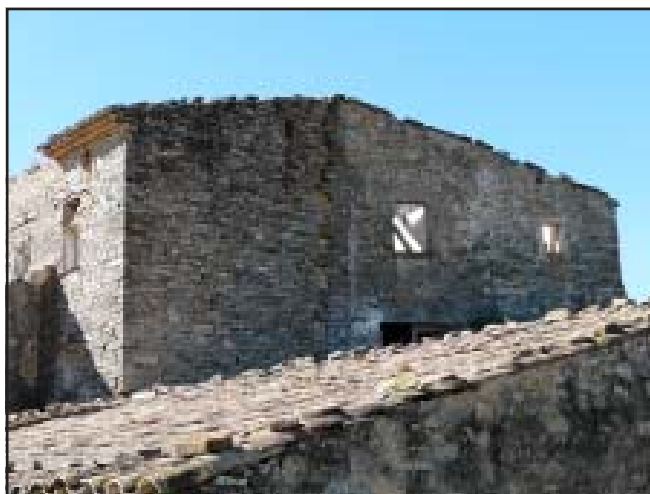
Detall de la façana septentrional

gran portal adintellat, amb arc de descàrrega adovellat per sobre. Just al cim de la porta s'obre un finestral de pedra (també protegit amb arc de descàrrega), amb la llinda inspirada en un arc conopial. A la dreta de la porta sobresurt una cavitat semicircular que correspon a un forn de pa. Encara a la planta baixa, es conserven alguns elements interessants, com els sostres d'embigat, una gran pilastra central de pedra, una pica igualment de pedra i les restes d'una mola de molí aplicades com a material de reompliment del mur (encara són visibles les estries de la mola, que s'han posat per la cara decorada, a mode d'ornament).

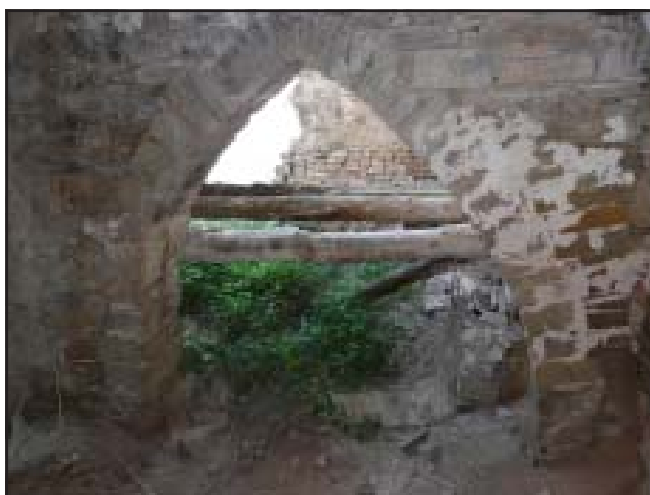
Vista de l'arc situat a la zona central de l'edifici

A la part posterior (sector sud) de la planta baixa es conserva un arc apuntat de diafragma, obrat amb dovelles de pedra escairada, descobert pel sector meridional. No sembla que aquest arc tingués una funció específica, més enllà de sostenir les estructures i de comunicar dos espais, però els murs que el contenen semblen haver estat molt modificats, àdhuc els de la part superior. A la cambra coberta que tanca l'arc pel nord s'hi localitza un cup de vi.

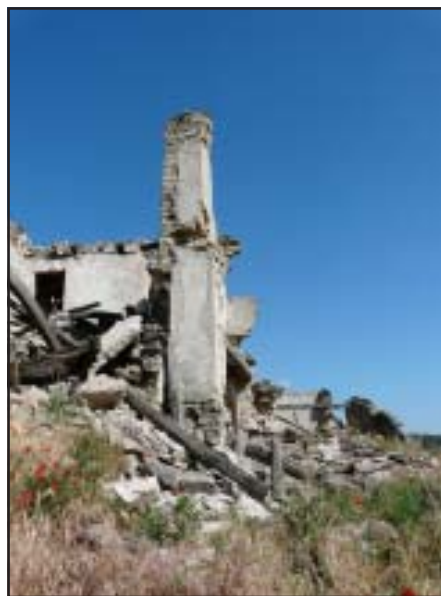
Vista de la zona a estudiar des de la banda nord

Les estructures que són objecte d'estudi a la present memòria se situen al costat occidental del castell. Aquest sector es troba en un estat de ruïna molt important, amb l'esfondrament gairebé total dels forjats i d'una part dels murs, situació que provoca la necessitat d'una intervenció de consolidació urgent. El sector objecte d'estudi correspon al punt de contacte entre dos edificis associats a dues fases diferents.

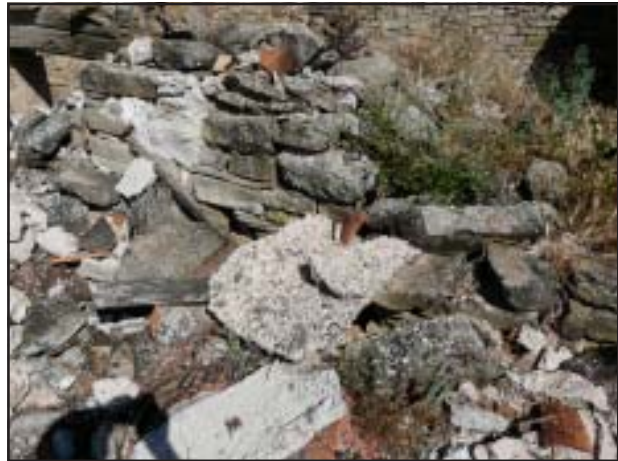
Restes del basament del mur de tancament sud del cos occidental (MR-5)

adossada a l'edifici principal del castell i que arribava segurament fins al límit de la plataforma en la que se situa l'edifici. De tota manera, la major part dels murs que devien conformar aquesta edificació estan desapareguts sota el seu propi enderroc tot i que encara ara se'n distingeixen alguns trams. Això fa pensar que probablement es conservi tot el perímetre en planta, tot i que molt arrasat.

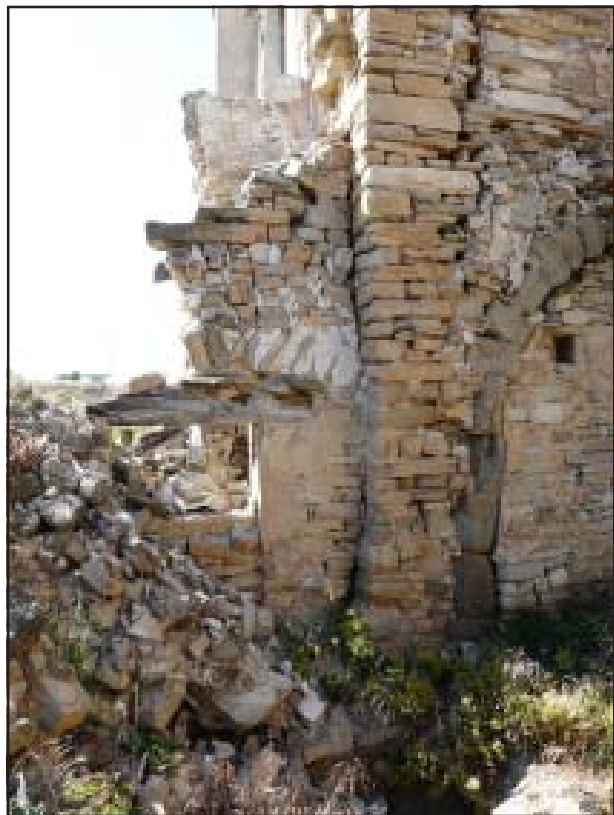
Vista del tram de MR-5 conservat arran de l'edifici principal. S'observa també la porta OC-2 i el seu tapiat.

La part de MR-5 que es conserva en alçada es troba en el punt de contacte amb l'edifici principal i està en un estat total de ruïna. Es tracta d'un tram de mur de 45 cm d'amplada i entre 1 i 2 m de llargada conservada a la vista. Està construït amb paredat de blocs mitjans i petits de pedra del país lligades amb un morter força dolent de calç i guix que rejunta externament les pedres tot i que probablement el nucli del mur estigui lligat amb terra. En aquest mur es conserva part de la porta (OC-2) que permetia l'accés a l'interior de l'estança. Es tracta d'una obertura molt simple d'uns 90 cm d'amplada, coberta amb llinda de biga de fusta i que va ser tapiada un cop abandonat l'edifici (MR-7).

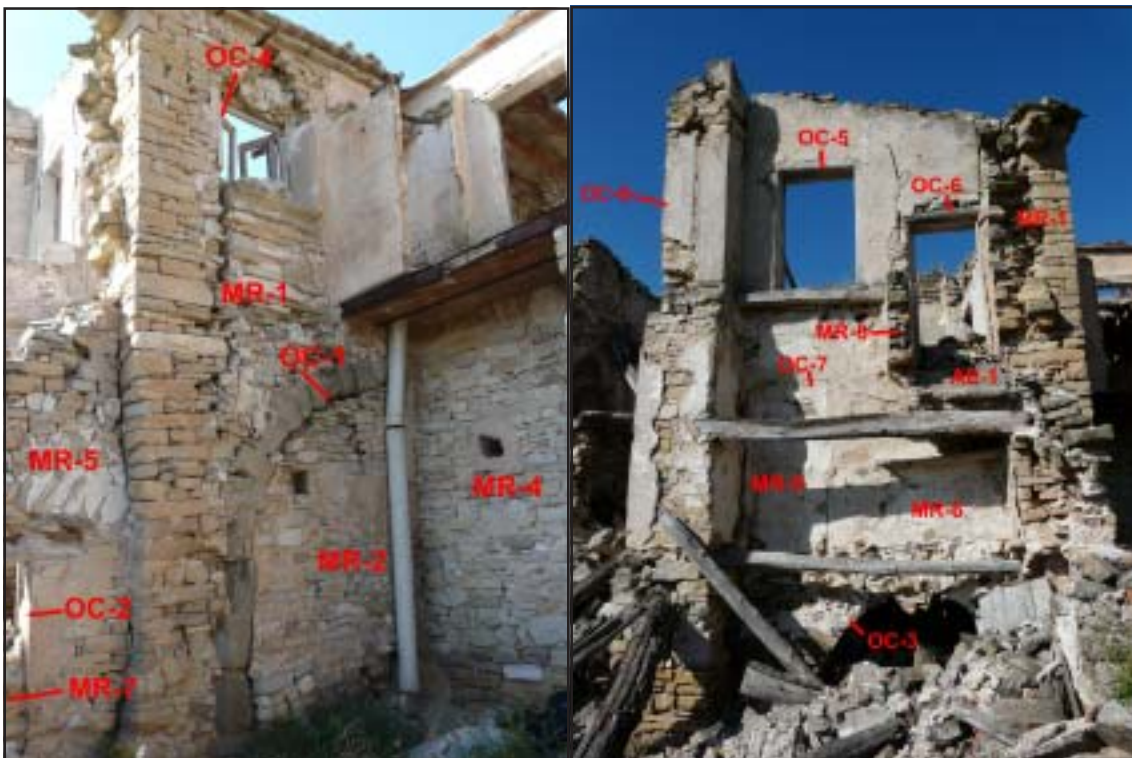
Vistes dels murs de la zona estudiada amb indicació de les diferents unitats constructives

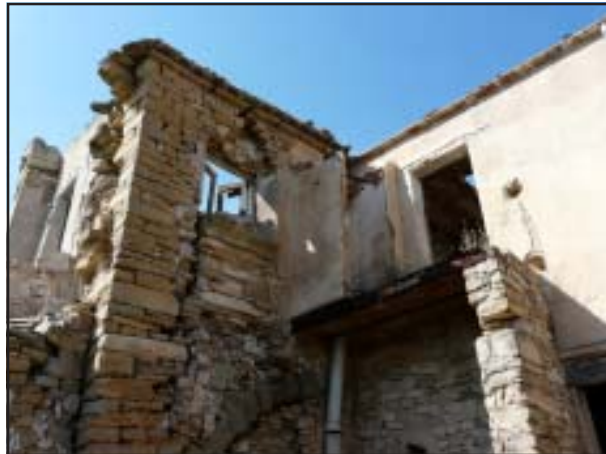
Vista del petit lavabo construït contemporàniament adossat a la part alta de MR-1

Adossada a la part alta de MR-1, a continuació de la finestra, es localitza un petit cos quadrangular delimitat per la cantonada de l'edifici i per envans de maó que configura un petit lavabo associat a la darrera fase de funcionament del conjunt. L'estructura se suporta amb un forjat de biguetes de ferro amb revoltos de maó.

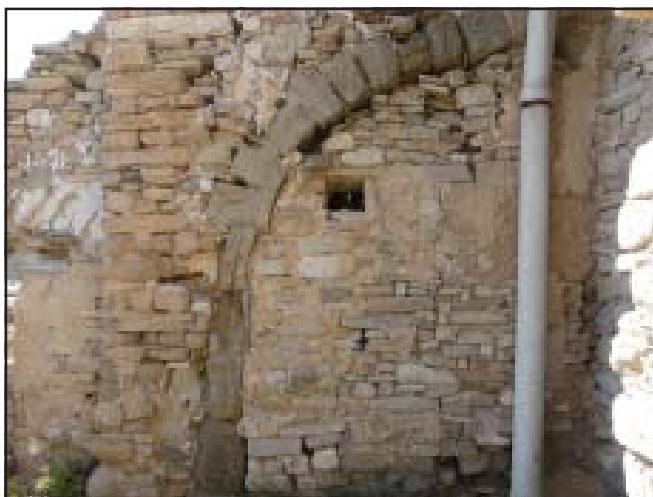
Vista de la part exterior de l'arcada OC-1

En primer lloc tenim una sèrie de murs i obertures (MR-1, MR-6, OC-1, OC-3) que estan vinculats amb el cos principal (i el més antic dels que es conserven a la vista) del castell. Aquests elements corresponen a la cantonada sud oest d'un cos d'aquest edifici que clarament està relacionat amb un pati o espai obert que ocuparia el tram situat entre la part occidental del castell i el mur de tancament exterior, avui només conservat fragmentàriament i que sembla que resseguiria el límit de la plataforma. En aquest punt l'edifici presentava per la banda sud una gran arcada (OC-1), de perfil semicircular rebaixat que generava una mena de porxo obert al pati. Per la banda oest aquest cos s'obria també al pati, o

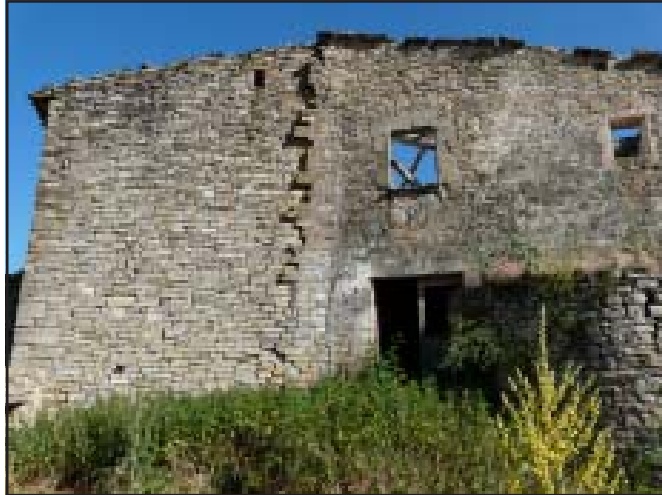
Vista de la façana nord. S'observa la reconstrucció que va patir tota la banda est del cos principal del castell (a l'esquerra)

No sabem si aquest edifici inicial va arribar mai a ser construït ja que no en queda cap rastre a la vista. De tota manera, en altres punts del conjunt es detecten reconstruccions de trams importants del castell (per exemple bona part de la banda oriental de la façana nord està reconstruïda), fet que sembla indicar que hi va haver un abandonament temporal de les construccions o bé un ensorrament d'algunes parts de l'edifici que justificarien la reconstrucció moderna que detectem en aquest sector. Tampoc no es pot descartar que aquest edifici no s'arribés a aixecar mai i que la construcció que coneixem avui sigui la primera que es fa.

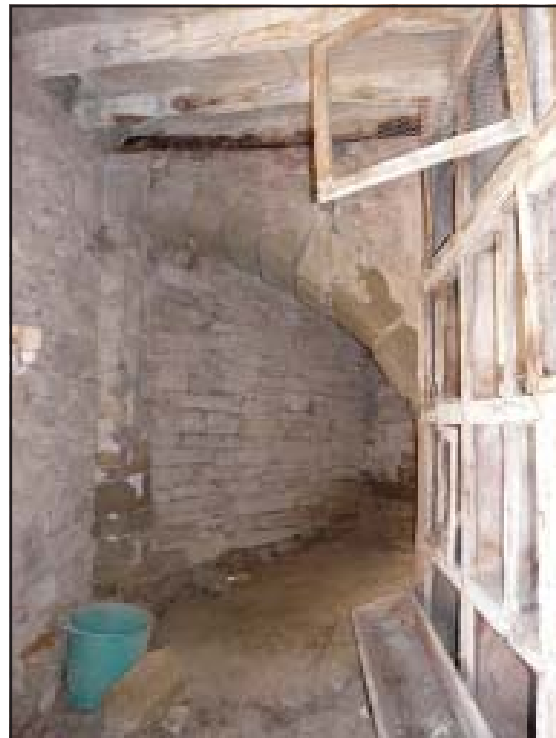
Vista de la part interior de l'arcada OC-1. A l'esquerra s'observa el pilar MR-3

En un moment avançat d'aquesta fase (entorn als segles XVII-XVIII) probablement es construeix el pilar de pedra MR-3 que reforça en la seva part central l'arcada OC-1.

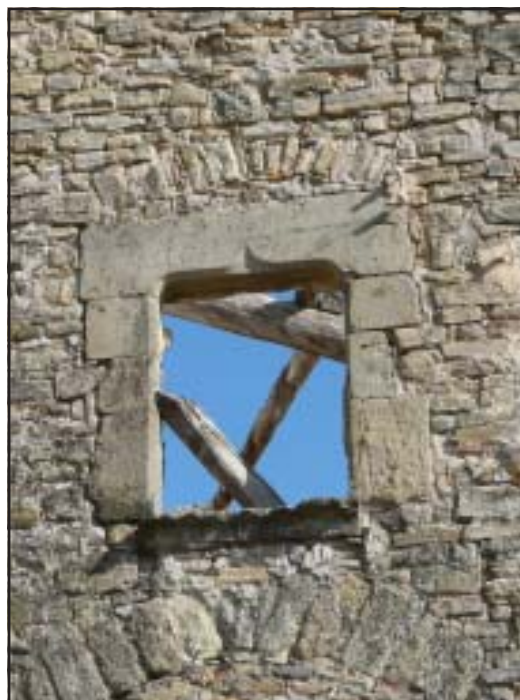
Detall de la finestra decorada amb arc conopial situada sobre la porta principal de l'edifici.

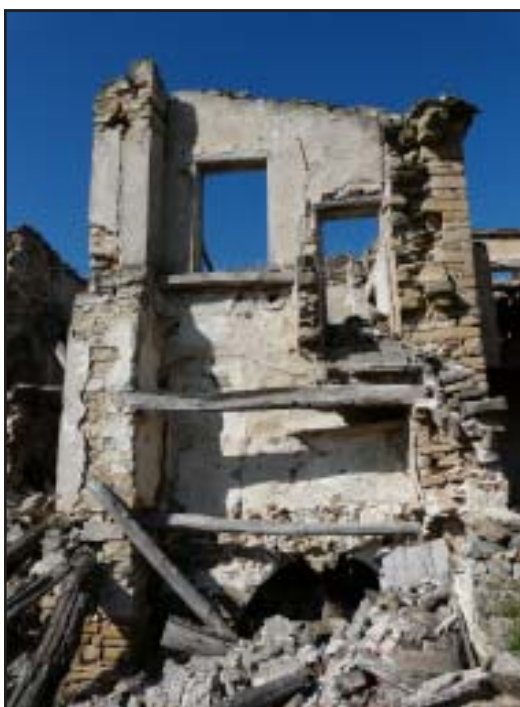
Vista de la paret que connectava el cos occidental amb el central. S'observen les diferents obertures que comunicaven els dos edificis

La construcció d'aquest edifici va comportar al llarg del temps l'obertura de diferents portes i finestres al mur que el comunicava amb el cos central del castell (OC-5, OC-6, OC-7, OC-8), així com d'una escala (AE-1) que comunicava el primer pis del cos adossat amb el del central. Aquestes modificacions

probablement estan a l'origen de la debilitació constructiva del mur oest de l'edifici central (MR-6), que es va intensificar després de l'ensulsiada del cos occidental en època recent.

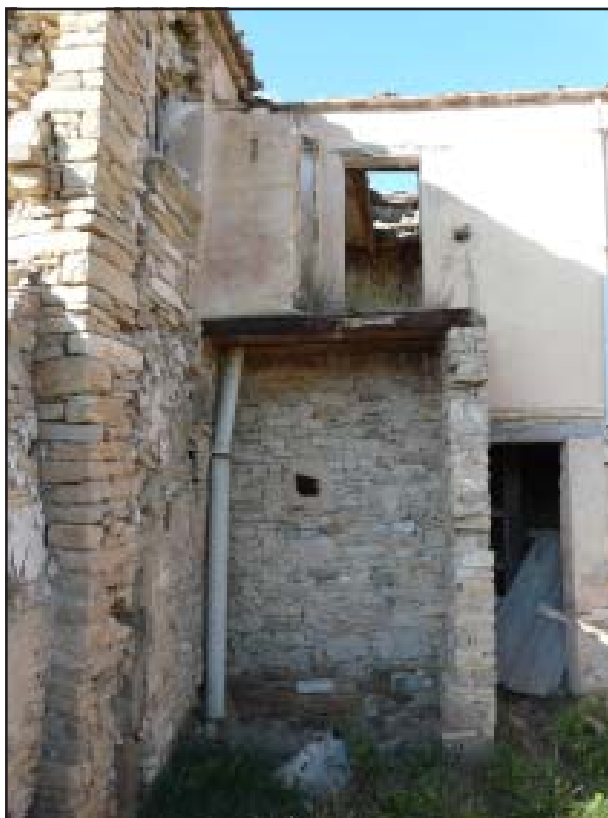
Vista de les estructures corresponents a l'ampliació de l'edifici per davant de l'arcada OC-1 segurament a partir de finals del segle XIX, i amb continuïtat fins a l'abandonament definitiu del conjunt.

Aquesta fase està caracteritzada pel tapiat parcial de l'arcada OC-1 amb el mur MR-2 i la construcció de MR-4, generant així un nou cos d'edifici davant de l'arcada. Els materials utilitzats (el ciment com a element de lligada) determinen la nostra proposta cronològica de finals segle XIX o inicis del XX.

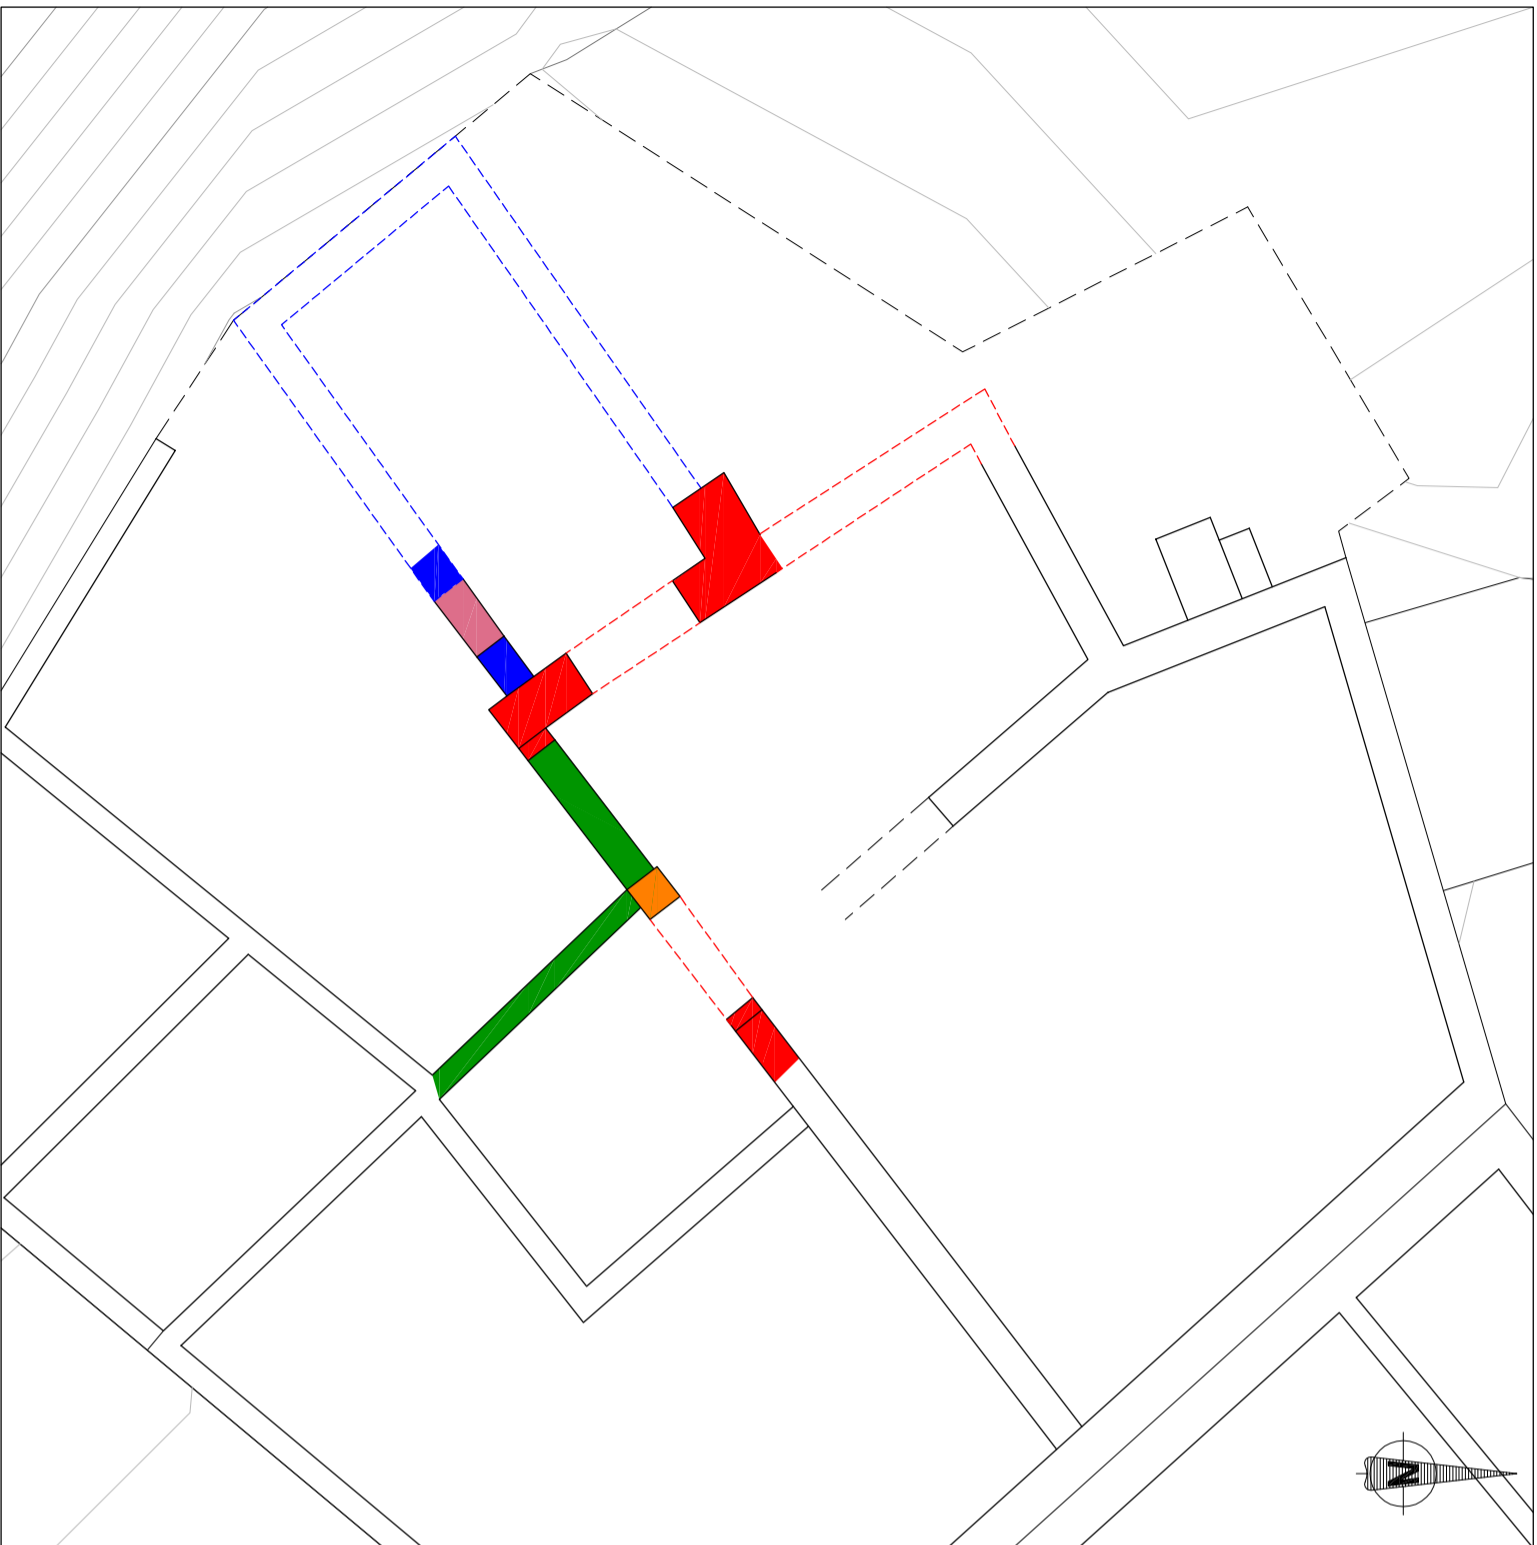
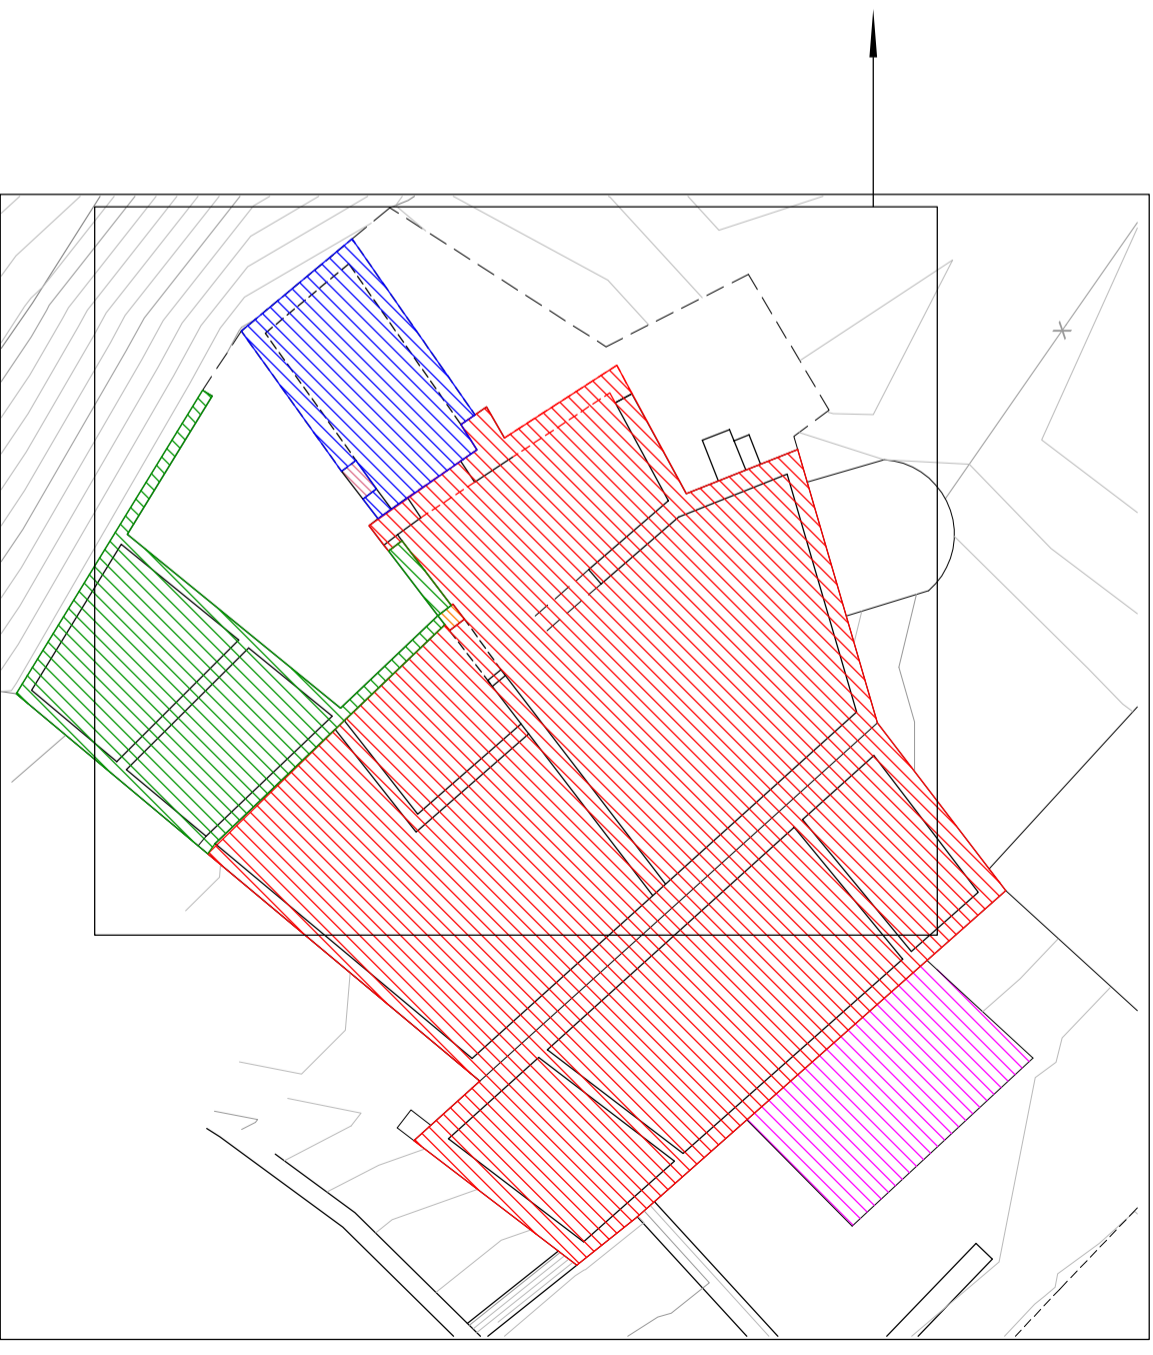
**PLANTA DE FASES**

█ FINALS SEGLE XVI - SEGLE XVII  
█ SEGLES XVII - XVIII  
█ SEGLES XVIII - XIX

█ SEGLE XIX  
█ FINALS SEGLE XIX - INICIS SEGLE XX  
█ SEGONA MEITAT SEGLE XX
