# MEMÒRIA

**Intervenció arqueològica a la Casa Reina Sibilla de Fortià 2014 (Fortià, Alt Empordà)**

**Rafel Rosillo**

**Banyoles, Març de 2017**

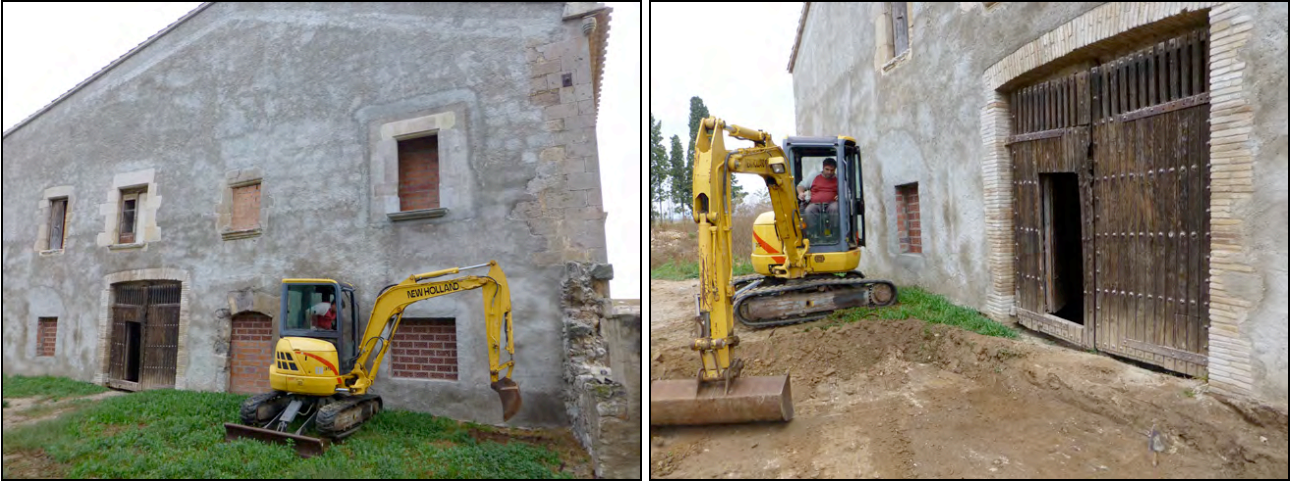
*Façana Oest.* El rebaixament ha afectat els primers 40 cm. L'estrat excavat està compost per terres vegetals antropitzades els primers 10/15cm que dona pas a un estrat també antropitzat que conté restes de metalls, fauna, plàstics, material de construcció modern fragmentat, blocs i còdols de mides i litologia variables i material ceràmic fragmentat de cronologia diversa.

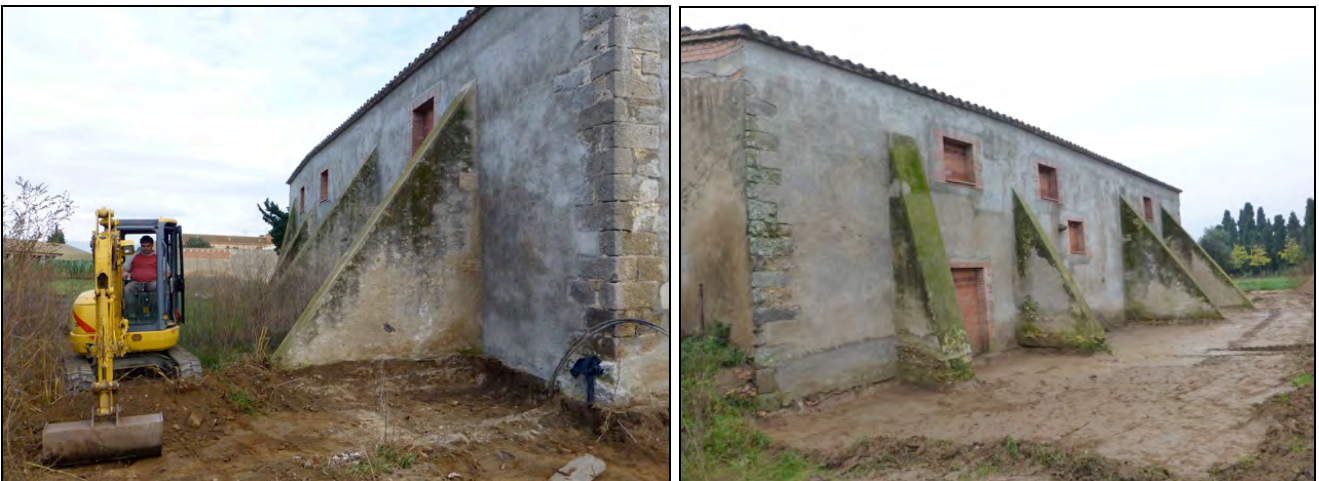
*Façana Nord.* El rebaixament ha afectat els primers 50 cm. L'estrat excavat està compost per terres vegetals antropitzades els primers 10/15cm que dona pas a un estrat també antropitzat que conté restes de metalls, fauna, plàstics, material de construcció modern fragmentat, blocs i còdols de mides i litologia variables i material ceràmic fragmentat de cronologia diversa.

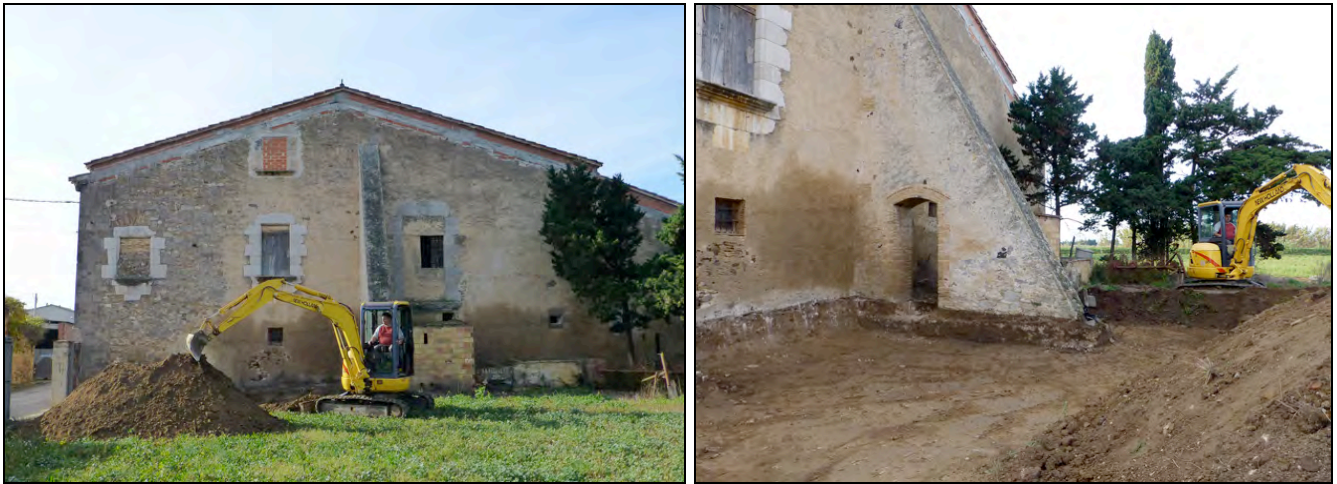
*Façana Est.* El rebaixament ha afectat els primers 80 cm. L'estrat excavat està compost per terres vegetals antropitzades els primers 10/15cm que dona pas a un estrat també antropitzat que conté restes de metalls, fauna, plàstics, material de construcció modern fragmentat, blocs i còdols de mides i litologia variables i material ceràmic fragmentat de cronologia diversa.

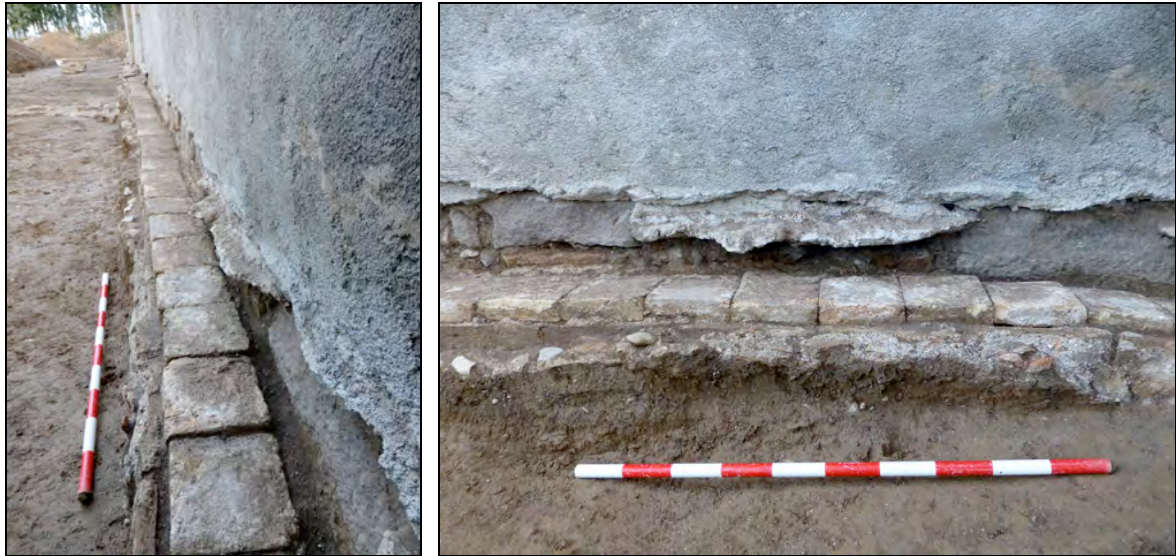
**UE 1001.** Estructura construïda, parcialment conservada i localitzada en paral·lel a tota la llargada de la façana de ponent i adossada a la mateixa. Formada per una fonamentació de còdols i material de construcció fragmentat, lligats amb un morter de calç i sorra. Tant els laterals com la base d'aquesta construcció estan formats per maons massissos de 30x10x5cms lligats també amb morter de calç i sorra i col·locats formant una secció transversal en U. La

coberta, on es conserva, està construïda amb maons massissos de 20x20x5cm. En algun punt s'observa una canalització de ferro instal·lada en el seu interior de 5cm de diàmetre.

Es tracta d'una canalització contemporània segurament de desaiuat d'aigües brutes de l'immoble. Un cop amortitzat, aquest servei és reaprofitat per a la instal·lació d'una canalització de subministrament d'aigua potable.

Mesures; *Llargada màxima*: 20,4 m. *Amplada màxima*: 0,4m. *Alçada màxima*: 0,45m

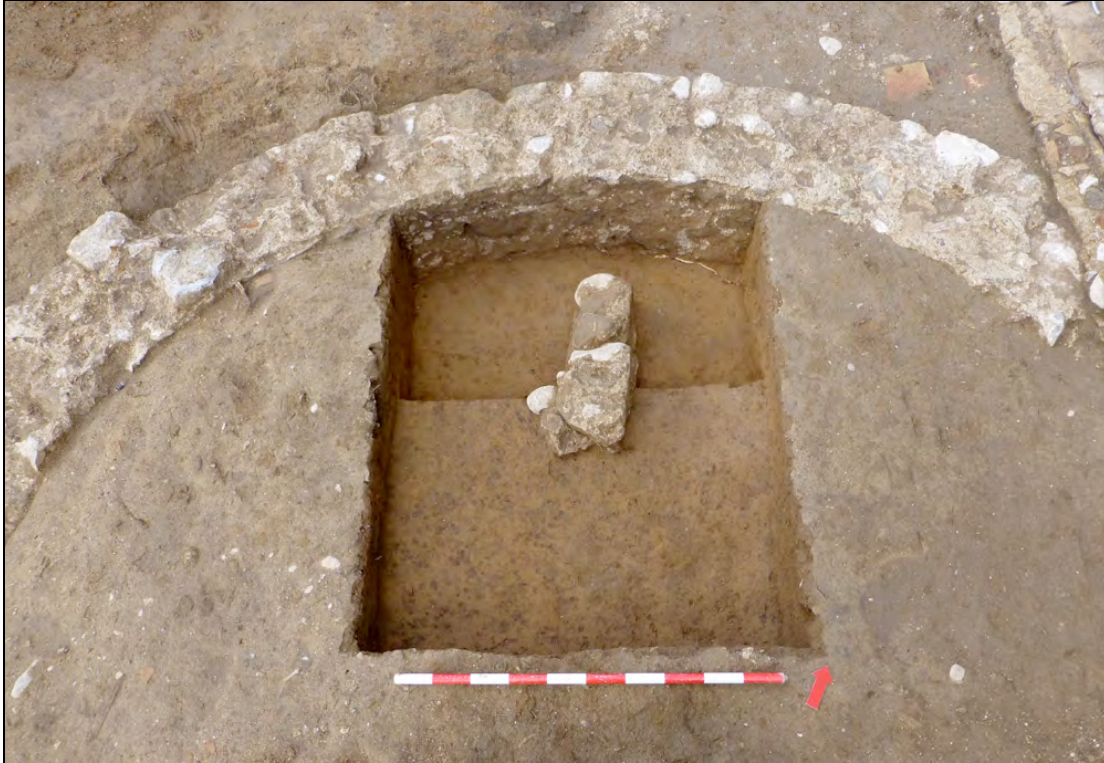
**SONDEIG 1.** Realitzat a l'interior del mur UE1002. Amb unes mesures de 1,75m de llarg per 1,25m d'ample i una fondària màxima de 0,42m.

El resultat d'aquest sondeig fou la documentació de les unitats **UE 1004, 1012 i 1013**:

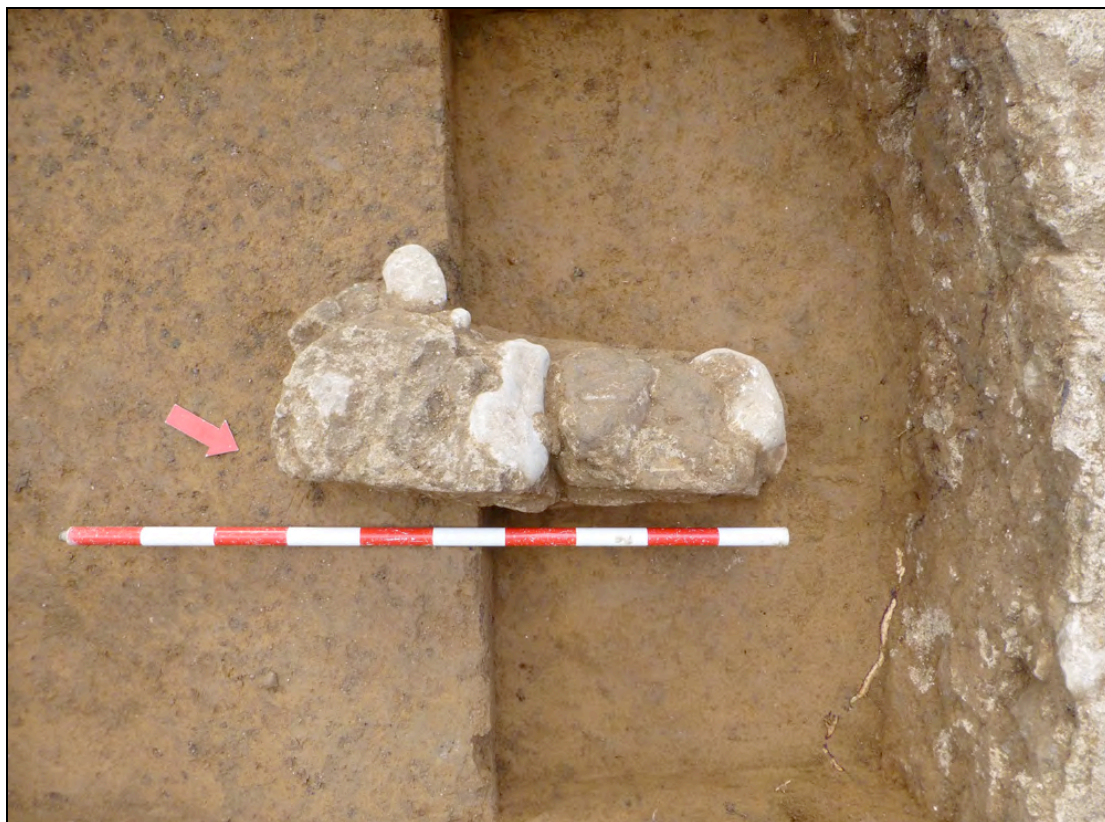
**UE 1013.** Sòl geològic compost de llims i sorres color marró/groc clar.

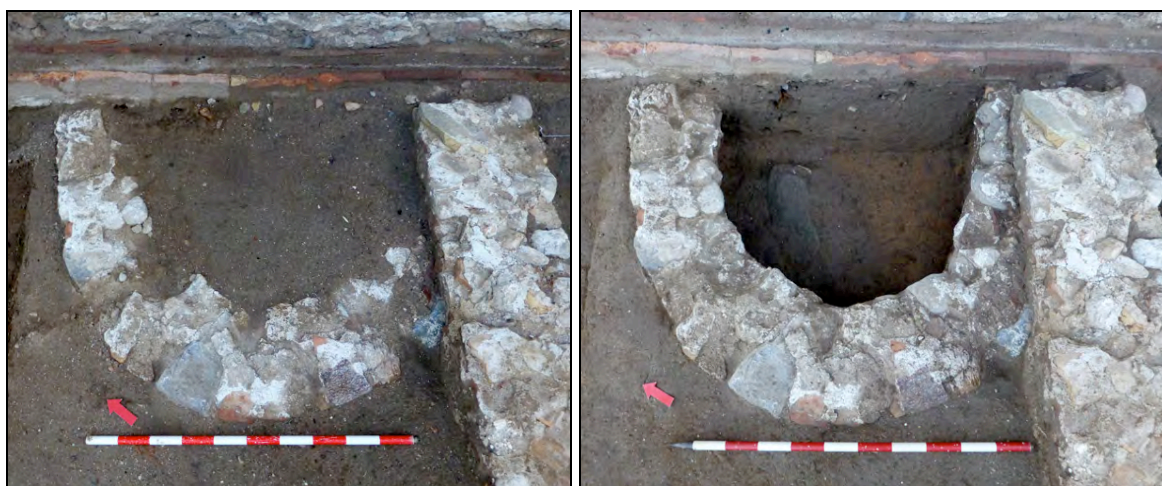
**UE 1011.** Mur semicircular localitzat en perpendicular a la façana de ponent i per sota tant d'aquesta com de les UE1001 i 1008. Construït amb blocs i còdols de mides i litologia variables i material constructiu fragmentat, està lligat amb un morter de calç i sorra. Malgrat el poc alçat conservat, s'observa com aquest s'inclina lleugerament cap a l'interior. És per això que creiem que l'estructura podria tenir una coberta de volta. L'extrem nord d'aquest mur té continuïtat a l'interior de l'edifici tal i com es va poder observar amb la intervenció de l'any 2010 (Rosillo, R., Palomo, A. 2012). Observant la planta en conjunt i suposant una coberta de volta, creiem que es podria tractar de les restes d'un antic forn, utilitzat en moments anteriors a l'actual línia de façana.

Mesures; *Llargada màxima*: 1,15m. *Amplada màxima*: 1,25m. *Alçada màxima*: 0,22m

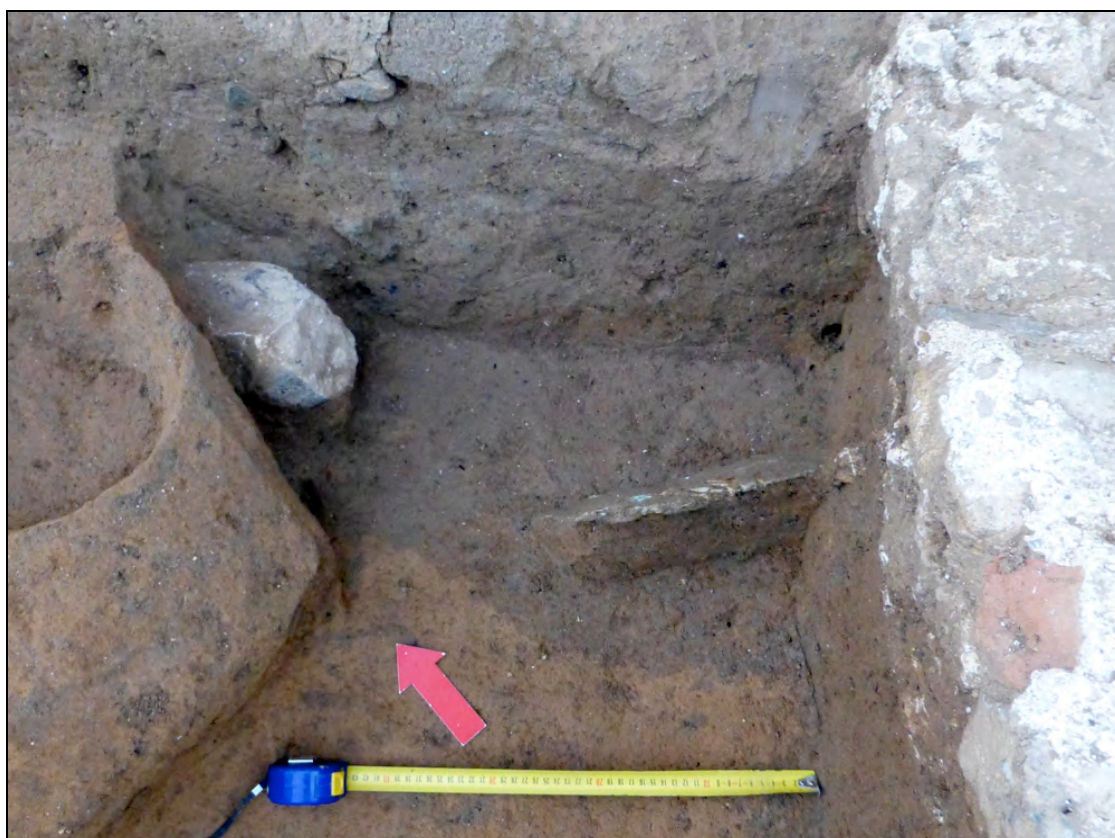
**E 8.** Estructura negativa rebaixada, practicada a la UE1013. Localitzada per sota les UE1000 i 1001 i el mur UE 1011, a l'extrem nord de la façana oest i per sota la mateixa. Tallada per l'estructura E9. De planta de tendència circular i secció indeterminada. Degut a la proximitat amb la façana oest i per motius de seguretat, no s'ha pogut excavar. En el seu rebliment s'hi observen un bloc de calcària i una llosa mitjana de pissarra. Per les seves característiques pensem que es tracta d'una fossa tipus sitja.

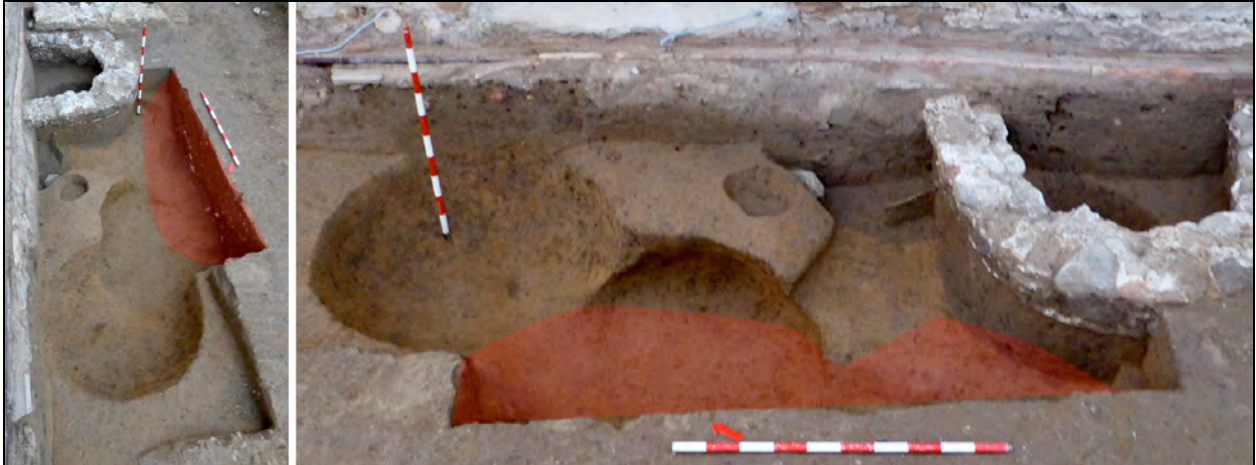
**E 10.** Estructura negativa, practicada a la UE1013. Localitzada per sota la UE1000, a l'extrem nord de la façana oest. Talla les estructures E6, E7 i E9. De planta i secció indeterminades. El seu rebliment consta d'una sola capa, homogènia composta per llims i sorres amb presència de carbons, abundants acumulacions de morter de calç i sorra i material constructiu fragmentat. De coloració marró clar. Dins el sediment hi hem recuperat restes de fauna, vidre i ceràmica vidrada moderna de diferents tipus. Aquesta estructura ha estat excavada parcialment en funció de la delimitació de les estructures altmedievales que retalla i de la superfície afectada pel recalçat de la façana oest.

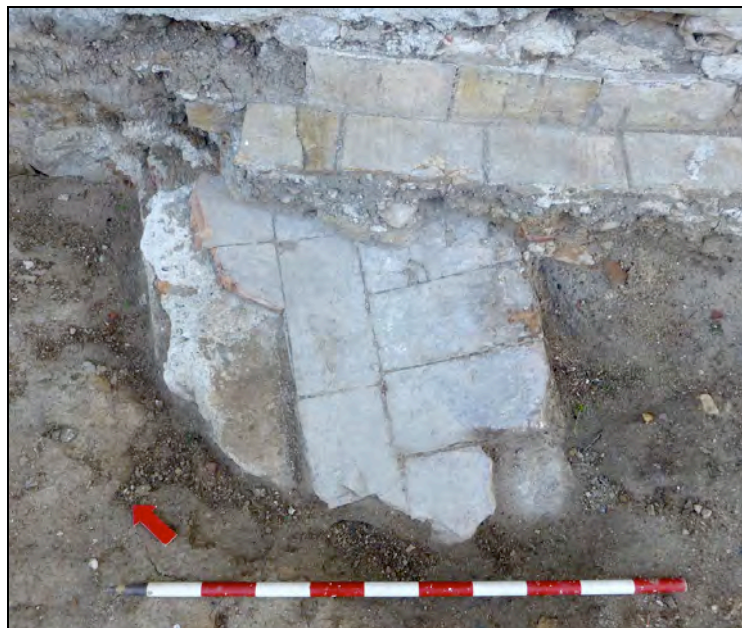
**UE 1018 i 1019.** Estructures positives, localitzades a uns dos metres de la cantonada entre les façanes nord i oest. La UE1018 consta d'una llosa quadrada de 0,5x0,5x0,1 de pedra de Vilacolum (traquita) alineada est/oest amb una rajola fragmentada. Aquesta, limita al sud amb les restes d'un morter de calç, sorres i graves que manté l'alineació est/oest (UE1019).

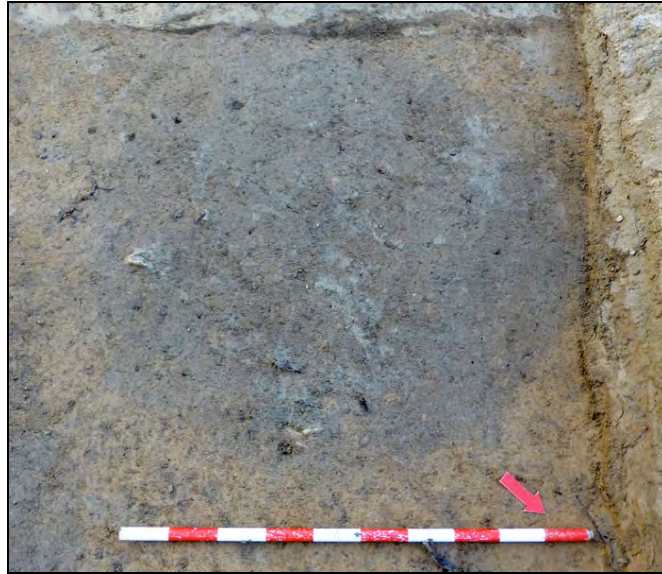
**E 13.** Estructura negativa rebaixada, practicada a la UE1013. Localitzada per sota les UE1000 i a la cantonada entre les façanes nord i oest. De planta circular i secció indeterminada. Per les seves característiques pensem que es tracta d'una fossa tipus sitja.

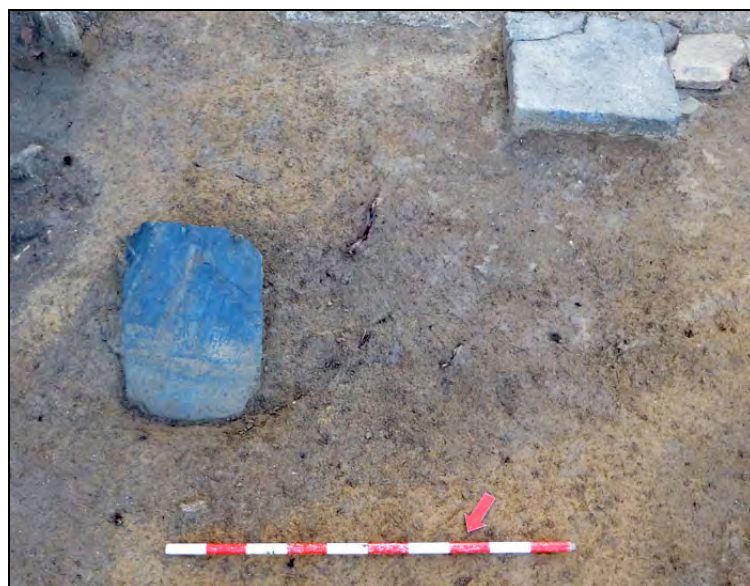
**E 14.** Estructura negativa rebaixada, practicada a la UE1013. Localitzada per sota les UE1000 i a la cantonada entre les façanes nord i oest. De planta de tendència ovalada i secció indeterminada. Conté una llosa de pissarra de grans dimensions. Per les seves característiques pensem que es tracta de dues fosses tipus sitja tallades entre elles.

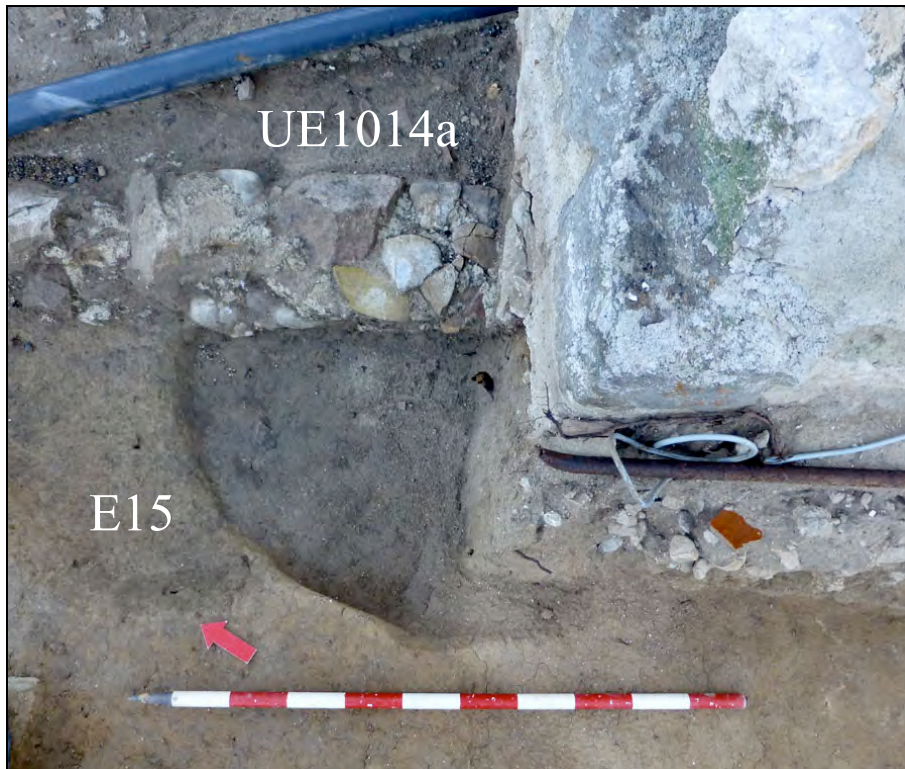
**E 15.** Estructura negativa rebaixada, practicada a la UE1013. Localitzada per sota la UE1000 i la cantonada de les façanes nord i oest. Tallada pel mur UE1014a. De planta de tendència circular i secció indeterminada. Degut a la proximitat amb les façanes nord i oest i per motius de seguretat, no s'ha pogut excavar. Per les seves característiquesensem que es tracta d'una fossa tipus sitja.

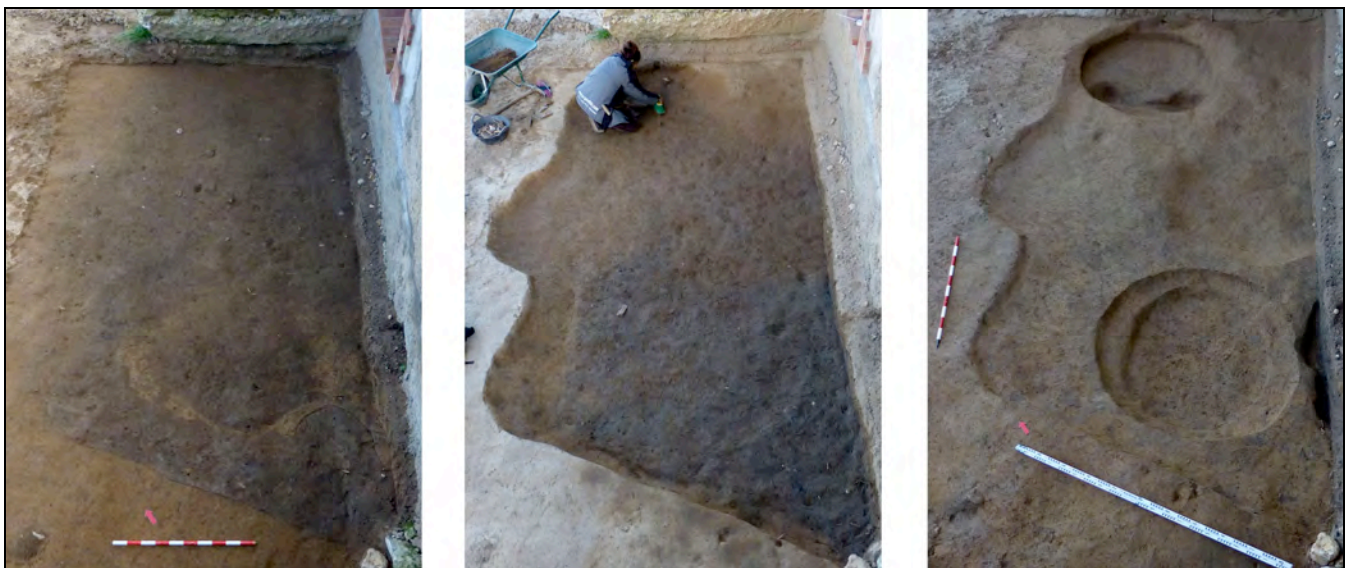
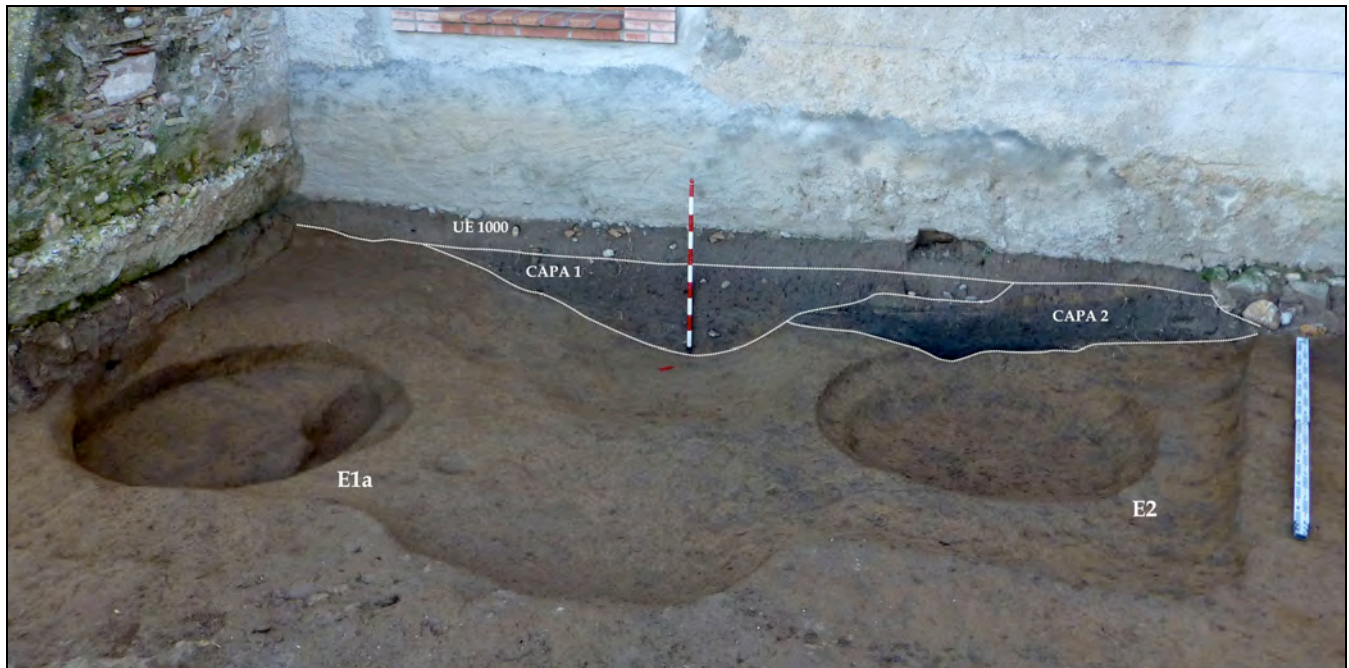
**E 1.** Estructura negativa situada entre els dos contraforts centrals de la façana nord, localitzada un cop estreta la UE1000. Excavada i documentada parcialment pel fet que part de l'estructura es fica sota el mur de la façana. Presenta una planta rebaixada, de tendència rectangular i està excavada a la UE1013. El rebliment consta de dues capes ben diferenciades. La capa 1 composta per argiles i sorres de color marró clar que s'esten per la meitat est de l'estructura on cobreix una fossa excavada en el mateix retall que hem anomenat E1a. La capa 1 conté restes disperses de carbons, fauna i ceràmica fragmentada. Als límits oest cobreix la capa 2. Aquesta segona capa està alterada pel retall d'una altra estructura negativa, l'E2. La capa 2, documentada a la part oest està coberta per argiles i sorres amb una aparença molt més orgànica que l'anterior. Conté major percentatge de carbons, fet que li dona una coloració negra, nombrosos fragments de ceràmica reduïda de cuina, espatulades i restes faunístiques.

<sup>2</sup> Aquesta atribució funcional sorgeix posant en relació aquesta estructura amb l'estructura E47 documentada l'any 2010 a l'interior de la casa. L'estructura E47, definida com a fons de cabana, fou excavada parcialment dins els àmbits 8 i 12. Com hem pogut comprovar té els seus límits, al nord, a l'exterior de l'edifici mantenint una planta clarament rectangular. Com també succeïa a l'àmbit 12 el retall es troba alterat per l'excavació de sitges alt medievals (E2) en moments posteriors a l'amortització de l'estructura com a fons de cabana. (Rosillo, R., Palomo, A. 2012)

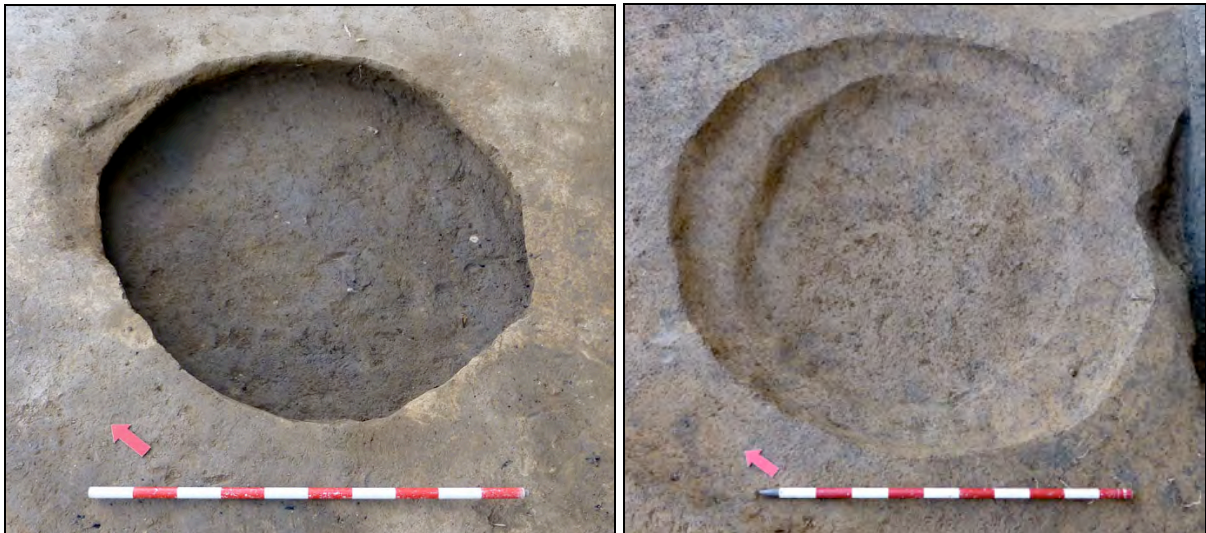
**E 2.** Estructura negativa rebaixada, practicada a la capa 2 de l'estructura E1. Localitzada per sota la UE1000, al centre de la façana oest. Talla l'estructura E1. De planta circular i secció de tendència troncocònica, tot i que a la part inferior presenta una secció esglaonada. El seu rebliment consta d'una sola capa molt orgànica, heterogènia composta per argiles i sorres amb acumulacions de carbons, de color marró fosc/negre. Dins el sediment hi hem recuperat restes de fauna, malacofauna marina i diversos fragments de ceràmica reduïda feta a torn i fragments de ceràmica espatulada oxidada. Per les seves característiques pensem que es tracta d'una fossa tipus sitja.

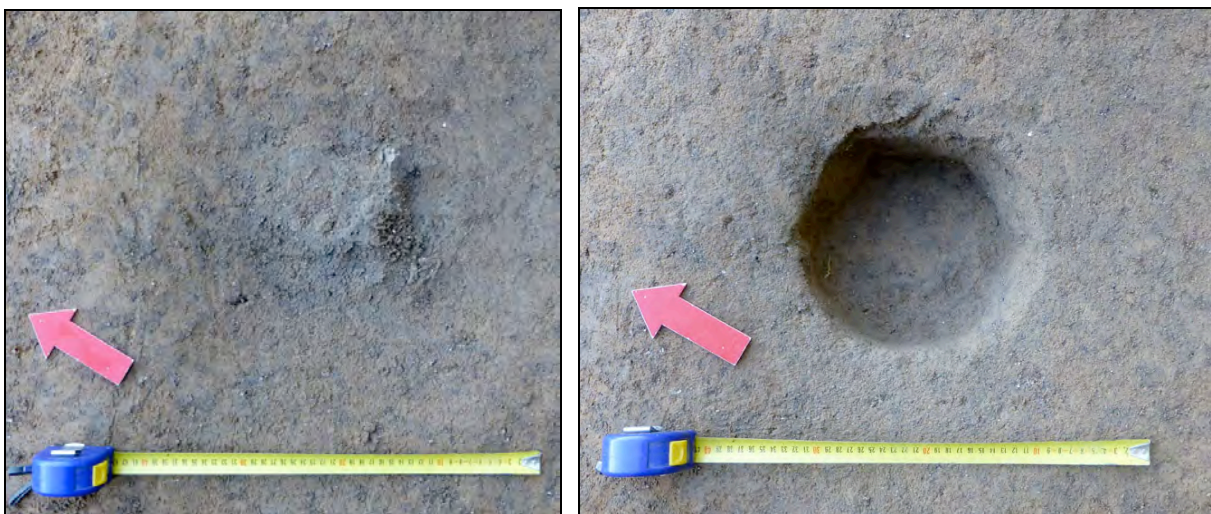
**E 3.** Estructura negativa, practicada a la UE1013. Localitzada per sota la UE1000, a la façana oest prop de l'E1. De planta circular i parets rectes. El seu rebliment consta d'una sola capa, homogènia composta per sorres amb presència de petites acumulacions de morter de calç i sorra i algun fragment de material constructiu ceràmic, de color marró clar. Dins el sediment no hi hem recuperat cap tipus de material arqueològic. Per les seves característiques pensem que es tracta d'una estructura de sosteniment tipus forat de pal.

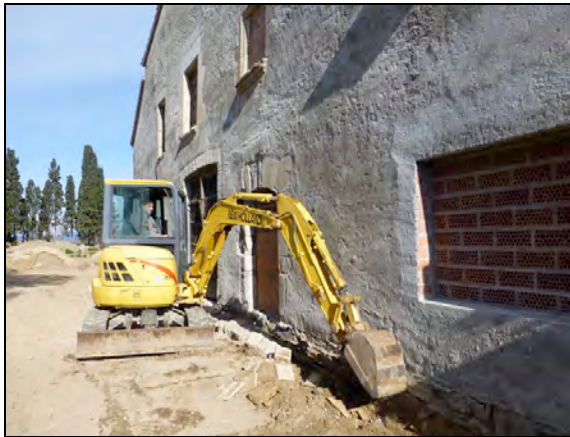
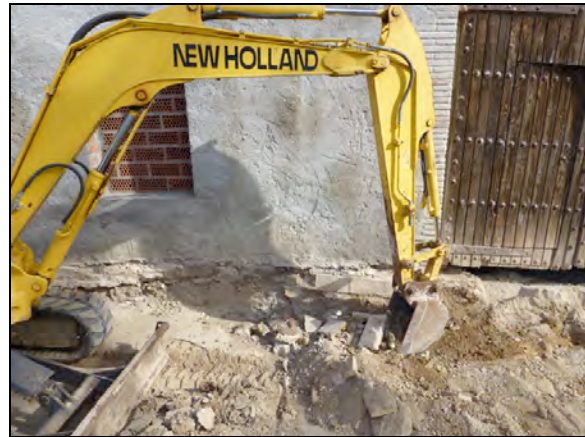
L'eliminació les estructures, UE 1001 i 1017:

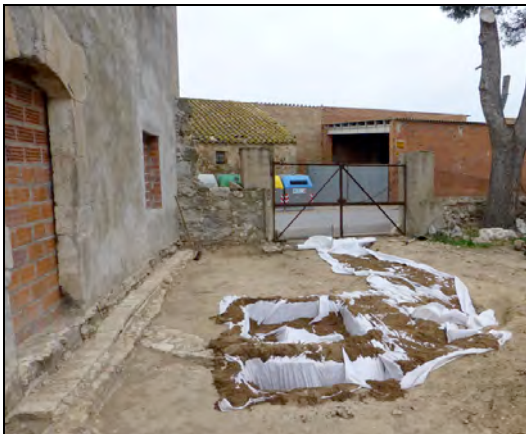
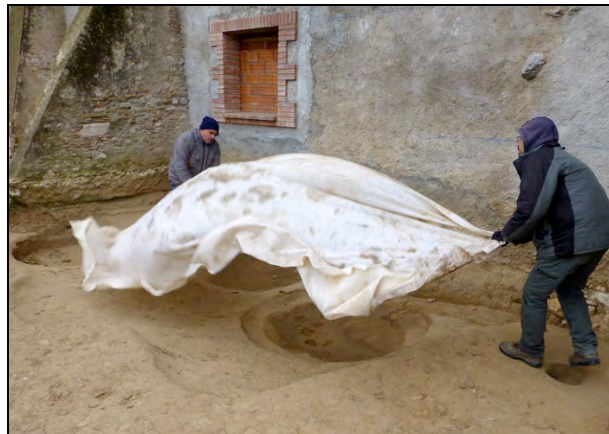
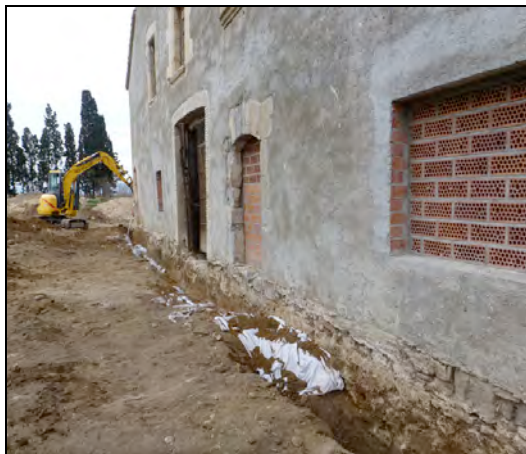
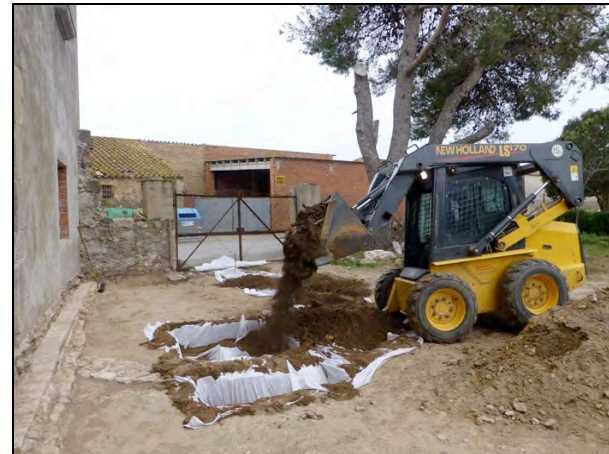
L'eliminació parcial i cobriment de les estructures i nivells arqueològics, UE 1000, 1002, 1004, 1005, 1006, 1007, 1008, 1009, 1010, 1011, 1013, 1014, 1015, 1016 i E 1, 1a, 2, 4, 5, 7, 8, 12, 15:

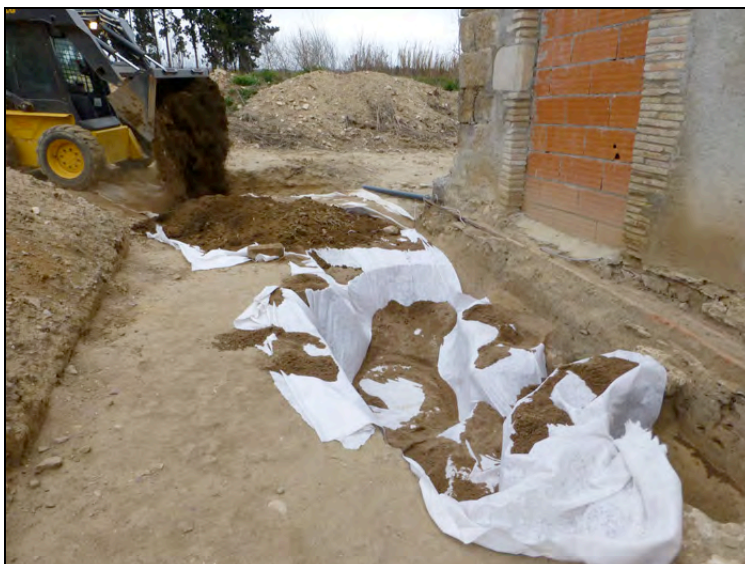
El cobriment de les estructures i nivells arqueològics, UE 1003, 1012, 1018, 1019 i E 3, 6, 9, 10, 11, 13, 14:
