**MEMÒRIA DEL CONTROL ARQUEOLÒGIC
AL CARRER SANT SEBASTIÀ,36
(PERALADA, ALT EMPORDÀ)
2006**

Rafa Rosillo Turrà

BANYOLES 30/06/2016

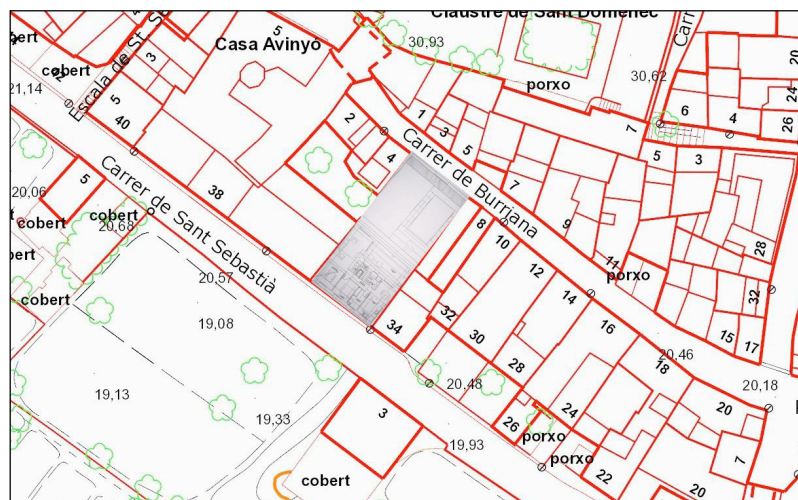
Plànol del projecte dins la parcel·la

La sol·licitud de la llicència d'obra Major de reforma d'un habitatge unifamiliar entre mitgeres i construcció d'una piscina al C/Sant Sebastià, 36 de Peralada estava subjecte a la realització d'un control arqueològic dels moviments de terres en el moment de la construcció del vas de la piscina al pati de l'immoble. La present memòria descriu únicament els treballs de control arqueològic i els resultats d'aquest control.

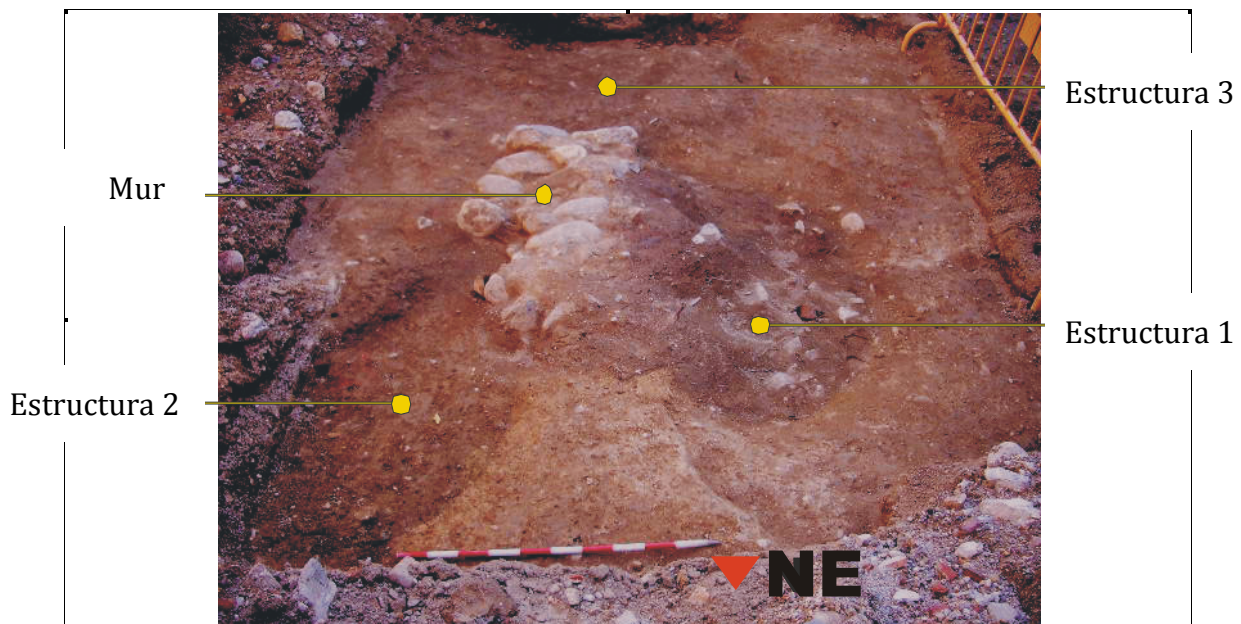
3.1 Estructures de la meitat sud del pati

1. Mur

Es tracta d'una sola filada de blocs de diferents dimensions, d'uns 60 centímetres d'amplada per 1,50 metres de llargada. Els blocs de litologia variable (quars, calcària i basalt entre d'altres), es troben units per una barreja de terra i material ceràmic trinxat. Hem de destacar que dins del material que el forma, s'observa un pivot d'àmfora.

Aquest mur es situa per sobre els retalls 1,2 i 3 descrits a continuació. La construcció d'aquest va seccionar, en el seu moment, part de les estructures negatives.

2. Estructura 1

Es tracta d'una estructura negativa, de morfologia circular excavada en la part nord-est al subsòl (argilós, de color vermellós i totalment estèril), i a la part nord-oest i sud-oest en un terreny antropitzat, d'argila compacta d'un color marró clar que conté restes de material ceràmic, tovot, fauna i carbons de petites dimensions. A la part sud-est, el farciment d'aquesta estructura s'adossa al mur descrit més amunt. Així doncs, els límits del retall ens són desconeguts en aquesta part, els quals segurament es troben per sota la filada de pedres.

En quant a les característiques del farciment, parlem d'un sediment flonjo de textura argilosa, de color negrós i que conté restes de fauna, fauna cremada, ceràmica, carbons i escòria de ferro.

3. Estructura 2

Estructura també negativa, de tendència circular (el rebaix de la màquina només n'ha posat al descobert una part), excavada al nord-est i nord-oest en el subsòl i en la qual no en trobem els límits del retall al sud-oest, on a l'igual que en l'anterior estructura descrita el seu farciment s'adossa al mur. La composició i característiques de tal farciment és exactament igual a l'anterior amb la única peculiaritat d'un color que tendeix al marró, més que al negre.

4. Estructura 3

El rebaix de la màquina ens n'ha permès localitzar únicament una part. De forma ovalada, es troba excavada a l'oest en un terreny antropitzat, d'argila compacta d'un color marró clar que conté restes de material ceràmic, tovot, fauna i carbons de petites dimensions. Al nord-est els límits es perden per sota del mur.

Les característiques del seu farciment són exactament iguals a les descrites per l'estructura 1.

El material arqueològic observat en superfície ens situaria les estructures de la meitat sud del pati en un context ibero-romà.

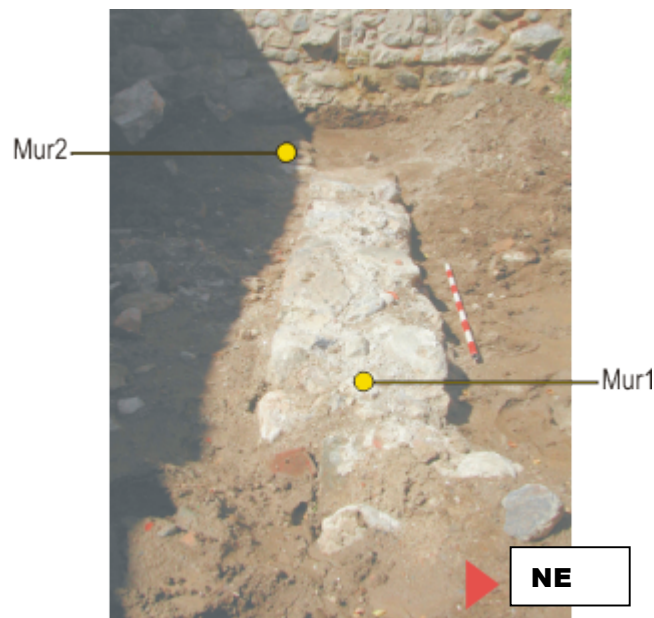
3.2 Estructures de la meitat nord del pati

A uns 3 metres aproximadament de la façana de la casa que dona al pati, hem localitzat dos murs a uns 30 centímetres de fondària respecte al nivell inicial del terra.

El primer d'aquests (**mur 1**), està situat en perpendicular a la paret que limita amb l'immoble veí a nord-oest. Fa entre 45 i 50 centímetres d'amplada per 3,50 metres de llargada i està format per pedres de diferents dimensions, maó i el material que els uneix està format per una barreja de cal i sorra. En desconeixem l'alçat doncs no s'hi ha efectuat cap excavació, tot i així l'extrem que toca amb la paret veïnal estaria arrasat. És precisament en aquest extrem on arrenca un segon mur (**mur 2**) en paral·lel amb la paret veïnal, en contacte amb ella i orientat de nord-est a sud-oest. Deixant de banda l'amplada d'aquest mur (d'un metre aproximadament) està format pels mateixos elements constructius del primer mur. També en desconeixem l'alçat.

Pel que fa als dos murs localitzats a la meitat nord del pati, tot fa pensar que es tractaria de l'antiga façana de la casa, arrasats en anteriors reformes.
