# Excavacions al parc de la Cuirassa, el barri jueu de Lleida

Marta Morán Álvarez,<sup>1</sup> Xavier Payà Mercè<sup>1</sup>

Els treballs arqueològics que es van dur a terme entre la primavera del 2015 i l'estiu del 2017 a l'antic barri del Seminari van posar al descobert importants restes de l'antic barri jueu de la Cuirassa, que van des del segle XII fins al segle XV. En destaca la documentació de carrers, places i unitats residencials privades, una de les quals es va destruir per l'incendi provocat durant el pogrom del 13 d'agost del 1391. Aquest treball presenta un avançament de l'estudi de les restes constructives de la Cuirassa, malgrat que encara no podem oferir els materials de l'aixovar de la casa, en procés de restauració i d'estudi. Amb tot, es tracta d'una de les darreres aportacions arqueològiques més importants al coneixement del llegat jueu de la corona d'Aragó i de Catalunya i se suma a les descobertes, en el seu moment, a la ciutat de Tàrraga.

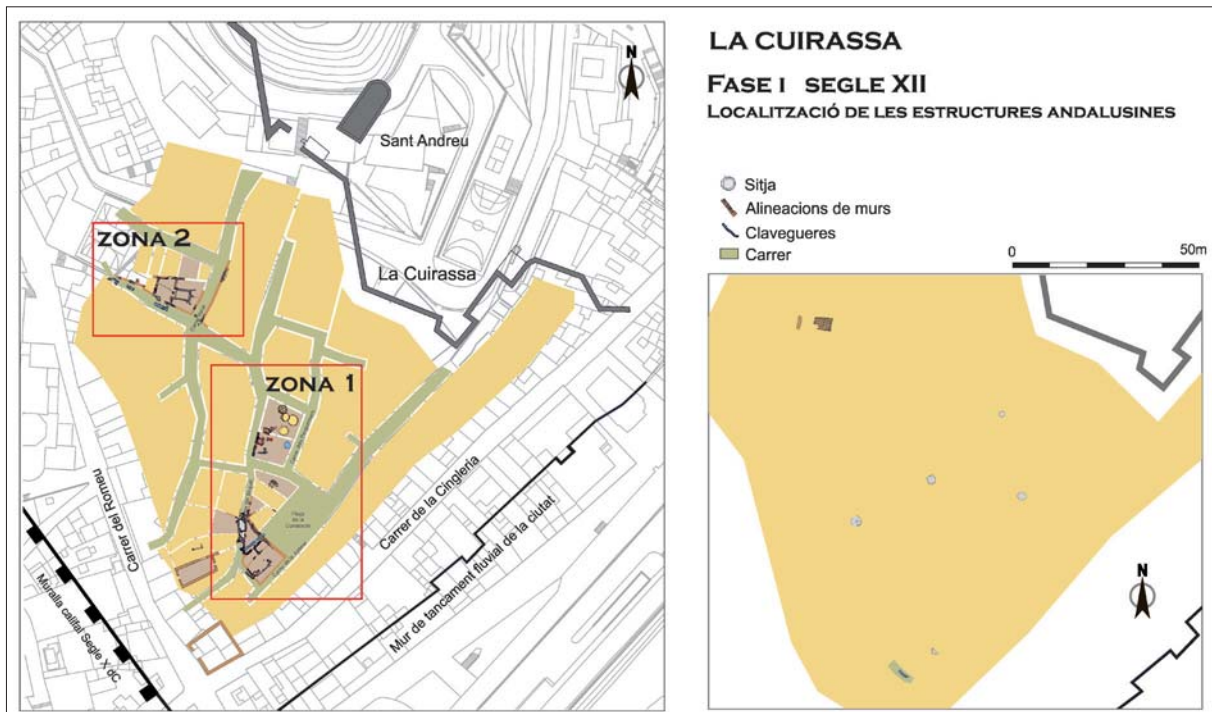
Figura 2. a) Localització de la cuirassa i les zones d'excavació. b) Planta fase I, zona 1. Segle XII.

2002: 89) però nosaltres som del parer, i compartim (SESMA 1998: 86), que fou el resultat d'un fenomen de metonímia en el qual el nom de la fortificació andalusina (segle x dC), que delimitava pel nord el barri jueu, va acabar servant per referir-se al lloc on residia la comunitat israelita de Lleida (fig. 2a).

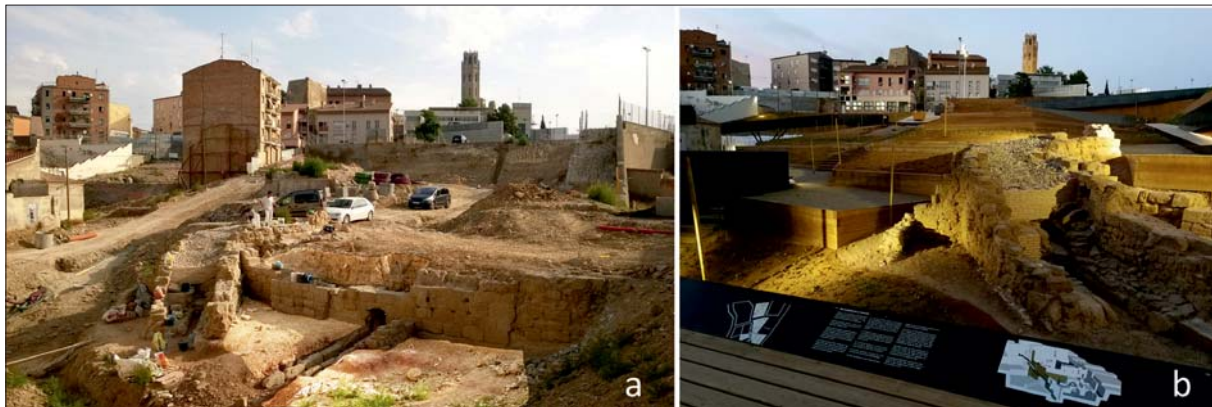
**Figura 3.** a) Vista general del carrer d'en Soquet i el mur de contenció de la plaça Cuirassola. b) Detall del parc de la Cuirassa amb les restes integrades en la urbanització.

Acompanyant aquestes sitges hem de parlar de les restes d'un carrer (fig.3 C1), situat a l'extrem sud del barri, que compta amb un paviment de terra piconada i una claveguera encaixada al tapàs. Aquest carrer tindrà continuïtat en la cuirassa amb lleugeres variacions i reformes.

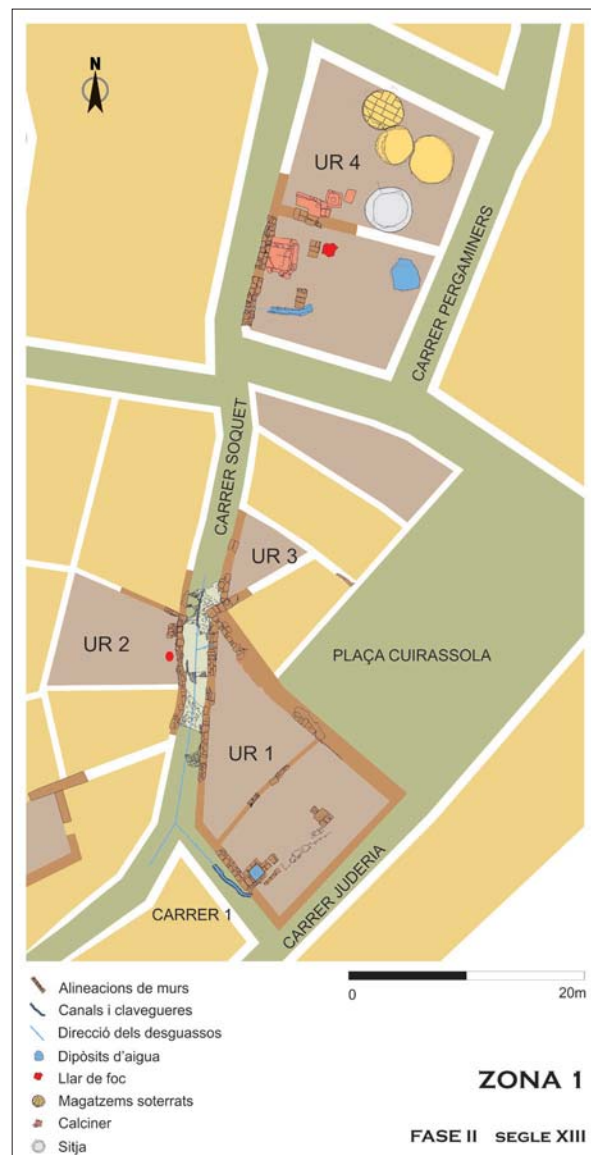
Figura 4. Planta fase II, zona 1. Segle XIII.

Hi ha dos carrers més que no coneixem a través de l'excavació però que estan ben esmentats en la documentació, parlem del carrer Pergaminers i del carrer de la Jueria (fig.4), l'únic vial de la cuirassa que va mantenir el seu traçat i nom en el barri del Seminari. El carrer de Pergaminers, així esmentat pels artesans que hi vivien i treballaven, arribava fins a la plaça de la cuirassola (fig.4) i travessava la zona central de la cuirassa delimitant amb el carrer d'en Soquet l'espai on s'aixecaven les cases dels esmentats artesans.

La plaça Cuirassola era un dels llocs més importants de la jueria però per aconseguir un espai públic d'aquestes característiques en un terreny amb pendent calia construir un mur de contenció com el trobat a l'excavació. Una construcció feta amb blocs de pedra perpendicular al carrer d'en Soquet i el carrer Jueria, i que per la seva ubicació i confrontacions correspondria al límit sud de la plaça alhora que feia de tancament nord a la planta baixa d'una de les cases identificades (fig. 4, UR-1).

L'adaptació a la topografia de totes les construccions és evident i s'optimitzaria mitjançant un creixement en alçada. Les cases reservaven sovint la planta baixa pels obradors i la primera per les habitacions residencials. En aquesta zona hem distingit un total de 4 unitats residencials, tres situades al tram inferior del carrer d'en Soquet i una quarta, a la zona central, al costat del carrer dels Pergaminers (vegeu fig.4 UR-1/4).

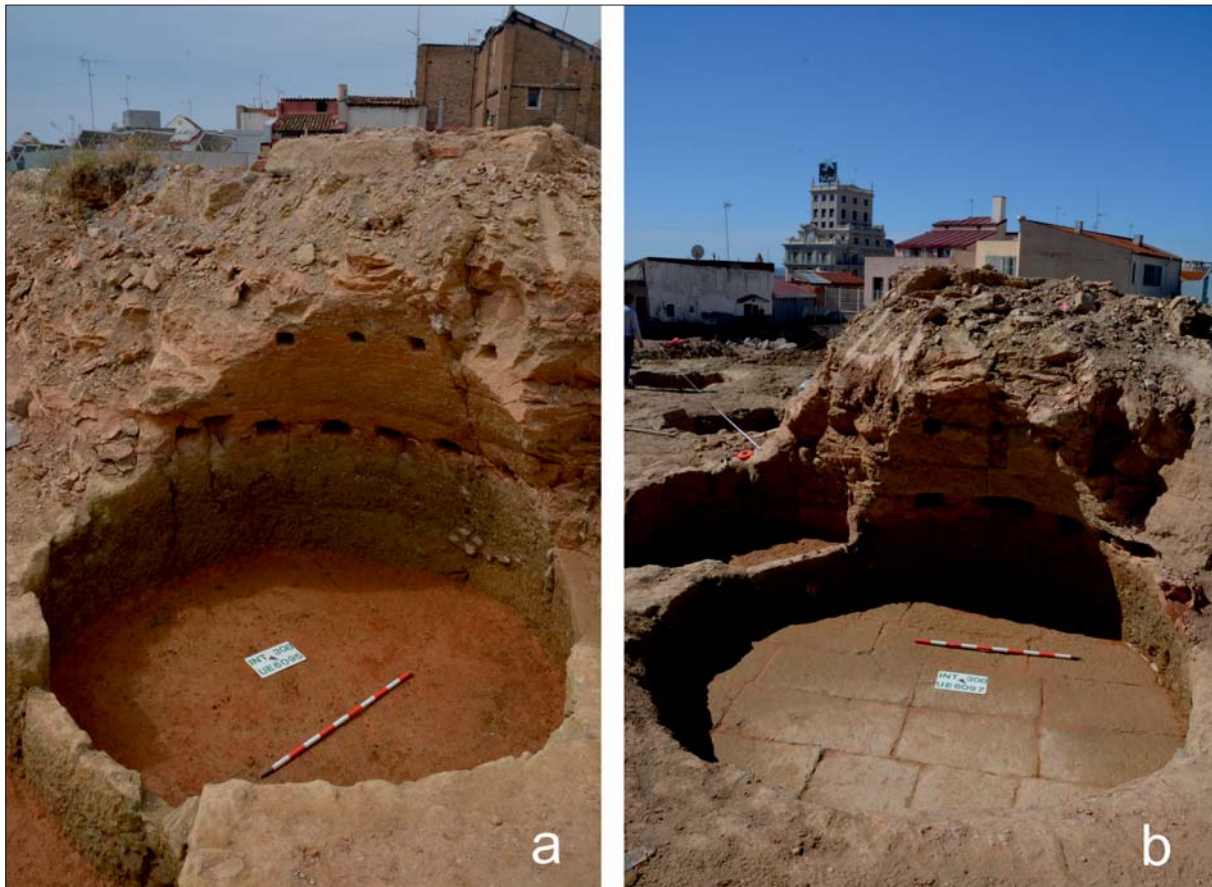
Figura 5. Vista dels magatzems subterranis de la casa del pergaminer. Zona 1.

Relacionat amb aquest edifici també cal destacar la documentació de tres dipòsits amb un diàmetre de base de tres metres i forma tronco-cònica excavats en el subsol de la planta baixa de la casa del pergaminer (fig.5). Uns dipòsits amb el terra cobert amb lloses de pedra i argamassa de ceràmica triturada. A les parets hi havia una sèrie de petits forats en tres nivells que suportaven les lleixes d'uns prestatges que ens indiquen que estem davant d'unes estructures d'emmagatzematge destinades a un ús molt concret que potser tingui a veure amb l'ofici de pergaminer però que desconeixem en aquests moments.

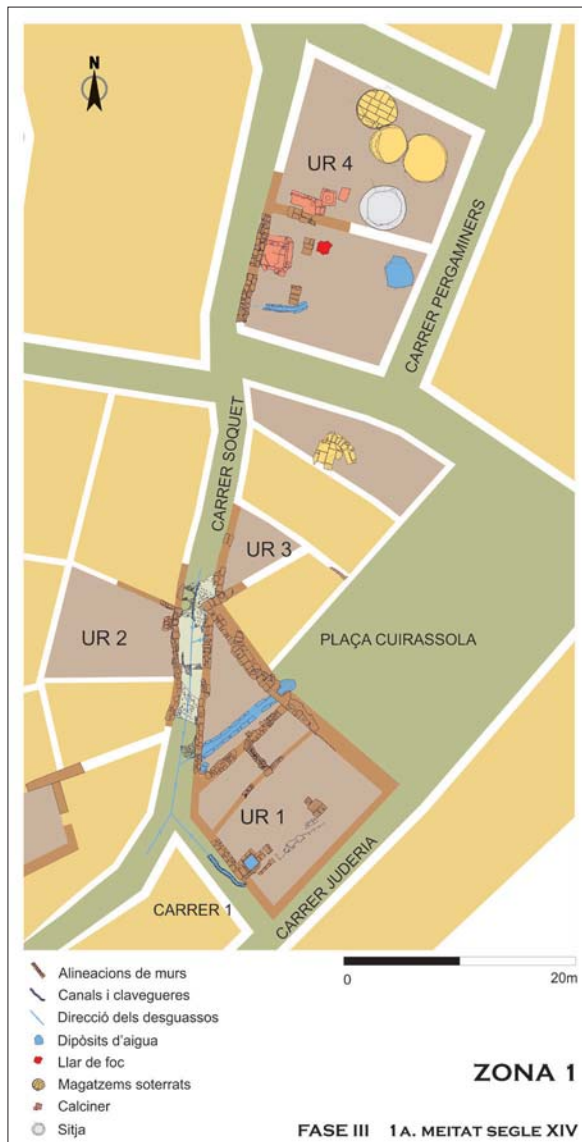
**Figura 6. Planta fase III, zona 1. Primera meitat del segle XIV.**

Correspon a aquest moment una sèrie de canvis i reformes realitzades a la UR 1 (fig.6). Un habitatge afectat per la construcció d'un desguàs de grans dimensions mitjançant un baixant vertical excavat per darrera del mur de contenció de la plaça cuirassola que recollia les aigües fins a un canal fet amb grans blocs de pedra i coberta plana que passava per sota de la casa i desaiaguava finalment a la claveguera del carrer d'en Soquet. Paral·lel al desguàs s'alça un mur que dividí la planta baixa en dues estances, on la més propera al carrer d'en Soquet es va convertir potser en un pati obert o corral mentre que la segona continuaria sent un espai cobert i tancat de la casa. A l'espai obert o corral cal destacar la troballa de gran quantitat d'ossos i banyes de caprins enterrats en forats, testimoni potser de l'activitat d'escorxament

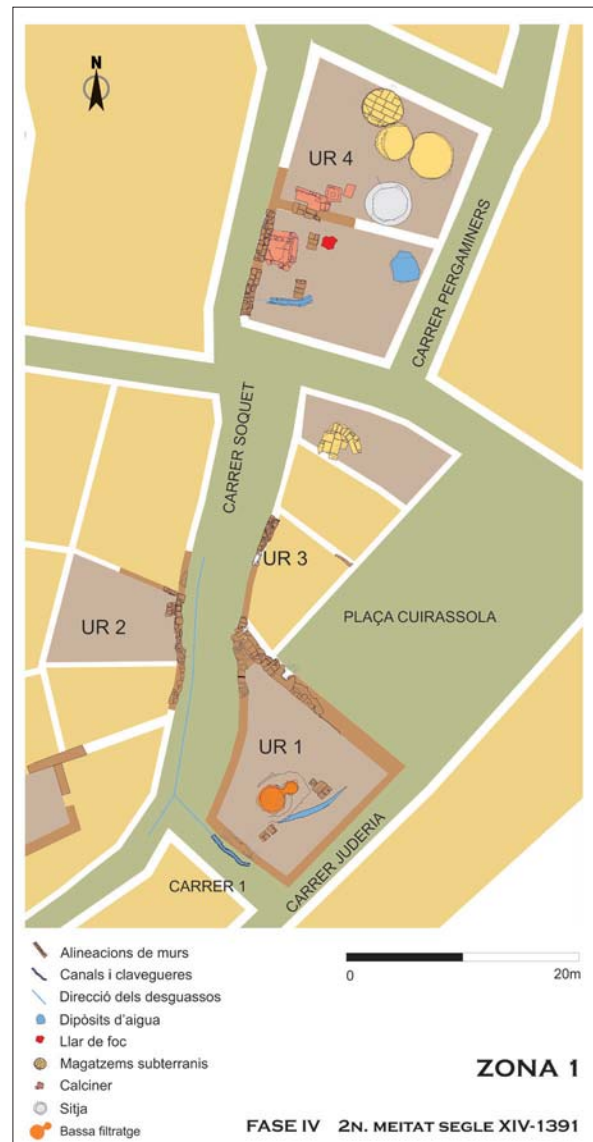
**Figura 7. Planta fase IV, zona 1. Segona meitat del segle XIV-1391.**

En aquesta fase es realitzaren importants canvis com l'ampliació del carrer d'en Soquet amb una nova façana al costat est que duplicaria l'amplada original del vial (fig.7). Un carrer que mantingué la claveguera anterior però que es pavimenta amb un nou terra de còdols que ens alguns llocs s'aixeca 50 cm per sobre de l'anterior.

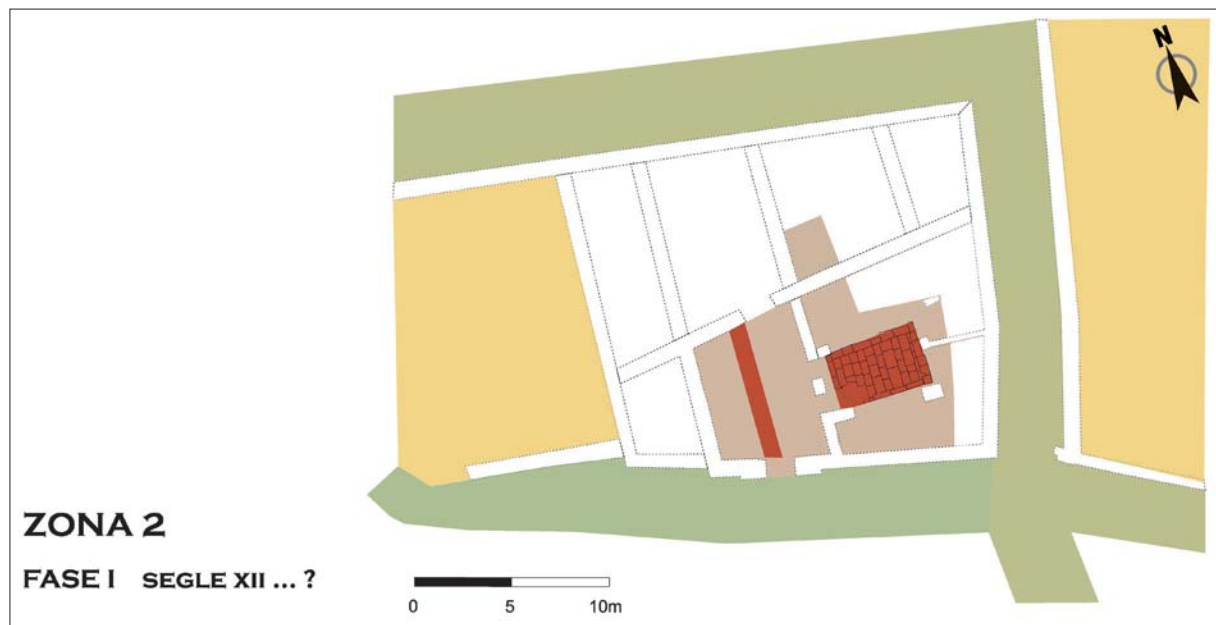
Figura 8. Planta fase I, zona 2. Segle XII.

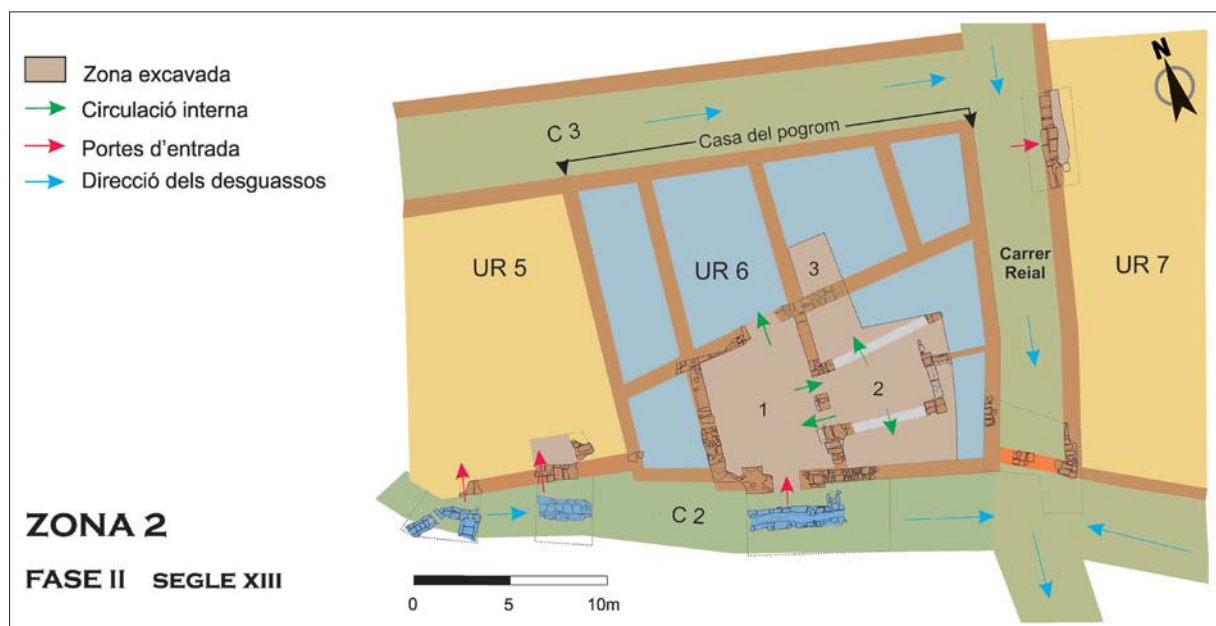
Figura 9. Planta fase II, zona 2. Segle XIII.

A la zona nord-oest de la cuirassa hem identificat tres carrers. El primer (fig9, C2), el més ben documentat i conegut a partir d'ara com el carrer de baix,<sup>10</sup> el segon, corresponent a un tram de l'antic carrer Reial<sup>11</sup> (fig. 9), i el tercer, paral·lel al primer, i conegut a partir d'ara com el carrer de dalt (vegeu fig. 9, C3). Tant el de baix com el de dalt s'unien perpendicularment al carrer Reial i els tres delimitaven l'illa residencial on s'aixecava la casa del pogrom (fig.9, UR-6). Tots tenien un fort pendent i una amplada similar de 3,5 metres però cap havia conservat el paviment original degut a la seva continuïtat com espais de circulació del barri del Seminari. Malgrat aquesta reutilització s'han pogut reconèixer trams de les clavegueres originals, baixants, un portal intern i les façanes i portes d'entrada a dues unitats residencials més que se sumen a la casa del pogrom.

A la façana nord del carrer s'hi obrien dos accessos a una casa confrontant amb la del pogrom (fig.9, UR.1). Eren portes amb lllindar, graó de sortida i brancals amb l'encaix de la polleguera. I un metres més avall, en la part més plana del carrer, s'obria la porta d'entrada a la planta baixa de la casa del pogrom (fig.9, UR2). L'existència dels baixants que es connecten pel sud a la claveguera central ens parlen d'altres cases d'una zona intensament construïda entre els segles XIII-XIV. Tots els nivells que cobrien les portes d'entrada són coetanis als que provocaren la destrucció de la casa del pogrom i demostren la intensitat i extensió dels efectes que la revolta del 1391 ocasionaren en el patrimoni immobiliari dels jueus que vivien en aquesta zona.

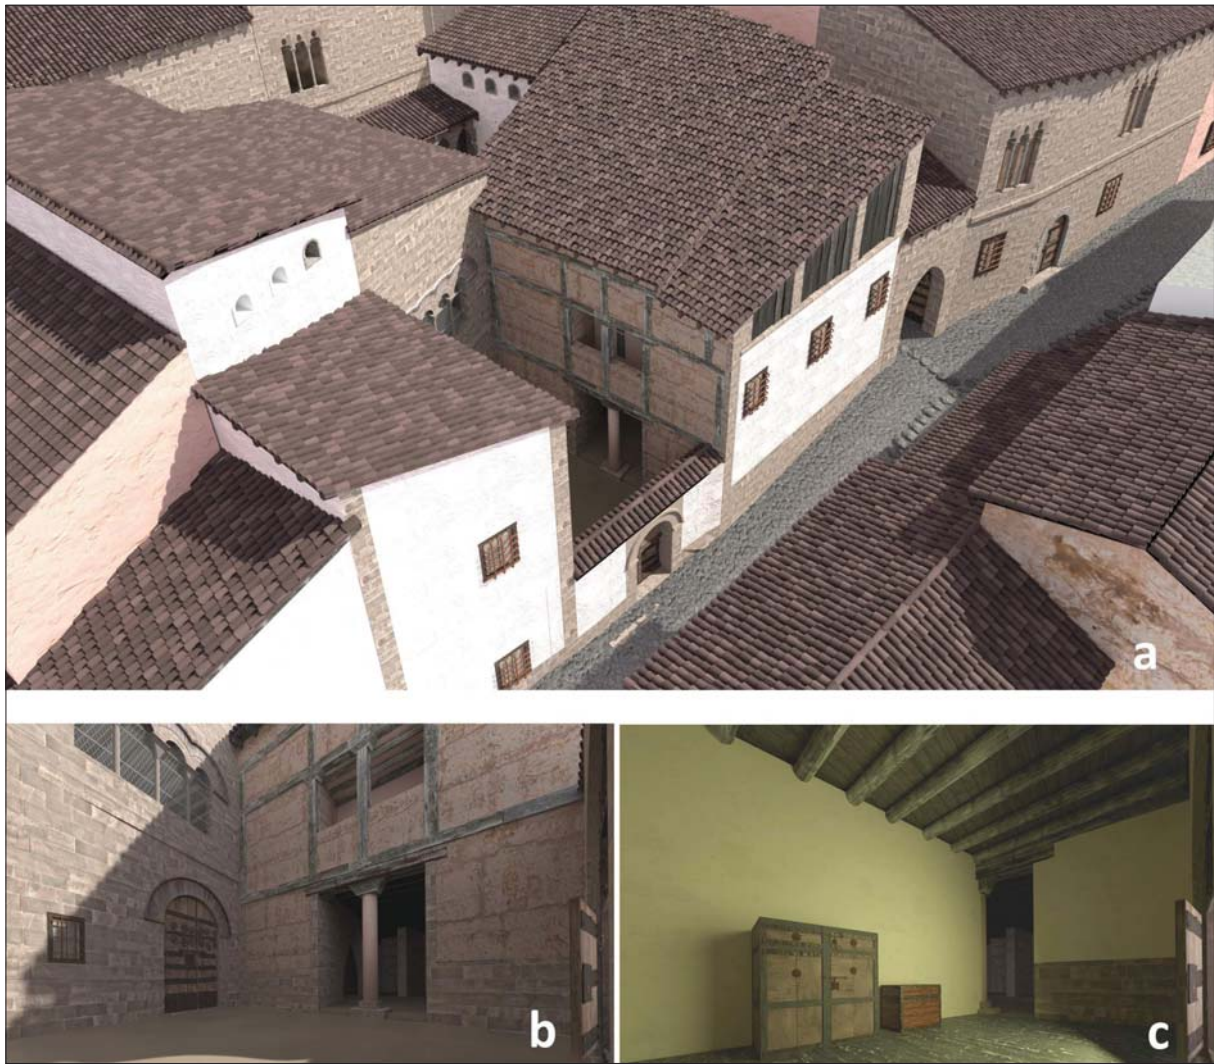
Figura 10. Reconstrucció en 3D de la casa del pogrom i detall del pati. Zona 2, fase II. Segle XIII.

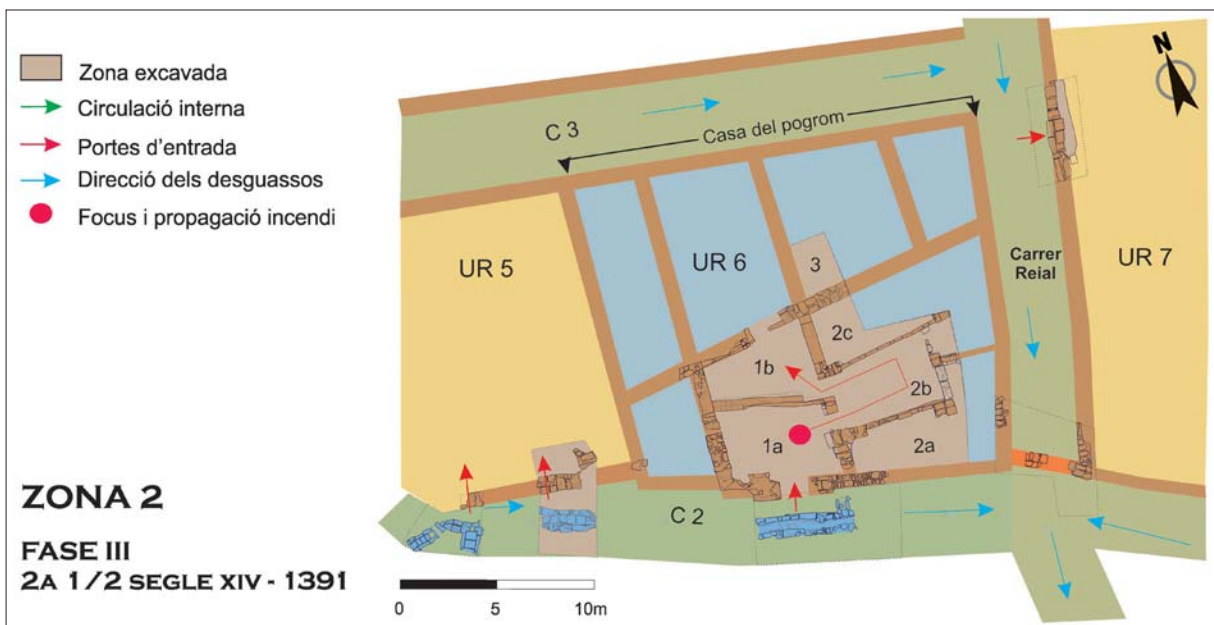
Figura 11. Planta fase III, zona 2. Segona meitat del segle XIV.

A l'interior del magatzem també es van realitzar importants obres de compartimentació. El que havia estat un espai diàfan es divideix, mitjançant el tapiat de la llum de les arcades, en tres habitacions rectangulars independents d'uns 20 m<sup>2</sup> cadascuna (fig. 11, àmbits 2a, 2b i 2c).

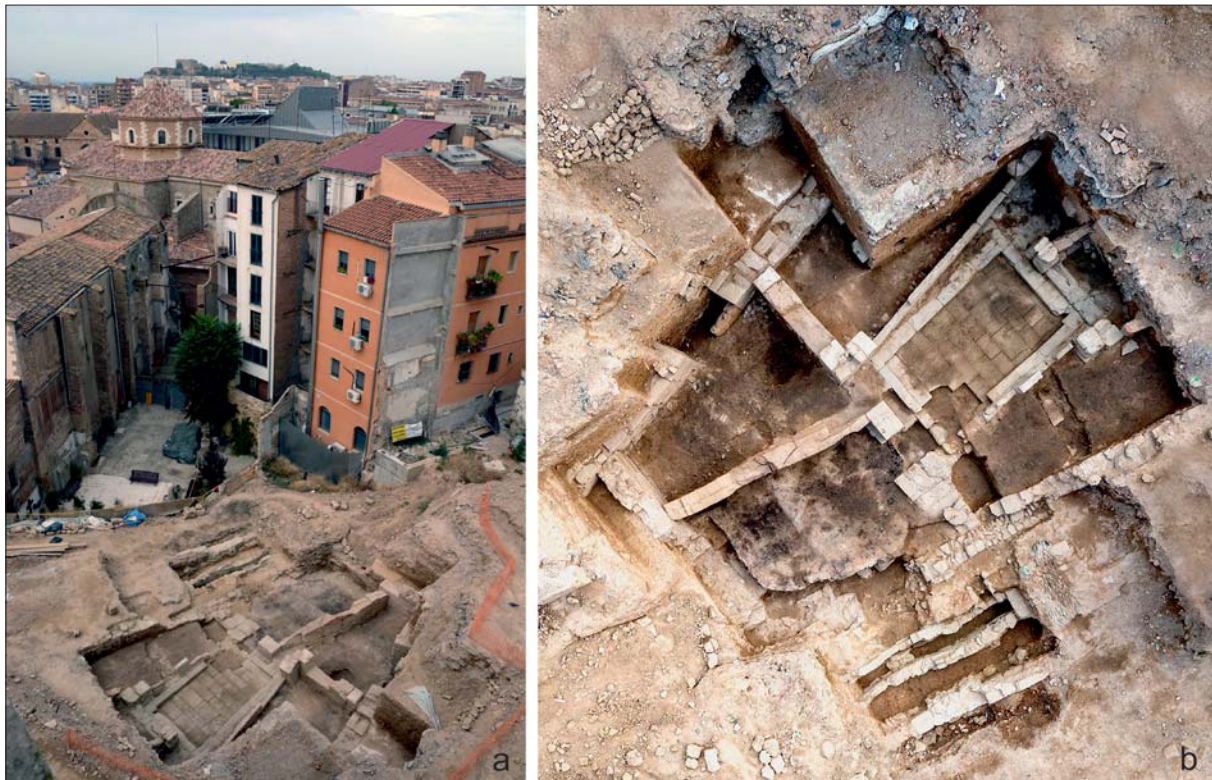
**Figura 12.** a) Vista general de l'excavació de la zona 2 un cop finalitzada la intervenció. Al fons, el castell de Gardeny; en segon terme, el cimbori de l'església del Roser (avui parador del Roser) i, en primer terme, les restes de la casa del pogrom. b) Vista aèria de la part excavada de la casa del pogrom i el carrer de Baix.

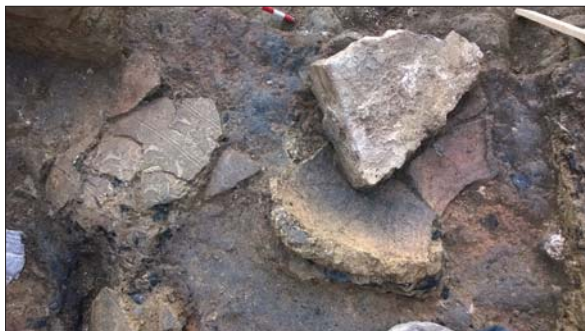
**Figura 13.** Vista dels fragments de tenalla decorada almohade esclafada per un fragment d'envà.

portava el pis superior. Un fet que va generar un sediment argilós de 30 cm de gruix on es troben restes dels tàbics del primer pis caiguts sobre els objectes que el mateix esfondrament arrossegà (fig.13).

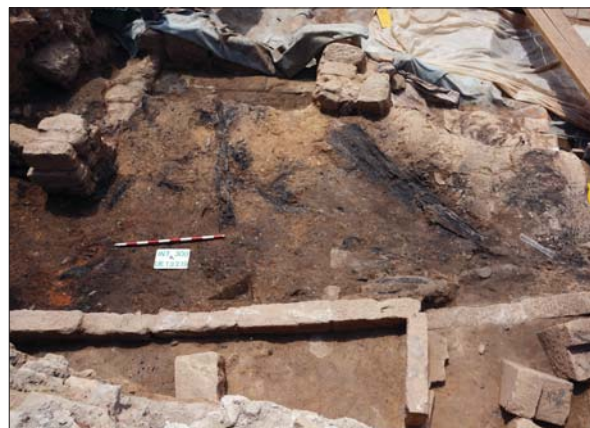
**Figura 14.** Restes de l'incendi a l'habitació central. Observeu en primer terme l'envà de l'arc que va evitar la propagació del foc cap l'habitació 2c i el sediment que la cobria, completament diferent, amb diversos blocs de pedra en forma de T, llençats per les persones que van desmuntar l'edifici.

cauen les bigues carbonitzades del primer pis. Un foc intens que no es va estendre cap a les altres habitacions del magatzem gràcies als tàbics que cegaven la llum de les arcades i dividien l'espai en tres habitacions (fig. 14).
