**CONTROL ARQUEOLÒGIC A  
L'ARRANJAMENT PARCIAL DEL  
TERRA DE L'ESGLÉSIA PARRO-  
QUIAL DE SANTA MAGDALENA**

**CASERES**

**511 K121 N 188-2009  
/ 1-4423**

## **MEMÒRIA ARQUEOLÒGICA DE DETALL**

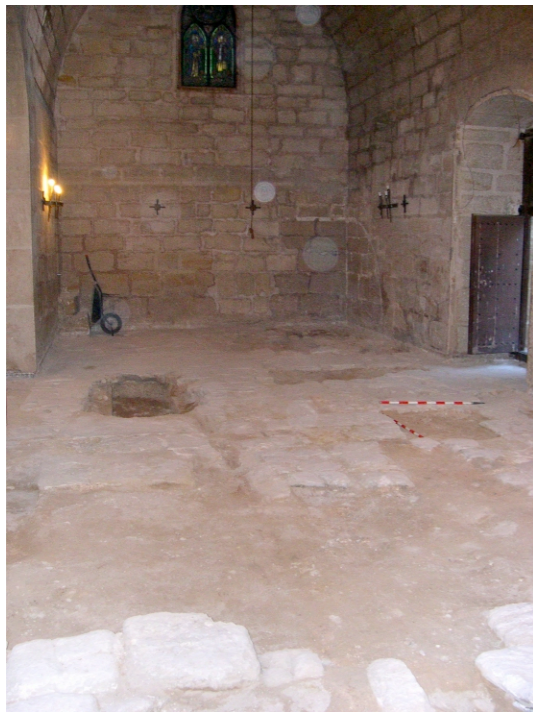
Enllosat a la nau

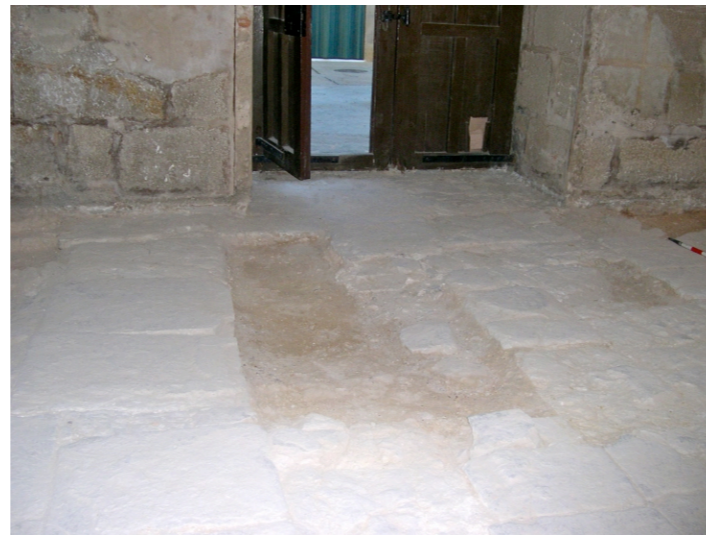
Enllosat a la zona d'entrada

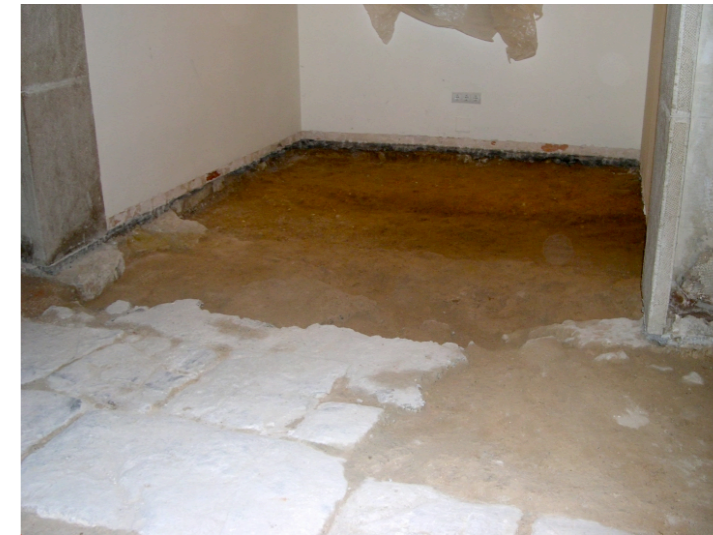
Capella nord

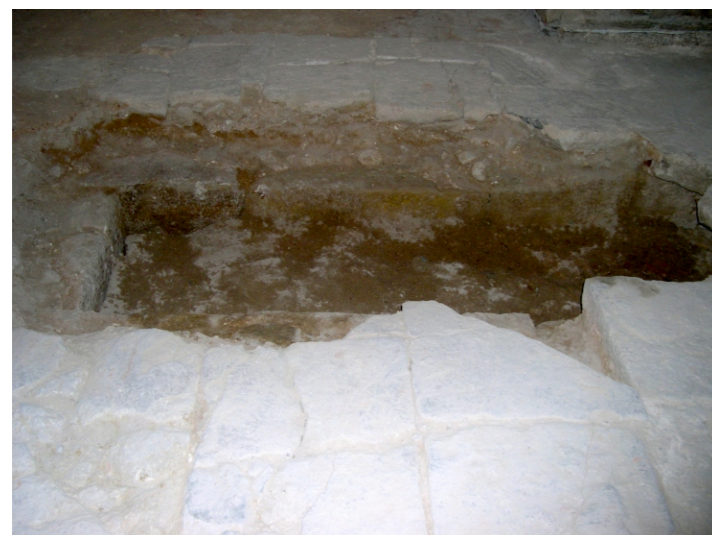
Vas funerari

5. D'aquest moment podria datar el vas funerari emplaçat davant de la capella situada al costat meridional. El vas funerari, és de molt bona factura, bastit amb carreus ben treballats.

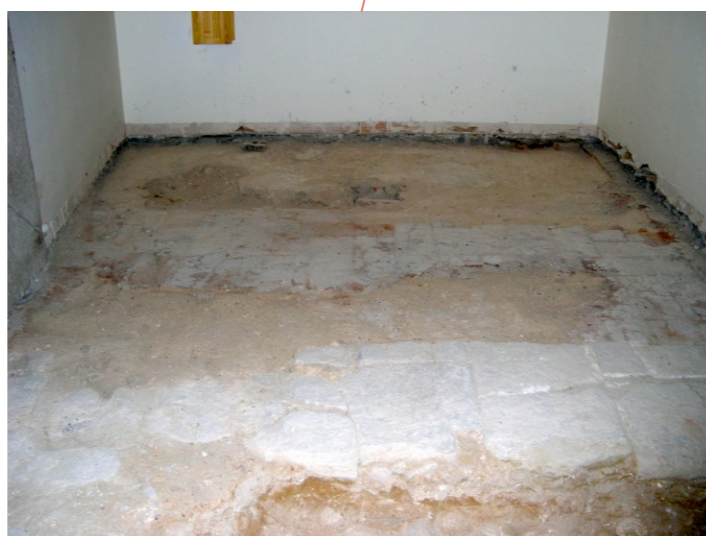
Primera capella sud

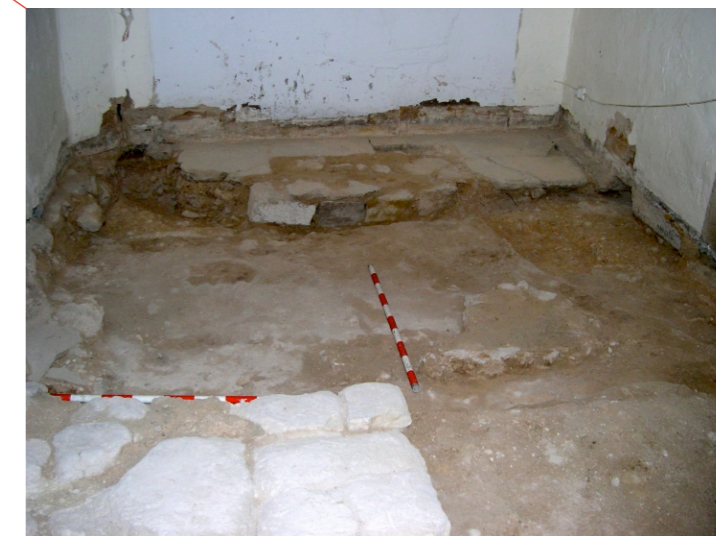
Segona capella sud

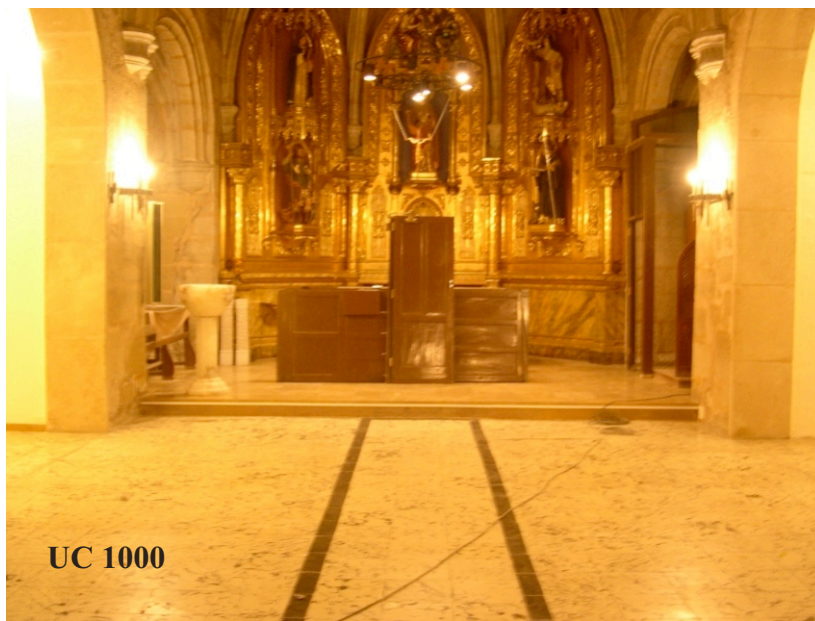
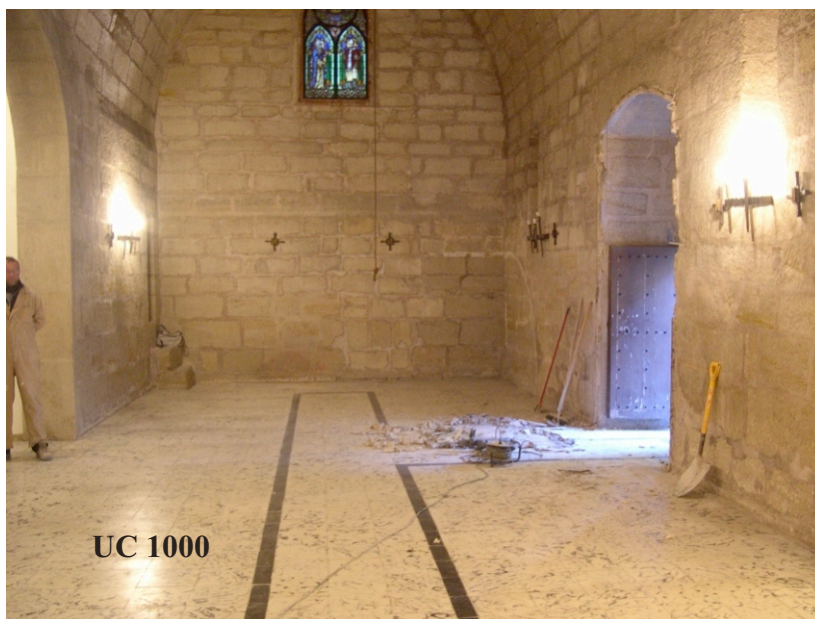
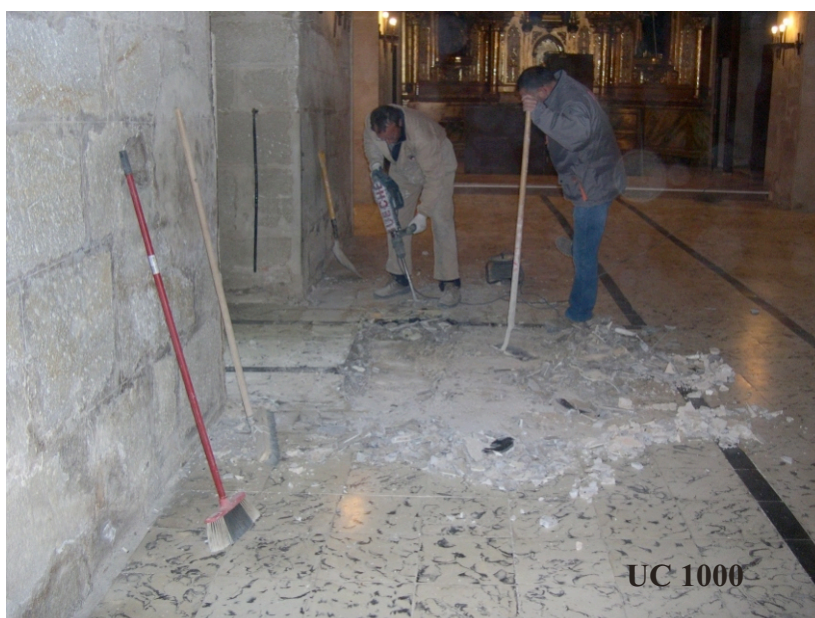
Làmina 07. Rasa de control prèvia a l'aixecament del paviment modern.

La intervenció arqueològica començà amb la realització prèvia d'un sondeig manual, que va consistir en obrir amb una martell pneumàtic una rasa d'1 m d'ample per 2 de llarg, tot just davant de la porta d'entrada a l'església. Sota l'enrajolat modern i la capa de formigó negros ja aparegué l'enllosat. Aquest s'estenia en totes direccions.

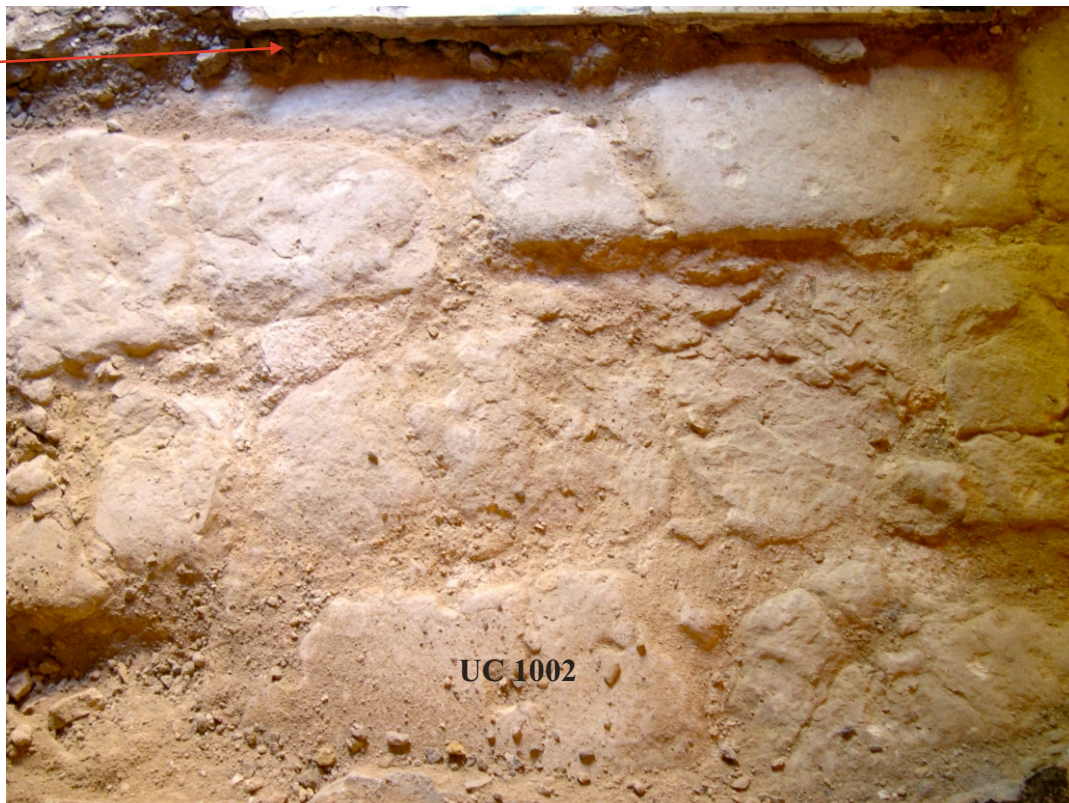
UC 1001

Làmina 08. Rasa de control prèvia a l'aixecament del paviment modern.

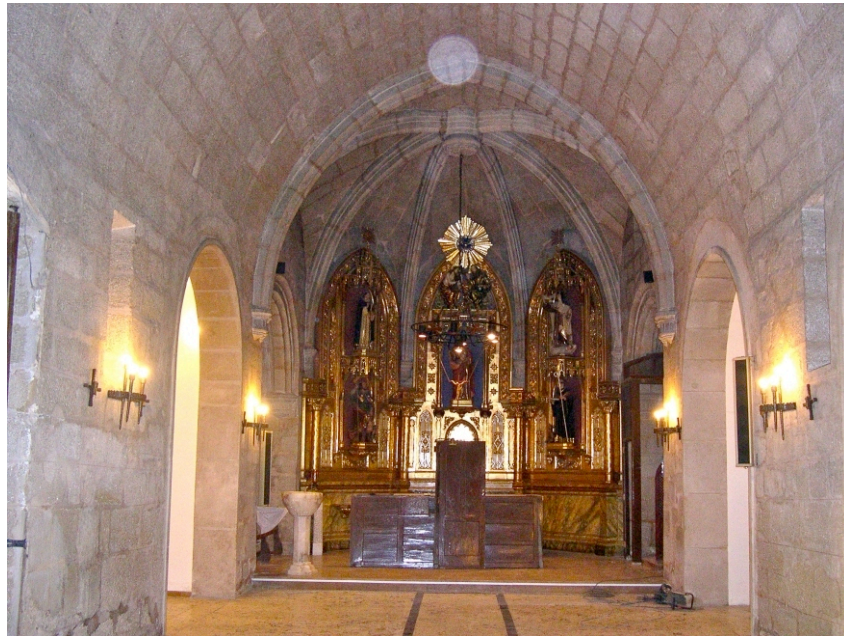
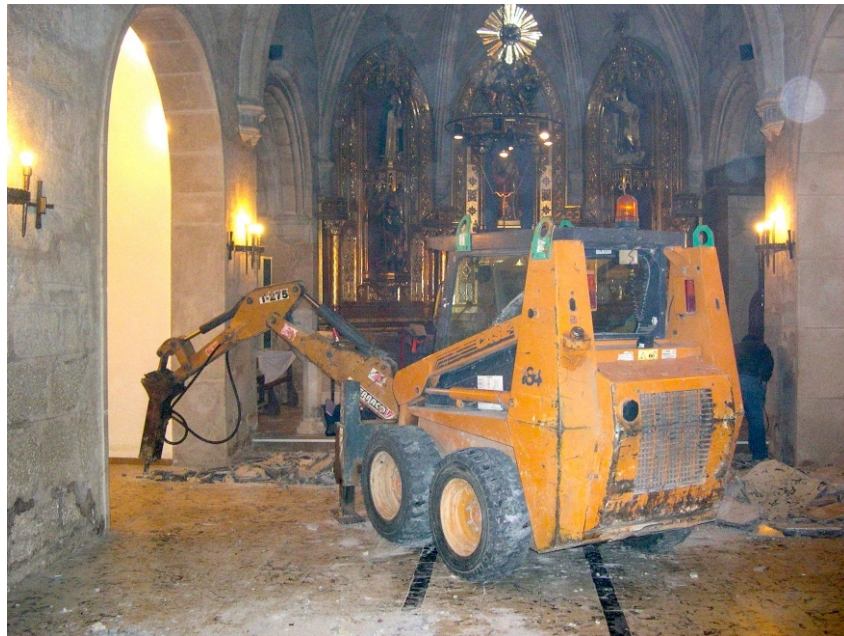
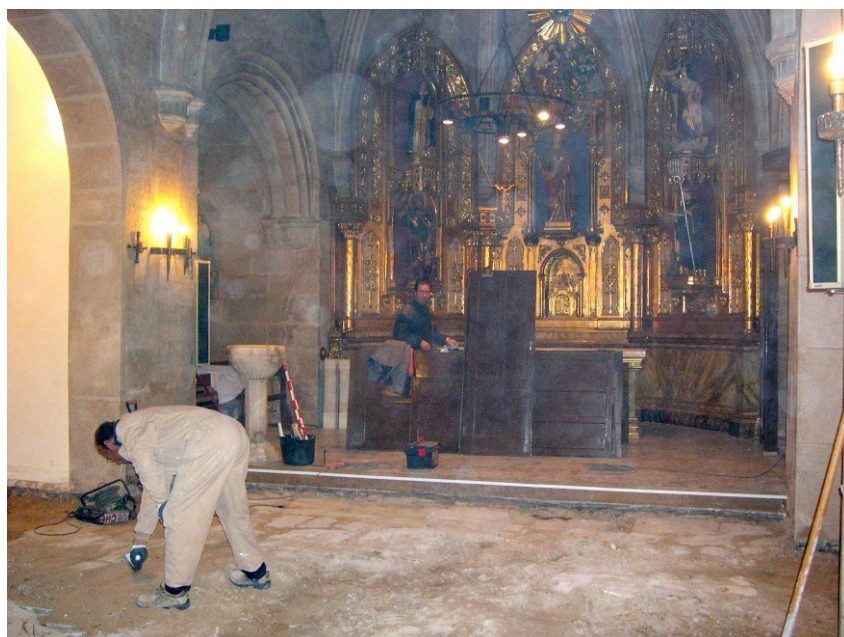
Làmina 09. Procés d'aixecament del paviment modern a la nau.

Per a aixecar l'enrajolat i el formigonat s'emprà una mini-excavadora amb martell pneumàtic que trencava l'enrajolat i fragmentava la superfície del formigó, sense arribar a l'enllosat antic de pedra.

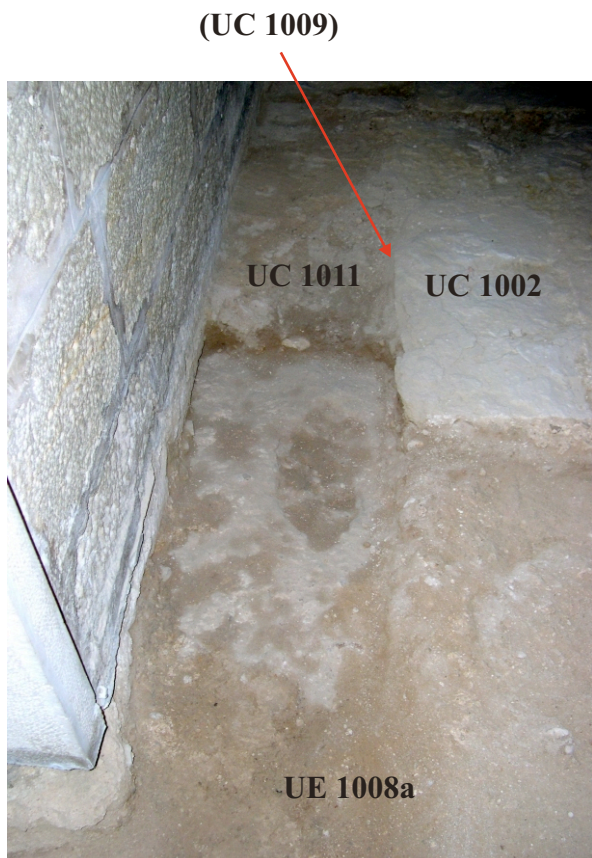
Làmina 12. Unitats constructives i estratigràfiques documentades a l'aixecar el paviment modern a la nau (part central).

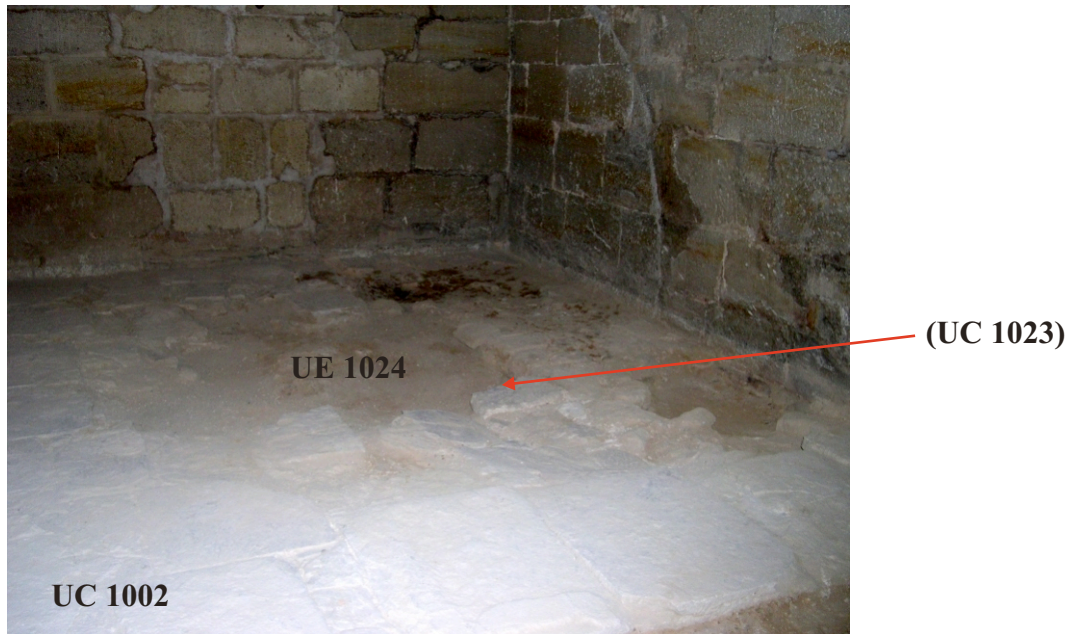
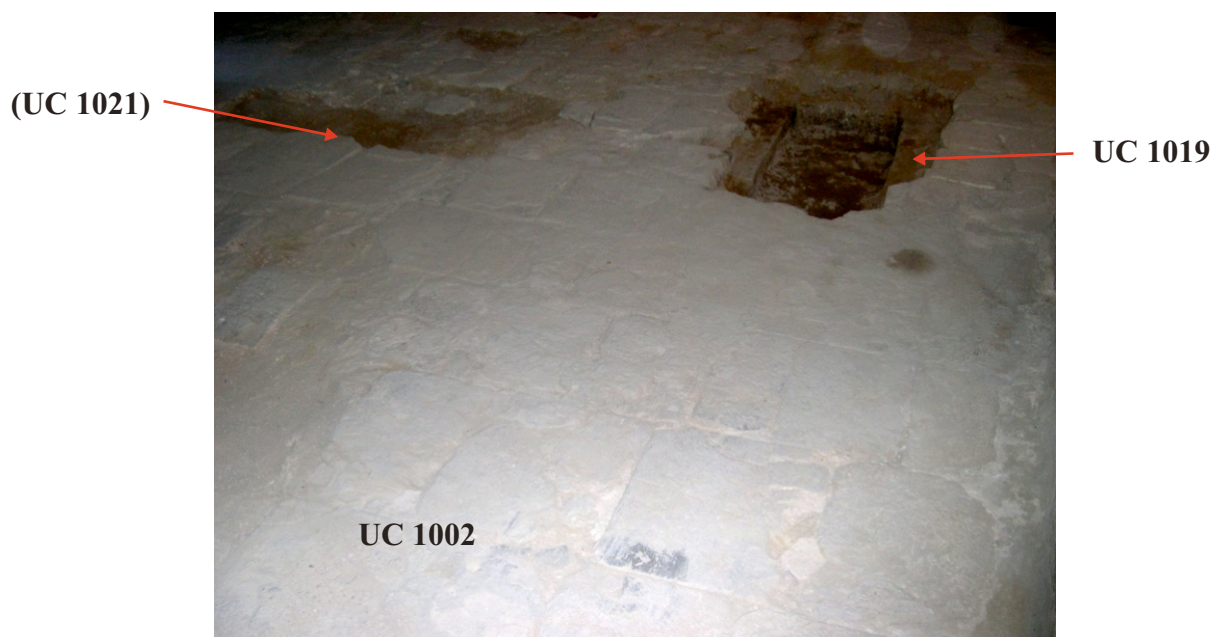
Làmina 15. Unitats constructives i estratigràfiques documentades a l'aixecar el paviment modern a la nau (part occidental).

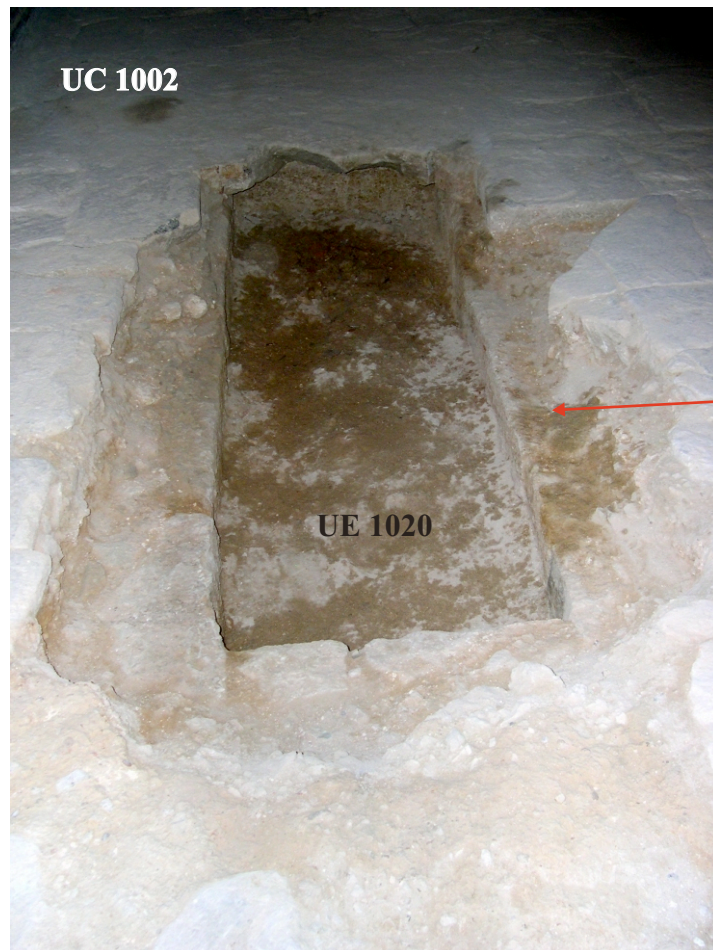
Làmina 016. Unitats constructives i estratigràfiques documentades a l'aixecar el paviment modern a la nau (vas funerari).

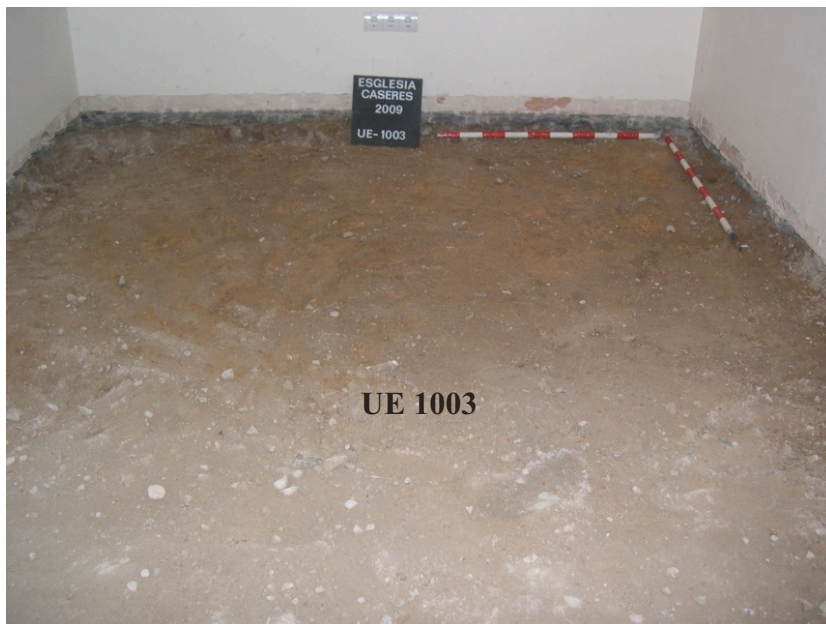
Làmina 17. Unitats constructives i estratigràfiques documentades a l'aixecar el paviment modern a la capella del costat nord.

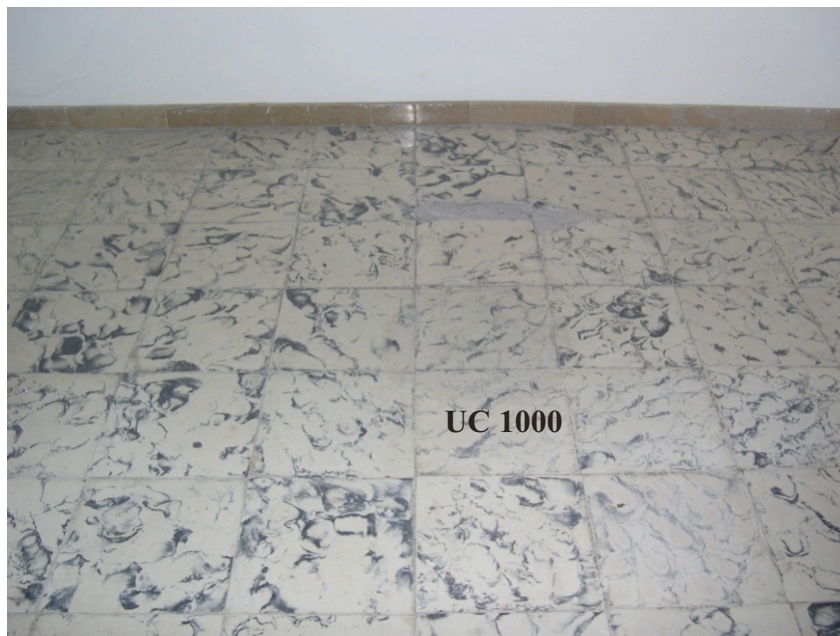
Làmina 19. Unitats constructives i estratigràfiques documentades a l'aixecar el paviment modern a la primera capella del costat sud.

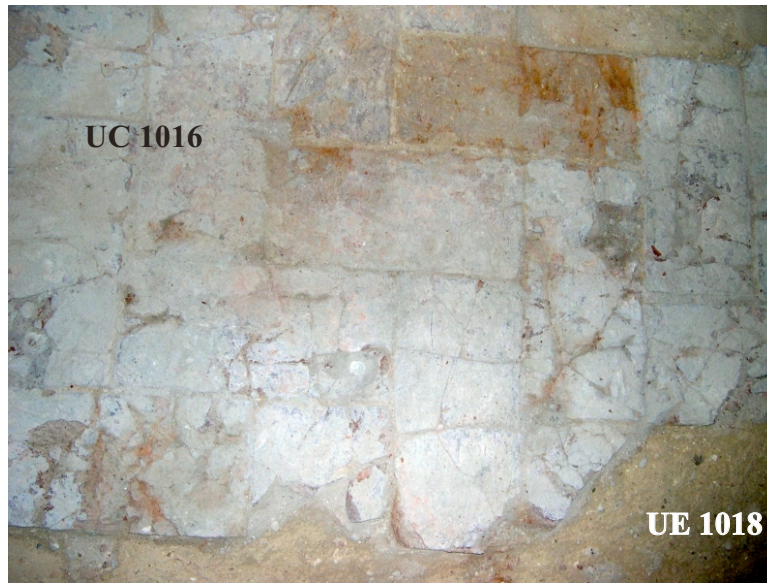
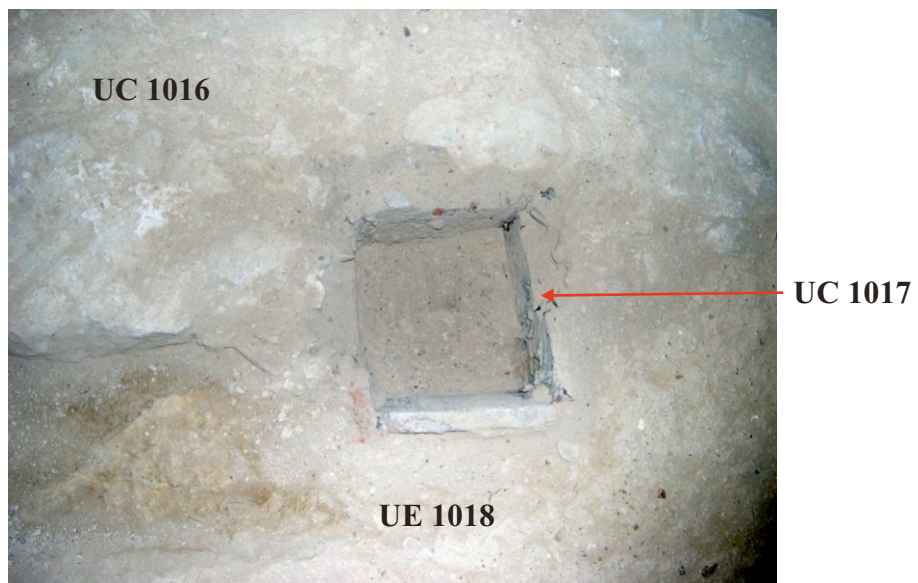
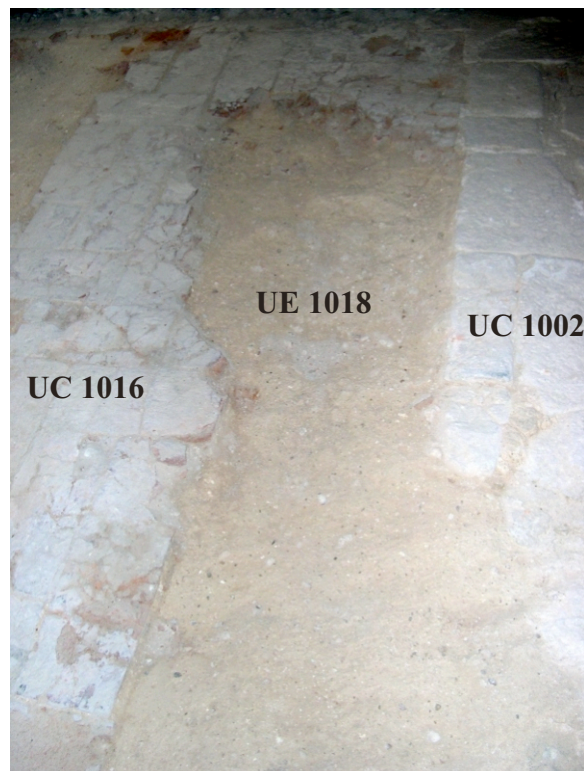
Làmina 20. Unitats constructives i estratigràfiques documentades a l'aixecar el paviment modern a la primera capella del costat sud.

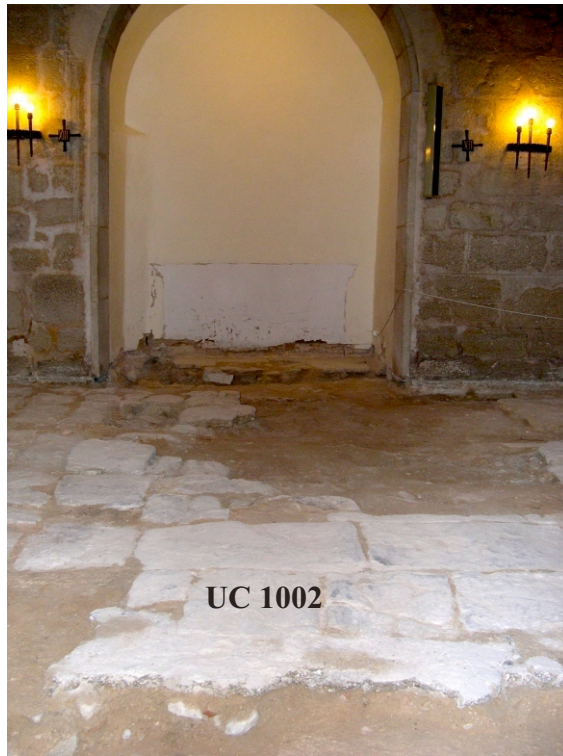
Làmina 21. Unitats constructives i estratigràfiques documentades a l'aixecar el paviment modern a la segona capella del costat sud.

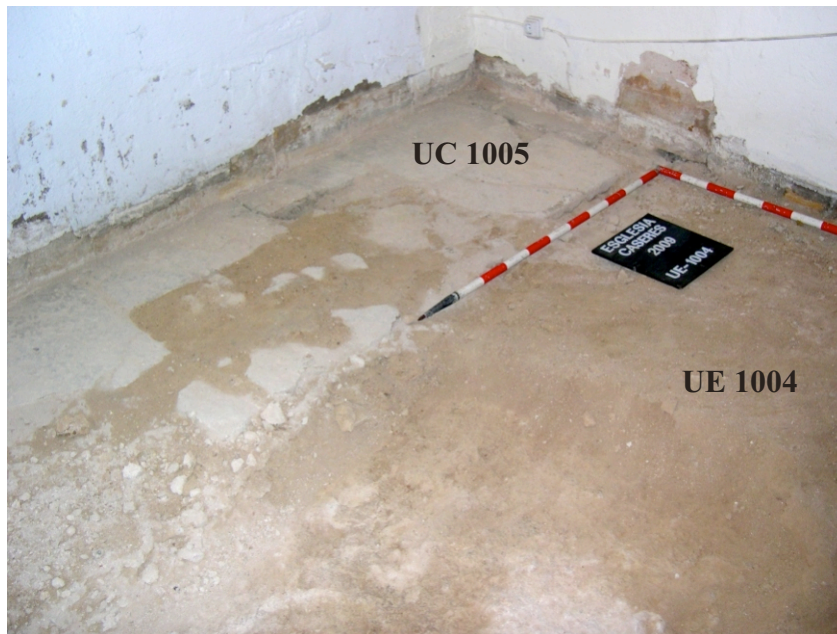
Làmina 22. Unitats constructives i estratigràfiques documentades a l'aixecar el paviment modern a la segona capella del costat sud.

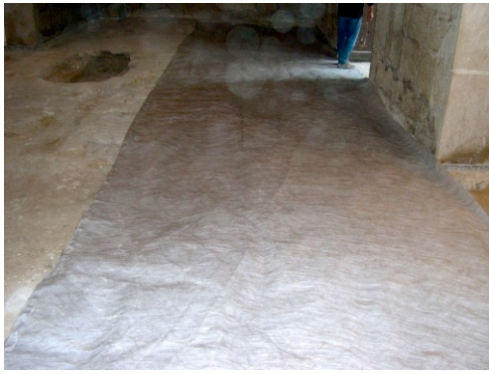
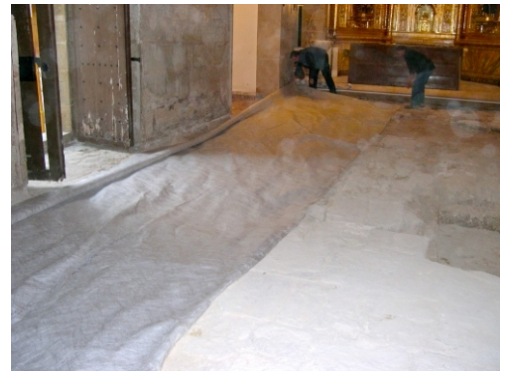
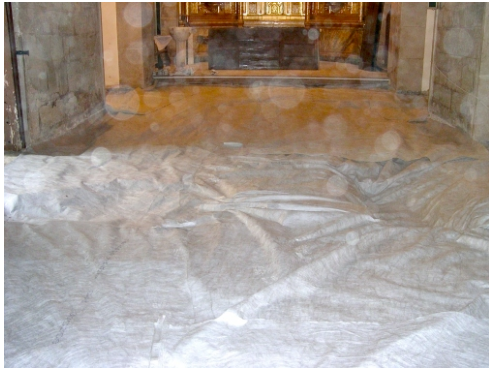
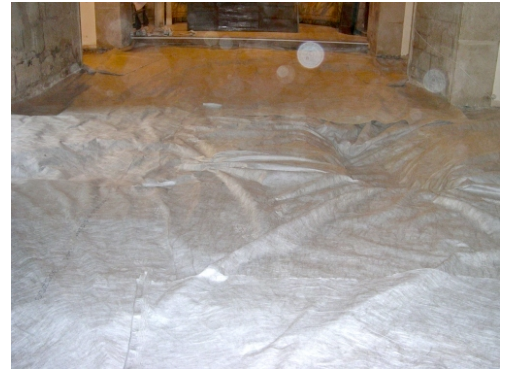
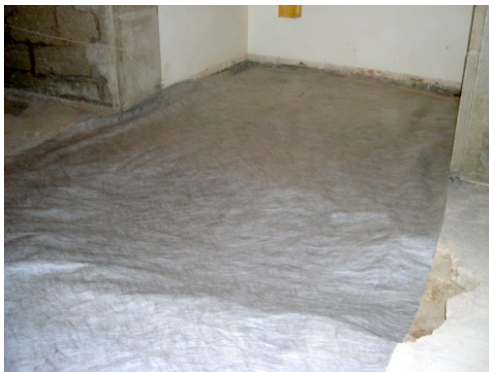
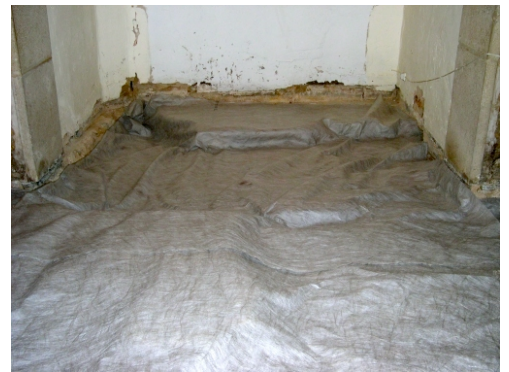
Làmina 23. Cobriment de l'enllosat i dels elements interiors amb geotextil
