**SANT ESTEVE DE MAR -  
CARRER SANT ESTEVE 20  
(Palamós, Baix Empordà)**

**MEMÒRIA**

Tipus d'intervenció: Preventiva – Control i excavació

Dates intervenció: 11 a 14 novembre 2015

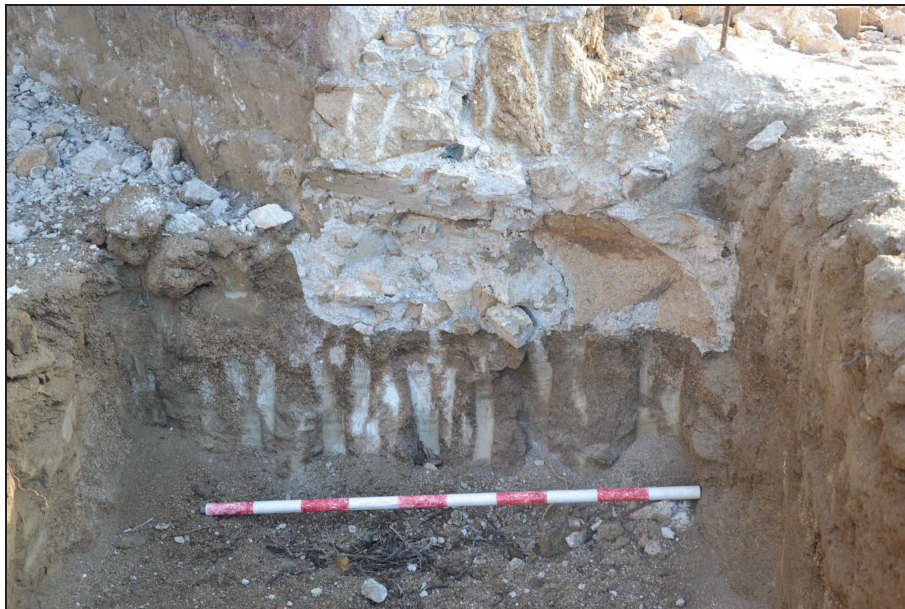
La rasa número 9 es va obrir en el lateral de migdia de l'antiga capella de Sant Esteve. Aquest mur ha caigut, juntament amb el de ponent, Aquest fet ha permès documentar la poca potència de la fonamentació de la capella, assentada directament sobre el subsòl natural.

3. Detall de la fonamentació de la capella de Sant Esteve.

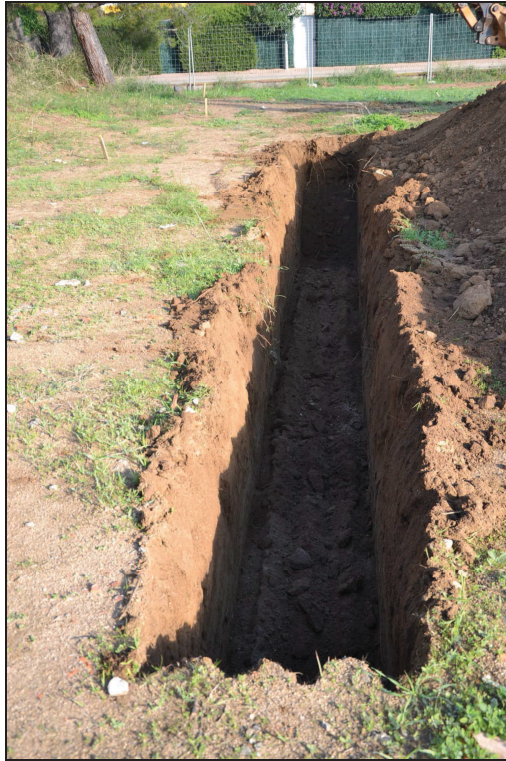
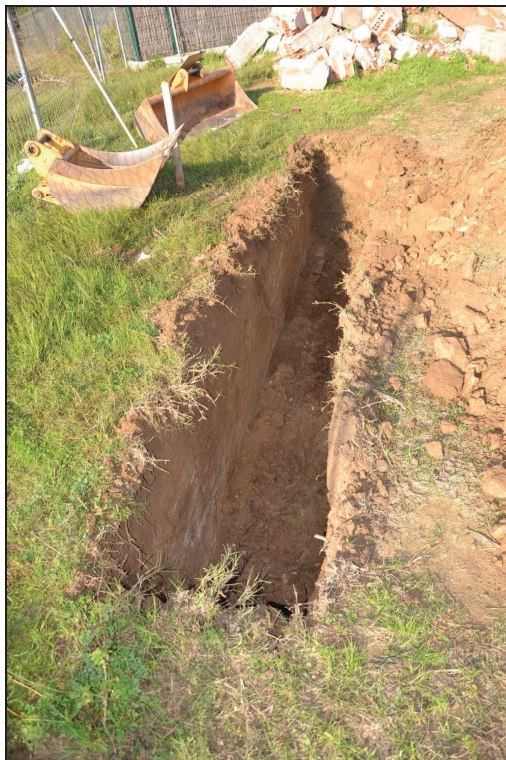
10 i 11. Rases 1 i 2.

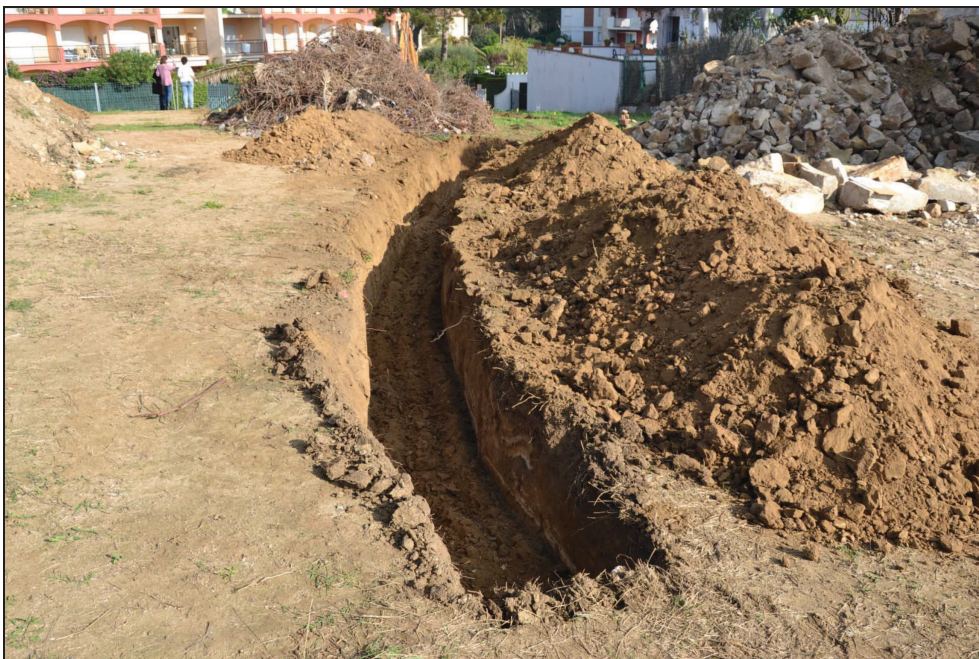
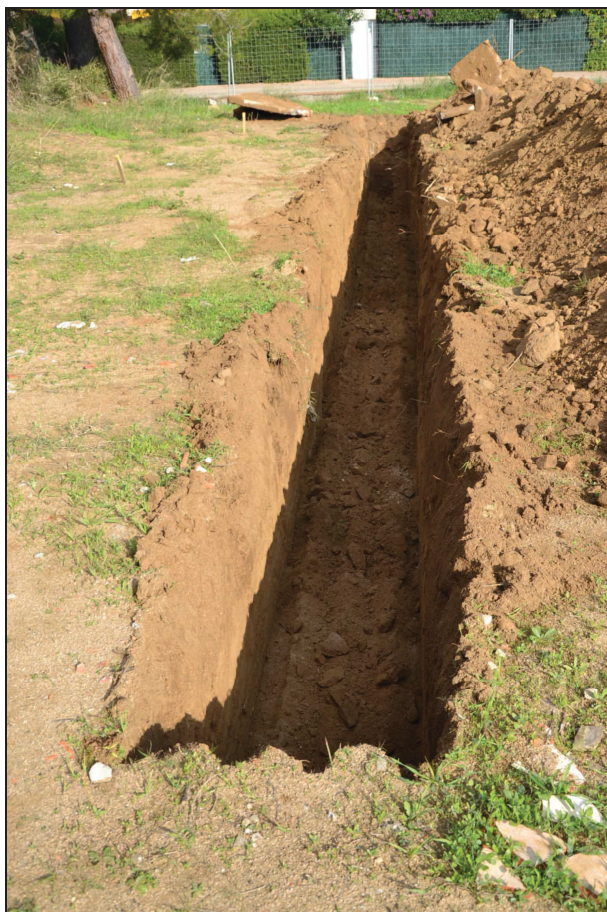
12 i 13. Rases 3 i 4.

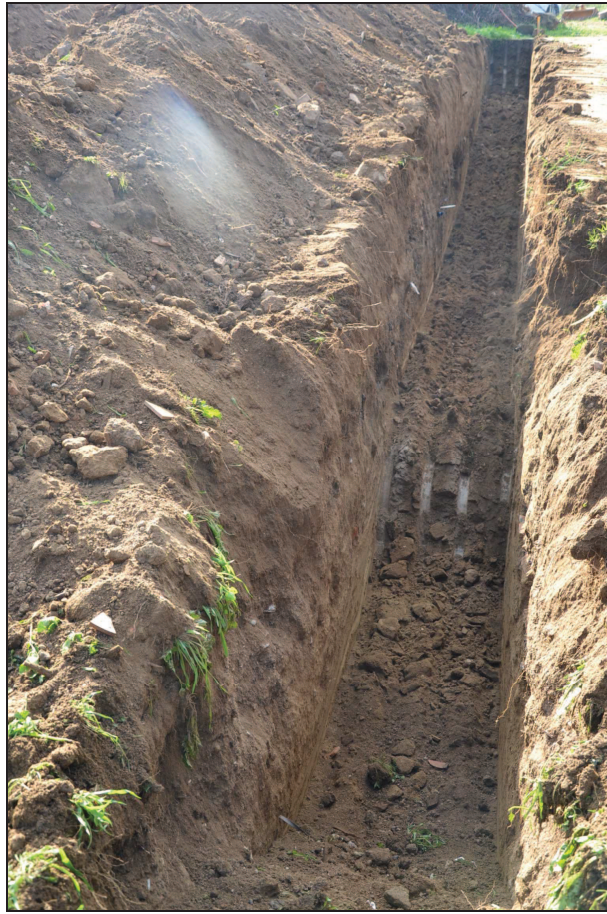
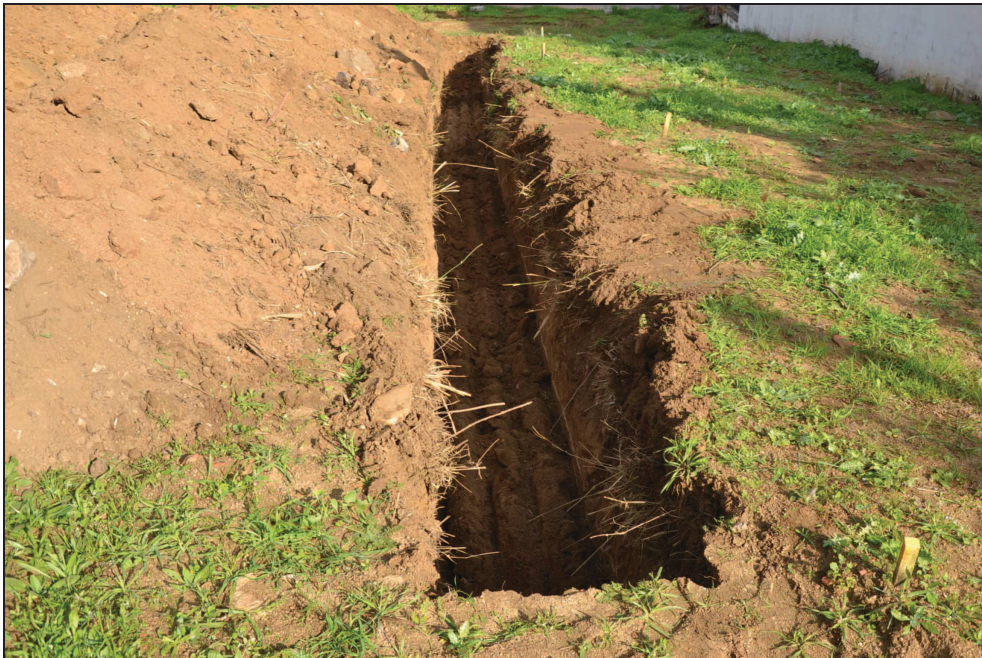
14 i 15. Rases 5 i 6.

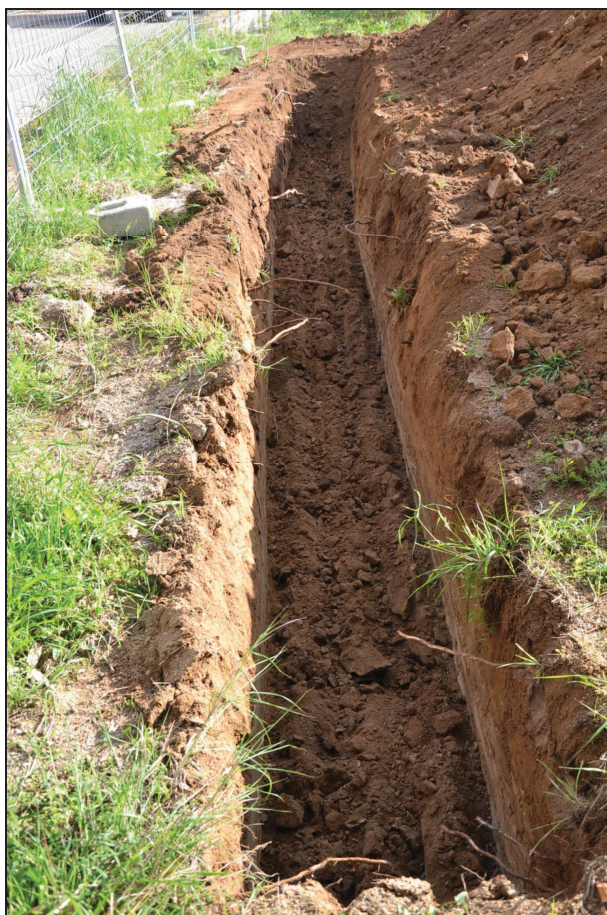
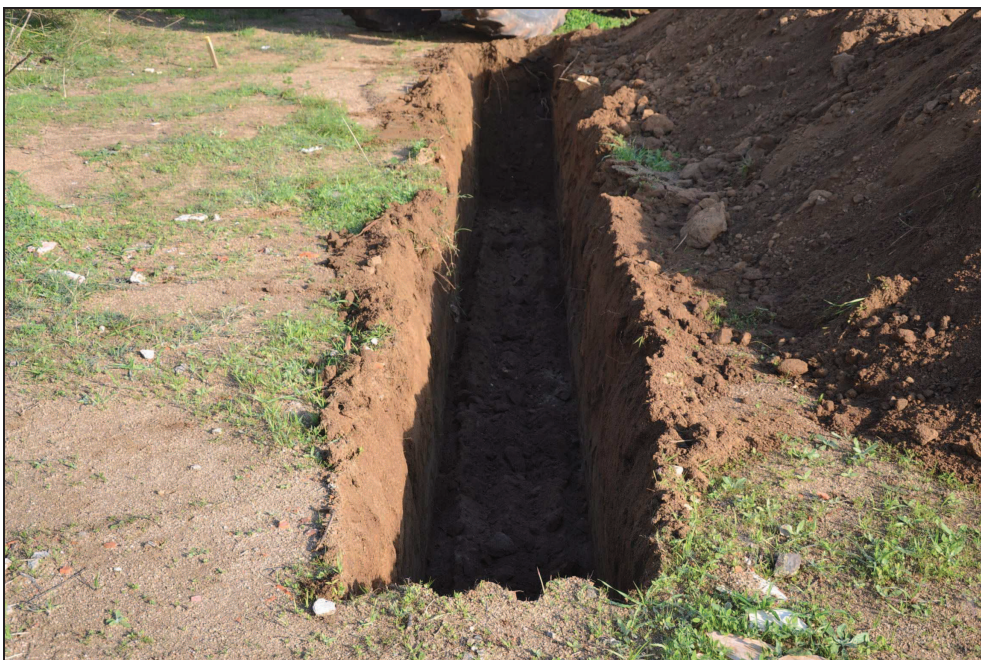
16 i 17. Rases 7 i 8.

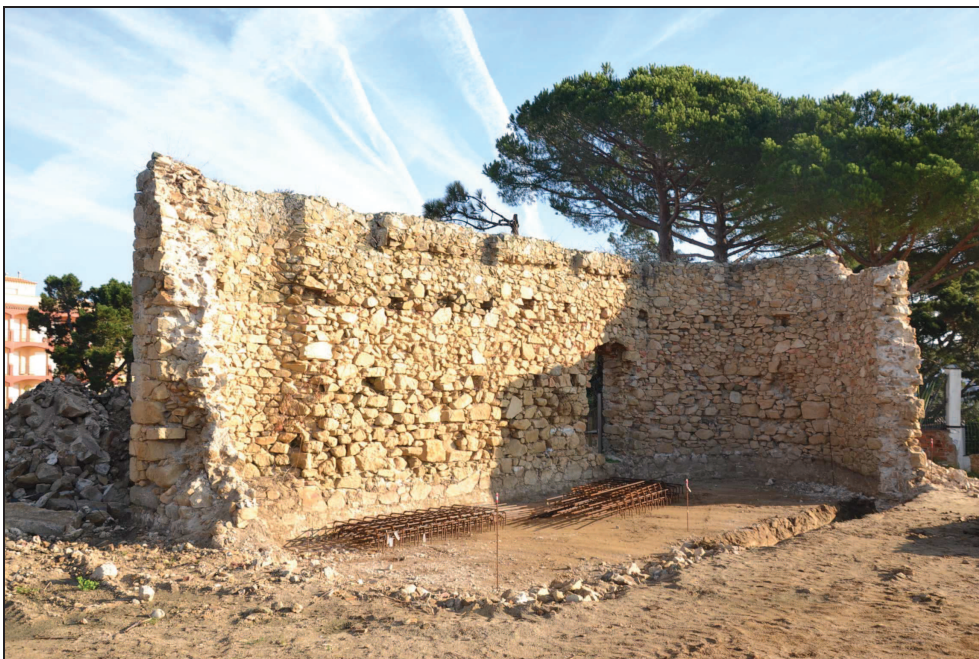
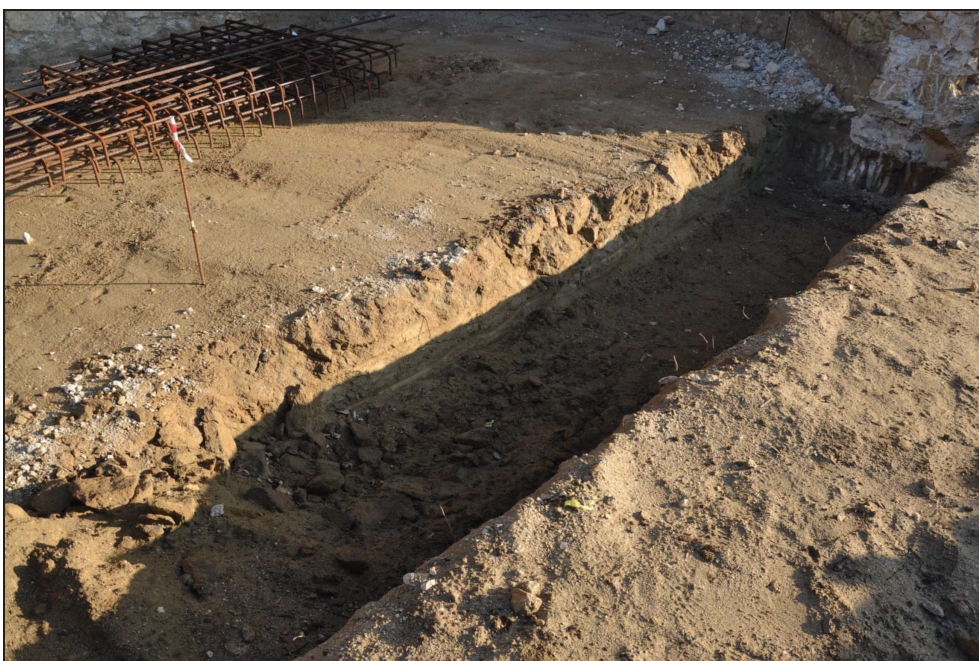
18 i 19. Vista general de les restes de la capella de Sant Esteve (foto superior) i de la nova rasa de fonamentació (rasa 9).

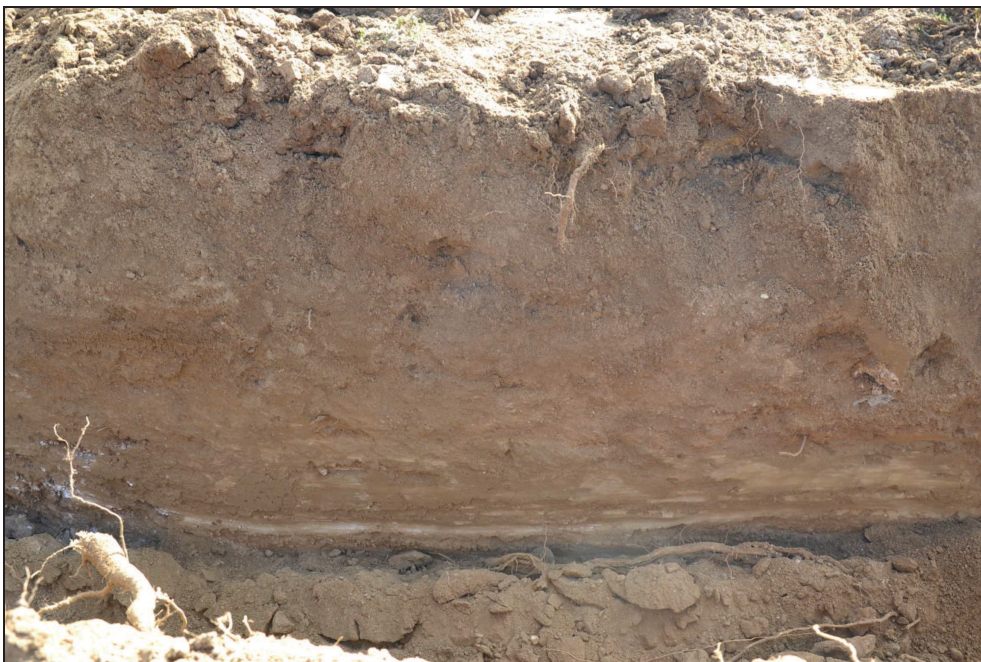
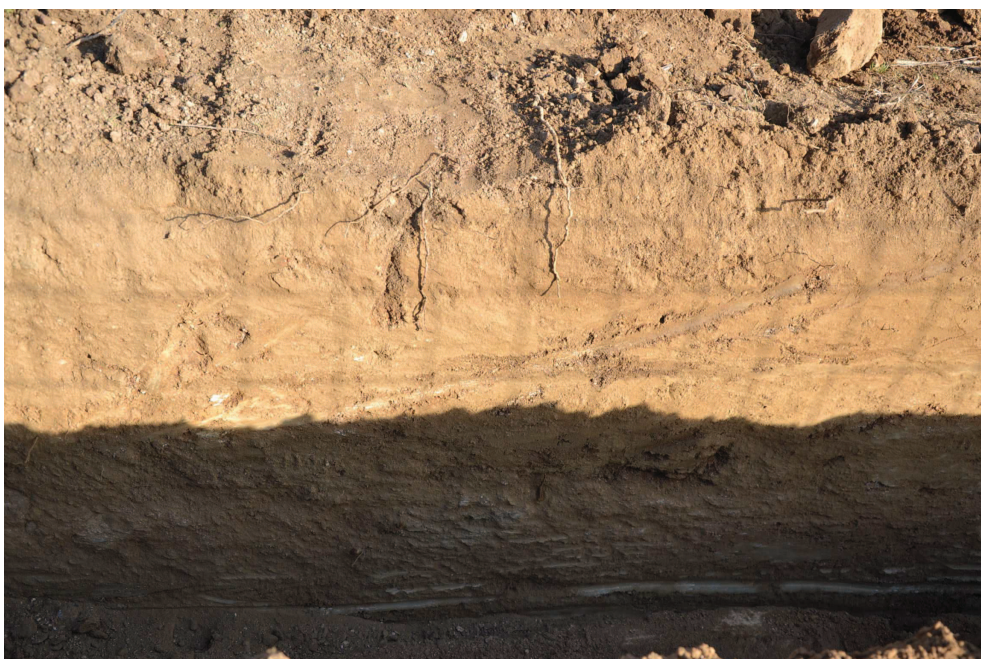
En resum, l'estratigrafia és molt senzilla. Tota la superfície està coberta per un estrat molt prim d'arrels i herbes barrejades amb terra sorrenca (UE.1001). A la zona nord-oest de la finca, durant la construcció de l'edifici que hi ha al nord, a l'altre costat de carrer, s'hi varen abocar totes les deixalles (runa, plàstics, restes de l'antiga tanca de la finca...) (UE.1003). Posteriorment, i a l'efectuar els rebaixos de terra a la mateixa construcció, també es varen abocar al mateix sector de la finca (UE.1002). Aquests abocaments es varen produir sobre el subsòl natural, que ocupa la totalitat de la finca UE.1004).

20 i 21. Dos detalls de l'interior de les rases, on es pot observar que el subsòl natural arriba pràcticament a la superfície, excepte a les rases 4 i 5, on s'han documentat abocaments d'època contemporània.

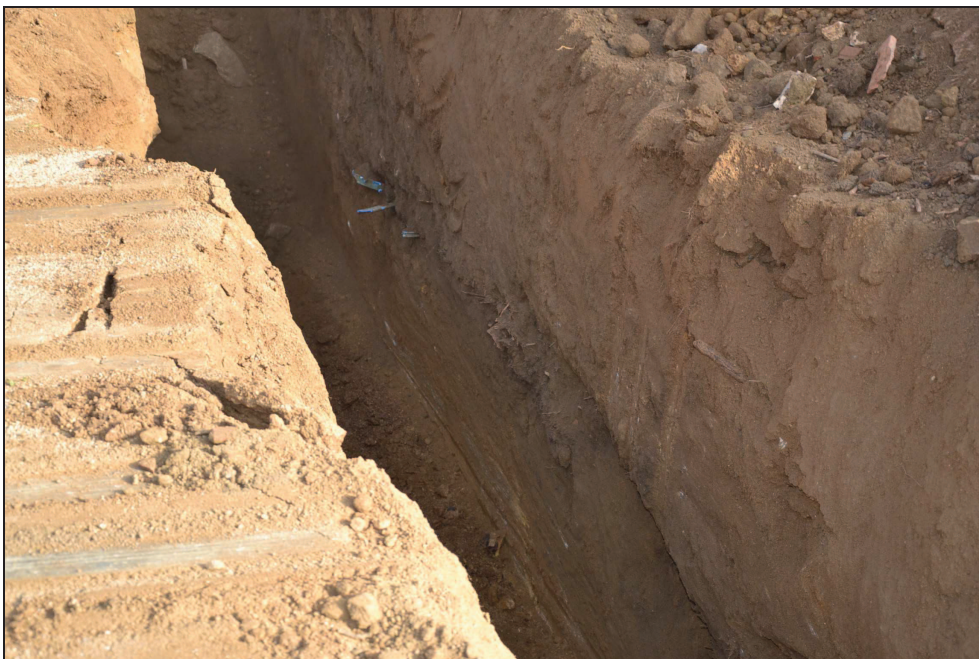
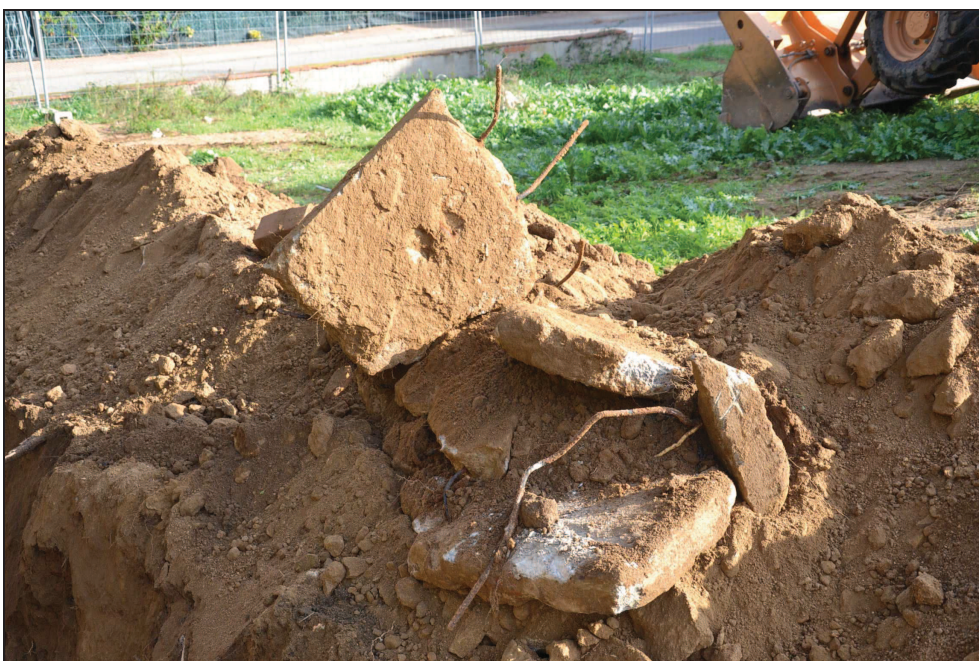
22 i 23. Foto de detall de la secció de la rasa 4 (foto superior) i restes de runa procedents de la construcció de l'edifici veí, al nord de la finca (foto inferior).

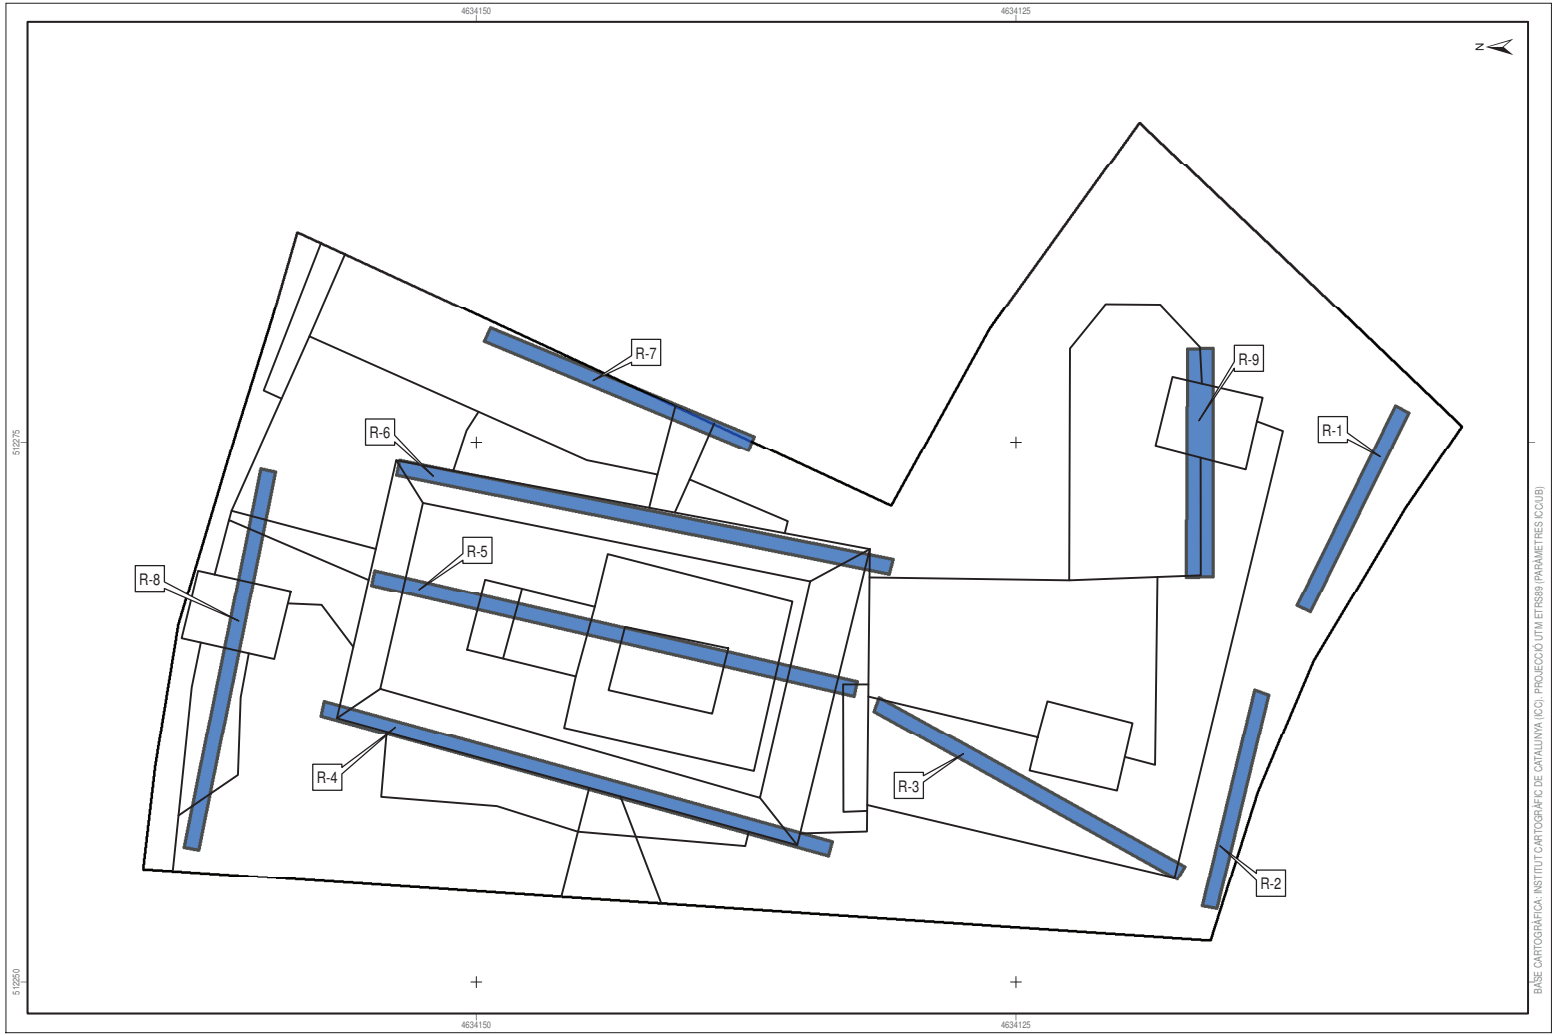
NOM: PLANTA DETALL  
SITUACIÓ RASES

Les rases s'han obert en els llocs on, segons el projecte, cal fer rebaixos, obertura de fonamentacions i moviments de terra. Així, s'han efectuat rases de llargada i orientació diversa, que han afectat pràcticament a tota la finca.

Totes les rases obertes tenen una amplada de 70 centímetres (l'amplada de la cullera de la màquina excavadora) i una fondària entre els 85 i 110 centímetres. Una excepció és la rasa 9, corresponent a la fonamentació del mur de migdia de la capella. En aquest cas, l'amplada és de 120 centímetres i la fondària de 50 cm.

- Rasa 1: 10 metres
- Rasa 2: 10 metres.
- Rasa 3: 16 metres.
- Rasa 4: 24 metres.
- Rasa 5: 23 metres.
- Rasa 6: 23 metres.
- Rasa 7: 13 metres.
- Rasa 8: 18 metres.
- Rasa 9: 10, 50 metres.
