MEMÒRIA D'INTERVENCIÓ DE CONSERVACIÓ DE LES RESTES ROMANES DE CAN BARÓ DE LA CABRETA (SANT PERE DE RIBES, GARRAF)

Número expedient: CLT_ Arq002Prev-738-2020 (R/N 437 K121 N-739 2020/2-29868)

Autor: Mireia Sabaté Balada (ArqueoVitis sccl)

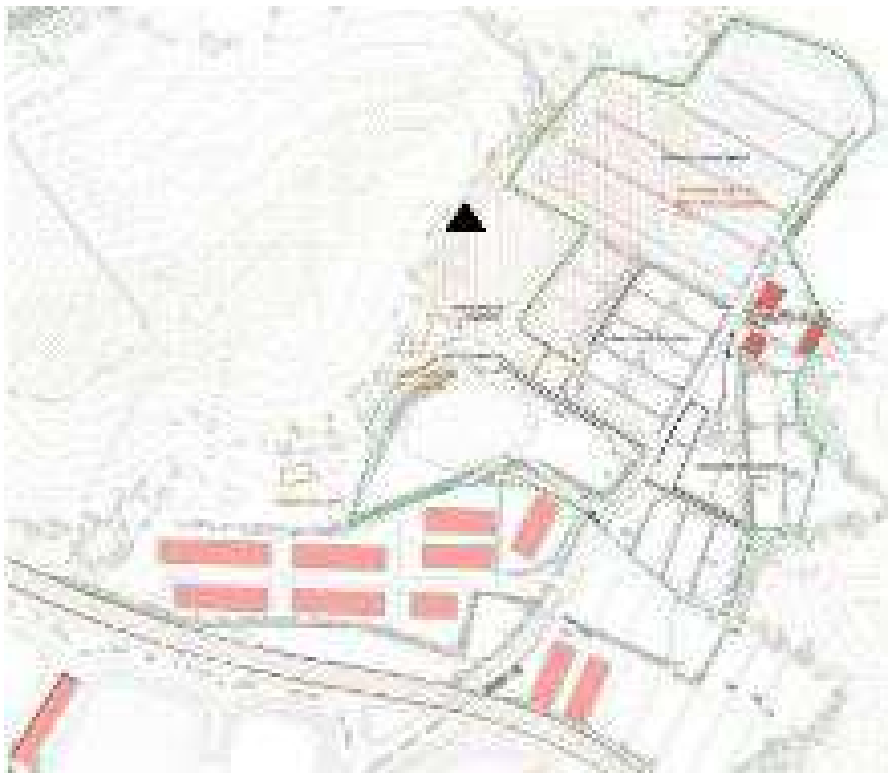
Localització dels murs dins del projecte

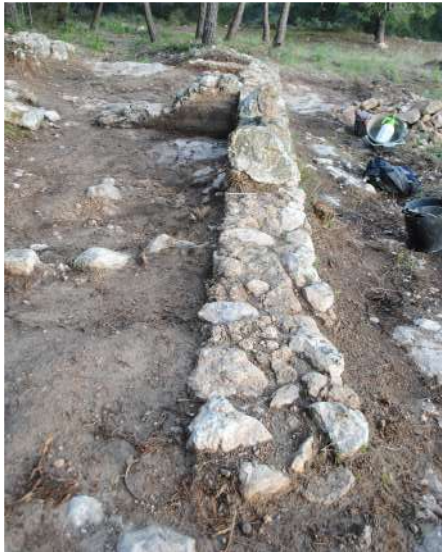
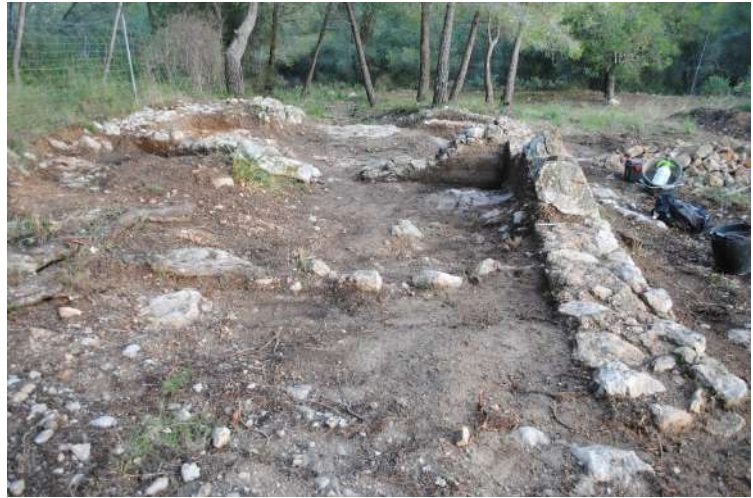
Fotografies del mur més llarg visible, de llevant, i general de les estances visibles abans de la intervenció.

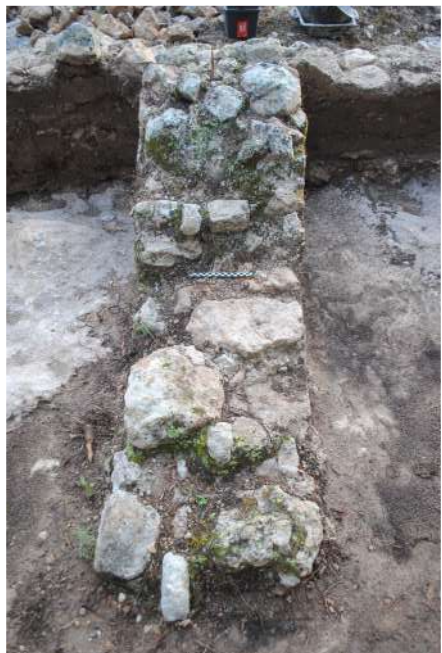
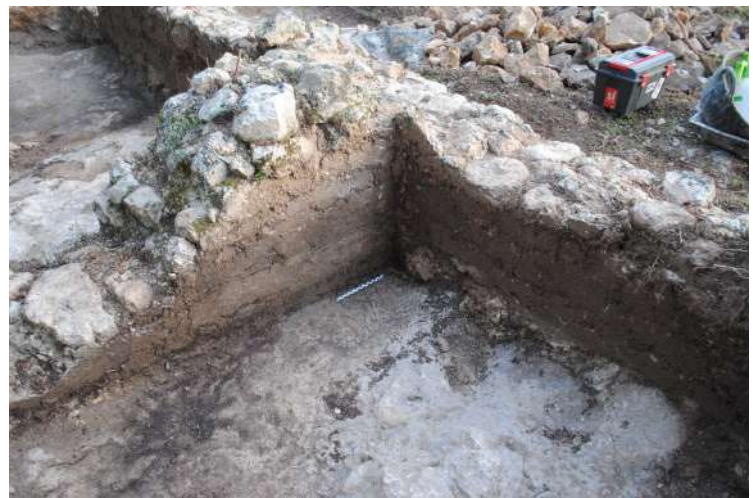
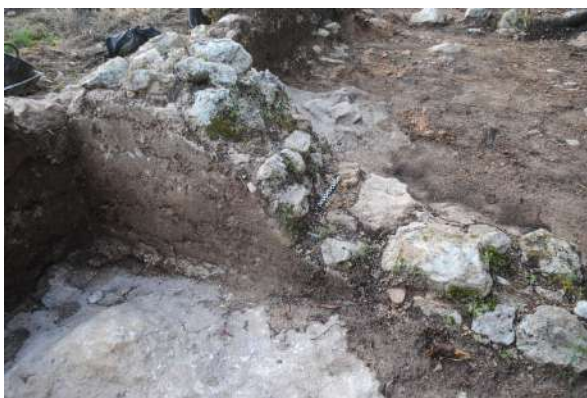
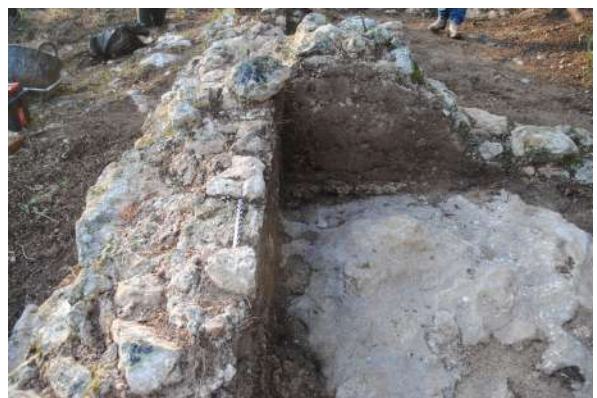
Fotografies del mur mitger, adossat al mur de llevant, abans de la seva intervenció vist des dels diferents angles.

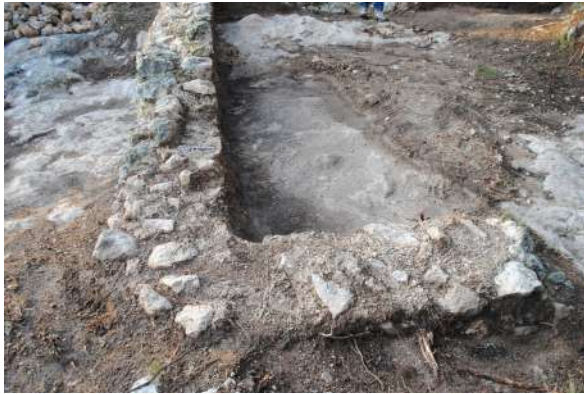
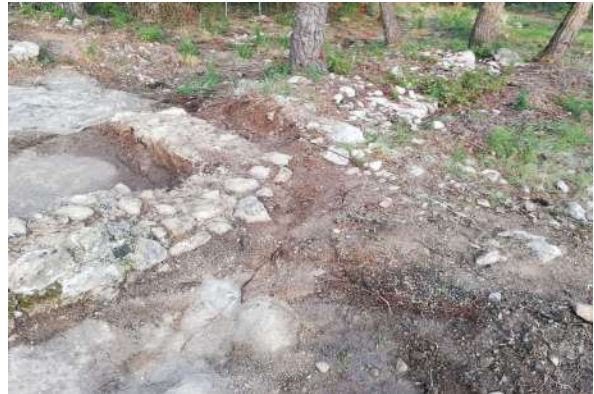
Fotografies de l'angle del recinte, format pel mur de llevant i tramuntana abans de la seva intervenció.

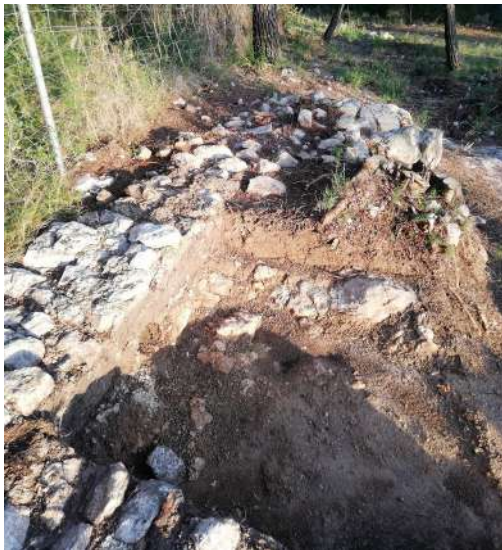
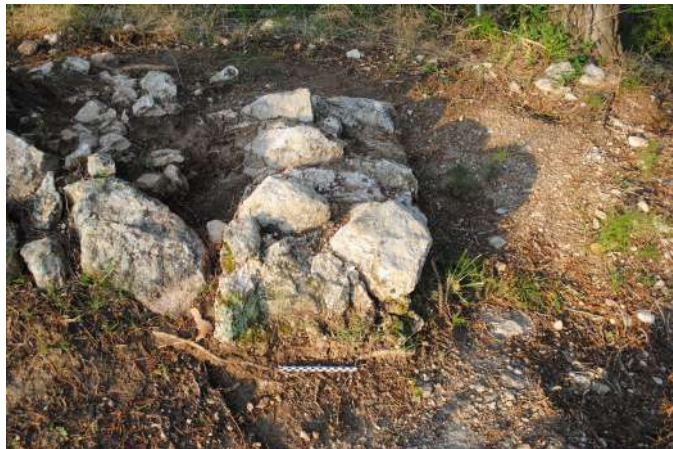
Fotografies del mur de ponent i angle d'un dels recintes entre aquest i el de tramuntana abans de la intervenció.

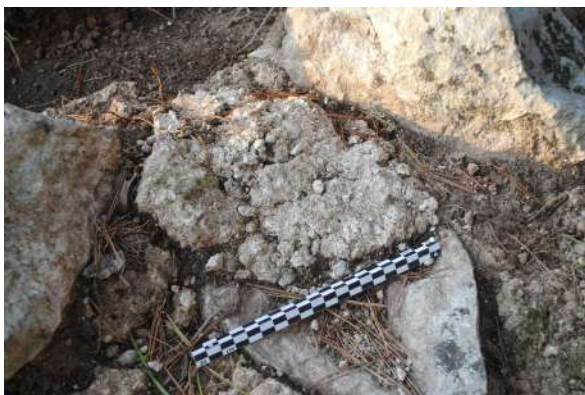
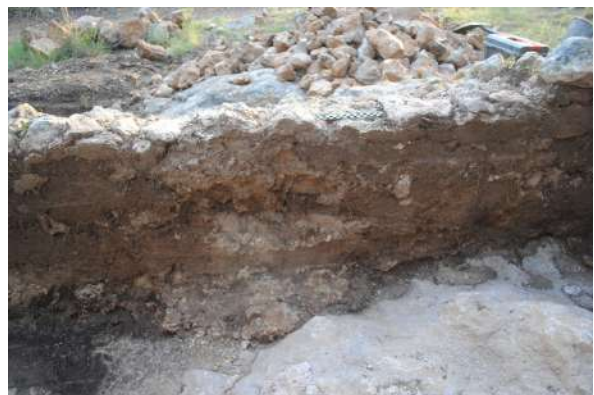
Fotografies del detall de les restes del morter original i del lliscat de l'encofrat amb algunes pèrdues abans de la seva intervenció.

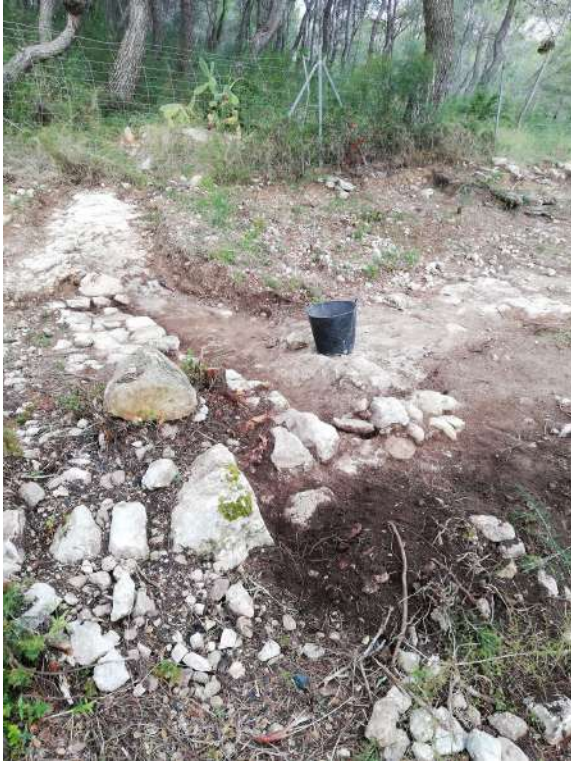
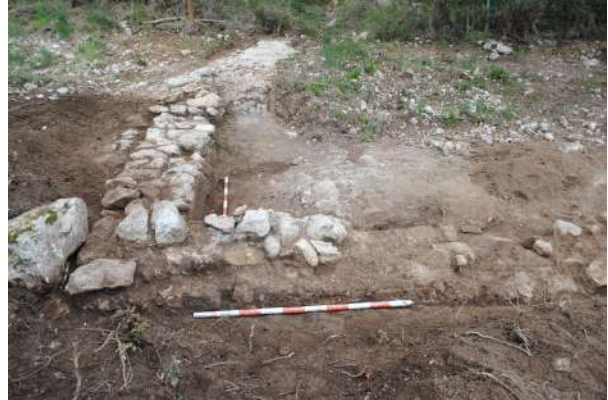
Fotografia de l'angle del recinte de migdia abans i durant la seva intervenció.

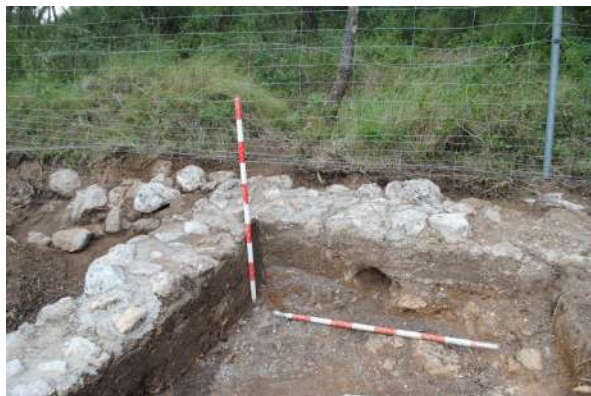
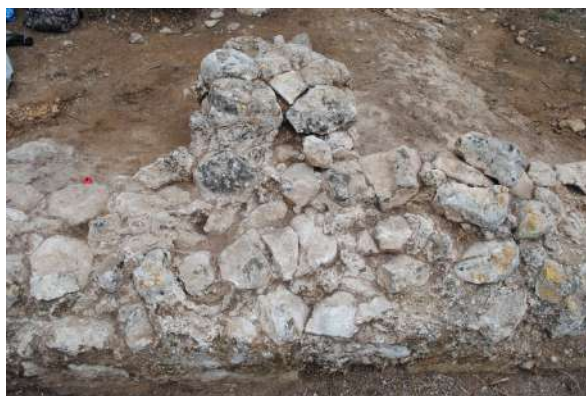
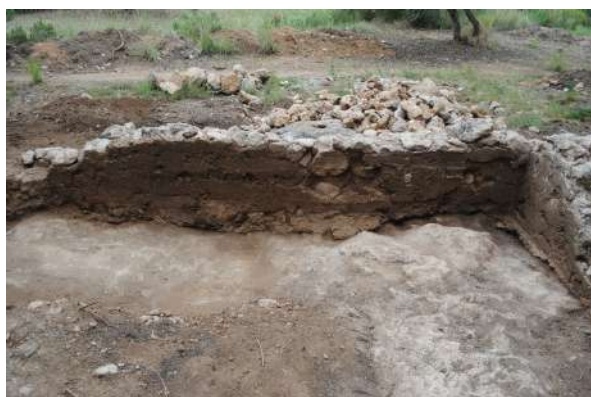
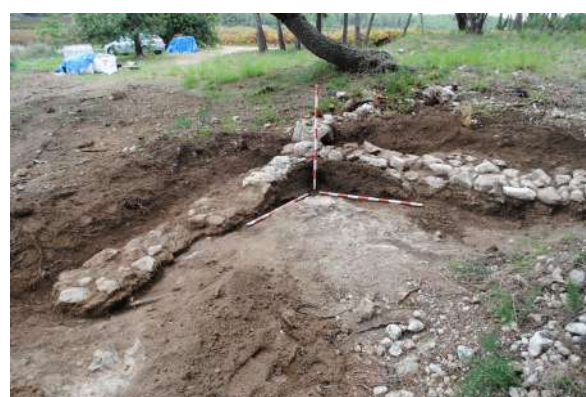
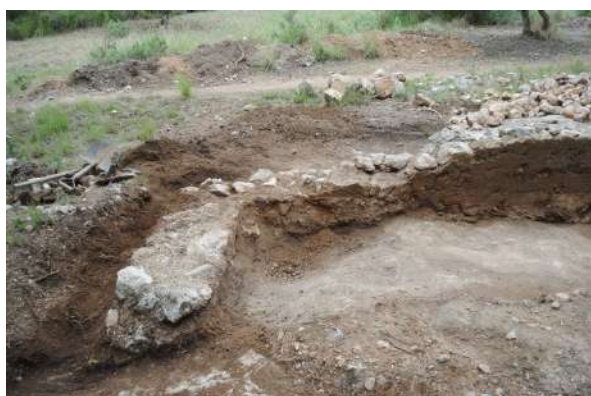
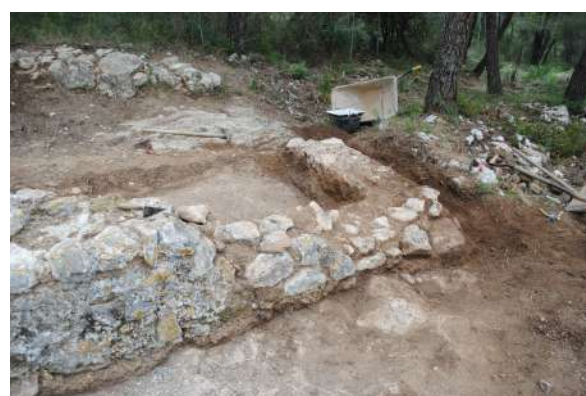
Fotografies de les restes visibles després de la seva neteja i acabar de ser delimitades.

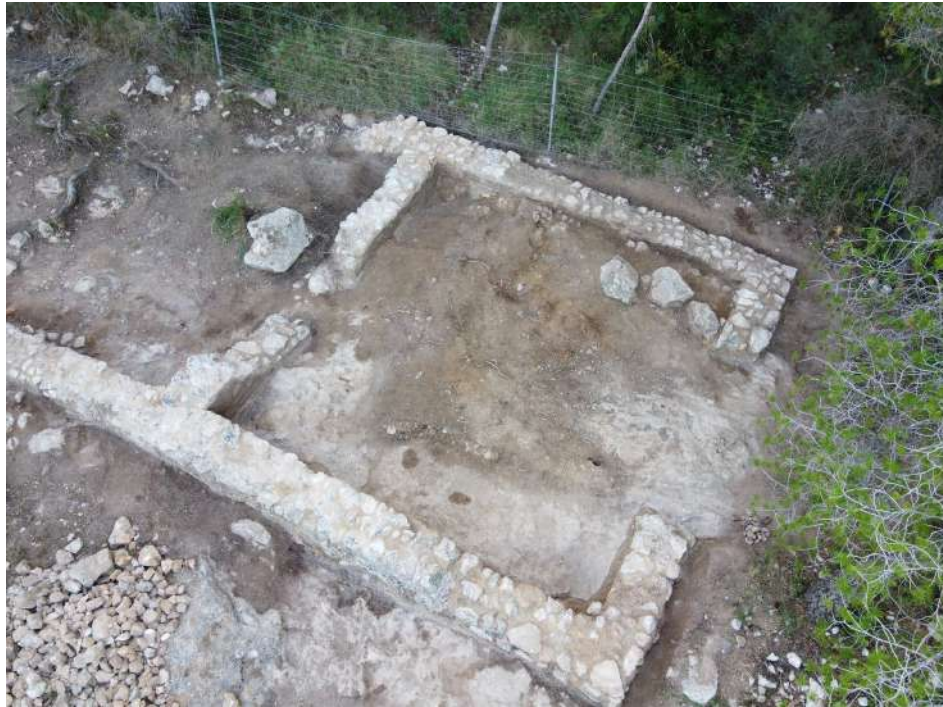
Fotografia aèria d'un dels recintes després de la intervenció. Font: Magí Miret

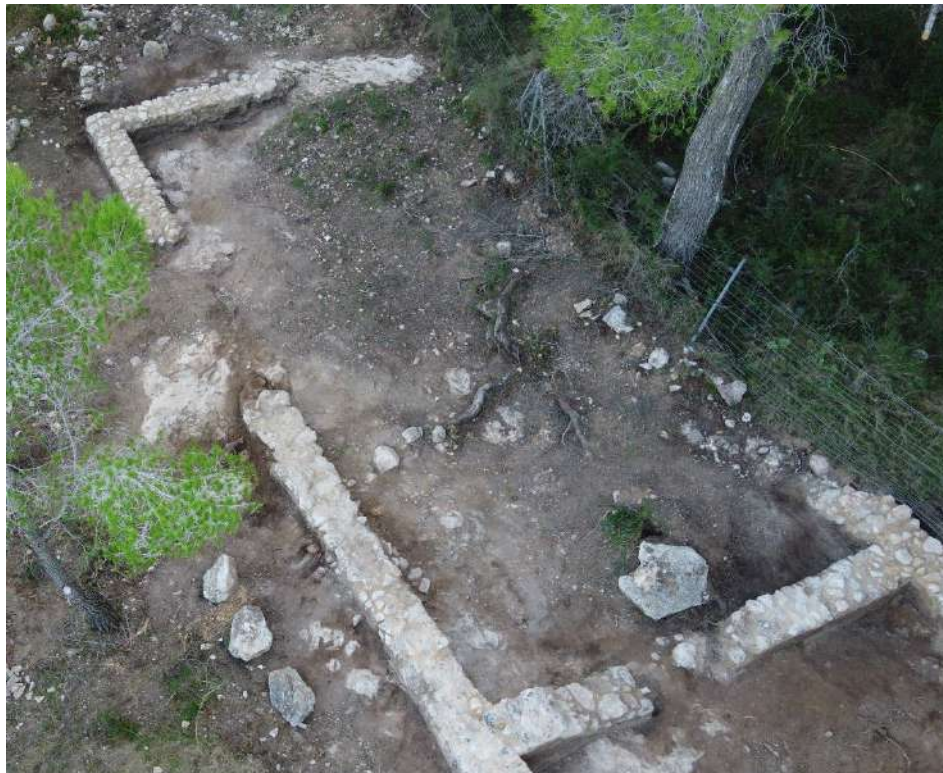
Fotografia aèria d'un dels recintes després de la intervenció. Font: Magí Miret
