MEMÒRIA DE LA INTERVENCIÓ ARQUEOLÒGICA AL CARRER DEL CLOQUER

VIC (Osona)

3 – 5 d'agost de 2005

ARQUEOCIÈNCIA Serveis Culturals S.L.

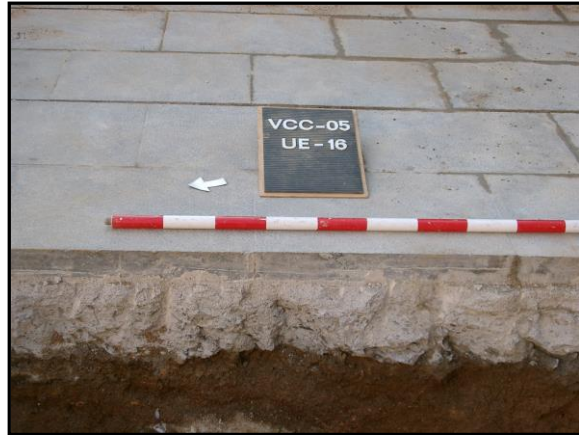
Detall de la potència de l'estrat ue.16

l'any 1998. Varem donar a aquest conjunt d'enllosat i cimentació la ue.16. És un enllosat actual, amb la seva preparació de formigó. Aquest estrat es troba al llarg de tot el carrer Cloquer i de la plaça del Museu. El paquet de l'estrat és d'uns 20-22 cm i cobreix la resta d'unitats estratigràfiques. Les lloses pròpiament dites, fetes de pedra, tenen 5 cm. de gruix, mentre que el paquet de preparació i cimentació de les lloses és de 15-18 cm. Podríem datar aquest estrat en el moment de les últimes reformes fetes al carrer l'any 1998.

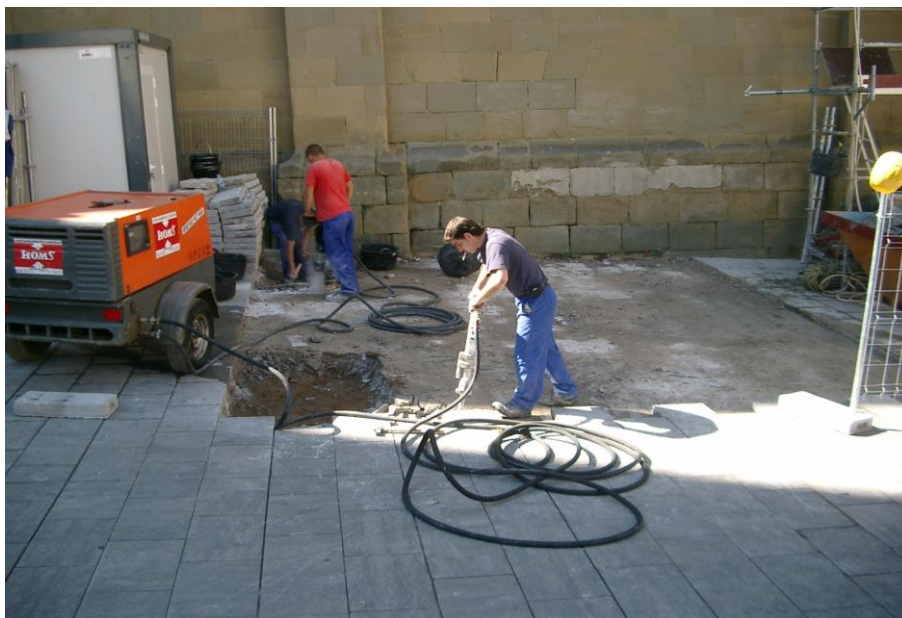
Treballs d'extracció del paviment actual (ue.16)

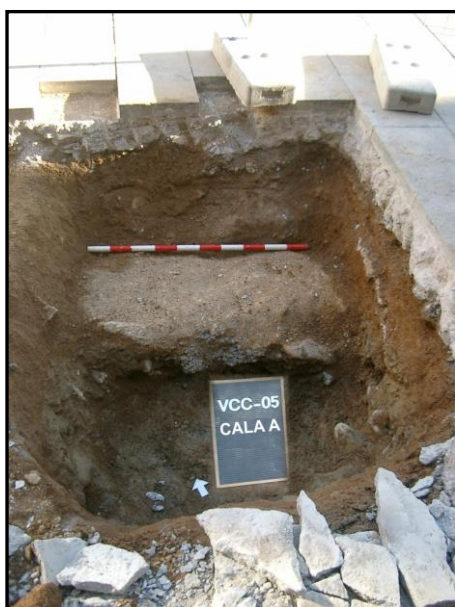
Les dues cates realitzades dins el terreny afectat es van fer d'1 x 1 metre, i la manera d'extreure la terra va ser manual. A la cata realitzada al nord-est (Cala A) aparegué un tub formigonat (ue.10) paral·lel a la façana nord de la catedral. A la cata realitzada al sud-est de la zona afectada (Cala B) va aparèixer un petit muret, d'una sola filada d'ample, que correspondria a un possible clavegueram (ue.12). No es documentà cap tipus de material arqueològic significatiu ja que tot el material trobat forma part d'un anterior reompliment segurament relacionat amb la construcció del paviment del carrer l'any 1998.

Vista de la Cala A (nord-est)

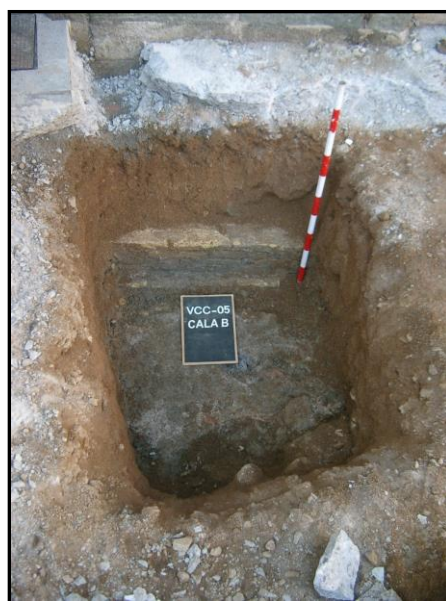
Vista de la Cala B (sud-est)

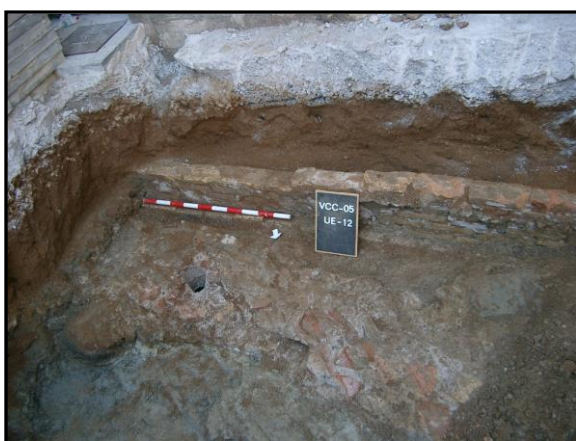
Mur de totxos, possible canalització (ue.12)

La unitat estratigràfica 12 és una filera de totxos antics, disposats l'un sobre l'altre, i amb cinc filades a la part superior. En aquesta ue. també hi incloem una petita banqueteta que pertany al mateix mur. Aquest mur funcionaria com a claveguera i aniria relacionat amb l'edifici eclesiàstic, degut al seu traçat paral·lel al mur septentrional de la catedral. La orientació del mur és d'est a oest.

La ue.12 es troba al llarg de tota la obertura realitzada; el mur presenta unes dimensions d'entre 30 i 40 cm. d'alt per 15 d'ample. La banqueteta té 5 cm. d'ample i fa que el conjunt total de l'estructura sigui de 20 cm. d'ample. El mur està cobert per la ue.15, alhora que se li recolza l'estrat ue.11.

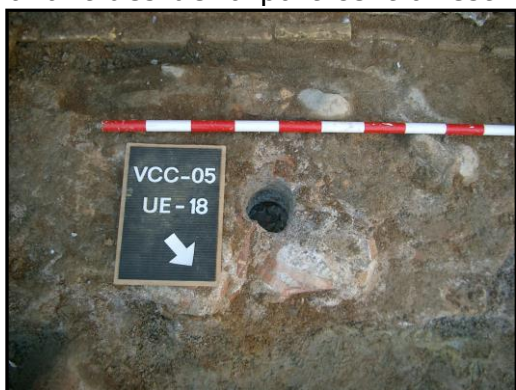
Retall d'una canalització (ue.18)

La ue.18 és un retall realitzat a la ue.13, segurament per posar-hi algun tipus de clavegueram o canalització ja que presenta una forma perfectament circular alhora que el seu tamany és relativament petit (10 cm. de diàmetre). Això ens fa pensar que seria una canalització d'aigües fecals o residuals, ja que el seu traçat connecta amb l'altre claveguera (ue.13). El retall està reomplert per terres orgàniques (ue.11).

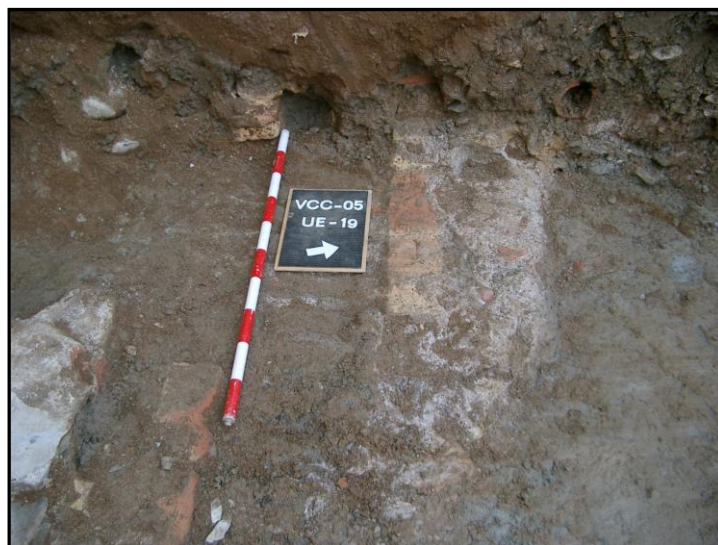
Hi ha un altre amalgama de cimentació protland amb totxos i alguna pedra (ue.19), de la mateixa textura que ue.13, però que queda separat d'aquest. Segurament formarien part de la mateixa estructura de claveguera. De fet, la ue.19 seguiria el traçat de la ue.13. Aquesta unitat estratigràfica està coberta per la ue.11. Es recolza sobre de l'ue.14 (marga geològica). L'amplada de l'estrat és, a la seva part més ample, de 50 cm. Mentre que de llargada, fins que queda tallada pel límit oriental, fa 83 cm. de longitud.

Conglomerat de ciment, totxos i pedres, ue.19.
