**MEMÒRIA DE LA INTERVENCIÓ ARQUEOLÒGICA AL CASTELL DE PALOL DE
REVARDIT
(PLA DE L'ESTANY)
2020**

Lloc de la intervenció: Castell de Palol de Revardit

Resum: es presenta la memòria de la intervenció arqueològica vinculada a l'arranjament d'un tram de la muralla sud que es trobava en mal estat arran el temporal Glòria. Es va realitzar la construcció d'un drenatge a la part interna i la reparació del tram esquerdat. Els resultats van ser positius.

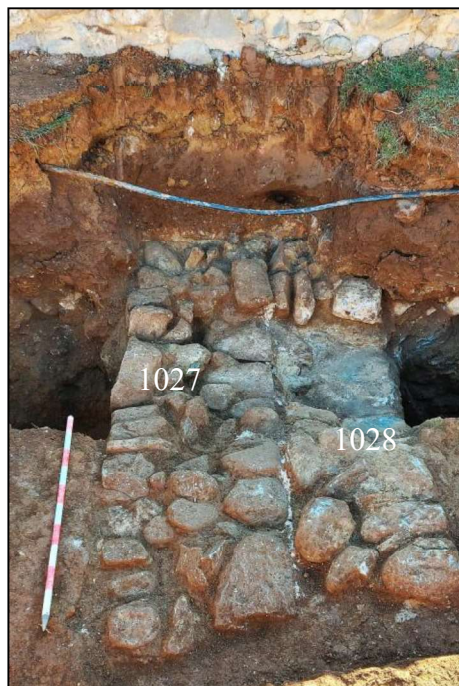
Estructura construïda tipus mur formada per pedres lligades amb argiles, situada a l'oest de la bestorre quadrada. S'adossa al mur 1028 situat al seu costat oest i a la muralla situada al sud, a la qual també s'hi sobreposa. Té una orientació de N/S i unes mesures de 2,52 metres de llargada observada, 0,78 metres d'amplada i 0,50 metres d'alçada.

Creiem que es tractaria d'un mur de feixa relacionat amb els horts existents a la zona sud del castell en època contemporània, per bé que no hi ha prou elements per establir la seva cronologia. La única evidència és que va ser construït un cop la muralla ja estava amortitzada.

UE 1027 i UE 1028 vistes des del nord

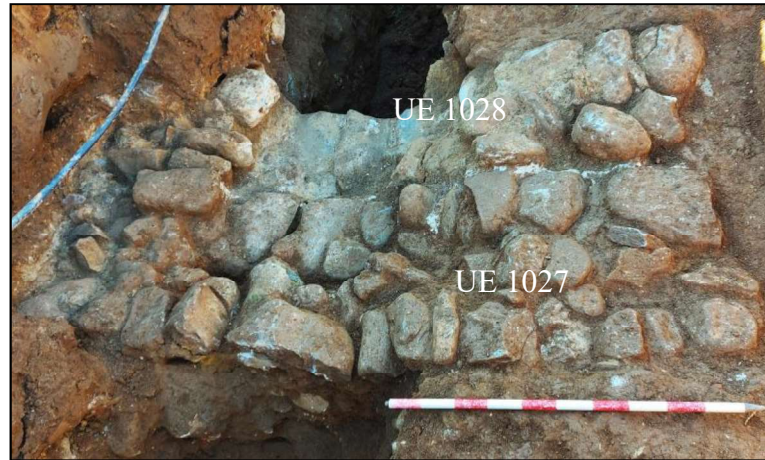
Estructures vistes des de l'est

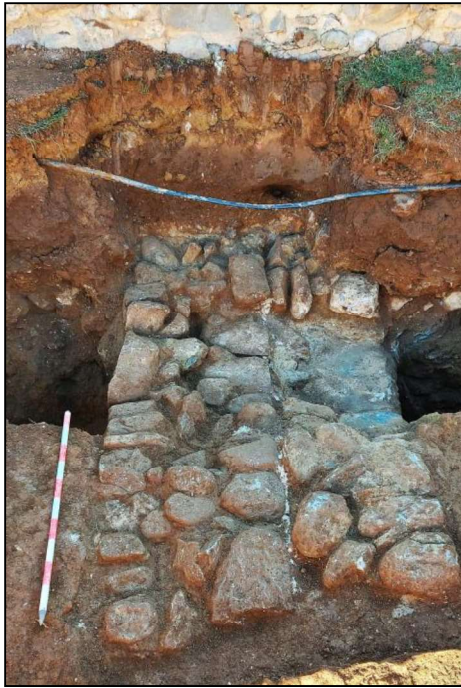
Estructura construïda tipus mur formada per pedres lligades amb argiles i morter de calç, situada a l'oest de la bestorre quadrada. Se li adossa el mur 1027 pel costat est i, de la mateixa manera que UE 1027 s'adossa a la muralla situada al sud sobre la qual també s'hi assenta en aquest punt. La factura és més acurada que el mur 1027, amb les pedres lligades amb morter de calç i filades de pedres més regulars. Al seu costat est presenta una línia de morter de calç probablement un arrebossat d'aquesta cara per adossar el mur 1027 i reforçar-lo.

Aquest mur va ser construït un cop la muralla havia deixat de funcionar atès que se sobreposa al seu coronament, per bé que no podem acotar la seva cronologia més enllà d'establir el seu *terminus post quem* a l'època moderna. El sondeig realitzat al seu costat oest no va proporcionar materials que poguessin adscriure-la cronològicament, per bé que va permetre observar que està construït entre el sediments que s'adossen a la muralla (UE 1030-1031).

Té una orientació de N/S i unes mesures de 2,52 metres de llargada observada, 0,60 metres d'amplada i 0,94 metres d'alçada màxima conservada i 0,50 metres de mínima.

UE 1027 i 1028 des del nord

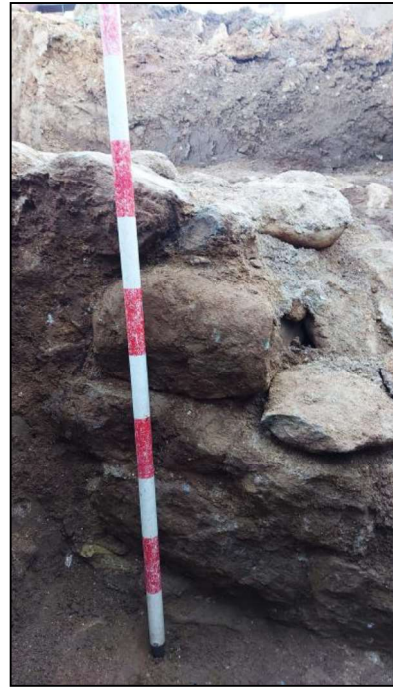
Alçat oest UE 1028

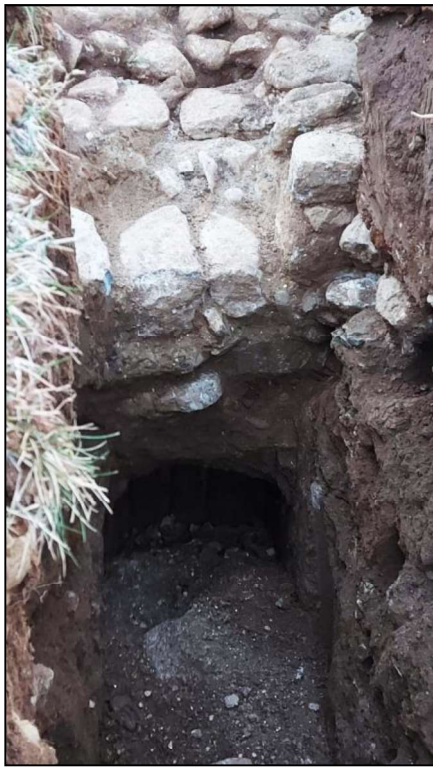
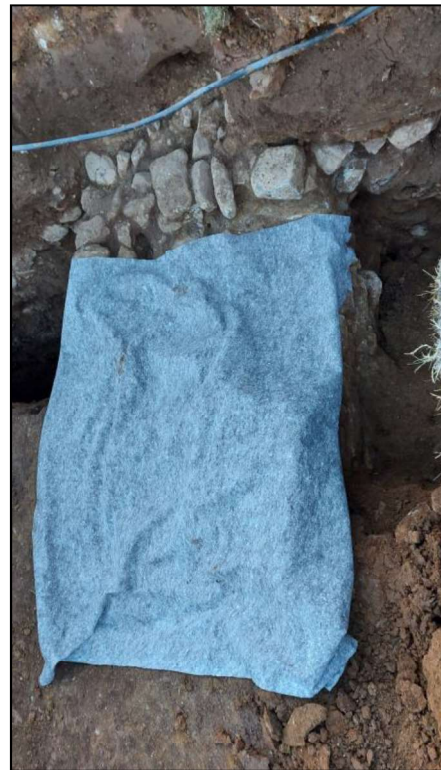
*Forat per encabir el tub de drenatge
sota UE 1027 i 1028 (esquerre) i cobertura amb geotèxtil (dreta)*

Es va continuar amb la documentació dels dos murs paral·lels realitzant una cala en direcció nord per localitzar més extensió en planta i excavar en profunditat per determinar la seva cronologia. Posteriorment es va foradar per sota el nivell sobre el qual s'assentaven per col·locar-hi el tub de drenatge. L'estructura UE 1019, un mur de feixa contemporani de pedra lligada amb argiles va ser seccionat en el tram de la rasa durant el rebaix, sense supervisió arqueològica. Més enllà del gir que fa la muralla per prendre direcció nord-oest, es van localitzar dues estructures que ja havien estat documentades en planta anteriorment. La primera la UE 1018 va resultar malmesa lleument amb la màquina atès que es tractava d'una estructura lligada amb argiles. Els estrats sobre els que s'assentava eren contemporanis. La UE 1015, un possible

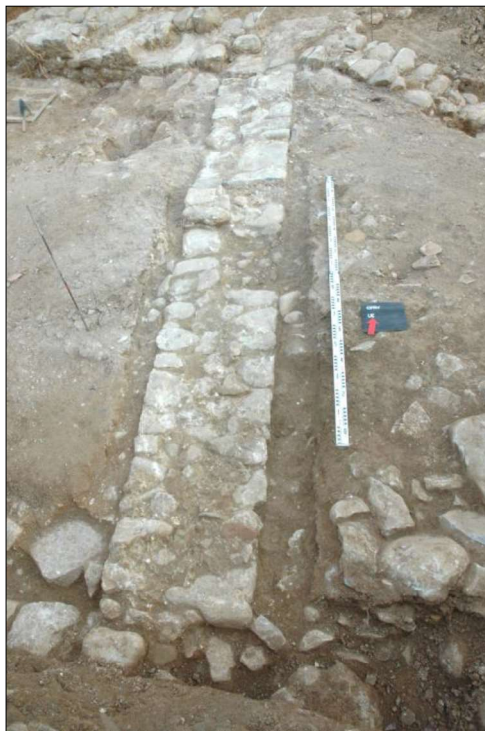
Estructura tipus mur que ja havia estat documentada en part l'any 2011 i que, per bé que llavors no es va realitzar una excavació per a determinar la seva cronologia, se'l va adscriure a l'època baix medieval atès que s'adossa a la UE 1004, un mur amb direcció nord-sud amb el qual formarien una edificació a l'interior del recinte emmurallat. En aquell moment es va poder comprovar com s'adossava també a la muralla pel costat est.

UE 1005, fotografia de l'any 2011

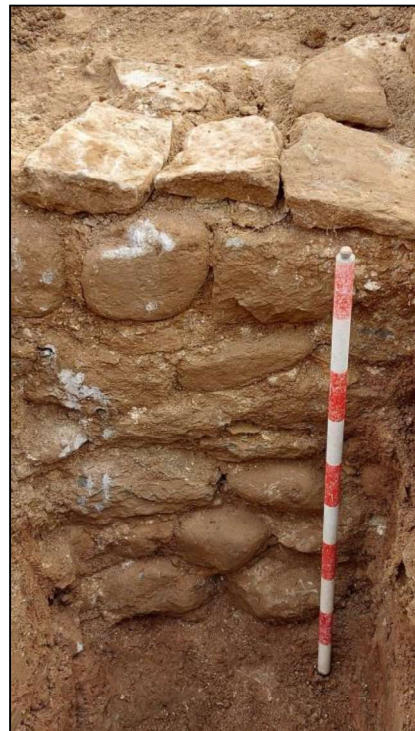
L'estructura té una orientació d'est-oest i les mesures documentades van ser de 4,5m de llargada i una amplada màxima de 0,70m, en la intervenció d'enguany es va poder realitzar un sondeig al costat nord en el qual s'observà una alçada d'1 metre fins que s'assenta sobre les argiles naturals. No van aparèixer materials associats a l'estrat documentat en profunditat que permeti establir la seva cronologia.

Alçat d'UE 1005 documentat enguany

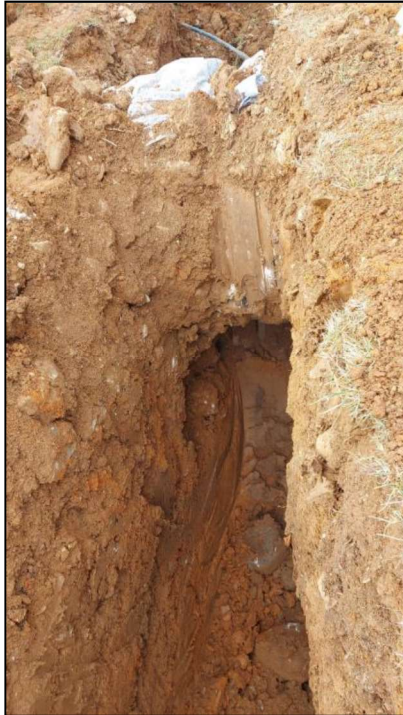
*Forat per sota el mur per
encabir el tub de drenatge*

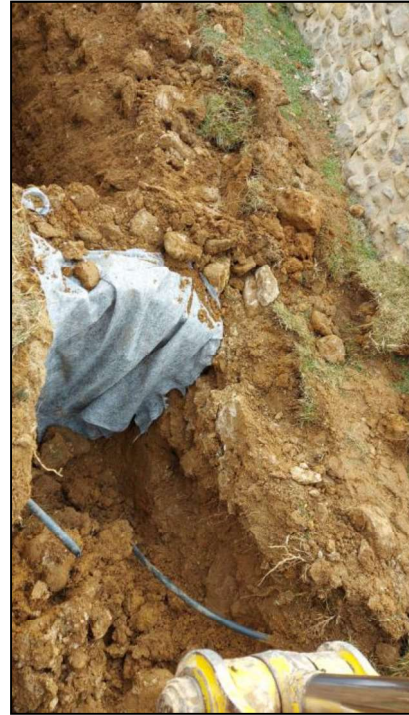
Cobertura amb geotèxtil
