# MEMÒRIA

**SEGUIMENT ARQUEOLÒGIC**

**CASTELL D'AMPOSTA (MONTSIÀ)**

**FEBRER-MARÇ 2000**

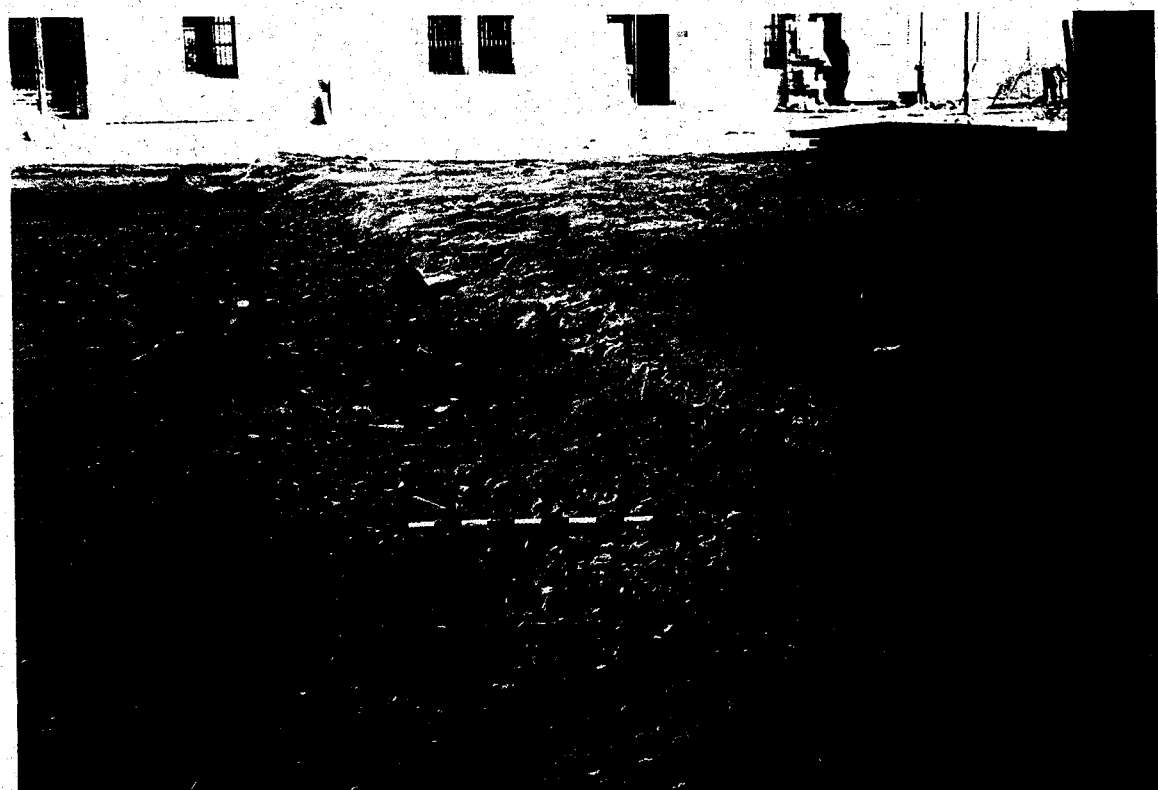
2

**U.E. 102:** Petit muret d'arrebossat en direcció SE-NW. Arrenca del mur W de l'Escola d'Art cap al mur 101, si bé es perd poc abans d'arribar a l'estructura 110. El mur cobreix el tapàs i la roca, els quals, en aquest punt, apareixen retallats. No arriba a cobrir la possible banqueteta 108, i és retallat per la canalització 106. Cronologia possiblement moderna o contemporània.

- U.E. 108:** Possible banqueta de fonamentació del mur oest de l'Escola d'Art. El tapàs apareix retallat regularment i paral·lel al mur a uns 45 cm. És retallat lleugerament per la canalització 106. Se li recolça el mur 102. Se li lliura el paviment 107.

1. Vista general de la plaça del castell un cop efectuat el rebaix. Al fons a la dreta es poden observar les estructures netejades.
2. Vista del mur 102. A la dreta es pot observar la possible banquetta de fonamentació (U.E. 108).
3. Vista del mur 101 des de l'oest.
4. Vista de detall de l'estructura de totxos (U.E. 105).
5. Vista de detall de la banquetta de fonamentació (U.E. 108), així com part del muret 102 i, al fons, part de la canalització (U.E. 106).

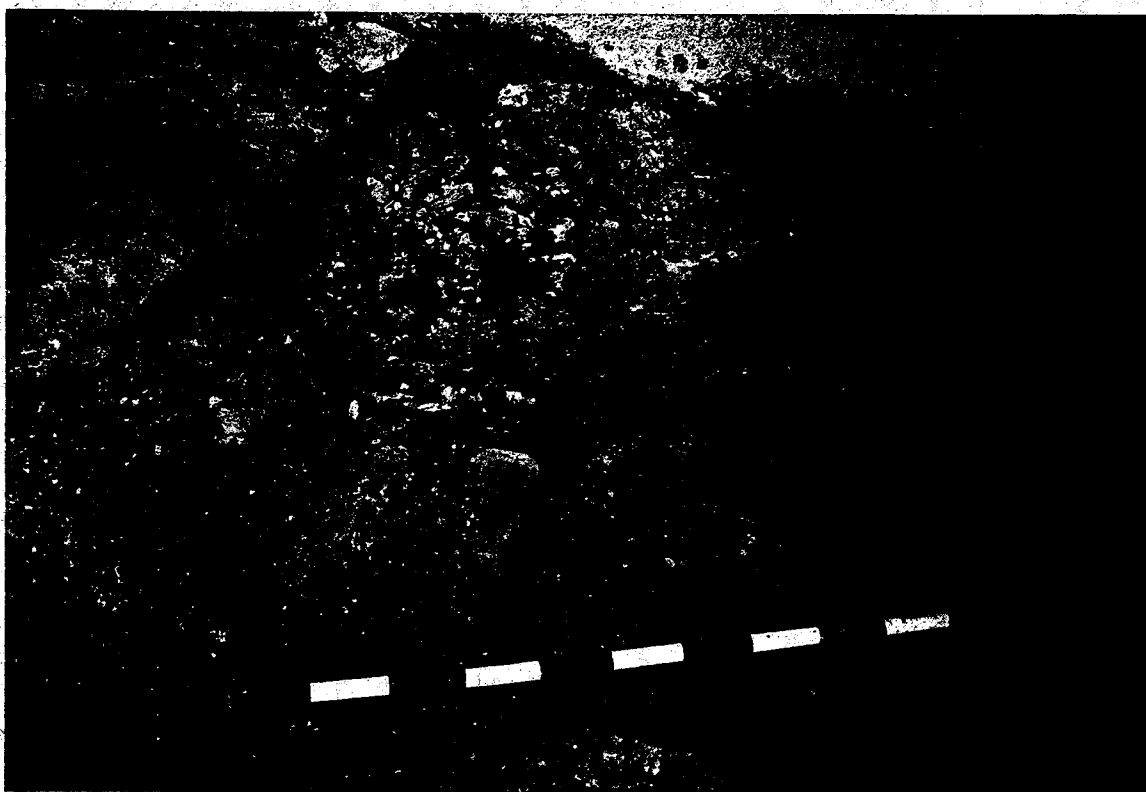
4

- U.E. 105:** Petita estructura formada per totxos i possiblement recolçada a la seva part sud per pedra. La part exhumada presenta una planta lleugerament semicircular, si bé, al no poder excavar aquest espai, desconeixem com seria en la seva totalitat. L'estructura retalla el tapàs natural. Per paral·lels provinents del mateix castell, hom podria relacionar aquesta estructura amb l'antiga fàbrica de sabó.

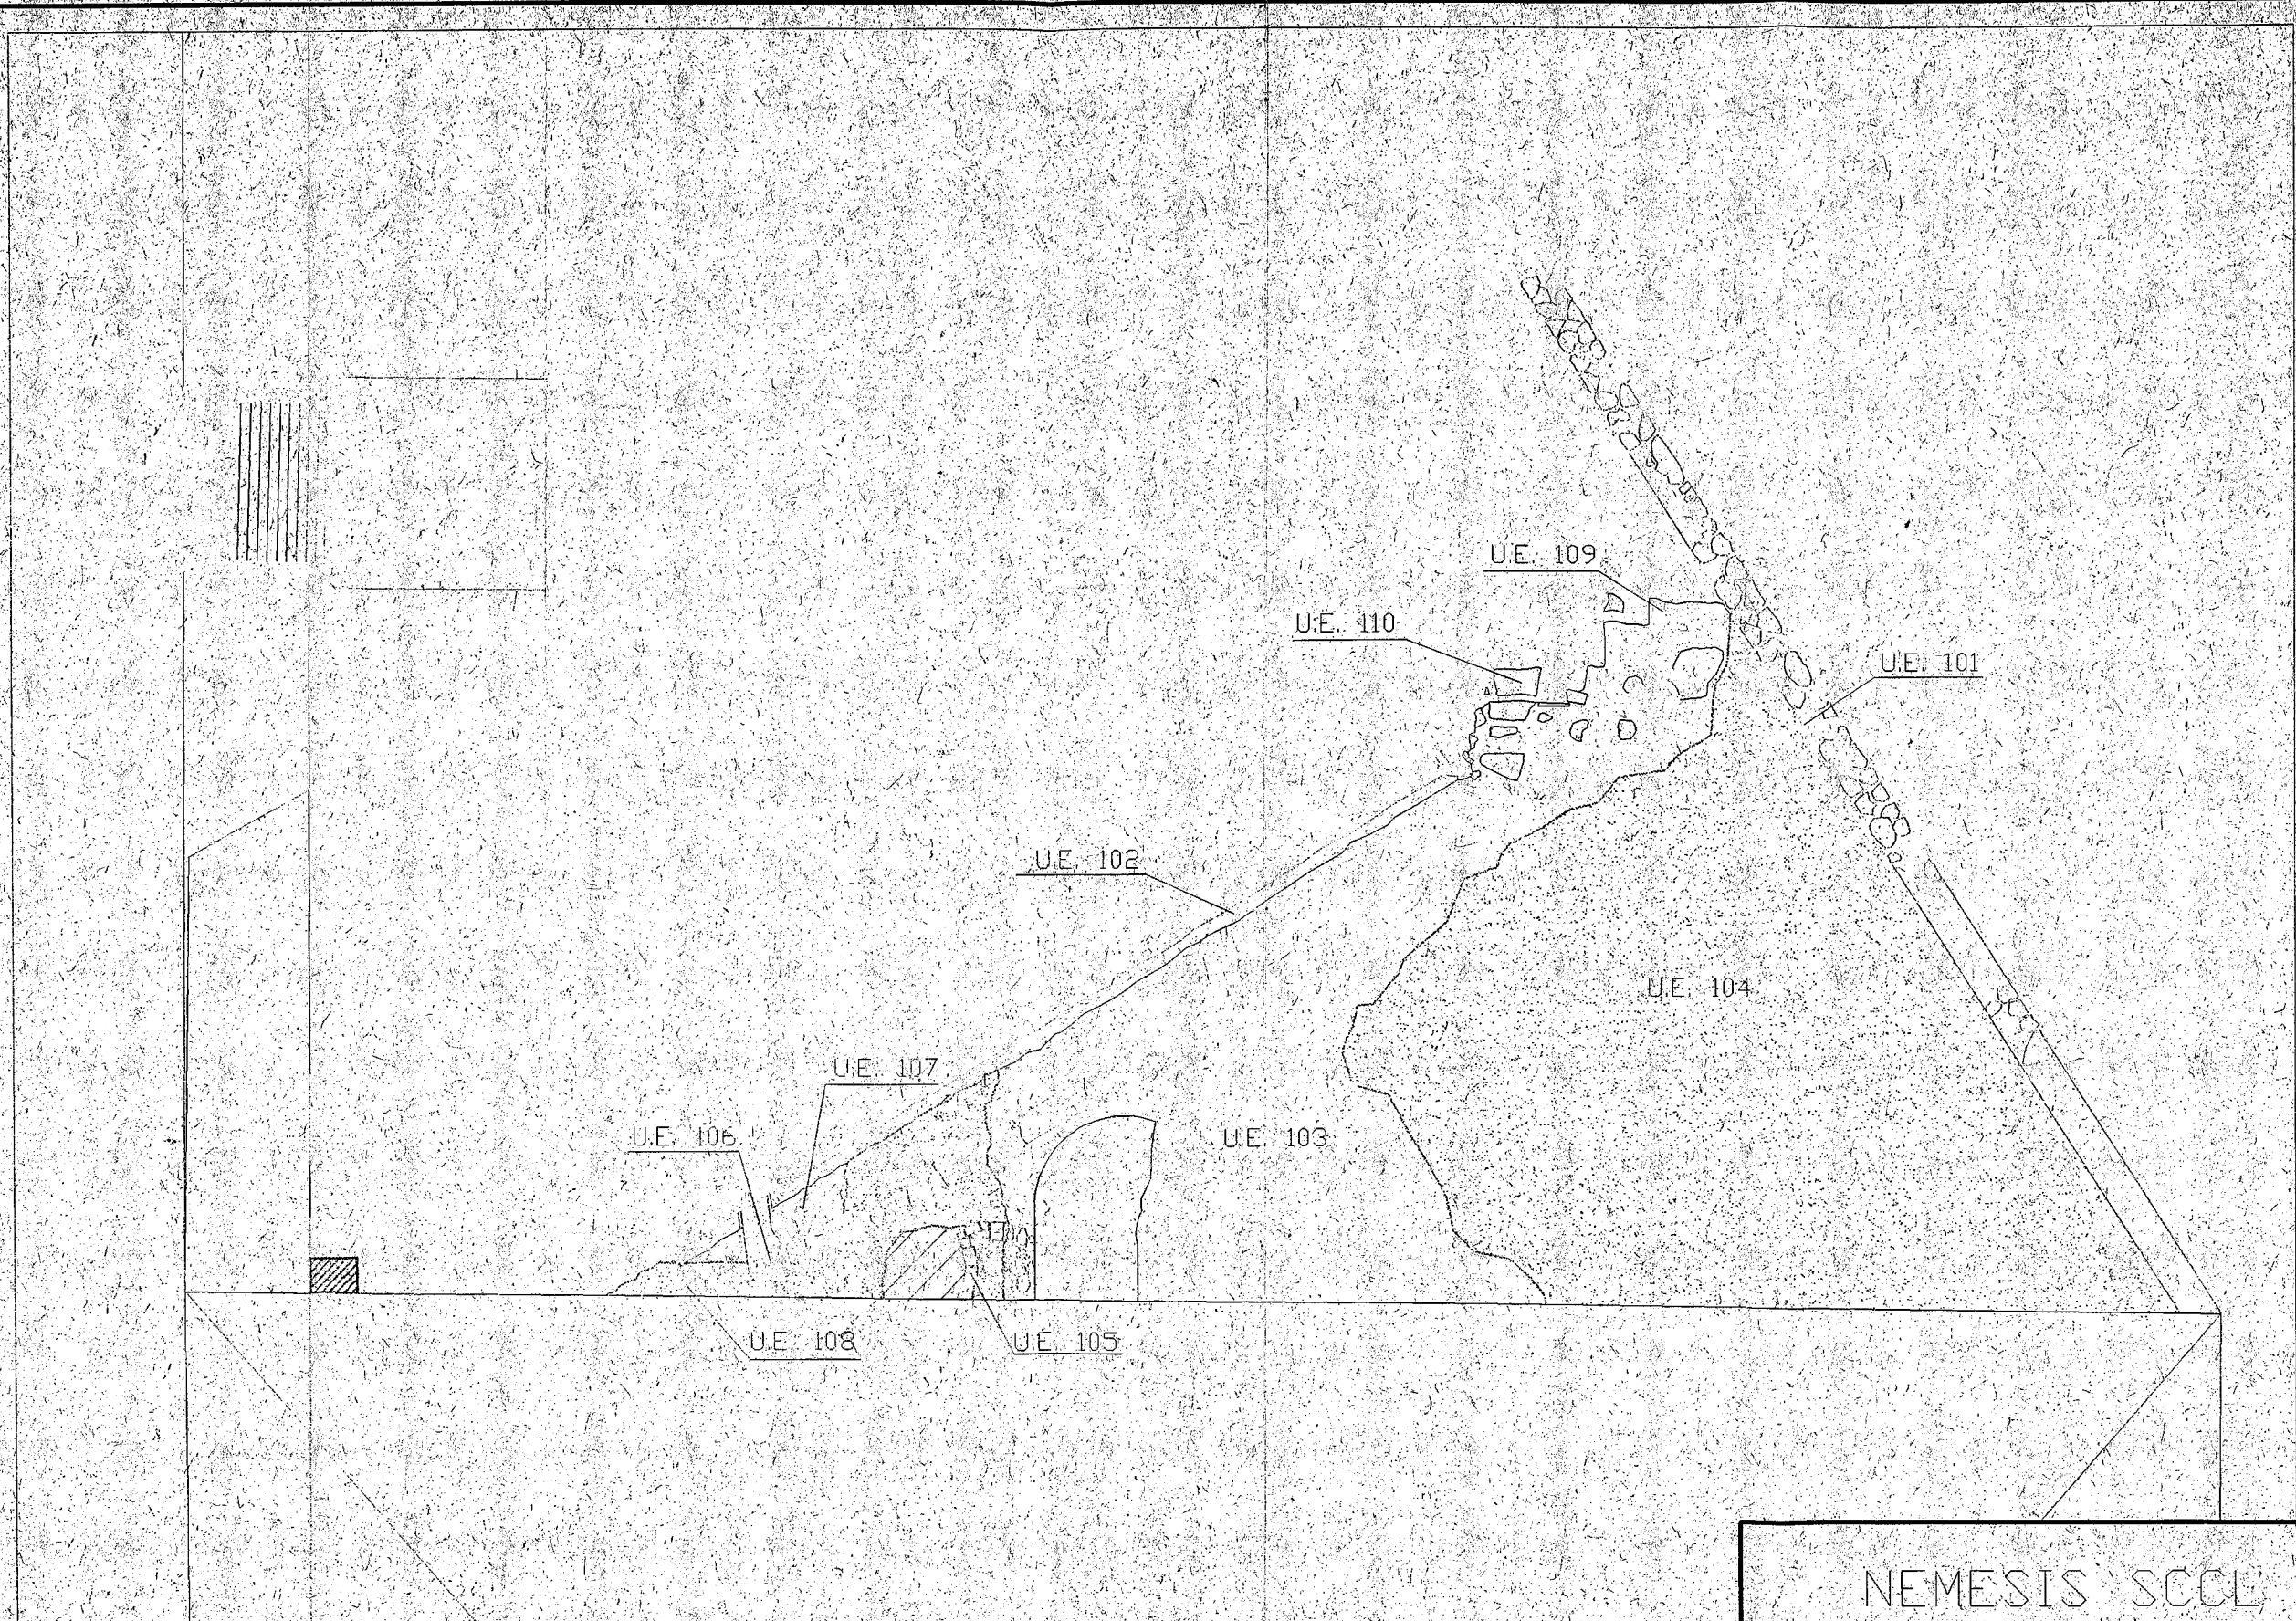
PLANTA ESTRUCTURES. ESCALA 1:100

1. Planta general del castell amb indicació dels treballs realitzats (Escala 1:200).
2. Planta de les estructures documentades (Escala 1:100).
