MEMÒRIA D'EXCAVACIÓ

CASAL DEL SERRAT O DEL BERTRAN (ALBANYÀ, ALT EMPORDÀ)

DATES DE LA INTERVENCIÓ: 30 DE MAIG A 2 DE JUNY DE 2022
PRESENTACIÓ DE LA MEMÒRIA: 8 DE JUNY DE 2022

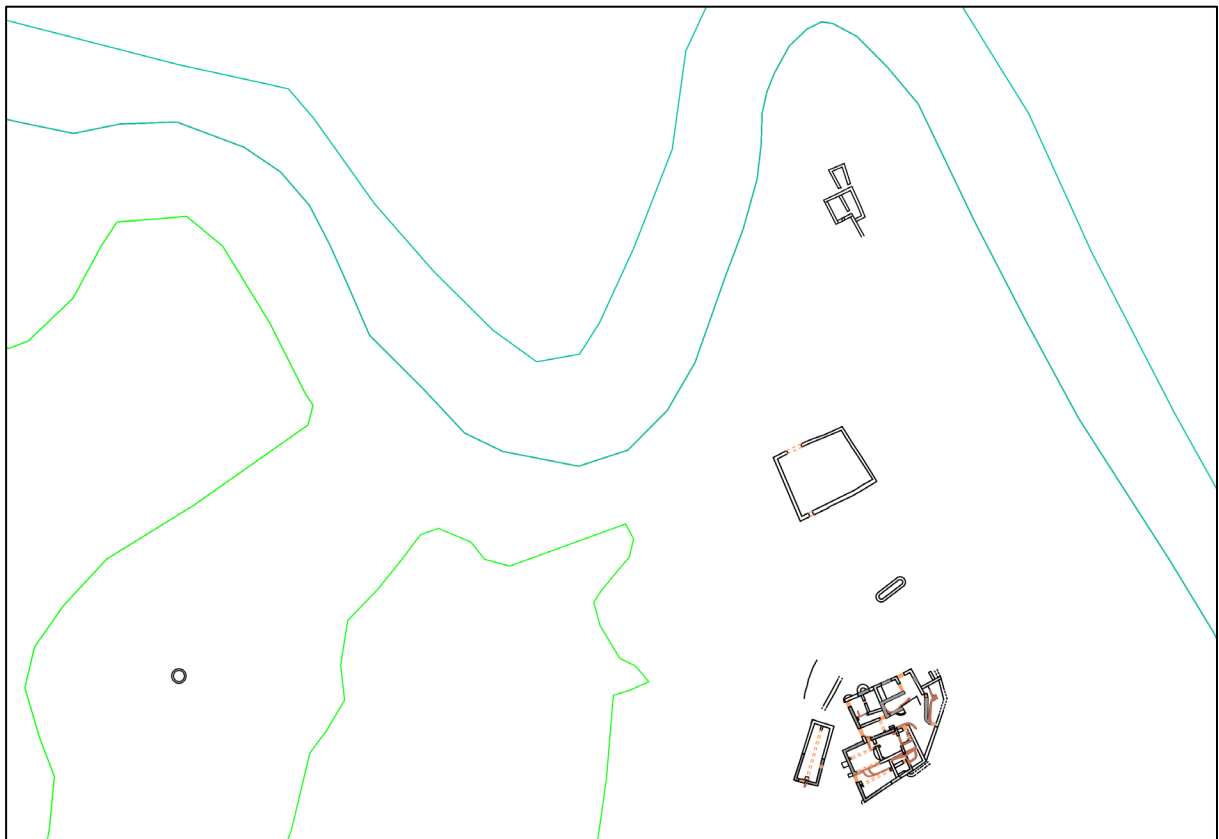
Fig. 5: Planta general en la que es veu el conjunt de les restes descobertes al llarg d'aquests anys, des del 2016, emplaçades en el marge dret de la Muga

Dir, en primer lloc, que les restes que s'han posat al descobert es troben a uns 50 m al nord de l'àmbit 24 de la zona 9, que és el gran estable excavat l'any passat (Fig. 5). No sabem, ara per ara, si formaria part del mateix conjunt del Casal. És interessant, però, no només tenir en compte aquesta escassa distància sinó també el detall que els murs presenten la mateixa orientació. També cal considerar que ambdós llocs havien estat ben comunicats amb un camí que resseguia la base del turó, a tocar de la paret que cau verticalment sobre el riu.

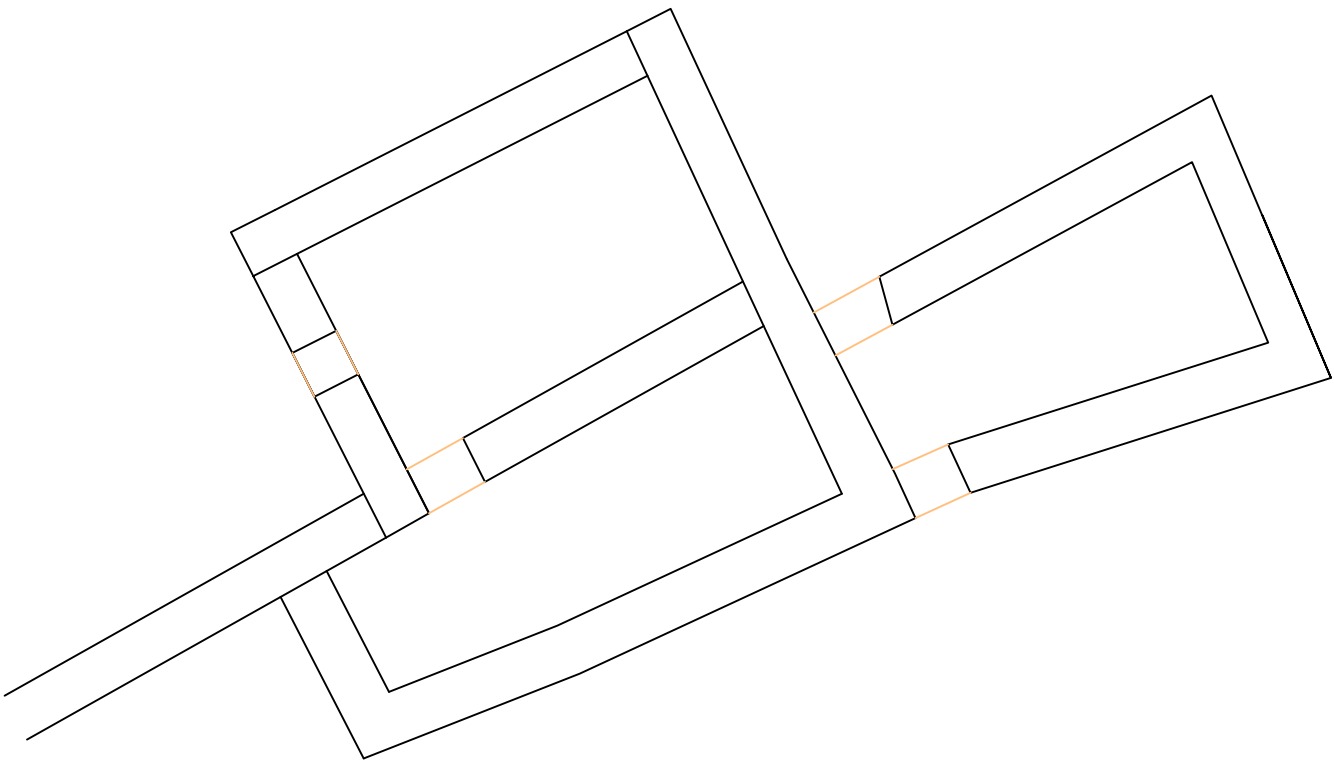
NUM:
02

NOM DEL PLANOL:
Detall del conjunt de construccions
descobertes al lloc d'El Casal de les Hortes
