MEMÒRIA DE LA
INTERVENCIÓ ARQUEOLÒGICA AL
CASTELL DE QUEROL

(Querol, Alt Camp)

*-Adequació accés-
-Consolidació d'urgència-*

2020

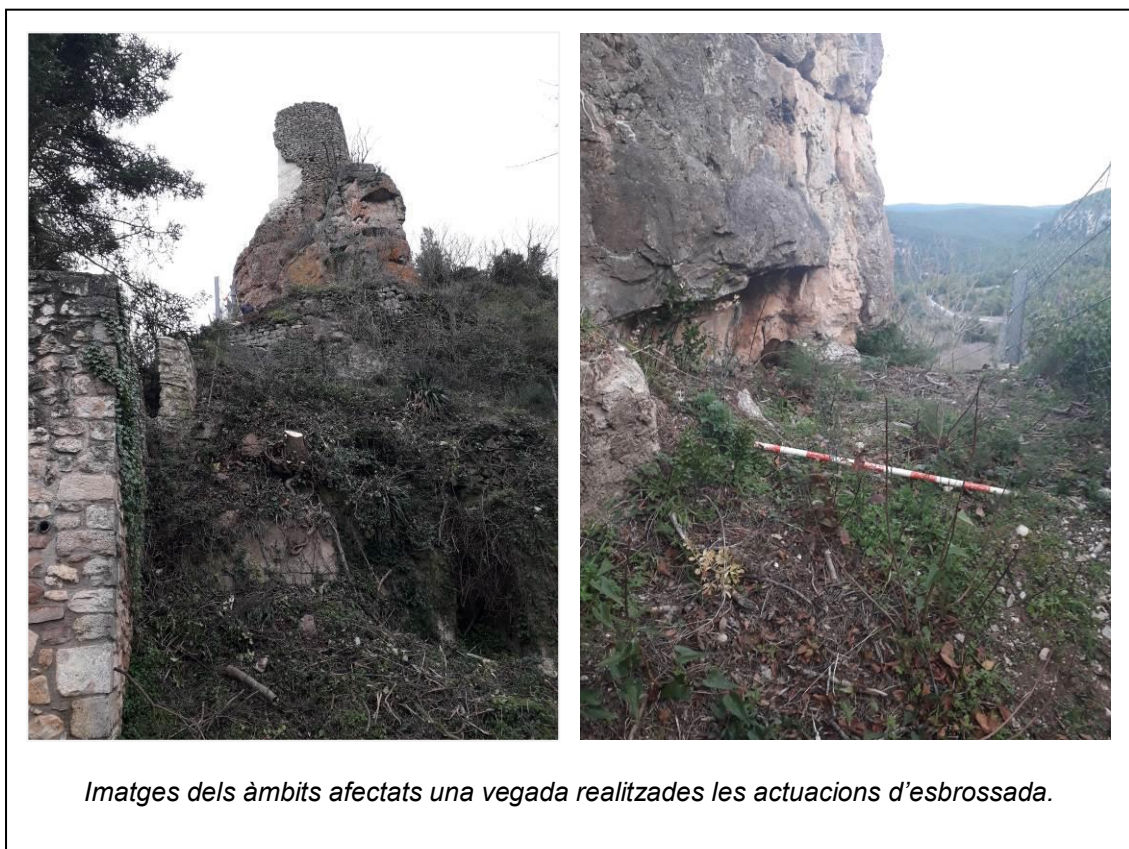
Els treballs de desbrossament i retirada de la capa de vegetació existent es van centrar al sector sud-est del recinte exterior del castell on es preveia l'adequació del nou accés viari. Aquesta actuació va estar motivada pel fet que en aquell moment l'estat que presentava la massa boscosa, requeria un acurat tractament d'esponjament de l'arbrat i la massa vegetal que s'hi disposava, per tal poder-ho fer transitable.

Els treballs forestals es van realitzar en el marc d'un Pla d'Ocupació i van ser realitzats per personal especialitzat, d'acord amb les directrius tècniques d'un enginyer forestal i d'acord amb el que estableix el marc normatiu vigent al respecte. Actuació que, a la vegada, es va executar amb el corresponent control i seguiment arqueològic.

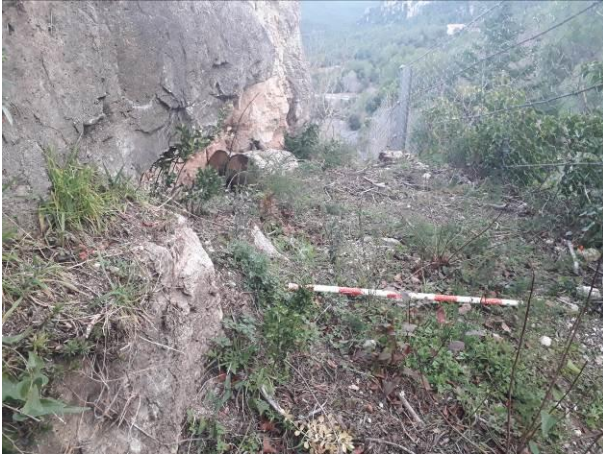
Estat que presentava la superfície del sector més meridional de l'actuació una vegada esbrossat i abans de procedir als treballs de registre i documentació de la seqüència estratigràfica.

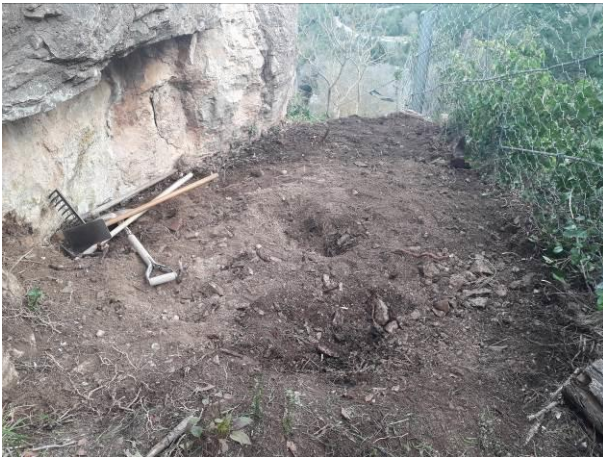
Estrat de sedimentació natural compost per terres de matriu sorrenca (ue 801) durant el procés dels treballs d'excavació de la superfície del sector més meridional de l'àmbit.

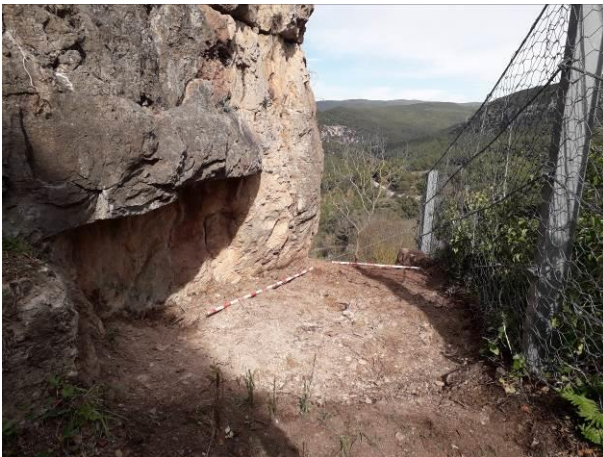
Vista general del sector més meridional de l'actuació una vegada delimitat el nivell d'enderroc (ue 802) que es va localitzar en aquest sector de l'àmbit afectat pel projecte.

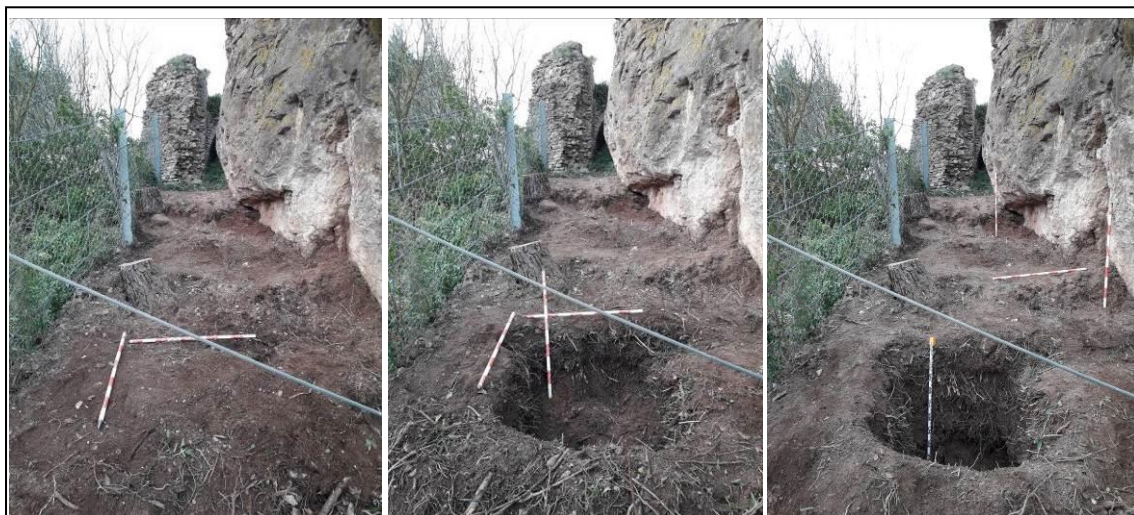
Seqüència gràfica dels treballs realitzats al sector septentrional de l'àmbit d'afectació del projecte d'adequació d'accés al Castell de Querol.

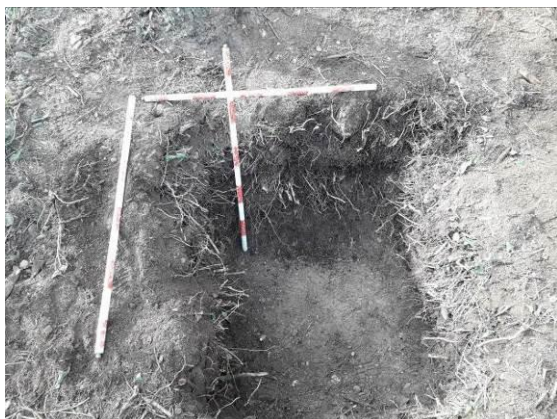
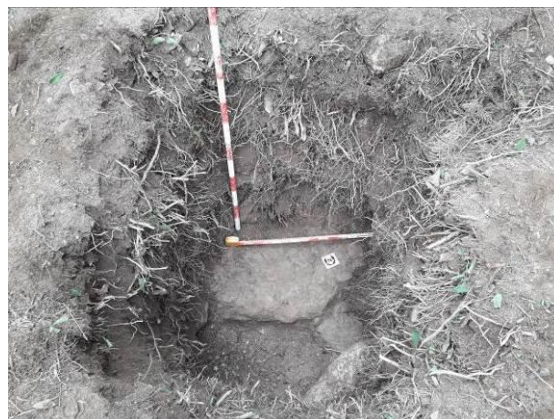
Detall del sondeig realitzat a l'àmbit d'afectació on es pot apreciar el substrat rocós (ue 100) localitzat a la base de l'excavació.

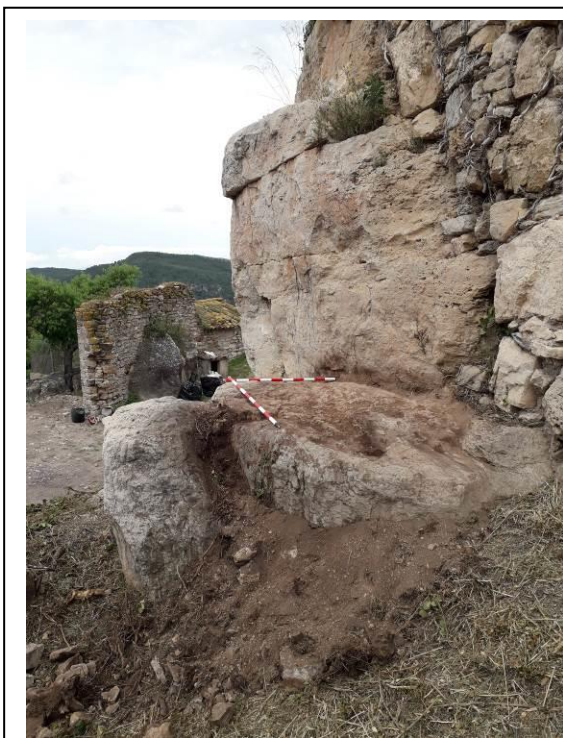
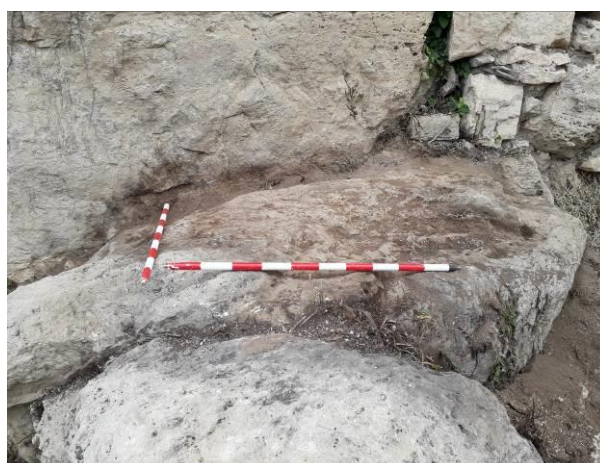
Imatges dels treballs de neteja que es va portar a terme del substrat rocós (ue 100) a l'entorn inferior del promontori del conjunt del castell, on s'hi han ancorat les estructures de la passarel·la del tram occidental de l'itinerari.

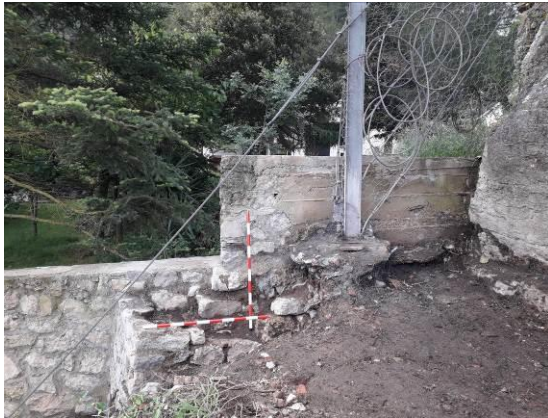
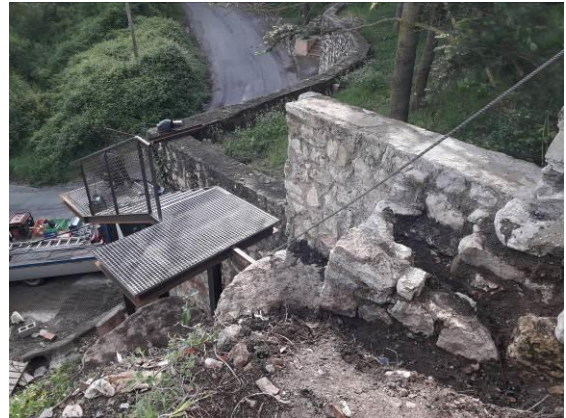
Detall dels ancoratges de l'estructura de l'escala directament sobre el substrat rocós (ue 100) o de les estructures associades a la tanca perimetral de delimitació de la finca.

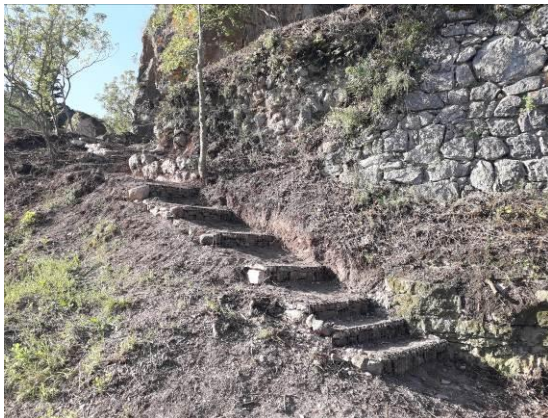
Vista del tram on es va habilitar un graonat reversible disposat sobre el nivell de terres superficials (ue 101) i vista del vial habilitat aprofitant el pas ja existent associat a la malla disposada com a contenció de desprendiments del basament rocós (ue 100).

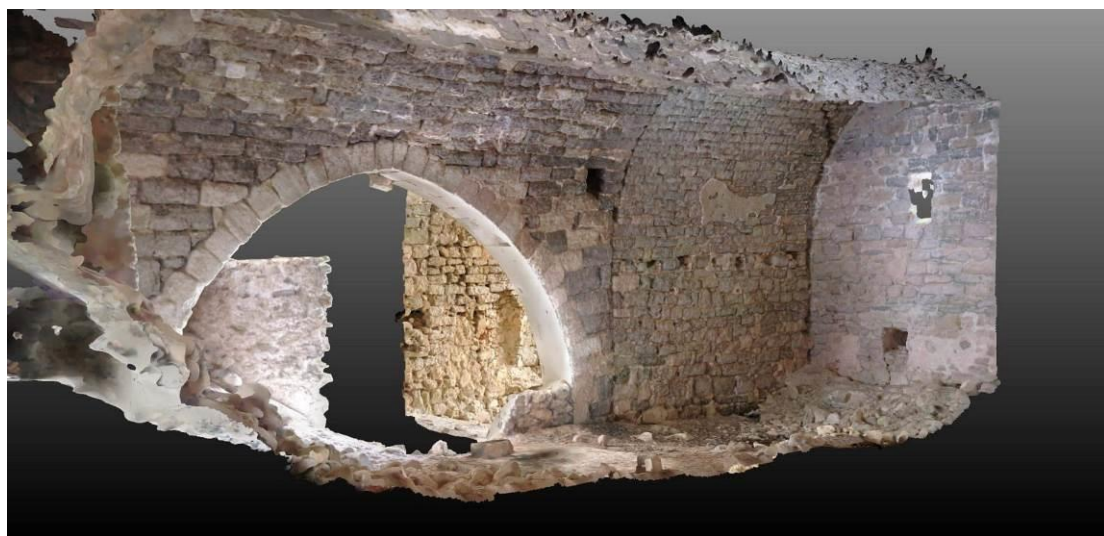
Digitalització 3D del Castell de Querol. Diputació de Tarragona. Ajuntament de Querol.

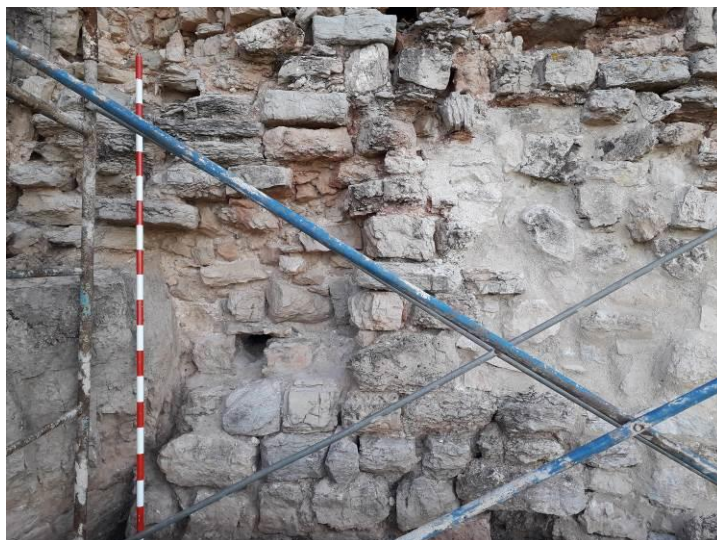
Detall del procés dels treballs de projectat de morter de calç que van comportar les actuacions de consolidació de la part interior dels paraments que presentaven pèrdues de l'aparell.

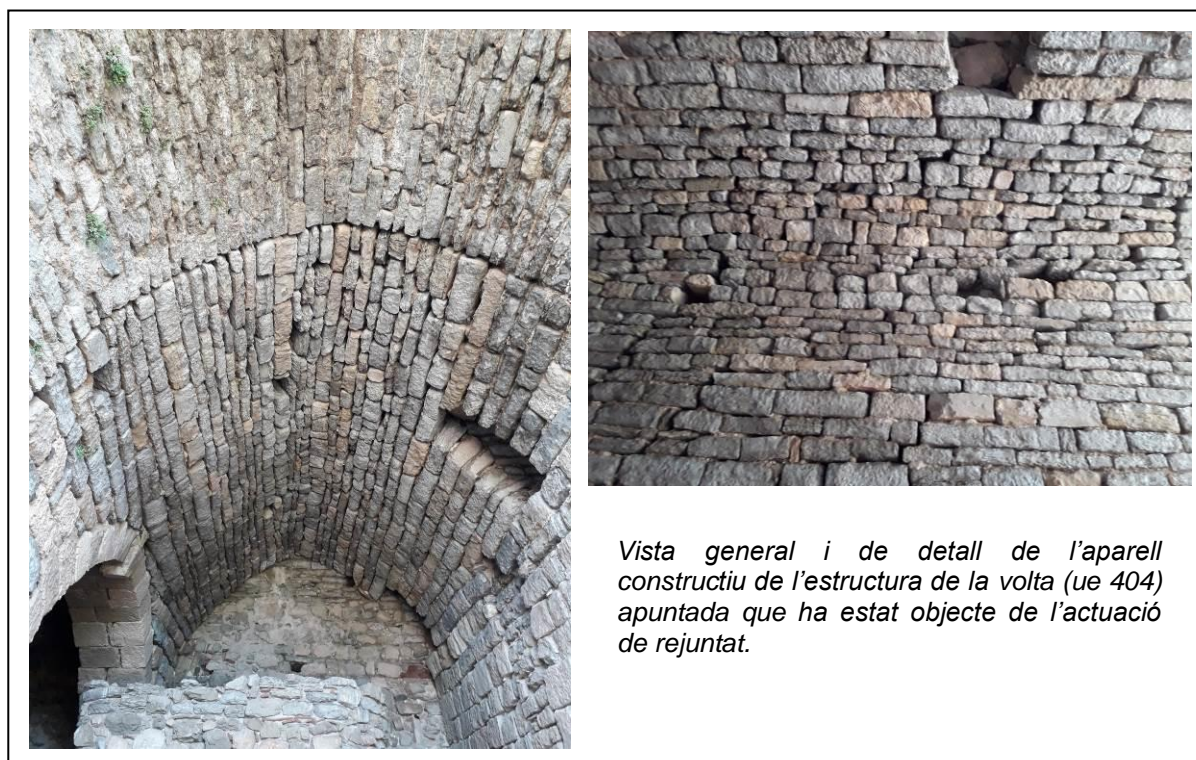
Aquesta actuació se situa al Celler del nivell inferior del conjunt que es localitza al sector meridional del recinte castral. Els treballs realitzats van comportar l'omplert de la fissura i rejuntat de les pedres amb morter de calç, per la cara interior de la volta, per tal de consolidar-la i evitar pèrdua de material. Aquesta es correspon amb una estructura de volta apuntada feta amb aparell de pedra carejada que guarda una horitzontalitat de les fileres, i que es disposen de forma transversal, seguint l'eix estructura de la coberta (ue 404). El tram intervingut es defineix a la part inferior de la clau de la volta i abasta un dimensionat de 6 m de llargada per 1,50 m d'amplada. La proposta va estar definida pel fet de correspondre's amb la part on les pèrdues del morter de calç original del parament estaven més generalitzades. L'actuació va estar realitzada amb caràcter puntual a l'espera de definir el projecte d'actuació integral al conjunt d'aquesta estructura.

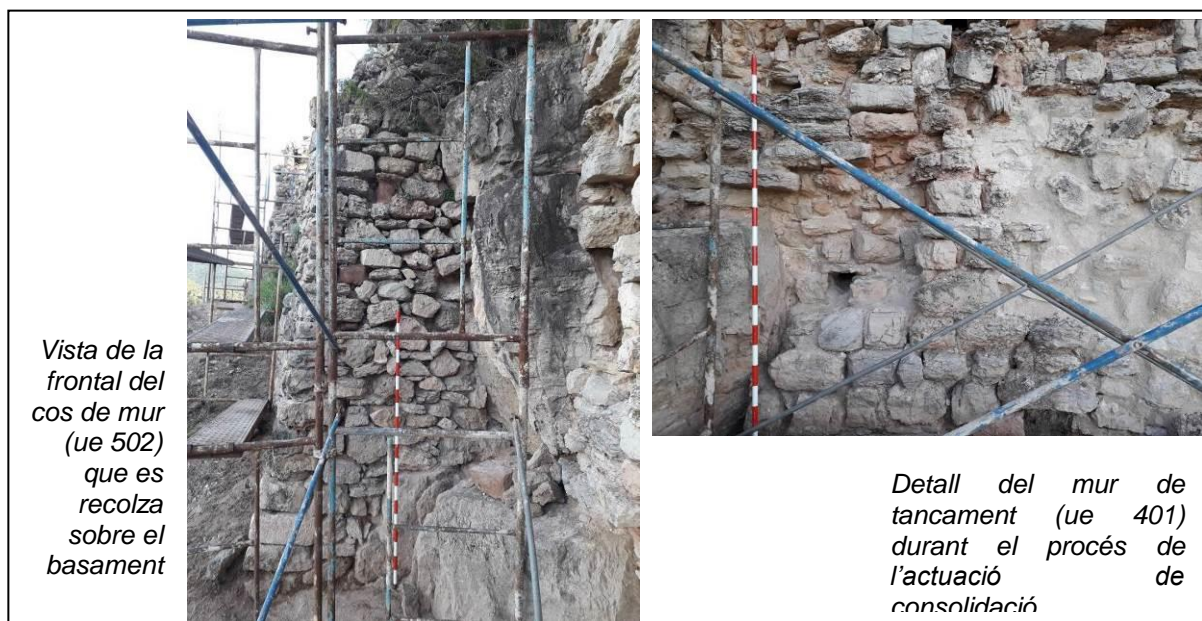
Aquest punt es concreta en dos trams dels murs que conformen el tancament occidental del castell. Aquest és fet amb un aparell de maçoneria compost per pedra desbastada força regular disposada guardant una certa regularització horitzontal i lligada amb morter de calç. El tram de mur més meridional assolia 3,50 m d'amplada per 2,25 d'alçada i és on es va omplir les pèrdues de les juntes originals amb morter de calç, i, a la vegada, a revestir el tall de la secció que deixava vist el reblliment de l'interior del mur (ue 401).

Pel que fa al tram de mur més meridional, aquest presentava un escaire a *modus* de contrafort (ue 502) d'1 m de base per 2,80 d'alçada que es recolzava directament sobre el basament rocós, que en aquest punt aflora i queda vist (ue 100). L'aparell d'aquesta part, és fet amb un aparell de la mateixa tècnica constructiva abans esmentada. En aquest tram de mur, 3,00 m d'amplada per 2,50 d'alçada, es va procedir a omplir les pèrdues de les juntes originals amb morter de calç i, a la vegada, també es va requerir de forma puntual la restitució volumètrica de la zona del mur amb pèrdua de material així com omplir les pèrdues de les juntes.

Vista de la frontal del cos de mur (ue 502) que es recolza sobre el basament

Detall del mur de tancament (ue 401) durant el procés de l'actuació de consolidació

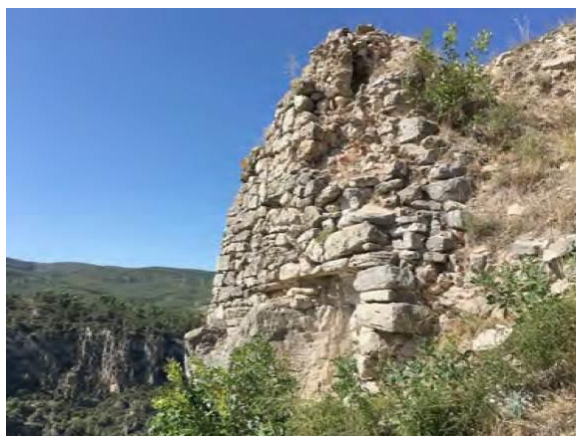
L'emplaçament del punt objecte d'aquesta actuació es correspon amb el tram nord del mur de tancament de ponent (ue 501). Aquest tram abasta una longitud d'uns 3,00 m de llargada i uns 1,50 d'alçada. El parament del mur és fet amb un aparell de maçoneria compost per pedra desbastada, força regular, disposada guardant una certa regularització horitzontal i lligada amb morter de calç. L'actuació de consolidació que s'hi va realitzar primer va comportar uns primers treballs de restitució volumètrica de la zona del parament amb pèrdua de material i després es va omplir les pèrdues de les juntes originals amb morter de calç, lleugerament llarguejat. A la vegada que es va revestir amb projectat de morter de calç el tall de la secció que deixava vist el reblliment de l'interior del mur i la coronació del mur.

Vista general de l'estat que presentava el tram del mur (ue 501) abans de procedir a les actuacions de condicionament de l'aparell constructiu del seu parament.

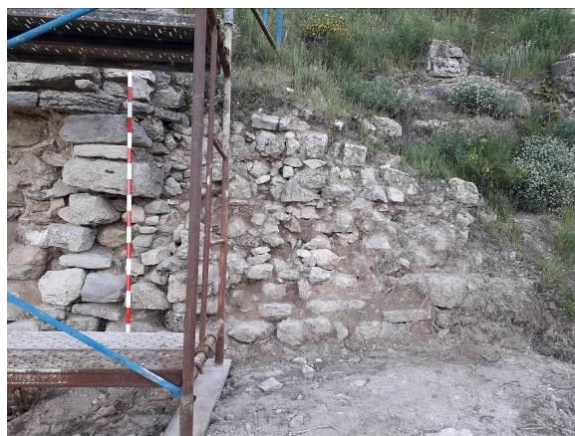
Els treballs d'esbrossada i de neteja del sector, van permetre identificar el nivell d'enderroc de l'estructura del mur ensulsiada (ue 503), que es va preservar per tal de garantir la seva entitat a l'espera d'una actuació en extensió del sector.

Detall del procés d'execució dels treballs de les actuacions de condicionament del mur (ue 501) que es van portar a terme. A la dreta s'observa el nivell d'enderroc del mur (ue 503).

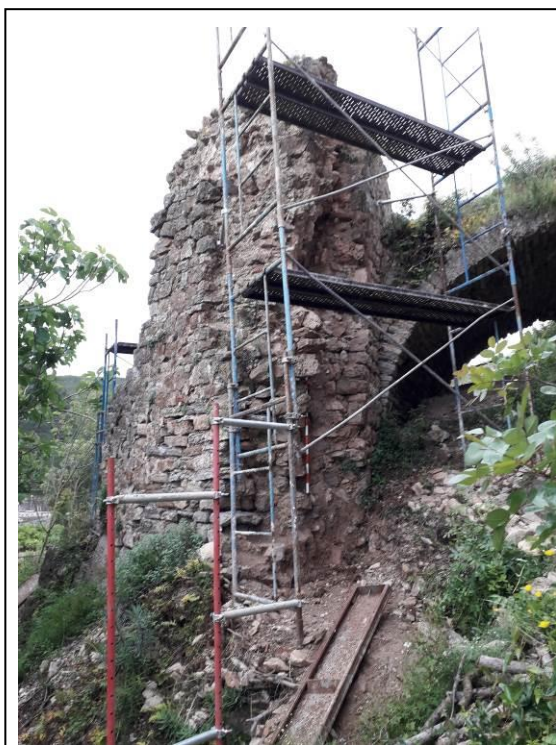
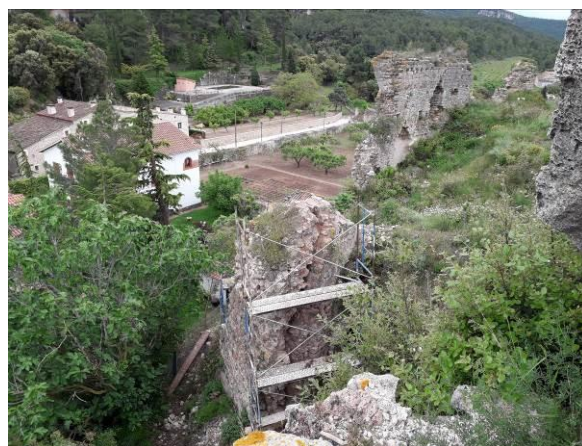
Aquesta actuació va estar centrada en el cos de l'estructura de la Torre est. Aquesta estructura dibuixa una planta de desenvolupament curvilini d'uns 34 m de diàmetre i conserva una alçada d'uns 23 m. El seu parament exterior és fet d'aparell de pedra carejada de dimensionat gran, disposada de forma regular guardant una certa horitzontalitat, lligada amb morter de calç (ue 303).

A la part més septentrional, el mur es recolza amb el mur que conforma l'estructura de la volta apuntada (ue 306). Aquest punt, en presentar una fissura de dimensions considerable, més de 25 cm, que s'obria de dalt a baix va determinar que fos on s'intervingués per tal de procedir a la seva consolidació. La retirada de la vegetació i neteja d'aquest sector va permetre documentar la relació física que s'establia entre les dues estructures de càrrega, constatant-se que es tractava d'una obra de fàbrica coetània.

Imatges del conjunt de les estructures d'aquest sector (ue 303) i (ue 306) durant el procés d'execució de les tasques de condicionament que es van realitzar, que permeten apreciar l'abast dels treballs que es van portar a terme.

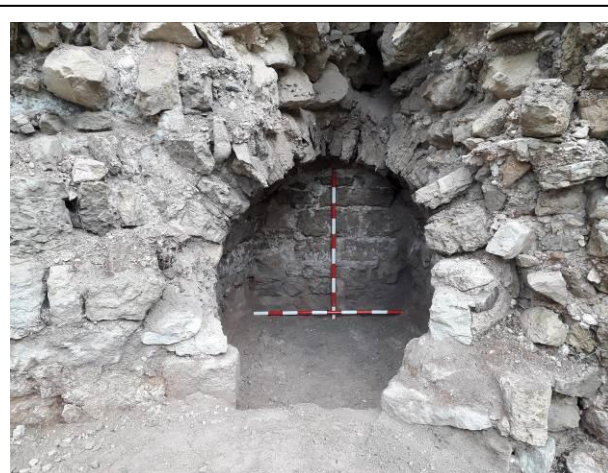
Detall de l'estructura que s'obre a l'interior del mur de tancament de la torre (ue 305).

És en aquest punt on el parament del mur presentava una altra fissura, també de dimensionat considerable, 25 cm i que també anava de dalt a baix del parament preservat. Per tal de consolidar i condicionar la cara interior del mur es va portar a terme una actuació consistent en la restitució volumètrica del parament amb pèrdua de material, així com a la part de l'arcada frontal de la volta, per a la consolidació d'aquests elements. A continuació es va realitzar el rejuntat de les pedres del parament existent, amb morter de calç, així com el revestit del perímetre i coronació del mur, mitjançant la projecció amb morter de calç, per evitar filtracions i pèrdua de material.

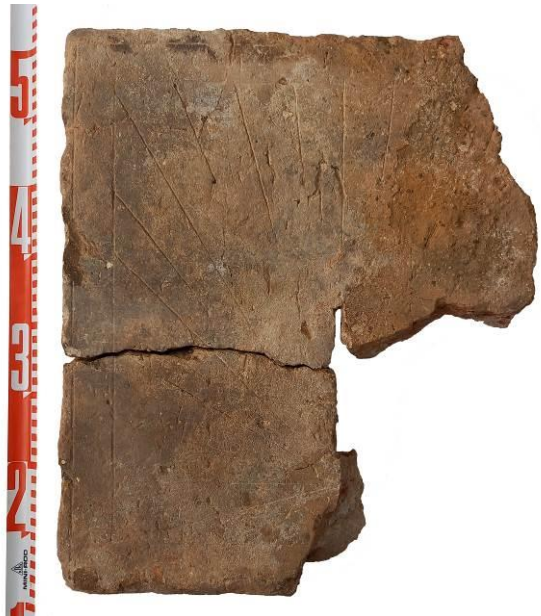
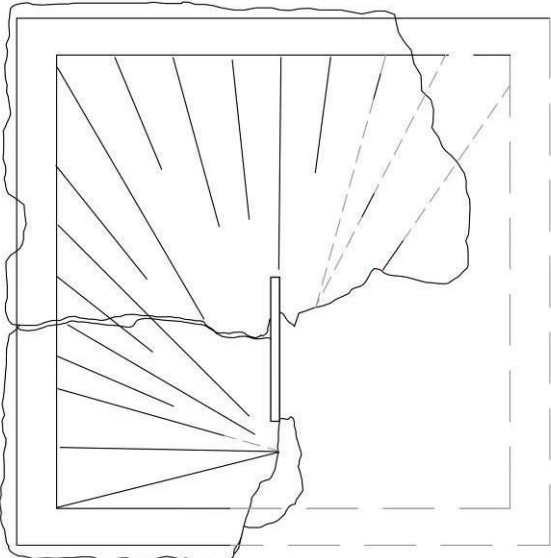
Intervenció Arqueològica al Castell de Querol (Querol, Alt Camp) 2020		FITXA CATÀLEG núm. 01

Referència: CQ20/304/01		Registre estratigràfic: UE 303	
Nom de l'objecte: Rellotge de sol horitzontal		Nom de l'objecte: Perfil sencer	
Material: Terra cuita. Técnica a mà			
Dimensions: 40,00 cm de costat, 4,50 cm de gruix			
Context estratigràfic: Segles XIX - XX		Datació estimada: Segle XVII - XVII	
<p>Descripció: Classificació genèrica: Emmarcat per una forma rectangular on es disposa una figura rectangular que delimita l'àrea de les marques horàries radials. De línies senzilles molt estilitzades fetes amb incisió sobre la peça de terra cuita.</p>			
Tipologia: De de línies concèntriques		Composició: Estilo-axial	
Línies horàries: Hores i mitges hores		Gnòmon: Peça de ferro plana (no conservada)	
Lema: Sense determinar		Numeració: Sense determinar

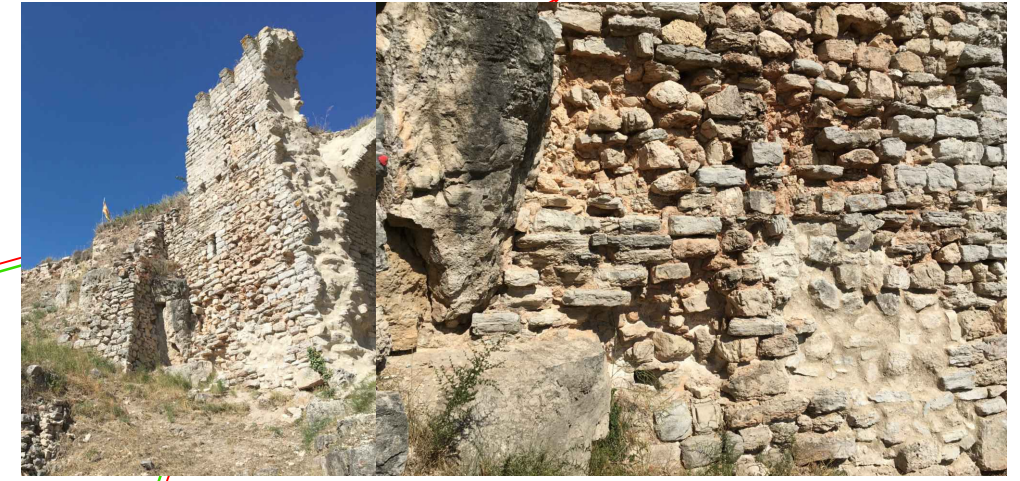
ACTUACIÓ-06

Les actuacions realitzades al mur de tancament de ponent del recinte (núm. 5, núm. 6 i núm.7) van permetre documentar com aquestes es defineixen en un frontal del basament rocós sobre el que s'hi fonamenten directament. Així mateix, les actuacions de condicionament de les estructures del sector del Portal Nou (núm. 8 i núm. 9) també van comportar la consolidació de les fissures, omplint-les amb morter de calç i amb el rejuntat de l'aparell del parament. A la vegada, tot i les pèrdues de la volumetria que oferien els trams intervinguts, es va poder referenciar les característiques tipològiques de l'aparell constructiu del parament d'aquests murs, així com la composició del seu rebliment interior.
